**UNIVERSIDAD DE SAN CARLOS DE GUATEMALA  
FACULTAD DE ARQUITECTURA**

**EVALUACION DE LA VULNERABILIDAD ESTRUCTURAL DE LOS EDIFICIOS DE  
USO PÚBLICO EN EL MUNICIPIO DE MASAGUA, ESCUINTLA**

**MYNOR MANUEL AQUINO TOBIAS**

Guatemala, septiembre de 2,007

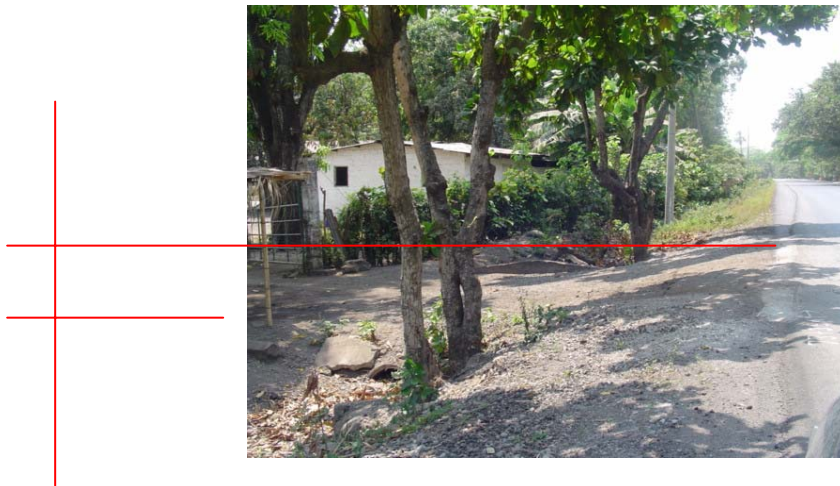
A **CONRED** se le recomienda que debido a los trabajos nuevos de asfalto, y el levantar el nivel de la carretera antigua que conduce hacia el Puerto de San José, como se puede apreciar en la fotografía, es necesario ver el comportamiento de las inundaciones del sector dos, tres y cuatro, que pasaban hacia otros sectores, pero ahora por contar con esta diferencia de altura en la carretera, puede que afecte río abajo y afecte a otras comunidades.

### Fotografía No. 17 Diferencia de nivel entre carretera a Puerto San José y lotificaciones.
