ANTIGUO TEMPLO DE N. S. DE LOS REMEDIOS DE LA ANTIGUA GUATEMALA: RESTAURACIÓN Y HABILITACIÓN DE SU ATRIO

Tesis presentada por el Arquitecto y Licenciado en Arqueología Mario Alfredo Ubico Calderón para optar al grado académico de Maestro en Restauración de Monumentos con especialidad en Bienes Inmuebles y Centros Históricos

GUATEMALA, JUNIO DE 2008

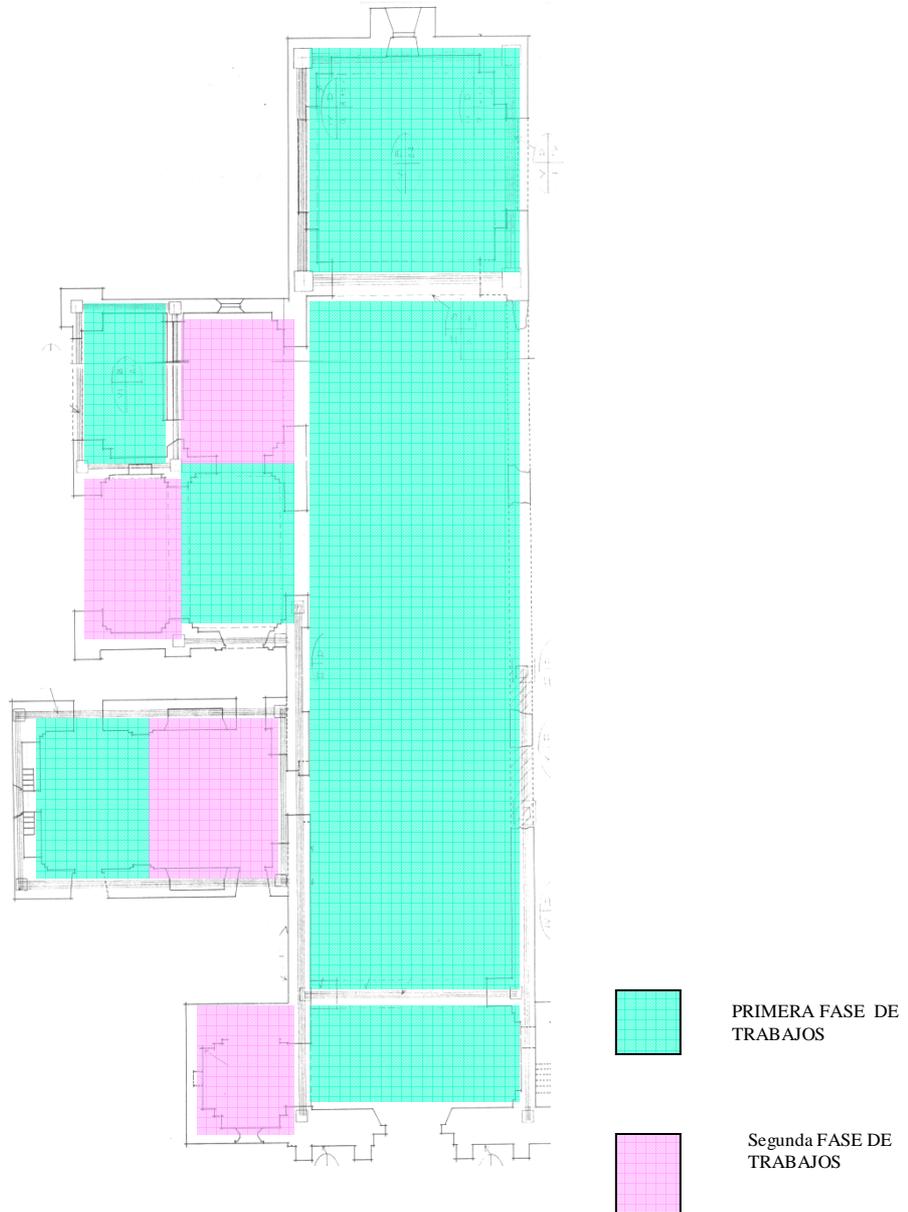
Figura 11
PLANO INDICANDO ETAPAS DE TRABAJO EN LA
INTERVENCIÓN DEL MONUMENTO N. S. DE LOS REMEDIOS

Para el DIAGNÓSTICO las literales significan:
A= en peligro de colapso total
B= en peligro de colapso parcial,
C= en riesgo,
D= sin peligro.

Para el PRONÓSTICO las literales significan:
A= sin atención en el corto plazo, colapso;
B= sin atención en el mediano plazo, colapso;
C= sin atención en el largo plazo, colapso
D= sin peligro de colapso.

En el cuadro 2 “RESUMEN DE DIAGNÓSTICO, PRONÓSTICO Y PRIORIDADES PARA DETERMINAR INICIO DE TRABAJOS (p. 65) y en la Figura 11 PLANO INDICANDO ETAPAS DE TRABAJO EN LA INTERVENCIÓN DEL MONUMENTO N. S. DE LOS REMEDIOS” (p.66) es posible observar qué áreas del monumento es necesario intervenir prioritariamente, así como es posible visualizar los tiempos necesarios para la intervención en los siguientes: cuadro 9 “CRONOGRAMA FASE PRELIMINAR” (p. 132), cuadro 10 “CRONOGRAMA DE LA PRIMERA FASE” (p.133) y cuadro 11 “CRONOGRAMA DE LA SEGUNDA FASE” (p. 134).

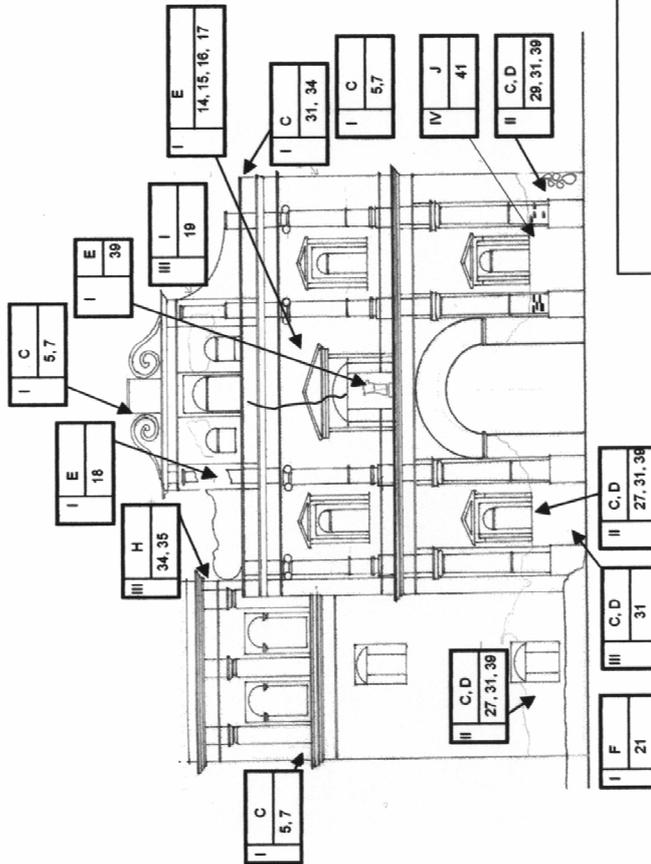
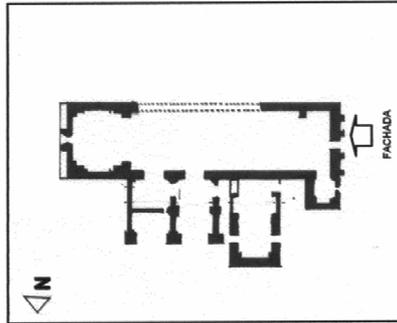
ANTIGUO TEMPLO DE N. S. DE LOS REMEDIOS LA ANTIGUA GUATEMALA	
Escala indicada	8
Dibujo original: MAUC	DAÑOS Y DETERIOROS FACHADA
Levante: MAUC Et. Al.	
UNIVERSIDAD DE SAN CARLOS DE GUATEMALA FACULTAD DE ARQUITECTURA MAESTRIA EN RESTAURACION DE MONUMENTOS MARIO A. UBICO C. 28

SIMBOLOGIA	
	BLANQUEADO ANTIGUO SUJETO A INTEMPERISMO
	REPELLO ANTIGUO SUJETO A INTEMPERISMO
	PIEDRA EXPUESTA DE MAMPOSTERIA ANTIGUA SUJETA A INTEMPERISMO
	LADRILLO ANTIGUO EXPUESTO A INTEMPERISMO
ORIGEN	CAUSA EFECTO
I	NATURAL FISICO
II	NATURAL QUIMICO
III	NATURAL BIOLOGICO
C	Lluvia
D	Humedad del suelo
E	Sismos
F	Inundación
G	Humedad relativa
H	Fauna
J	Uso no controlado
5	Erosión
7	Filtración
14	Grietas
15	Flujos
16	Cuarteaduras
17	Desplome
18	Colapso de elementos
19	Desintegración
21	Achicamiento
27	Eflorescencias

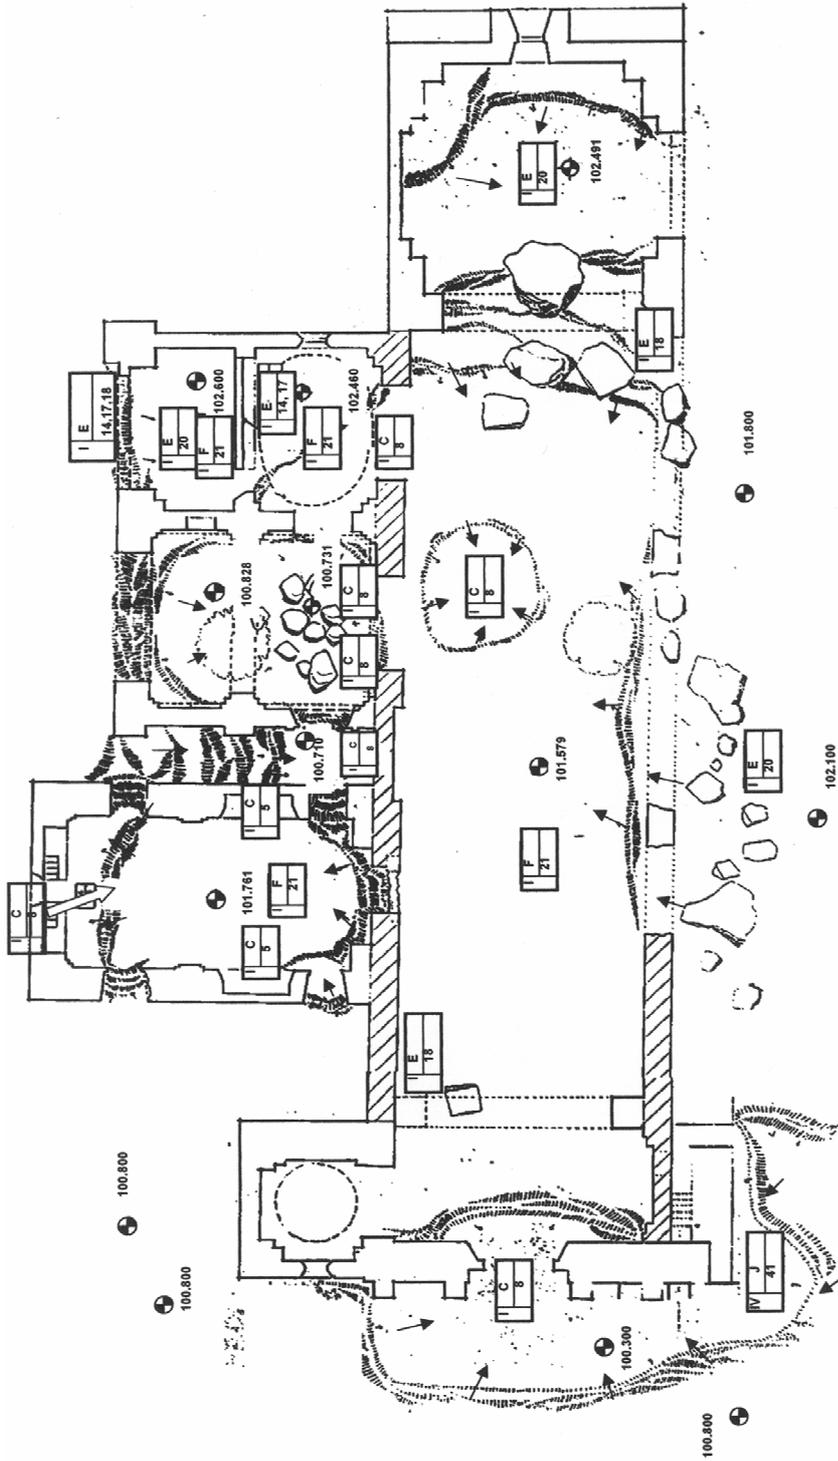
ANTIGUO TEMPLO DE N. S. DE LOS REMEDIOS LA ANTIGUA GUATEMALA	
Escala indicada	7
Dibujó original: MAUC	PLANTA
Levantó: MALIC Et. Al.	28
UNIVERSIDAD DE SAN CARLOS DE GUATEMALA FACULTAD DE ARQUITECTURA MAESTRIA EN RESTAURACION DE MONUMENTOS MARGO A. URIGO C.

En lo concerniente a “Daños y Deterioros”, los planos elaborados fueron dibujados recurriendo al uso de una simbología y nomenclatura que aparece en el anexo 4 “IDENTIFICACIÓN DE MATERIALES, DAÑOS Y DETERIOROS E INTERVENCIONES” (p.169) de tal manera que en el plano **7/28** (p.75) es posible apreciar en planta los daños y deterioros que el monumento sufre a consecuencia principalmente de intemperismo y a la periódica acción de sismos; de igual manera en el plano **8/28** (p.76) están identificados los daños existentes en la fachada del antiguo templo básicamente grietas; el contenido del siguiente plano identificado como **9/28** (p. 77) expone los daños sufridos en las fachadas sur y oriental así como en los paramentos de muros que son expuestos en el Corte Eje O-P por A-A, siendo notorio que la mayor parte de este monumento sufre daños por acción combinada de sismos, intemperismo y actividad humana; en el plano **10/28** (p. 78) de nuevo otros sectores del monumento evidencian un alto grado de deterioro, fundamentalmente en la parte que es posible observar en el corte longitudinal Eje Oriente-Poniente vistas al norte y sur, siendo claro que el muro sur está casi enteramente colapsado y finalmente el plano **11/28** (p. 79) que expone sectores del sotocoro y capilla mayor aunque buena parte trata lo concerniente a la capilla de N. S. del Rosario, exponiendo entre otros aspectos importantes el significativo nivel de asolvamiento existente, las grietas presentes en casi todos los muros de la mayor parte de sectores y la pérdida de material de revestimiento.

SIMBOLOGIA	
[Symbol]	MURO DE MAMPOSTERIA ANTIGUO
[Symbol]	MURO DE MAMPOSTERIA Y TAPIAL
[Symbol]	TABIQUE MAMPOSTERIA
[Symbol]	INDICA SENTIDO PENDIENTE
[Symbol]	ESCOMBRAS MATERIAL ANTIGUO
[Symbol]	PROTECCIÓN DE ELEMENTOS FALTANTES
[Symbol]	PROTECCIÓN DE ELEMENTOS IN SITU
[Symbol]	ORIGEN
[Symbol]	CAUSA
[Symbol]	EFFECTO
I	NATURAL FISICO
II	NATURAL QUIMICO Y BIOLÓGICO, VIBRACIONES
III	NATURAL QUIMICO Y BIOLÓGICO, VIBRACIONES
IV	HUMANOS
C	LLUVIA
E	SISMOS
F	INUNDACIÓN
J	USO NO CONTROLADO
18	C OLAPRO DE ELEMENTOS
20	ACUMULACIÓN DE RPIPO
21	ASOLVAMIENTO
41	BASURERO

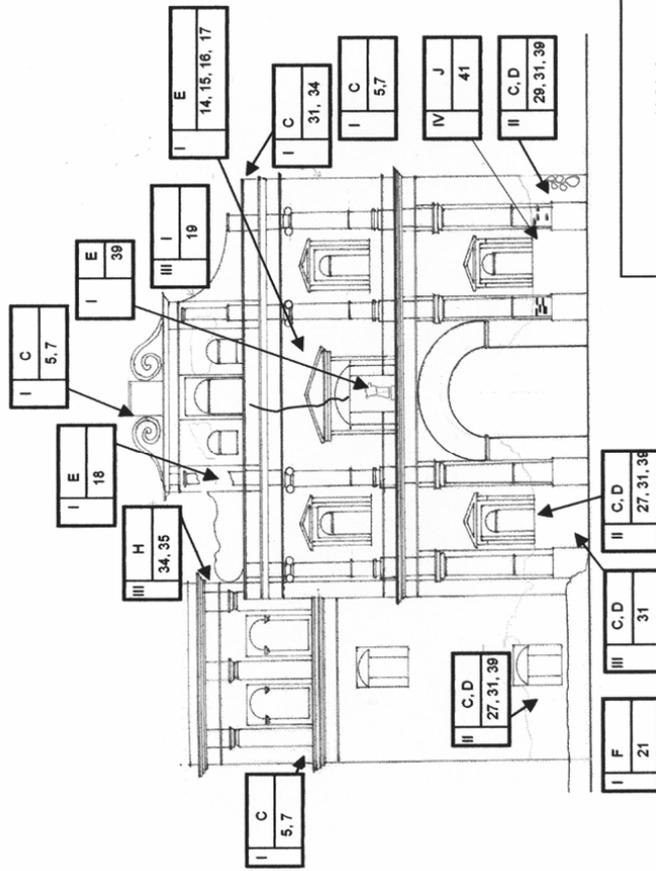
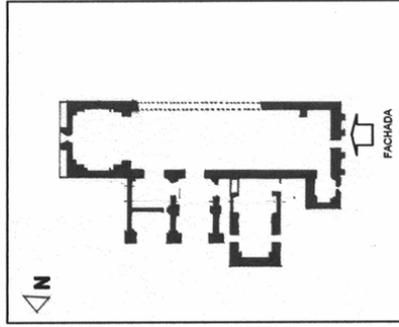
ANTIGUO TEMPLO DE N. S. DE LOS REMEDIOS LA ANTIGUA GUATEMALA	
Escala indicada	8
Dibujo original: MAUC	FACHADA
Levanto: MAUC Et. Al.	28

SIMBOLOGIA	
	BLANQUEADO ANTIGUO SUJETO A INTEMPERISMO
	REFELLO ANTIGUO SUJETO A INTEMPERISMO
	PIEDRA EXPUESTA DE MAPOSTERIA ANTIGUA SUJETA A INTEMPERISMO
	LADRILLO ANTIGUO EXPUESTO A INTEMPERISMO

ORIGEN	CAUSA	EFEECTO
I	NATURAL FISICO	5 Erosión
II	NATURAL QUIMICO	7 Filtración
III	NATURAL BIOLÓGICO	14 Grietas
C	Lluvia	15 Fisuras
D	Humedad del suelo	16 Cuarteaduras
E	Sismos	17 Desplome
F	Inundación	18 Colapso de elementos
G	humedad relativa	19 Desintegración
H	Fauna	21 Asolvamiento
J	Uso no controlado	27 Eflorescencias

31 Criptógamas
 34 Suciedad
 35 Niños
 39 Desprendimiento de elementos
 41 Basurero

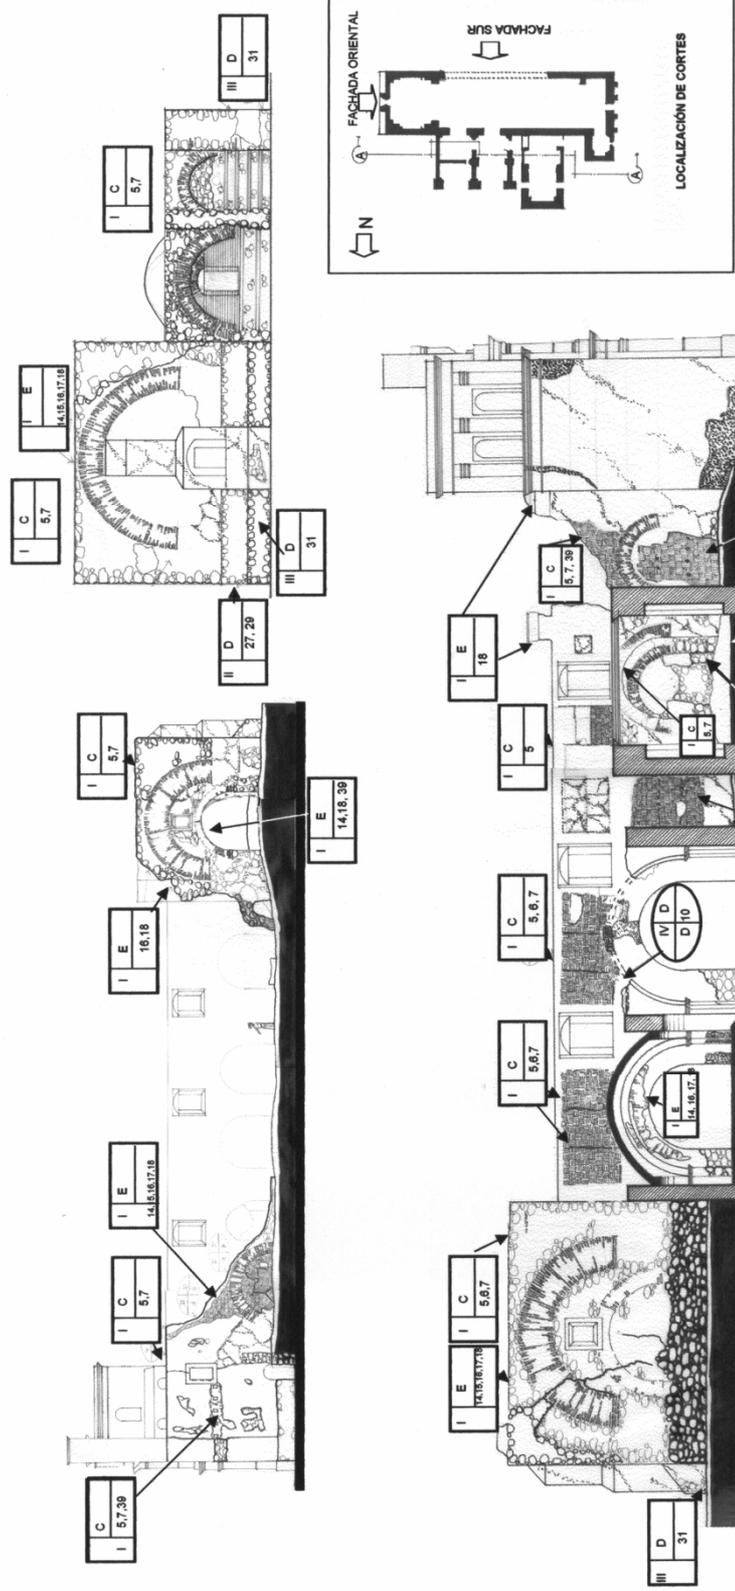
ANTIGUO TEMPLO DE N. S. DE LOS REMEDIOS LA ANTIGUA GUATEMALA		9	28
Escala indicada			
Diseño original: MAUC			
Llaves: MAUC Et. A.

SIMBOLOGIA		SIMBOLOGIA	
	BLANQUEADO ANTIGUO SUJETO A INTemperismo		PIEDRA ESPUESTA DE LA FUENTE A INTERPERISMO
	TAPAL SIN PROTECCION		REBANE MODERNO PIEDRA
	REFELLO ANTIGUO SUJETO A INTemperismo		LABILLO ANTIGUO SUJETO A INTemperismo
	REFELLO ANIBESO ANTIGUO SUJETO A INTemperismo		REBANE MODERNO LADRILLO
	REBANE MODERNO		REBANE MODERNO IMPPOSTERIA

INTERVENCIÓN		SECTOR	
I LIBERACIÓN	II INTEGRACIÓN	IV N	39
IV CONSOLIDACIÓN	V REESTRUCTURACIÓN	I D	39
D MURCO	G ARCO	I F	21
a paramentos	c paramento exterior	IV N	39

SECTOR		SECTOR	
c parcelal	4 limpieza superficial	6 levante nuevo	7 recubrimiento
8 inyección	10 resane profundo	16 solera de corona

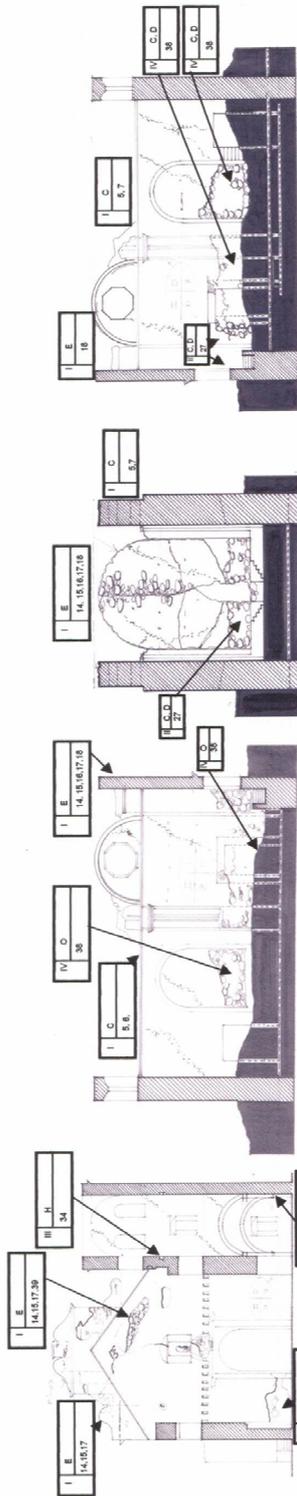
En las siguientes hojas es posible apreciar los planos mencionados, cuya información permite comprender la difícil situación que presenta este monumento, la notoria condición de menoscabo que tiene se ve agravada cada invierno cuando el agua de lluvia se acumula en su interior y afecta los muros y otros elementos arquitectónicos ocasionando más daños en forma directa por acción física e indirecta contribuyendo al surgimiento y proliferación de criptógamas y vegetación mayor. Adicionalmente, es pertinente observar el anexo 12 “ÁLBUM FOTOGRÁFICO COMENTADO DEL ANTIGUO TEMPLO DE N. S. DE LOS REMEDIOS DE LA ANTIGUA GUATEMALA” (P. 224) , que posibilita de un vistazo formarse una idea del tipo de obra y su situación actual.

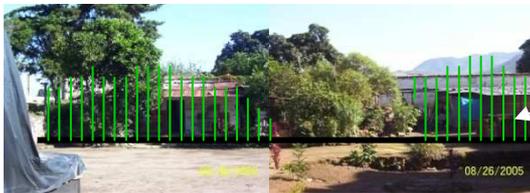
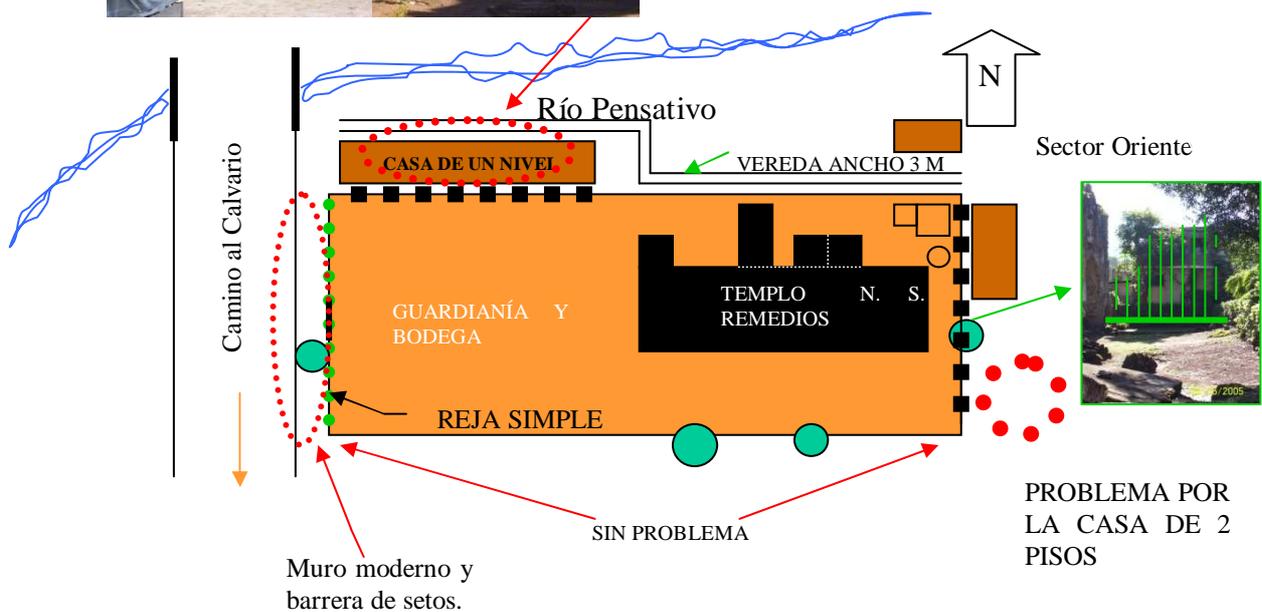
Figura 13
ANTIGUO TEMPLO DE N. S. DE LOS REMEDIOS
PROPUESTA DE MITIGACIÓN. Parte 1

Casa de 1 nivel con muro adosado al límite del predio

DELGADAS COLUMNAS de METAL A DISTINTAS ALTURAS FIGURANDO LA ONDULACION DE LA VEGETACION DE LA VEGETACION, APLICACION DE HIEDRA. Ver plano 21/28 (p. 97).

Aunque el proceso legal para demoler el segundo nivel situado en el oriente del terreno sea lento, deberá ser ejecutado y existirá la mitigación de esa vista indeseable utilizando mamparas que permitan el crecimiento de vegetación. Al frente será colocada una reja que permita que la vista se prolongue hacia la fachada.

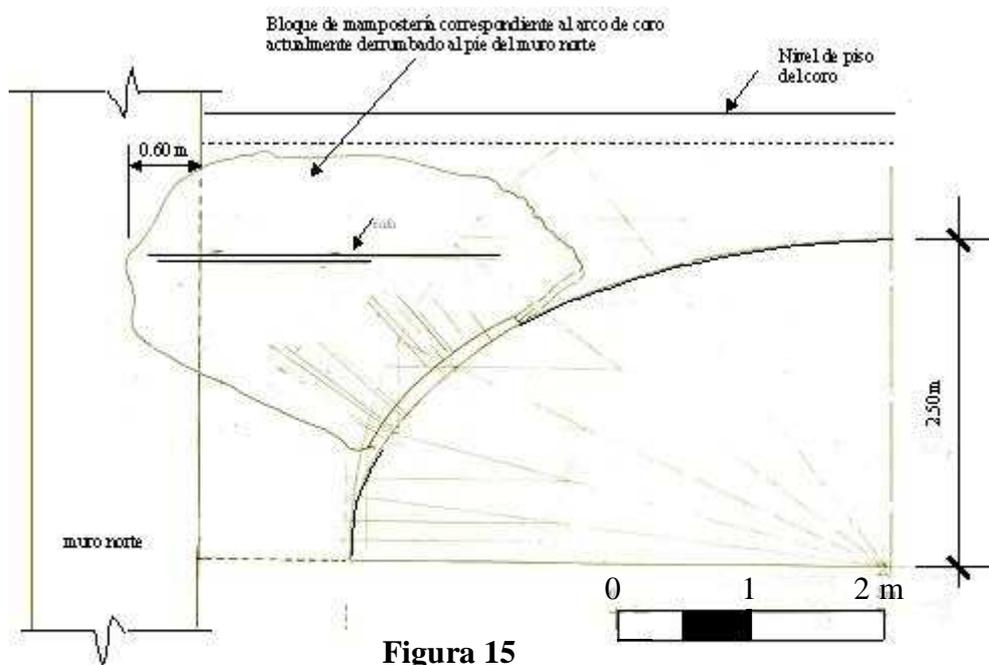
Cuando se observa el esquema adjunto es posible apreciar la forma en que colapsó el coro; inicialmente falla del arco, posteriormente falla de los extremos por volteo; aparte que posteriormente estos elementos fueron objeto de depredación a fin de aprovechar los materiales de construcción piedra y ladrillo en otros trabajos.

No obstante, hay una incongruencia que se hace necesario evidenciar y es que el fragmento estudiado tiene tres elementos por si mismo que deben ser tomados en cuenta, uno de ellos es la propia curvatura, el otro que debe estar adosado al muro norte y el otro que presenta una rafa que se cree es horizontal pero solo visible en el paramento oriente que en su posición original debió ser horizontal, cuando se rota el fragmento y se coloca aproximadamente en su posición original coincide el arco pero no la rafa, de tal manera que esa incongruencia impide que sea considerada la posibilidad de colocar un arco obrado de algún material tradicional y menos disponer libremente de un arco, del cual no se tiene la certeza que ese fue su real morfología.

ESQUEMA BÁSICO DE ANÁLISIS DEL ÚNICO FRAGMENTO DE ARCO DE CORO EXISTENTE EN EL TEMPLO DE N. S. DE LOS REMEDIOS DE LA ANTIGUA GUATEMALA INSCRITO EN EL DESARROLLO DE UN TRAZO DE ARCO ELÍPTICO

En el caso presente, se optó por colocar una estéreo-estructura portante liviana que permita habilitar el área de coro y dejar el fragmento **in situ** con una ventana arqueológica y su respectiva cédula.

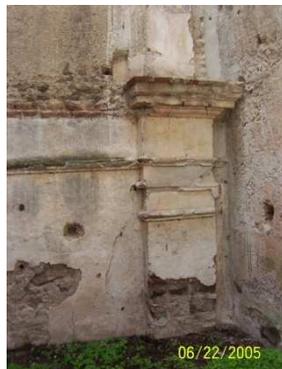
Vestigio exterior del antiguo campanario mismo que quedó en parte fusionado con el construido en la 2a parte del siglo XVII. En la fotografía de la izquierda está visible parte del antiguo campanario en el interior del nuevo, en efecto en el paramento oriente interior del actual campanario son visibles molduras, pilastras y un vano tapiado.
