**ARQUITECTURA PREHISPANICA, EDIFICIO 1B-6 Y SU SISTEMA CONSTRUCTIVO QUIRIGUÁ, LOS
AMATES, IZABAL**

TESIS

**MAESTRA EN RESTAURACION DE MONUMENTOS, ESPECIALIDAD EN CENTROS HISTORICOS Y
BIENES INMUEBLES.**

GUATEMALA, MARZO DE 2008.

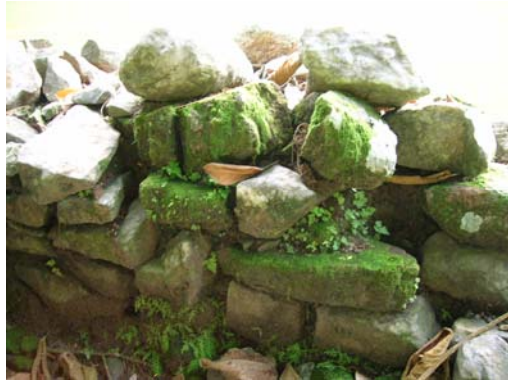
Fotografía 4.
Desprendimiento pétreo, humedad y crecimiento de flora.
