**EVALUACIÓN DE LA VULNERABILIDAD FÍSICO
ESTRUCTURAL DE EDIFICIOS DE USO PÚBLICO
EN EL MUNICIPIO DE ACATENANGO, CHIMALTENANGO**

**Presentada por Daniel Eduardo Galindo Arévalo
Al conferírsele el Título de Arquitecto
en el Grado Académico de Licenciatura**

Julio 2008

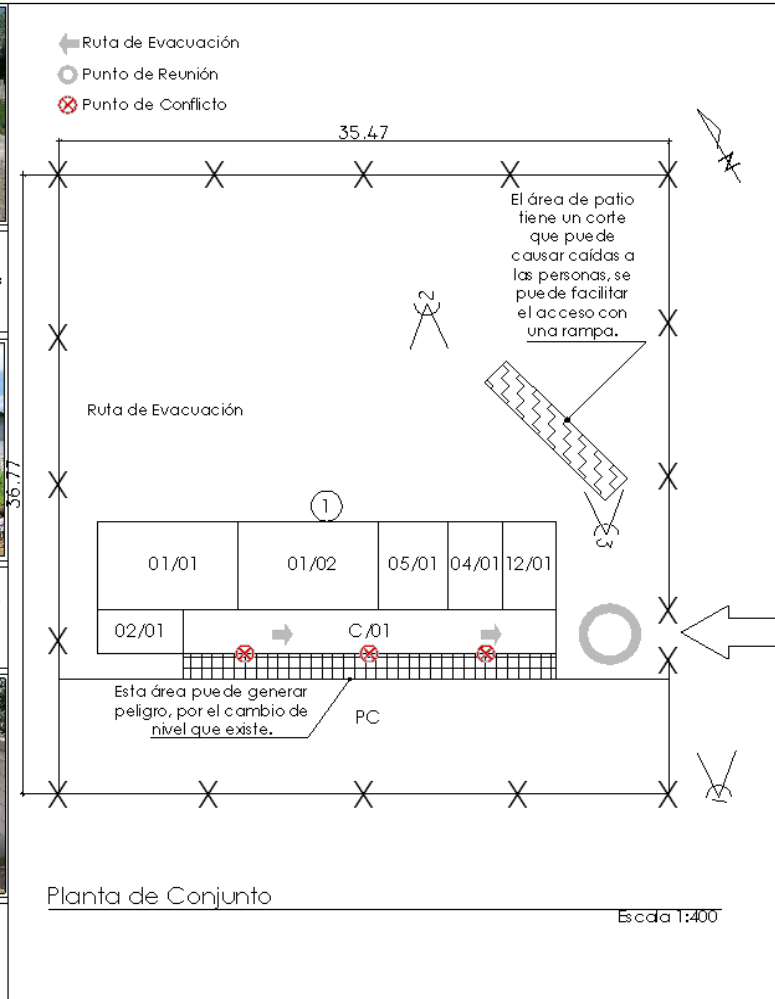
Foto No.3: La pendiente del terreno puede ayudar a evacuar el agua.

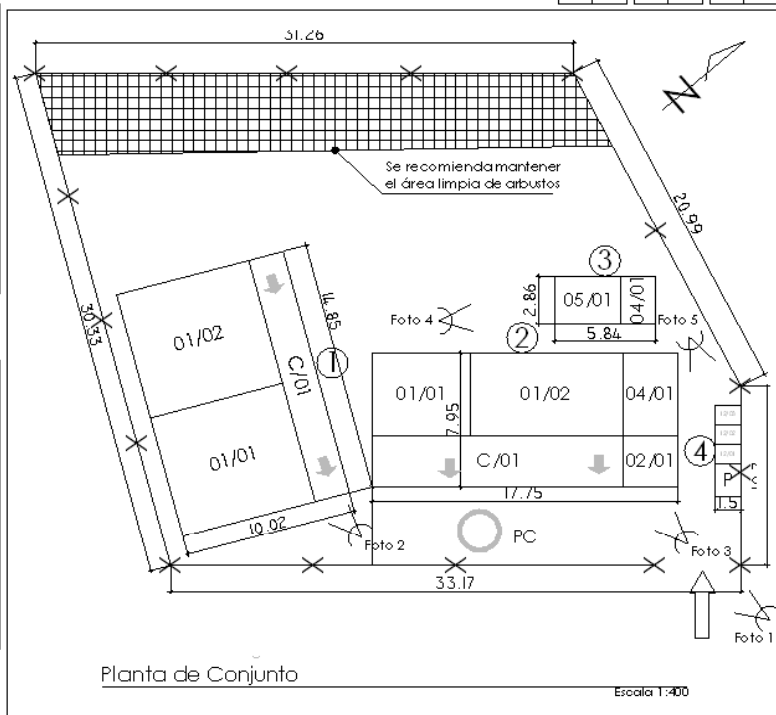
Descripción:
 Vista del edificio 2, el cual fué construido en 1979, el material de techo es de fibrocemento.

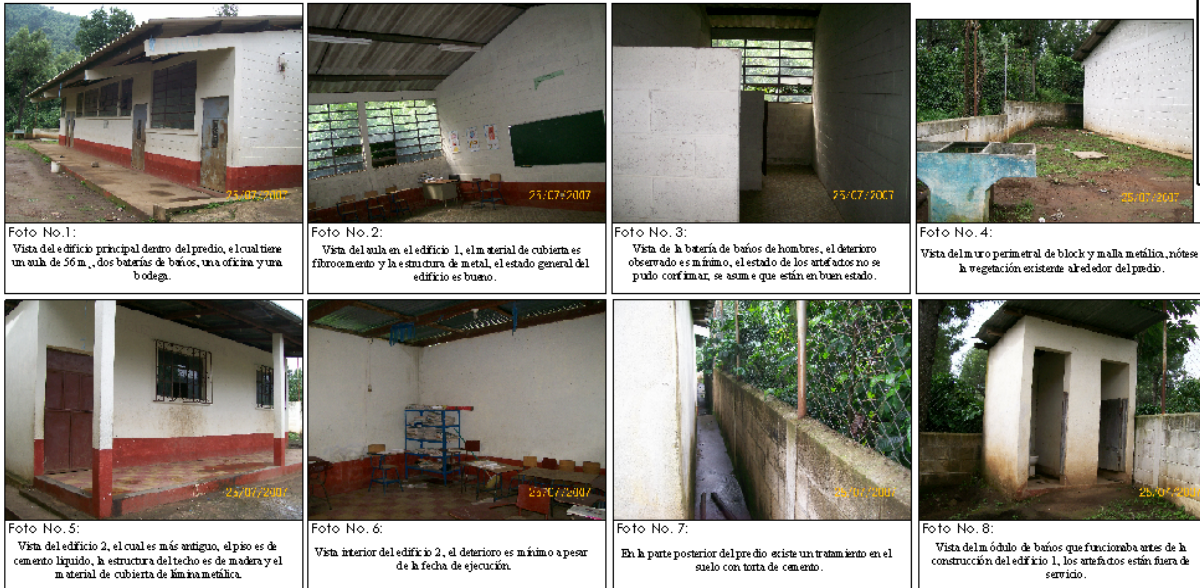
Foto No. 1: Vista del edificio principal dentro del predio, el cual tiene un aula de 56m², dos baterías de baños, una oficina y una bodega.

Foto No. 2: Vista del aula en el edificio 1, el material de cubierta es fibrocemento y la estructura es de metal, el estado general del edificio es bueno.

Foto No. 3: Vista de la batería de baños de hombres, el deterioro observado es mínimo, el estado de los artefactos no se pudo confirmar, se asume que están en buen estado.

Foto No. 6: Vista interior del edificio 2, el deterioro es mínimo a pesar de la fecha de ejecución.

Foto No. 8: Vista del módulo de baños que funcionaba antes de la construcción del edificio 1, los artefactos están fuera de servicio.

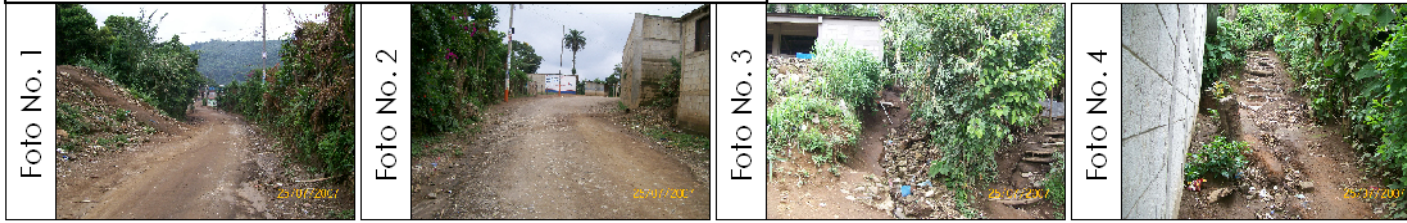
<p>Foto No. 1</p> <p>Descripción Vista de la calle principal de la Aldea El Socorro, también es la ruta que conduce a San Miguel Pochuta, se puede apreciar que es de terracería.</p>	<p>Foto No. 2</p> <p>Descripción La topografía del lugar es irregular por lo que el agua de lluvia busca su cauce según la pendiente que exista.</p>	<p>Foto No. 3</p> <p>Descripción Vista de los accesos a viviendas, utilizan troncos de madera para construir gradas debido a la topografía irregular del área.</p>	<p>Foto No. 4</p> <p>Descripción Una vereda o camino de acceso a viviendas que se encuentran dentro de la aldea El Socorro, la pendiente es muy pronunciada, en época lluviosa es una amenaza.</p>
---	--	--	--

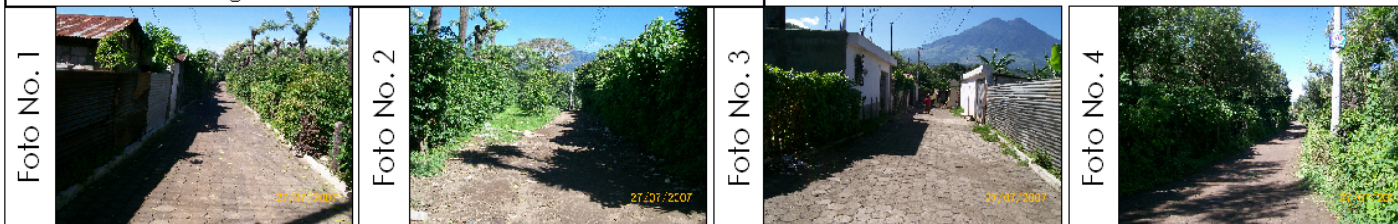
Foto No. 1
 Descripción: Vista de calle principal del casey Pacacay, es adoquinada y de aproximadamente 4.5 mts de ancho.

Foto No. 2
 Descripción: Vista de un camina vecinal hacia una finca local, es de terracería.

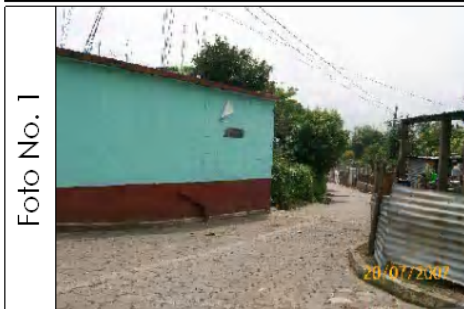
Descripción
 La mayoría de calles en la Aldea Los Planes son de adoquín, el trazado no es ortogonal, hay áreas donde las calles se encuentran diagonalmente.

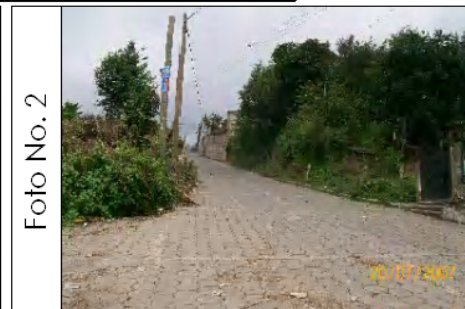
Descripción
 En algunas áreas de la aldea se encuentran lomas, como se puede observar, la calle tiene una pendiente considerable, que puede causar el desarrollo de corrientes de agua pluvial.

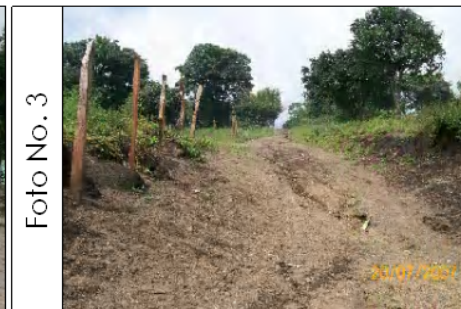
Descripción
 Dentro de la aldea también se encuentran áreas o predios que no tienen un uso determinado, como el que se observa en la fotografía, pero que pueden ser amenazados por la erosión provocada por la lluvias.

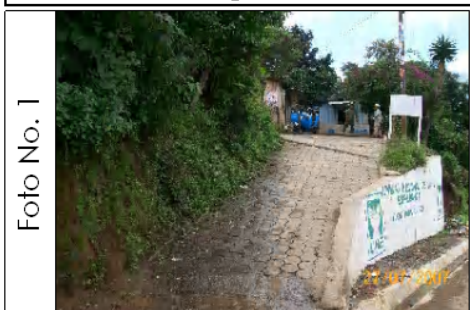
Descripción
 Vista de una de las entradas al caserío Pueblo Nuevo, el cual se ubica sobre una topografía con pendiente, frente a dicha entrada existe un botadero de basura.

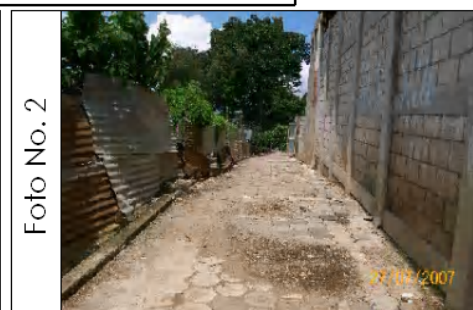
Descripción
 Vista de calle colindante con el edificio 041119, la mayoría de las calles son de adoquín y algunas de ellas no tienen pendiente por estar perpendiculares a la pendiente.

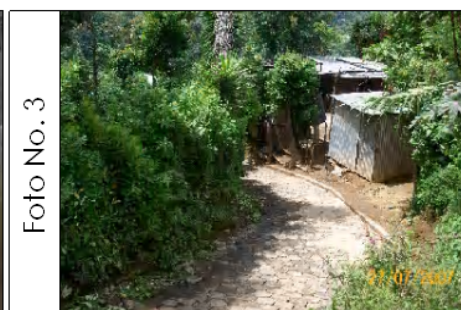
Descripción
 Vista de otra calle que sale hacia la carretera principal que conduce hacia la cabecera municipal, nótese que no existe un elemento para desviar las aguas pluviales.

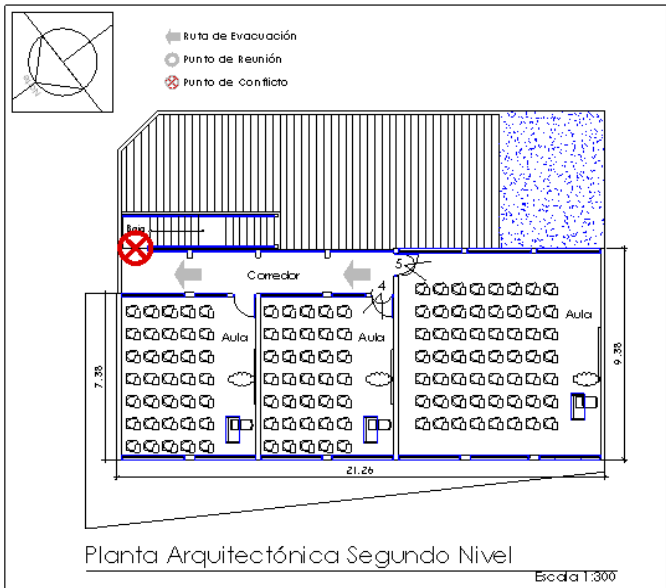
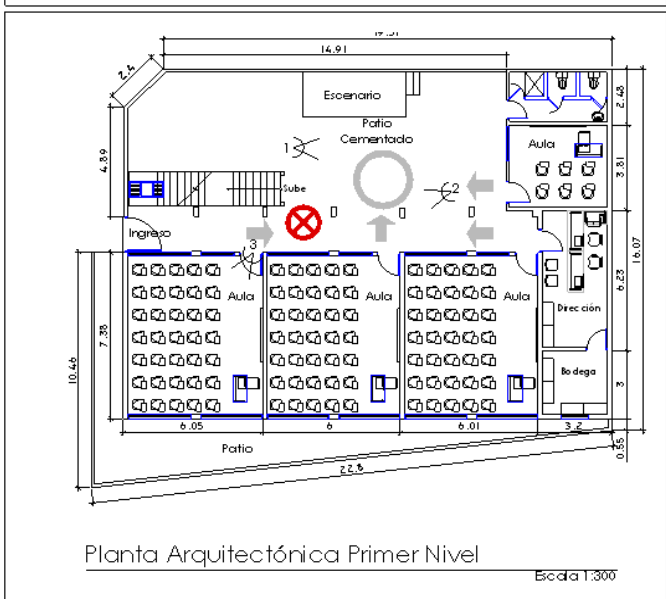
Foto No. 1
 Descripción: Vista hacia el módulo de baños, el aula de párvulos y la oficina de dirección, se puede observar parcialmente la cubierta de techo en el patio, los elementos estructurales no presentan deterioro.

Foto No. 2
 Descripción: Desde el patio se puede observar el ingreso a las aulas y el módulo de gradas, el sistema constructivo es a base de marcos estructurales de concreto reforzado, el entrapeso es de losa, los cuales no presentan deterioro.

Foto No. 4
 Descripción: Vista de una de las aulas en el segundo nivel, en donde el deterioro presentado se encuentra en la cubierta de techo, éste consiste en la filtración de agua de lluvia por la falta de elementos que permiten el paso del agua.

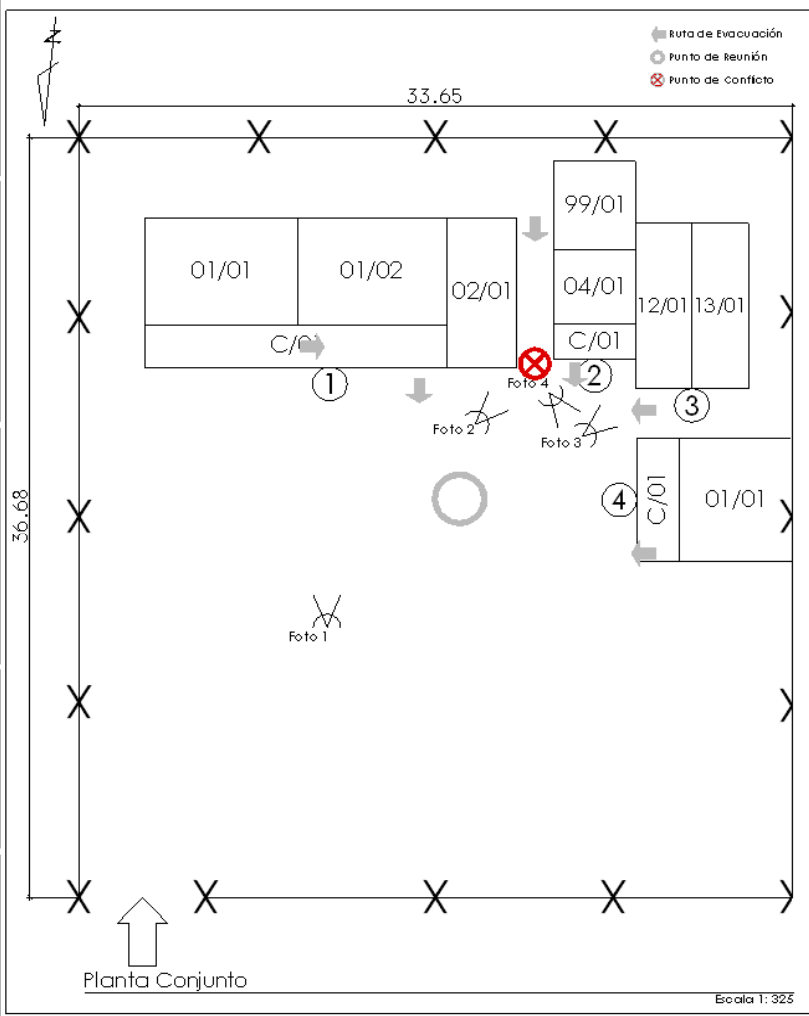
Foto No. 1  
 Descripción: Vista del módulo 1, el cual consta de 2 aulas, una oficina y una bodega, no presenta deterioro en su estructura.

Foto No. 3  
 Descripción: El módulo de baños tiene batería para hombres y mujeres, los artefactos no presentan deterioro.

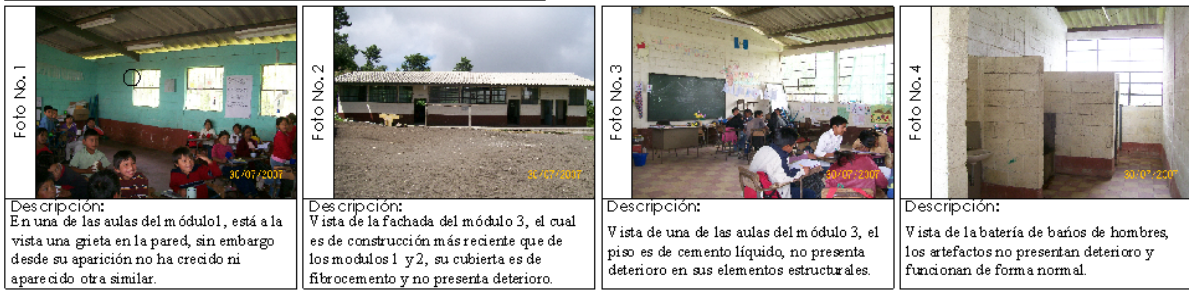
5.2 Secuencia Fotográfica del Edificio a evaluar.

5.3.3 Paredes Materiales predominantes:
 ¿Presentan grietas? Block Ladrillo Adobe Madera Otro
 Si No Grado de deterioro: Total: **20.67** Mz
 Ubicación de grietas: Bueno Regular Malo Dañado: **1.00** Mz
 Arriba En medio Abajo

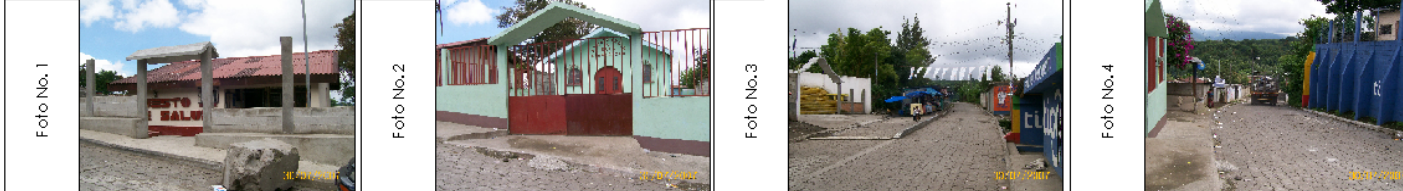
<p>Foto No. 1</p> <p>Descripción: Existe un puesto de salud en la aldea, que se ubica justo enfrente del edificio 041122, se puede observar que las calles están adoquinadas.</p>	<p>Foto No. 2</p> <p>Descripción: Dentro de la aldea también se encuentra una sala evangélica y una iglesia católica.</p>	<p>Foto No. 3</p> <p>Descripción: Vista de la calle principal de la aldea Quisache, se observa el ingreso a la Iglesia Católica, también que la calle es de dos carriles y luego se convierte en uno solo, tiene una leve pendiente al ingreso la cual se incrementa en unos 150 mts.</p>	<p>Foto No. 4</p> <p>Descripción: La calle tiene más pendiente, se puede observar los elementos estructurales en el muro perimetral del edificio 041122.</p>
--	--	--	---

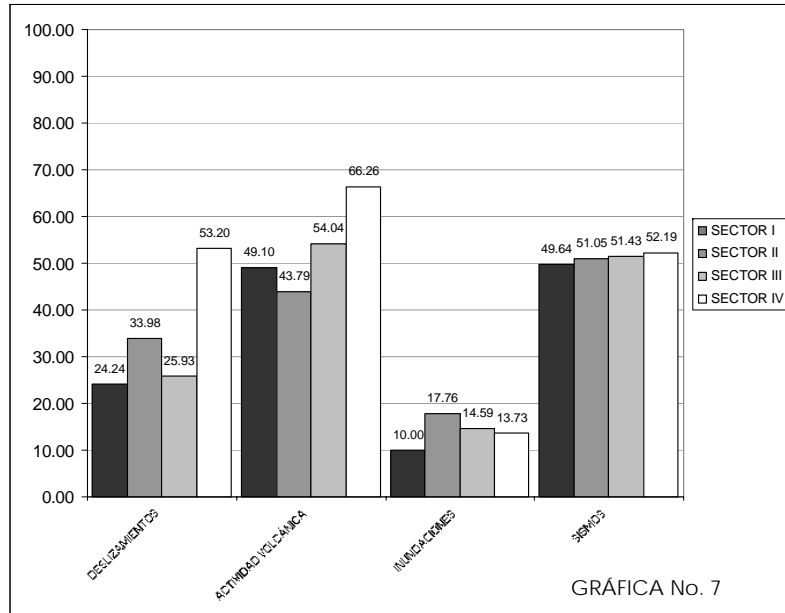
Para deslizamientos el Sector IV es el más vulnerable con un nivel Medio Alto de 53.20 y el de menor nivel es el Sector I con 24.24. Esto debido a que el área de incidencia esta cerca de los volcanes de Acatenango y Fuego y otras áreas montañosas del municipio lo que incrementa el porcentaje de la pendiente en el terreno.

Por amenaza de actividad volcánica el Sector IV tiene una vulnerabilidad Media Alta de 66.26 y el Sector II tiene vulnerabilidad Media Baja de 43.79. Esto debido a su cercanía al volcán de Fuego y el material de cubierta de techo de los edificios evaluados.

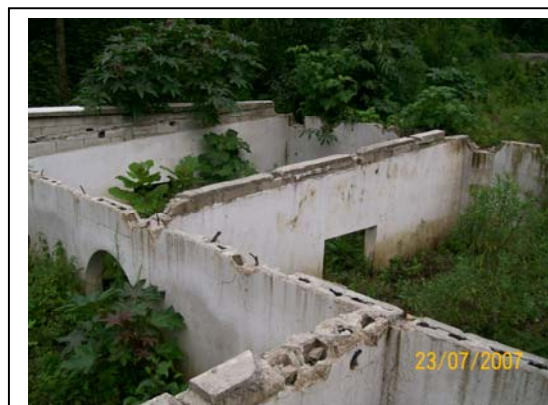
Foto No.8: Deslizamiento ocurrido en 2005 en la Aldea Pajales 2, Acatenango, Chimaltenango

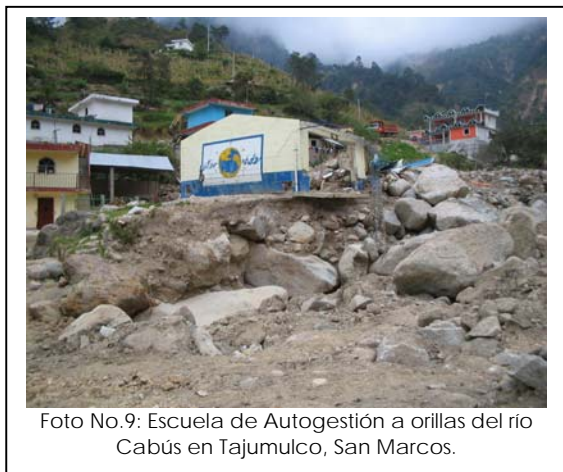
Foto No.9: Escuela de Autogestión a orillas del río Cabús en Tajumulco, San Marcos.

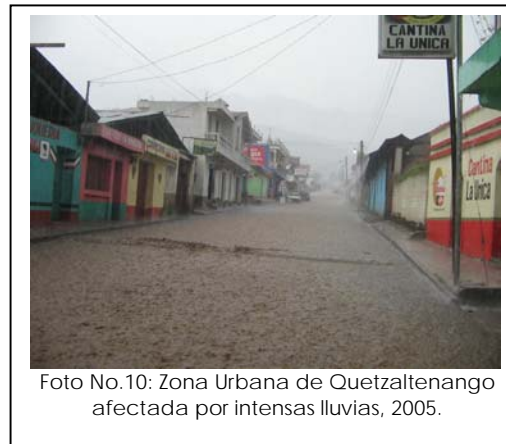
Foto No.10: Zona Urbana de Quetzaltenango afectada por intensas lluvias, 2005.

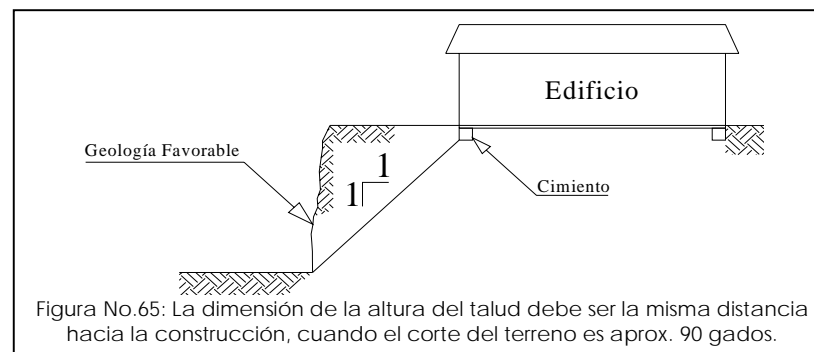
Figura No.65: La dimensión de la altura del talud debe ser la misma distancia hacia la construcción, cuando el corte del terreno es aprox. 90 grados.

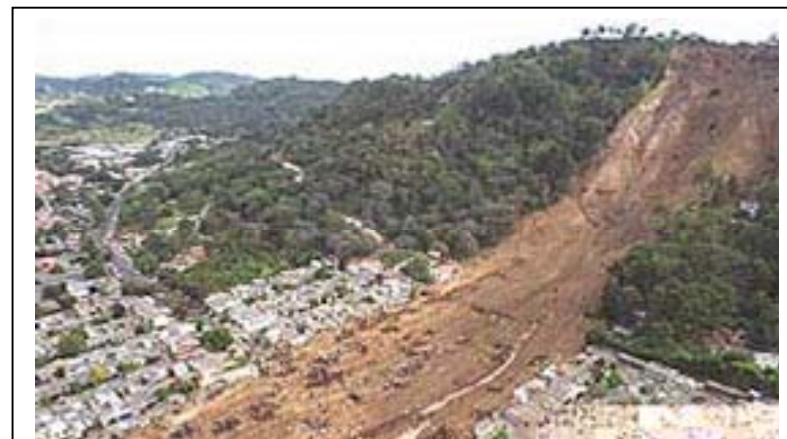
Foto No.11: Deslizamiento sobre zona urbana, USAC, Centro Universitario del Norte, Carrera de Geología, Jaime Requena.

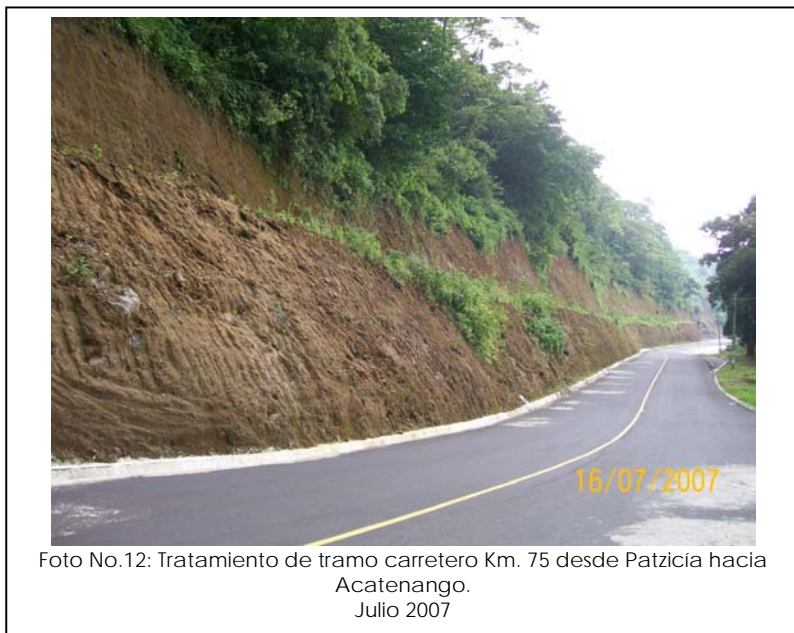
Foto No.12: Tratamiento de tramo carretero Km. 75 desde Patzicia hacia Acatenango. Julio 2007

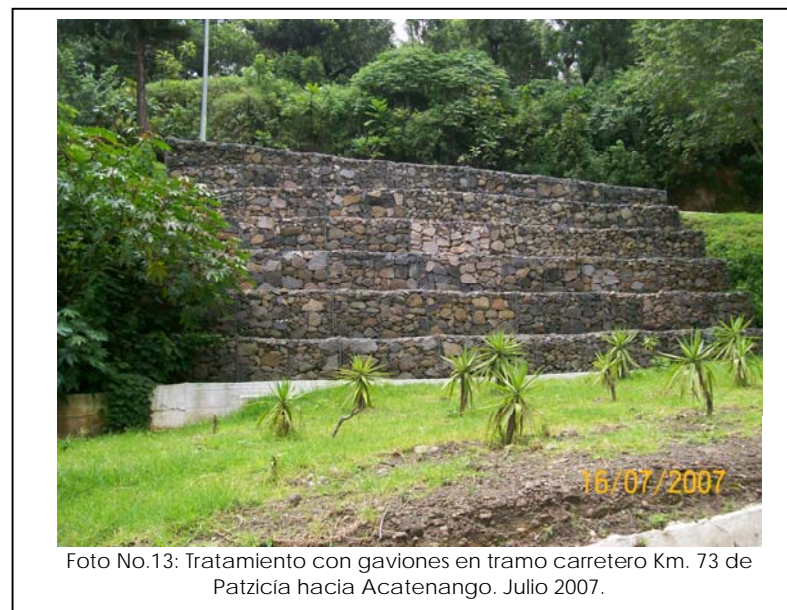
Foto No.13: Tratamiento con gaviones en tramo carretero Km. 73 de Patzicia hacia Acatenango. Julio 2007.

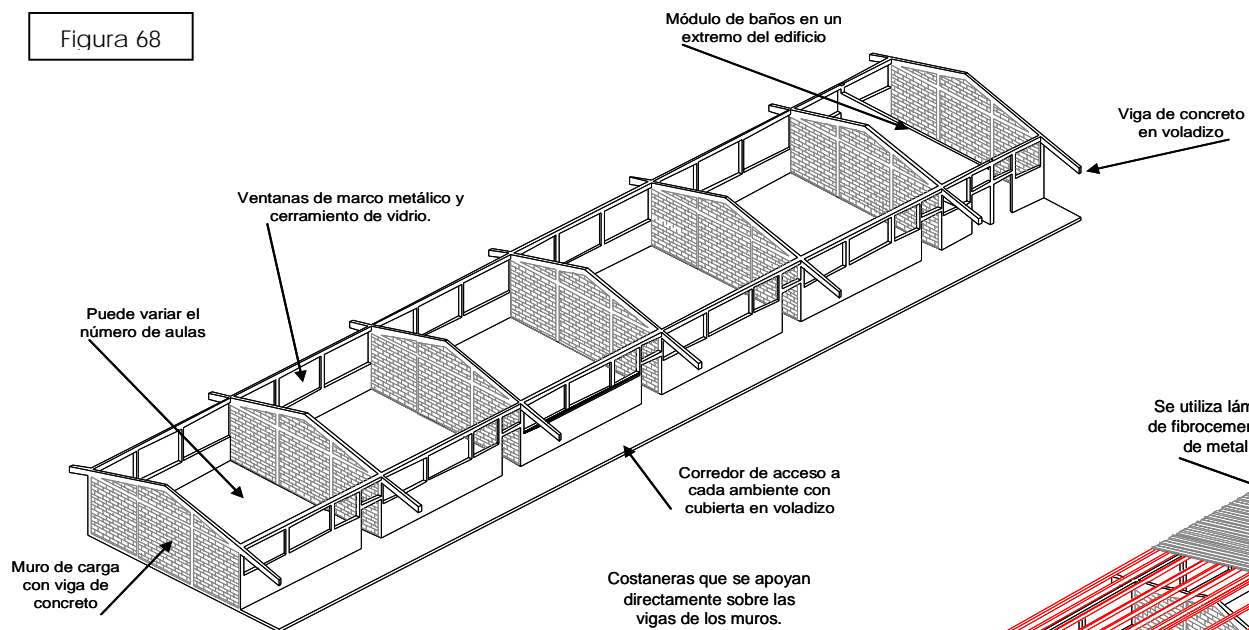
Figura 68

La tipología encontrada en el Municipio de Acatenango es de un edificio educativo con ambientes colocados linealmente, puede variar el número de aulas, en un extremo se ubica el módulo de baños y en el otro el área administrativa, bodega y cocina.

Los elementos portantes son los muros, a los cuales se le coloca una viga de concreto que soporta las costaneras de metal y la cubierta de lámina. Existe un corredor al frente por el cual se ingresa a cada ambiente del edificio, normalmente dentro del predio existe un área recreativa o patio de igual tamaño o más largo del edificio.

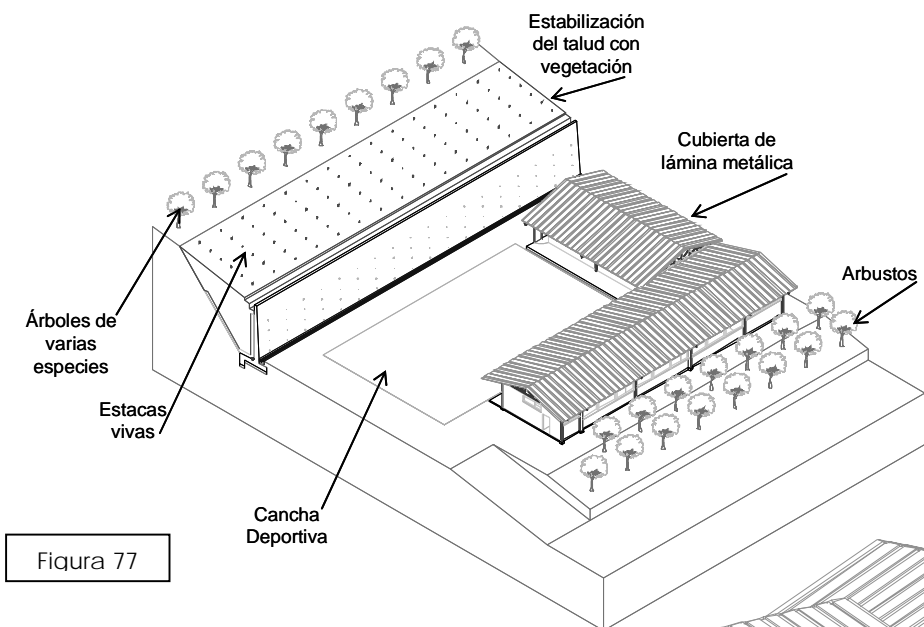
Figura 77

El modelo propuesto, así como el tipo de terreno, son resultado de la investigación en el municipio de Acatenango, la tipología funcional de las escuelas oficiales evaluadas no se alteró.

Debido a la topografía de la región, en el predio existe algún lado con un corte en el talud, la pendiente oscila entre 10 y 30 grados, se recomienda hacer el corte a 45 grados para luego rellenarlo con material selecto y compactado. La cimentación es la típica con cemento corrido y torta de cemento, para el marco estructural se recomienda columnas independientes a sea de concreto reforzado, de metal ancladas a una base de concreto reforzado, la estructura de techo se debe anclar a las columnas para que todos los elementos formen una sola estructura. Los muros de mampostería de block reforzada con pines de hierro, deben ser sólo de cerramiento reforzados con una capa de fibra de vidrio tratada con resina. Las puertas de marco y cerramiento metálico con abatimiento hacia fuera del ambiente, las ventanas de marco y estructura metálica y cerramiento de vidrio. Se recomienda un cielo falso de estructura de aluminio y planchas de fibra mineral y cubierta de lámina metálica. En cuanto a las dimensiones se recomienda un predio de 45x65m, área de aulas, salón de usos múltiples y módulo de baños.
