**Universidad de San Carlos de Guatemala  
Facultad de Arquitectura  
Centro de Investigaciones**

**EVALUACIÓN DE LA VULNERABILIDAD FÍSICO  
ESTRUCTURAL DE LOS EDIFICIOS DE USO PÚBLICO  
EN CATARINA Y EL RODEO, SAN MARCOS**

**Presentada por Rafael López Velásquez  
Al conferírsele el Título de Arquitecto  
en el Grado Académico de Licenciatura**

**Agosto 2008**

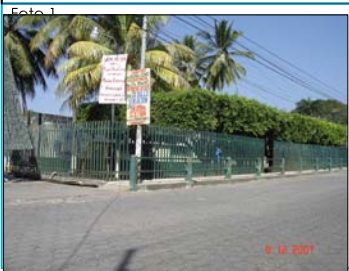
Descripción  
 Es una vista del exterior de la escuela se puede considerar que no hay problema de deslizamiento ni de inundaciones, el predio esta plano y tiene una leve pendiente que no permite la acumulación de aguas pluviales.

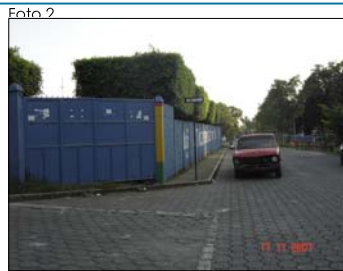
Descripción  
 Todo el entorno de el edificio esta adoquinado esta en la misma manzana donde esta la Municipalidad.

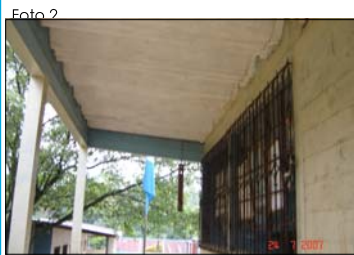
Descripción  
se puede apreciar el piso sin daños, en los vanos de las ventana no tiene estructura utilizan malla o cedaso, por el ambiente muy calido.

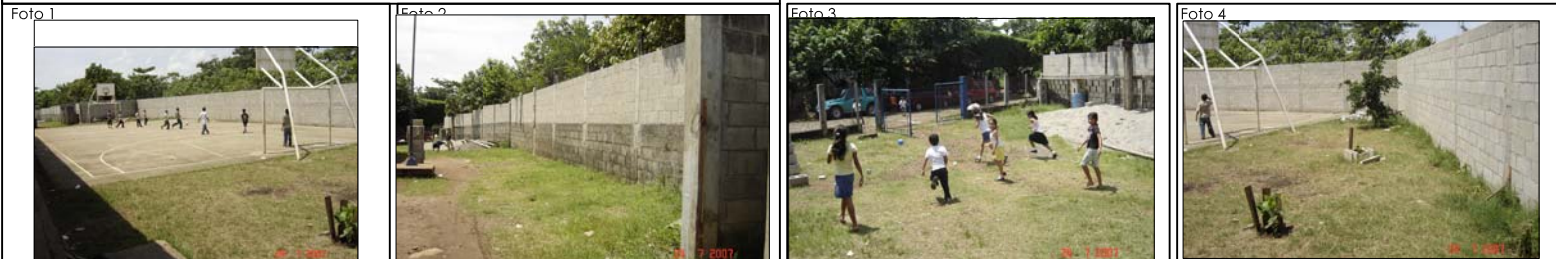
Descripción  
 la amenaza por deslizamiento en esta escuela no es una amenaza latente, porque el predio esta en no vulnerable a esta amenaza

Descripción  
 por actividad volcánica no se han registrados ningun daño en esta comunidad.

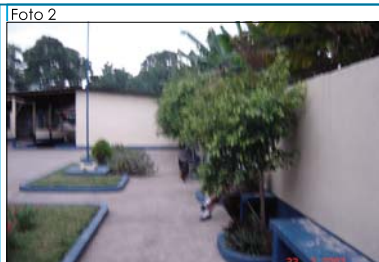
Descripción  
 este fue uno de los edificios que la conred tomo en cuenta para hacer el simulacro de usarlo como albergue en una emergencia

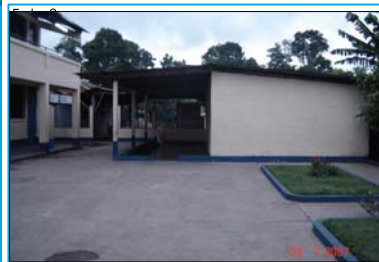
Descripción  
 De los edificios que cuenta el sector norte este es uno de lo que se pueden tomar como albergue

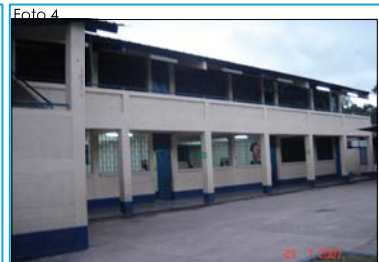
Descripción  
 Es importante saber que este edificio cuenta espacios suficientes no tiene problema de inundación tampoco de deslizamiento

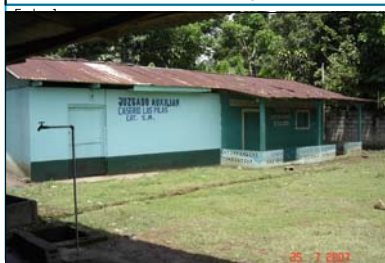
Descripción  
 Esta es una de las fotos que se lograron tomar como parte del entorno porque no se pudo pasar mas atras del edificio.

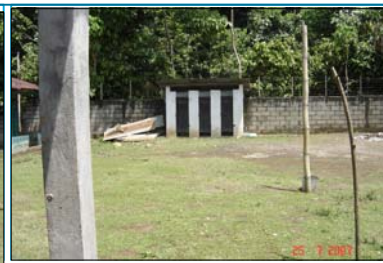
Descripción  
 Dentro de la evaluacion se considero el entorno y en este caso se analiso la vegetacion existente y nos permite ver que no existe vulnerabilidad de deslizamiento o de inundacion

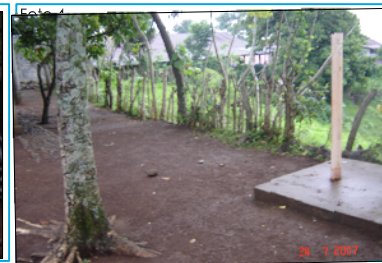
Descripción  
 En el fondo de el predio se ve un terreno que colinda con el edificio pero este no representa amenaza, en deslizamiento.

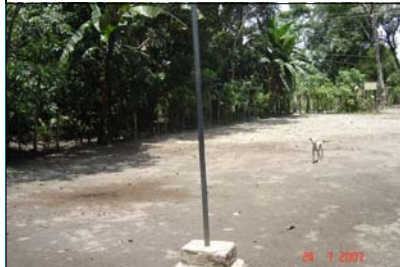
Descripción  
 Esta escuela se encuentra paralelamente a la carretera que viene desde la cabecera municipal toda es de terracería y muy difícil de transitar mas seguro que no pasa carro solo 4 x 4

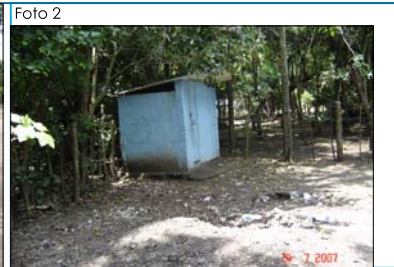
Descripción  
 en la foto aparece un sanitario que funciona con fosa septica no tien muro perimetral lo divide un alambrado con postes de palo

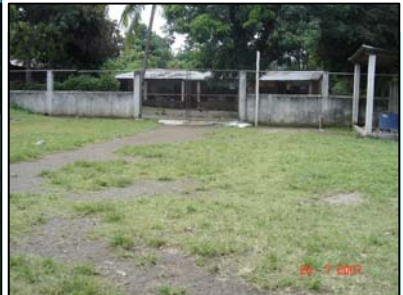
Descripción  
 Esta es la vista de una de las partes exteriores de la escuela es época lluviosa y no se han registrado daños por lluvias.

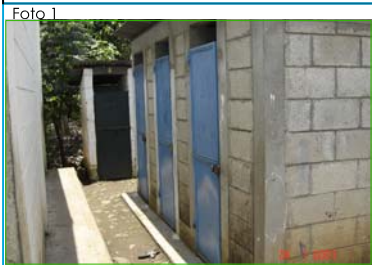
Descripción  
 Estos baños son paara mujer porque aqui es un instituto mixto de educacion basica

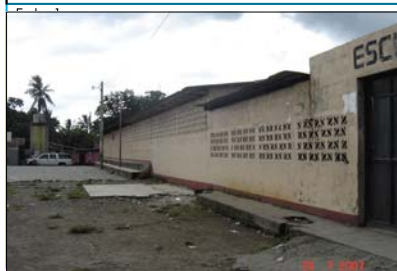
Descripción  
 Esta vista nos indica la topografía del terreno en su entorno es plano.

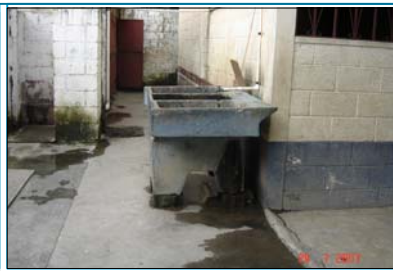
En el patio se encuentra esta pila para lavar los trapadores y otros instrumentos de servicio para el edificio en el fondo miramos los servicios sanitarios.

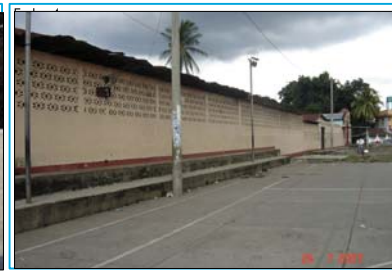
Entre las vistas exteriores esta esta es un costado de la escuela.

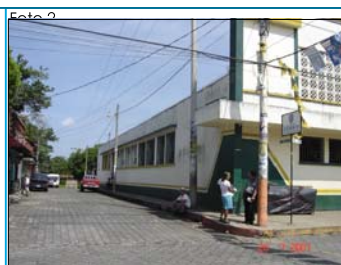
Descripción  
 vista posterior del salon deportivo tiene una altura de 6.50 mts de altura

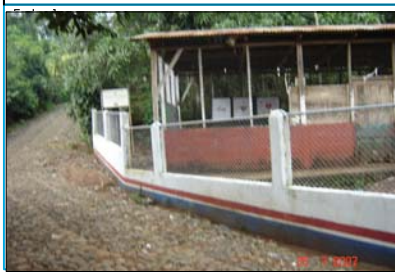
Descripción  
 Esta escuela de auto gestión si esta bastante lejos de la cabecera municipal muy difícil su acceso esta bastante abandonada

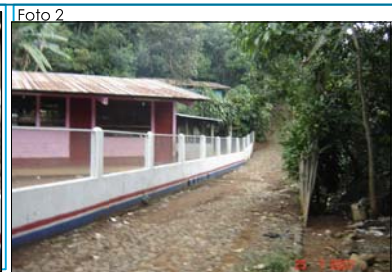
Descripción  
 la vulnerabilidad latente se puede analizar por la ubicación del sitio esta en una pendiente que si el riesgo de deslizamiento podría afectarle.

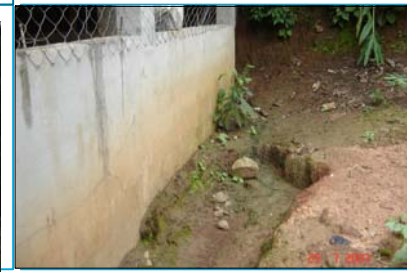
Descripción  
 La falta de atención a darle mantenimiento puede tener mayor vulnerabilidad en la amenaza de deslizamiento y de inundación

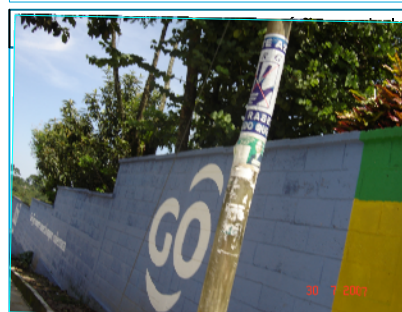
Descripción  
 Este es el puro perimetral que protege a la escuela se ve la pared escalonada tiene de defencia 2.70 mts de diferencia en altura.

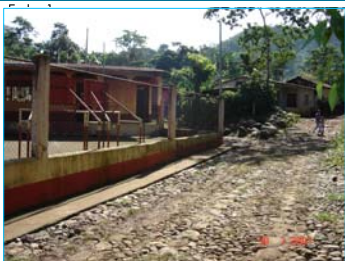
Descripción  
 La amenaza por deslizamiento si es latente porque se corre el riesgo que de la parte alta se pueda dar un deslave de gran proporción y que llegue a dañar al lugar poblado y a esta escuelita.

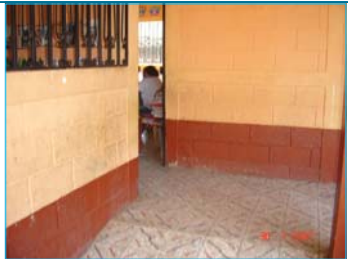
Descripción el piso no presenta daños la pintura es reciente

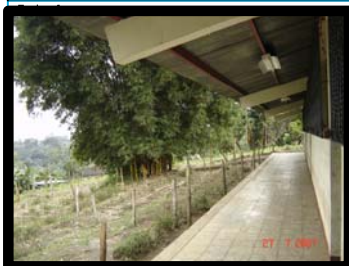
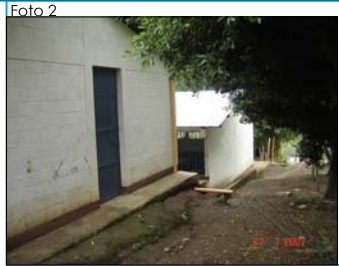
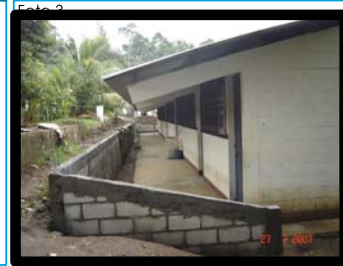
Descripción  
 Esta es la parte bja de el instito tiene una pendiente considerada pero es utilizada para las practicas de los estudiantes. porque este instituto es con orientacion agricola.

Descripción  
 si es vulnerable a deslizamiento pero no con el riesgo de una catastrofe estos dos edificios han sido construidos recientemente y se considera que tiene muy buena cimentacion.

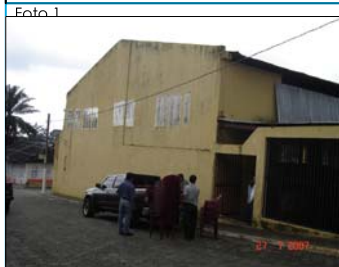
Descripción este es el salon municipal del municipio de el rodeo aquí funciona la supervisión educativa del mismo municipio.

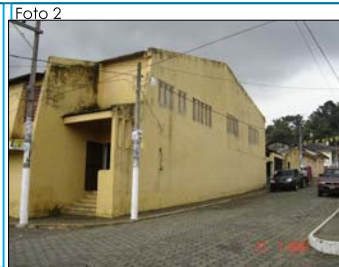
Descripción lapendiente que tiene el casaco urbano eso no permite que se den deslizamientos o inundaciones la la ponderación se realizo en base al deterioro que tienen los edificios.

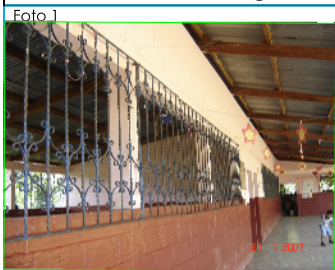
**Descripción**  
Se mantiene la amenaza del deslizamiento cuando los terrenos han sido cortados en forma de un talud pero estos se le debería dar un tratamiento, para minimiar los riesgos ante esta amenaza

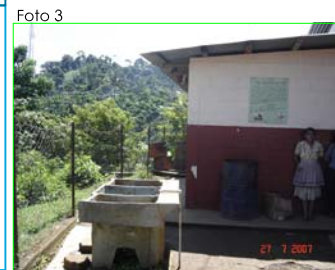
**Descripción**  
las amenazas como inundacion en la forma en que se encuentra el edificio nos alto pero si es un riesgo que no se tome encuenta lo vulnerable ante las otras amenazas, en la forma que esta este edificio.

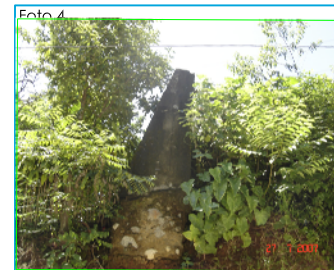
**Descripción**  
este muro de contension fue construido para proteger el edificio pero ya esta que se cae por el tiempo que tiene y no le da mantenimiento.

Descripción:  
 El deslizamiento es una amenaza latente para el edificio ya que en la parte de atras existe un muro de contension de concreto reforzado de una altura de 3.60 , y ya se ve bastante deteriorada se debe ponerle atencion poque ese si es una amenaza para la escuela.

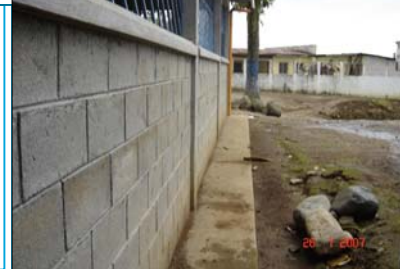
Descripción  
 Esta es la parte lateral de este salon comunal pero el nivel del salon lo indica la banqueta que se le hizo, ahora el problema que el nivel del terreno es mas alto esto puede dañar la cimentación del edificio sino se le da atención.

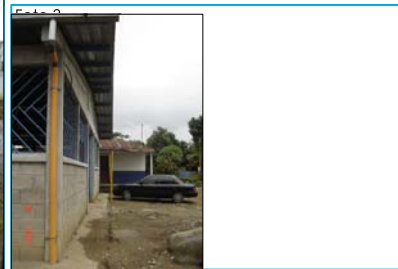
Descripción  
 De la misma forma se ve del otro lado es que hicieron la escabacion pero no tomaron en cuenta el nivel natural del terreno y eso si es amenaza de inundación al edificio.

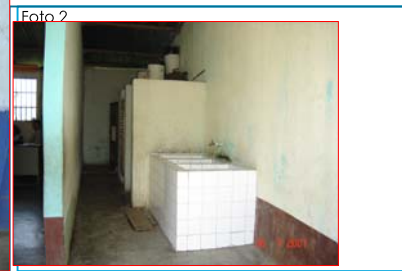
Descripción  
 esta es el area de servicios sanitarios y una pila que sirve para lavar todo lo que utilizan en la escuela.

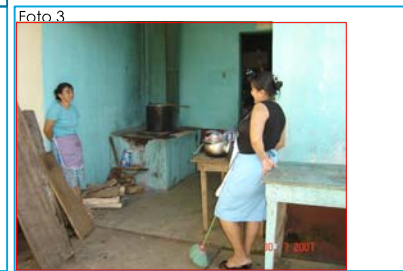
Descripción  
 Esta es la cocina las madres de estudiantes se turnan los días para benir a cocinarles la refa a los alumnos.

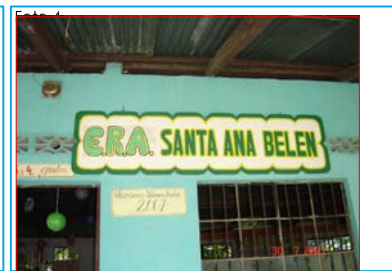
Descripción  
 La ventanaeria de el edificio no tiene vidrios le que dan uno cuantos la mayoría hace falta se rompieron y ya no los repusieron.

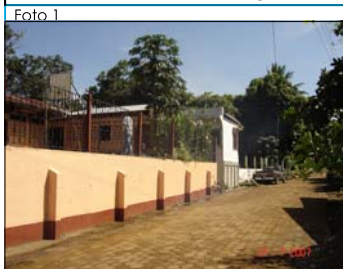
Descripción  
 Este es la calle principal de la aldea esta adoquinada casi en todo el centro de la aldea esta la escuela mas grande de la comunidad. cuenta nueve aulas de primaria .

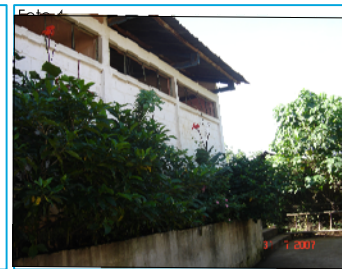
Descripción  
 esta fotografia no es del entorno pero si podemos ver que esta bien ornamentada tiene muy buena atencion encunto a su mantenimiento. las autoridades escolares se encarga de eso.
