Evaluación de la Vulnerabilidad
Físico-Estructural de los Edificios
de uso Público Tejutla, San Marcos.

TESIS DE GRADO PRESENTADA A LA JUNTA
DIRECTIVA DE LA FACULTAD DE ARQUITECTURA POR

Guatemala, Octubre 2,008

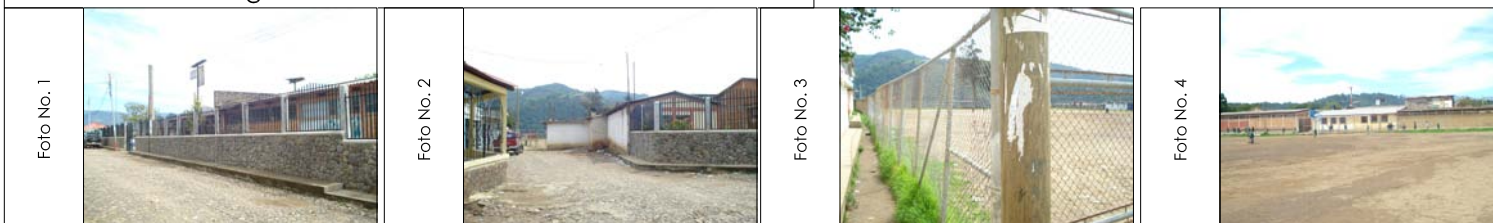
3.5 Secuencia Fotográfica del Entorno del Edificio a evaluar.

Foto No. 1
 Descripción:
 Vista lateral del ingreso principal al edificio en evaluación, se puede observar la condición en buen estado de la calle de acceso y de el muro perimetral así como del acceso a la infraestructura necesaria para su funcionamiento.

Foto No. 2
 Descripción:
 Vista lateral de la escuela, puede observarse como han proliferado focos de contaminación provocados por los pobladores del mismo lo que representa una amenaza, ya que cuando llueve dicha basura puede ser llevada por las corrientes de agua hasta obstruir los drenajes.

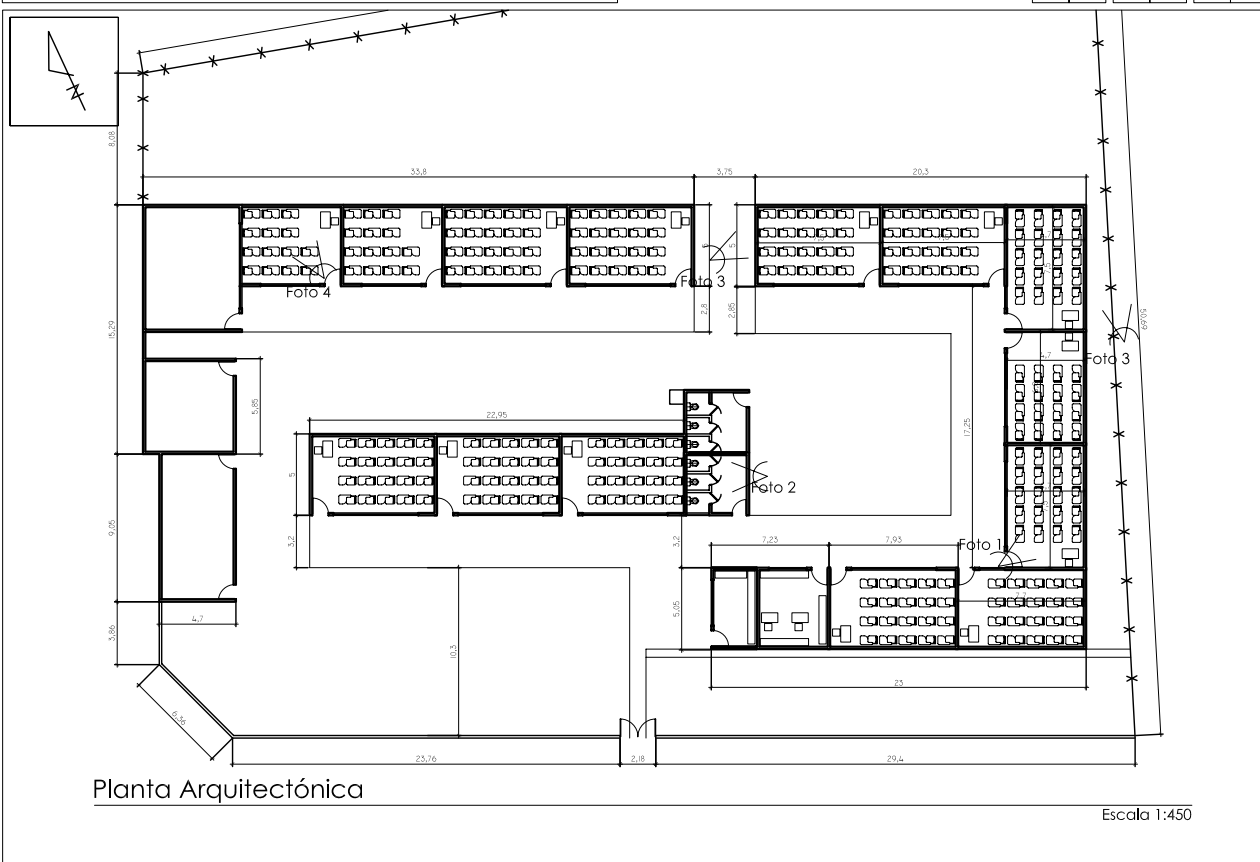
5.1 Planta arquitectónica del edificio a evaluar.

<p>Foto No. 1</p>	<p>Foto No. 2</p>	<p>Foto No. 3</p>	<p>Foto No. 4</p>
<p>Descripción: Interior aula edificio 2, puede apreciarse la estructura de madera en buen estado así como el cerramiento de lamina de fibrocemento, las ventanas y los pisos se encuentran en buen estado tambien</p>	<p>Descripción: Interior de los baños de varones, que se encuentran en buen estado a excepcion de la falta de agua que en ocasiones provoca que no puedan utilizarse, a pesar de contar con tinaco pero este tiene un desperfecto en su instalacion.</p>	<p>Descripción: Mas que un cerramiento de ventana, las estructuras de los marcos de las ventanas se encuentran en buen estado, así como las puertas, aunque algunos vidrios tuvieron que ser reemplazados por malla para poder hacer circular el viento.</p>	<p>Descripción: En dos aulas del modulo 3 que tienen por cerramiento una cubierta de concreto, existen filtraciones lo que ocasiona problemas en el interior del salon, pero cabe mencionar que este problema no es consecuencia de algun fenomeno natural sino de mala practica constructiva.</p>

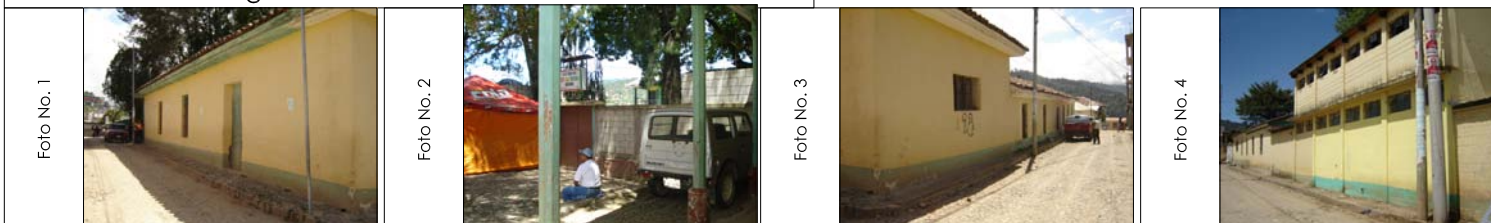
3.5 Secuencia Fotográfica del Entorno del Edificio a evaluar.

Foto No. 1
 Descripción:
 Vista lateral del ingreso principal al edificio en evaluación, se puede observar la condición en buen estado de la calle de acceso y de el muro perimetral así como del acceso a la infraestructura necesaria para su funcionamiento.

Foto No. 2
 Descripción:
 Vista de la entrada principal al edificio, el muro perimetral es de mampostería de block de piedra pomez reforzado, y la calle de acceso se encuentra en buen estado.

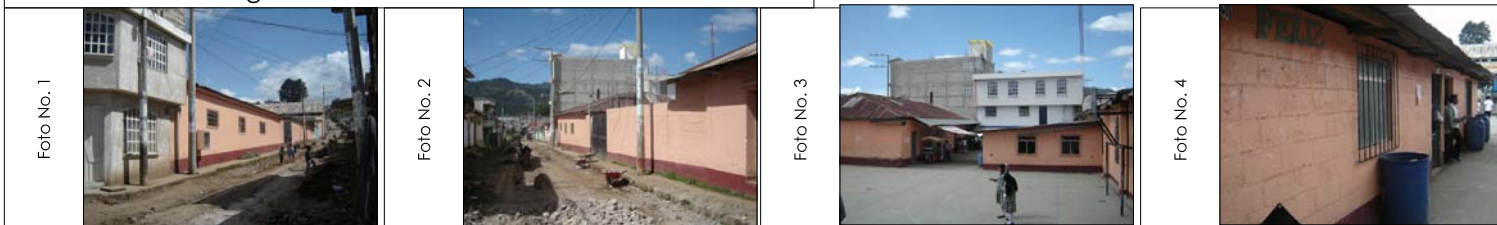
3.5 Secuencia Fotográfica del Entorno del Edificio a evaluar.

<p>Foto No. 1</p> <p>Descripción: Vista lateral del edificio, puede observarse que se trabajadores municipales se encuentran reparando el empedrado de la calle debido a la cercanía de la época lluviosa.</p>	<p>Foto No. 2</p> <p>Descripción: El edificio se encuentra debidamente circulado, tanto por ambientes como por un muro perimetral, contando también con dos ingresos ubicados sobre diferentes accesos, ambos en buen estado.</p>	<p>Foto No. 3</p> <p>Descripción: Al fondo puede observarse el módulo de cuatro niveles que alberga salones de clases, al frentes se ubican más salones de aulas y la cancha polideportiva.</p>	<p>Foto No. 4</p> <p>Descripción: La mayoría de los módulos están construidos con mampostería de bloque de pomez reforzado a excepción de un módulo que es el más antiguo construido con mampostería de adobe. Siendo este el más inadecuado para su utilización.</p>
---	--	--	--

Los cambios propuestos para este edificio, son para reforzar las áreas que están construidas con mampostería de adobe que son los que presentan algunos deterioros.

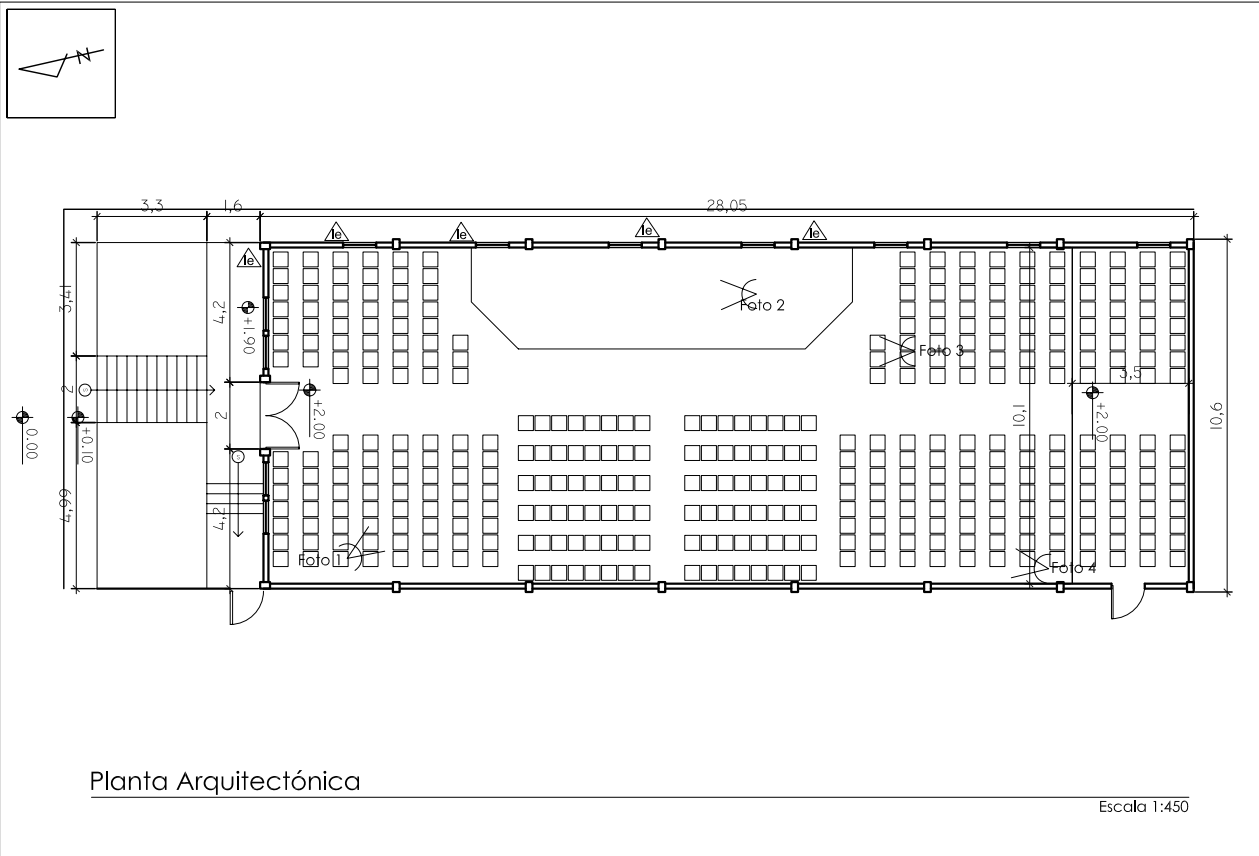
5.1 Planta arquitectónica del edificio a evaluar.

Foto No. 1	Foto No. 2	Foto No. 3	Foto No. 4
<p>Descripción: El edificio cuenta con un buen sistema constructivo, aunque la distribución de los asientos no es la adecuada provocando con esto que no exista una adecuada evacuación al momento que se desarrolle algún tipo de desastre natural.</p>	<p>Descripción: El edificio cuenta con los servicios básicos, aunque no cuenta con suficiente iluminación natural, así como ventilación, lo que puede generar algún grado de incomodidad al momento de albergar a mayores cantidades de usuarios.</p>	<p>Descripción: Se cuenta con cielo suspendido a lo largo de todo el edificio lo que puede provocar reducción de condiciones térmicas transmitidas por el calor provocado por la cubierta del techo.</p>	<p>Descripción: En la fotografía puede observarse la oscuridad que se genera al no contar con suficientes aberturas para la ventilación e iluminación natural.</p>

Debido a la amenaza de actividad volcanica, y por estar en un radio donde las consecuencias de dicho evento resultan no ser tan perjudiciales, debe realizarse una inspeccion de todo el cerramiento del techo para detectar posibles grietas u agujeros.

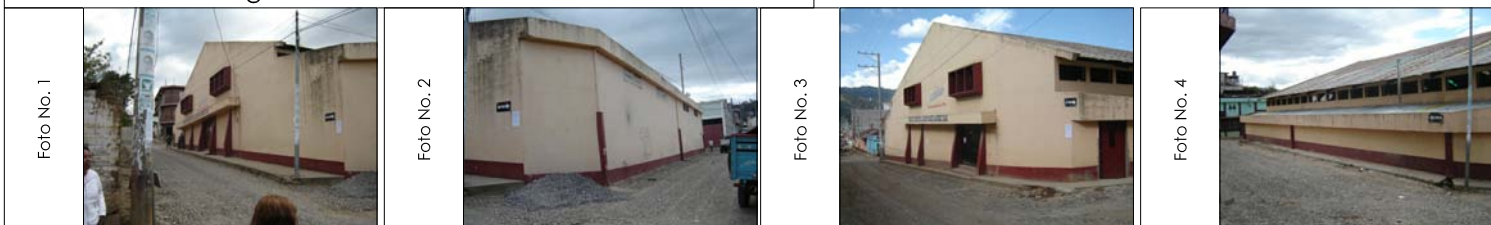
3.5 Secuencia Fotográfica del Entorno del Edificio a evaluar.

Foto No. 1
 Descripción:
 Vista de la fachada principal del edificio en estudio, la calle de acceso se encuentra en buen estado, la cual es transitable en cualquier época del año en cualquier tipo de vehículo.

Foto No. 2
 Descripción:
 Vista lateral del edificio, el terreno donde se ubica cuenta con un grado de pendiente bajo que no representa riesgo al edificio, pero facilita la evacuación de las aguas pluviales, no presentando condiciones para que se desarrolle algún tipo de inundación por tal corriente de líquido.

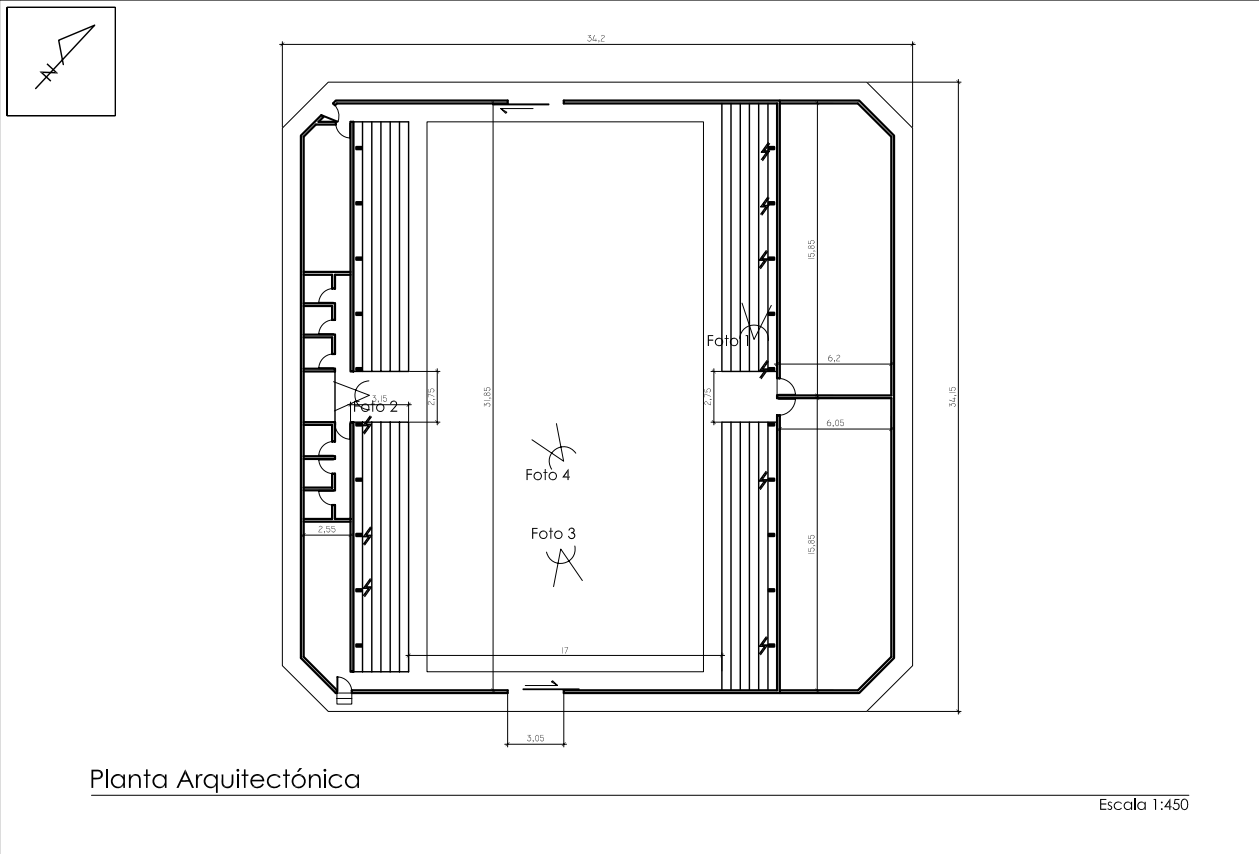
5.1 Planta arquitectónica del edificio a evaluar.

5.3.2 Piso Materiales predominantes:
 ¿Presenta hundimientos o grietas? Si No Cerámico Granito Tarta de concreto Madera Tierra Otro
 Grado de deterioro: Total: **102** M2
 Ubicación de grietas: Bueno Regular Malo Dañado: **10** M2
 Junto a paredes Al centro

5.3.8 Acabados Tipo de acabado:
 ¿Presentan daños? Si No Repello Pintura Alisado Azulejo
 Cermido Material visto Granceada Otro
 Grado de deterioro: Total: **136** M2
 Ubicación de daños: En Muros En cubierta de techo Bueno Regular Malo Dañado: **8** M2

Foto No. 1		Foto No. 2		Foto No. 3		Foto No. 4	
Descripción: Debido a que no se dejó previsto el espacio de oscilación para el movimiento provocado por sismos, en las bases de los arcos de madera de la estructura del techo estas han provocado agrietamiento en los gradieros, aunque estas grietas no representan riesgo para el edificio.	Descripción: Vista interior hacia el área de lavamanos, los cuales están ausentes, habiendo solo uno, el cual no funciona debido a averías provocadas por el mal uso de las personas.	Descripción: La estructura del techo, la cual es de madera no presenta daños significativos mas de aquellos provocados por los usuarios tales como golpes, hendiduras, manchas, o en algunos casos grietas que no representan el debilitamiento de la estructura.	Descripción: Los vanos de las ventanas no cuentan con el cerramiento respectivo aunque cuando llueve no se presenta ingreso de agua al interior del edificio, pero en época de clima frío el ambiente se mantiene frío.

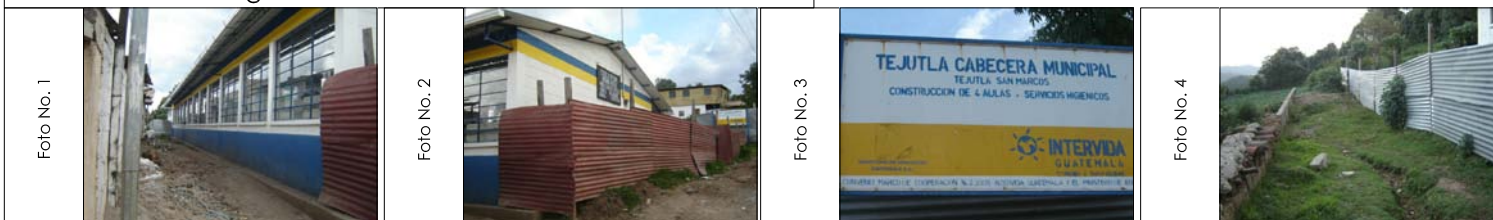
3.5 Secuencia Fotográfica del Entorno del Edificio a evaluar.

Foto No. 1
 Descripción: Vista posterior del edificio, donde se puede apreciar que no se cuenta con muro perimetral en la colindancia, esto deja expuesto a los usuarios a amenazas de terceras personas.

Foto No. 2
 Descripción: En la parte frontal del edificio se cuenta con muro perimetral construido con parales de madera y laminas de metal, aunque cumple la función de delimitar el solar que ocupa el edificio, no provee condiciones óptimas de seguridad a los usuarios del edificio.

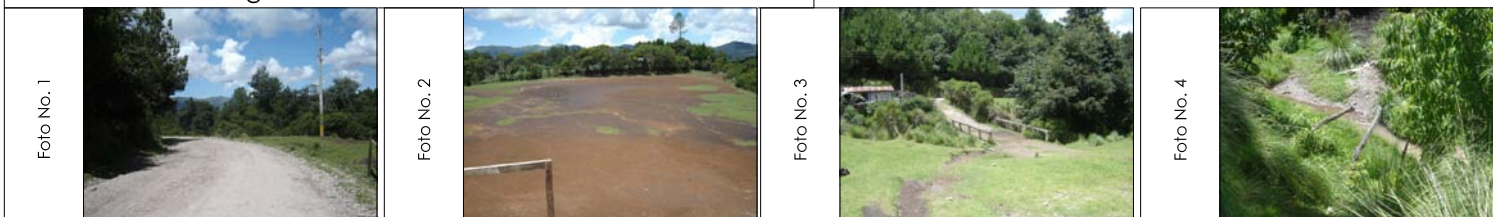
Foto No. 1
 Descripción:
 Vista de la carretera principal que conduce de Tejutla, hacia el lado norte del municipio, atravesando el caserío Nueva Ermita. La calle es de terracería y se encuentra en buen estado en época seca, en temporada lluviosa no es transitable por cualquier tipo de vehículo, solo con doble tracción.

Foto No. 2
 Descripción:
 Cercano a el edificio evaluado se encuentra un campo de foot ball, en buen estado, a pesar de no contar con un buen sistema de drenajes pluviales, existe abundante vegetación alrededor del campo y del terreno donde se ubica el salón.

Foto No. 3
 Descripción:
 Vista del puente de acceso al terreno donde se ubica el edificio en evaluación, y otro equipamiento de tipo educativo. El puente es de concreto armado y no presenta daños ocasionados por el riachuelo que pasa abajo.

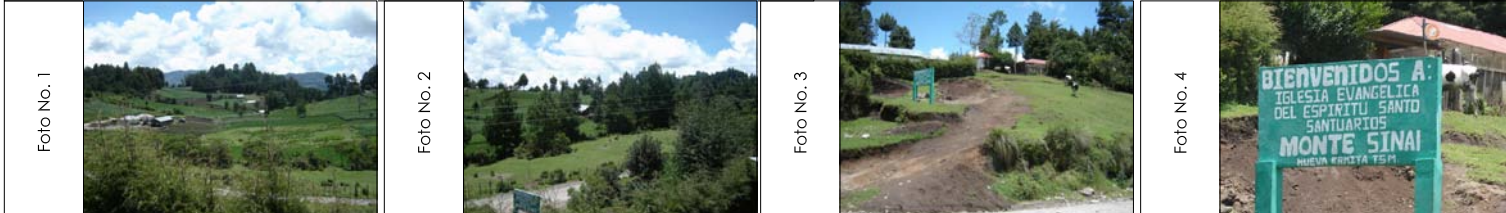
Foto No. 1
 Descripción: Vista panorámica de la ruta hacia la aldea Ixmucá, puede observarse la topografía del lugar, a pesar de contar con un grado de pendiente no es muy elevado para generar condiciones altas de riesgo.

Foto No. 2
 Descripción: Vista de la carretera principal de acceso a el lugar poblado, aun existiendo cultivos de diversos productos, se respetan las areas donde existen arboles, segun los vecinos por la importancia de estos en el medio ambiente.

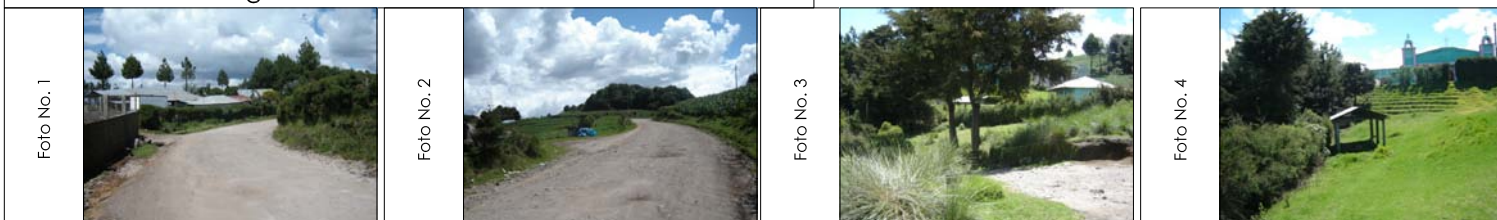
Foto No. 1
 Descripción:
 Vista de la calle de acceso al centro poblado proveniente del municipio de Tejutla, la carretera es de terracería y se encuentra en buen estado, es transitable por cualquier tipo de vehículo en época seca pero en época lluviosa es transitable únicamente por vehículos de doble tracción.

Foto No. 2
 Descripción:
 Carretera que conduce hacia otras comunidades ubicadas al norte del municipio, puede observarse el uso del suelo agrícola al fondo se observa una arboleda en la parte mas alta de una ladera la cual no posee un grado alto de pendiente, no excede del 20% de pendiente.

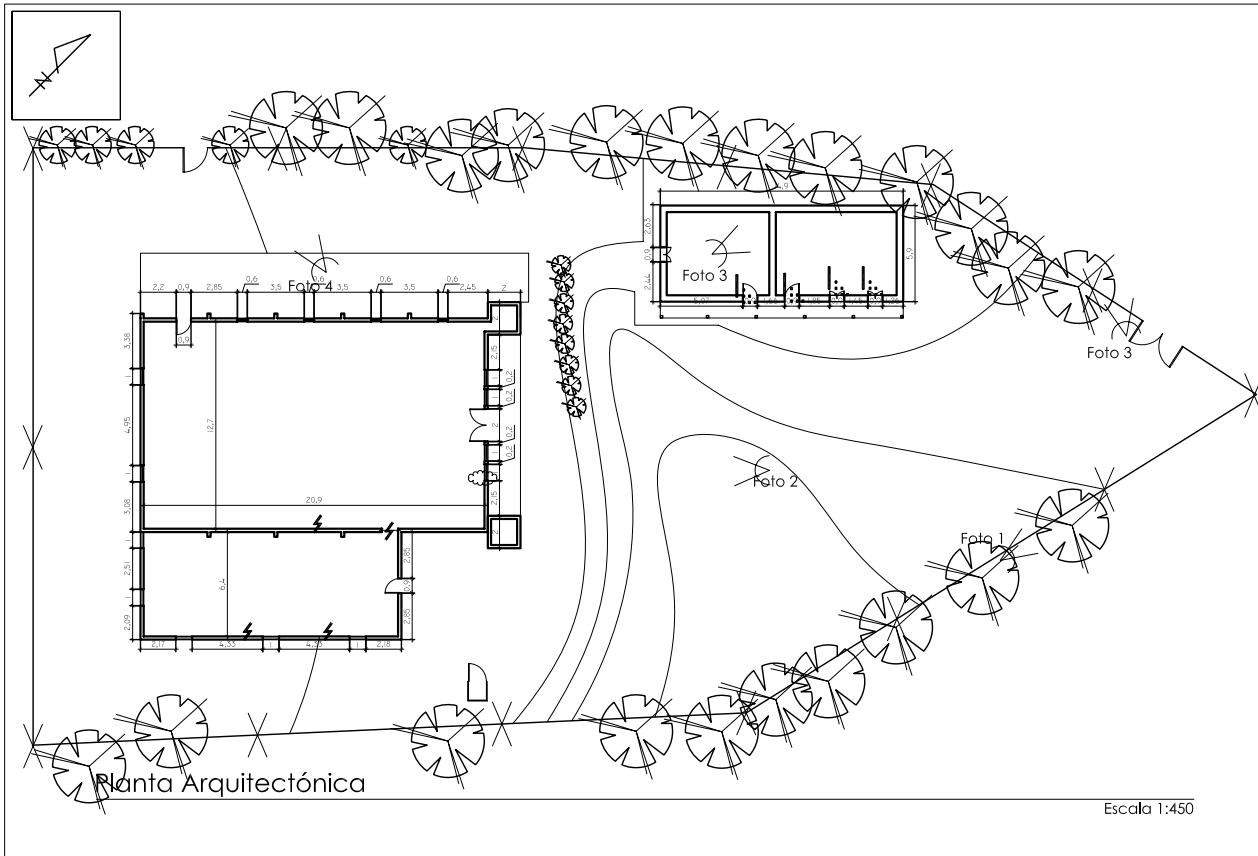
5.1 Planta arquitectónica del edificio a evaluar.

<p>Foto No. 1</p>	<p>Foto No. 2</p>	<p>Foto No. 3</p>	<p>Foto No. 4</p>
<p>Descripción: El modulo 2 fue construido con un sistema de mampostería de adobe de barro, y debido al paso del tiempo, ha ido deteriorándose sobre todo el acabado y en los dinteles de puertas y ventanas donde éstos han ido generando desprendimientos de material.</p>	<p>Descripción: En algunos dinteles se observan fisuras típicas de movimientos sísmicos, incrementando con esto el nivel de riesgo del edificio, además por la condición topográfica donde se ubica el edificio.</p>	<p>Descripción: En el lado interno a la altura donde se ubica el voladizo del lado exterior se muestran señales de filtraciones y humedad, esto debido a un mal curado de la losa del voladizo.</p>	<p>Descripción: Tanto el piso como el techo en su estructura y cielo suspendido se encuentran en buen estado no presentando grietas ni polillas en el caso de la madera.</p>

Se deben reparar las areas de cimientos y dinteles de puertas afectados por grietas, asi como construir las gradas de ingreso a el templo para mejorar el funcionamiento del edificio.

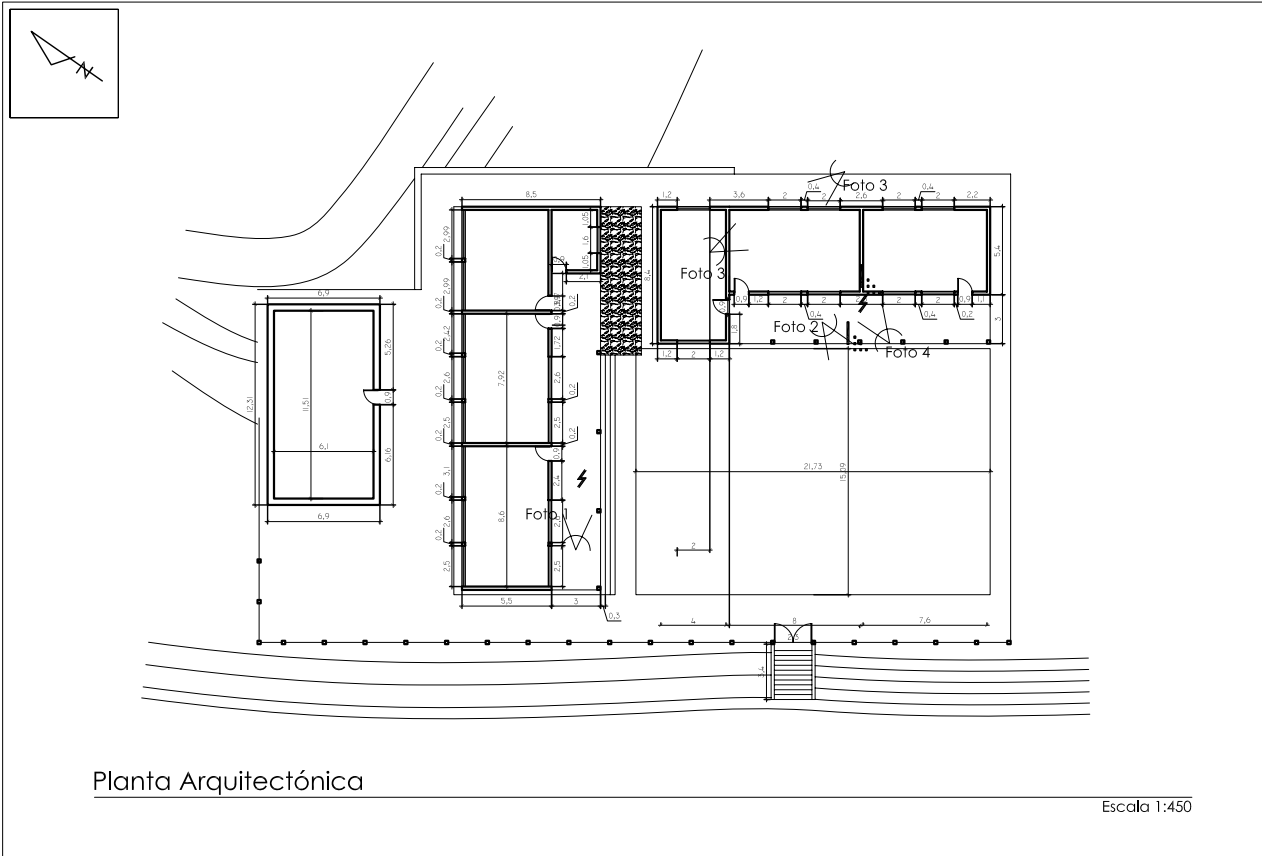
5.1 Planta arquitectónica del edificio a evaluar.

Descripción:
 El material del techo del corredor del modulo 1 presenta en una pieza una grieta, aunque no represente riesgo alguno ya que se ubica en el traslape con la otra lamina.

Descripción:
 Debido a reparaciones constructivas en este muro se averio el acabado, dejandolo fracturado en su lugar lo que representa riesgo al momento de caer pudiera lastimar a alguien, lo mas conveniente seria reparar esta parte de acabado.

Se debe ver la factibilidad de cambiar el material de la estructura del techo así como de su cerramiento ya que la actual presenta fisuras y deterioro, por ser un techo de fibrocemento.

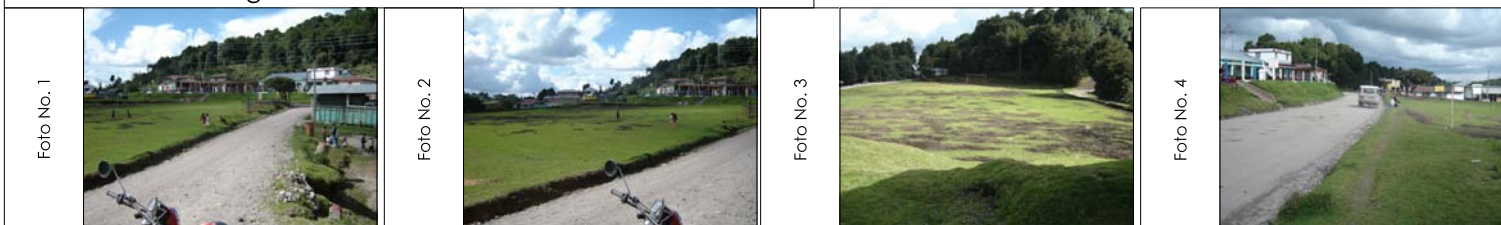
Foto No. 1
 Descripción:
 Vista de la calle de acceso hasta el edificio, dicho tramo es una bifurcación de la carretera principal de acceso al lugar poblado, al fondo se puede observar una ladera en la cual se encuentra una gran cantidad de arboles, lo que reduce el riesgo por deslizamiento.

Foto No. 2
 Descripción:
 Frente a el edificio a evaluar se encuentra una cancha de foot ball, ésta se encuentra en buenas condiciones, y puede funcionar como punto de referencia ante un posible desalojo o centro de reunion si llegara a suceder algun tipo de fenomeno natural que desencadenara en desastre.

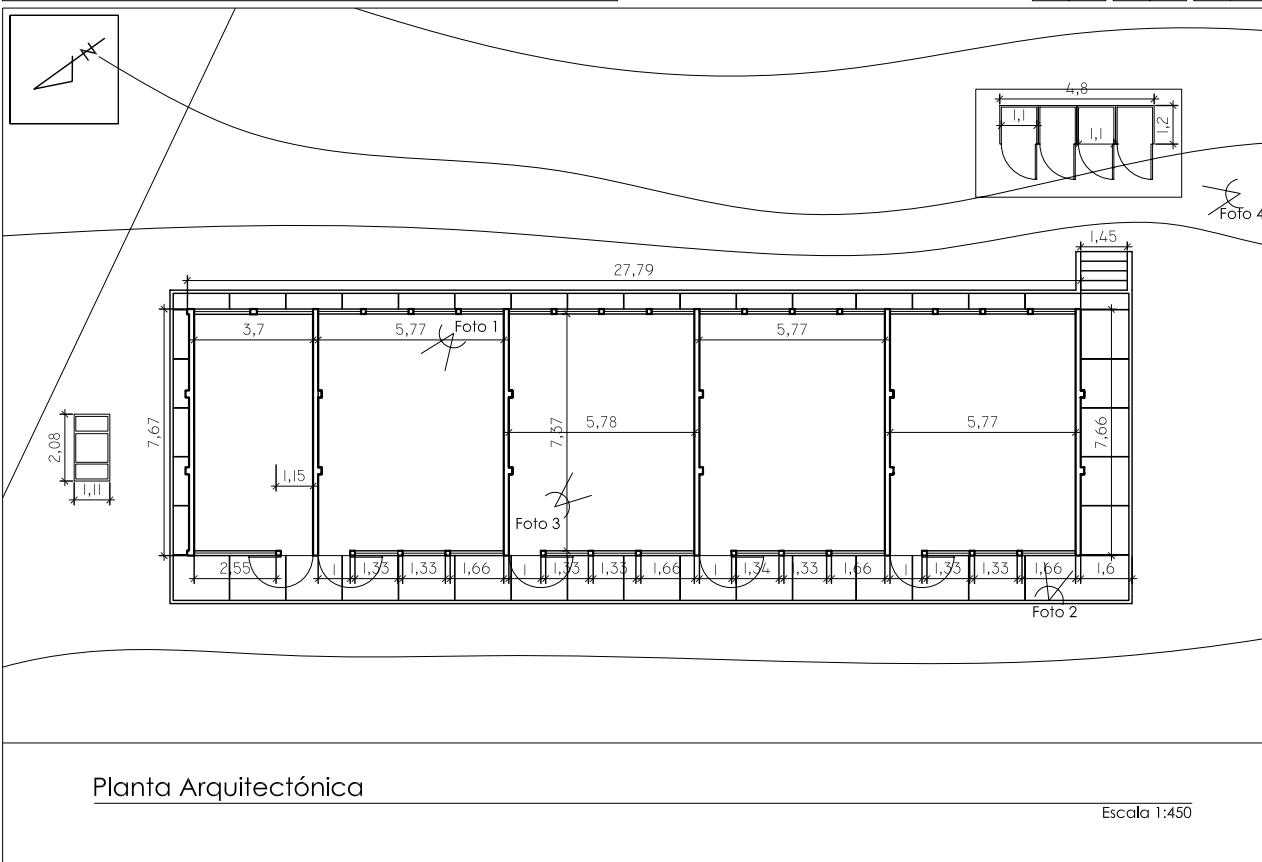
5.1 Planta arquitectónica del edificio a evaluar.

Foto No. 1	Foto No. 2	Foto No. 3	Foto No. 4
Descripción: Los muros del edificio son de mampostería de block reforzado, con sistema estructural antisísmico, no presenta grietas en muros ni piso.	Descripción: Al evaluar las ventanas solo se encontró una pieza faltante, debido al tipo de estructura no presenta riesgo de carácter antropogénico ya que dicha estructura funciona como balcón.	Descripción: El cerramiento del techo tanto en su estructura como en el material del techo, no presenta deterioro, las láminas por ser de fibrocemento se evaluó cada pieza a fin de detectar grietas, y no se encontró ninguna pieza fracturada o agrietada.	Descripción: Los servicios sanitarios se encuentran en la parte posterior del edificio, y consisten en letrinas con pozos de absorción, éstas se encuentran en buen funcionamiento y no presentan daños ni deterioros.

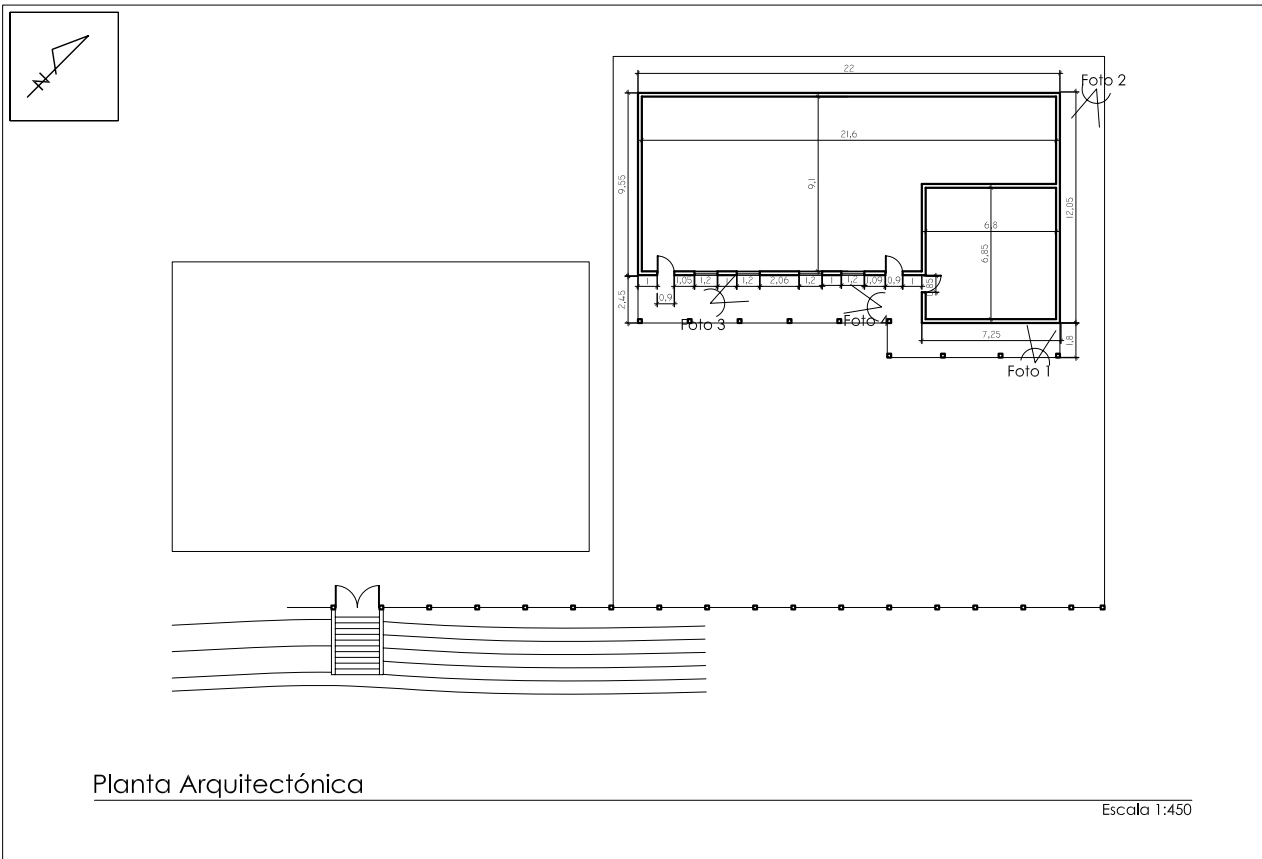
5.1 Planta arquitectónica del edificio a evaluar.

<p>Foto No. 1</p>	<p>Foto No. 2</p>	<p>Foto No. 3</p>	<p>Foto No. 4</p>
<p>Descripción:</p> <p>Las instalaciones electricas del edificio se encuentran expuestas, lo que pone en riesgo su funcionamiento, ya que son vulnerables a que terceras personas la puedan dañar.</p>	<p>Descripción:</p> <p>El edificio en su cerramiento horizontal esta compuesto por mamposteria de block reforzada, con estructura antisismica y cubierta vertical de lamina de acero y estructura de metal.</p>	<p>Descripción:</p> <p>El interior se encuentra en buenas condiciones, no presenta hundimientos en el piso ni grietas en los muros. asi como las vetanas y puertas se encuentran en buenas condiciones.</p>	<p>Descripción:</p> <p>Tanto en el interior como en el exterior del edificio, los muros se encuentran en buenas condiciones, no presentan grietas ni desprendimiento de material.</p>

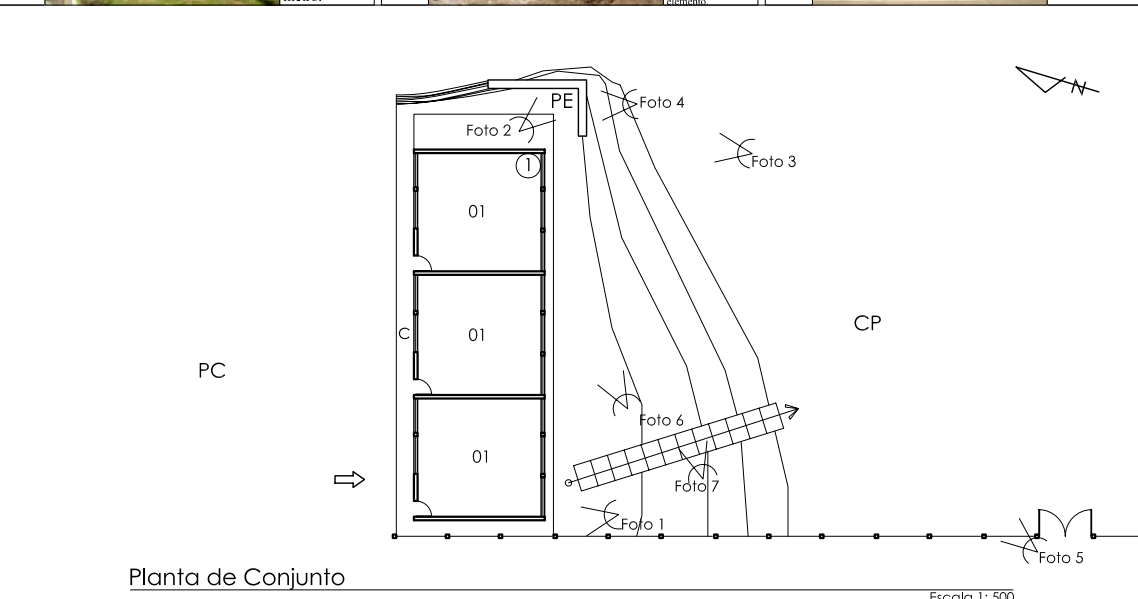
Descripción: Muro de contención del talud de corte de la plataforma donde se ubica el edificio, construido con piedra y columnas de concreto armado de refuerzo para evitar derrumbes o deslizamientos de la plataforma.

Descripción: Vista del edificio desde la carretera de acceso principal al centro urbano del municipio.

Descripción: Vista del muro talud, en el momento de la evaluación existía una fuga en un tubo de abasto de agua potable en la base de dicho muro, lo que puede incrementar el riesgo de socavamiento en la base de este elemento.

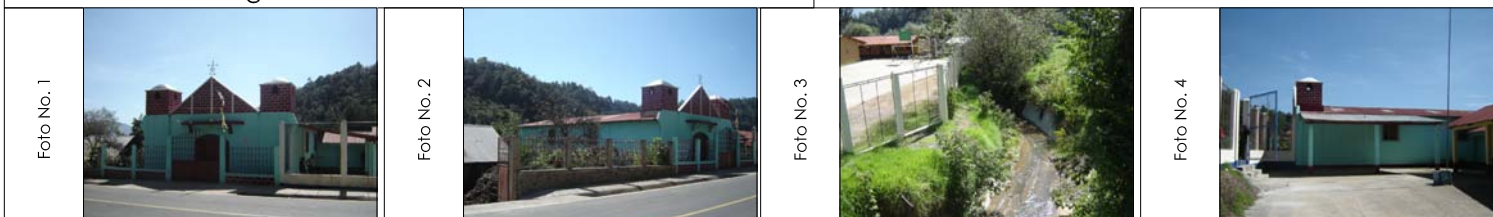
3.5 Secuencia Fotográfica del Entorno del Edificio a evaluar.

Foto No. 1
 Descripción:
 Fachada principal de la iglesia en evaluación cuenta con barda perimetral, su acceso es a través de la carretera asfaltada de acceso desde la cabecera departamental hacia la cabecera municipal de Tejutla, carretera que es transitable durante época seca y lluviosa por cualquier tipo de vehículo.

Foto No. 2
 Descripción:
 Vista lateral de la iglesia, colinda hacia una casa particular la cual también cuenta con barda perimetral, hacia un patio en común entre el salón comunal y el instituto de telesecundaria y hacia el lado posterior con otra casa particular.

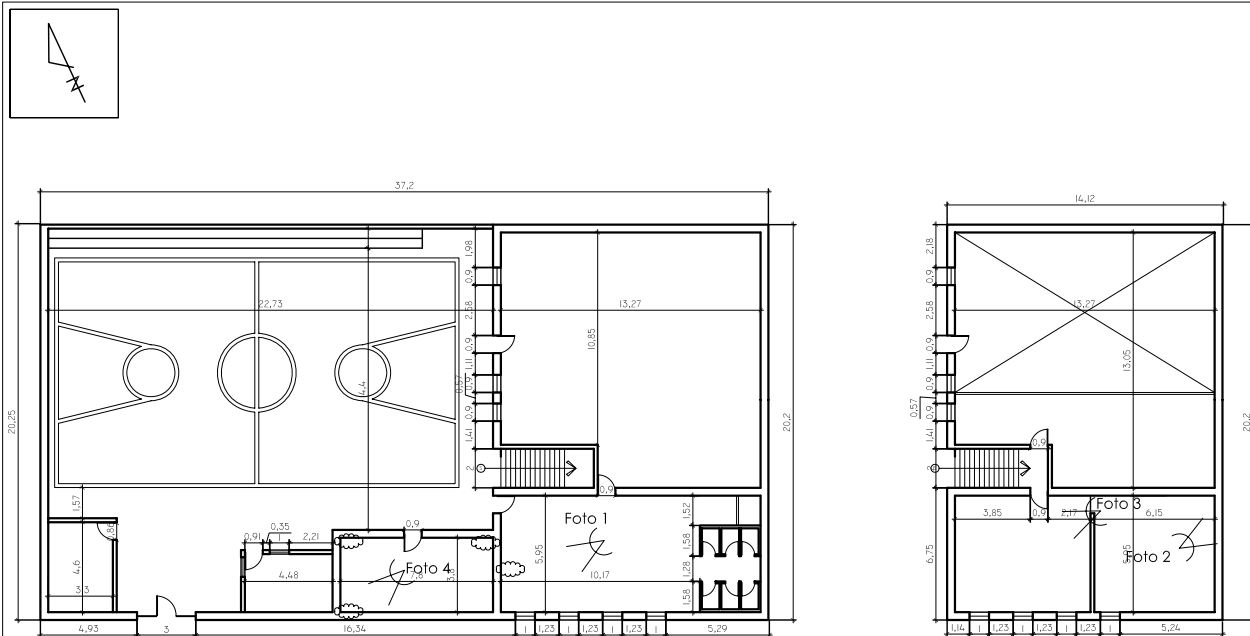
Planta Arquitectónica

Descripción:
 Vista interior del salon del módulo 2, los muros son de mampostería de adobe, la estructura del techo es de madera y se encuentra en buen estado, solo deteriorada por el paso del tiempo.

Descripción:
 Estructura del techo que debido a la función que se realiza en su interior ha sido deteriorada, fotografía tomada en el interior de la cocina, así como el acabado de los muros presenta moho y saslitre, provocado por humedad.

Descripción:
 El municipio de Tejutla se encuentra ubicado en la zona de amenaza sísmica medio baja, clasificación hecha por la CONRED, en cuanto a el edificio 121021 su nivel de deterioro es regular ya que el sistema constructivo de parte del módulo del edificio es de mampostería de adobe sin refuerzo. Lo que hace que el nivel de vulnerabilidad del edificio sea medio alta.

Reforzar los muros de mampostería de adobe, así como también las estructuras de madera, reorganizar los muros tabiques a fin de que los espacios sean totalmente funcionales. Así como también reemplazar los elementos de la estructura del techo que se encuentren deterioradas.

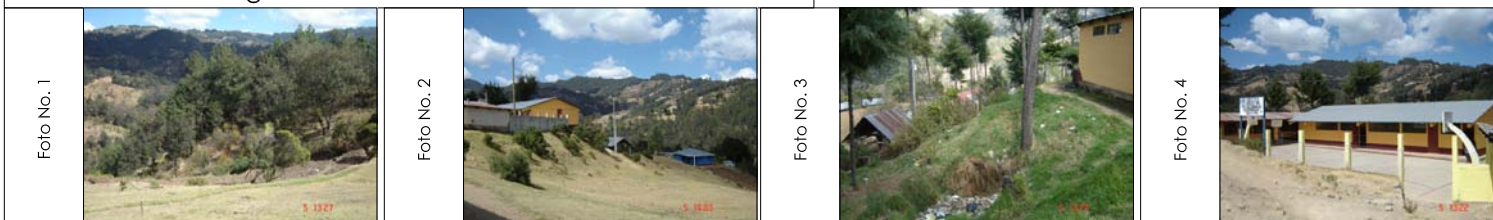
3.5 Secuencia Fotográfica del Entorno del Edificio a evaluar.

Foto No. 1
 Descripción:
 Vista del lado posterior del edificio, puede observarse que la topografía del terreno converge hacia el cauce del río Armenia, a pesar de estar a menos de 150 metros de dicho cauce el presente edificio no tiene mayor riesgo por estar en diferencial de niveles de aproximadamente 20 m.

Foto No. 2
 Descripción:
 Vista lateral del edificio, ubicado en un terraplen en la ladera que descende, cabe mencionar que la pendiente de los taludes es adecuada en los laterales del edificio, no así en el lado posterior del edificio que es muy pronunciado el corte.

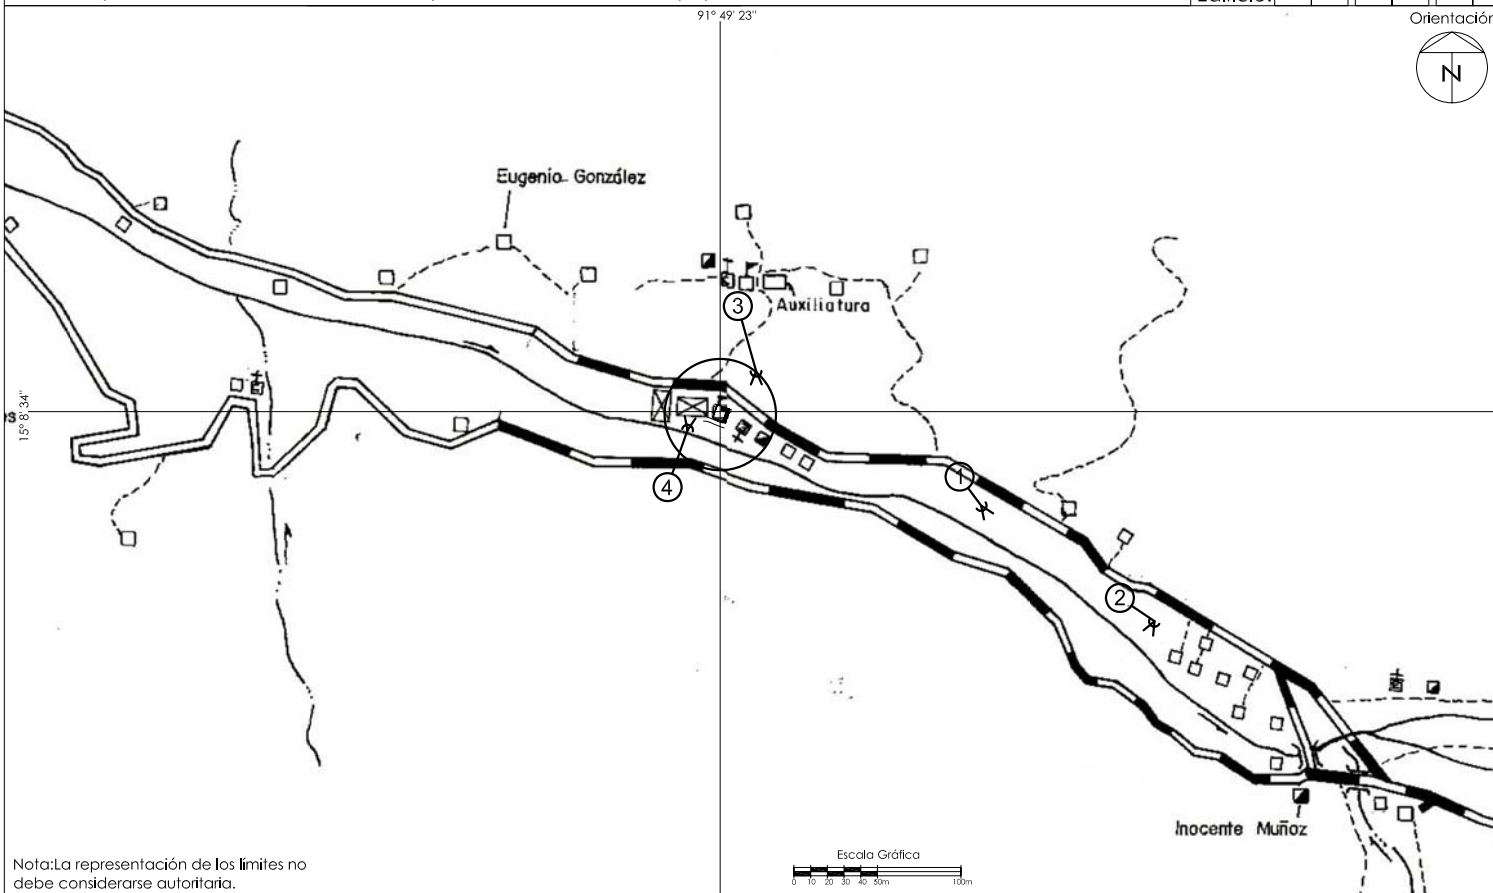
Descripción:
 El nivel de riesgo ante amenaza de inundacion es alto pues el edificio se encuentra a menos de 100 metros del cauce de crecimiento del rio Xolabaj, la topografia del lugar es plana, el cause del rio ha sido modificado por causas humanas y naturales, y ademas fue afectado para el huracan Stan.

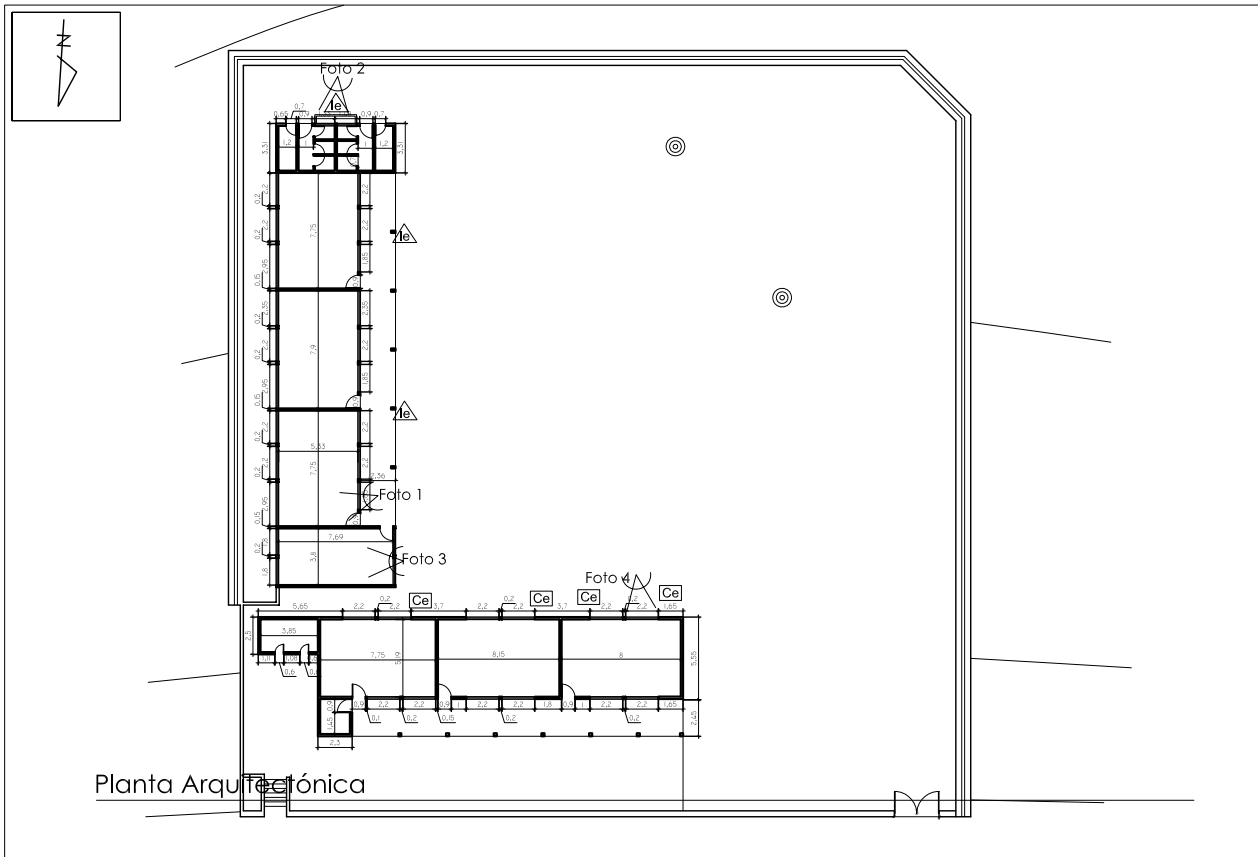
5.1 Planta arquitectónica del edificio a evaluar.

<p>Foto No. 1</p>	<p>Foto No. 2</p>	<p>Foto No. 3</p>	<p>Foto No. 4</p>
<p>Descripción: La estructura del techo es de tendales de metal, con laminas de metal, las cuales se encuentran en buen estado y no presentan daños, así como en los muros se analizó a detalle si se encontraban grietas y no se hallaron.</p>	<p>Descripción: Vista de la piletta de lavamanos en los servicios sanitarios, actualmente no cuentan con llaves de chorro para su funcionamiento. Pero éstas fueron destruidas por los usuarios del establecimiento y no por causas naturales.</p>	<p>Descripción: Vista de la cocina, la cual tuvo que ser equipada nuevamente, puesto que los enseres y equipo anterior fue destruido por la corriente del río. Así como todo el contenido de la biblioteca el cual fue arrastrado por la corriente de agua y lodo.</p>	<p>Descripción: Los cimientos del edificio quedaron expuestos debido a la corriente de agua y lodo, puesto que lavo gran cantidad de terreno dejando arena, piedras y restos vegetales al paso de la corriente, la cual fue retirada cuando se realizo la limpieza del edificio.</p>
