Facultad de Arquitectura  
"Revalorización de la estación de la Policía Nacional, Interior Instituto Adolfo V. Hall Central"  
Tesis Presentada por Darren José Osorio Matul  
Al conferírsele el título de Arquitecto  
Guatemala de la Asunción, octubre 2008.

"REVALORIZACIÓN DE LA ESTACIÓN DE LA POLICÍA NACIONAL, INTERIOR INSTITUTO ADOLFO V. HALL CENTRAL"

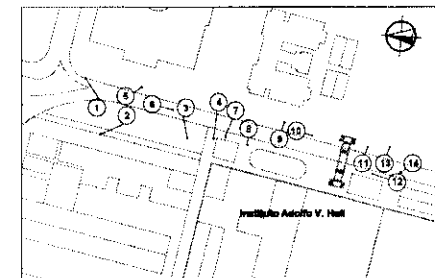
1.- Sobre la 7ª. Avenida frente al Museo de Arqueología y Etnología, se puede observar el daño que sufre la banqueta, este ocasionado por el paso de vehículos muy grandes, que al girar y por el poco ángulo de giro existente; pasan encima de la misma.

2.- Muro de colindancia del Instituto Técnico Vocacional "Dr. Imrich Fishmann", con daños conceptuales provocados por vandalismo y por falta de mantenimiento, el jardín ubicado en la banqueta, se encuentra en estado de abandono.

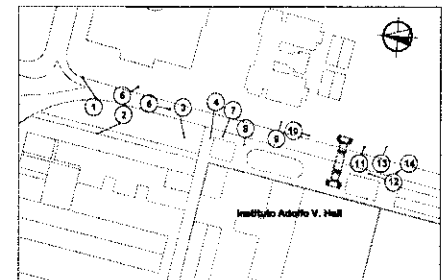
3- Se observa una caseta de venta de comida informal, dentro del área de banqueta del Instituto Técnico Vocacional "Dr. Imrich Fishmann", a un costado del ingreso del mismo, y del edificio en estudio.

4- Ingreso del Instituto Técnico Vocacional "Dr. Imrich Fishmann", donde se evidencia la falta de definición del ingreso al mismo, utilizándolo como parqueo, para instalación de ventas callejeras, etc. Se observan daños conceptuales y físicos en las paredes del cerramiento, y daños físicos en bordillos y banquetas, así como la falta de mantenimiento del asfalto de la 7ª. Avenida.

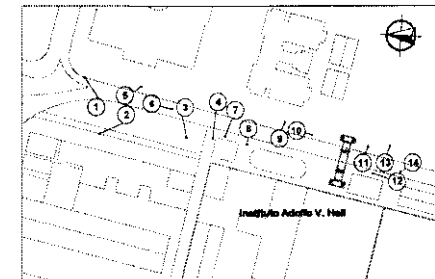
5- Banqueta del área de los museos, en estado de abandono, con acumulación de basura y falta de mantenimiento.

6- Fotografía de la 7ª. Avenida frente al edificio del Instituto Adolfo V. Hall, podemos ver el mal estado y la falta de mantenimiento de esta vía principal.

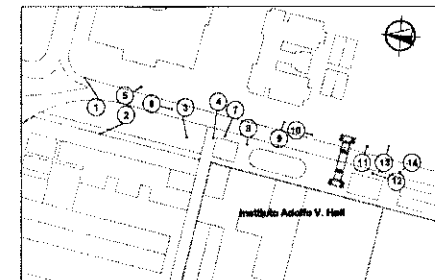
7- Jardín en banqueta frente al Instituto Adolfo V. Hall, en estado de abandono con acumulación de basura, falta de definición del uso del espacio, daños físicos severos.

8- Banqueta frente al Instituto Adolfo V. Hall, en estado de abandono, daños físicos severos en toda su extensión.

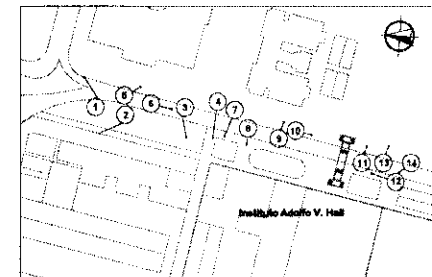
9- Cerramiento del Hipódromo del Sur, con daños severos en toda su extensión, se puede observar el desplome de de las columnas soporte en buena parte del cerramiento, frente al Instituto Adolfo V. Hall.

8- Banqueta frente al Instituto Adolfo V. Hall y asfalto de la 7ª. Avenida en mal estado daños conceptuales provocados por falta de mantenimiento.

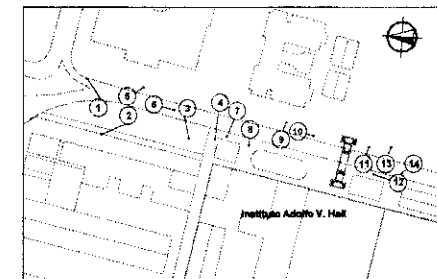
11- Se observa una caseta de venta de comida informal, dentro del área de banqueta del Hipódromo del Sur, frente al Instituto Adolfo V. Hall.

12- Banqueta frente al Instituto Adolfo V. Hall, en estado de abandono, daños físicos severos en toda su extensión.

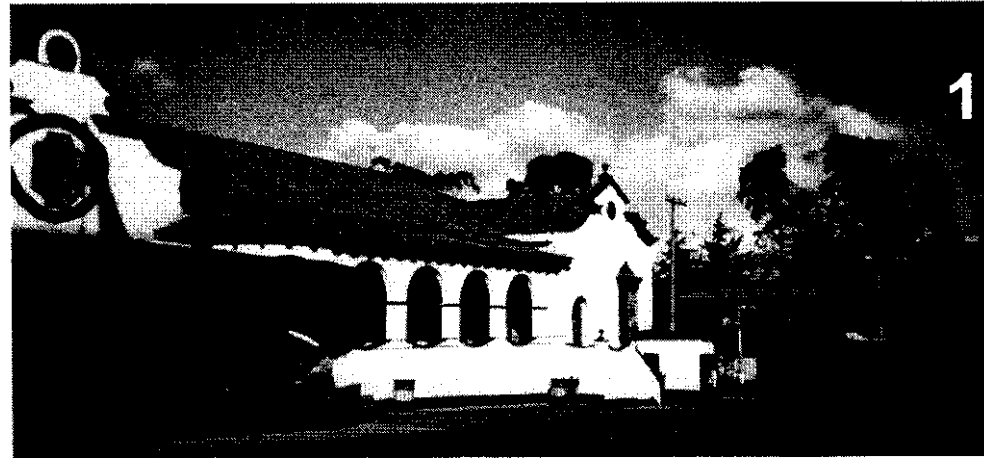
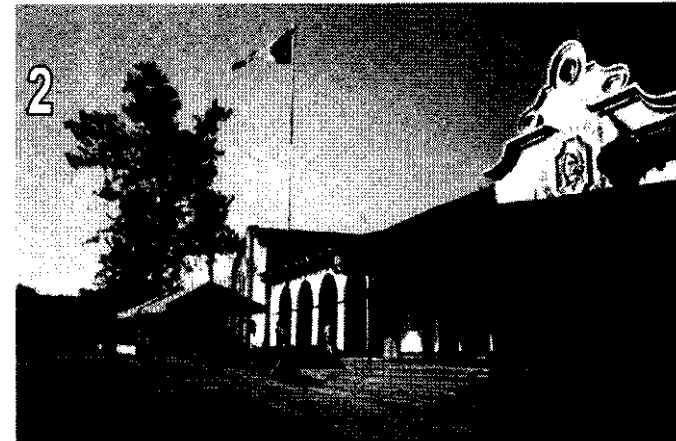
- 1.- Panorámica de la fachada principal del Edificio de la Antigua Estación de la policía Nacional, Tomada desde el frente del edificio en dirección sur-este, interior del Instituto Adolfo V. Hall.
- 2.- Panorámica de la fachada principal del Edificio de la Antigua Estación de la policía Nacional, Tomada desde el frente del edificio en dirección sur-oeste, interior del Instituto Adolfo V. Hall.

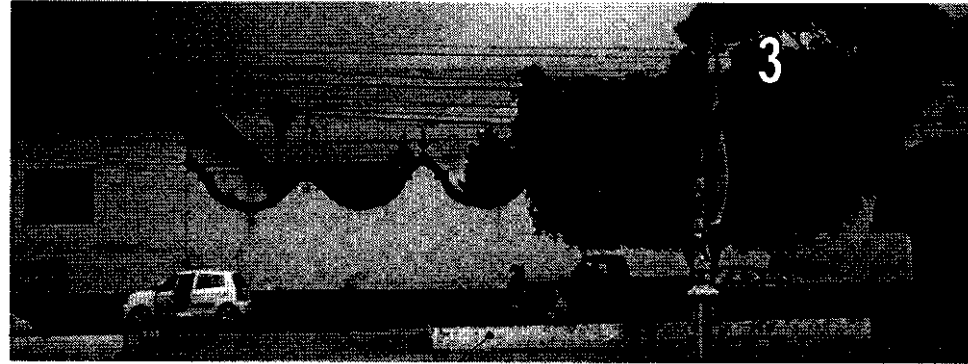
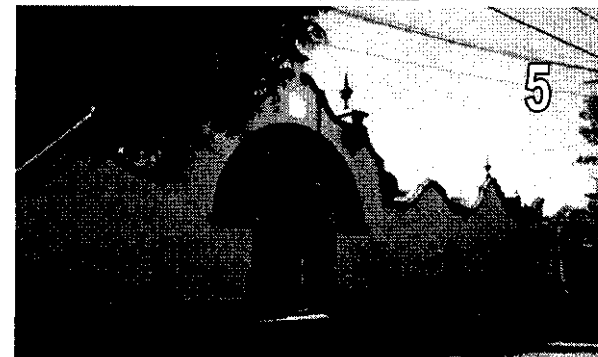
3.- Fotografía de parte de la fachada Este del edificio de la Antigua Estación de la policía Nacional, Tomada desde la 7ª. Avenida, frente al edificio del Instituto Adolfo V. Hall.

5- Fotografía de el ingreso y los arcos que conforman parte de la fachada Este del edificio de La Antigua Estación de la policía Nacional, tomada desde la 7ª. Avenida, frente al edificio del Instituto Adolfo V. Hall, en dirección este-norte.

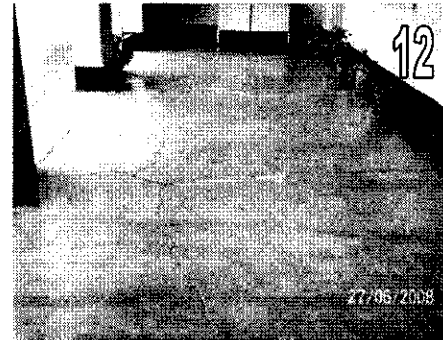
- 11.- Imagen del Interior, Salón de Oficiales.
- 12.- Fotografía del corredor este que se encuentra en la fachada principal.
- 13, 14 y 15.- Fotografías de salones de oficiales coordinadores de de área académica, estas tres oficinas conformaban con anterioridad un solo salón. En la fotografía 14 se puede observar el vano que unía estos salones y fue modificado en los años noventas.

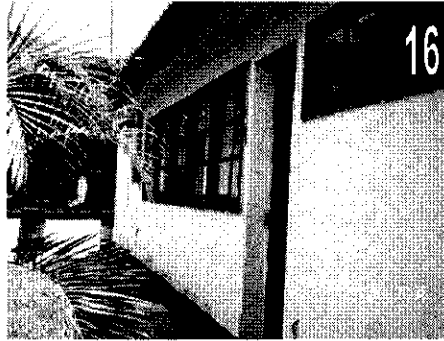
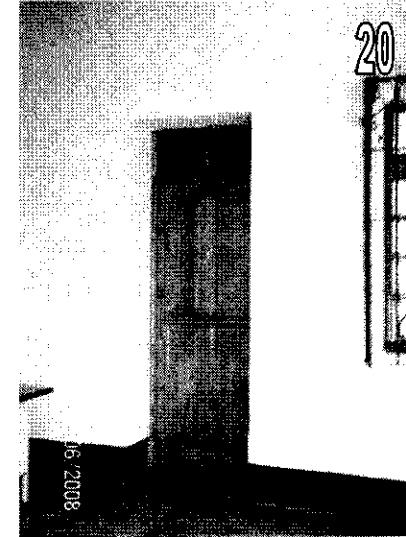
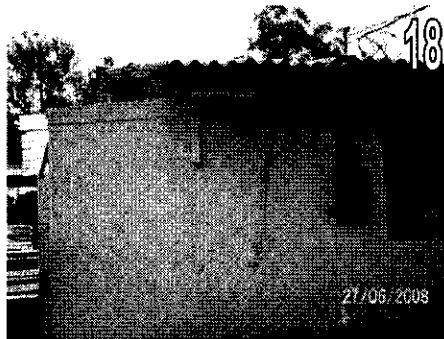
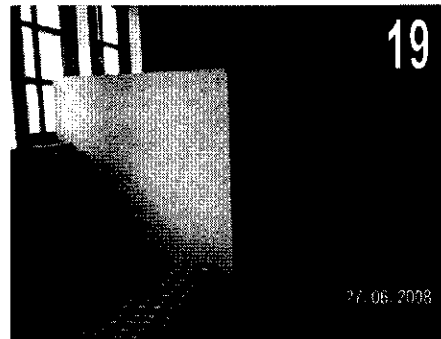
- 16, 18.- Fotografías del frente del vestidor y dormitorio de personal militar femenino (especialistas), esta es una construcción adosada al edificio original la cual fue realizada en los años ochentas por el ministerio de la defensa por la falta de espacio para dicho fin.
- 17.- Fotografía del ingreso a la armería, este salón fue construido de nuevo debido a que en el terremoto de 1976, fue destruido parcialmente.
- 19.- Fotografía del vestidor y dormitorio de personal militar femenino (especialistas), el cual cuenta con lockers, un sanitario, ducha y una cama para pernoctar.
- 20.- Fotografía de la oficina de coordinador académico,

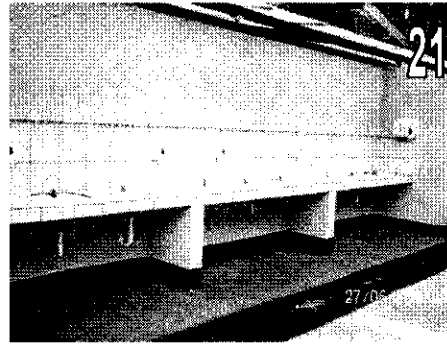
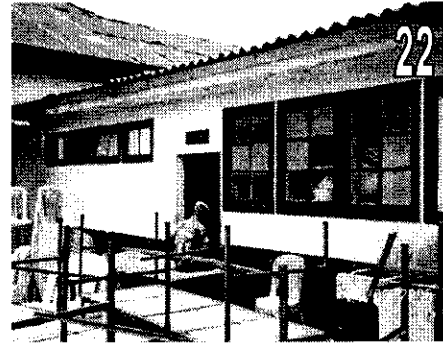
- 21.- Fotografías de lavamanos de estudiantes, se encuentran a un costado del edificio que fue adosado al edificio original, esta modificación se realizó en los años noventa
- 22.- Imagen de la sastrería que forma parte del edificio adosado al edificio original en los años ochentas.
- 23.- Fotografía del comedor para especialistas, este funciona también como bodega de mobiliario.
- 24, 25.- Imagen del interior del comedor para especialistas, en el cual se puede apreciar que más que un comedor por ser un espacio tan grande, es utilizado para guardar mobiliario que se utiliza en ocasiones especiales..

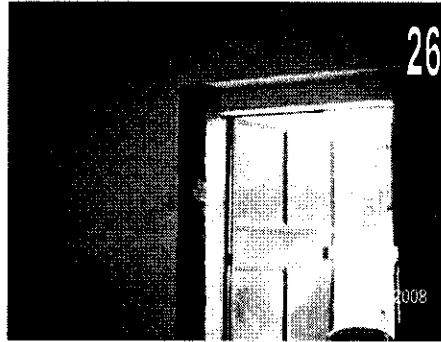
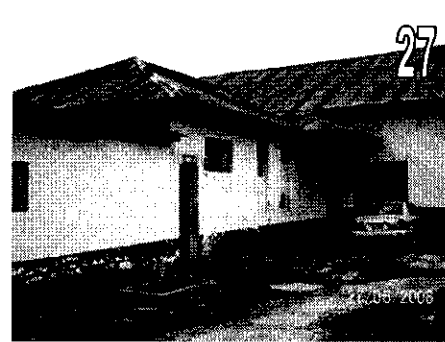
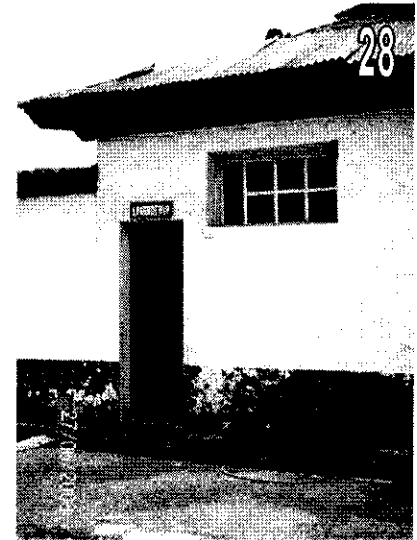
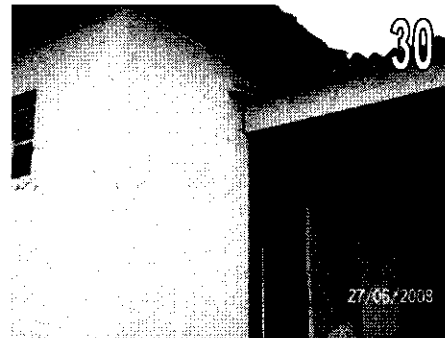
- 26.- Imagen de la salida del comedor para especialistas.
- 27.- Fotografía del edificio en la parte norte en la cual se puede apreciar dos edificaciones distintas, de las cuales la que tiene mayor altura y alberga la lavandería pertenece a la construcción original y la otra pertenece a una ampliación.
- 28.- Fotografía del ingreso a la lavandería, en la cual se puede apreciar la diferencia de altura y el tipo de cubierta de ambas construcciones.
- 29.- Imagen del interior de la lavandería, se puede ver que ha sufrido modificaciones la construcción original tal es el caso de este vano de puerta cerrado.
- 30.- Fotografía del edificio en la parte norte en la cual se puede apreciar dos edificaciones distintas, de las cuales la que tiene mayor altura y alberga el dormitorio de especialistas y pertenece a la construcción original; y la otra pertenece a una ampliación.

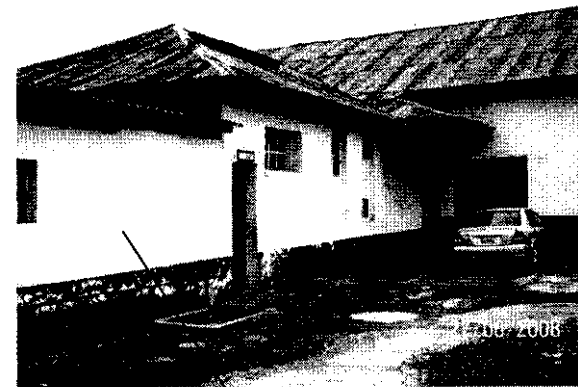
Instituto Adolfo V. Hall Central, Fotografía tomada en 2008, se puede observar una ampliación realizada aproximadamente en el año 1965.

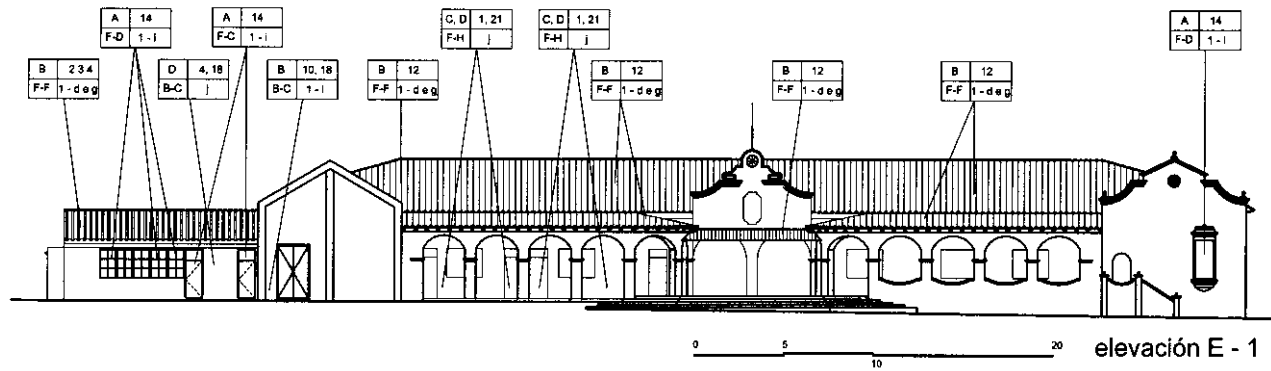
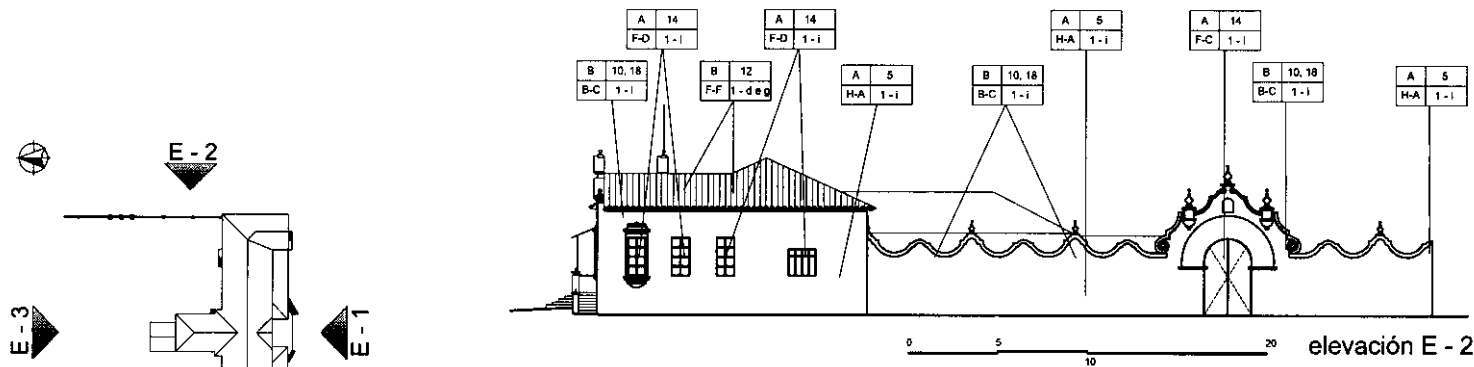
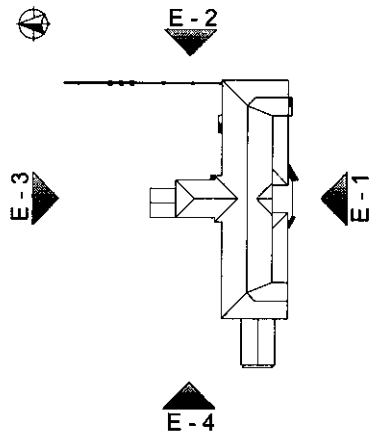
### Levantamiento de Daños y Alteraciones del objeto arquitectónico ELEVACIONES

Alteraciones		deterioros	
B	20, 22	causa intrínseca	causa extrínseca
R-E	3 - b		
renglón elemento

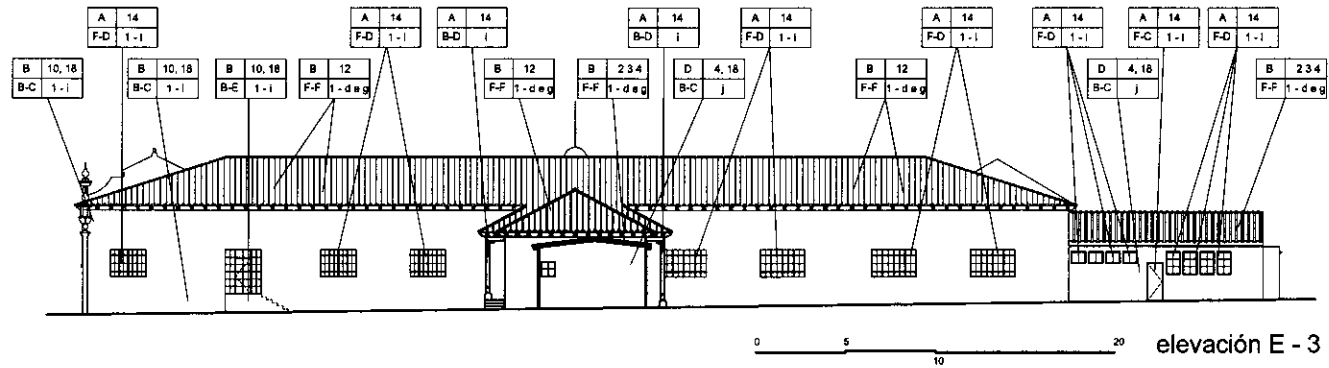
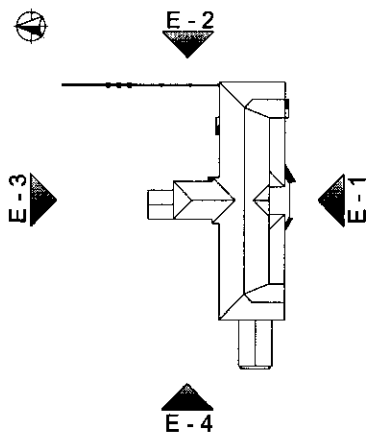
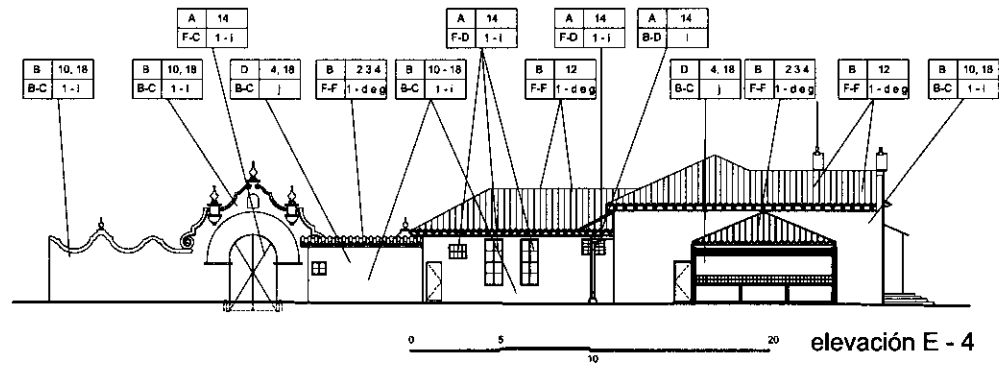
### Levantamiento de Daños y Alteraciones del objeto arquitectónico ELEVACIONES

Alteraciones		deterioros
	B	20, 22
renglón elemento	R-E	3 - b
		causa intrínseca causa extrínseca

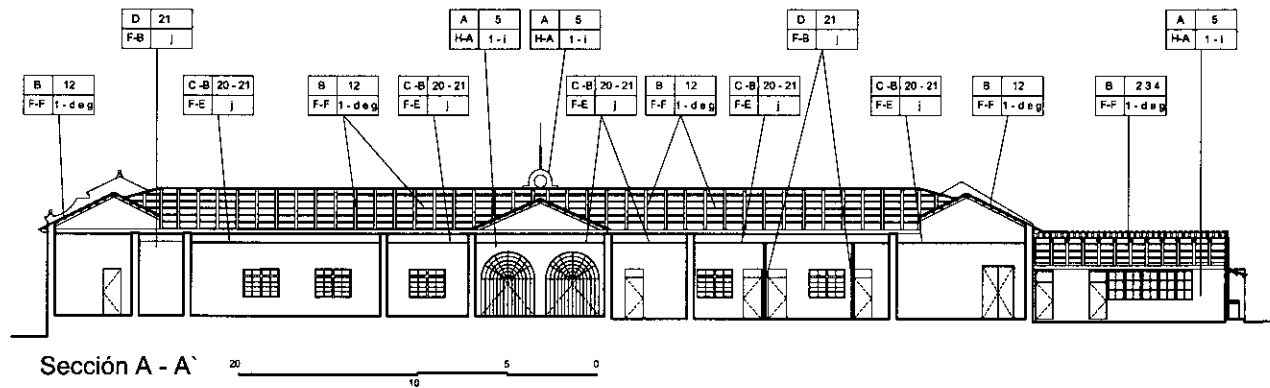
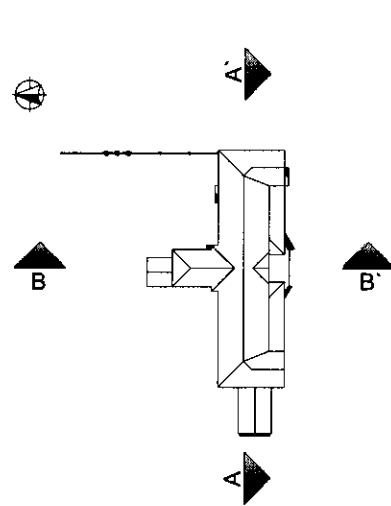
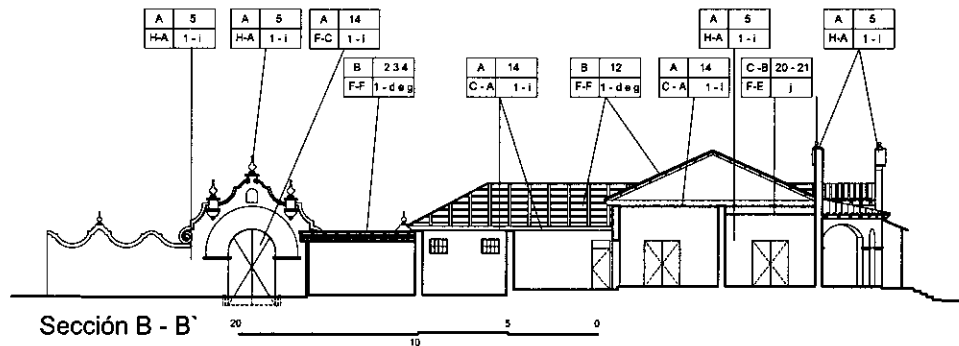
Levantamiento de Daños y Alteraciones del objeto arquitectónico SECCIONES

Alteraciones		deterioros
	B 20, 22	
renglón elemento	R-E 3 - b	causa intrínseca causa extrínseca
