PROYECTO ARQUITECTONICO
“RESTAURACIÓN Y VALORACIÓN DEL EDIFICIO COMISARIA 21,
DEL MUNICIPIO DE JUTIAPA, DEPARTAMENTO DE JUTIAPA”

SEPTIEMBRE 2008

**Proyecto Arquitectónico
“Restauración y Valoración de Edificio de Comisaría 21
del municipio de Jutiapa, Departamento de Jutiapa”**

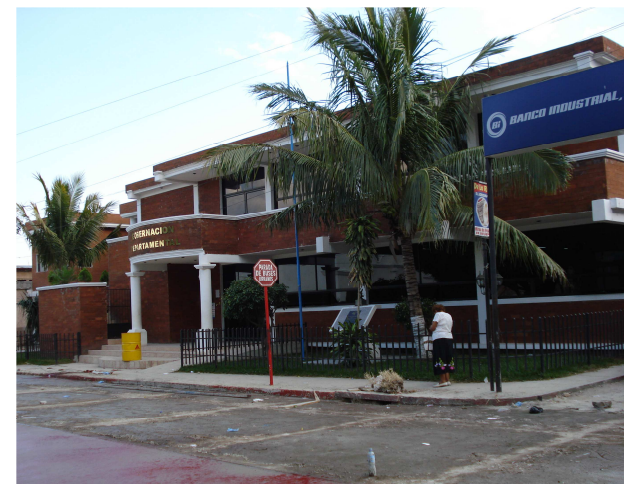
Foto No. 1
Vista del Nuevo edificio de Gobernación Departamental, con elementos clásicos

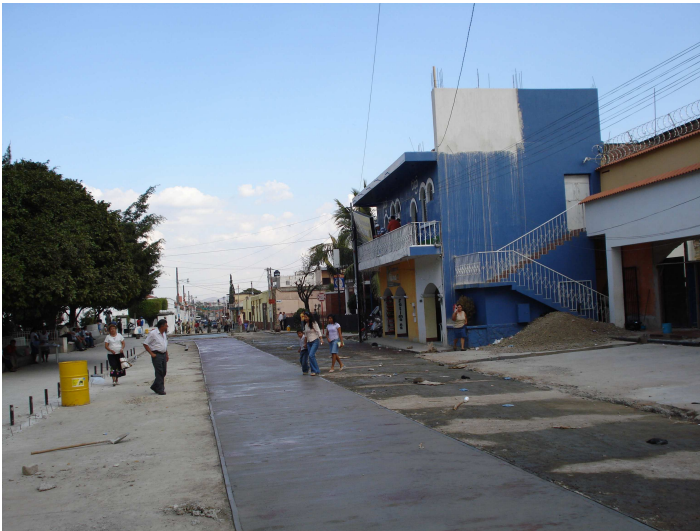
Foto No. 2

En esta fotografía podemos observar una vista de la 6ta calle entre 3ra y 5ta avenida.

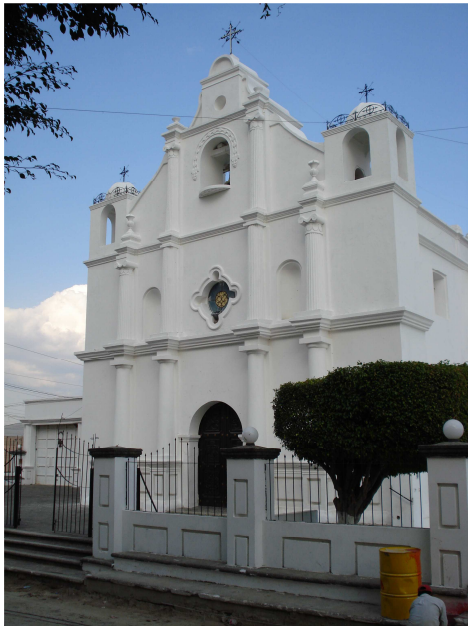
Foto No. 4

Vista parcial de la Cuadra de la Iglesia de San Cristóbal, la fachada totalmente de color blanco, con una proporción de cinco por cinco. En la cual se utilizan elementos como columnas, frisos, bases, capiteles, nichos, y una ventana circular al centro.

La parroquia construcción de calicanto y de corte antigua que data de la misma época que el edificio de la comisaría 21 (en estudio), muestran el tipo de construcciones utilizadas a mediados del siglo XIX de ladrillo gruesos con acabados de cal y arena con poca ornamentación guardando una sobriedad y la utilización del blanco.

S mantiene en buen estado a pesar de haber sufrido con los terremotos de 1,976, y es también un emblema de la cabecera departamental de Jutiapa.

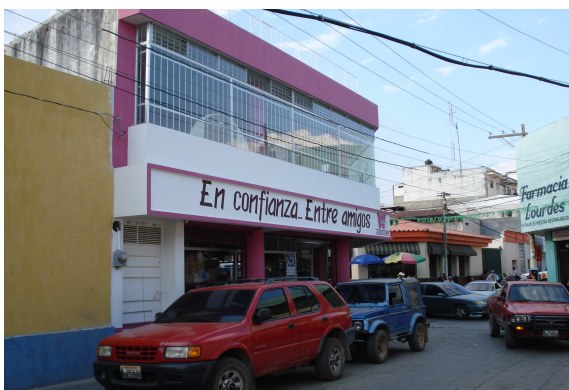
Foto No. 8

Nótese en esta imagen la oposición de las construcciones nuevas están presentan colores muy brillantes, presentan rótulos en muros y letreros colgando que causan un desorden y contaminación visual, esto asociado a los carros estacionados.

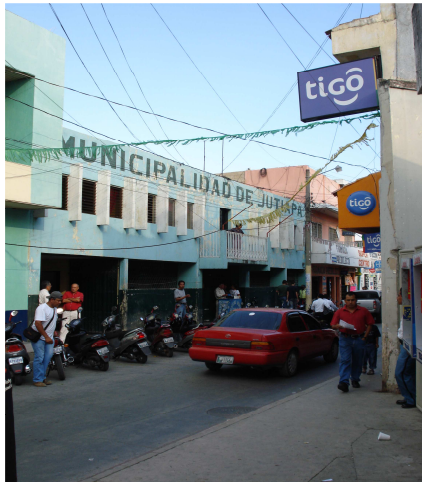
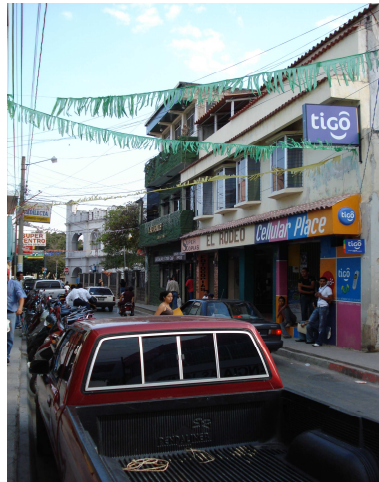
Foto No. 9, 10

Vista parcial de la 5 Calle de la Zona 1 de la Cabecera Departamental de Jutiapa. En ellas podemos ver la fachada principal de la municipalidad.

La contaminación causada por rótulos, cableado y vehículos estacionados

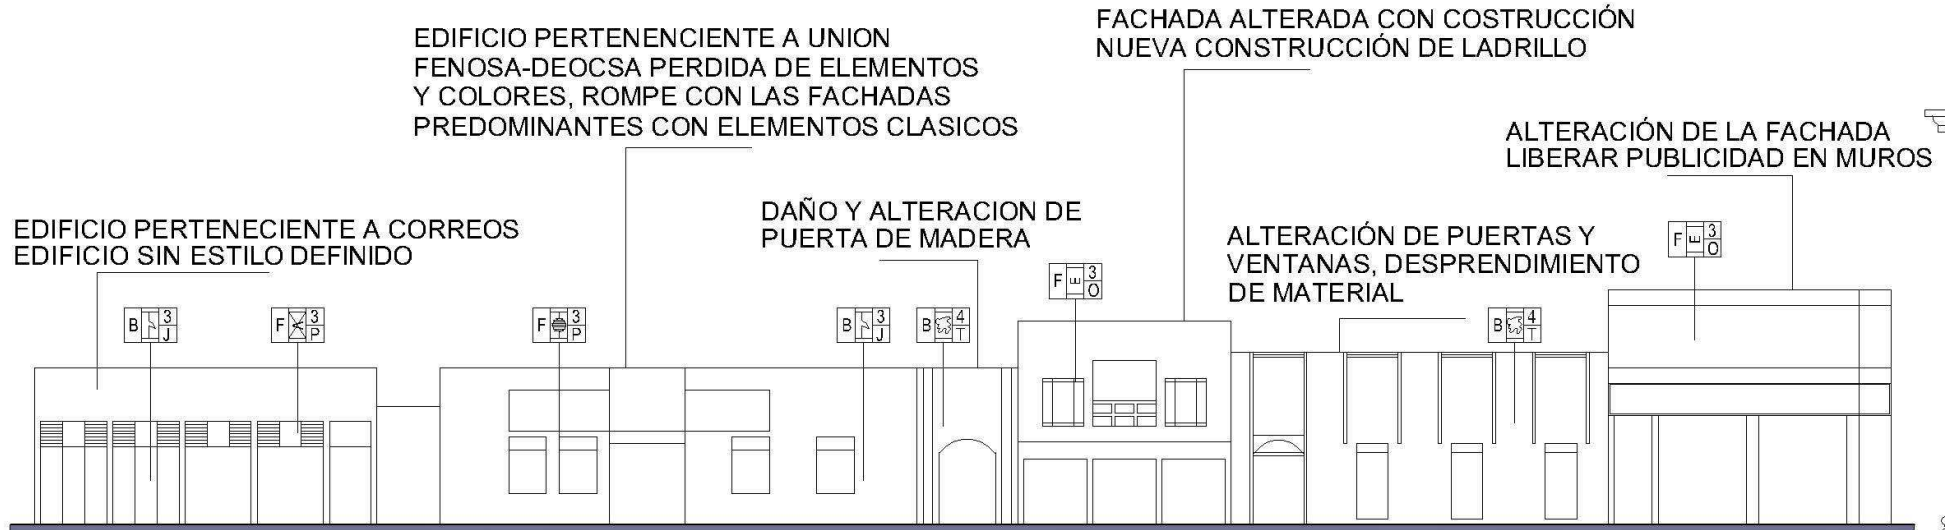
ANALISIS DEL ENTORNO, ELEVACIÓN 2ª AVENIDA ENTRE 5ª Y 6ª AVENIDA

DAÑOS Y ALTERACIONES

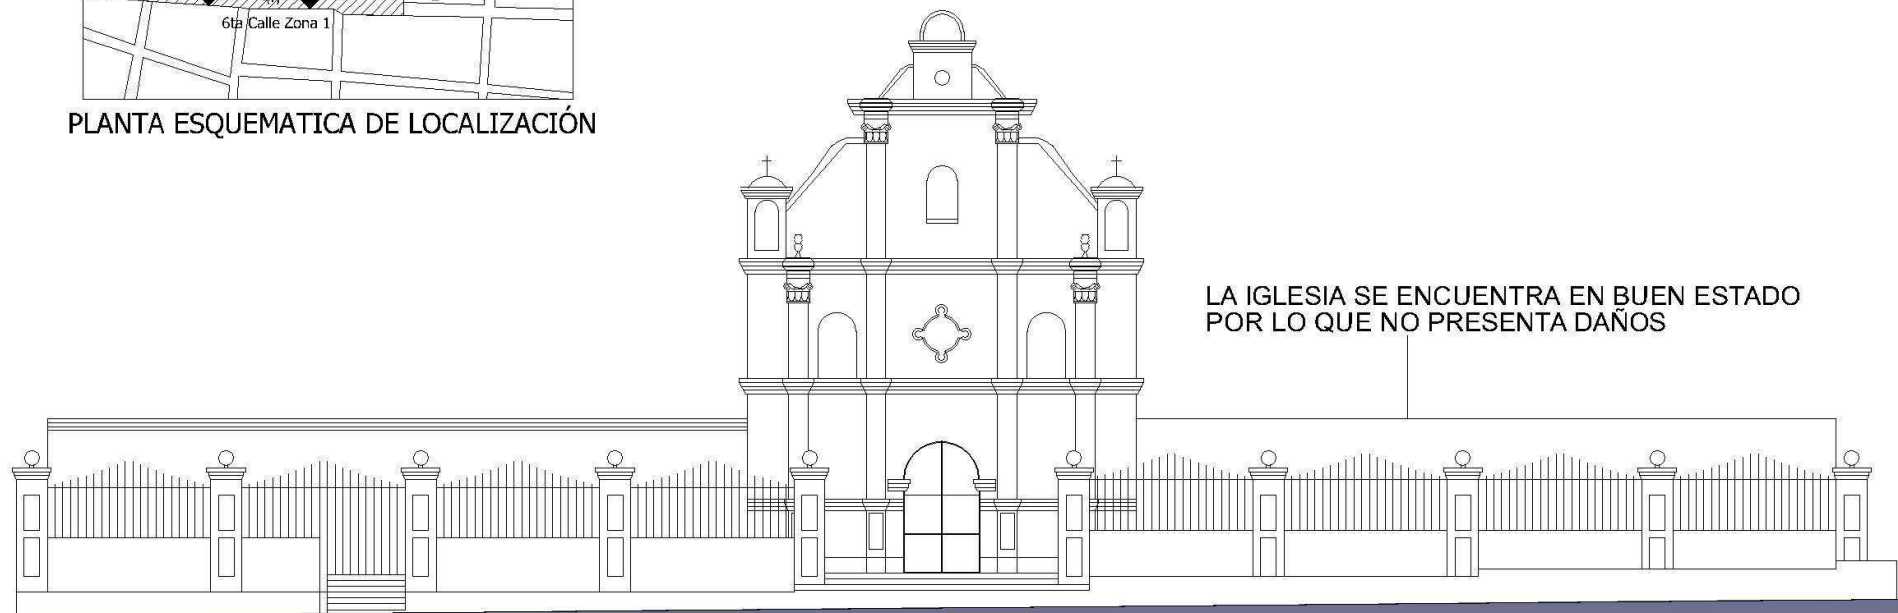
ANALISIS DEL ENTORNO, ELEVACIÓN 5ª AVENIDA ENTRE 5ª Y 6ª CALLE

DAÑOS Y ALTERACIONES

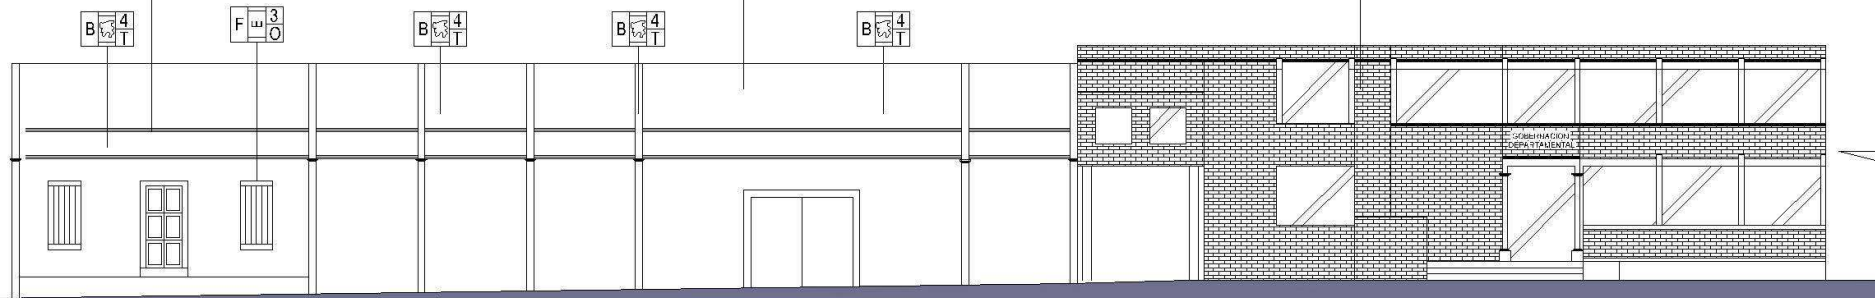
ANALISIS DEL ENTORNO, ELEVACIÓN CALLE 6ª CALLE ENTRE 5ª Y 4ª AVENIDA

EDIFICIO QUE CONSERVA
ELEMENTOS CLASICOS
PROPIOS DE LA REGIÓN

MURO DE COLEGIO SAN MIGUEL
SIN ESTILO DEFINIDO

NUEVO EDIFICIO DE GOBERNACION DEPARTAMENTAL
CON ELEMENTOS NEOCLASICOS QUE
ARMONIZA CON LOS EDIFICIOS CIRCUNDANTES

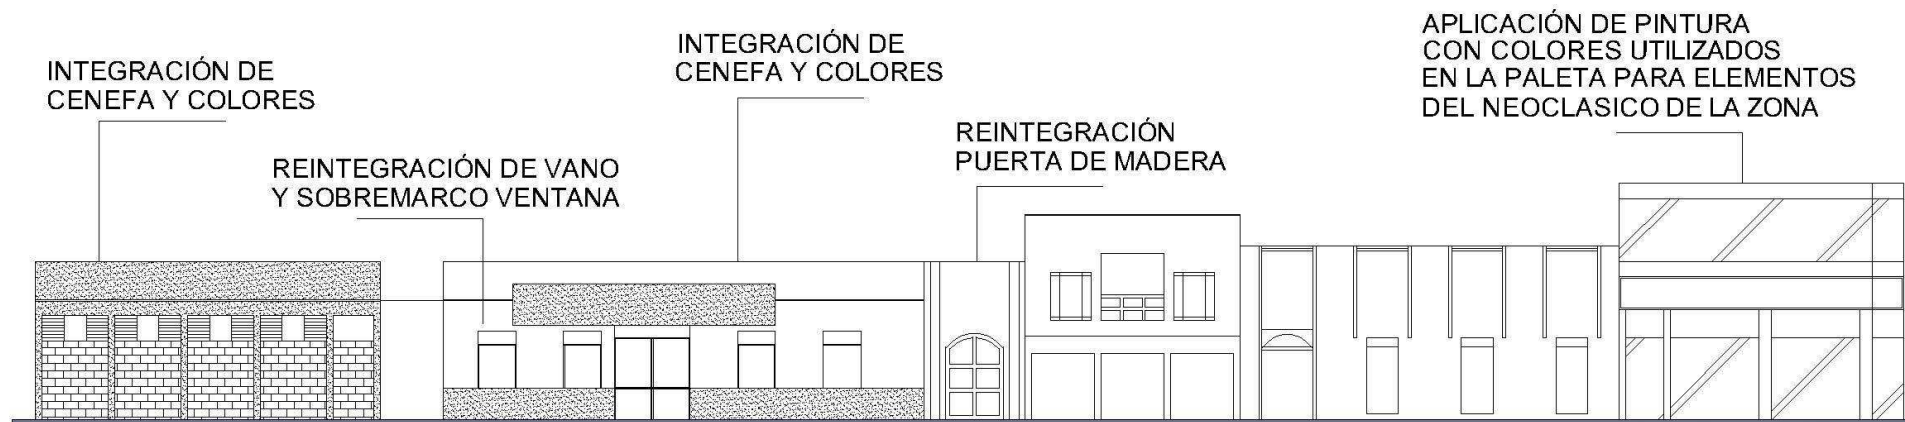
ANALISIS DEL ENTORNO, ELEVACIÓN 2ª AVENIDA ENTRE 5ª Y 6ª AVENIDA

Las edificaciones de esta cuadra ubicadas en la parte posterior del edificio de la comisaría han perdido su forma y estructura de elementos del clasicos como bases, frisos, cornisas, timpanos, etc. Pintado con colores fuertes, con rotulos grandes en muros de comersios y marcas de productos, solo se mantiene un casa con su tipologia ritmo enlos vanos de puertas y ventanas, mantienen un solo nivel.

El primer edificio de izquierda a derecha es el de correos, el segundo de la empresa Deocsa y Deorsa, el terceo un comercio, la quinta casa es la que mantiene su fachada antigua con sus elementos compositivos, la ultimae dificación de un comercio, edificio de concreto con grandes ventanas con rotulos publicitarios.

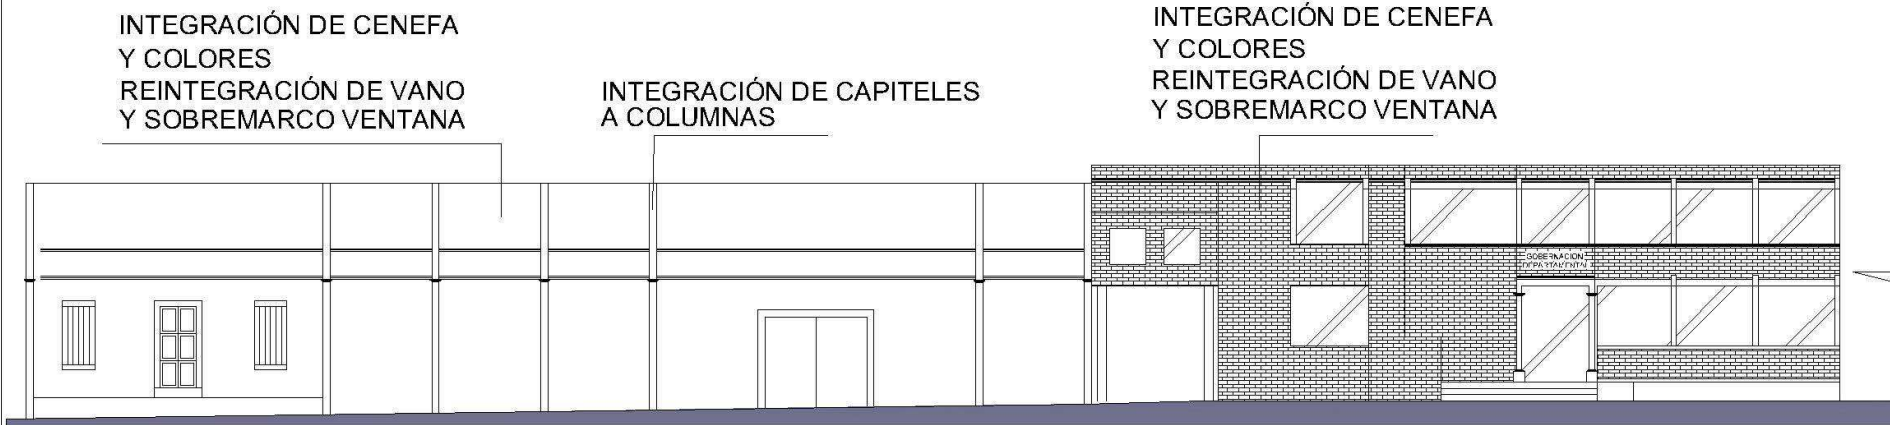
Junto a esta, un colegio que solo es un muro con las columnas vistas y el color utilizado no pertenece a la paleta de colores de este tipo de construcciones.

Sigue el nuevo edificio de la Gobernación Departamental de ladrillo y vidrio que juega con elementos del neoclásico: columnas, frisos, la horizontalidad dándole modernidad con vidrio, blanqueados, ladrillo y vegetación.

INTEGRACIÓN DE CENEFA Y COLORES
REINTEGRACIÓN DE VANO Y SOBREMARCO VENTANA

INTEGRACIÓN DE CAPITILES A COLUMNAS

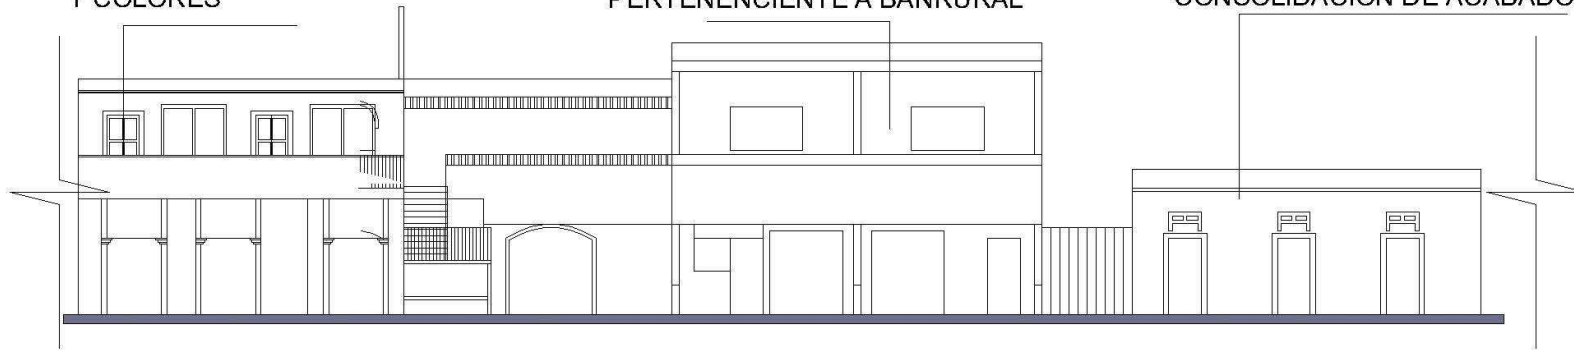
ANALISIS DEL ENTORNO, ELEVACIÓN 6ª CALLE ENTRE 4ª Y 5ª AVENIDA

COSTRUCCIÓN MODERNA
PERTENECIENTE A BANRURAL

CONSOLIDACION DE ACABADOS

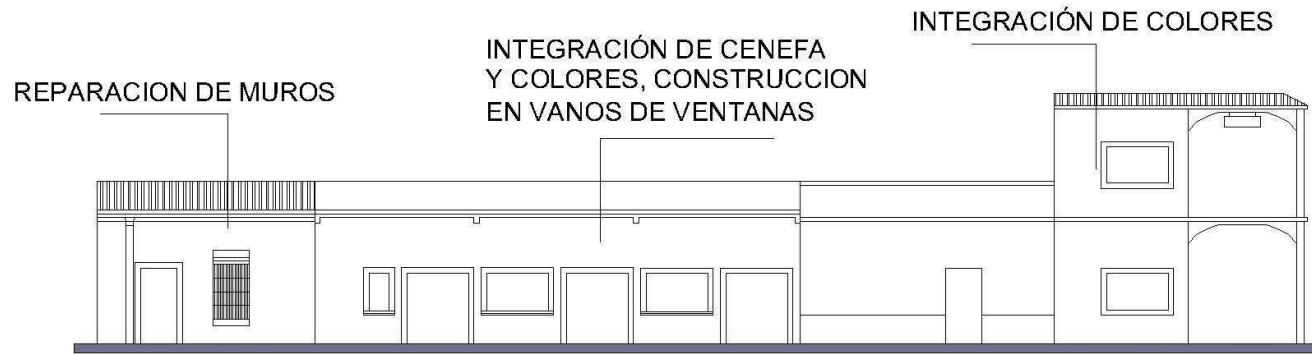
ANALISIS DEL ENTORNO, ELEVACIÓN 6ª CALLE ENTRE 3ª Y 2ª AVENIDA

Las casas de la siguiente cuadra varían los colores, tienen rotulos pintados, se han ampliado los vanos de puertas y ventanas ya que se han convertido en locales comerciales.

La casa de la derecha ha cambiado de estilo y se ha retirado de la alineación de fachadas de la cuadra.

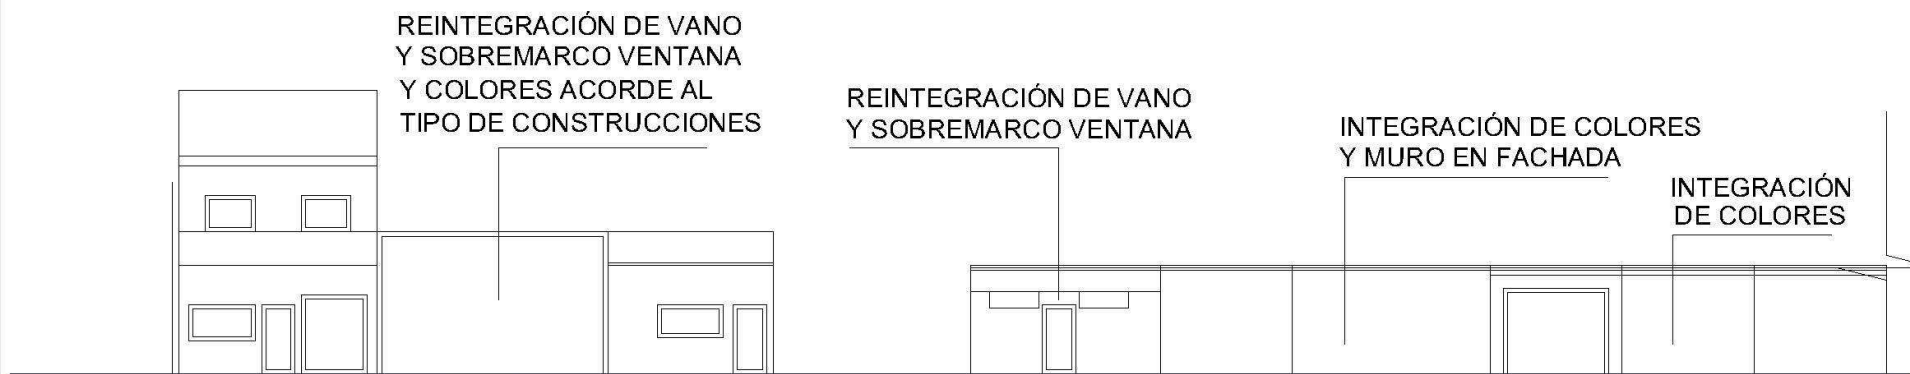
ANÁLISIS DEL ENTORNO, ELEVACIÓN 5ª CALLE ENTRE 4ª Y 5ª AVENIDA

Las casas que continúan con cambios en sus fachadas y han perdido la forma, el estilo y el color, se nota el descuido de algunas de las construcciones, el deterioro por la falta de mantenimiento y la proliferación de comercios, lo que provoca contaminación visual y cambio de uso de las edificaciones.

No se sigue un orden en la alineación y en las alturas de las construcciones

La falta de conocimiento o carencia de reglamentos que regulen las construcciones en cuanto a función, uso, y orden en el tipo de construcción provoca un desorden en la construcción.

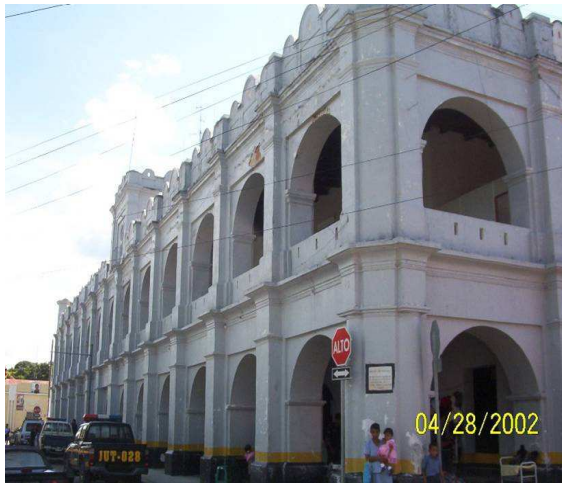
Fotografía 15

En la Fotografía se muestra la fachada principal que da hacia el este, se ve el estado de la edificación, en la esquina derecha hay una placa que indica la fecha de inicio y conclusión de dicha construcción, identificación que se integraba a las edificaciones a mediados de siglo pasado, para conmemorar su fecha de construcción.

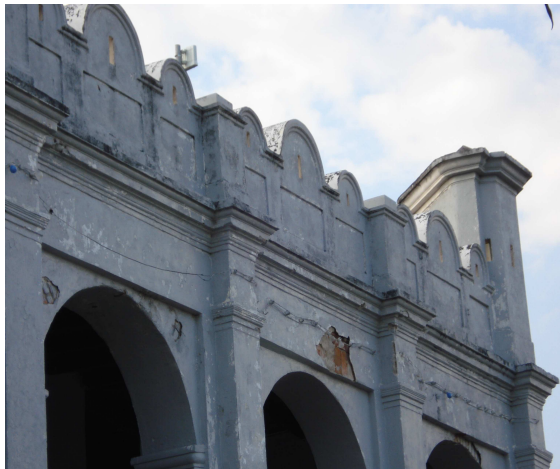
Fotografía 19

En las fotografías observamos el grado de deterioro en los frisos de las fachadas principales obsérvese que sistema constructivo de los muros portantes.

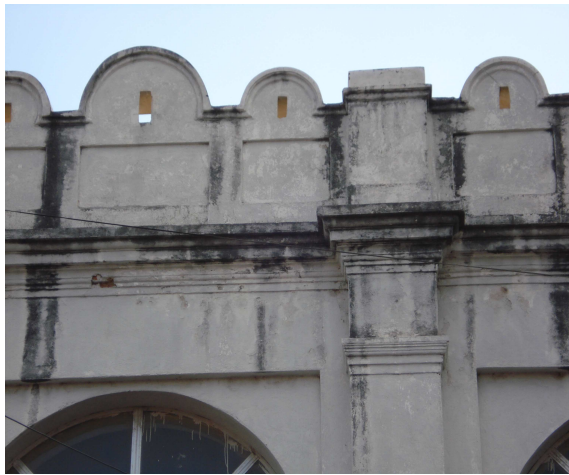
Fotografía 23

En la fotografía se ve el deterioro causado por la humedad en los frisos superiores.

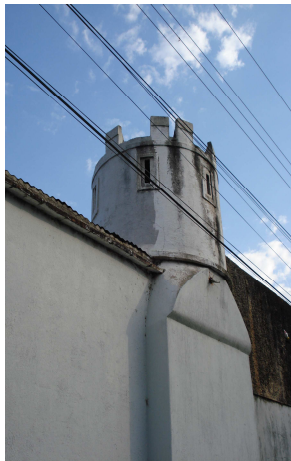
Fotografía 25

Véase el estilo militar con sus torretas, la mutilación y deterioro a la que han sufrido estos elementos del edificio y muro del patio.

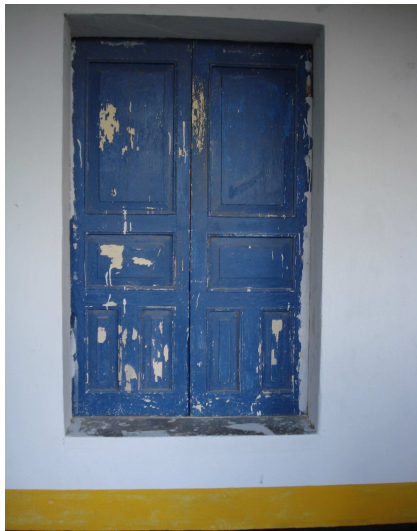
Fotografía 28

En la fotografía se ve el daño en las hojas de unas de las ventanas de madera armada con tableros de 0.50x 1.80.

Existe un alto contenido de polilla en el machimbre del cielo suspendido producida por termitas, al igual que la cubierta las puertas y ventanas estuvieron expuestas a alteraciones de origen físico-químico y de carácter biológico; se observó grietas producto de la expansión del material al absorber humedad, además de contracciones y deformaciones.

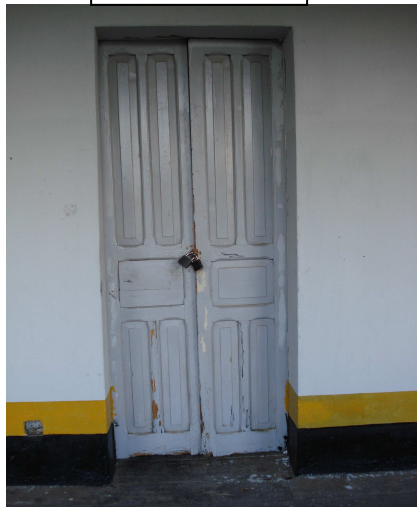
Fotografía 30

En esta fotografía observamos el tipo de puertas de doble hoja de 0.50x2.30 m. observamos el daño ocasionado en estas por el deterioro y falta de mantenimiento.

La madera utilizada es de pino cepillado, material orgánico que está sujeto al ataque de hongos e insectos, al contacto con humedad y cambios de temperatura. Las puertas y ventanas de madera a causa de cambios de temperatura y la humedad han sufrido daños, y algunas han sido retiradas por completo y sustituidas por aluminio y vidrio.

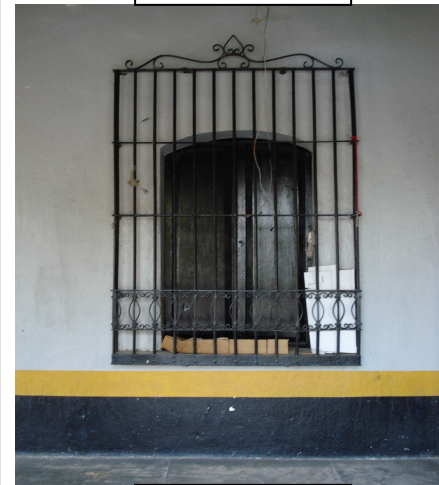
Fotografía 31

Vemos el balcón de metal y la ornamentación del mismo en las ventanas del primer nivel que dan hacia el corredor exterior.

Elementos de metal, láminas de la cubierta y balcones: El deficiente mantenimiento y la acción del tiempo provocaron corrosión y agujeros, en las láminas y en los canales, esto humedece las cabezas de los muros, mientras que los balcones tienen escamación y óxido.

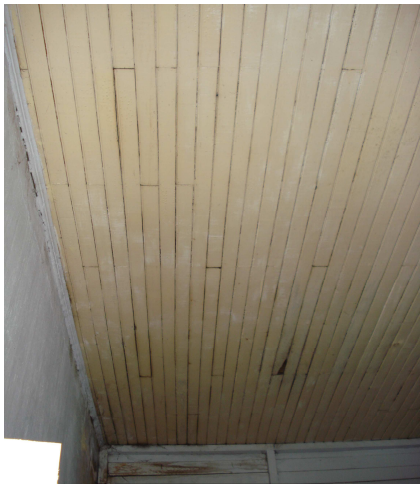
Fotografía 38

Véase la humedad que deteriora el machimbre.

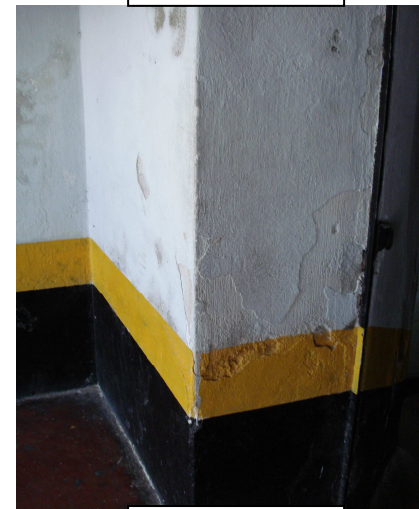
Fotografía 41

La humedad de la misma manera ha deteriorado los muros interiores, ha desgastado el acabado de los muros.

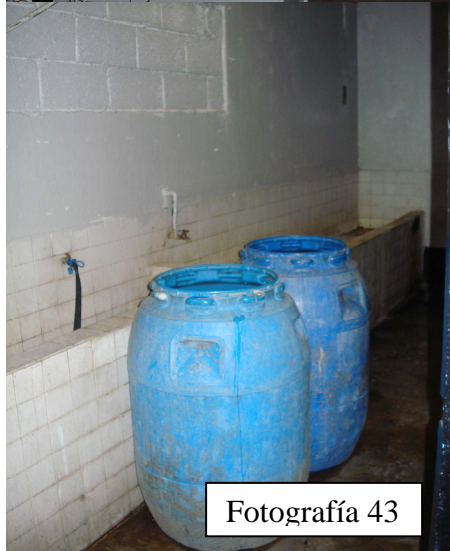
Fotografía 43

Véase el mal estado de los sanitarios.

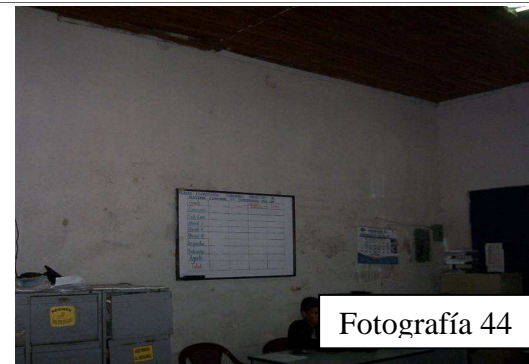
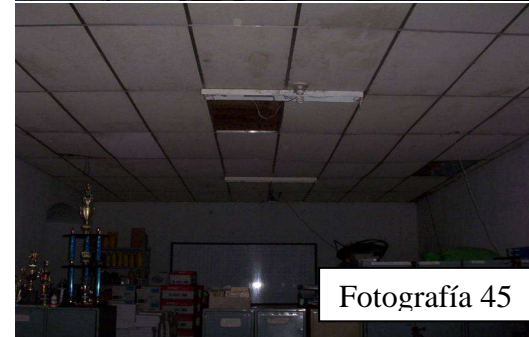
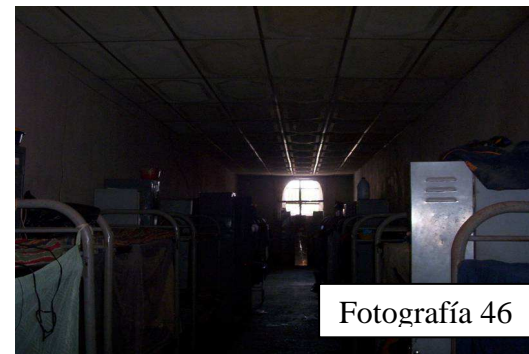
Fotografía 44, 45 y 46

Nótese la oscuridad que impera dentro de la edificación, áreas de dormitorios y oficinas, la falta de mantenimiento en las instalaciones eléctricas mantiene en oscuridad estas áreas, lo que no permite realizar las labores dentro de las instalaciones

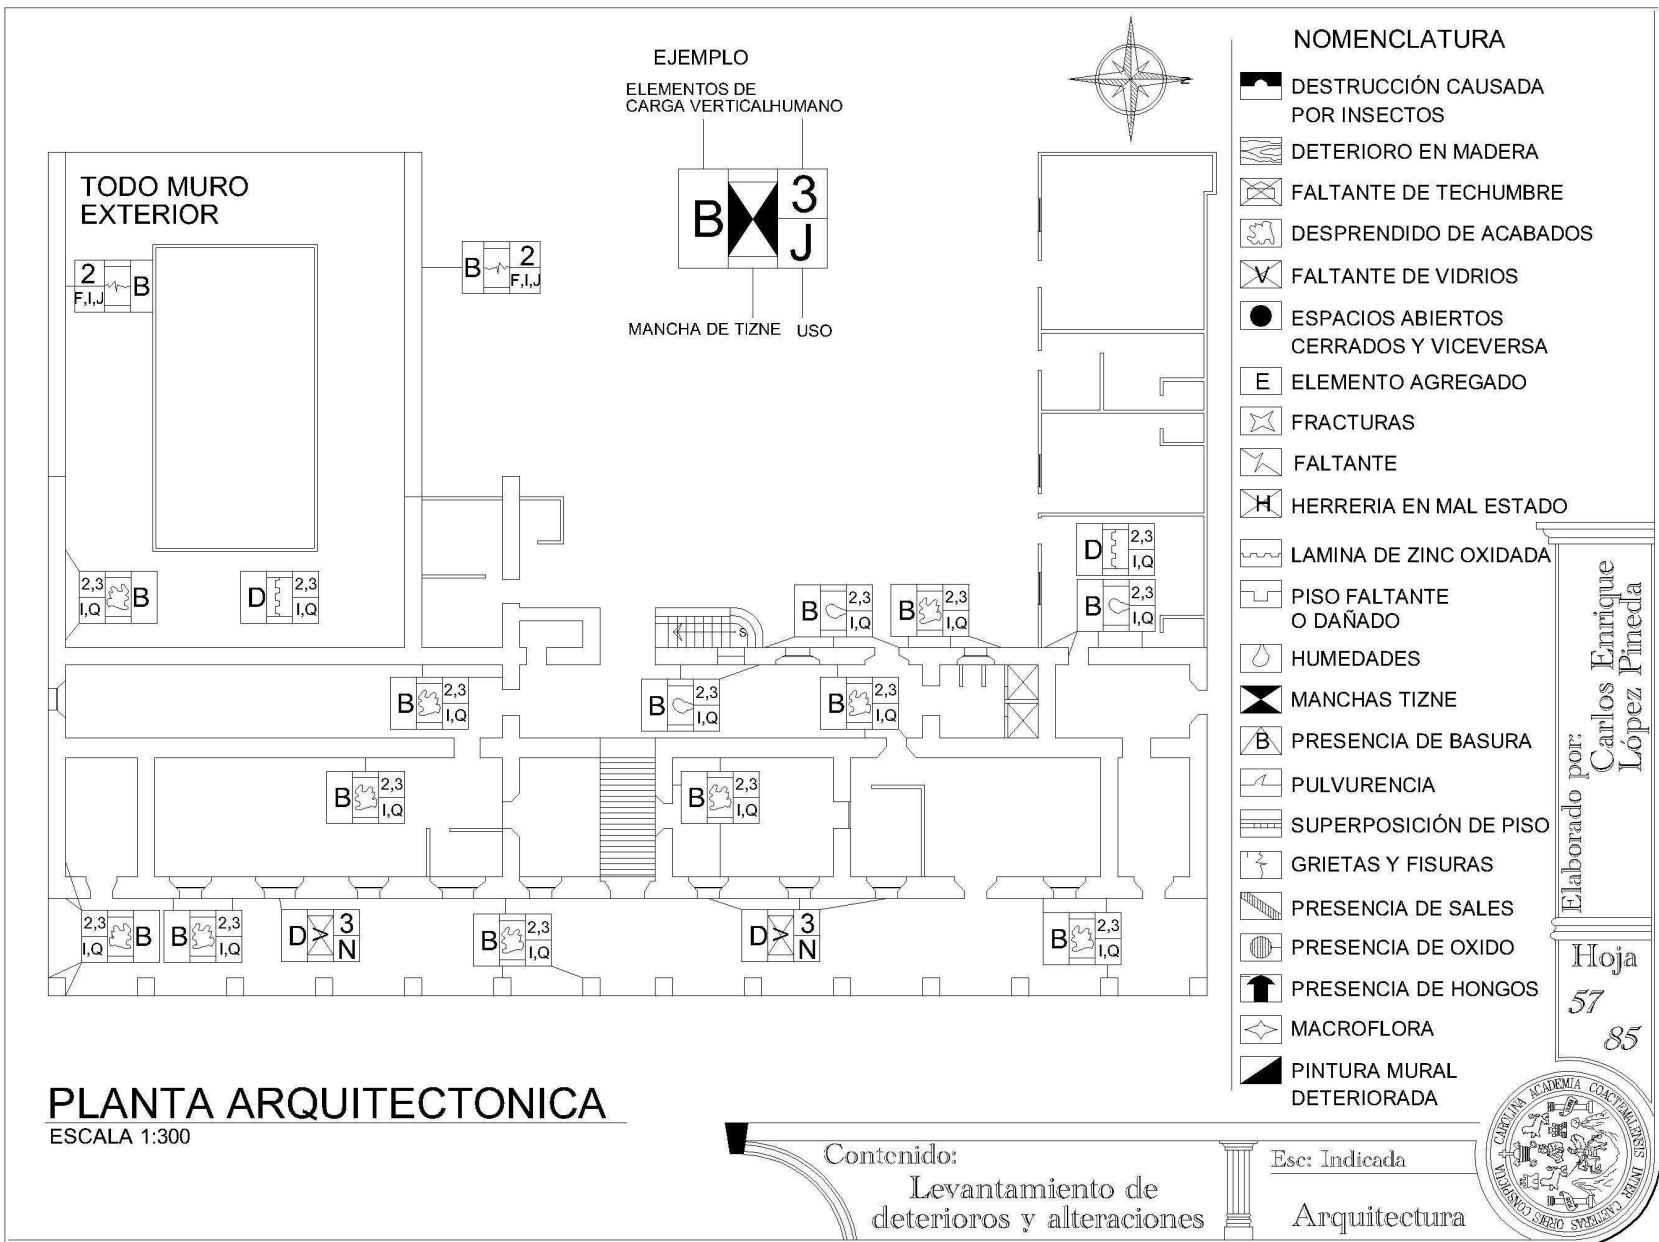
Nomenclatura de
deterioros y alteraciones

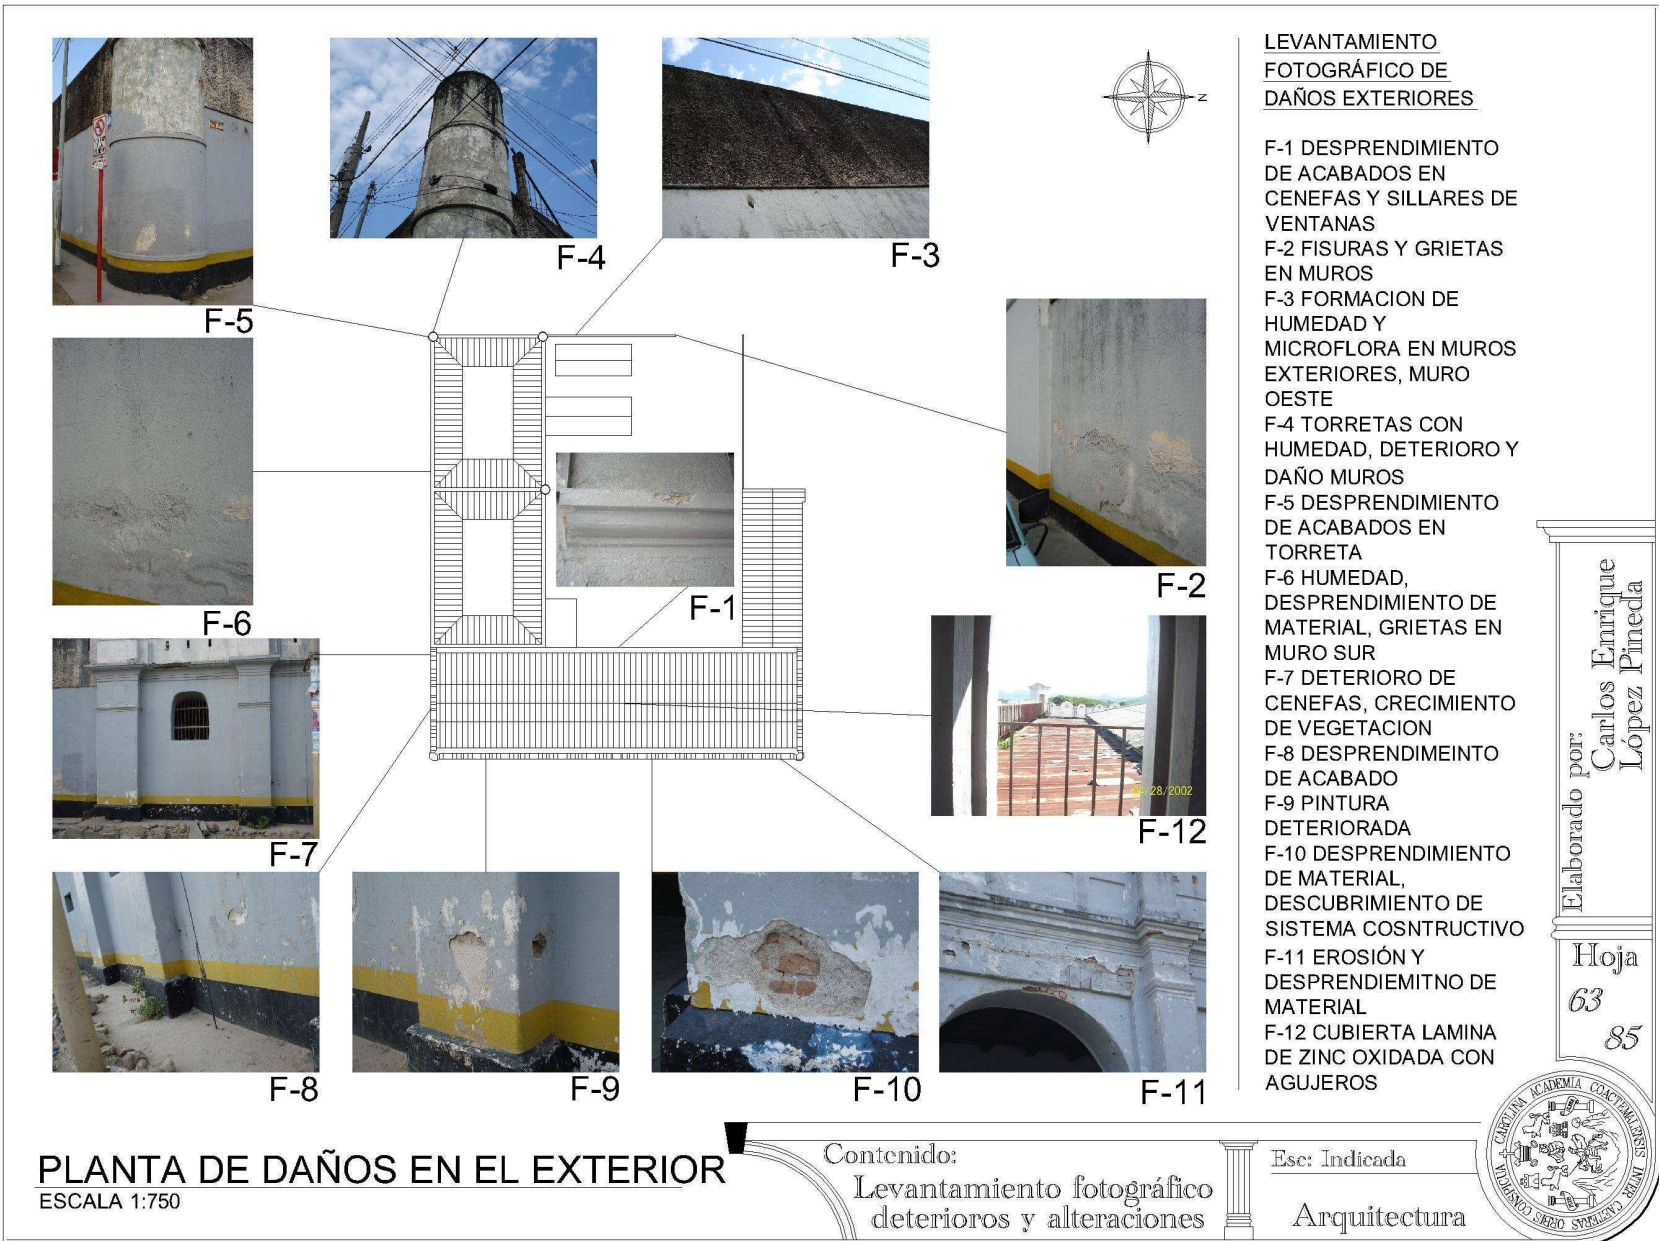
LEVANTAMIENTO FOTOGRAFICO DE DAÑOS EXTERIORES

- F-1 DESPRENDIMIENTO DE ACABADOS EN CENEFAS Y SILLARES DE VENTANAS
- F-2 FISURAS Y GRIETAS EN MUROS
- F-3 FORMACION DE HUMEDAD Y MICROFLORA EN MUROS EXTERIORES, MURO OESTE
- F-4 TORRETAS CON HUMEDAD, DETERIORO Y DAÑO MUROS
- F-5 DESPRENDIMIENTO DE ACABADOS EN TORRETA
- F-6 HUMEDAD, DESPRENDIMIENTO DE MATERIAL, GRIETAS EN MURO SUR
- F-7 DETERIORO DE CENEFAS, CRECIMIENTO DE VEGETACION
- F-8 DESPRENDIMIENTO DE ACABADO
- F-9 PINTURA DETERIORADA
- F-10 DESPRENDIMIENTO DE MATERIAL, DESCUBRIMIENTO DE SISTEMA CONSTRUCTIVO
- F-11 EROSIÓN Y DESPRENDIMIENTO DE MATERIAL
- F-12 CUBIERTA LAMINA DE ZINC OXIDADA CON AGUJEROS
