**EVALUACION DE LA VULNERABILIDAD FISICA-ESTRUCTURAL
DE LOS EDIFICIOS DE USO PÚBLICO EN SAN PABLO SAN MARCOS**

**UNIVERSIDAD DE SAN CARLOS DE GUATEMALA
FACULTAD DE ARQUITECTURA
MARCO METODOLÓGICO**

**“EVALUACIÓN DE LA VULNERABILIDAD FÍSICA-ESTRUCTURAL
DE LOS EDIFICIOS DE USO PÚBLICO EN SAN PABLO, SAN MARCOS”.**

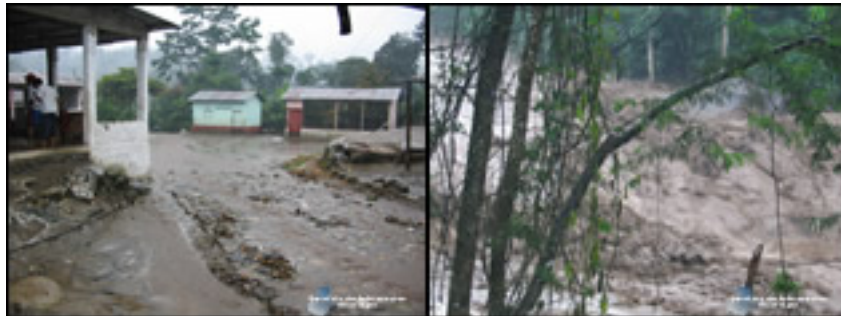
(Foto. No. 1 y 2 Tormenta STAN en octubre del 2005)

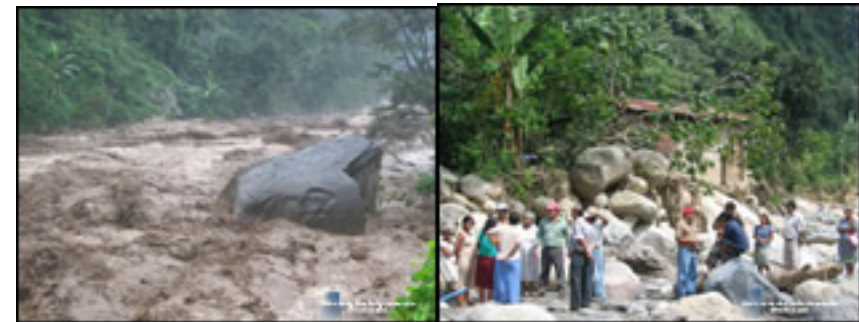
(Foto. No. 3 y 4 Tormenta STAN en octubre del 2005)

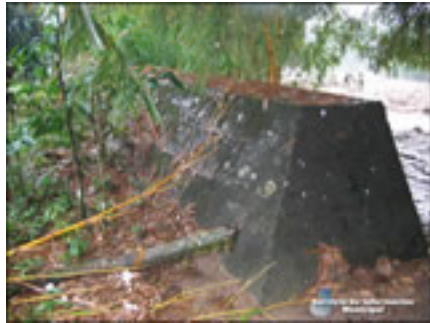
(Foto. No. 5 Tormenta STAN en octubre del 2005)

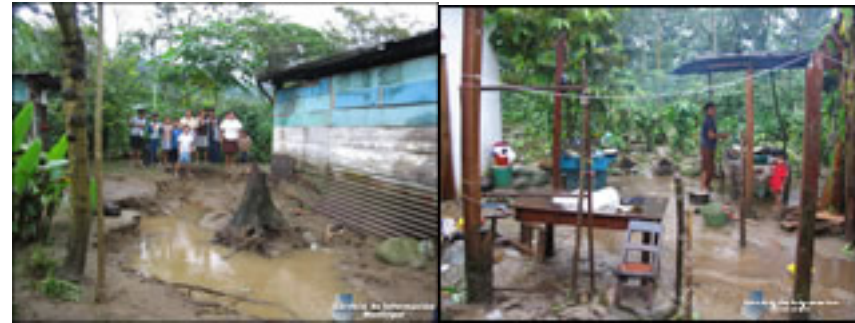
(Foto. No. 6 y 7 Caserío las Brisas, San Pablo Tormenta STAN en octubre del 2005)

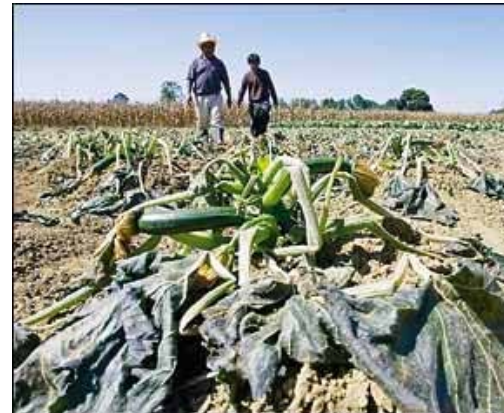
(Foto. No. 8 Frío afecta la agricultura y salud. Quedando estos muy dañados. Al Día)

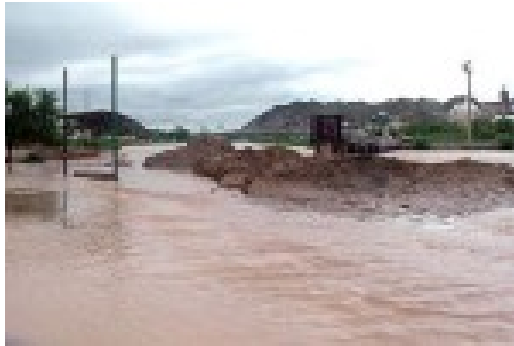
(Foto. No. 11 Colapso del puente Shinshin Zacapa, Guatemala).

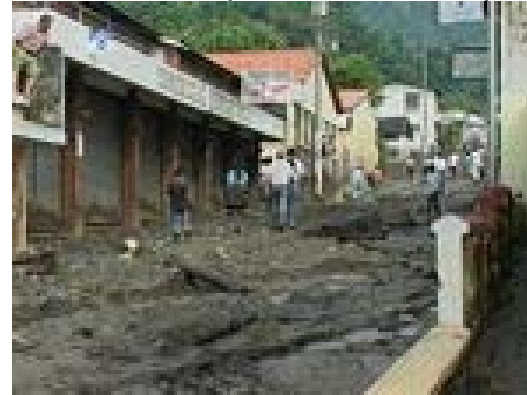
(Foto. No. 15 Cerró El Calvario Alta Verapaz, Guatemala)

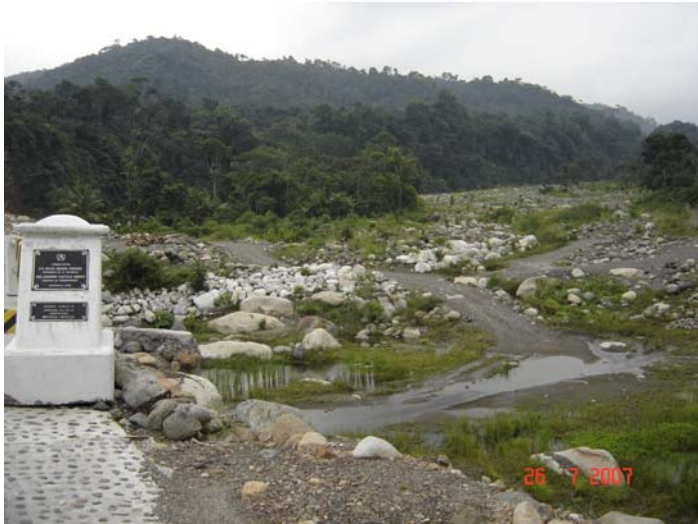
(Foto. No.16 y 17 Río Cabuz el cual sirve de división del Municipio San Pablo con El Municipio El Rodeo, el cual fue víctima de la Tormenta Stan).

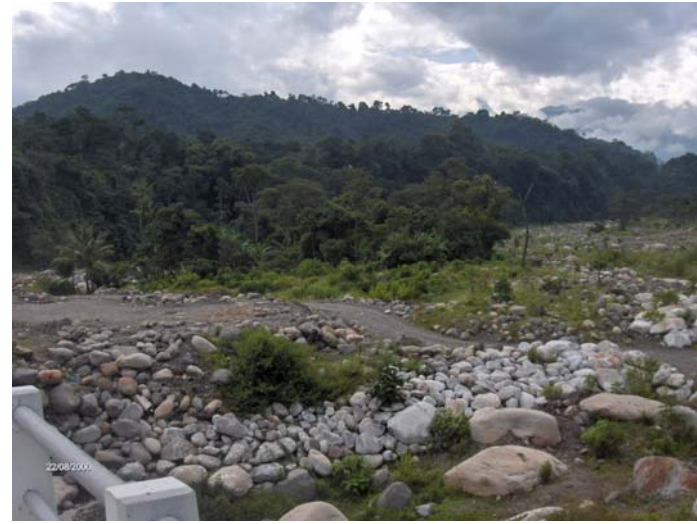
(Foto. No. 18 el río se salió de su cauce destruyendo todo lo que se interponía a su paso, incluyendo el puente el cual colapso ya que el río llegó al nivel del mismo).

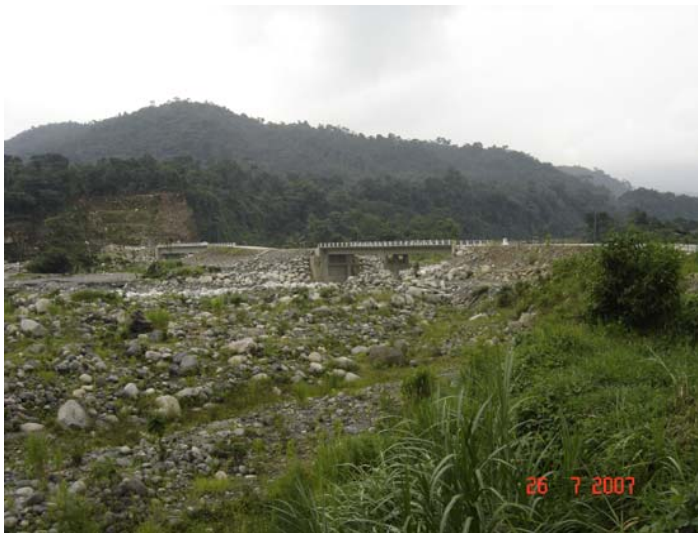
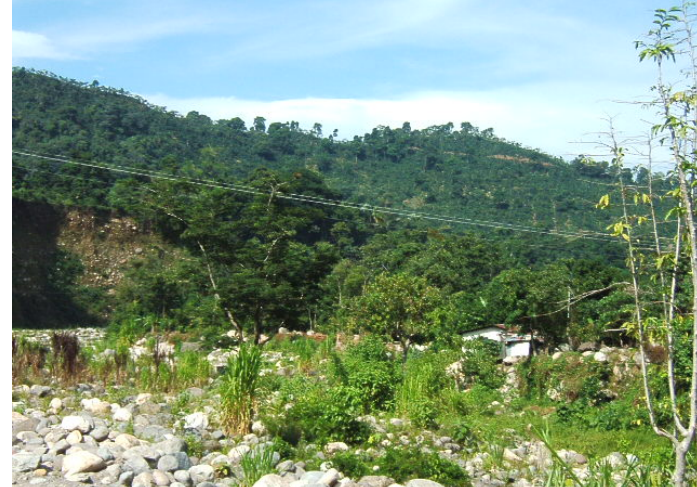
(Foto. No. 19 Se puede observar viviendas sobrevivientes a la tormenta ubicadas a orillas del cauce del río).

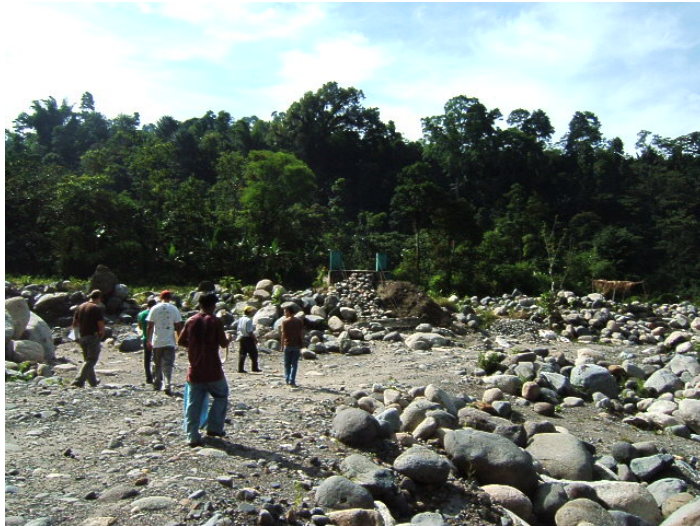
(Foto. No. 20 y 21 Río desbordado destruyendo todo lo que se encontraba a su paso, incluyendo el puente peatonal afectando a las aldeas del sector).

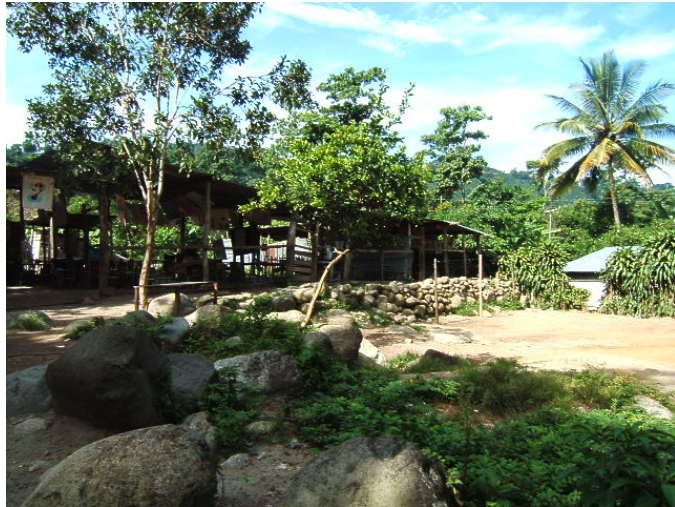
(Foto. No.24 Escuela ubicada dentro del sector 5 del municipio de San Pablo, San marcos. La cual se encuentra en mal estado Y vulnerable a distintas amenazas).

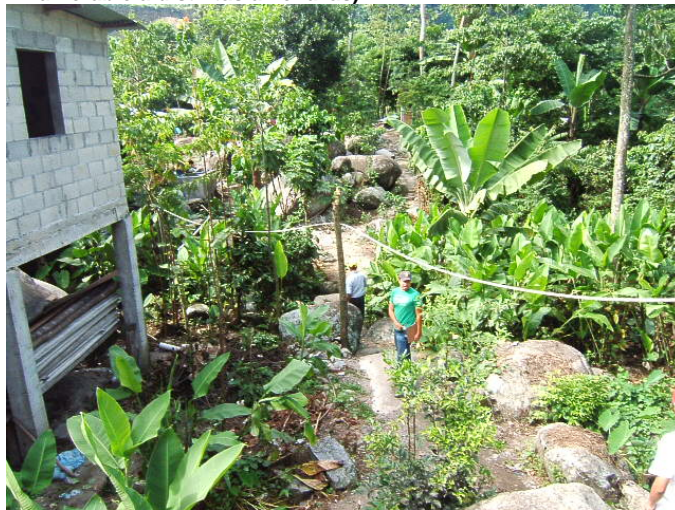
(Foto. No. 25 Viviendas ubicadas dentro del sector 5 del municipio de San Pablo, San marcos)

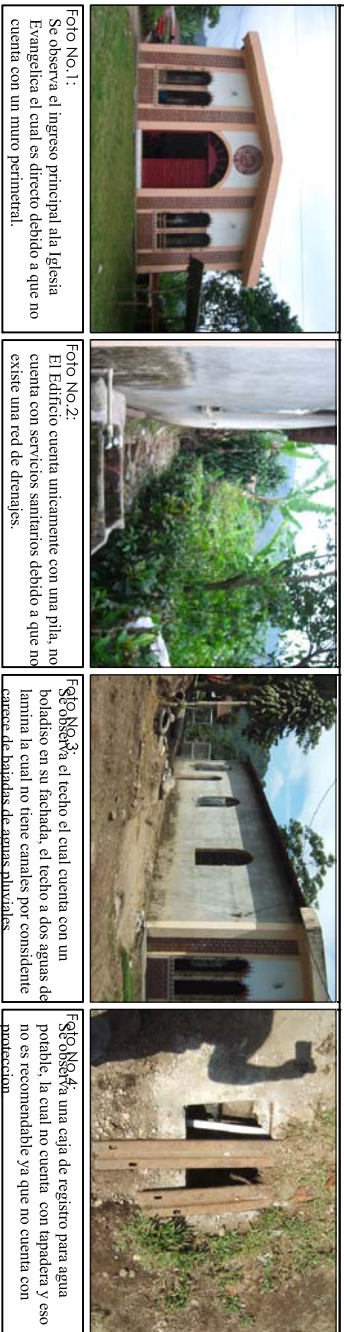
Foto No. 1:
Se observa el ingreso principal a la Iglesia Evangelica el cual es directo debido a que no cuenta con un muro perimetral.

Foto No. 2:
El Edificio cuenta unicamente con una pila, no cuenta con servicios sanitarios debido a que no existe una red de drenajes.

Foto No. 5 y 6:
El predio cuenta con Cimentacion semi descubiertos, la cada del agua pluvial hace que al dar golpe en el suelo hace que estos se deterioran para estan en buen estado.

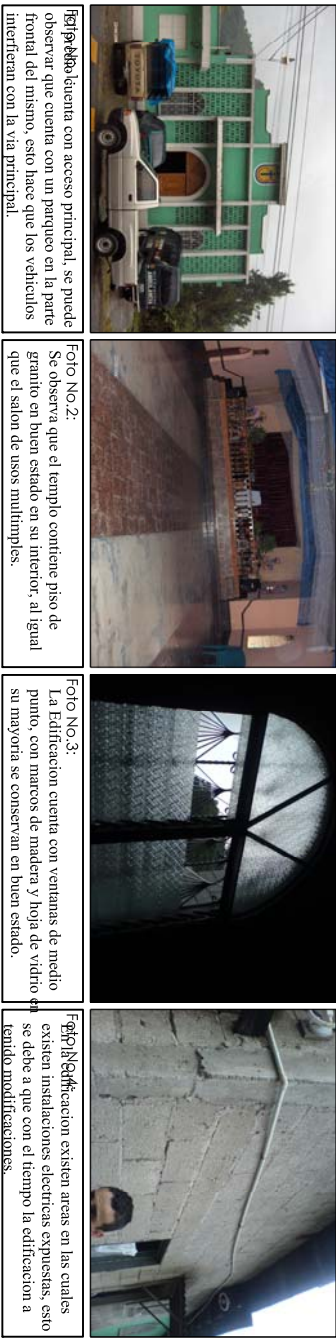
Foto No.1: Observar que cuenta con acceso principal, se puede observar que cuenta con un parqueo en la parte frontal del mismo, esto hace que los vehículos interfiere con la vía principal.

Foto No.2: Se observa que el templo contiene piso de granito en buen estado en su interior, al igual que el salón de usos múltiples.

Foto No.5 y 6: El predio cuenta con una cubierta de Tijera de Madera, tendales y costaneras, con lamina metálica con un grado de deterioro regular.

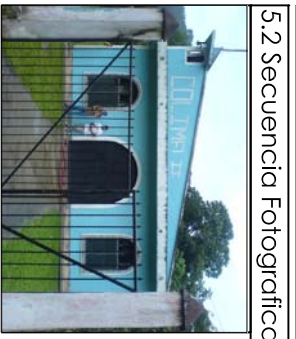
Foto No. 1: Cuenta con acceso principal el cual comunica al templo de una forma directa, la puerta tiene forma de arco de medio punto y es de marcos metálicos con cerramiento de metal.

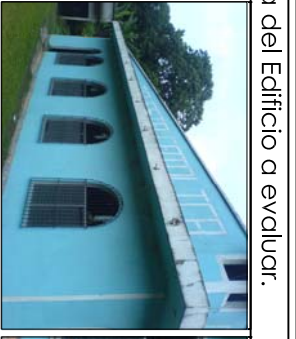
Foto No. 2: Cuenta con un boladizo que atraviesa las dos fachadas principales del mismo, se puede observar que las ventanas son de arco de medio punto en buen estado.

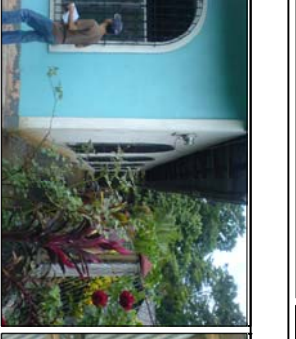
Foto No. 3: La Edificación cuenta jardinerías a los lados y además se puede observar el muro perimetral es de malla.

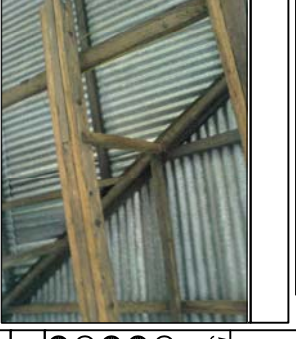
Foto No. 4: El edificio cuenta con un sistema estructural del techo tipo tendales y tiras de madera, y una cubierta de lamina metálica.

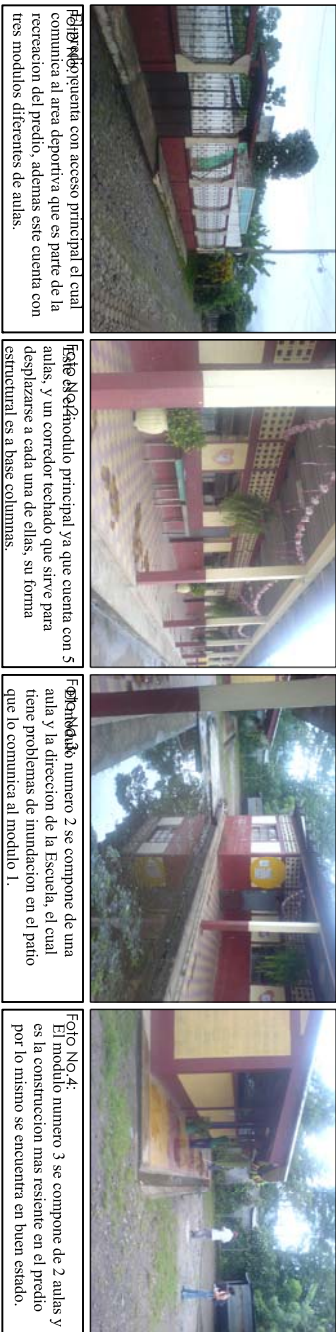
Foto No.1: Cuenta con acceso principal el cual comunica al área deportiva que es parte de la recreación del predio, ademas este cuenta con tres modulos diferentes de aulas.

Foto No.2: El módulo principal ya que cuenta con 5 aulas, y un corredor techado que sirve para desplazarse a cada una de ellas, su forma estructural es a base columnas.

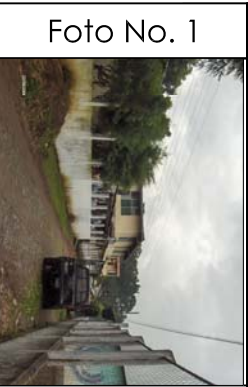
Foto No. 1

Acceso principal a el edificio, la calle se encuentra en buen estado esta adoquinada y empedrada.

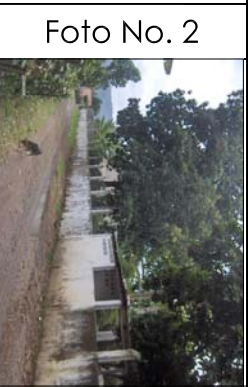
Foto No. 2

La calle principal no cuenta con cunetas lo cual hace que esta se inunda con lluvias excesivas.

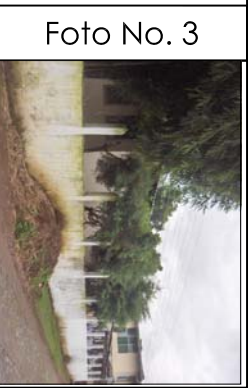
Foto No. 3

Se observa que el predio no cuenta con banqueta y es utilizado como botadero de desechos.

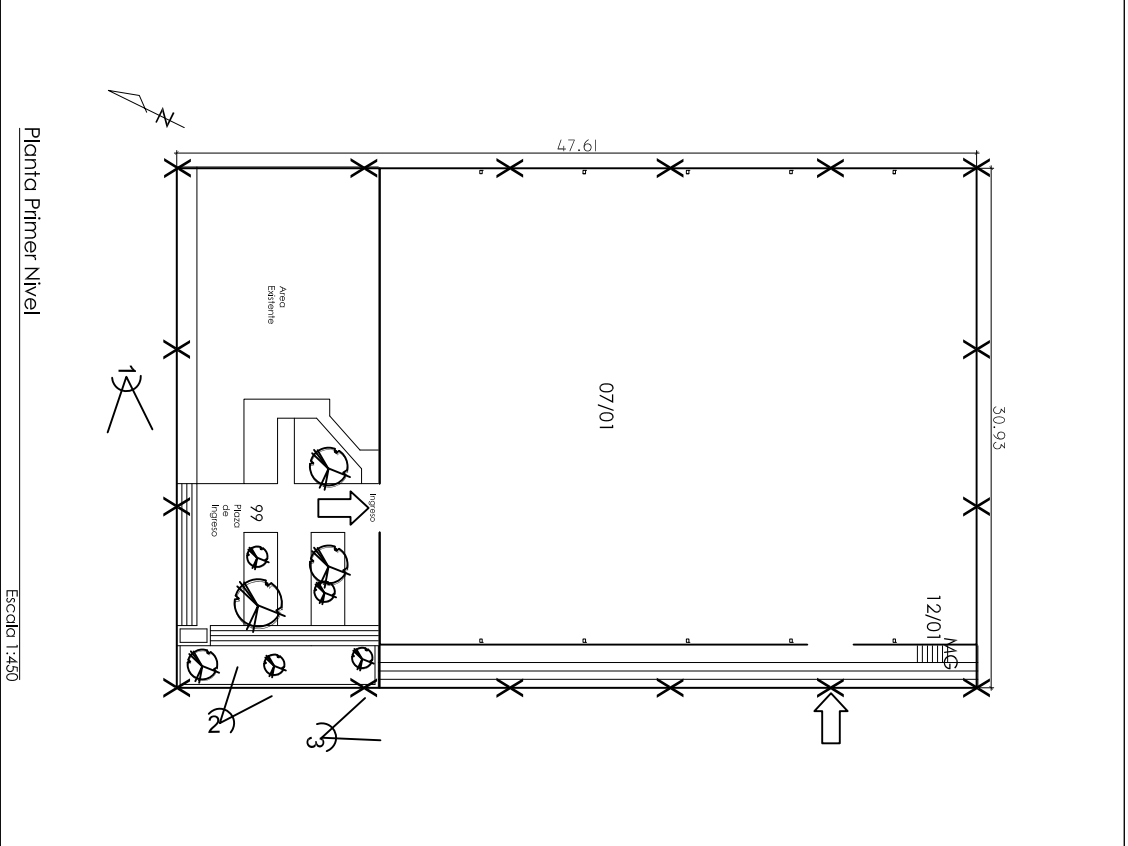
Se observa que en el predio existe area verde la cual ayuda a permean el agua de lluvia la cual evita las inundaciones ya que faltan drenajes.

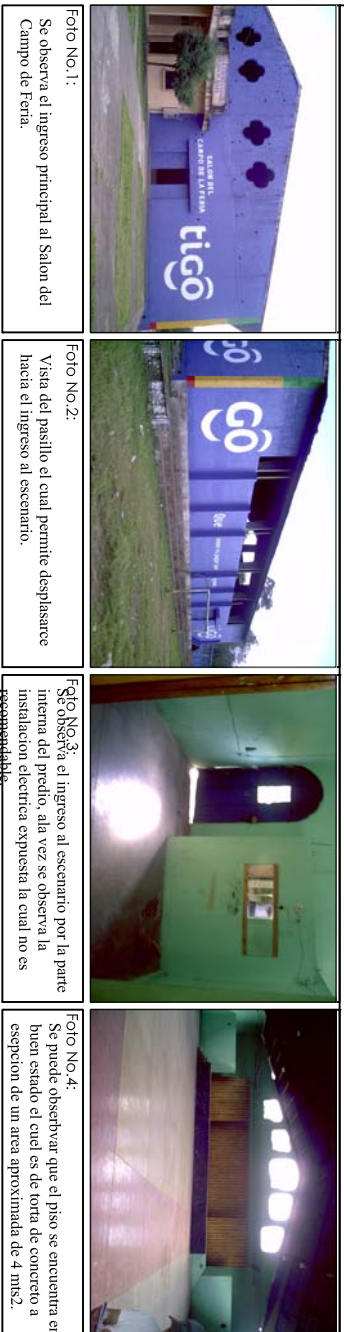
5.2 Secuencia Fotográfica del Edificio a evaluar.

Foto No. 1: Se observa el ingreso principal al Salon del Campo de Feria.
 Foto No. 2: Vista del pasillo el cual permite desplazarse hacia el ingreso al escenario.
 Foto No. 3: Se observa el ingreso al escenario por la parte interna del predio, a la vez se observa la instalación eléctrica expuesta la cual no es económicamente viable.
 Foto No. 4: Se puede observar que el piso se encuentra en buen estado el cual es de torta de concreto a espesor de un area aproximada de 4 mts2.

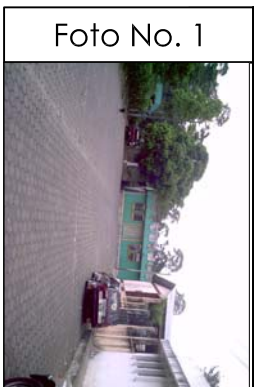
Acceso principal a el edificio, la calle se encuentra en buen estado en su totalidad adoquinada, el muro perimetral es de block con malla.

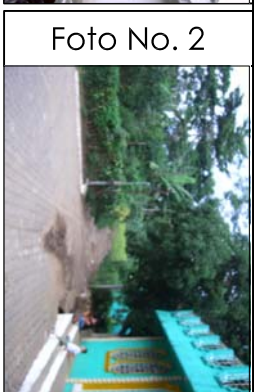
Por el sector se puede apreciar que existen callejones pequeños para el ingreso a los domicilios de los vecinos al sector.

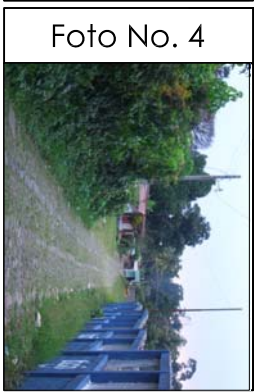
Se observa la calle que se ubica en la parte posterior del predio, es de doble vía, no cuenta con banquetas y es un problema para el invierno debido a inundaciones en invierno el promedio de lluvia es de 8 hrs por día.

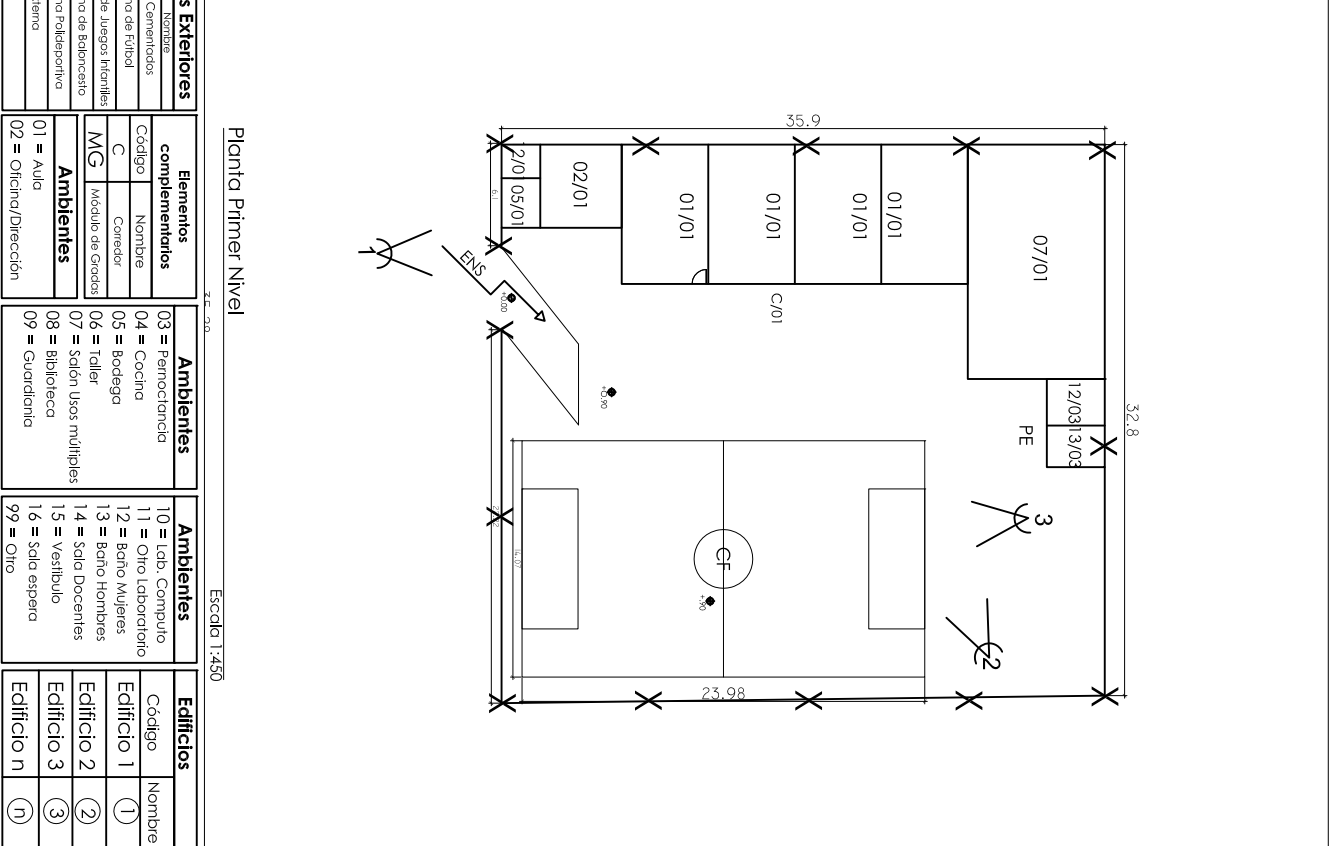
Foto NO.3: El predio cuenta con un area deportiva que es de uso exclusivo para recreación de los usuarios al mismo.

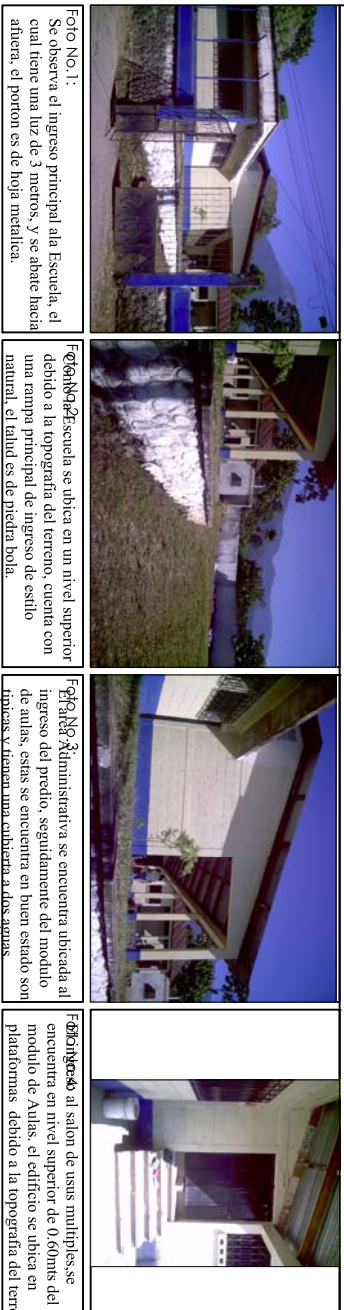
Foto No. 1: Se observa el ingreso principal ala Escuela, el cual tiene una luz de 3 metros, y se abate hacia afuera, el porton es de hoja metálica.

Foto No. 2: La escuela se ubica en un nivel superior debido a la topografía del terreno, cuenta con una rampa principal de ingreso de estilo natural, el talud es de piedra bola.

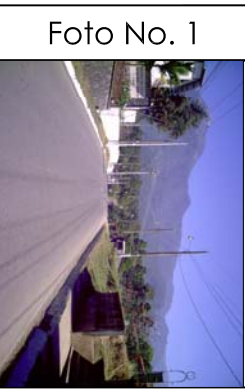
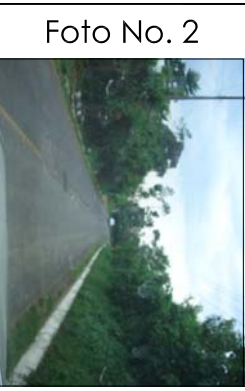
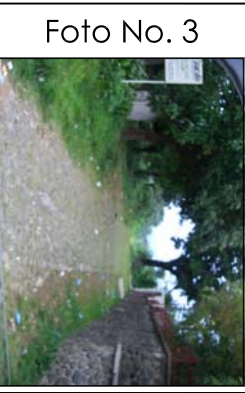
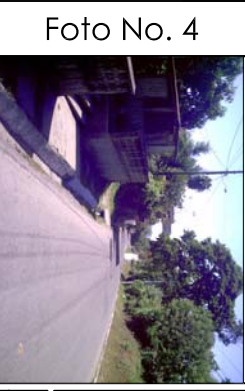
Foto No. 1
 Descripción
 Acceso principal a la Escuela, por medio de la vía principal a la Aldea Tocache, la calle es en su totalidad asfaltada se encuentra en buen estado.

Foto No. 2
 Descripción
 La calle principal hacia el Edificio, en la cual podemos apreciar una vegetación muy densa, y extensos follajes, que son parte de la aldea.

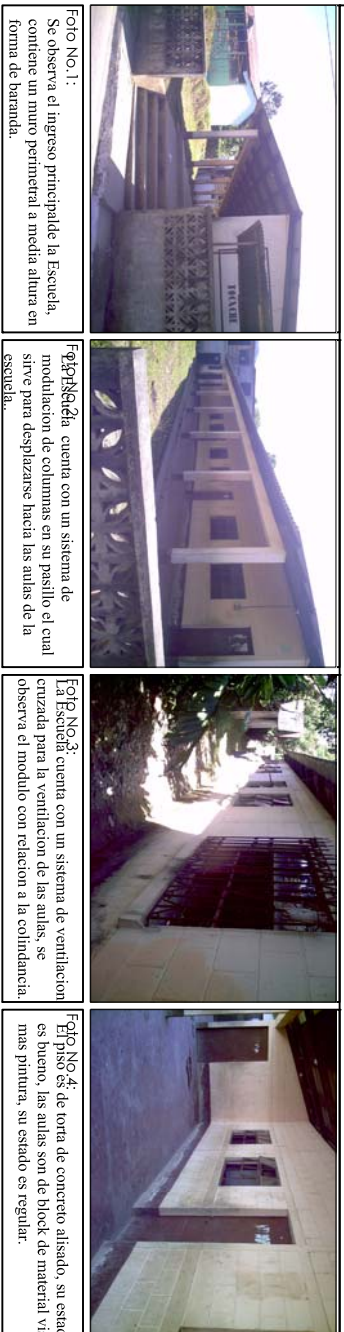
Foto No.1: Se observa el ingreso principal de la Escuela, contiene un muro perimetral a media altura en forma de baranda.

Foto No.2: cuenta con un sistema de modulación de columnas en su pasillo el cual sirve para desplazarse hacia las aulas de la escuela.

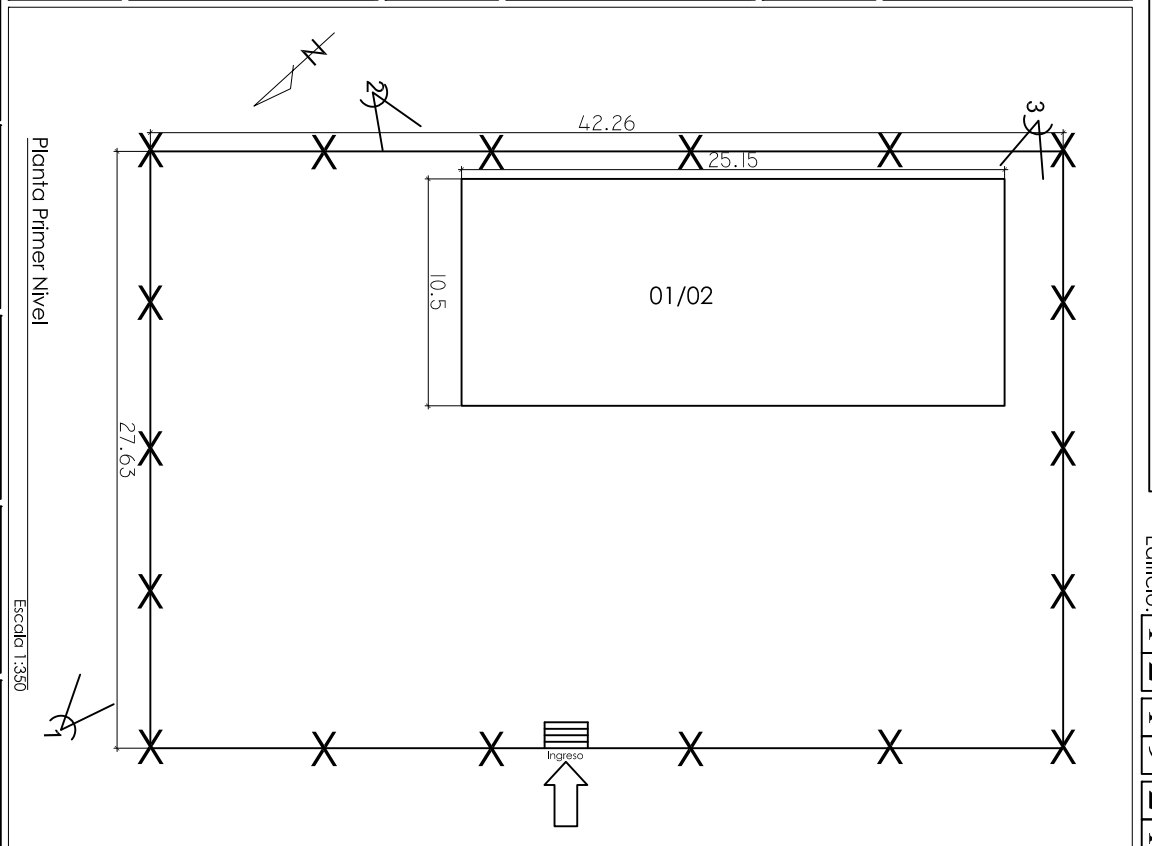
El predio cuenta con un area permeable en el ingreso al mismo, este no cuenta con un muro perimetral.

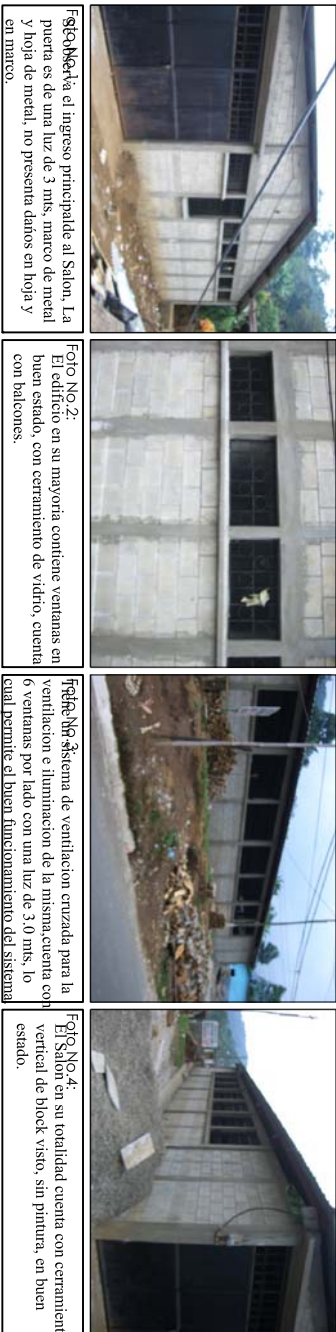
Foto No.1: El ingreso principal al Salon. La puerta es de una luz de 3 mts, marco de metal y hoja de metal, no presenta daños en hoja y en marco.

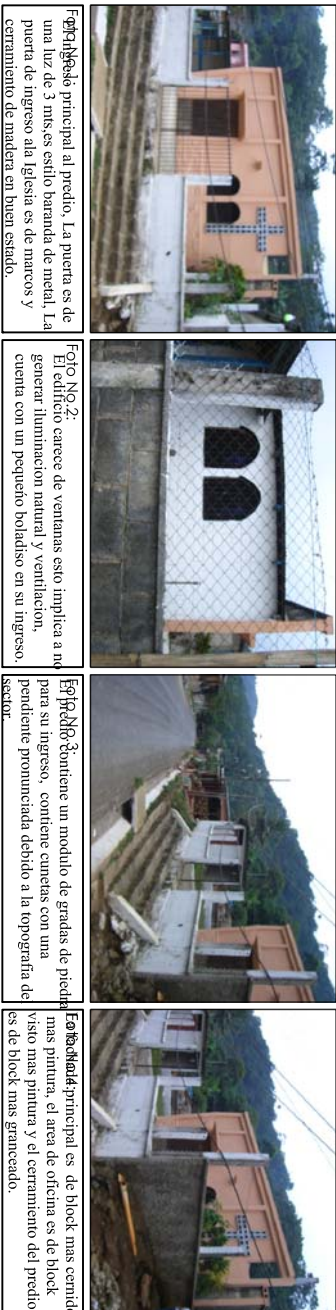
Foto No. 7: El edificio cuenta con block expuesto en las colindancias, y una cubierta de tendales de madera y cubierta de lamina metálica.

Foto No. 5 y 6: El edificio cuenta en su exterior con patios cementados, este así ves funciona como vestíbulo ya que permite desplazarse hacia los demas ambientes.

Foto No. 1: Foto principal al predio. La puerta es de una luz de 3 mts es estilo baranda de metal. La puerta de ingreso ala iglesia es de marcos y cerramiento de madera en buen estado.

Foto No. 2: El edificio carece de ventanas esto implica a no generar iluminación natural y ventilación, cuenta con un pequeño bolidiso en su ingreso.

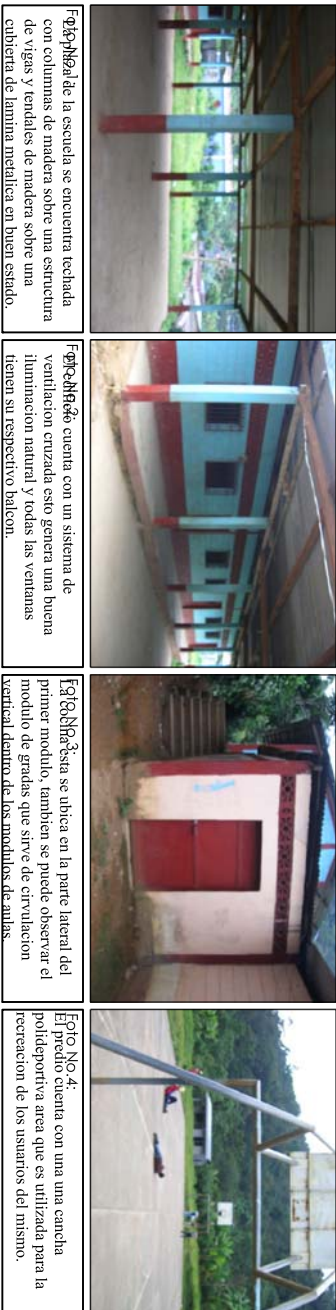
5.2 Secuencia Fotográfica del Edificio a evaluar.

5.3.1 Cimientos
 Los cimientos están:
 Concretos Piedra Metal Madera Otro
 Ocultos Expuestos
 Grado de deterioro: Bueno Regular Malo
 Total: M1

5.3.2 Piso
 Materiales predominantes:
 Presenta hundimientos o grietas? Cerámico Torlo de concreto Madera Tierra Otro
 Si No
 Grado de deterioro: Bueno Regular Malo
 Total: M2

5.3.3 Paredes
 Presentan grietas?
 Si No
 Grado de deterioro: Bueno Regular Malo
 Total: 00 M2

5.3.4 Puertas
 Presentan daños?
 Si No
 Tipo de material: Hierro Aluminio Madera
 Ubicación de daños: En marco Buena Regular Dañado: 0 Und

5.3.5 Ventanas
 Presentan daños?
 Si No
 Tipo de material: Hierro Aluminio Madera
 En marco Hierro Aluminio Vidrio Malla Otro
 Grado de deterioro: Bueno Regular Malo
 Total: 26 Und
