UNIVERSIDAD DE SAN CARLOS DE GUATEMALA
FACULTAD DE ARQUITECTURA

**PROPUESTA DE RESTAURACIÓN DE LA CASA VIZCAINO,
EN SEDE PARA CENTRO DE LAS ARTES MUY ESPECIALES,
SUCURSAL CENTRO HISTÓRICO.**

LA CASA VIZCAINO

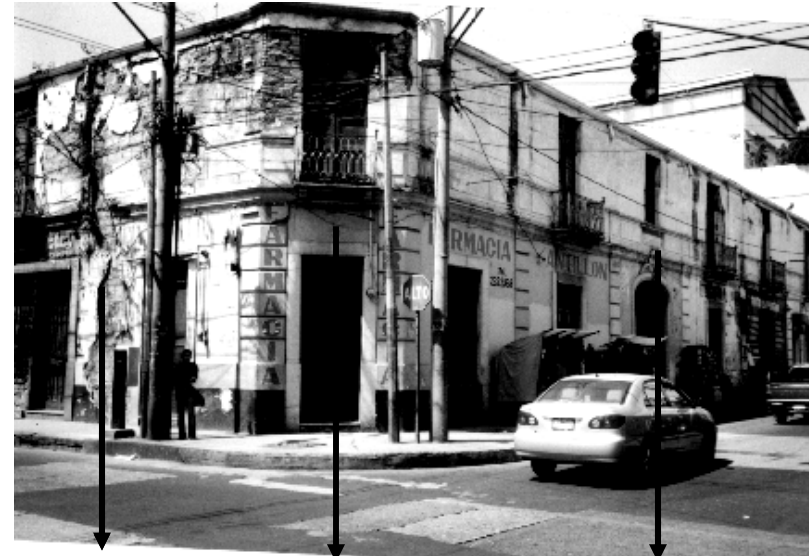
Foto No 23

CASA VIZCAINO es de una arquitectura Ecléctica, con rasgos marcadamente neoclásico afrancesados en las fachadas; principalmente en la planta baja con sus columnas adosadas mixtas .

Se tiene registro oficial de esta propiedad, en el registro de la propiedad inmueble desde Octubre de 1888, la cual se encuentra hipotecada al banco Colombiano de Guatemala el Registro siguiente se ve claramente que dice casa No. 22 de la 9ª. Avenida Sur de Guatemala. Frente 20 varas x 40 de fondo, por 10,000 pesos compro el Lic. Arriola apoderado general de Teresa Rosario González dicha finca se formo de 78 y 79 folio 366 340 libro 56 Julio/21/1896. El siguiente registro 257-42 Guatemala la señora Mamara Angulo y Cía. compro por 20,000 pesos de plata a don Juan Bautista Marques apoderado General Don José Ruiz Angulo y escritura Rafael Arévalo libro 27 folio 6 tomo 108. Luego aparece que Humberto Benítez y María de Benítez venden a Ricardo Vizcaíno Leal. No 146, folio 240, libro 42 y del No 840, folio 491, libro 591 del 24 Enero/1904 Hasta nuestros días le pertenece a esta familia. Este edificio aparece en el directorio telefónico 1894 con la dirección 9ª. Av. Sur No 22, así mismo aparece registrada esta propiedad en la Dirección General del Patrimonio Cultural y Natural a partir del año 1910. Para los terremotos de 1917 y 1918 parte del segundo nivel fue dañado severamente, fue reconstruido y nuevamente dañado para 1976.

9ª. AVENIDA SUR FACHADA FRONTAL 12 CALLE

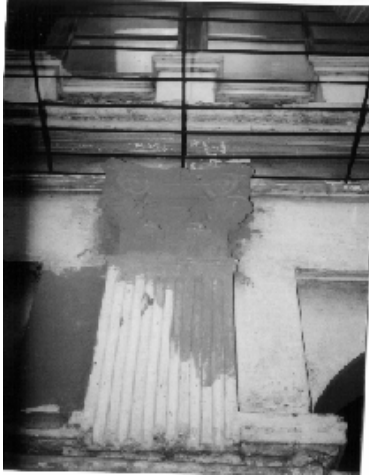
Foto 24 columna en patio

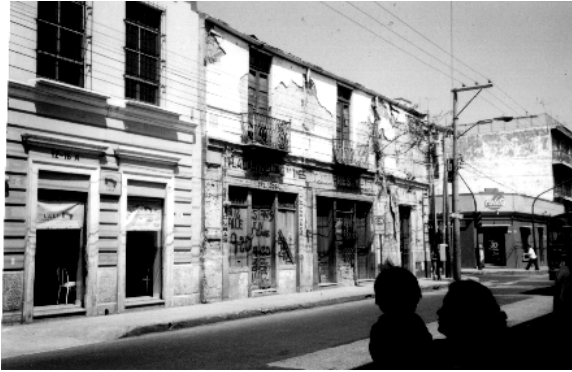
Remate de muros del Es el remate superior del muro de fachada, conformado de un canal de lámina galvanizada como drenaje de techo.

Foto 28 Cornisa sobre 9^a. Av.

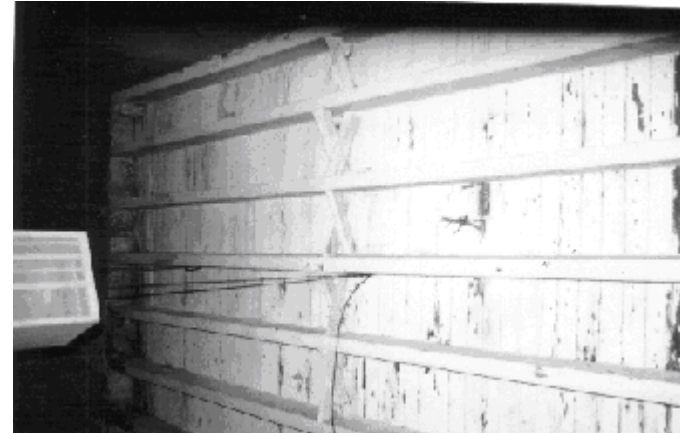
Foto 30 estructura de entrepiso

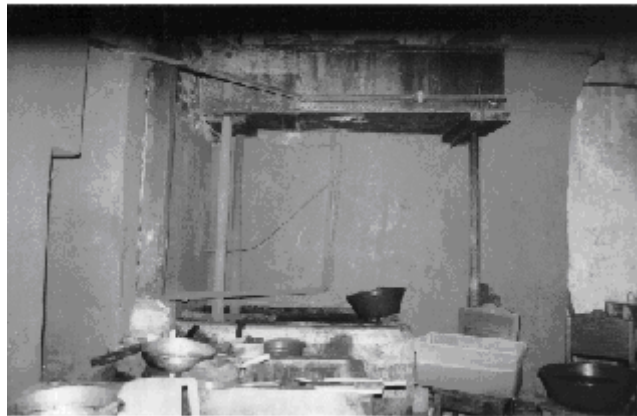
5.2.9.a Agua Potable cuenta con agua potable, ingresa a la planta baja a un depósito de asbesto cemento colocado sobre una estructura de hierro que surte de agua una pila y un servicio sanitario. Al resto del edificio en planta baja llega a través de la tubería de hierro galvanizado y sube al segundo nivel.

Foto 36 Depósito de agua y pila

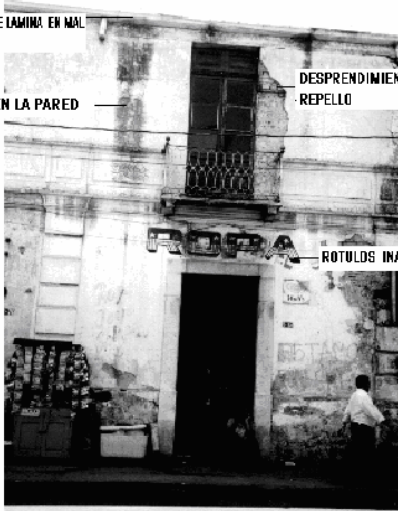
DESPRENDIMIENTO DE REPELLO

ROTULOS INADECUADOS

FOTO No 48 DETALLE BALCON Y PUERTA

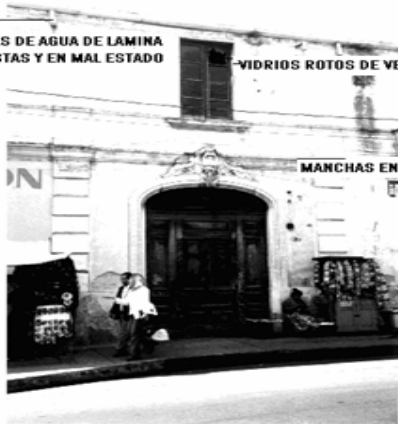
VIDRIOS ROTOS DE VENTANAS

MANCHAS EN PAREDES

FOTOGRAFIA 50 PORTON Y VENTANA

MANCHAS EN LOS MUROS (HUMO)

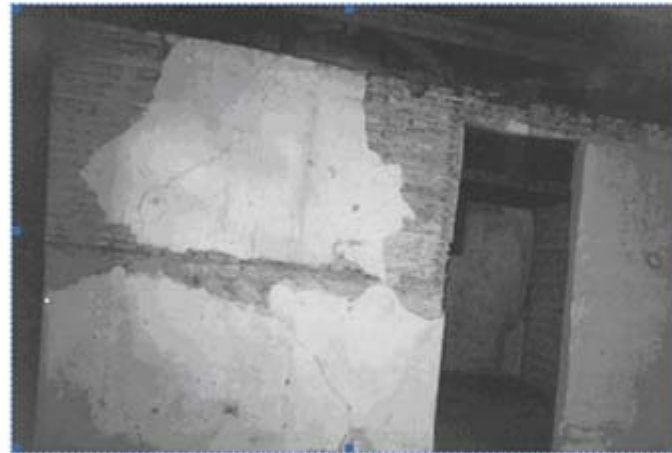
FOTO 26 MURO DE BAJAREQUE

DESCRIPCION DEL BAJAREQUE EN ESTE EDIFICIO : ADAPTACION DEL MISMO SISTEMA CONSTRUCTIVO CON MATERIALES: COMO LA MAMPOSTERIA, REGLAS DE MADERAN FIJA A OTRAS REGLAS DE SECCION SUPERIOR EN AMBAS CARAS DEL MURO, CUBIERTO POR REPELLO RELLENO DE MAMPOSTERIA

HIPOTESIS: SE ESCOGE ESTE SISTEMA CONSTRUCTIVO EN EL SEGUNDO NIVEL DEL EDIFICIO, PORQUE TIENE UNA MAYOR RESISTENCIA ESTRUCTURAL A LOS MOVIMIENTOS SISMICOS.
