**EVALUACION DE LA VULNERABILIDAD
FISICO - ESTRUCTURAL DE LOS EDIFICIOS
DE USO PUBLICO EN LOS MUNICIPIOS DE
SAN JOSÉ OJETENÁN Y CONCEPCIÓN
TUTUAPA, SAN MARCOS**

Presentado por Marck Oliver Bámaca Hernández
Al conferírsele el Título de Arquitecto
en el Grado Académico de Licenciatura

TITULO:
**“EVALUACION DE LA VULNERABILIDAD FISICO-ESTRUCTURAL
DE LOS EDIFICIOS DE USO PUBLICO EN LOS MUNICIPIOS
DE SAN JOSE OJETENAM Y CONCEPCION TUTUAPA,
SAN MARCOS”**

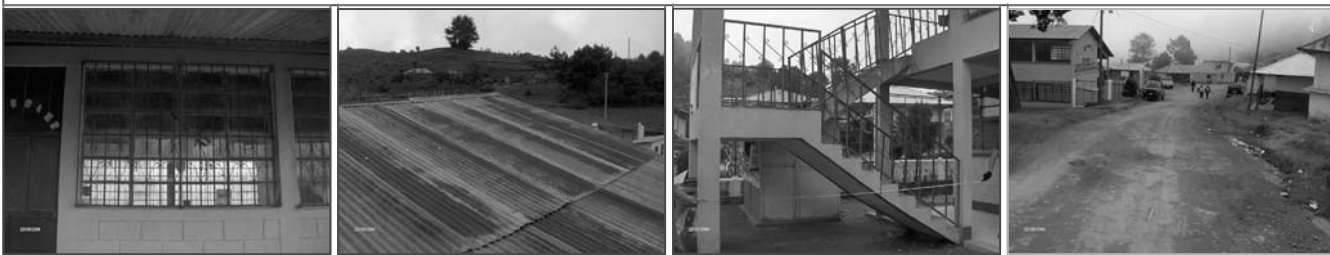
Foto No.1:
 se puede observar que las condiciones de las ventanas de este edificio se encuentran en buen estado.

Foto No.2:
 la estructura del techo y las laminas se encuentran en buen estado
