**CONSERVACIÓN Y RESTAURACIÓN DEL TEMPLO CATÓLICO DE LA ALDEA SAN ANDRÉS
CEBALLOS Y SU ENTORNO INMEDIATO,
SAN ANTONIO AGUAS CALIENTES, SACATEPÉQUEZ**

Tesis presentada a la Junta Directiva por

Guatemala, Abril del 2009

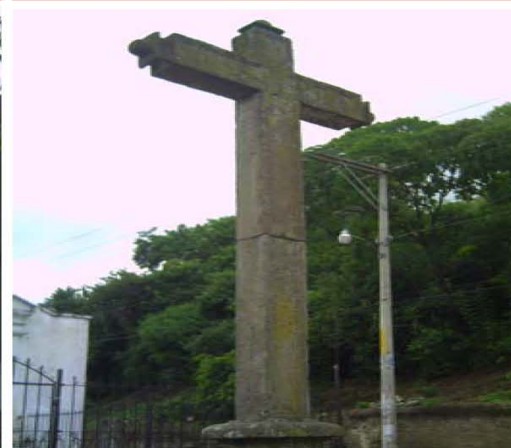
(Siglo XVII) La Cruz Atrial es un elemento importante, símbolo de la evangelización, que trajo la Orden franciscana. Elemento que actualmente presenta deterioro en su base.

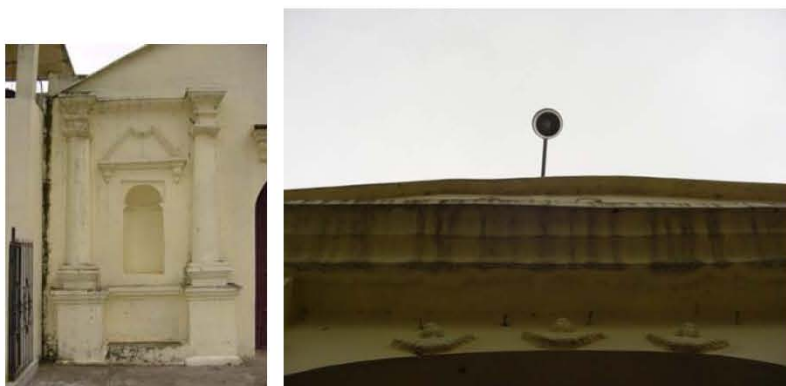
detenidamente desde abajo, pierden la horizontalidad dejando ver formas curvas donde deberían ser rectas. Según uno de los pobladores del lugar, un familiar de este tuvo participación en la ejecución de la misma sin tener conocimientos profundos de construcción.

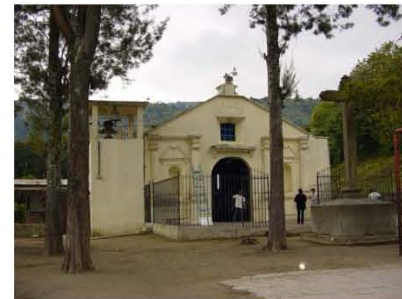
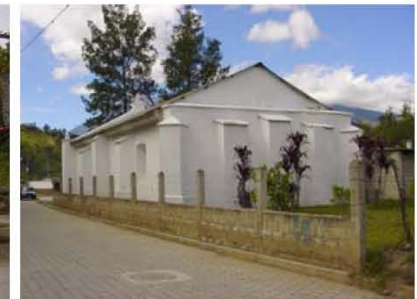
Se agregaron también cinco nichos a los laterales de la nave del templo, dos sobre el muro al que esta adosado el campanario y tres en el muro que colinda con la 1ra. avenida, considerando la comunidad religiosa la necesidad de ellos para colocar imágenes, éstos fueron construidos sin autorización del Concejo y con el peligro de que se produjera debilitamiento a la estructura de los muros. Uno de los últimos cambios que se produjeron en el templo es el cambio de color que se efectuó, anteriormente el templo estaba pintado de color amarillo suave y a finales del 2002 se cambió el color por blanco.

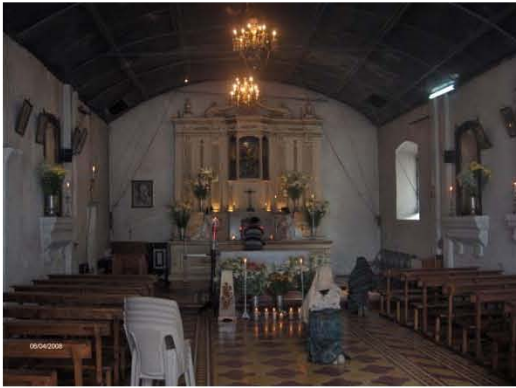
LA NAVE PRINCIPAL DE LA IGLESIA CUENTA CON ILUMINACIÓN ARTIFICIAL EN SU MAYORÍA, YA QUE LAS VENTANAS PARA ILUMINACIÓN NATURAL SON POCAS, POR LO QUE SE NOTA ADEMÁS UNA VENTILACIÓN MÍNIMA.

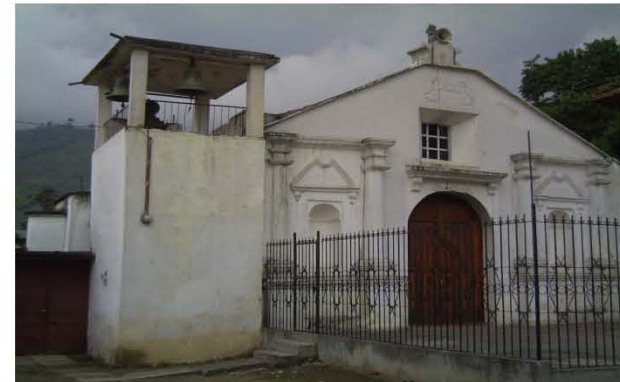
ADOSADA A LA FACHADA PRINCIPAL SE OBSERVA EL CAMPANARIO, ÉSTE DE ALGUNA MANERA FUE INTERVENIDO Y CON ELLO CAMBIÓ EL ESTILO ORIGINAL QUE EN GENERAL PRESENTA LA IGLESIA.

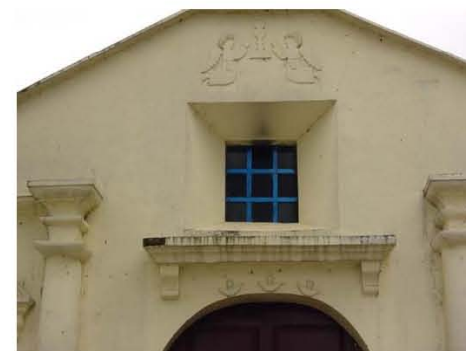
COMO SE MENCIONÓ ANTERIORMENTE LOS VESTIGIOS QUE SE ENCONTRARON REVELAN LA EXISTENCIA ANTERIOR DE TECHUMBRE A BASE DE TEJA, SE PRESUME QUE ALGÚN TERREMOTO PROVOCÓ EL DERRUMBE DEL MISMO.

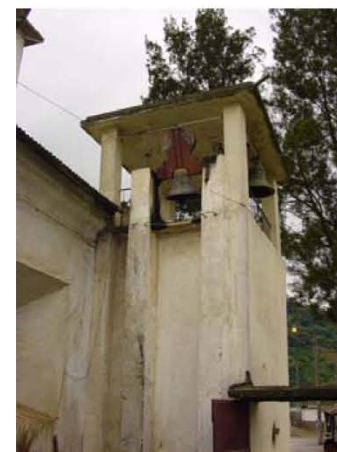
VISTA POSTERIOR DEL MÓDULO DE GRADAS QUE COMUNICA AL CAMPANARIO DE LA IGLESIA. NÓTESE LA DIFERENCIA DE MATERIALES EN LA PARTE SUPERIOR DEL MISMO.

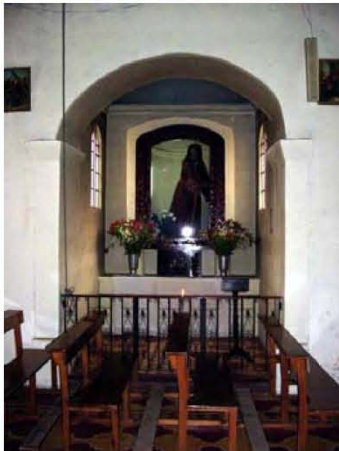
NICHOS RECIENTE, QUE CONTIENE EN EL ARCO EN UNO DE SUS EXTREMOS UN MAL ACABADO, DEJÁNDOSE VER LA FALTA DE SUPERVISIÓN ADECUADA EN EL DESARROLLO DE LA OBRA.

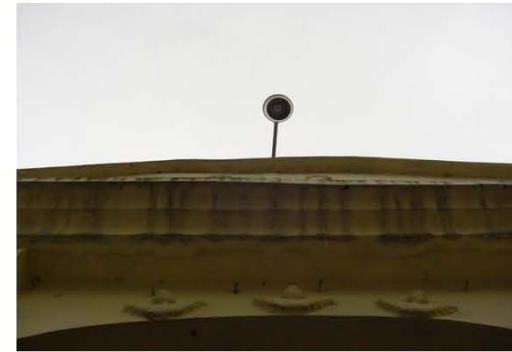
ESTA ES LA CORNISA QUE PERTENECE AL INGRESO PRINCIPAL DE LA IGLESIA CLARAMENTE PODEMOS APRECIAR EL DESNIVEL HORIZONTAL QUE QUEDÓ EN EL LEVANTADO DE LA MISMA, HIPOTÉTICAMENTE SE PRESUME QUE ESTA IGLESIA FUE CONSTRUIDA POR MIEMBROS DE LA COMUNIDAD, SIN LA SUPERVISIÓN DE MANO CALIFICADA.

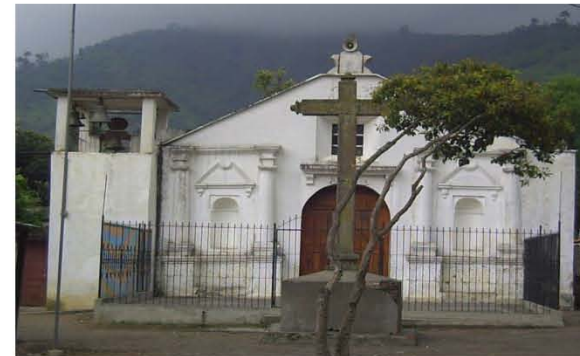
EN EL FRONTISPICIO DE LA IGLESIA SE NOTA UN DESPLOME EN LAS COLUMNAS AL LADO IZQUIERDO DEL EJE CENTRAL DE LA MISMA, PRESUMIENDO UN HUNDIMIENTO O MALA EJECUCIÓN EN EL LEVANTADO, COMO SE HA VENIDO MENCIONANDO.

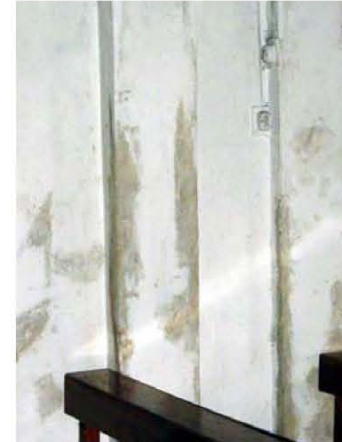
ELEMENTOS INTERVENIDOS, QUE DE ALGUNA MANERA SE HAN EFECTUADO MAL, EL DESPLOME QUE PRESENTAN LOS ACABADOS DENOTAN MALA EJECUCIÓN EN LA ELABORACIÓN DE LA INTERVENCIÓN.

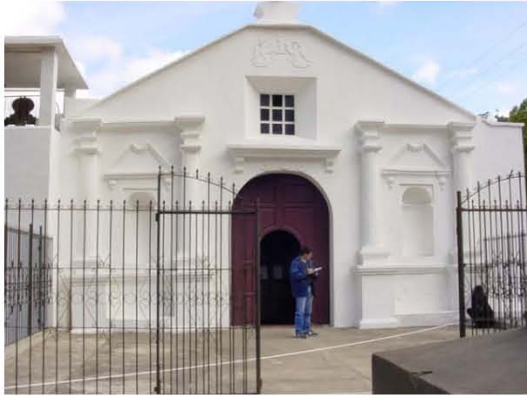
EN LA SEGUNDA VISITA REALIZADA EL EDIFICIO FUE INTERVENIDO CON CAMBIO DE COLOR.

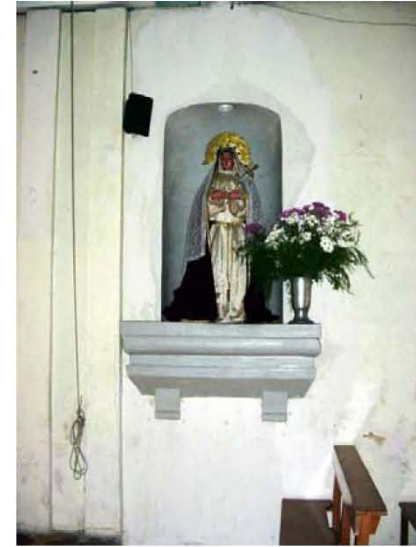
SE INTERVINO LA ESTRUCTURA, AGREGANDO DOS NICHOS, SIN CONSIDERAR EL POSIBLE DEBILITAMIENTO DEL MURO.

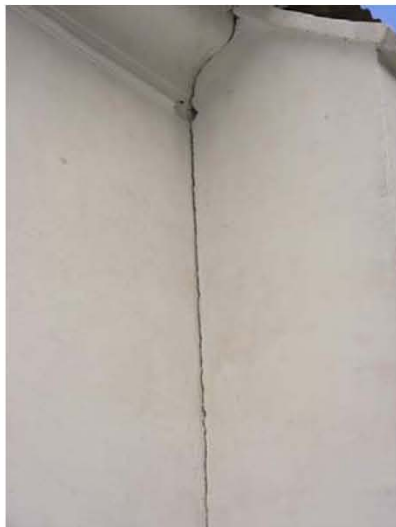
LOS MUROS MUESTRAN UN DESPRENDIMIENTO EN LA UNIÓN CON LAS COLUMNAS, POSIBLEMENTE ESTE DESPRENDIMIENTO SEA A NIVEL DEL REPELLO.

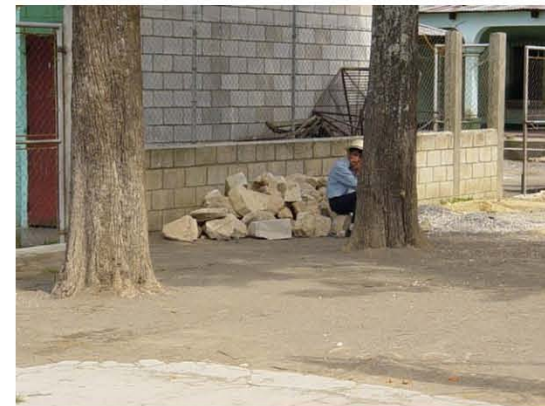
LOS RESTOS QUE SE OBTUVIERON DE LA INTERVENCIÓN REALIZADA FUERON DEJADOS EN EL EXTERIOR DEL EDIFICIO.
