**“EVALUACIÓN DE LA VULNERABILIDAD  
FÍSICO - ESTRUCTURAL DE LOS EDIFICIOS  
DE USO PÚBLICO EN EL MUNICIPIO DE  
IXCHIGUÁN, SAN MARCOS”**

Universidad de San Carlos de Guatemala  
Facultad de Arquitectura

# “EVALUACIÓN DE LA VULNERABILIDAD FÍSICO- ESTRUCTURAL DE LOS EDIFICIOS DE USO PÚBLICO DEL MUNICIPIO DE IXCHIGUÁN SAN MARCOS”

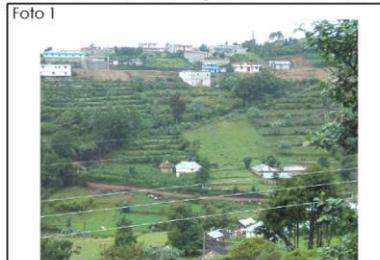
Descripción  
 Se observa que el área en donde se encuentra el edificio es un área de laderas con pendientes pronunciadas. Vista alrededor del edificio.

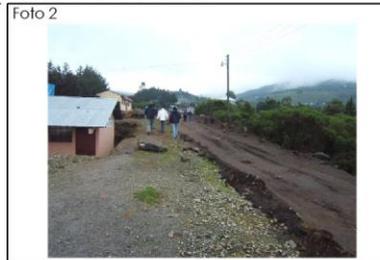
Descripción  
 La calle que es colindante al edificio es de terracería y se observa la pendiente que lleva. El edificio se encuentra dentro de un corte de terreno en una ladera.

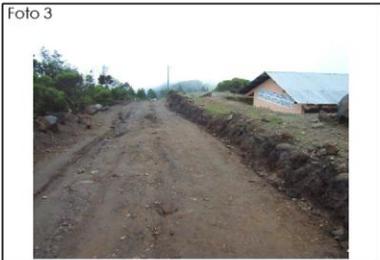
Descripción  
 La pendiente de las calles se observa en la fotografía y no existe algún tipo de tratamiento y drenajes para las calles.

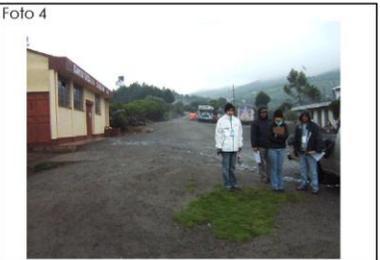
Descripción  
 Las calles que dirigen hacia la escuela son de terracería y se puede observar que existe acumulación de humedad y erosión en ellas.

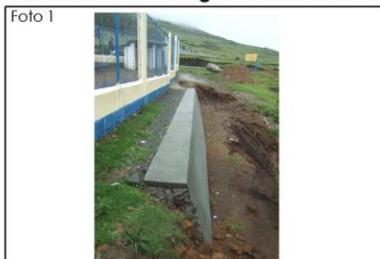
Descripción  
 Se observa que en la parte posterior del edificio en el muro perimetral se utiliza muro de contención evitando deslizamiento ya que existe pendiente pronunciada.

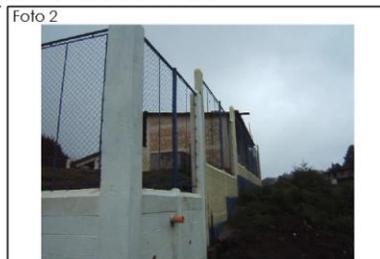
Descripción  
 El terreno cuenta con muro perimetral, en sus alrededores se observan los cambios de nivel dentro y fuera del terreno de la escuela.

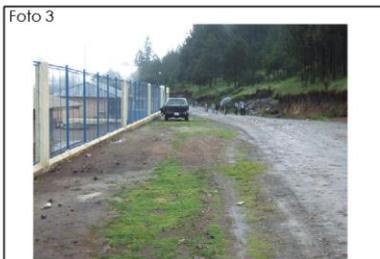
Descripción  
 La calles de ingreso paralelas a la escuela son de terracería, los cambios de nivel en estas mismas no se ven afectadas, solamente cuando ocurren lluvias fuertes.

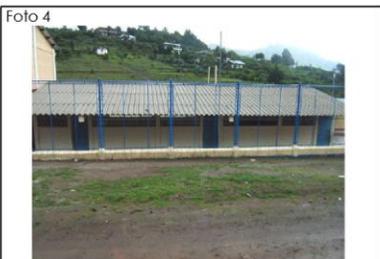
Descripción  
 En esta fotografía se puede observar que los módulos de la escuela están en nivel topográfico más bajo, y que por su distancia alejada al módulo no se vería afectado por deslizamientos.

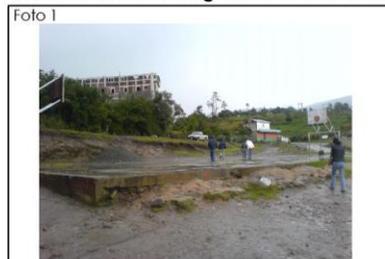
Descripción  
Se observa que en la parte posterior del edificio se encuentra una cancha deportiva, los cambios de nivel no están manejados con taludes y los alrededores son de terracería.

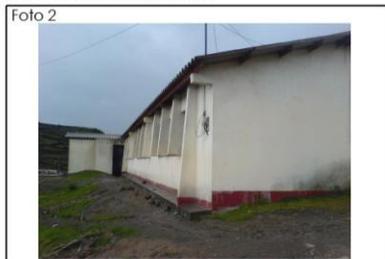
Descripción  
La fotografía muestra que el cimiento del edificio está siendo afectado por la erosión acumulada en los alrededores debido a la falta de subdrenajes.

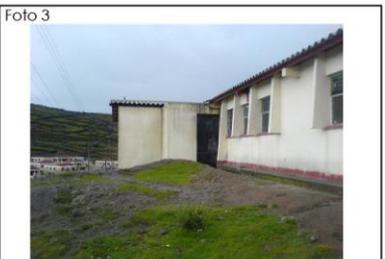
Descripción  
El edificio esta localizado en ladera, con pendiente pronunciada entre los 35° y 45°, no existe uso de muros de contención.

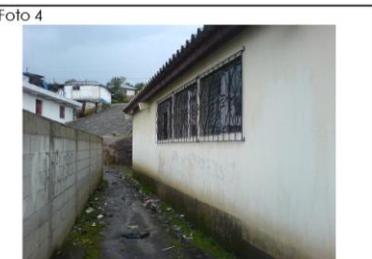
Descripción  
La acumulación de basura, lodos y falta de drenajes, ocasiona acumular humedad que se transmite a los muros de los edificios.

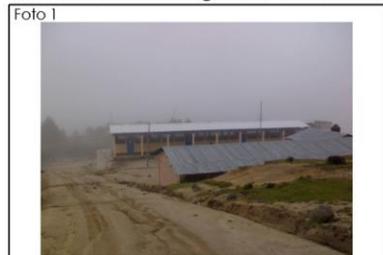
Descripción  
La fotografía muestra el área donde se encuentra la escuela, no cuenta con cerramiento perimetral y la calle de terracería está paralela al terreno

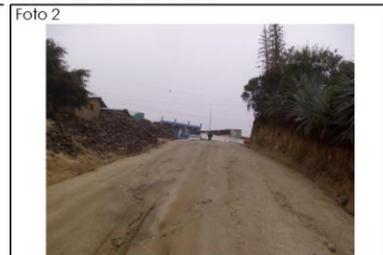
Descripción  
Se observa la pendiente que lleva la calle de terracería y que en sus costados no cuenta con drenaje. Además los terrenos paralelos no cuenta con muros de contención.

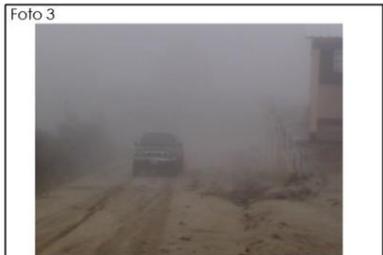
Descripción  
La neblina que se muestra en la fotografía es constante, eso debilita la visión hacia las calles y donde están dirigidas las construcciones.

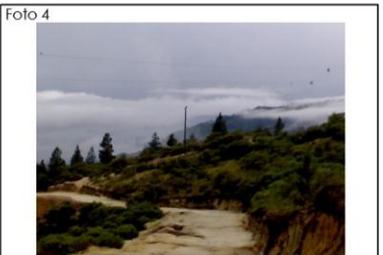
Descripción  
Se muestra la dirección que lleva la calle que conduce a una de las aldeas. Esta calle es de terracería al igual que la mayoría.

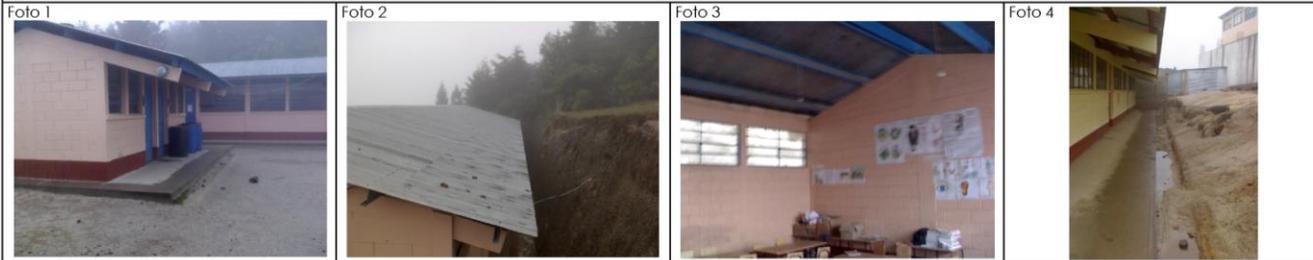
**5.2 Secuencia Fotografica del Edificio a evaluar.**

<p><b>Foto 1</b></p> <p>Descripción          Vista exterior de los módulos, en la cual se muestra que las construcciones por se actuales se encuentran en buen estado, lo que necesitan es implementar el uso de muros de contención y darle mejor tratamiento para el piso para que no ocurra mucha filtración de agua.</p>	<p><b>Foto 2</b></p> <p>Descripción          Las construcciones están muy pegadas a los taludes y estos no cuentan con las medidas necesarias para su uso, además la distancia recomendada alejada de la construcción no se observa. Esto puede dañar la construcción directamente.</p>	<p><b>Foto 3</b></p> <p>Descripción          En el interior de las aulas, todas cuentan con acabados interiores, cuidando los muros, piso, ventaneria, cubierta y las instalaciones con las que cuenta.</p>	<p><b>Foto 4</b></p> <p>Descripción          Es importante cuidar las instalaciones por interior y exterior, en este caso es recomendable utilizar algún tipo de rejilla o canal para evacuar la caída de agua pluvial hacia los drenajes municipales evitando se acumule en el terreno.</p>

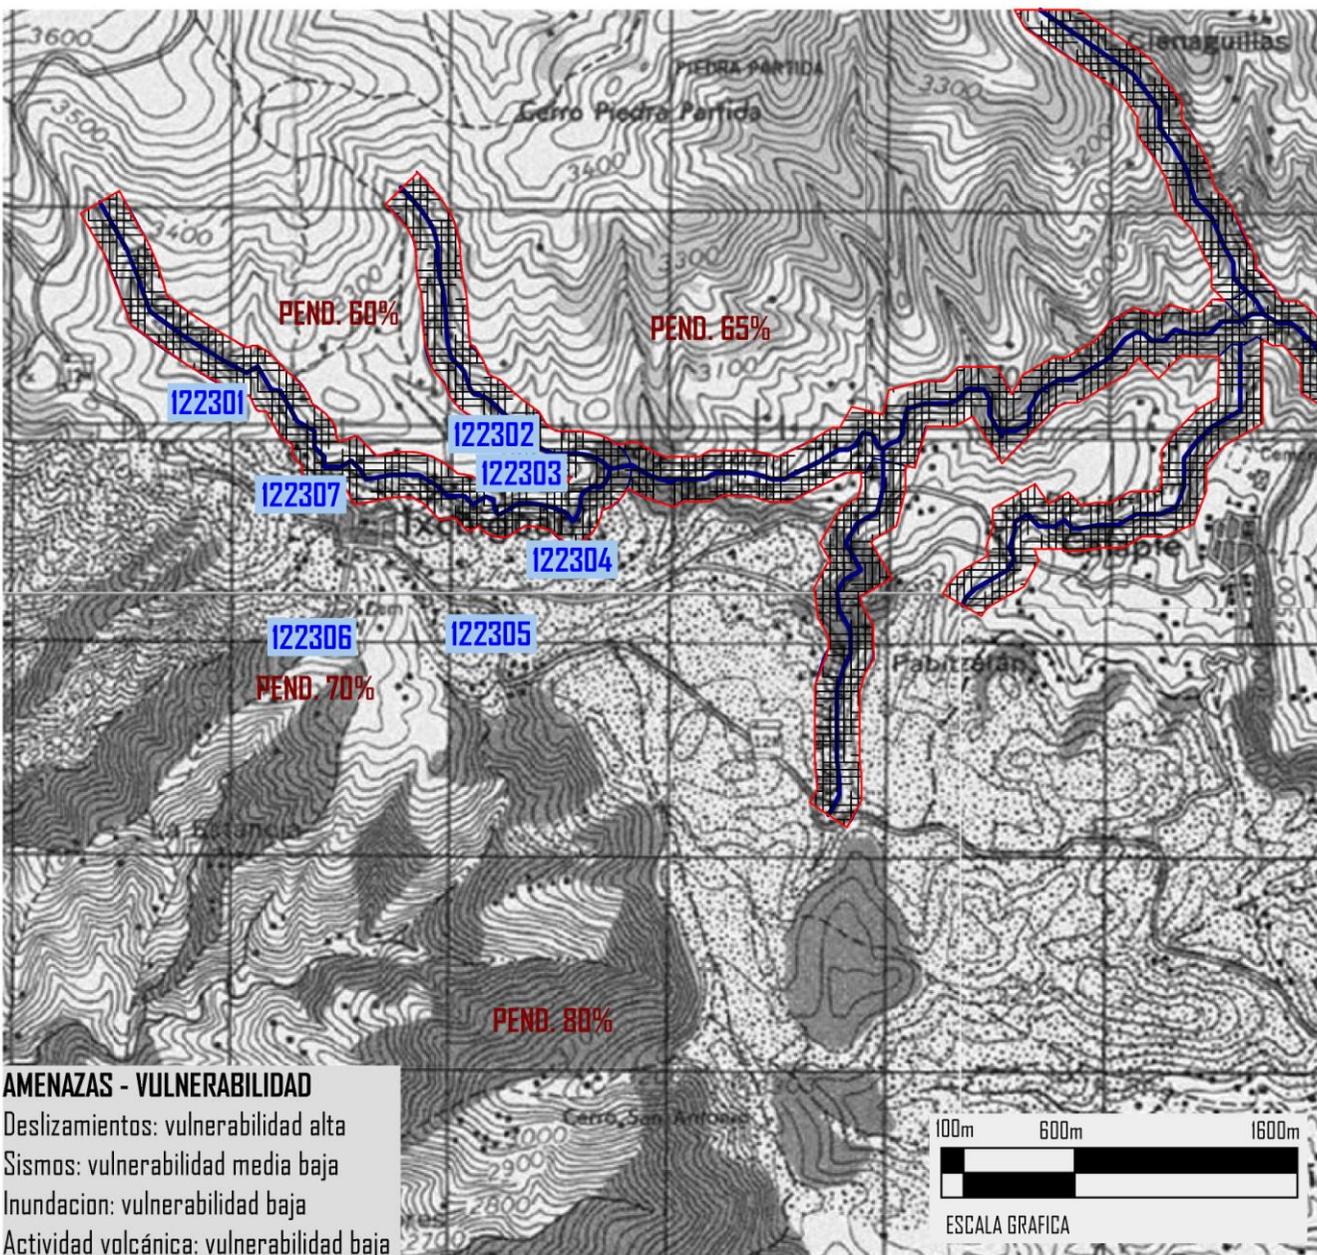
**BUENA VISTA, IXCHIGUAN**

**AMENAZAS - VULNERABILIDAD**

Deslizamientos: vulnerabilidad alta

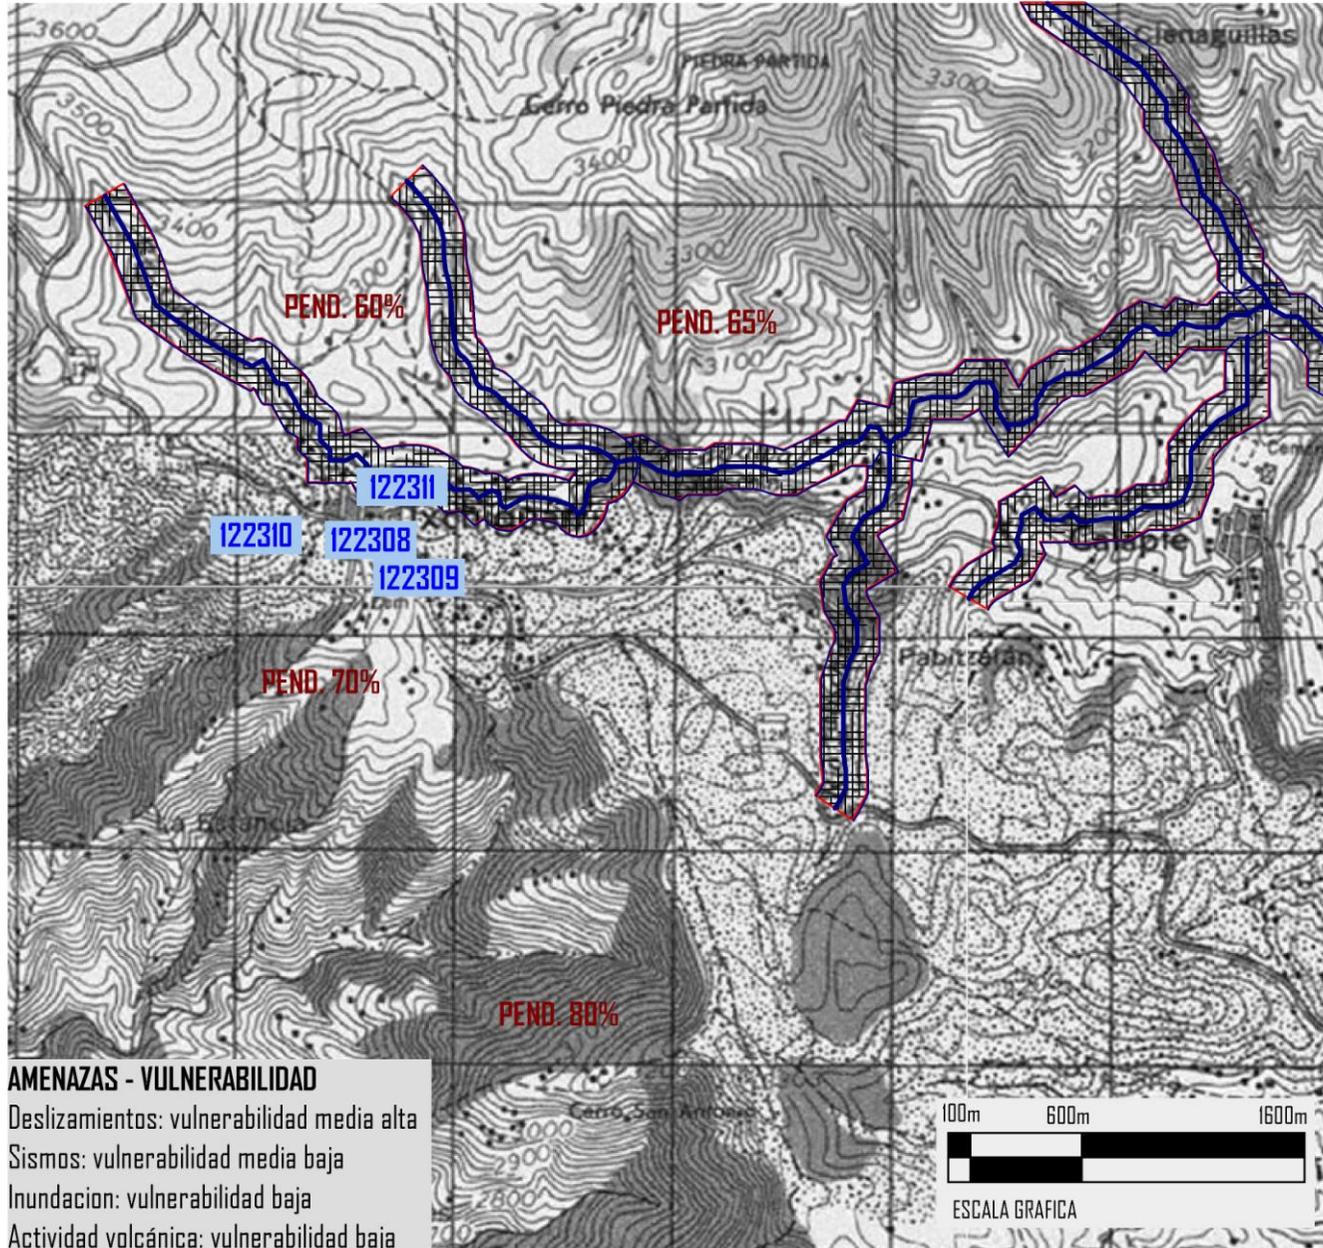
**CENTRO, IXCHIGUAN**

**AMENAZAS - VULNERABILIDAD**

- Deslizamientos: vulnerabilidad media alta
- Sismos: vulnerabilidad media baja
- Inundacion: vulnerabilidad baja
- Actividad volcánica: vulnerabilidad baja

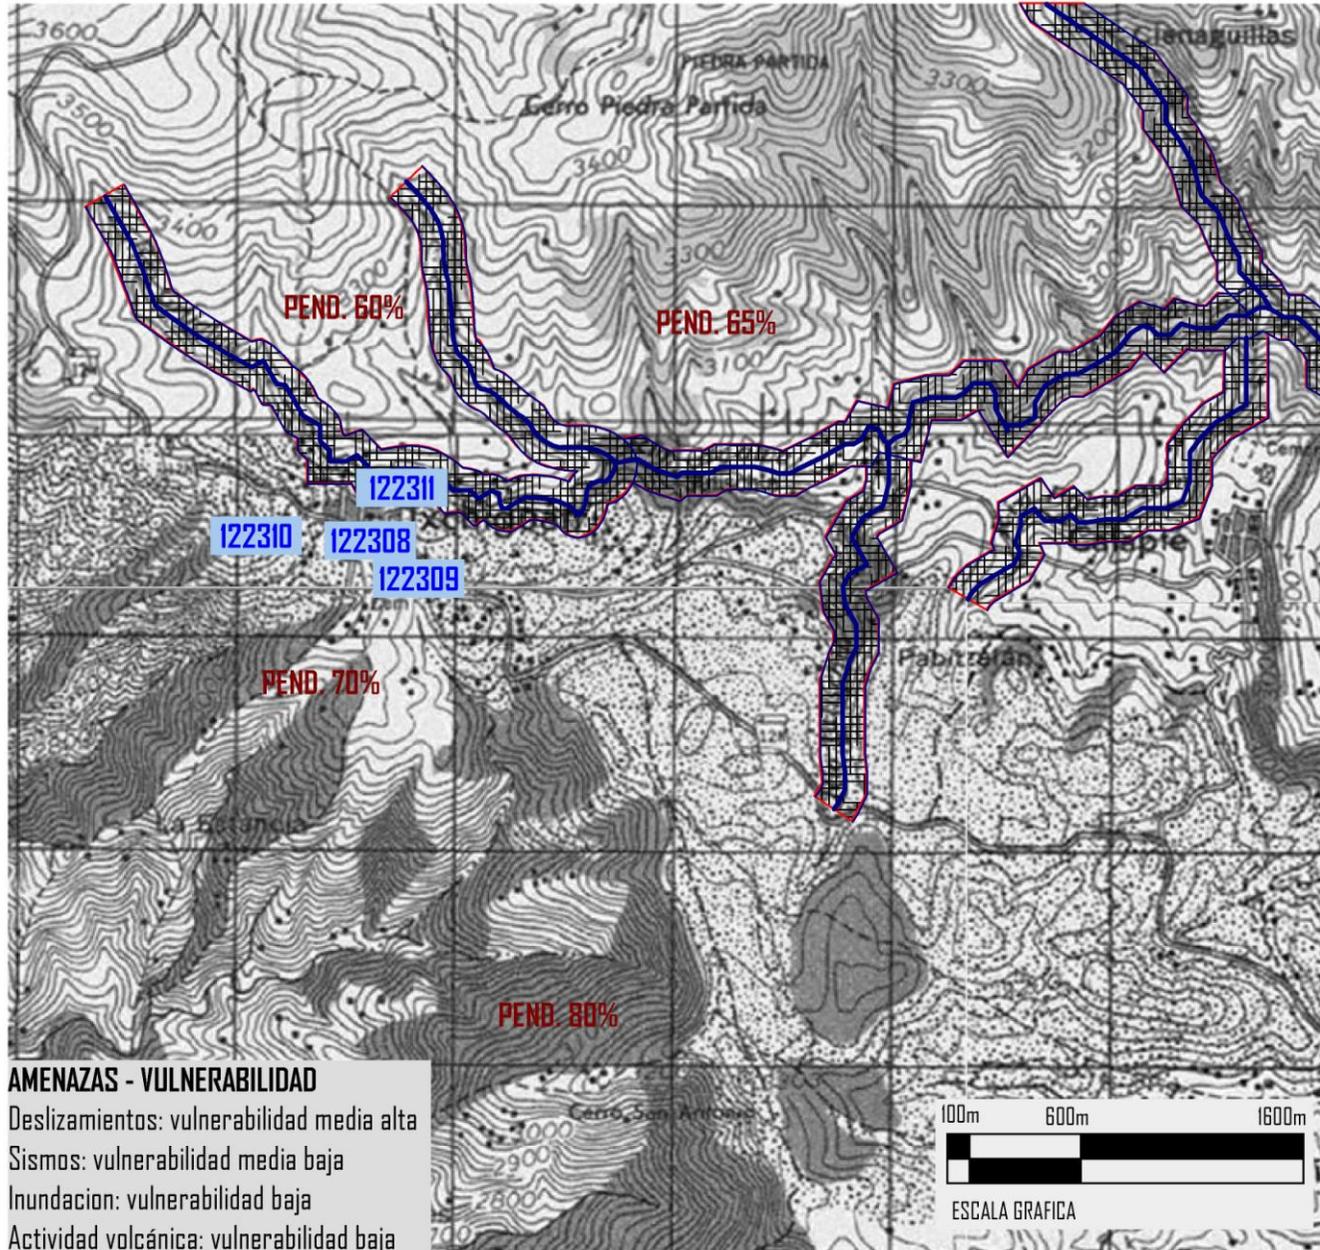
**CENTRO, IXCHIGUAN**

**AMENAZAS - VULNERABILIDAD**

- Deslizamientos: vulnerabilidad media alta
- Sismos: vulnerabilidad media baja
- Inundación: vulnerabilidad baja
- Actividad volcánica: vulnerabilidad baja

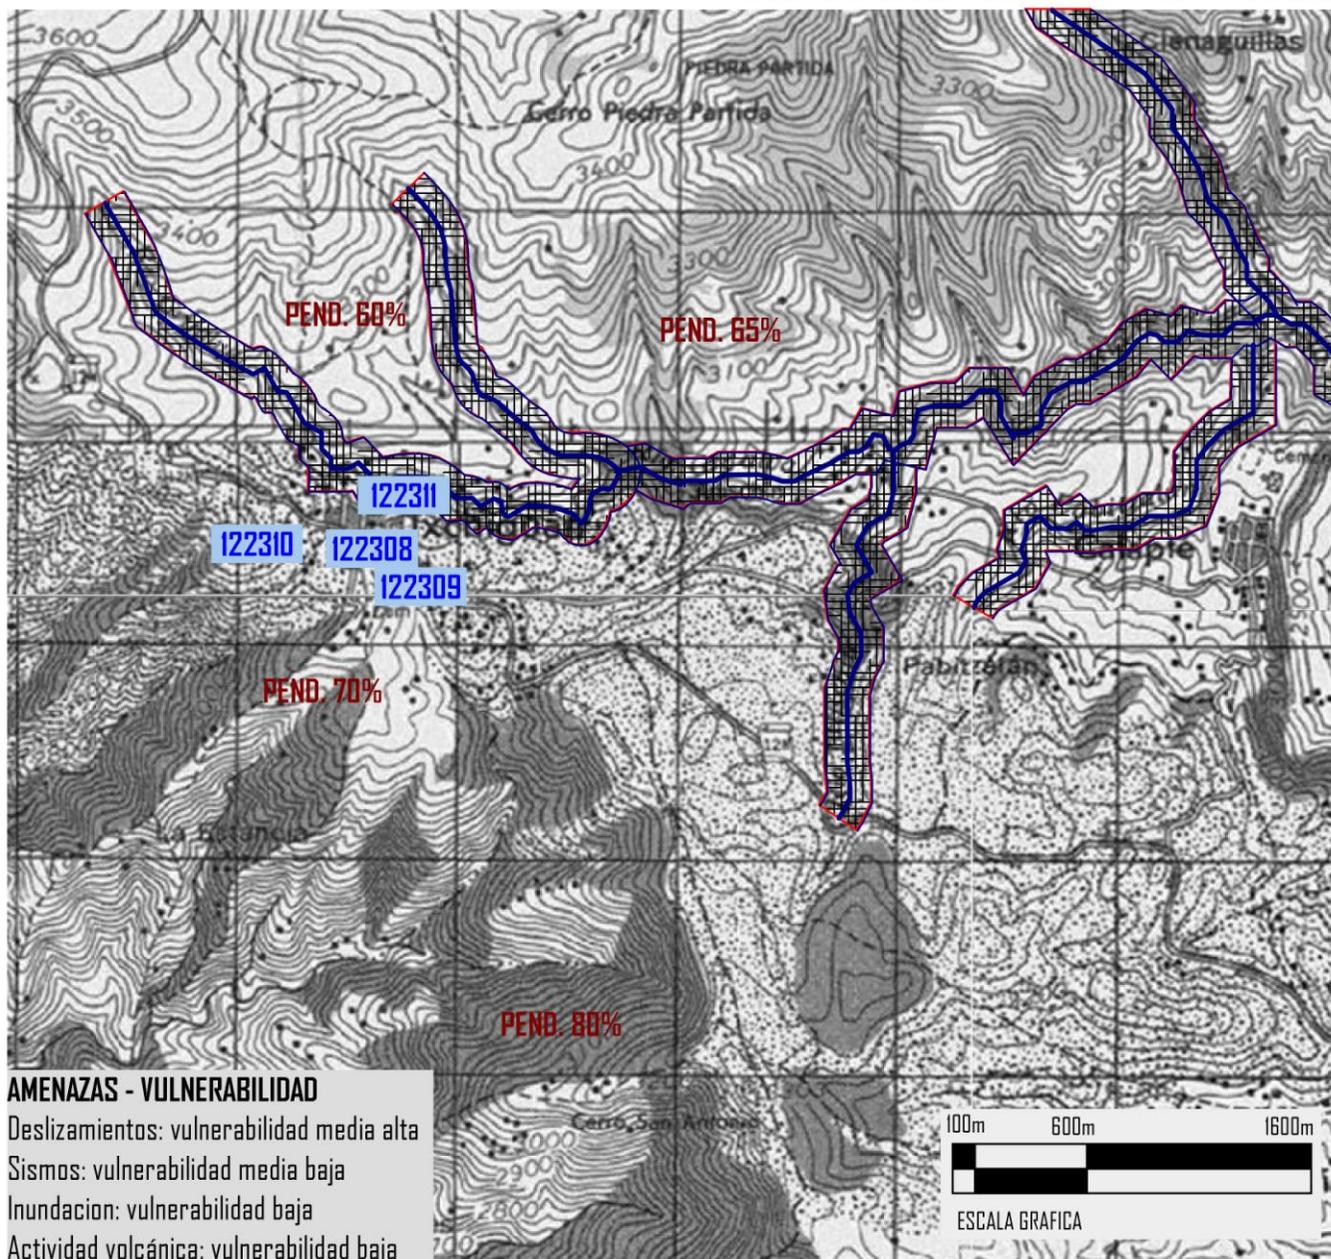
**CENTRO, IXCHIGUAN**

**AMENAZAS - VULNERABILIDAD**

- Deslizamientos: vulnerabilidad media alta
- Sismos: vulnerabilidad media baja
- Inundacion: vulnerabilidad baja
- Actividad volcánica: vulnerabilidad baja

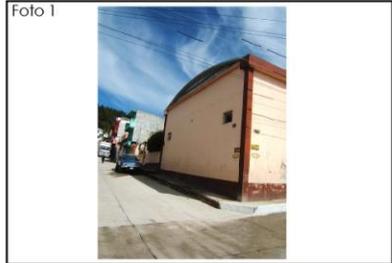
Descripción  
La fotografía muestra el área donde se encuentra la ubicado el edificio, las calles y avenidas cercanas son asfaltadas y la pendiente en la que se encuentra no es pronunciada.

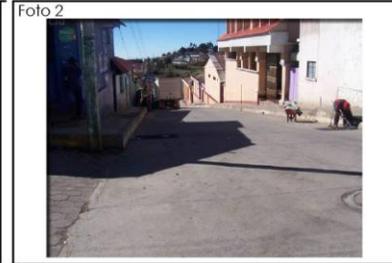
Descripción  
Las calles asfaltadas colindantes son las principales, tienen poco tiempo de construcción.

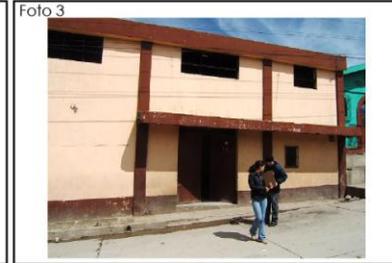
Descripción  
Se observa el ingreso principal del teatro, esta sobre la calle, su infraestructura exterior está siendo un poco afectada por las fuertes lluvias del lugar.

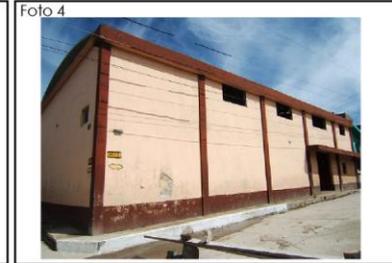
Descripción  
El edificio se encuentra en esquina, es utilizado para varias actividades como sociales, culturales y escolares.

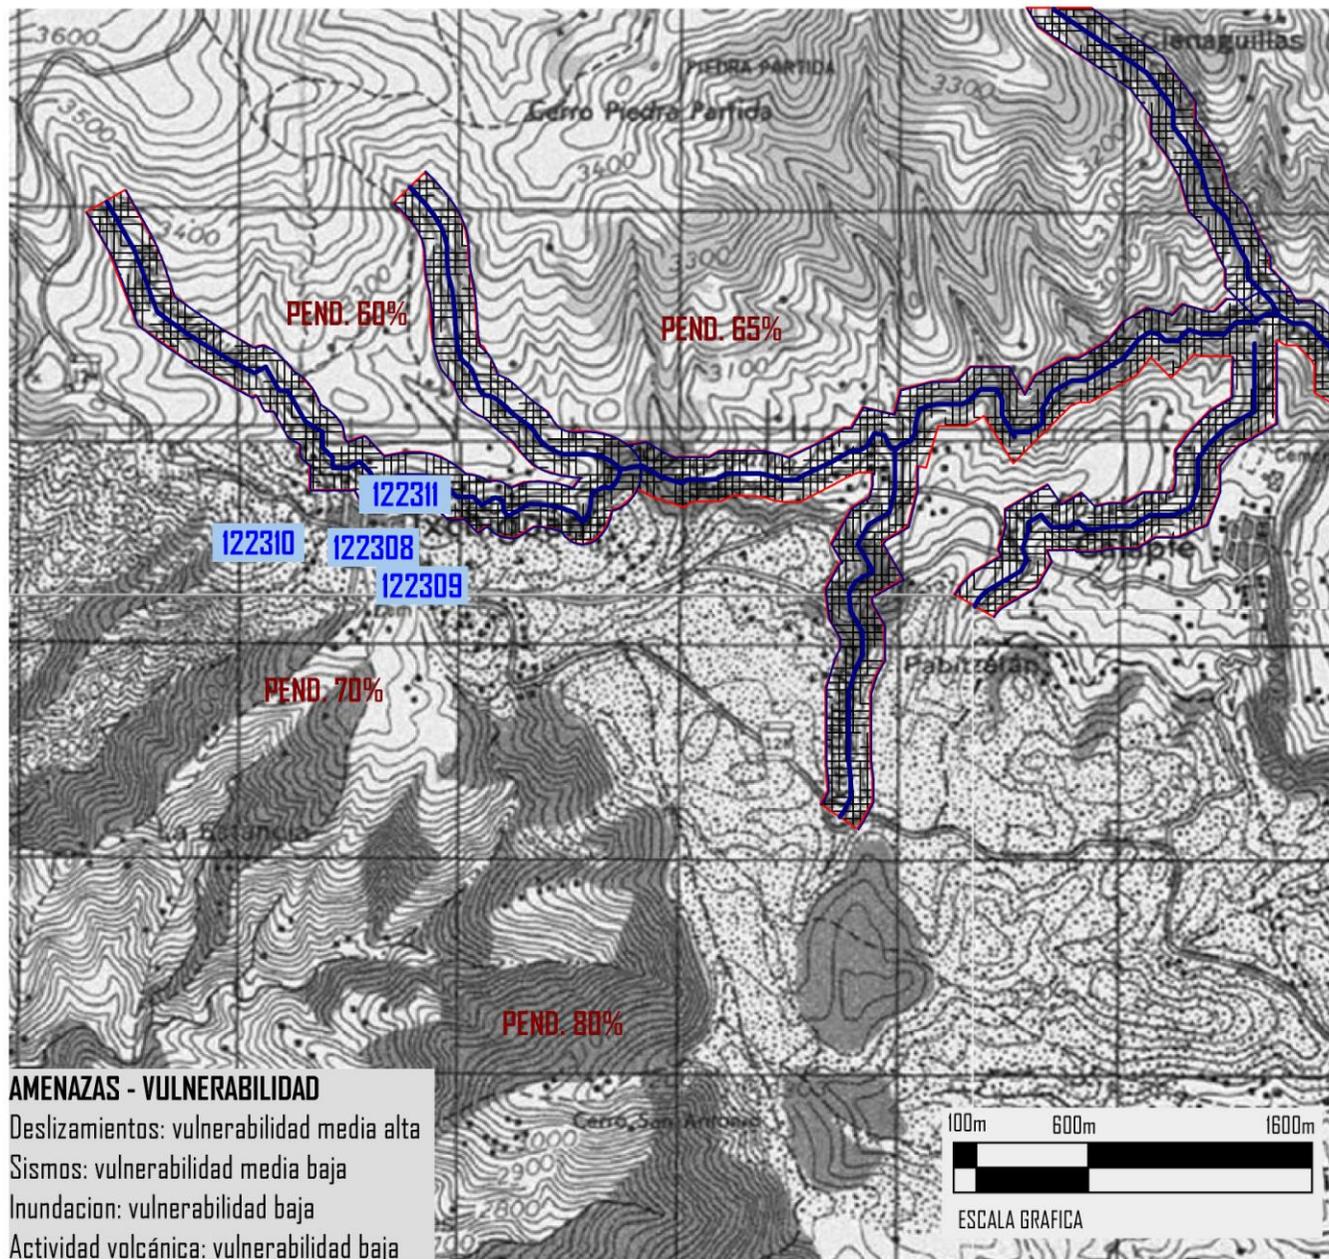
**AMENAZAS - VULNERABILIDAD**  
 Deslizamientos: vulnerabilidad media alta  
 Sismos: vulnerabilidad media baja  
 Inundacion: vulnerabilidad baja  
 Actividad volcánica: vulnerabilidad baja

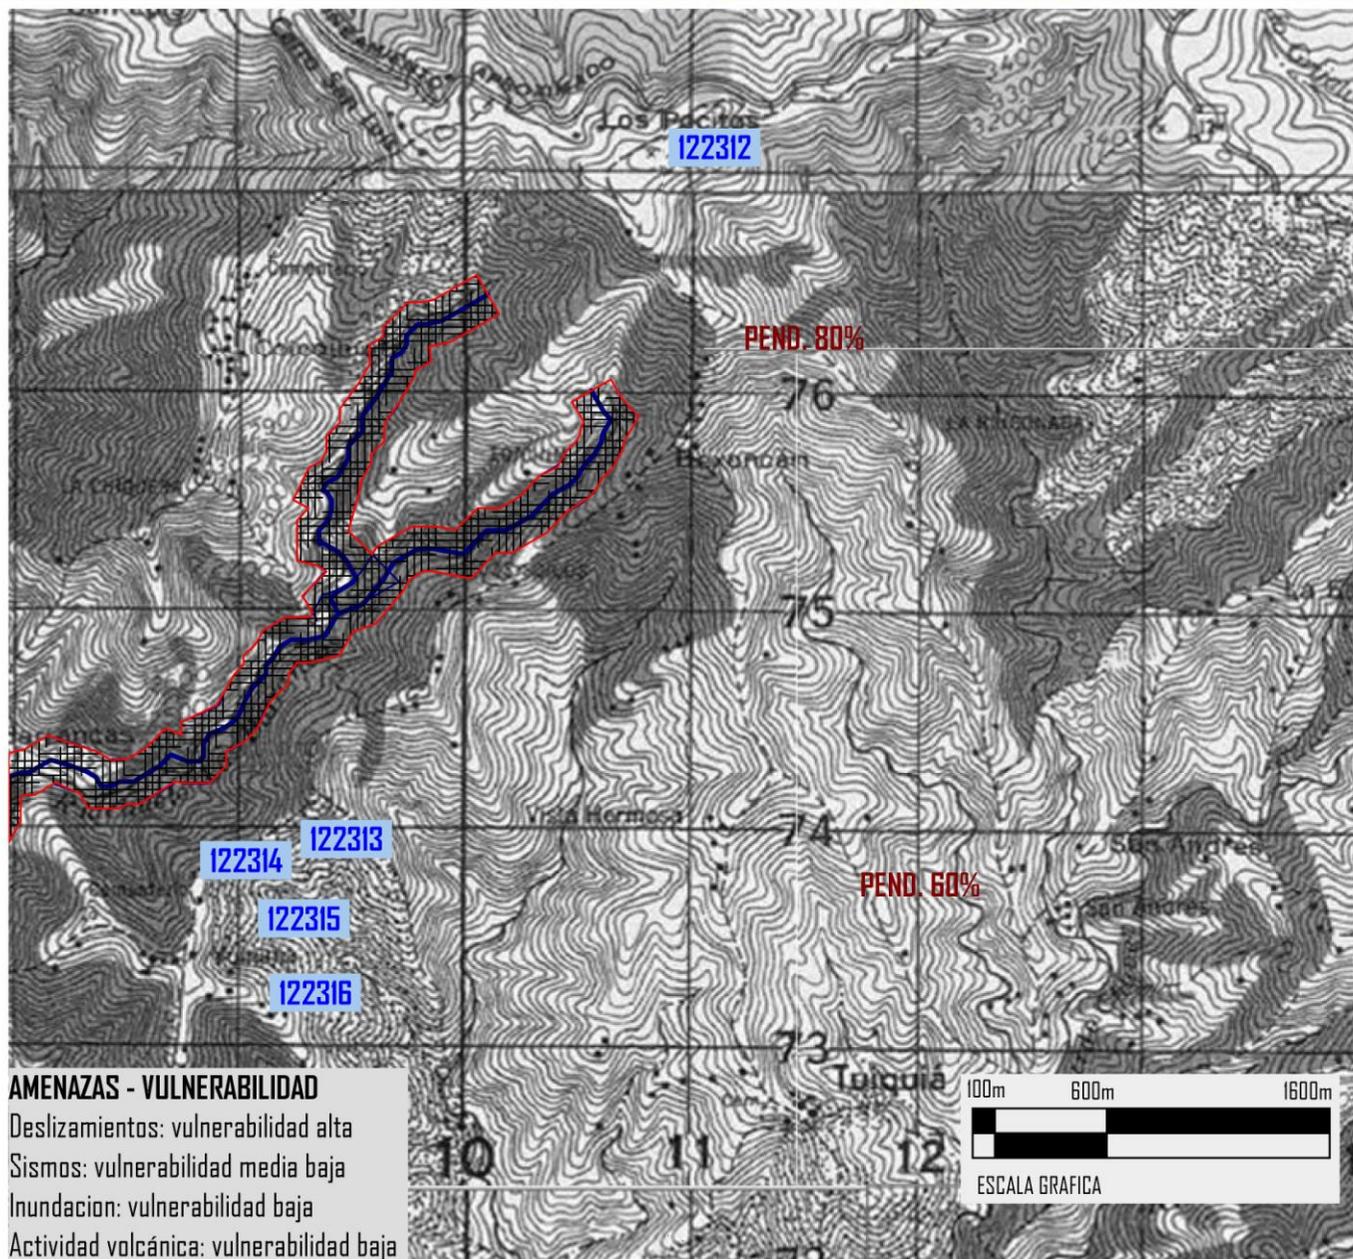
**AMENAZAS - VULNERABILIDAD**  
 Deslizamientos: vulnerabilidad alta  
 Sismos: vulnerabilidad media baja  
 Inundación: vulnerabilidad baja  
 Actividad volcánica: vulnerabilidad baja

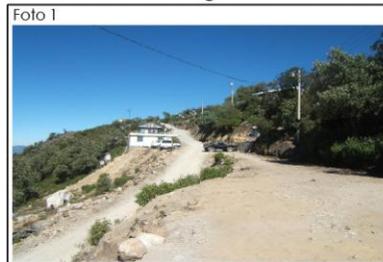
Descripción  
Se observa la carretera de terracería que es la vía de acceso a la escuela y al caserío. Se ve claramente las pendientes manejadas en el área.

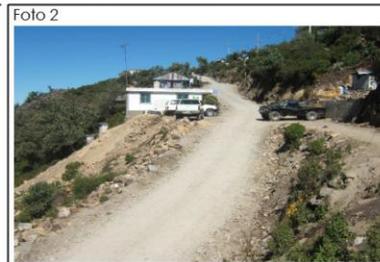
Descripción  
Las viviendas situadas a la orilla de la carretera las pendientes en las que se encuentran son altas, éste es el sector con áreas mayormente accidentadas.

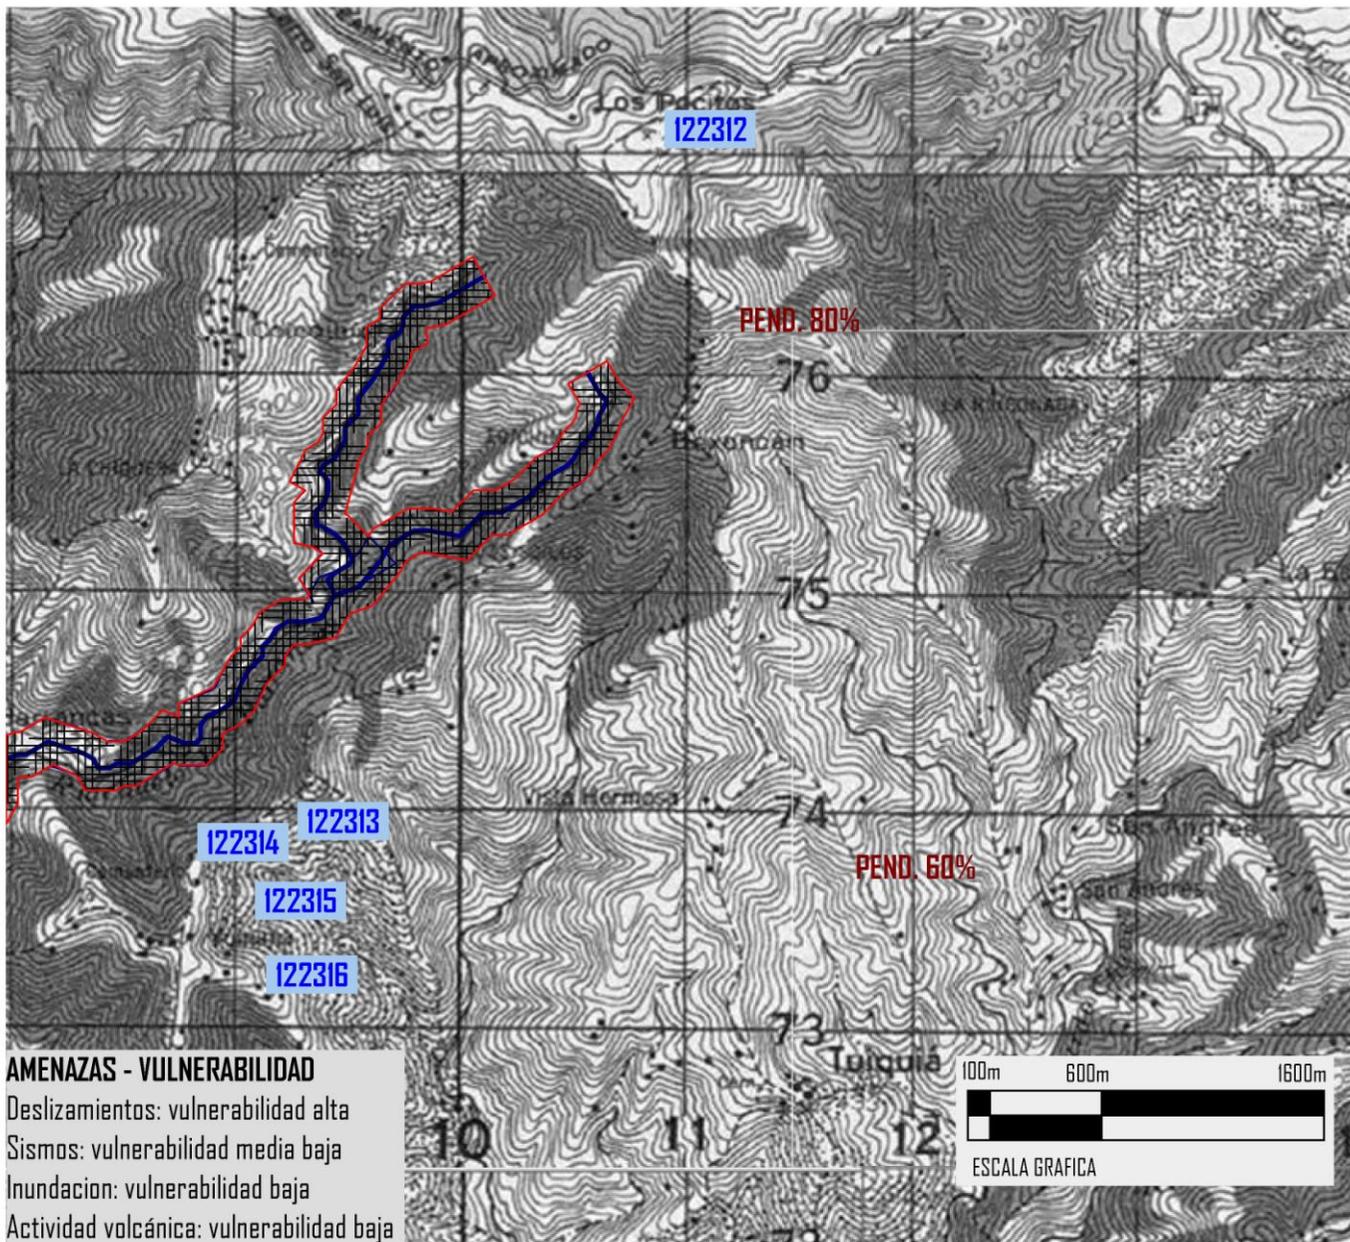
**AMENAZAS - VULNERABILIDAD**  
 Deslizamientos: vulnerabilidad alta  
 Sismos: vulnerabilidad media baja  
 Inundacion: vulnerabilidad baja  
 Actividad volcánica: vulnerabilidad baja

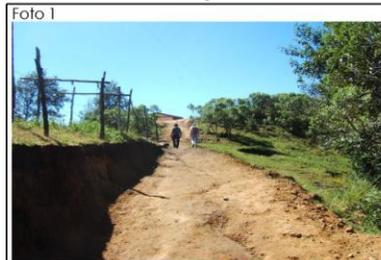
Descripción  
 Se observa que el camino es de terracería y debido a la pendiente del terreno, su acceso es peatonal. La ubicación de la escuela es en la cima de una ladera.

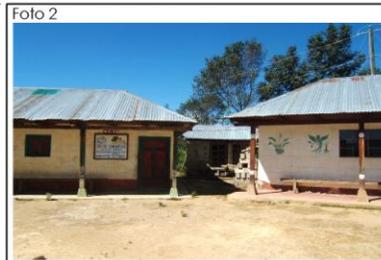
Descripción  
 En este mismo predio se encuentra la alcaldía auxiliar y un área destinada para el servicio de la comunidad. La población se reúne en este sector para cualquier emergencia o reunión comunitaria.

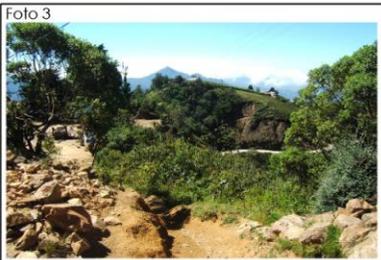
Descripción  
 En esta fotografía se observa las pendientes a los alrededores de la escuela, las viviendas están a su cercanía sobre las laderas, los caminos y senderos son de terracerío.

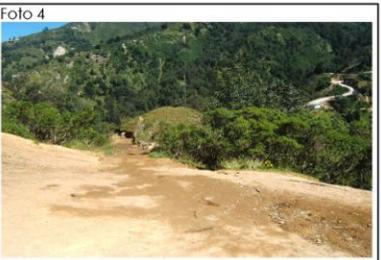
Descripción  
 Se muestra el camino de terracería desde el predio de la escuela. Esta parte del municipio es un área con mayores pendientes.

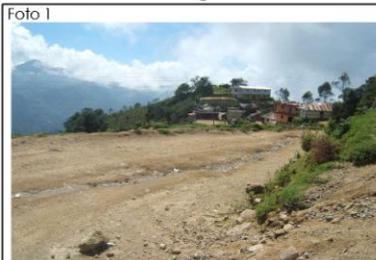
Descripción  
El camino es de terracería, no cuenta con drenaje por lo que se observa que existe acumulación de agua y basura al centro del mismo. Las viviendas se encuentran en laderas.

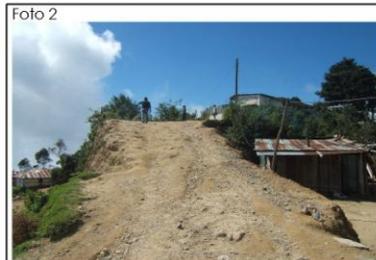
Descripción  
Debido a que existen pendientes elevadas en este sector, el acceso al edificio es peatonal. La fotografía muestra el acceso a la escuela.

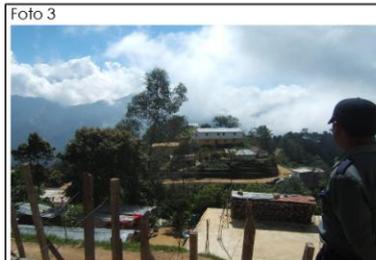
Descripción  
En esta fotografía se observa las pendientes a los alrededores de la escuela, las viviendas están a su cercanía sobre las laderas, los caminos y senderos.

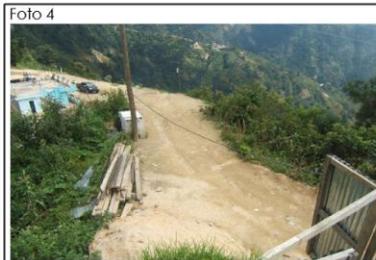
Descripción  
Fotografía tomada desde el interior del instituto en el ingreso, puede observarse las pendientes del lugar.

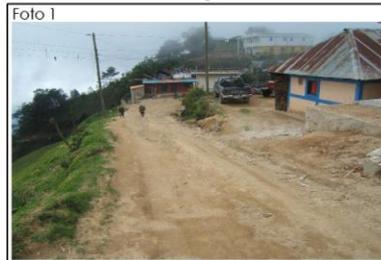
Descripción  
El camino es de terracería, el acceso hacia esta comunidad es un poco difícil por el medio de transporte que existe y por la ubicación del mismo.

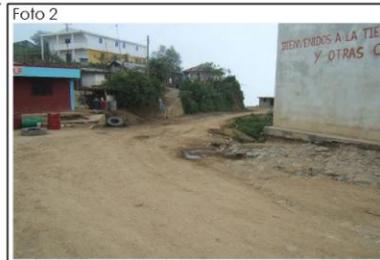
Descripción  
Se observa al fondo la Iglesia, la cual se encuentra en una ladera con pendiente elevada, las viviendas a su alrededor también se encuentran en áreas con pendientes elevadas.

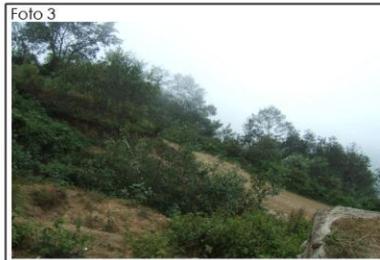
Descripción  
Se observa las pendientes a los alrededores de la iglesia, donde anteriormente debido a las lluvias y heladas fuertes se acumuló erosión y humedad lo que provocó deslizamientos alrededor.

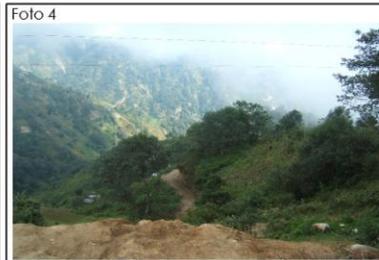
Descripción  
Fotografía tomada desde frente de la iglesia, se observa el camino de terracería y los cambios de nivel en el área. Su ubicación es un área con riesgo de deslizamientos.

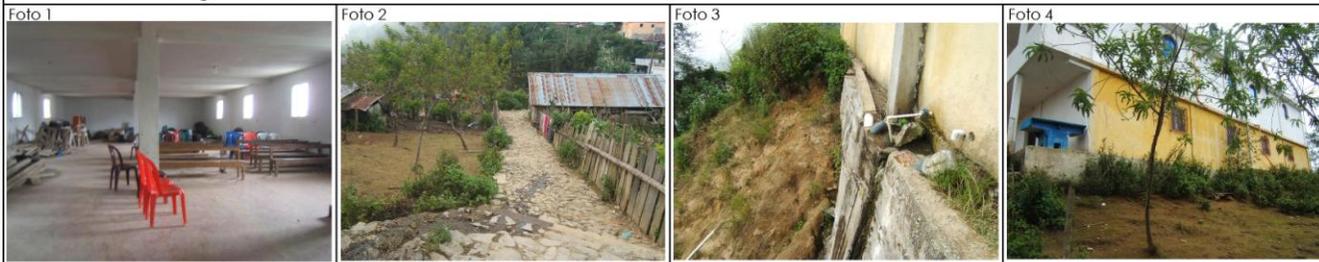
**Descripción**  
 Vista de parte interior de la iglesia debido a que es construcción actual no se cuentan aún con el mobiliario necesario, se observa un ambiente adecuado para su función.

**Descripción**  
 Vista desde ingreso de la iglesia hacia la calle de terrecera. Cuenta con un camino peatonal de piedra para llegar; se observa el desnivel que existe entre las viviendas y desde donde esta tomada la fotografía.

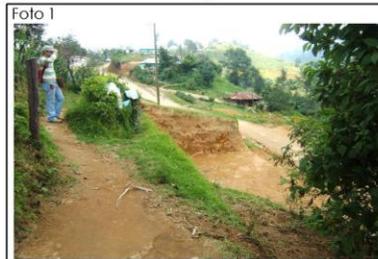
Descripción  
 Vista desde el ingreso del edificio, se observa que el acceso debe ser a pie debido a los cambios de nivel que existe de la calle al edificio. Todo el alrededor es de terracería.

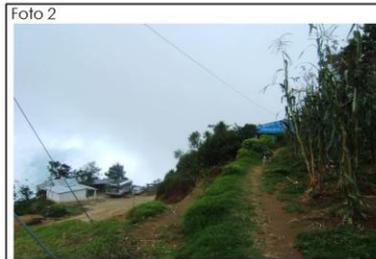
Descripción  
 Vista del ingreso y fondo del edificio, se observa el nivel que existe de la calle y el nivel en que se encuentra el edificio. No cuenta con muro de contención.

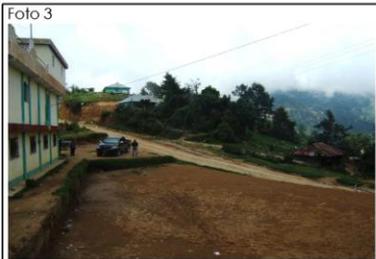
Descripción  
 Vista desde inicio de acceso al predio del edificio, la calle principal esta separada debido a la topografía que presenta el terreno.

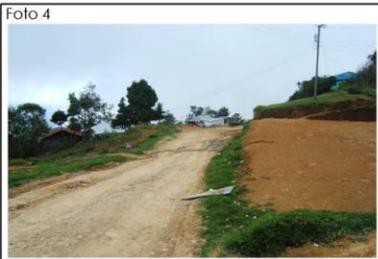
Descripción  
 Se observa que la calle principal es de terracería, el acceso es un poco difícil debido a las pendientes del área. Es recomendable en estas áreas medidas de mitigación para reducir el riesgo de deslizamientos.

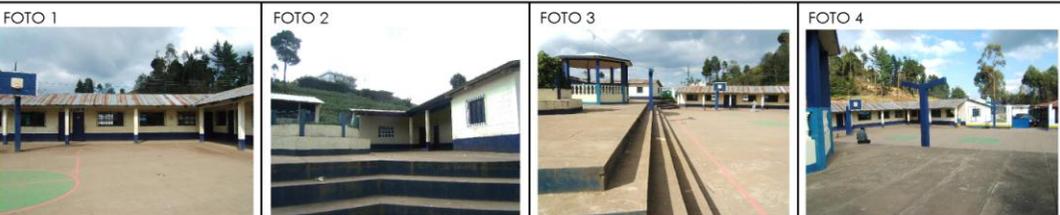
Vista desde cancha hacia aulas, se encuentra en buen estado, esta parte es la más grande de la escuela.  
Se observa el uso de graderios dentro de la escuela para manejo de pendientes de terreno; muestra una parte de deterioro en ultima grada debido a filtraciones.  
Vista hacia patio central de la iglesia, se observa los desniveles en el área que son manejados con graderios.  
Vista área general, la escuela se encuentra en buen estado y con áreas determinadas para varios usos educativos.

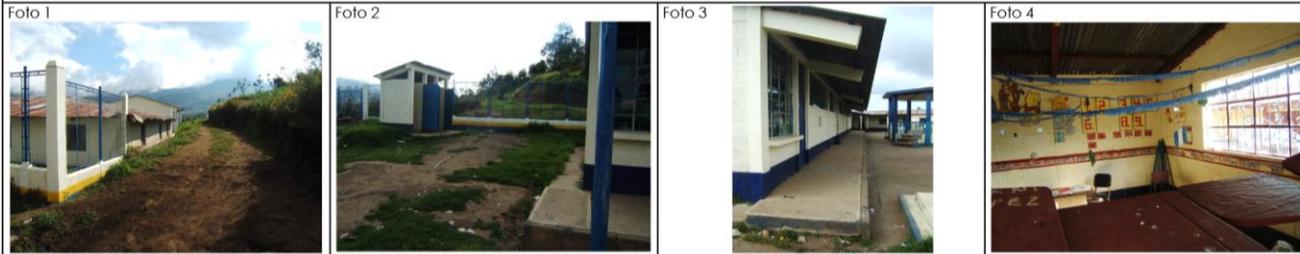
5.2 Secuencia Fotografica del Edificio a evaluar.

<p><b>Foto 1</b></p> <p>Descripción          La fotografía muestra parte de terreno o calle colindante que no cuenta con un sistema de tratamiento para poder nivelar el terreno. Esto perjudica a los muros colindantes puesto que se filtra la humedad.</p>	<p><b>Foto 2</b></p> <p>Descripción          Vista de área para servicios sanitarios y lavado, esta parte no cuenta con piso de concreto por lo que a dañado un poco las instalaciones y se acumula basura. Es recomendable tener el uso y debido cuidado para evitar riesgo de enfermedades.</p>	<p><b>Foto 3</b></p> <p>Descripción          Los cimientos de todos los módulos de la escuela se encuentran en buenas condiciones, es recomendable revisar las áreas colindantes o crear un sistema para evitar deterioro al edificio en general.</p>	<p><b>Foto 4</b></p> <p>Descripción          Vista interior de aulas, se encuentran en buenas condiciones, solamente es necesario darle mantenimiento y así evitar deterioro en las paredes.</p>

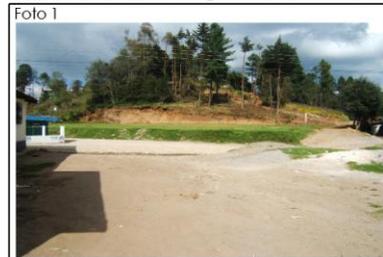
Descripción  
 Vista de calles alrededor del edificio, muestra parte de corte y compactación para aminorar las pendientes y obtener un mejor acceso al lugar.

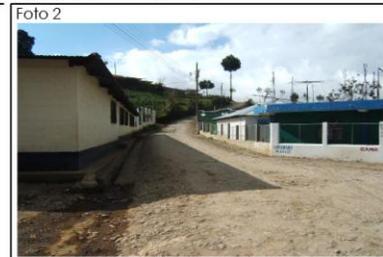
Descripción  
 Calle principal frente al edificio, la cual forma parte de un buen acceso, solamente es necesario tomar el debido cuidado en donde ya no existe canal para evacuar el agua pluvial.

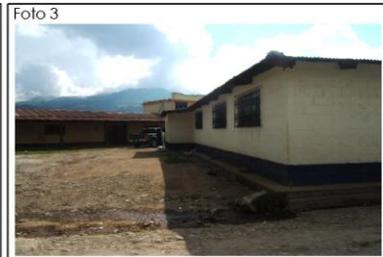
Descripción  
 Vista de parte frontal del edificio y lateral de edificio (escuela) colindante, cuenta con acceso principal sobre la calle.

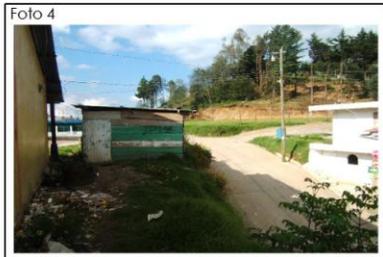
Descripción  
 Vista lado lateral del edificio y calle lateral. Se muestra parte donde es necesario el cuidado para no acumular mas basura para no afectar el edificio y sus usuarios.

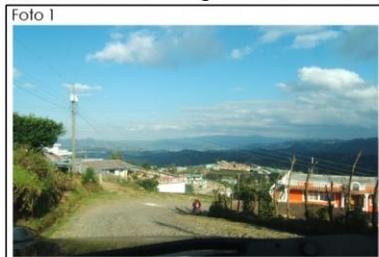
Descripción  
 Vista de calle principal de la aldea, cuenta con calles de terracería que han tenido mantenimiento para mejoramiento de el acceso al lugar.

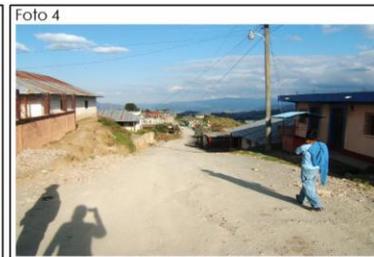
Descripción  
 Vista de calle y viviendas colindantes a la escuela, cuentan con servicios básicos necesarios, agua y luz.

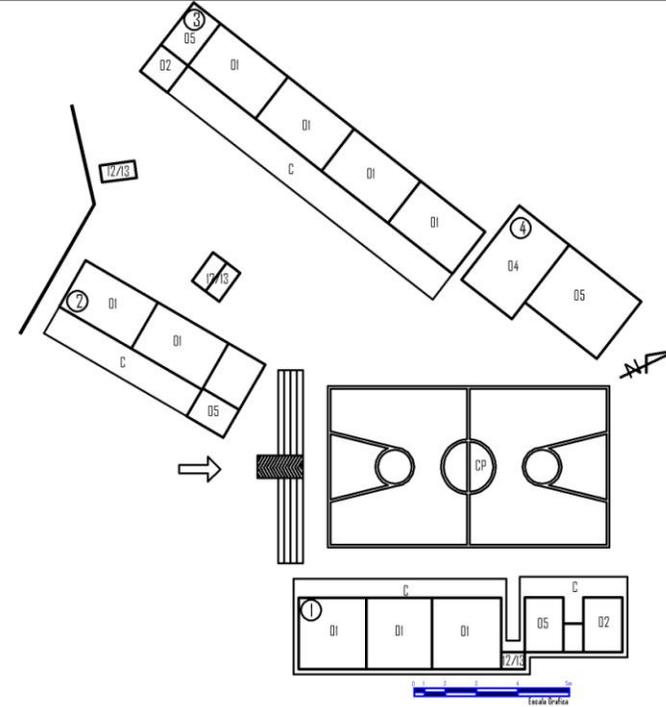
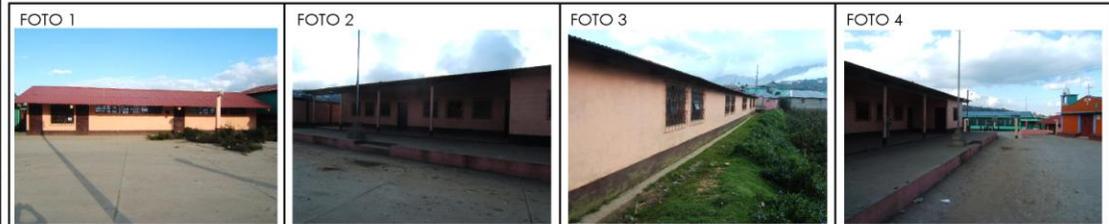
4.7 Planta de Conjunto

FOTO 1: Vista de aulas, cuenta con buen sistema constructivo además de encontrarse en un buen estado.  
 FOTO 2: Vista de aulas, se observa el desnivel y uso de plataformas en el terreno.  
 FOTO 3: Vista de parte posterior de una de los módulos de la escuela, muestra poco deterioro por acumulación de humedad.  
 FOTO 4: Vista desde patio central de la escuela, el predio está conformado para que pueda ser utilizado por toda la población cercana, por tal motivo se encuentra en el mismo iglesia y salón usos múltiples.

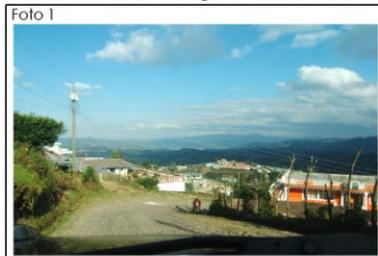
Descripción  
Vista de calle principal de la aldea, cuenta con calles de terracería que han tenido mantenimiento para mejoramiento de el acceso al lugar.

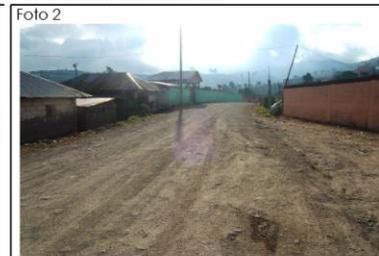
Descripción  
Calle parte frontal del predio, se observa que cuenta con buen mantenimiento a pesar que le hace falta un sistema de drenaje para no acumular agua sobre la calle y detenerarla en época de lluvia.

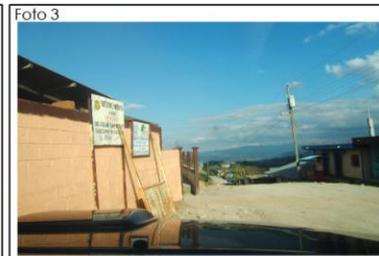
Descripción  
Vista de calle de frente, se puede observar que la aldea está ubicada sobre una topografía con variedad de pendientes.

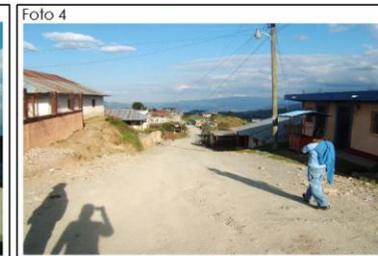
Descripción  
Vista de calle y viviendas colindantes a la escuela, cuentan con servicios básicos necesarios, agua y luz.

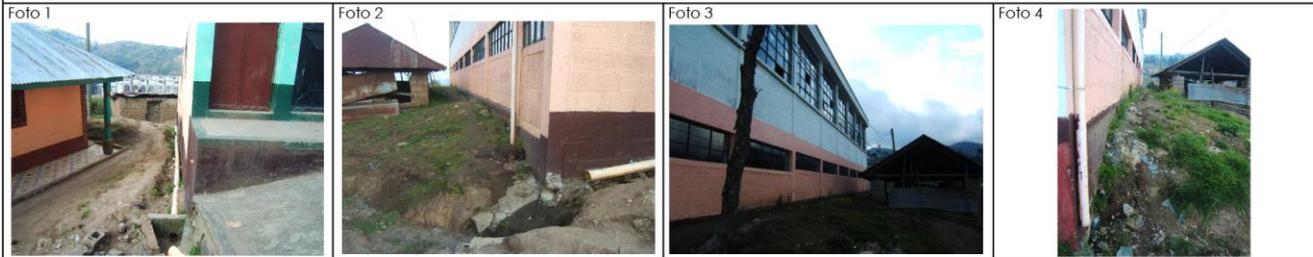
5.2 Secuencia Fotografica del Edificio a evaluar.

<p><b>Descripción</b> Vista de separaciones en el edificio y el patio central del predio, no cuenta con sistema de protección para tubería de drenajes por lo que puede ser dañada.</p>	<p><b>Descripción</b> Vista de tubería expuesta, es necesario tener debido cuidado e implementar un sistema que pueda proteger a el edificio para evitar filtración de humedad a las paredes.</p>	<p><b>Descripción</b> Se observa la parte posterior del salón en la parte inferior existe un área el cual es destinado para aulas. Para el cuidado de la infraestructura es mejor implementar el uso de muro de contención que mitigue los deslizamientos en el área.</p>	<p><b>Descripción</b> Se observa el cambio de nivel en el área y parte del edificio donde necesita el cuidado para evitar detener el sistema constructivo.</p>
---	---	---	--

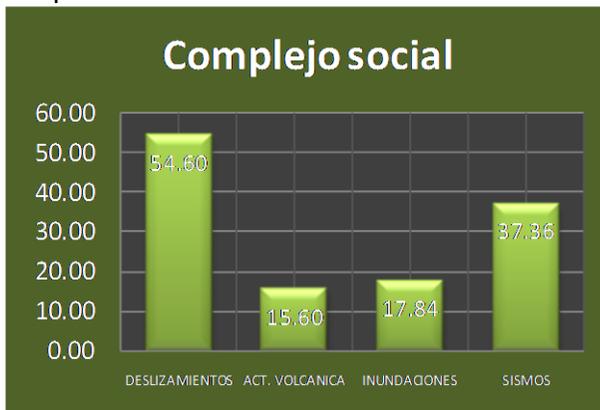
La mayor amenaza que se presenta es la de deslizamientos con 54.60% y la menor amenaza es la actividad volcánica con 15.60%.
