**“EVALUACIÓN DE LA VULNERABILIDAD  
FÍSICO - ESTRUCTURAL DE LOS EDIFICIOS  
DE USO PÚBLICO EN EL MUNICIPIO DE  
IXCHIGUÁN, SAN MARCOS”**

Universidad de San Carlos de Guatemala  
Facultad de Arquitectura

# “EVALUACIÓN DE LA VULNERABILIDAD FÍSICO- ESTRUCTURAL DE LOS EDIFICIOS DE USO PÚBLICO DEL MUNICIPIO DE IXCHIGUÁN SAN MARCOS”

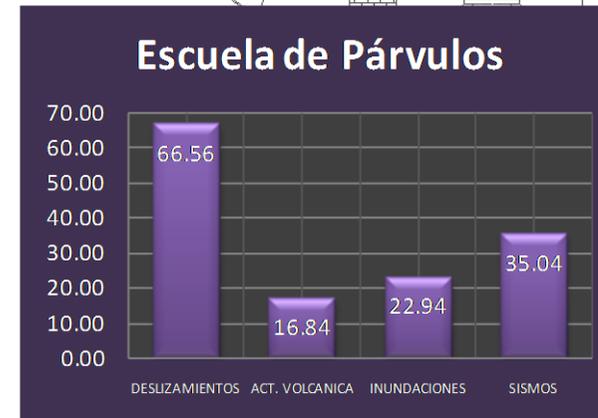
La amenaza de deslizamiento es de 66.56% mientras que la menor es 16.84% con la actividad volcánica.

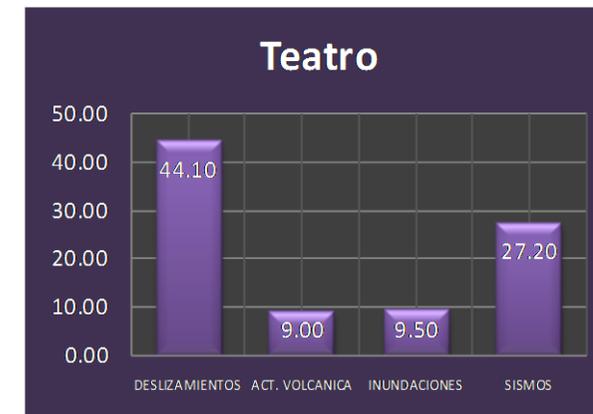
Este edificio cuenta con un 44.10% de amenaza en deslizamientos y 9.00% en actividad volcánica.

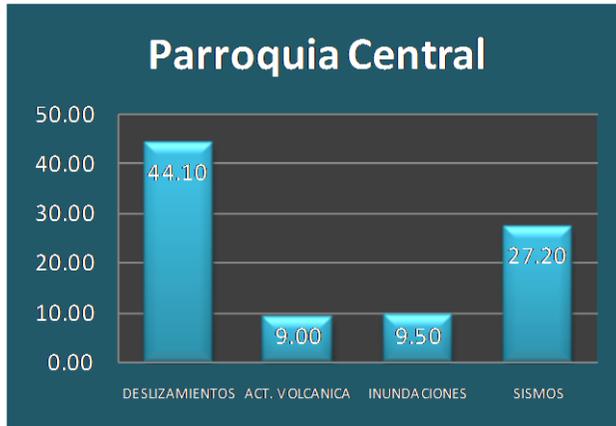
La mayor amenaza es de deslizamiento, tiene un 44.10% y la menor amenaza es la de actividad volcánica con 9.00%.

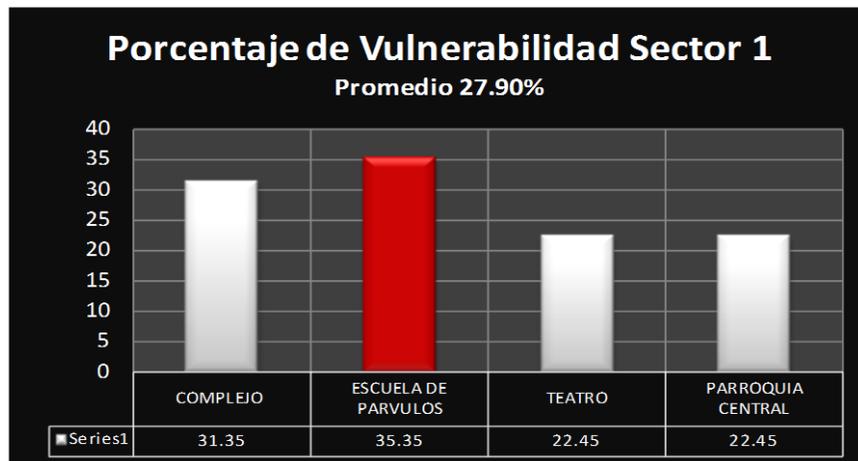
El sector centro muestra que el edificio con mayor vulnerabilidad es la Escuela de Párvulos con un porcentaje de

35.35% mientras que el que muestra menor porcentaje en vulnerabilidad es el Teatro con 22.45%.

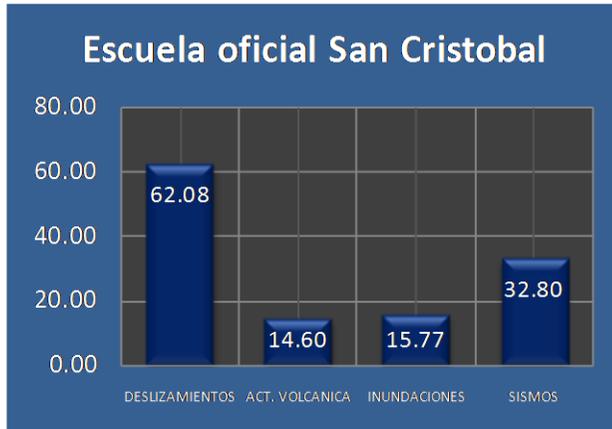
En este edificio la amenaza de deslizamiento es de 62.08% y la amenaza más baja es la actividad volcánica con 14.60%.

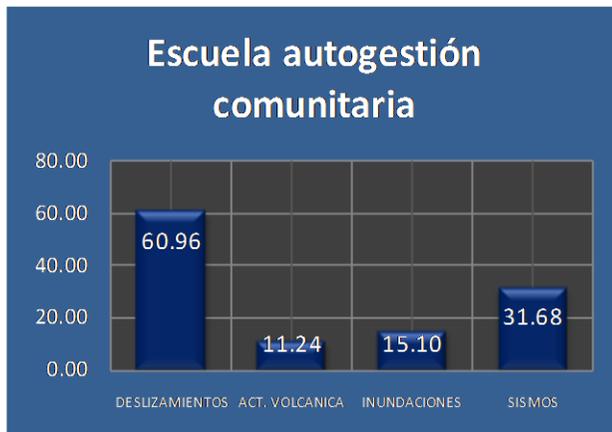
La amenaza de deslizamiento es la que predomina con 60.96% mientras que la menor amenaza que es la actividad volcánica es de 11.24%.

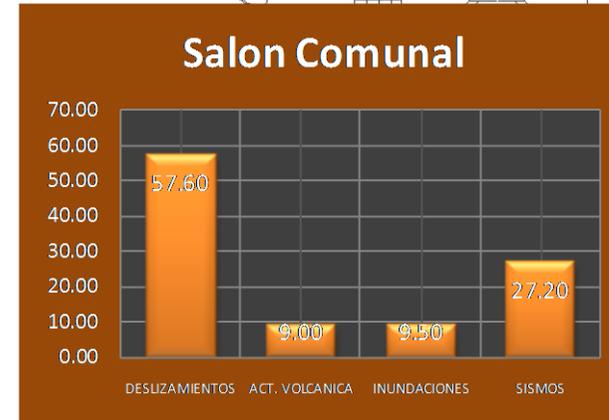
En este edificio se observa que la amenaza que afecta es la de deslizamiento con un 57.60% y la actividad volcánica es la menor amenaza que afecta con 9.00%.

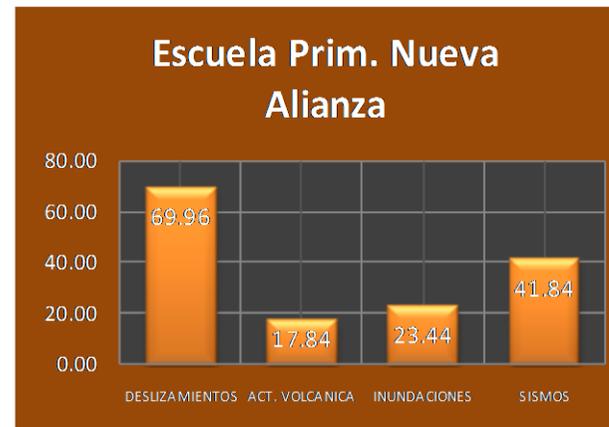
La mayor amenaza que se observa con un 69.96% es de deslizamiento y la menor es de 17.84% para actividad volcánica.

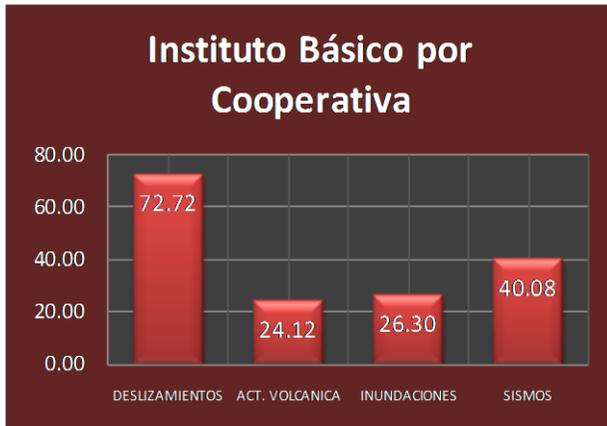
Éste edificio presenta una alta influencia de amenaza de deslizamiento con un 72.72% y la menor amenaza se ve con un 24.12% para la actividad volcánica.

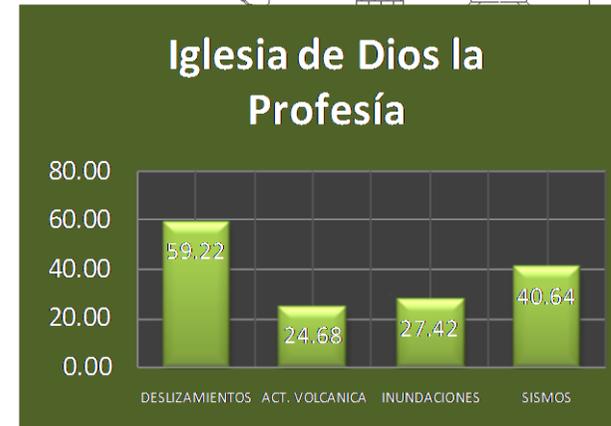
El edificio cuenta con amenaza de un 59.22% de deslizamiento y con 24.68% de actividad volcánica.

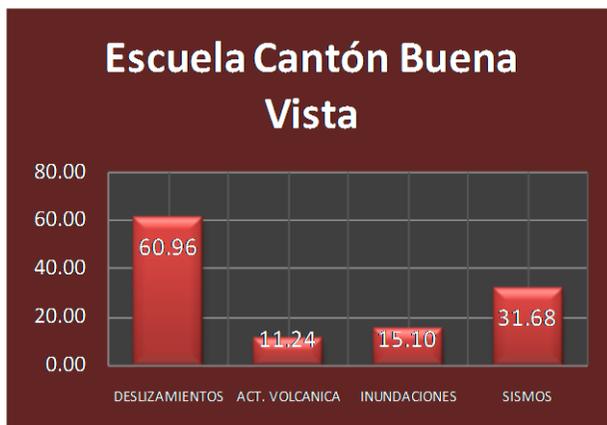
El mayor porcentaje en amenaza es de deslizamientos con 60.96% mientras que la amenaza de actividad volcánica es de 11.24%.

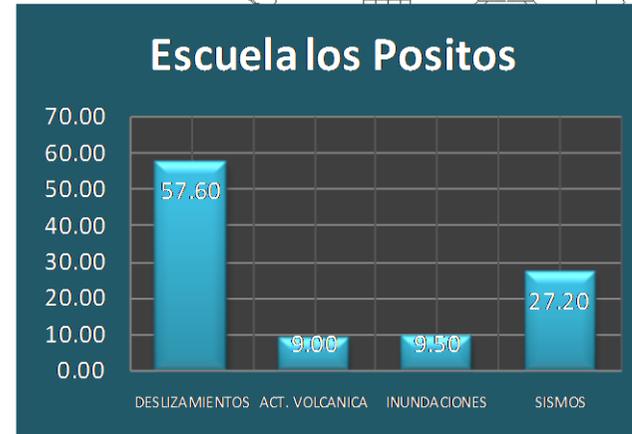
El porcentaje de deslizamientos es alto, puesto que se encuentra en un área muy vulnerable, con un porcentaje de 57.60% y la menor amenaza es actividad volcánica con un 9%.

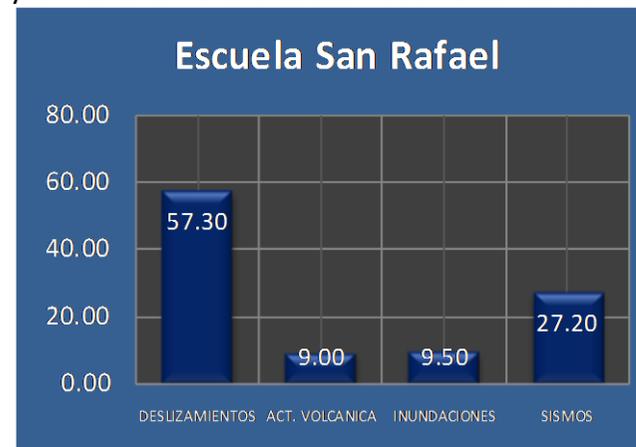
El edificio muestra en alta vulnerabilidad ante deslizamientos con un 57.30% mientras que el menor es de 9% con actividad volcánica debido al sector en el que se encuentra.

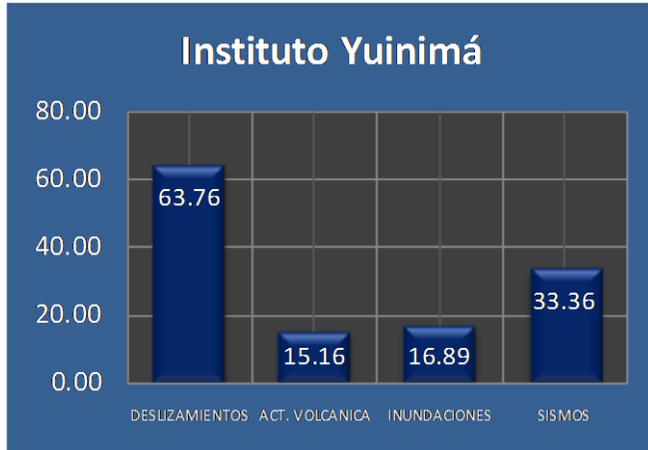
El mayor porcentaje es de deslizamientos con un 63.76% y el menor lo muestra actividad volcánica con un 15.16%.

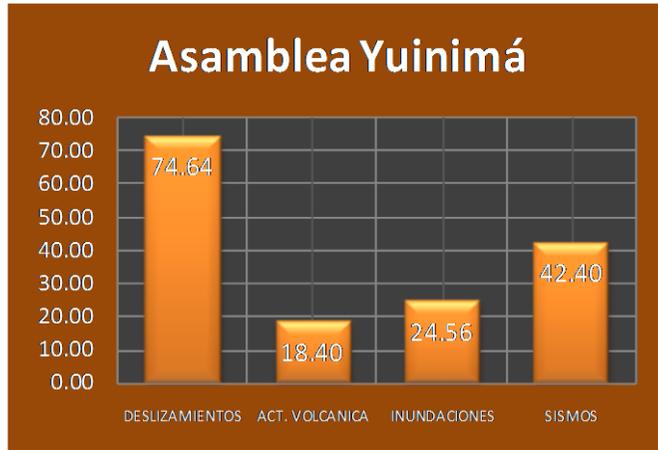
En este edificio el mayor porcentaje es 74.64% que corresponde a deslizamientos y el menor 18.40% a actividad volcánica.

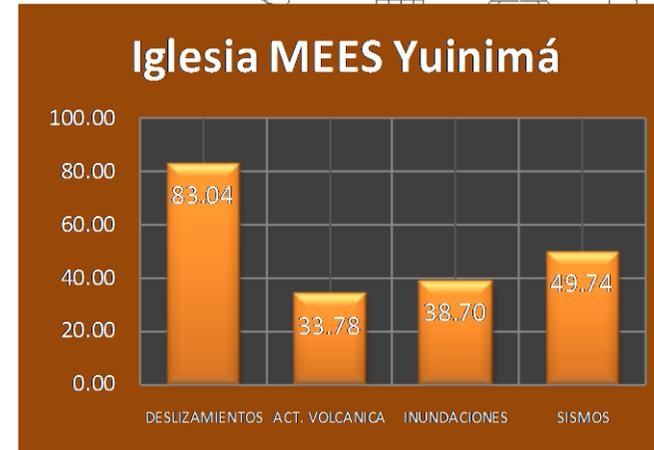
Se observa que el edificio es altamente afectado por deslizamientos por presentar un porcentaje alto de 83.04%.

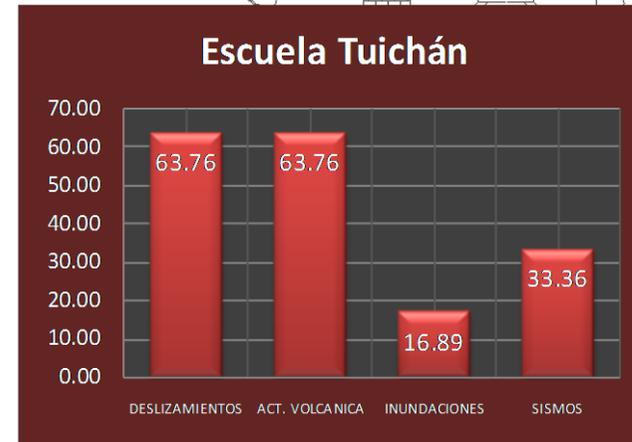
El porcentaje de deslizamientos es 63.76% debido a la ubicación del edificio; seguido actividad volcánica por la cercanía al volcán y el menor lo muestra inundaciones con un 16.89%.

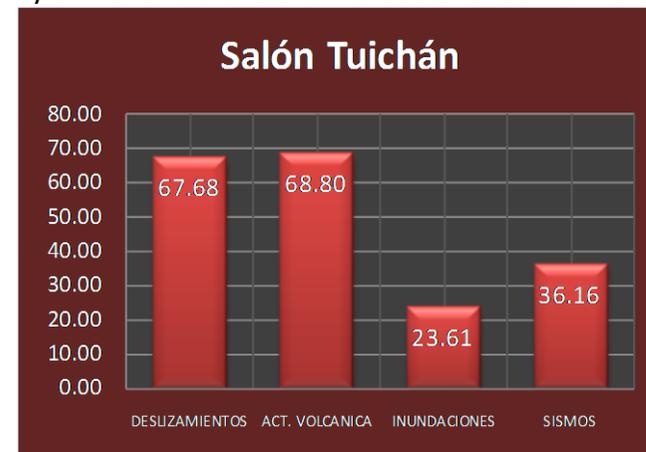
En este edificio se muestra un alta vulnerabilidad ante actividades volcánicas con un 68.80% seguido de deslizamientos con un 67.68%

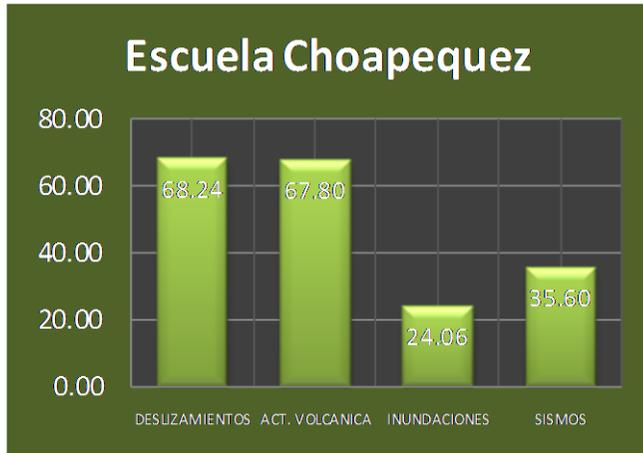
En éste se muestra que las vulnerabilidades más altas se encuentran en deslizamientos con un 68.24% y actividad volcánica con 67.80%.

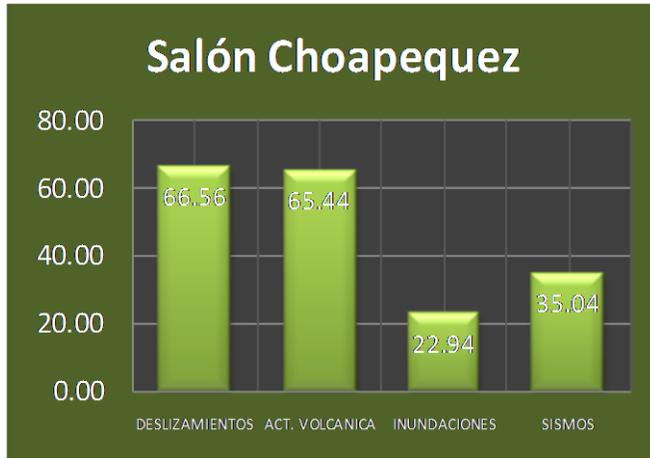
El edificio se ve afectado por deslizamientos con un 66.56% y la menor vulnerabilidad es inundaciones con un 22.94%

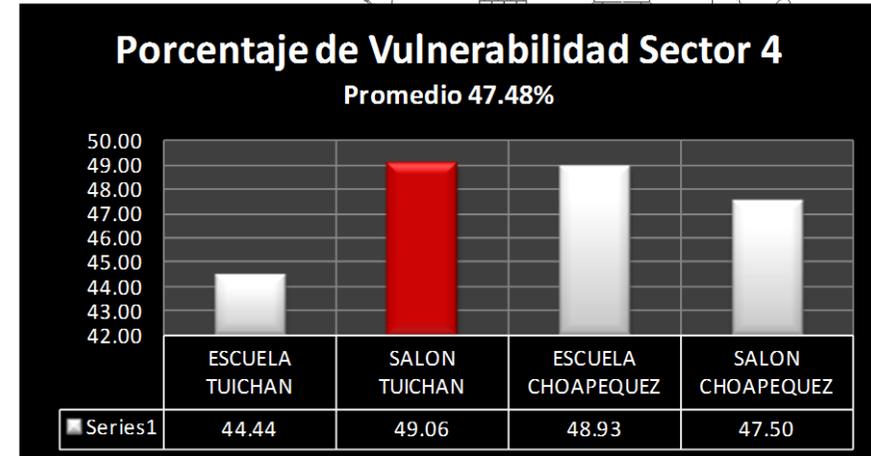
En el sector 4, muestra que la mayor vulnerabilidad lo presenta el Salón comunal Tuichán con un 49.06%, y el edificio que presenta menor porcentaje de vulnerabilidad es la Escuela Tuichán con 44.44%.

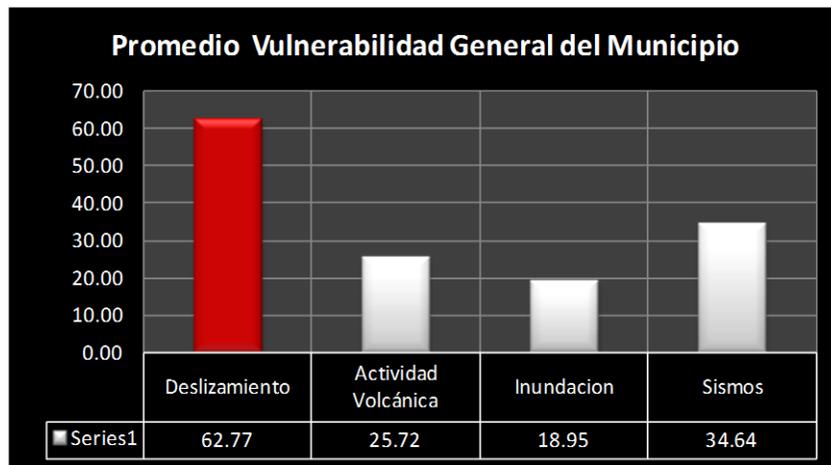
Los resultados muestran que para la amenaza de deslizamiento se encuentra con un porcentaje de **62.77%** que se

coloca en el rango de vulnerabilidad media alta que va de 50% al 74%. Para la amenaza de sismos se coloca en el rango de porcentajes de 25% al 49% con vulnerabilidad media baja por tener un porcentaje de **34.64%** al igual que Actividad volcánica con **25.72%** e Inundación se muestra que tiene un **18.95%** lo que hace colocar estas amenazas en el rango de 0% a 24% con una vulnerabilidad baja.

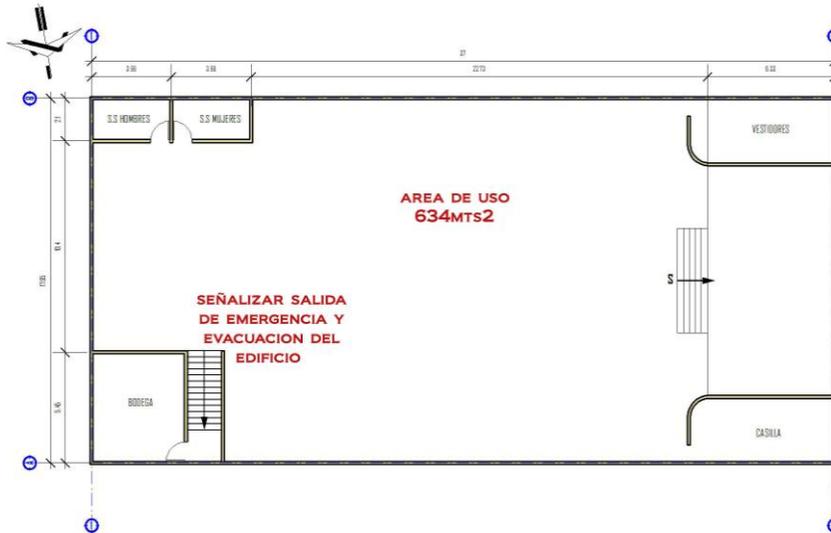
### 1. COMPLEJO SOCIAL, IXCHIGUÁN.

El área de uso del edificio es 634mts<sup>2</sup>, tiene la capacidad de poder albergar a 180 personas según la superficie mínima de 3.5mts<sup>2</sup>. La imagen muestra la planta principal del complejo, la cual es el área útil del mismo, que ya que en sus demás ambientes están destinadas para otras actividades y usos.

construcciones del centro, cercanos a él no existen laderas pronunciadas ni ríos que puedan afectarlo directamente.

Por lo tanto es recomendable este edificio como uno de los primordiales que podrán servir como albergue en caso de alguna emergencia y algún desastre que afecta a la población cercana.

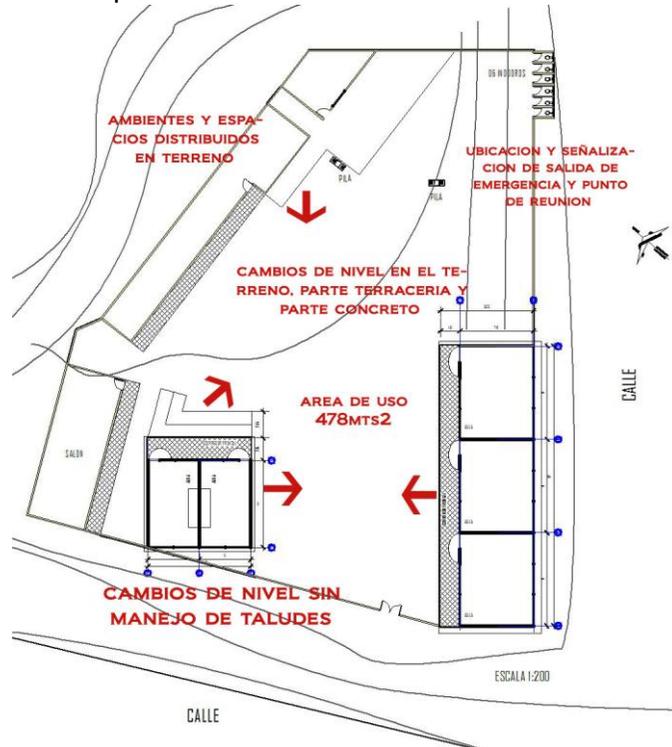
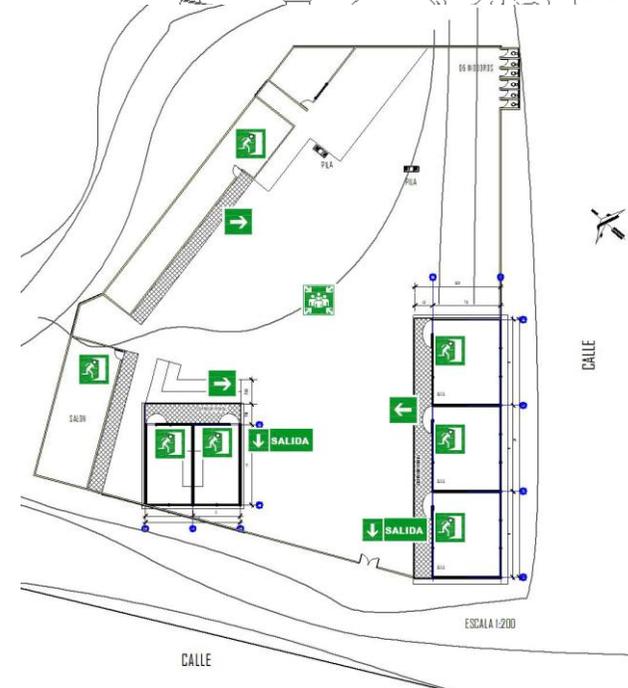
La estructura del edificio, muros, materiales, instalaciones, se encuentran en buenas condiciones, a pesar que son combinadas, tiene construcciones antiguas y actuales. La accesibilidad al edificio es por medio de terracería, pueda ser que en el caso de constante lluvias y fuertes se vea la presencia de deslizamientos en la calle. En la imagen se colocaron unas notas en las que se debe tomar en cuenta para el mejoramiento del

edificio y que éste a su vez sea óptimo para su uso en caso de emergencia; cercanos a él no existen laderas pronunciadas ni ríos que puedan afectarlo directamente.

Por lo tanto es recomendable este edificio para servir como albergue en caso de alguna emergencia y algún desastre que afecta a la población cercana, siempre tomando de referencia los criterios propios además de colocar señalización de rutas de evacuación, señalando salidas de emergencia con abatimientos hacia afuera, al mismo tiempo tomando en cuenta las normas indispensables para alberges mencionadas anteriormente.

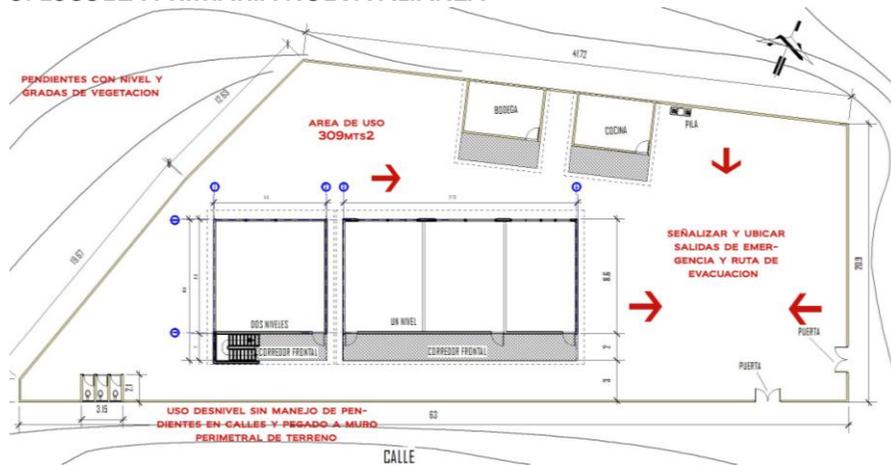
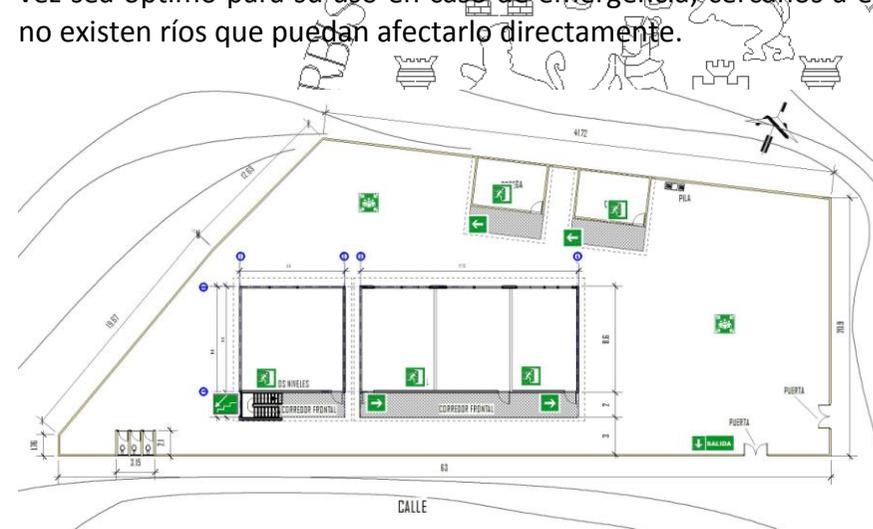
### 3. ESCUELA PRIMARIA NUEVA ALIANZA

La estructura del edificio, muros, materiales, instalaciones, se encuentran en buenas condiciones, la ubicación del edificio y su exterior es de terracería y con presencia de pendientes poco pronunciadas. La accesibilidad al edificio es por medio de terracería, pueda ser que en el caso de constante lluvias y fuertes se vea la presencia de deslizamientos en la calle y muro perimetral.

En la imagen se colocaron unas notas en las que se debe tomar en cuenta para el mejoramiento del edificio y que éste a su

vez sea óptimo para su uso en caso de emergencia; cercanos a él no existen ríos que puedan afectarlo directamente.

Por lo tanto es recomendable este edificio para servir como albergue en caso de alguna emergencia y algún desastre que afecta a la población cercana, siempre tomando de referencia los criterios propios además de colocar señalización de rutas de evacuación, señalando salidas de emergencia con abatimientos hacia afuera, al mismo tiempo tomando en cuenta las normas indispensables para alberges mencionadas anteriormente.

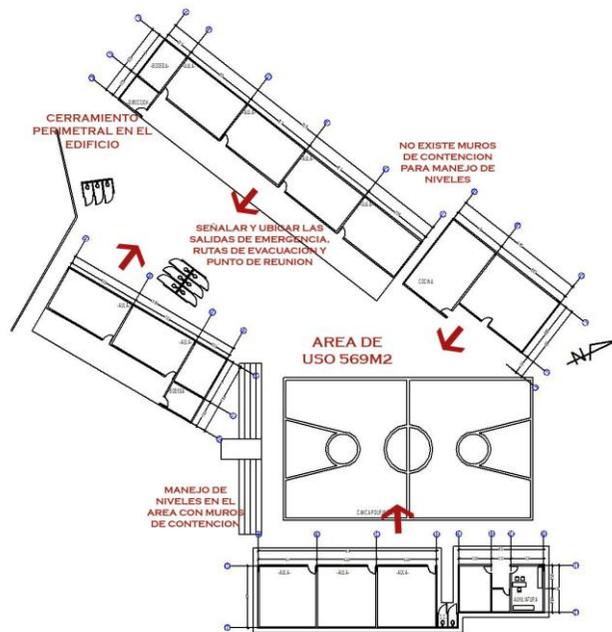
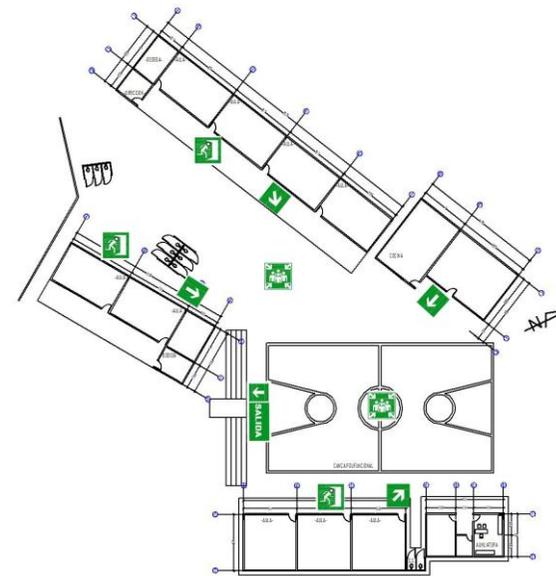
### 5. ESCUELA CHOAPEQUEZ

La estructura del edificio, muros, materiales e instalaciones se encuentra en muy buenas condiciones, actualmente se están realizando mejoramientos a la escuela, los cuales hacen que sea un mejor sustento para su funcionamiento. El acceso al edificio es por medio de terracería y asfalto en algunas partes, por lo que hace que se tenga un buen acceso. En las imágenes se muestran algunas anotaciones para el mejoramiento del edificio y el señalamiento de rutas de evacuación y salida de emergencia. Es recomendable medidas de mitigación ante amenaza volcánica en el lugar en el caso que el volcán se encuentre en actividad.
