**PROPUESTA DE RECUPERACIÓN DEL CONJUNTO
ARQUITECTÓNICO DEL ANTIGUO BENEFICIO DE CAFÉ,
EN LA FINCA SAN JOSÉ LOS ENCUENTROS, EL PALMAR,
QUETZALTENANGO.**

**PRESENTADO POR
MARCO VINICIO TORRES MARÍN
PARA OPTAR AL TÍTULO DE ARQUITECTO EN GRADO DE LICENCIADO,
EGRESADO DE LA FACULTAD DE ARQUITECTURA DE LA
UNIVERSIDAD DE SAN CARLOS
OCTUBRE 2009.**

**UNIVERSIDAD DE SAN CARLOS DE GUATEMALA
FACULTAD DE ARQUITECTURA**

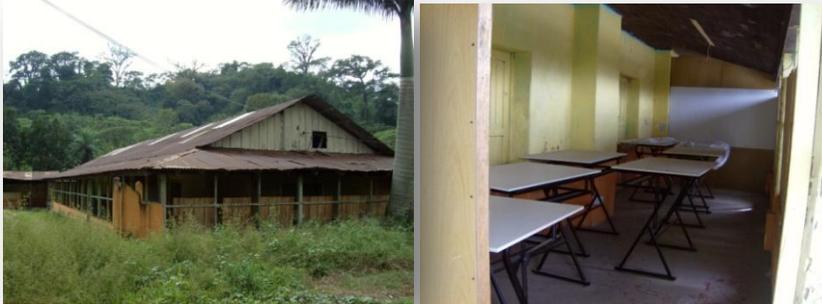
<p>CASA PATRONAL</p> <p>En las fotografías 10 y 11, se muestra lo que fue la Casa Patronal, la cual actualmente está siendo rentada para usarse como un Instituto Vocacional, lo cual es incomprensible, tomando en cuenta que las dimensiones no son las óptimas, tanto en espacio como estructuralmente. Además han ingerido en el diseño original, pues colocaron divisiones y construyeron baños.</p>
<p>FOTOGRAFÍAS 10 y 11. CASA PATRONAL. FOTOS: MARCO TORRES</p>	<p>ADMINISTRACIÓN</p> <p>Las fotografías 12 y 13 son lo que en función era la administración, allí le pagaban a los jornaleros y además se utilizaban algunos cuartos como bodegas para guardar herramientas y equipo de trabajo, al final aun existe un silo donde guardaban granos para los mozos y para los jornaleros. Actualmente es utilizada por la ADINUHJEHNUP como sede de la asociación.</p>

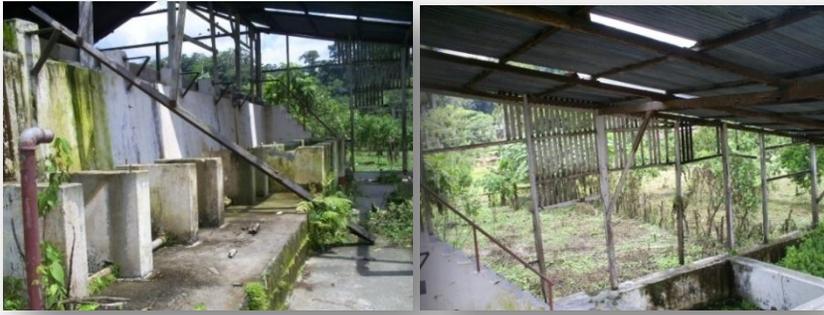
<p data-bbox="332 640 922 730">FOTOGRAFÍAS 14 y 15. RECIBIDERO DE CAFÉ. FOTOS: MARCO TORRES</p>	<p data-bbox="1122 285 1295 310">RECIBIDERO</p> <p data-bbox="1122 342 1438 573">Las fotografías 14 y 15. Muestran lo que es el Recibidero, y como se describió anteriormente, aquí comenzaba el procesamiento del café, actualmente no se le da ningún uso.</p>

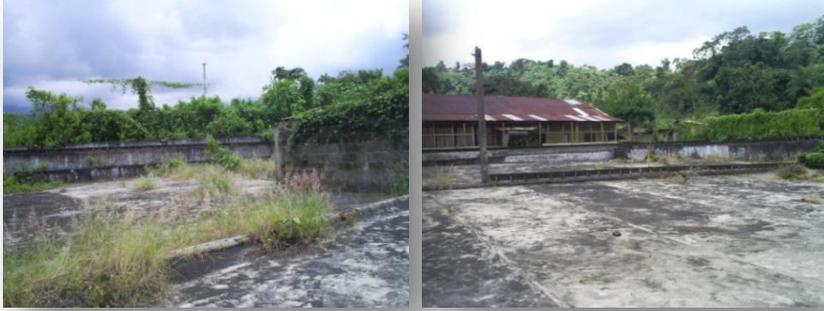
<p data-bbox="261 1144 961 1220">FOTOGRAFÍAS 16 y 17. PACIOS DE SECADO DE CAFÉ. FOTOS: MARCO TORRES</p>	<p data-bbox="1122 768 1227 793">PATIOS</p> <p data-bbox="1122 825 1438 1024">En total hay tres patios de gran extensión cada uno, estos dos se encuentran entre lo que es el área de secado y la casa patronal. Y tienen su correteo alrededor.</p>

DETERIOROS: Los patios no presentan mayores daños, solamente el crecimiento de vegetación, lo cual ha agrietado algunas secciones de los mismos. Sin embargo, el área del trapiche es una de las más afectadas principalmente por agentes climáticos y geográficos. Las columnas que rodean al patio número 3, y al trapiche, presentan desprendimientos de sus partes, crecimiento desmedido de micro y macro flora, enraizamiento de arboles, especialmente uno llamado mata palos. En los hornos del trapiche y la última pileta también existe un crecimiento descontrolado de la vegetación hay presencia de animales tales como serpientes, gatos de monte, ratas, además de insectos de menor tamaño.

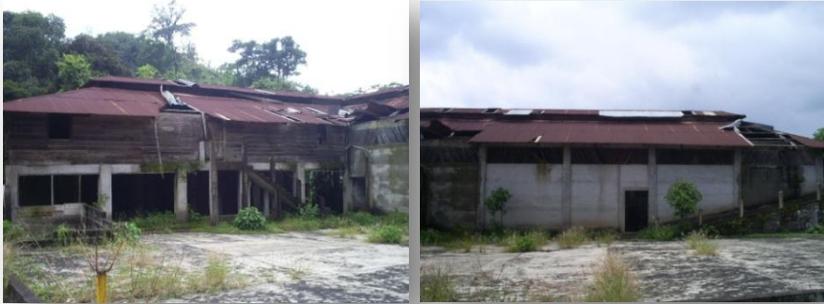
<p>BENEFICIO SECO Y BODEGA</p> <p>Estas fotografías muestran el área donde se secaba con maquinaria el café. La fotografía de la derecha es donde lo clasificaban, encostaban y almacenaban también. En la fotografía 21 es donde se encuentra los restos de la antigua maquinaria que se utilizaba para este fin.</p>
<p>FOTOGRAFÍAS 20 y 21. BENEFICIO SECO Y BODEGA. FOTOS: MARCO TORRES</p>

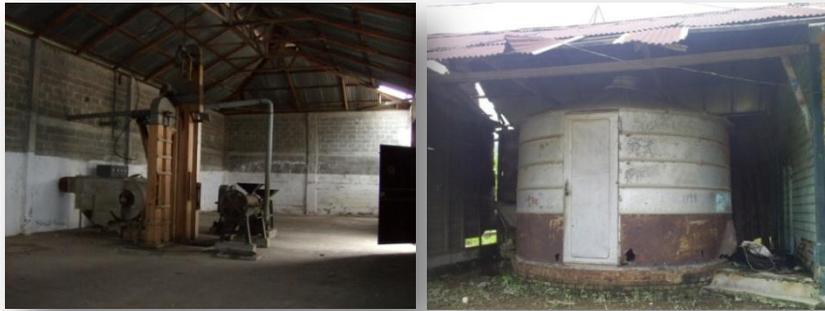
<p data-bbox="207 1276 1052 1346">FOTOGRAFÍAS 26 y 27. MAQUINARIA AÚN EXISTENTE. FOTOS: MARCO TORRES</p>	<p data-bbox="1122 905 1308 957">MAQUINARIA EXISTENTE</p> <p data-bbox="1122 989 1442 1682">En la fotografía 26, se observar el silo donde guardaban granos para los mozos y jornaleros. Este se encuentra en la parte donde se ubica la administración. En la fotografía No. 27 se puede observar una clasificadora de café o "tiradora" es la única que existe de las originales pues las otras han sido robadas por los pobladores para venderlas como chatarra. Aunque es la única que existe también ha sido ultrajada, pues se logran ver algunos daños hechos con machetes, como queriendo haber quitado la lámina que recubre a los motores.</p>

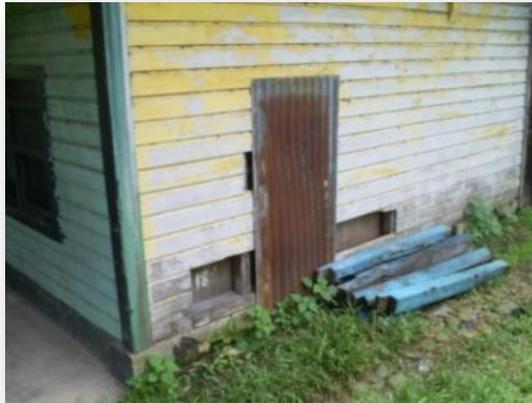
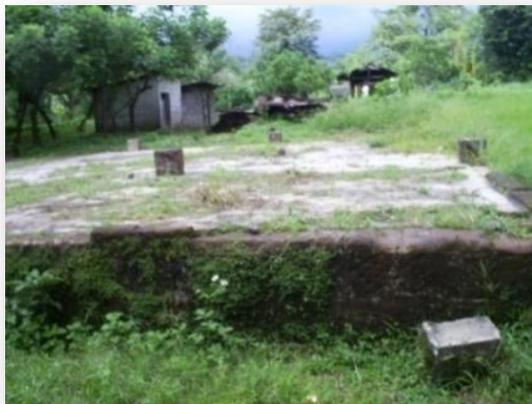
ADMINISTRACIÓN

Principalmente se han quitado elementos de la cubierta, como lo son las láminas de zinc, unas han sido desprendidas por los fuertes vientos que se han presentado en el lugar y otras hurtadas por la población. En cuanto a su función original, se puede decir, que mantiene su función de administración solo que para uso de la asociación.

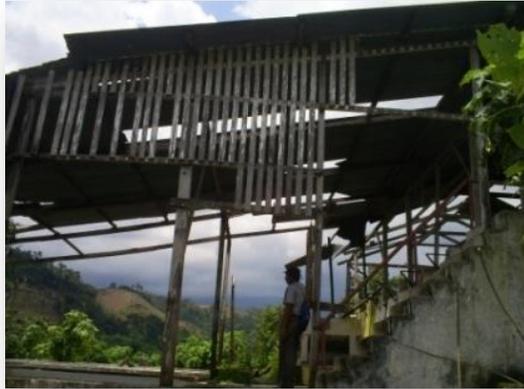
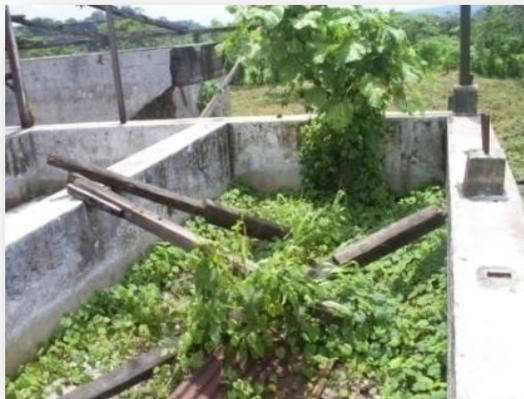
FOTOGRAFÍAS 37 y 38. La primera muestra la falta de madera y láminas. Y la segunda el crecimiento de micro y macro flora en las piletas. FOTOS: MARCO TORRES

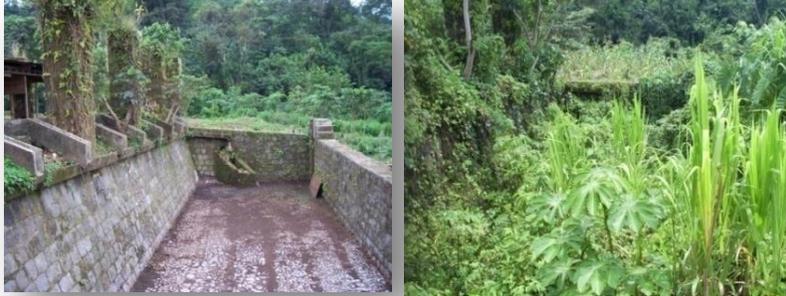
FOTOGRAFÍAS 43 y 44. En la primera se observa la pileta libre de vegetación (2006) y la segunda ya con la maleza (2008). **FUENTE PROPIA**

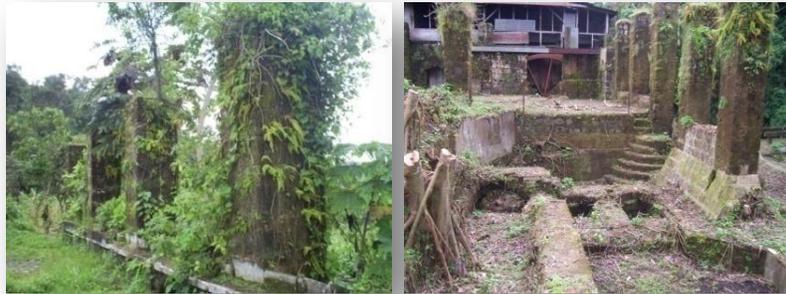
FOTOGRAFÍAS 45 y 46. En la primera se observa el estado en el que actualmente se encuentran las columnas que rodean el patio No. 3, en la segunda cómo se encontraba el área de trapiche en el año 2006. **FUENTE PROPIA.** FOTO 46 Aroldo Pérez miembro de la cooperativa.

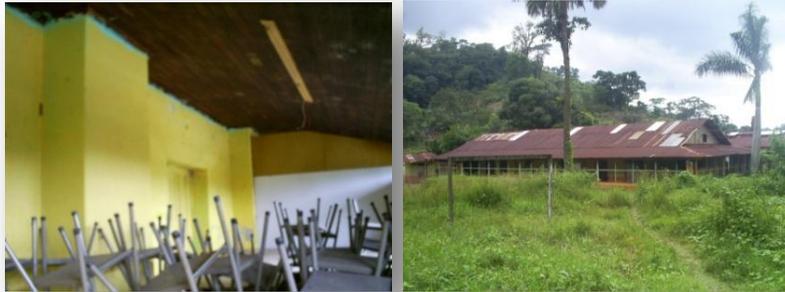
FOTOGRAFÍAS 47 y 48. En la primera se observan los escritorios que utilizaran los estudiantes. La segunda una panorámica de la casa. **FUENTE PROPIA**

ALTERACIONES: Esta área es la que más alteraciones presenta, puesto que la ADINUHJEHNUP la ha cedido en calidad de alquiler, a un Instituto Técnico Vocacional, medida que ha sido errática puesto que esto contribuyó al cambio de uso de los ambientes, y dado a que este no estaba diseñado para esta función, tuvieron que readecuarlo, construyendo específicamente una batería de baños, cerraron algunos vanos de puertas con mampostería, y construyeron dos módulos para tener mayor cantidad de aulas. En los pasillos lo que hicieron fue que colocaron divisiones con tabiques de madera, para crear nuevos espacios para aulas, que lógicamente no cumplen con el espacio requerido. Otra alteración que se logra ver, es el cambio del color de las paredes, pues no corresponde al color original según uno de los entrevistados.

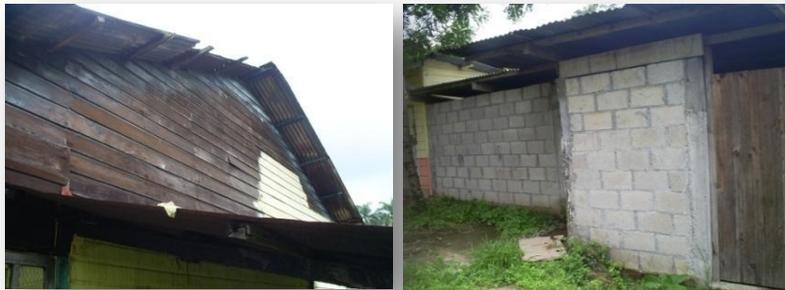
FOTOGRAFÍAS 49 y 50. En la primera se observa el color original de los muros, tanto de mampostería como los de madera. Y en la segunda los nuevos módulos que construyeron.

DETERIOROS: Los muros de mampostería y los de madera presentan áreas donde se condensa la humedad, aunque no en alto grado. En el área de bodegas, los muros de madera presentan más humedad, desprendimiento de las reglas que conforman el muro. Las láminas de la cubierta, solo en una parte de la casa se han desprendido, y también en el área de bodegas. En la casa patronal, el piso presenta gran cantidad de polvo, a tal extremo que se tiene que raspar para lograr visualizar el piso de granito existente.

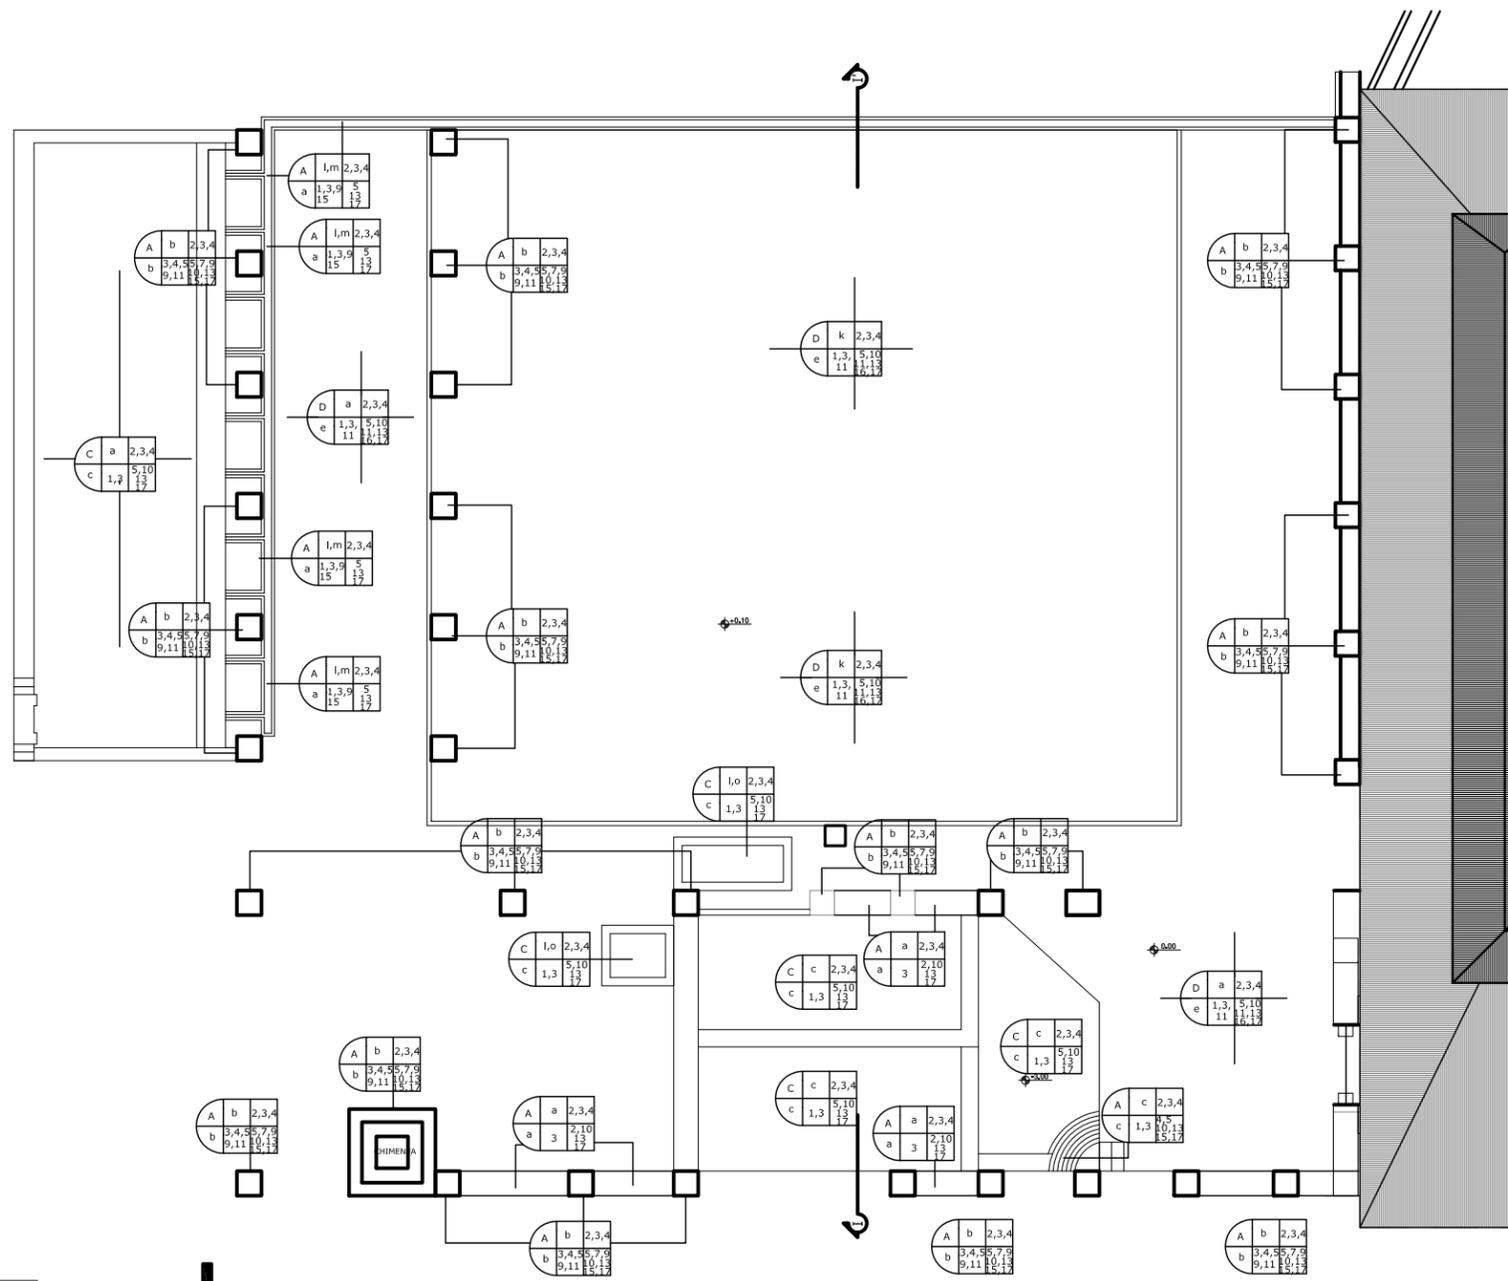
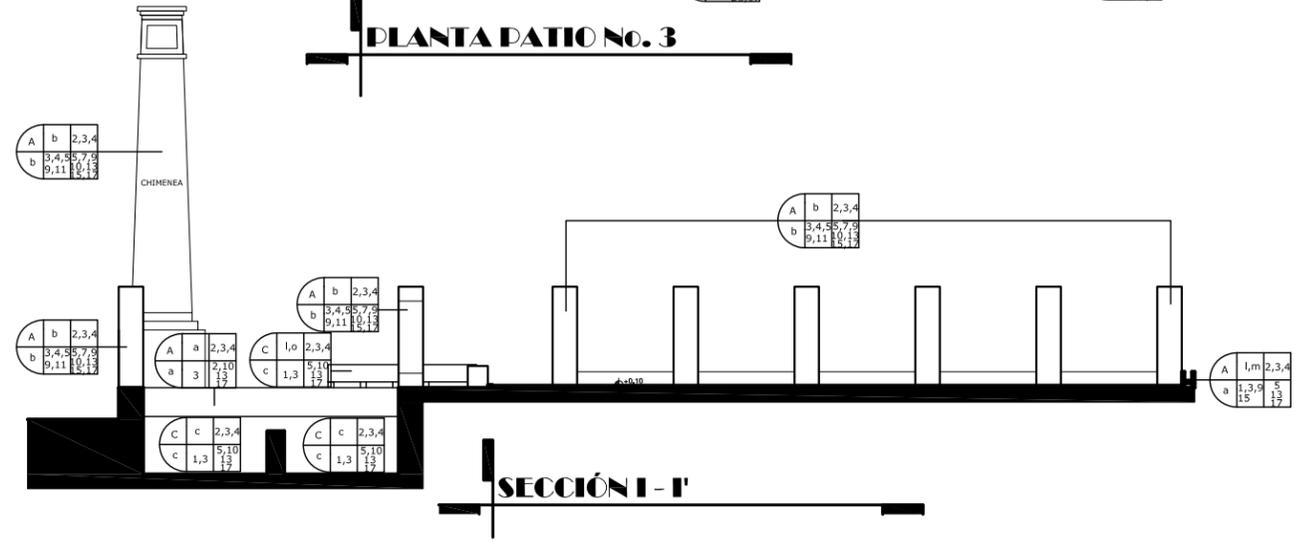
PLANTA PATIO No. 3

CONTENIDO:
LEVANTAMIENTO DE ALTERACIONES Y DETERIOROS PATIOS No. 3

- **Muros:** En el caso de los muros de block, se solucionará sellando las fisuras.
- **Columnas:** Reparar y rellenar grietas en las columnas del Patio No. 3 y que rodean el área de Trapiche.
- **Entrepisos:** En donde se requiera podrán hacerse injertos de madera nueva con madera antigua.

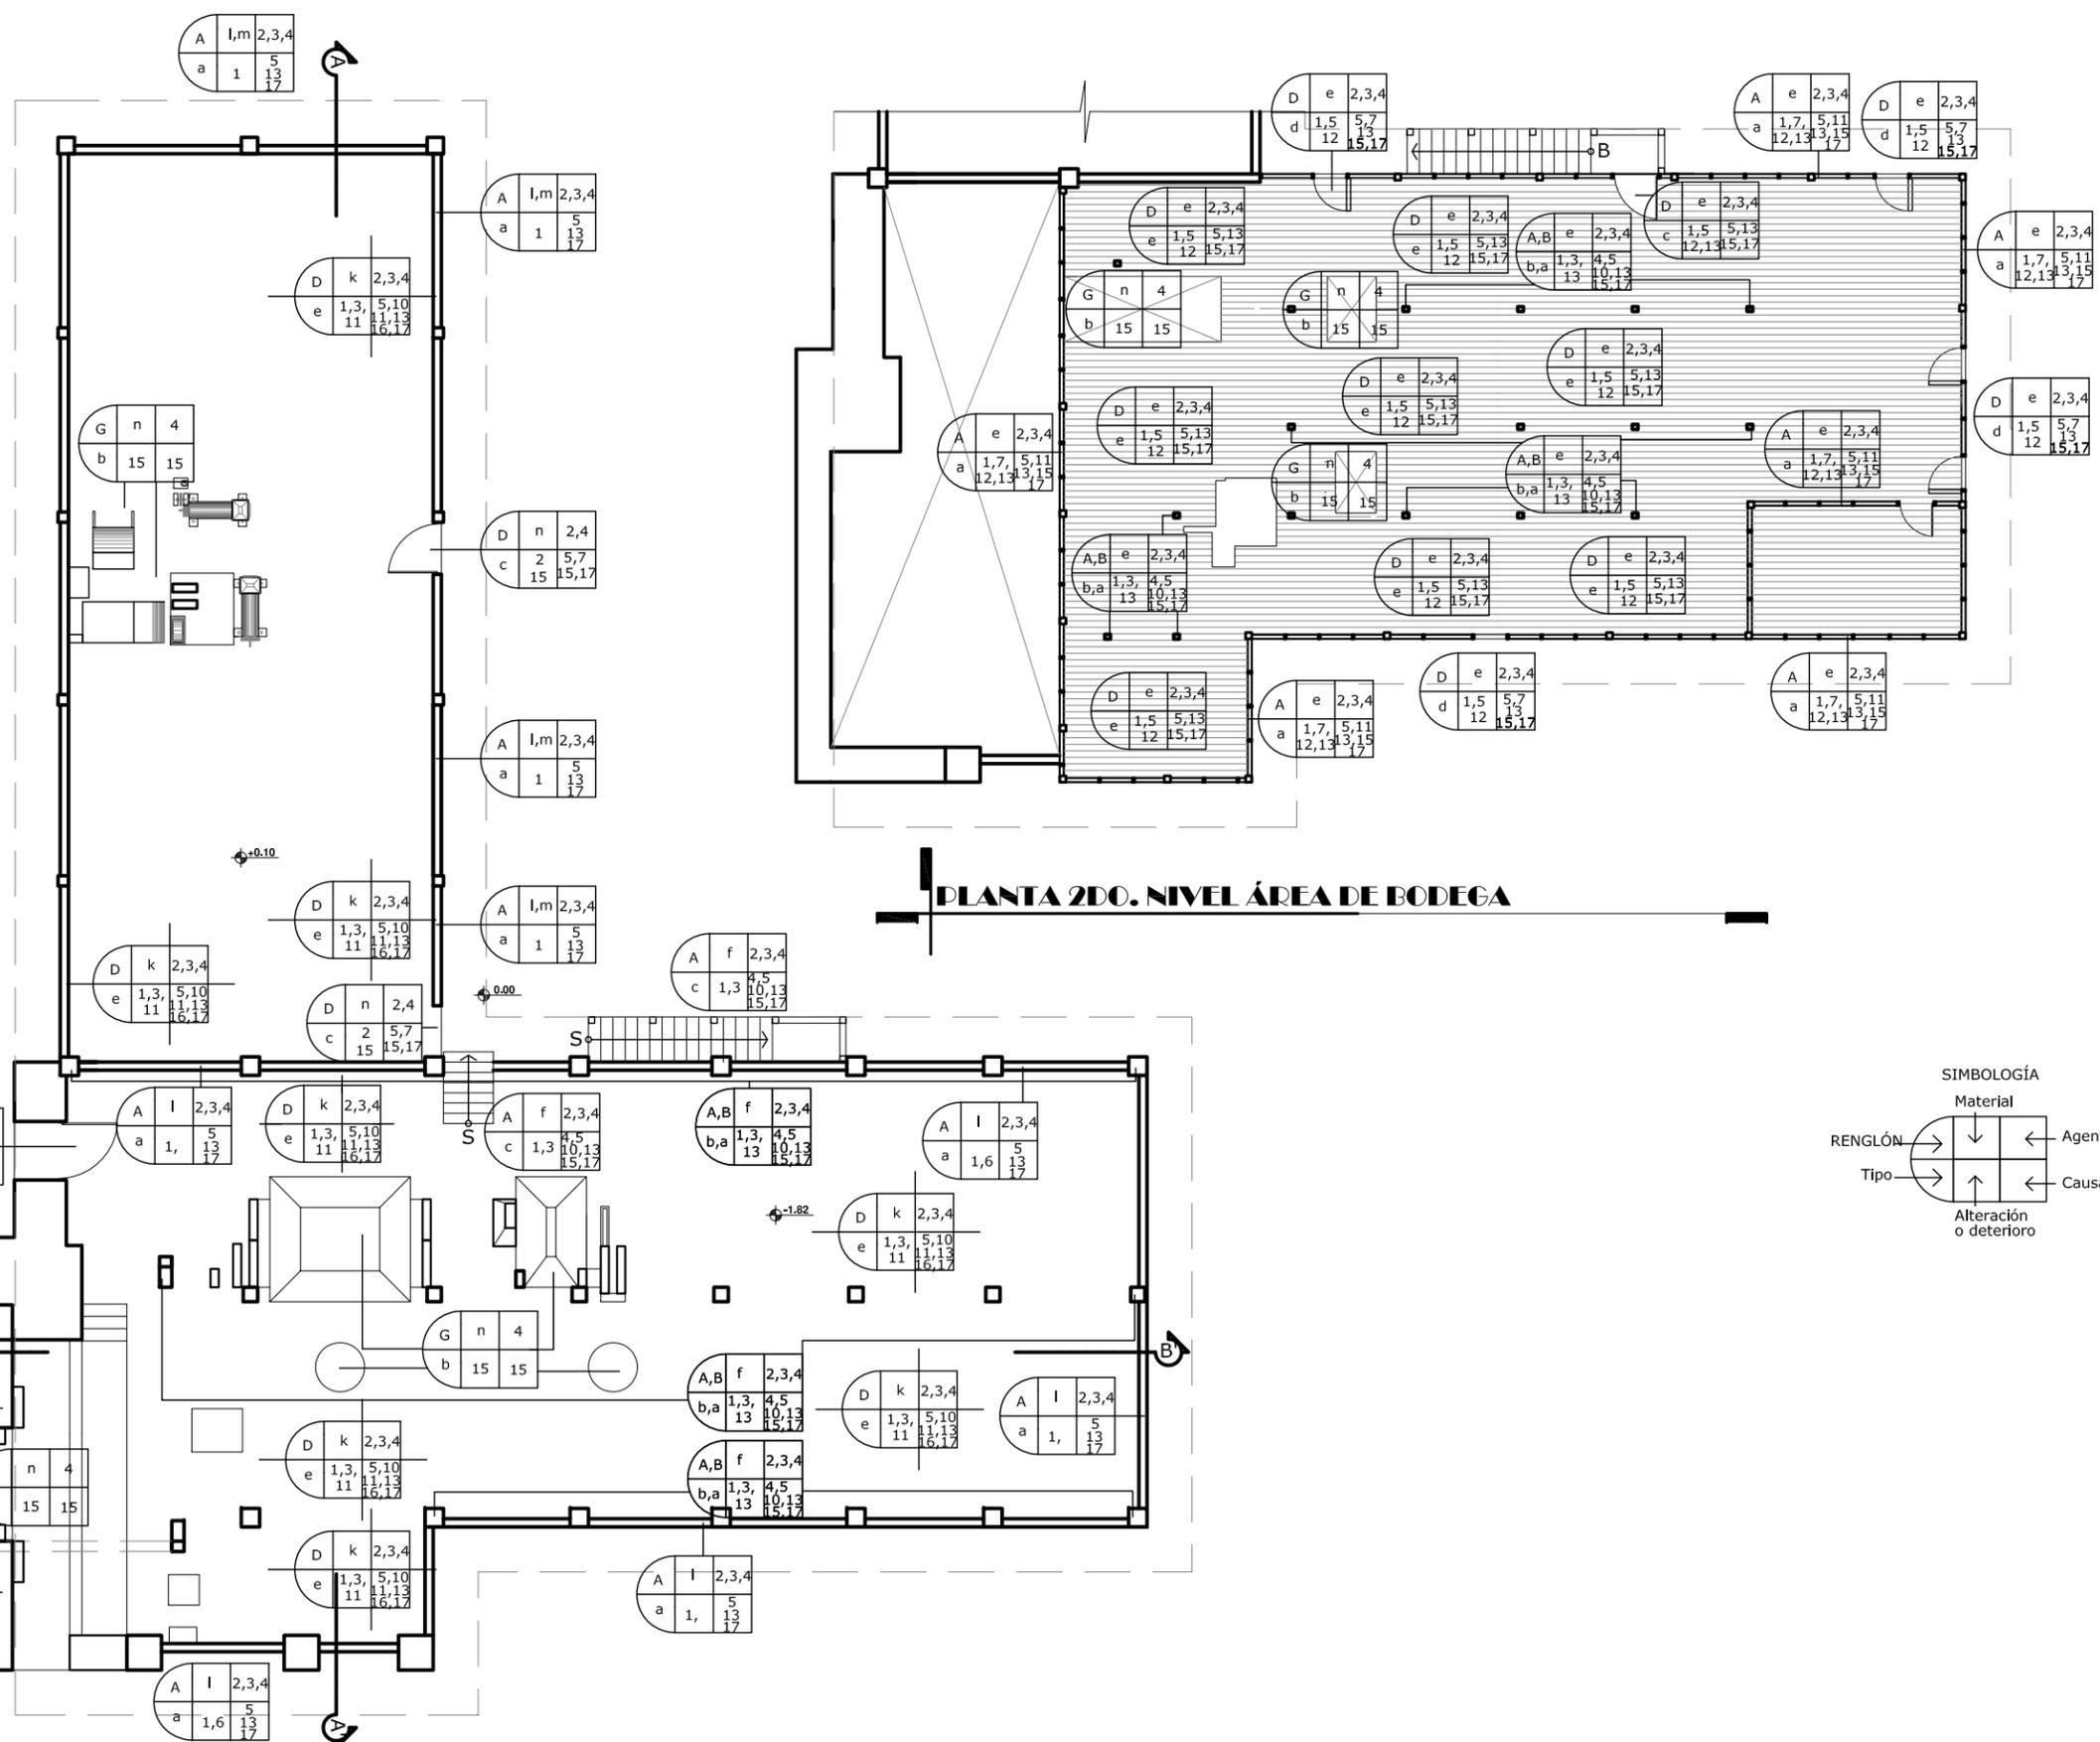
PLANTA DE BENEFICIO SECO Y ÁREA DE ALMACENAJE

CONTENIDO:
LEVANTAMIENTO DE ALTERACIONES Y DETERIOROS
ÁREA DE BENEFICIO SECO Y ALMACENAJE

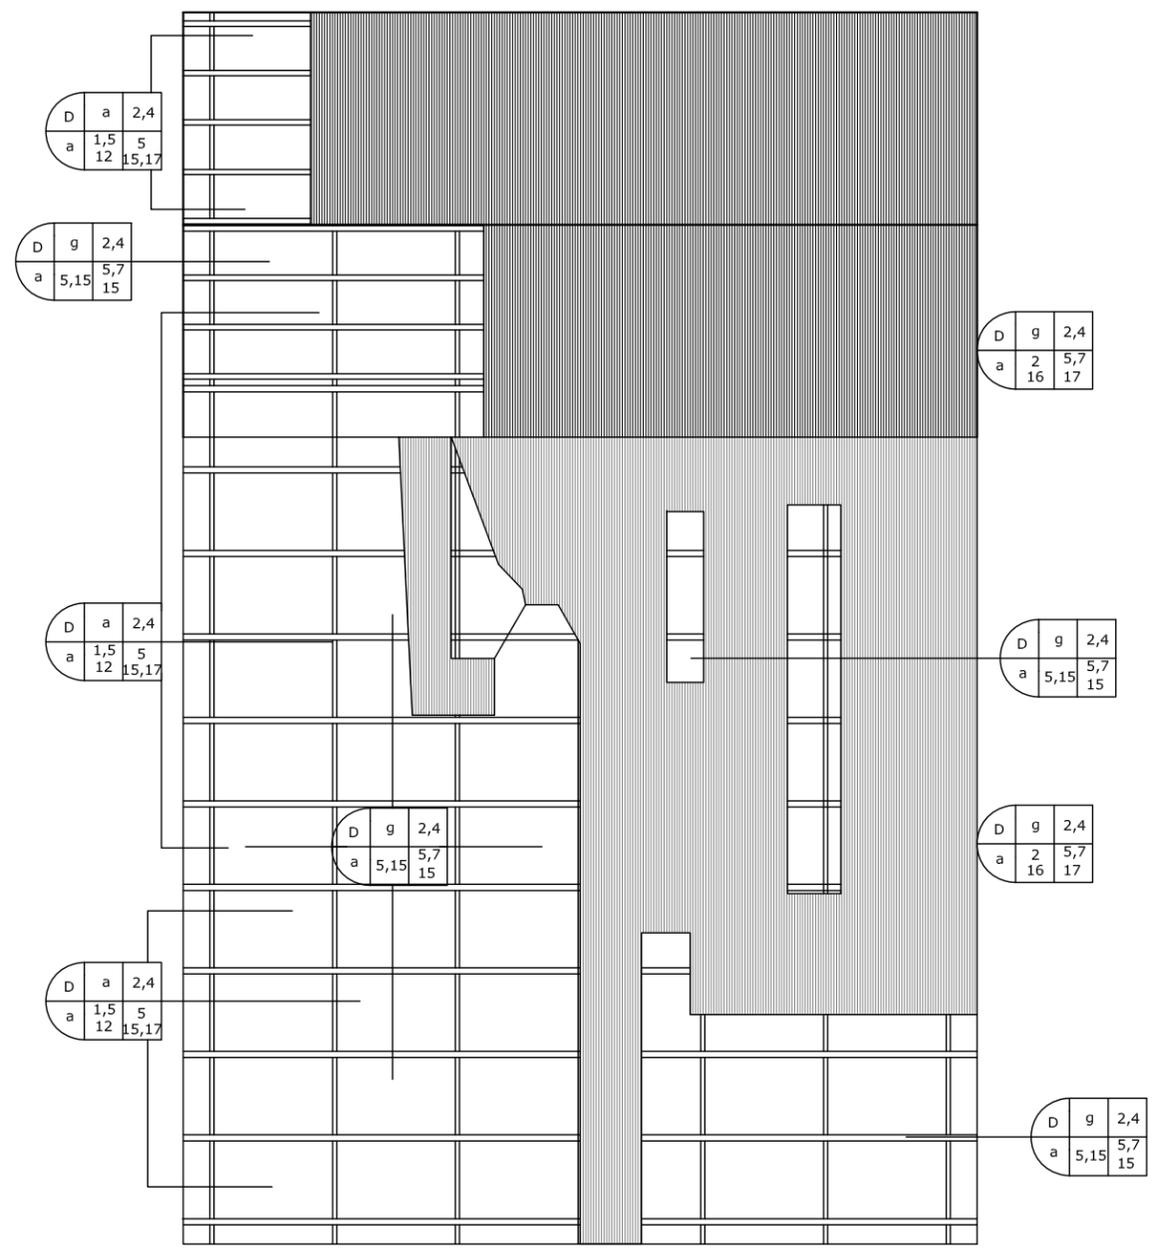
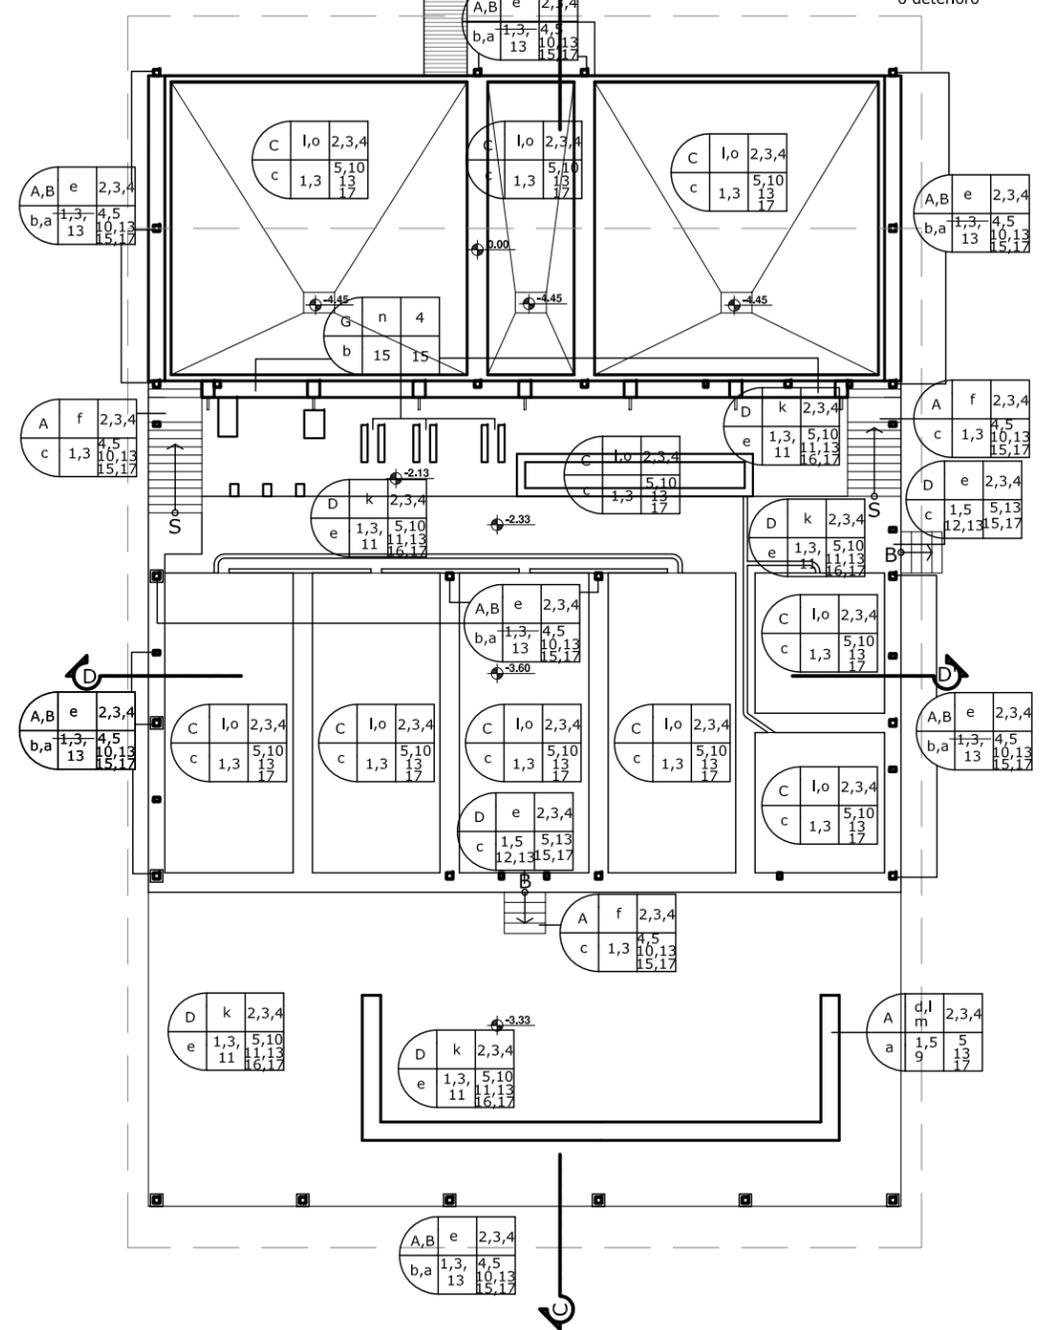
PLANTA DEL RECIBIDERO

D	g	2,4
a	2	5,7
	16	17

CONTENIDO:
LEVANTAMIENTO DE ALTERACIONES Y DETERIOROS RECIBIDERO

- Específicamente en el área del recibidero, se liberará la estructura actual, debido a su avanzado grado de deterioro, y se integrará una estructura nueva de madera tratada con Oxidos CCAC-C marca Osmose⁴³. Respetando las pendientes originales y diseño de la estructura.

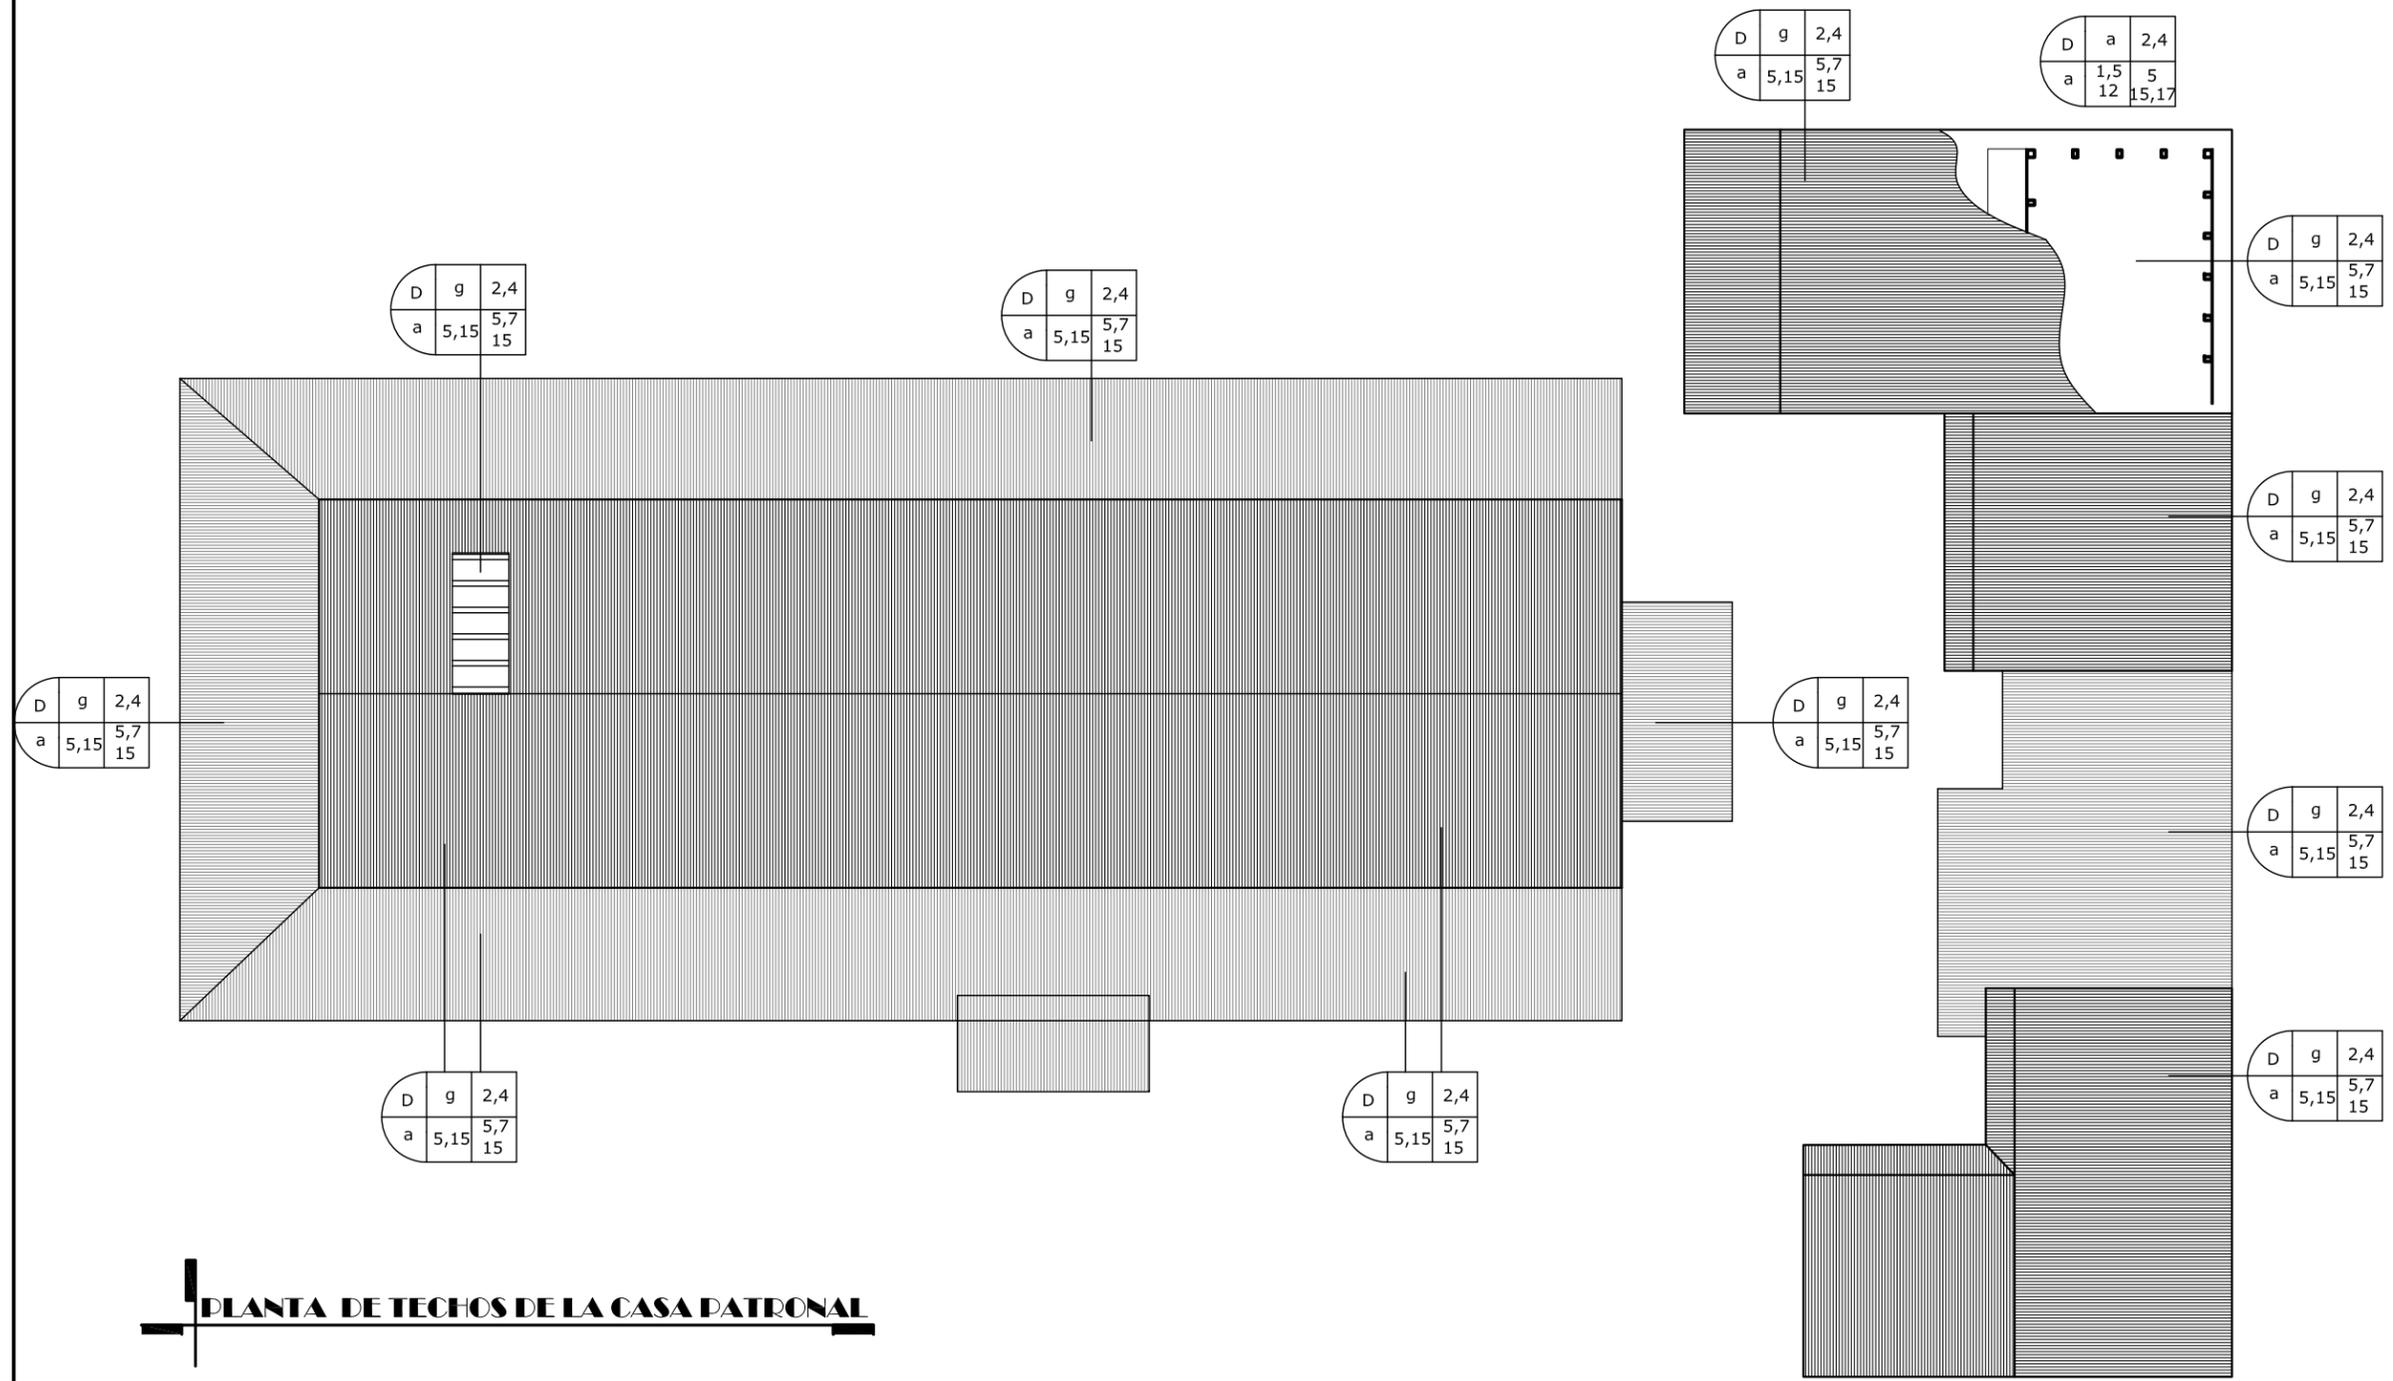
PLANTA DE TECHOS DE LA CASA PATRONAL

CONTENIDO:
LEVANTAMIENTO DE ALTERACIONES Y DETERIOROS CASA PATRONAL

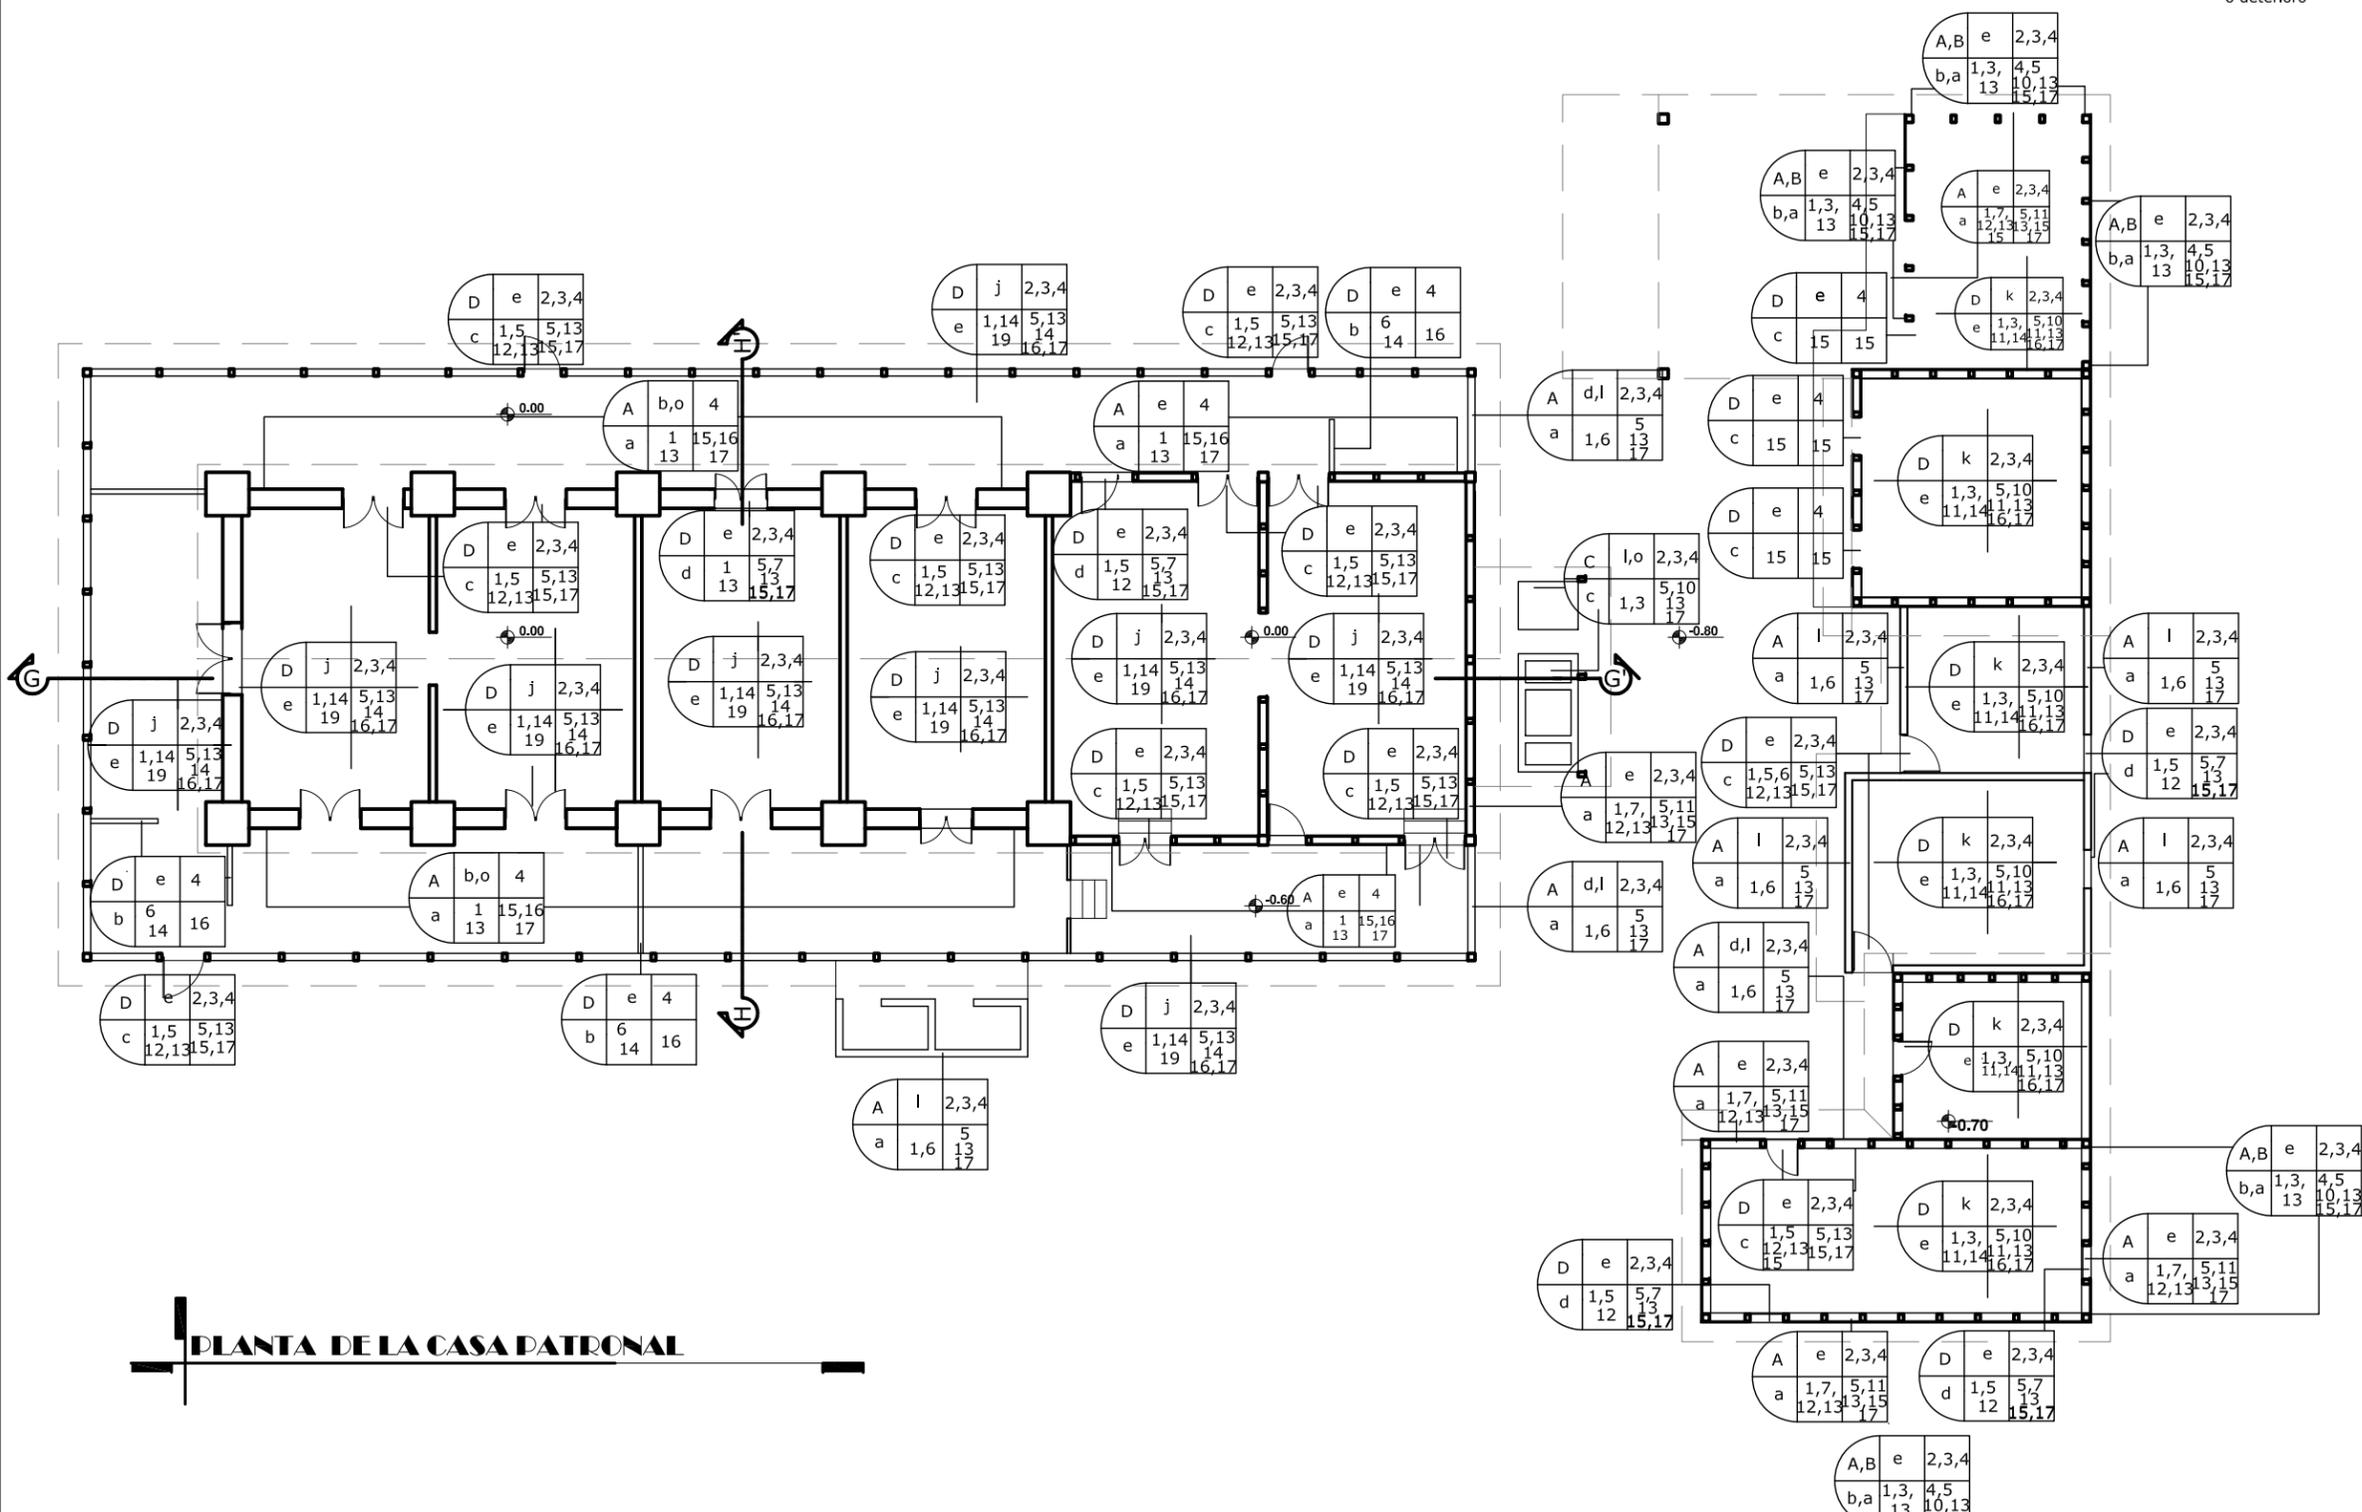
PLANTA DE LA CASA PATRONAL

CONTENIDO:
 LEVANTAMIENTO DE ALTERACIONES Y DETERIOROS CASA PATRONAL
