PROPUESTA DE CONSERVACIÓN DE LA CAPELLANÍA BEATAS DE BELÉN
Y ANÁLISIS DE SU ENTORNO INMEDIATO, GUATEMALA

Tesis de Grado Presentada por

Guatemala, Febrero de 2010

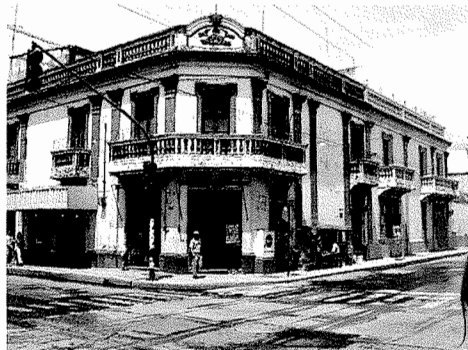
Fotografía 01

Inmueble de valor patrimonial Tipo “B” Estilo Neoclásico. Presencia de microorganismos, producto de la acumulación de la humedad y del humo que proviene de los vehículos que transitan por esta vía. Usos: comercio, oficinas y viviendas.

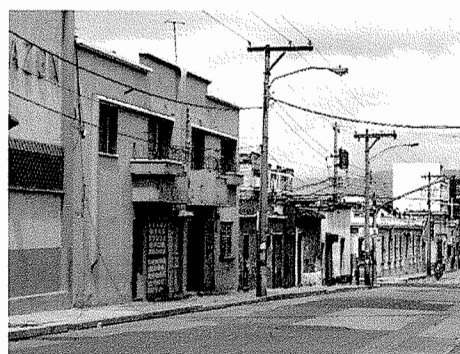
Fotografía 05

Inmuebles categoría “C”
Colores inadecuados de las edificaciones.

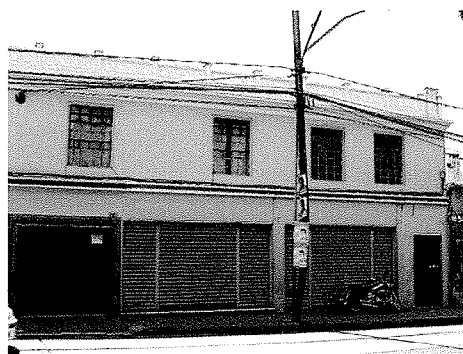
Fotografía 05

Inmueble de valor patrimonial Arquitectura Neoclásica. Borde superior, visible línea quebrada.

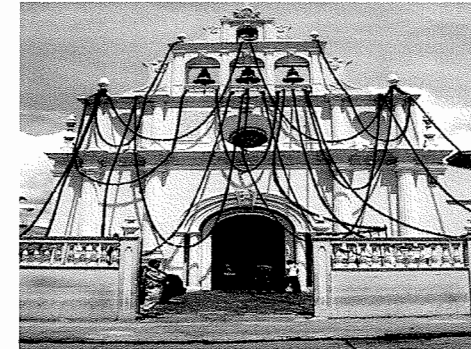
Fotografía 03
Borde superior línea mixta.

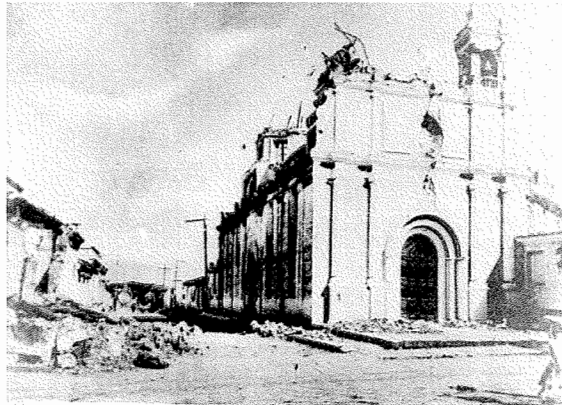
Capellanía Beatas de Belén año 1917/18 Álbum Gráfico
Commemorativo del Cincuentenario 1917/18-1968
Fotografía Arturo Taracena Flores
Guatemala, 1970, Tipografía Nacional Págs. 42 y 43.
Después de los terremotos.

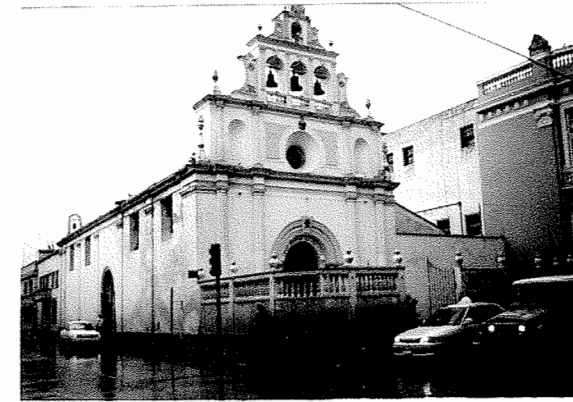
Capellanía Beatas de Belén año 2000. Aún conservaba el techo
de lámina de zinc y su estructura de madera.
Fotografía Delhy López Sánchez

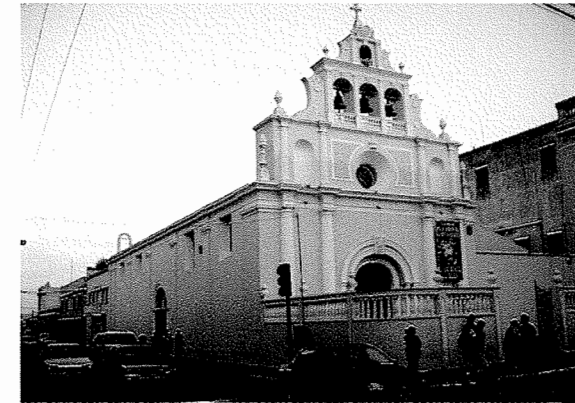
Capellanía Beatas de Belén año 2007. Su cubierta fue cambiada
en Octubre 2000 por la Constructora ADYCO.
Ing. Jaime José Santisteban Bethancourt.
Fotografía Delhy López Sánchez

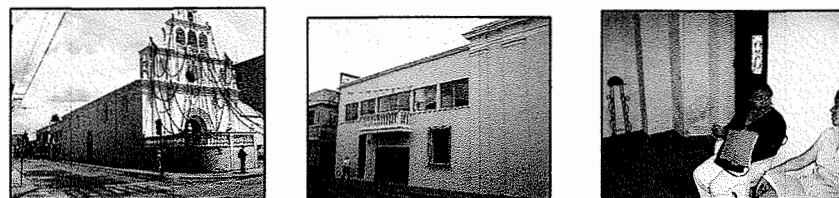
En estas fotografías observamos la capellanía sobre la 14 calle, hacia el Este se ubica la casa de la Capellanía.
