**REVALORACIÓN Y RECICLAJE DEL
EDIFICIO DE ALMACÉN DE GRANOS DEL
ANTIGUO HOSPITAL DE OCCIDENTE,
QUETZALTENANGO**

Presentada por
DERSON JOHANY DE LA CRUZ ESCOBAR

Para optar al título de
ARQUITECTO

GUATEMALA, MARZO 2010

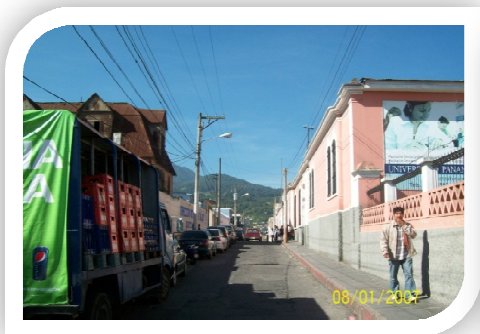
Foto No. 1: En la 14 Avenida "A" se puede notar la contaminación de cables aéreos y a la izquierda vehículos parqueados.

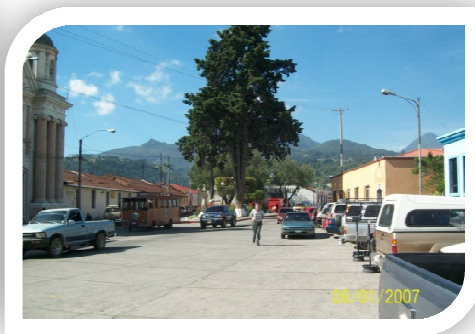
Foto No. 2: En la 14 Avenida se observa la circulación y estacionamiento de vehículos.

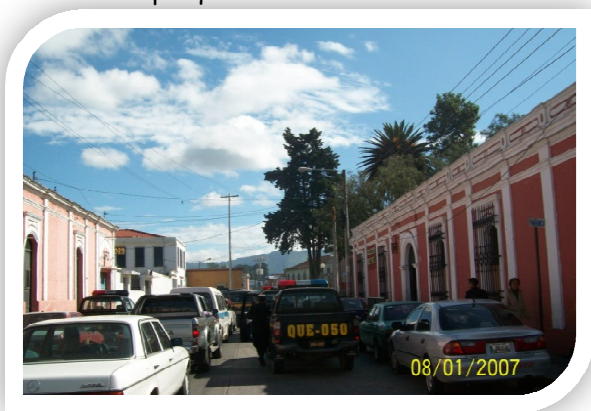
Foto No. 3: Se puede observar la alta afluencia vehicular que existe sobre la 14 avenida.

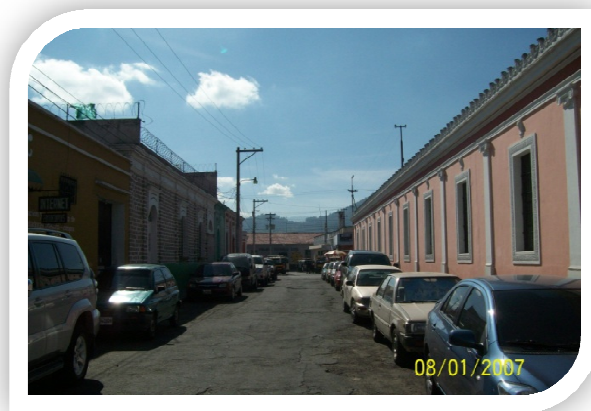
Foto No. 4: Se observa el estado de la calle de asfalto, y el parqueo vehicular en ambos extremos.

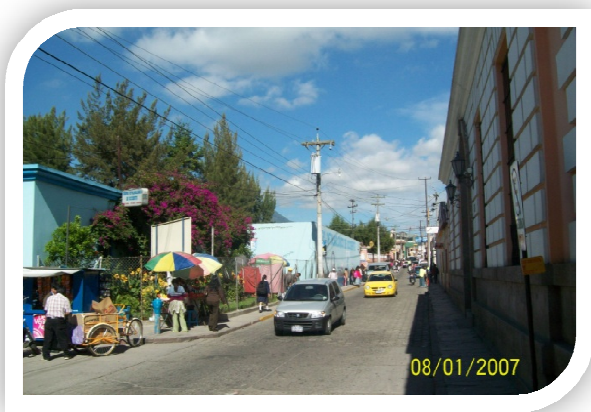
Foto No. 5: Sobre la calle Rodolfo Robles se observa la afluencia vehicular y la contaminación de cables aéreos.

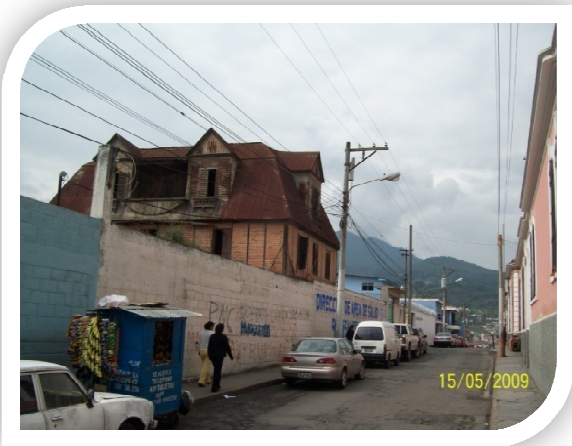
FOTO No. 2

Vista desde la 14 Avenida "A", donde se aprecia el antiguo edificio en estudio, la contaminación visual que existe en el sector por los cables de alumbrado público y electricidad. La mala integración que se le dio a la fachada posterior al edificio.

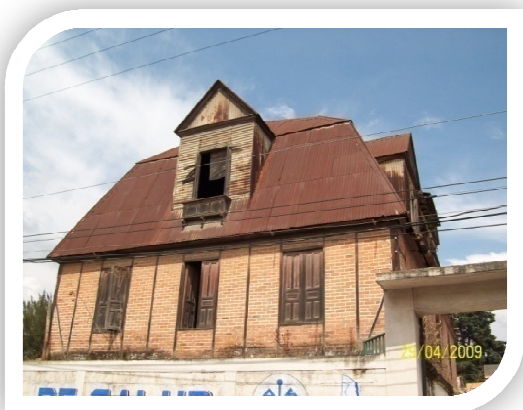
FOTO No. 4

Elevación oeste vista desde la 14 Avenida "A" donde se puede apreciar la contaminación visual provocada por cables de energía eléctrica, y la pared que se muestra en primer plano obstaculiza la visión total de la fachada.

Los muros del primer nivel del edificio son de material de adobe, se evidencian varias fisuras y humedad en el revestimiento exterior e interior del edificio que han provocado desprendimientos en el acabado. Las causas son climáticas. En el segundo nivel en la parte exterior del edificio los muros son de material de madera y ladrillo tayuyo, en los cuales se evidencian fisuras, agujeros, humedad, se encuentran en estado de calamidad. Las divisiones entre ambientes en el interior son de madera se evidencia la humedad y la pudrición de la madera, las causas son climáticas y la falta de mantenimiento. Los muros del tercer nivel son de material de lámina troquelada y madera, sus contaminantes principales son los ácidos, se encuentran en estado de deterioro con un alto nivel de filtraciones de agua pluvial. Los muros presentan un 35% de riesgo. Fotos No. 4, 5, 6, 7, 8.

Puertas y ventanas: Los factores climáticos como lluvia, viento, sol y la flora que existe en el lugar poco a poco han destruido las puertas y ventanas que tienen contacto con las aéreas exteriores, pudriendo en algunos casos la madera de los marcos, el material de las ventanas es totalmente de madera, en el interior solamente existen los vanos de las puertas también se encuentran en estado de pudrición por los mismos factores climáticos. Fotos No. 4, 5, 6, 7, 15.

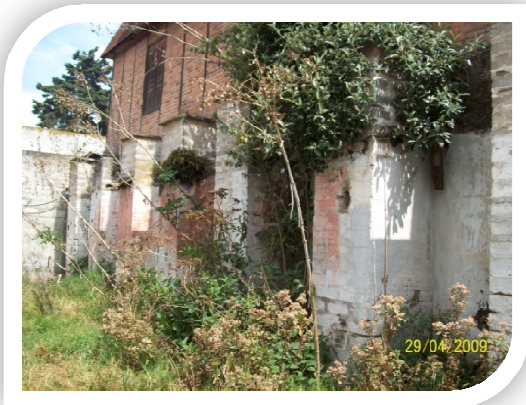
FOTO No. 8

Primer nivel de la elevación norte, en éste se encuentran localizados ocho contrafuertes de piedra y se observa la gran contaminación de plantas y el deterioro que ocasionan en estas paredes.

Columnas: En el segundo y tercer nivel se localizan tres tipos de columnas de madera distribuidas de manera uniforme, se evidencia que los factores climáticos y ácidos las están deteriorando. Las columnas presentan un 20% de riesgo. Fotos 8, 12, 16

En el contorno del edificio se encuentran dos patios, uno es utilizado como parqueo y el otro está invadido de materiales desechados y gran cantidad de flora. Foto No. 10, 8.

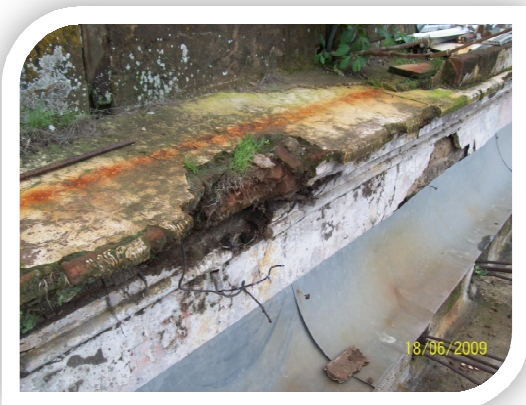
FOTO No. 11

La cornisa del edificio se encuentra deteriorada por los varios factores y contaminantes que le afectan, en todo el contorno del edificio se localiza esta cornisa en condiciones de deterioro.

Elementos decorativos: Se evidencian desprendimientos de acabado, grietas, fisuras y decoloración en la cornisa del primer nivel en donde se encuentran molduras del exterior del edificio. Por causas climáticas, falta de mantenimiento e impacto. Foto No. 11

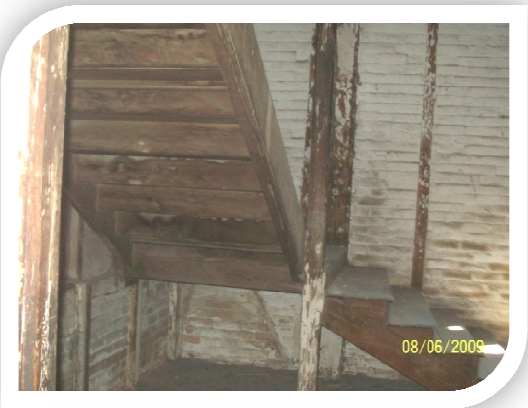
FOTO No. 13

Las escaleras que comunican el segundo nivel con el primer nivel, son de material de madera y se encuentran en regulares condiciones.

Escaleras: Las escaleras que comunican el primer nivel con el segundo nivel son de material de piedra con un revestimiento a base de cal, se encuentran en buen estado. Las escaleras que comunican el segundo nivel con el tercer nivel son de material de madera, los factores climáticos las han deteriorado manteniéndolas en un estado de riesgo del 50%. Foto No. 13

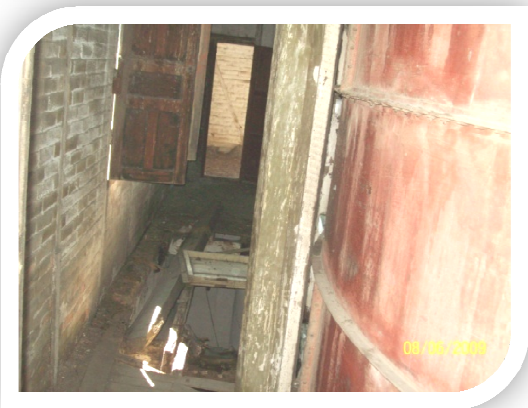
FOTO No. 15

Existe un pasillo en el segundo nivel, a la par de uno de los silos del lado norte del edificio en que el piso se encuentra deteriorado por completo.

Entrepisos: Están compuestos por una serie de vigas, tendales y duela, las vidas del primer nivel están empotradas en los muros de adobe, en el perímetro de los muros se encuentra un durmiente y sobre éste se recuestan las vigas, el deterioro es evidente por la filtración de agua pluvial y la acumulación de excremento de ave, la madera se encuentra en mal estado a punto de precipitarse. El entrepiso del segundo nivel está compuesto de igual manera que el primer nivel, las vigas se recuestan sobre una solera final ya que estos muros son de material de ladrillo y madera, se encuentra en un estado de deterioro muy grande ya que por la falta de mantenimiento y el total abandono del edificio se localiza una gran cantidad de excremento de aves y humedad en todo el sector. Los entrepisos presentan un 70% de riesgo. Fotos No. 12, 15.

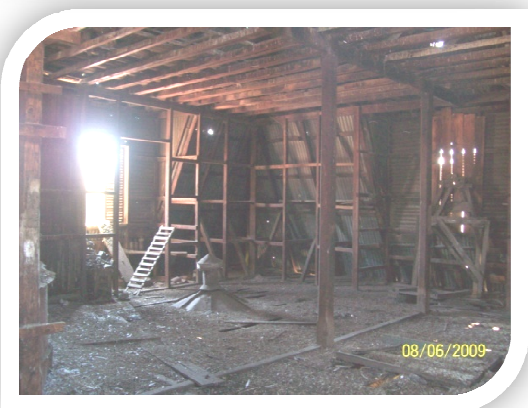
FOTO No. 19

Vista interior estado actual del tercer nivel del edificio antiguo de la Dirección del Área de Salud, se observa que se encuentra en estado deteriorado a punto de colapsar por la contaminación y los factores climáticos.

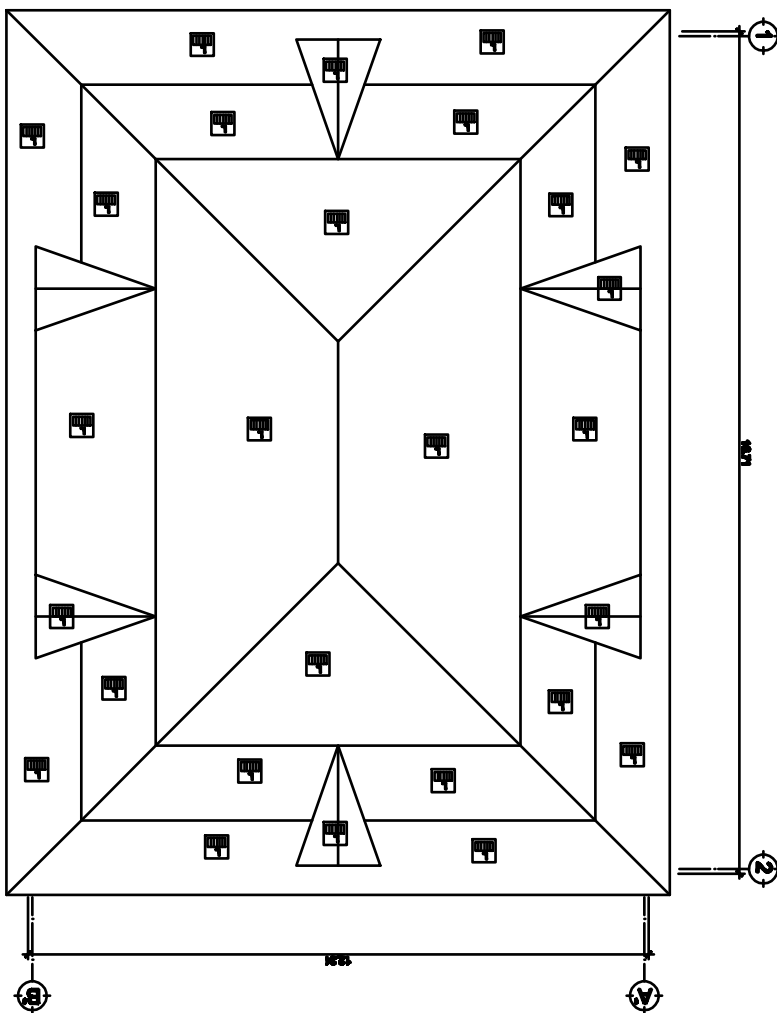
DETERIORS DE TECHOS

En tercer nivel del edificio la cubierta principal está compuesta por una serie de tijeras que se encuentran en estado de deterioro, el factor es la filtración de agua pluvial, excremento de ave y por la falta de mantenimiento del techo. La cubierta presenta un 20% de riesgo. Fotos No. 17, 18.

Techos: Se encuentra conformado por un techo principal a seis aguas y seis techos de balcones a dos aguas, el material de estos techos es de lámina troquelada, el estado es de gran deterioro ya que existen filtraciones de agua pluvial, los factores principales del deterioro son los factores climáticos y el total abandono. Existe un factor de riesgo del 15%.

En el techo del tercer nivel se recomienda retirar las piezas que poseen un alto grado de deterioro por nuevas, se recomienda aplicar un refuerzo estructural a base de madera y tratamiento de madera para evitar la filtración de humedad y plagas.

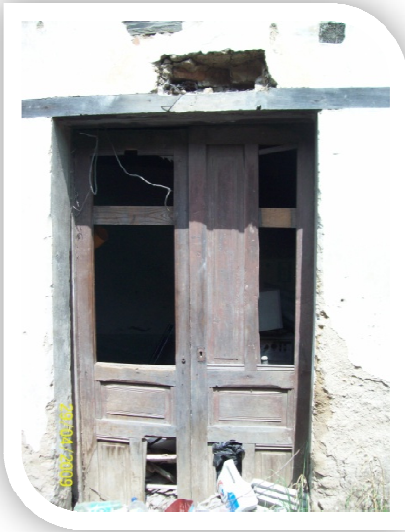
Deterioro en puertas a causa de factores climáticos y contusiones.

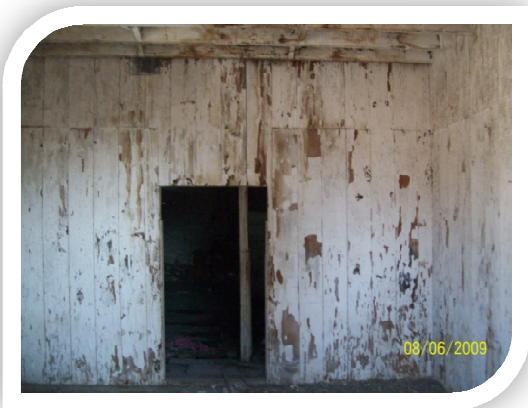
Acumulación de humedad y plagas en los tabiques del interior del segundo nivel.

Tabiques: En el segundo y tercer nivel las sub divisiones de los espacios son tabiques de madera y presentan serios daños y deterioros por causas de humedad, insectos como polilla, roedores y falta de mantenimiento.

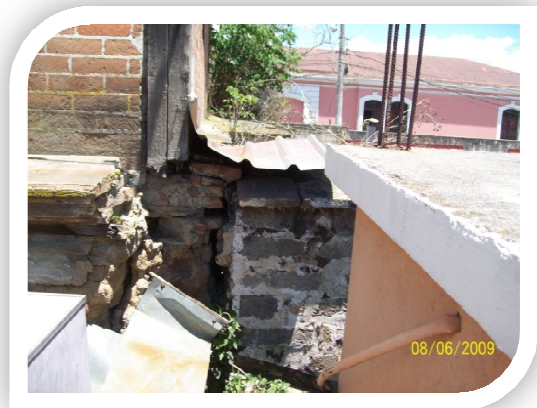
Fisura en uniones de contrafuertes a causa de factores ambientales.

Se recomienda aplicar un refuerzo estructural en los contrafuertes, la reparación de las grietas y fisuras.

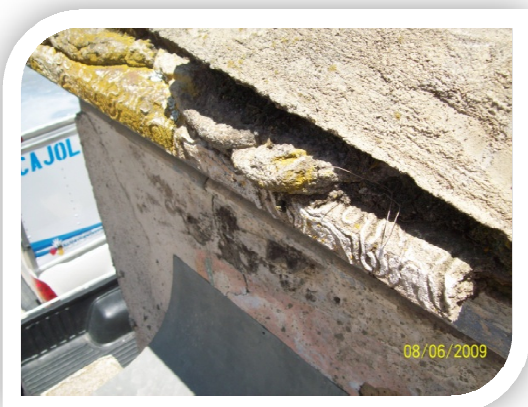
Desprendimiento de acabados en cornisa del primer nivel.

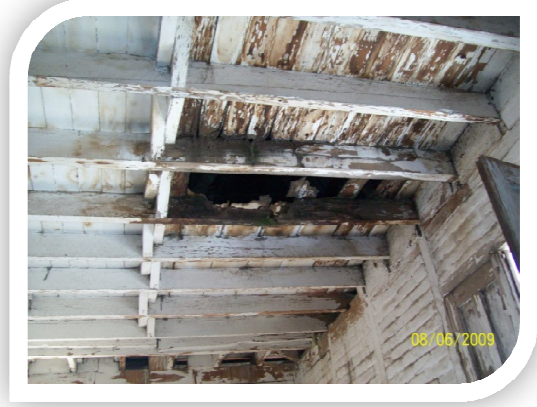
Acumulación de humedad y plagas en el entrepiso del segundo nivel.

El entepiso del segundo y tercer nivel están compuestos de material de madera y en las mismas condiciones de deterioro se les recomienda retirar las piezas que poseen un alto grado de deterioro por nuevas, reforzarlos estructuralmente y tratamiento de madera para evitar la filtración de humedad y plagas.
