**Revitalización del templo
Nuestra Señora del Rosario y su entorno inmediato,
Valle de Las Vacas zona 16. Ciudad de Guatemala**

**Tesis presentada por: Edvan Omar Marroquín Franco
para optar al título de Arquitecto, egresado de la Facultad de
Arquitectura de la Universidad de San Carlos.**

Guatemala Noviembre de 2010

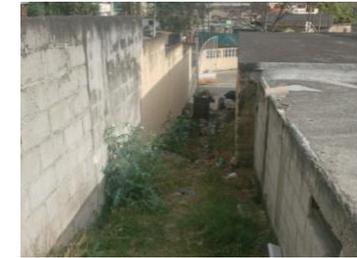
Fotografía No.16: Corredor lateral, fuente de contaminación.
Fuente: fotografía propia.

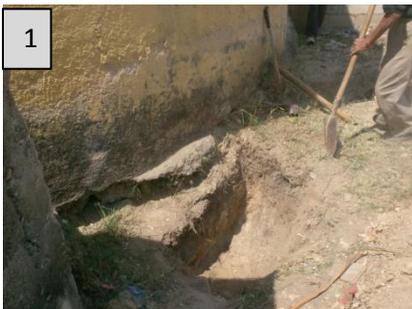
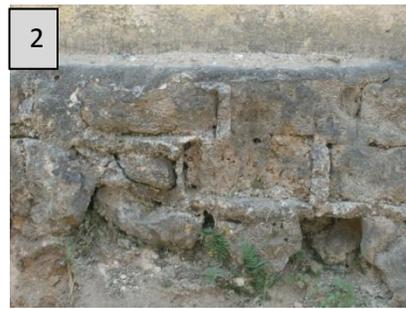
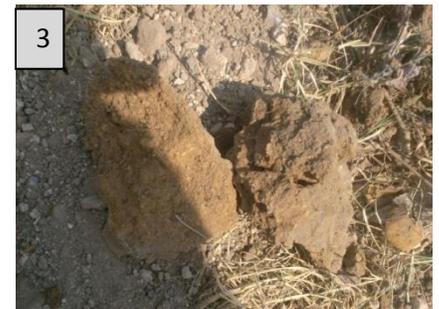
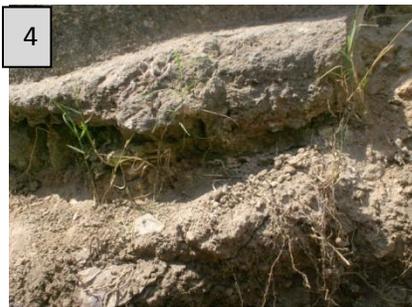
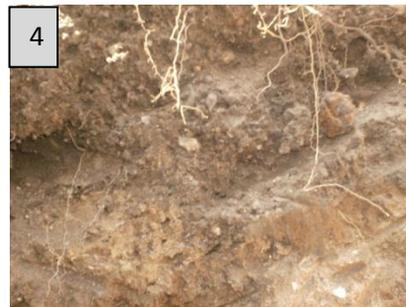
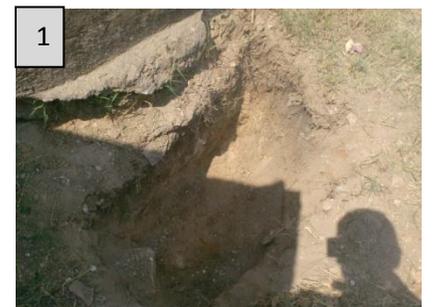
Fotografía 47, 48, 49, 50, 51 y 52. Trabajo de Campo, Pruebas de pala, realizadas en el terreno libre posterior del templo, supervisadas por Esisa Mencos del departamento de Monumentos del IDAEH, Fuente: fotografías propias.

1. Para la evaluación del cimiento se elaboraron 2 pruebas de pala de 50 cm de largo x 45 cm de ancho x 45 cm de profundidad en la parte posterior del templo. (Autorizadas por el departamento de monumentos del IDAEH, ver forma en anexos.)
2. Al nivel de la superficie se puede observar, ya expuesto, la mampostería del cimiento, siendo esta de adobe, ladrillo y piedra de río, unidos con estuco de cal.
3. Se pudo observar que el cimiento está constituido con tierra apisonada y que se extiende hacia la parte posterior, pues se constato que la consistencia del terreno, hasta la profundidad llegada con la prueba de pala, es de mayor resistencia.
4. La corteza del cimiento la constituye tierra apisonada que se puede describir como talpetate.

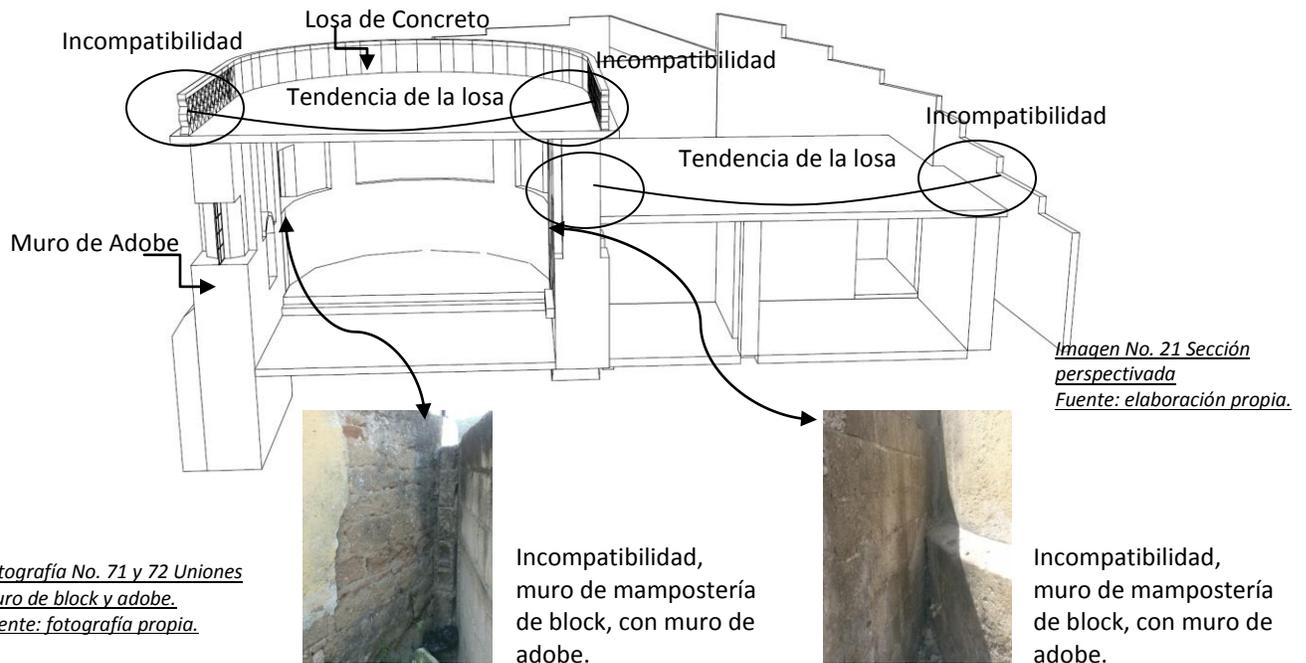
Hundimientos.

El hundimiento que se puede apreciar, es el ocasionado por la losa plana de concreto del templo y de la sacristía, generada por el peso de ésta y por la incompatibilidad entre la unión de la losa con los muros y contrafuertes de mampostería de adobe y ladrillo.

1. La sustitución de la losa plana de concreto reforzado, tanto en el templo como en la sacristía, por cubierta a 2 aguas, que consiste en un artesonado de madera con cubierta final de teja. Esto busca una mejor compatibilidad en el sistema constructivo.

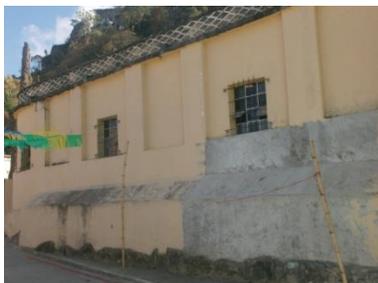
Fotografía No. 73 muro lateral izquierdo.
Fuente: fotografía propia.

Desprendimiento de revestimiento original sustituido por un alisado, compuesto por cemento, arena amarilla y arena, en la parte exterior del muro.

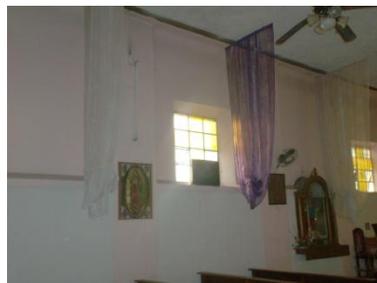
Fotografía No. 74 muro interior
Fuente: fotografía propia.

Repello de granciado, colocado en la parte interna del muro formando cuadros, colocado entre los contrafuertes.

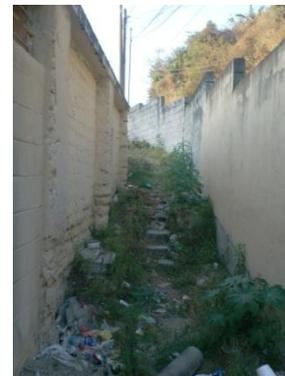
Fotografía No. 75 corredor exterior derecho.
Fuente: fotografía propia.

Repello de cemento y arena de río, aplicado en varios puntos del templo, principalmente en la sacristía.

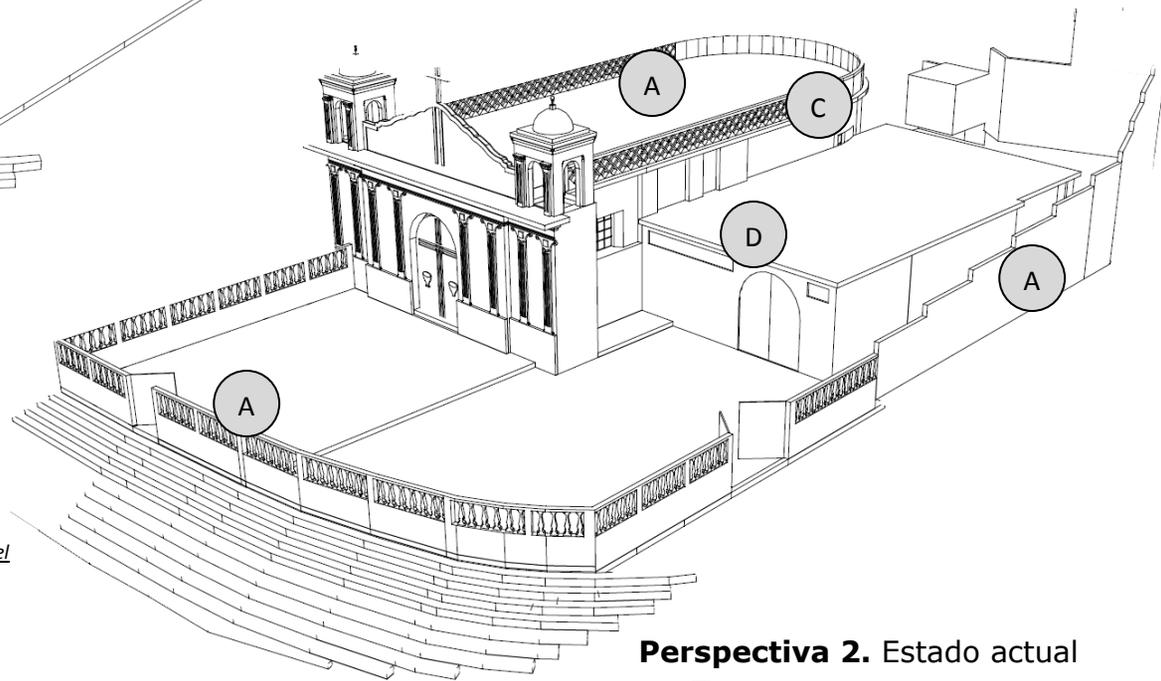
Perspectiva 2. Estado actual del Templo.

C) Alteraciones conceptuales: Perdida en la concepción arquitectónica por la eliminación del techo del templo.

D) Alteraciones espaciales: La ampliación de la sacristía.

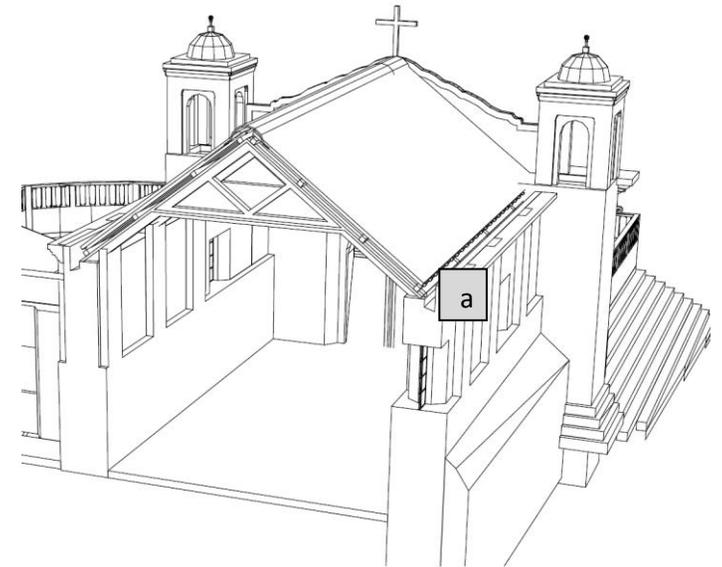
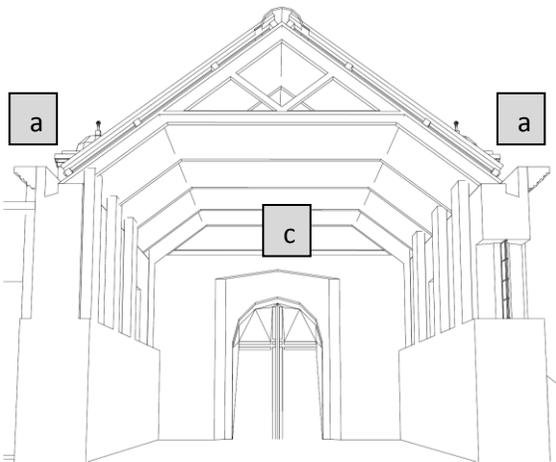
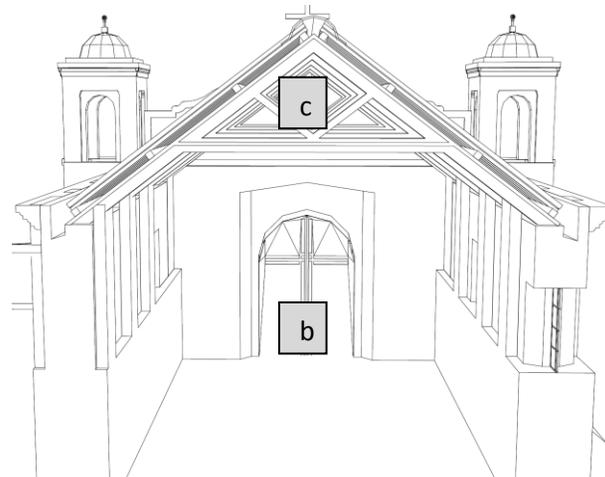
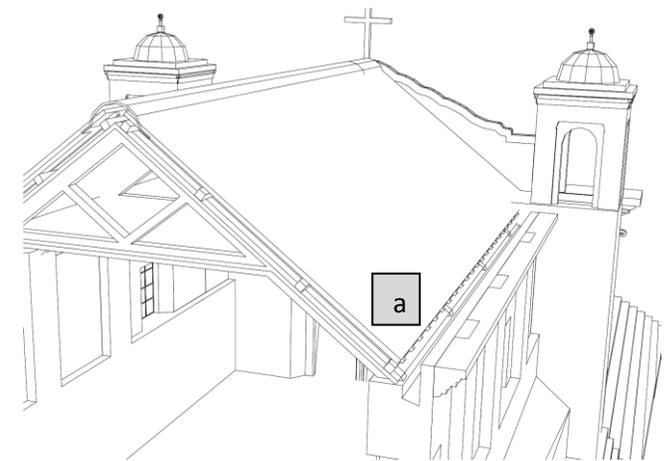
*Imagen No. 26, 27, 28 y 29. Detalles, Propuesta.
Elaboración propia.*

3. En el artesonado a dos aguas propuesto, intervienen varios sistemas de construcción que es necesario tomar en cuenta:

- La evacuación del agua pluvial se hará por medio de un canal, simulado con una cornisa, que evacue el agua hacia las gárgolas, ubicadas en los extremos y al medio del templo.
- La altura del techo se establecerá por medio de la proporción que tiene el templo, respetando una pendiente del 45% con respecto a la distancia que tiene de ancho.
- La colocación de un cielo falso que aparte de crear un espacio más agradable en el interior, ocultará los sistemas de construcción y los anclajes que posee éste.

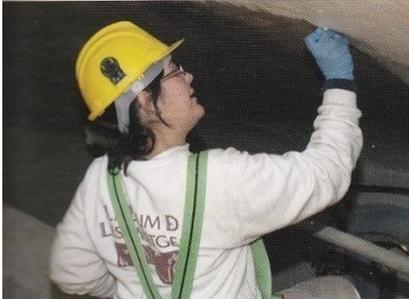
Fotografía No. 78. Proceso de limpieza de estucos
Fuente: Libro, Arte de Restaurar el Patrimonio pág. 163

a) Limpieza y saneado de los estucos. Analizar en profundidad el estado de conservación y comprobar el deterioro de estos revestimientos y elementos ornamentales que a lo largo de los años han acumulado ingentes cantidades de suciedad y polvo graso, sobre todo en las partes salientes de cornisas.

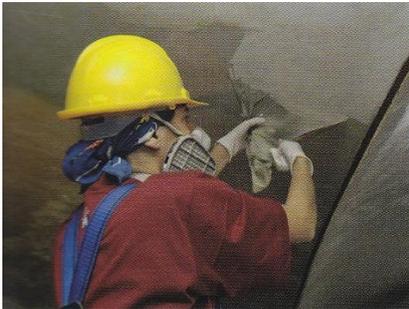
Fotografía No. 79. Proceso de eliminación de látex
Fuente: Libro, Arte de Restaurar el Patrimonio pág. 163

b) Para restablecer el estuco general, limpiarlo y sanarlo, es necesario retirar los diferentes revestimientos que éste pueda tener.

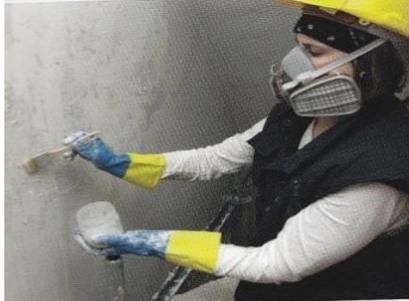
Fotografía No. 80. Proceso de eliminación de repintes sobre estuco de cal.
Fuente: Libro, Arte de Restaurar el Patrimonio pág. 163

c) Es necesaria la realización de catas para comprobar el estado de conservación del estuco y la eliminación de repintes.

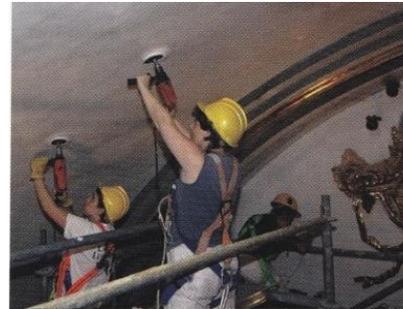
Fotografía No. 81. Proceso de pulido de los estucos
Fuente: Libro, Arte de Restaurar el Patrimonio pág. 164

d) Cuando ya se logre restablecer el estuco original, se procedería al pulido de éste para garantizar su estado.

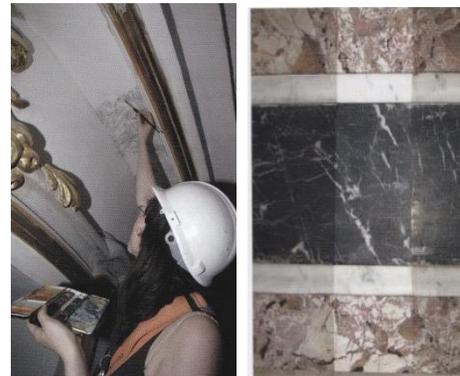
Fotografía No. 82 y 83. Reintegración del marmoleado del estuco perdido y cata de limpieza sobre mármoles y piso
Fuente: Libro, Arte de Restaurar el Patrimonio pág. 164164 y 168

e) Reintegración de estucos, marmoleados y pisos perdidos. Al restablecerlos se podrá trabajar sobre éstos para una reintegración total.

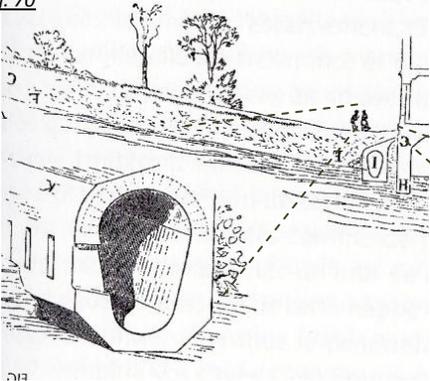
Fotografía No. 81 Detalle de protección de humedad hacia los muros.
Fuente: Histoire d'une Masion Violet le Duc pág. 70

- La creación de un sistema de desagüe de aguas pluviales que impida la filtración de agua hacia el templo, a través de drenaje francés que vierta el agua hacia un colector principal y finalmente a la red pluvial.
