**VALORIZACIÓN DE BIENES INMUEBLES PATRIMONIALES  
EN AMATITLÁN Y VILLA NUEVA, GUATEMALA.**

TESIS

Pablo Manuel González Díaz

Guatemala, febrero 2,011.

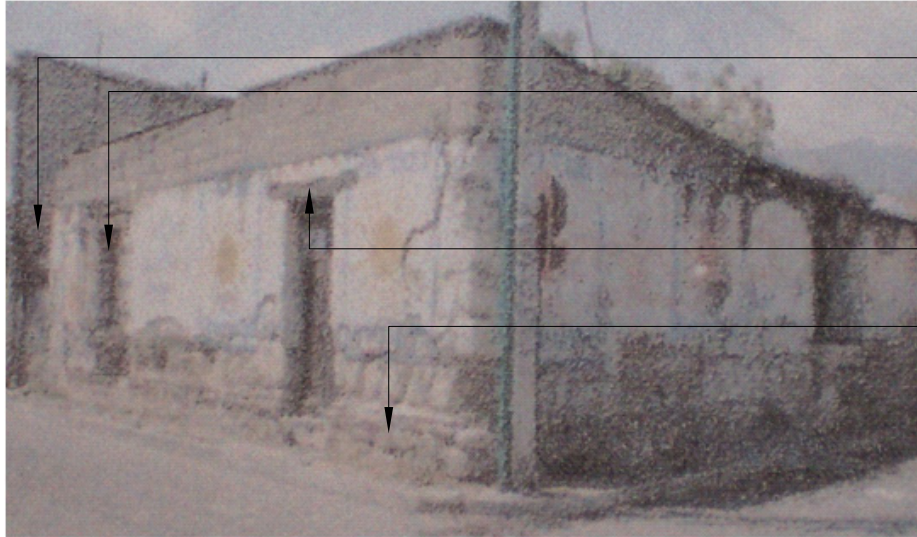
### A. FACHADA 3ra. CALLE Y 2da. AVENIDA ZONA 1, AMATITLÁN

- Ingreso a Zaguán
- Ventana, con proporciones rectangulares 1x1.5 (Ver fotografía detalle)
- Ingreso peatonal con macizo de madera
- Arranque de muro de piedra en fachada

Los zócalos en los muros de las fachadas son de piedra, con un acabado de repello y alisado, que con el paso del tiempo se han deteriorado, aparentan ser bloques de piedra de cantera, en la fachada principal, se ubica el ingreso peatonal formado por una puerta principal de dimensiones rectangulares y dintel de madera.

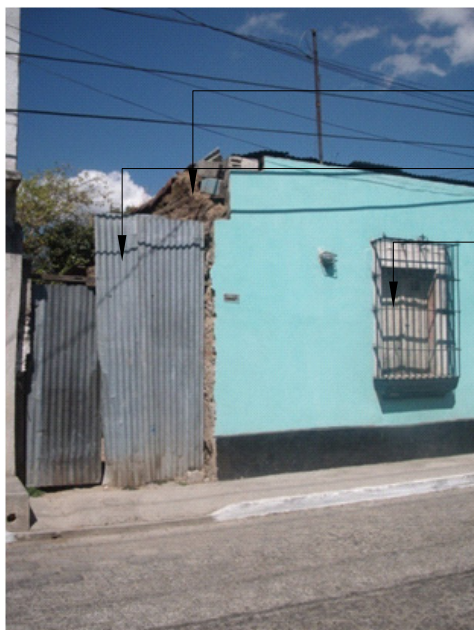
### B. FACHADA 4ta. AVENIDA ZONA 1, AMATITLÁN

- Sistema constructivo de muros de adobe (tapial)
- Identificación de Ingreso a Zaguán
- Ventana, con proporciones rectangulares 1x1.5
- Arranque de muro de piedra en fachada

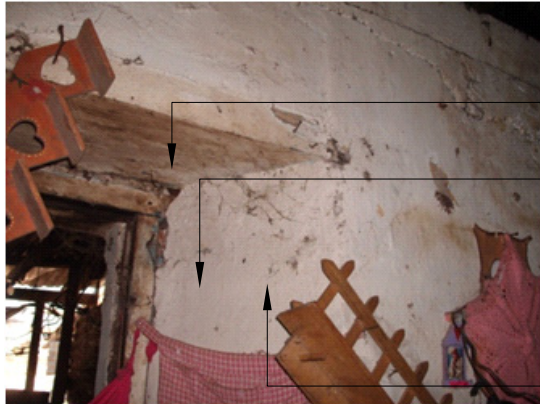
## B. VISTA INTERIOR MUROS DE INMUEBLE EN LA 4ta. AVENIDA ZONA 1, AMATITLAN

- Puerta con dintel de madera
- Vano de Puerta con ochavo a 45°
- Puerta de madera con Aldaba metálica
- Acabado en muros alisado de cal.

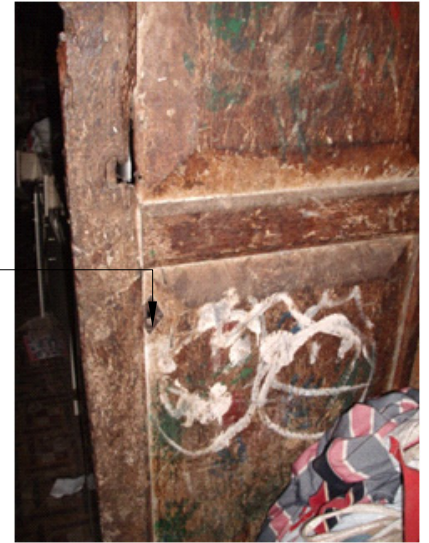
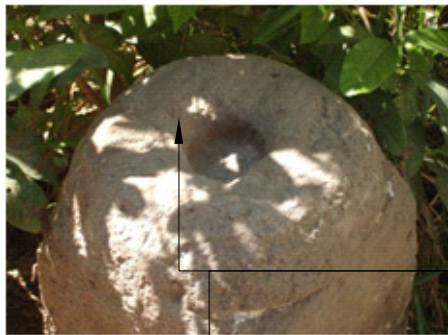
- Sistema constructivo de muros interiores de adobe (tapial)
- Bases de piedra, de corredor interior
- Vestigios de pisos de piedra

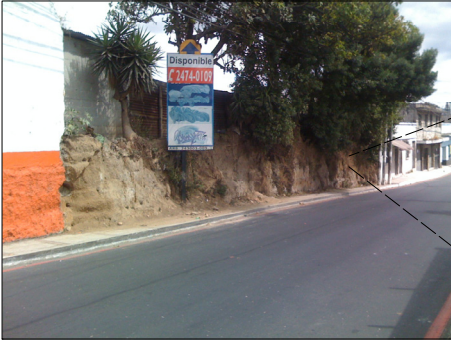
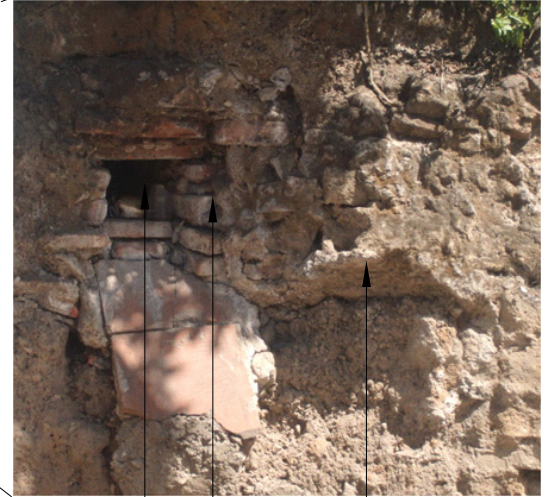
## DRENAJE SANITARIO EN LA FACHADA DE LA 3ra. CALLE ZONA 1, VILLA NUEVA UBICACION DEL DRENAJE EN FACHADA DE LA 3ra. CALLE

- Drenaje Sanitario que esta deshabilitado y ahora quedo expuesto sobre la 3ra. calle.
- Sistema constructivo de ladrillo y baldosa
- Cimentación del inmueble de Piedra, característica de la época colonial.

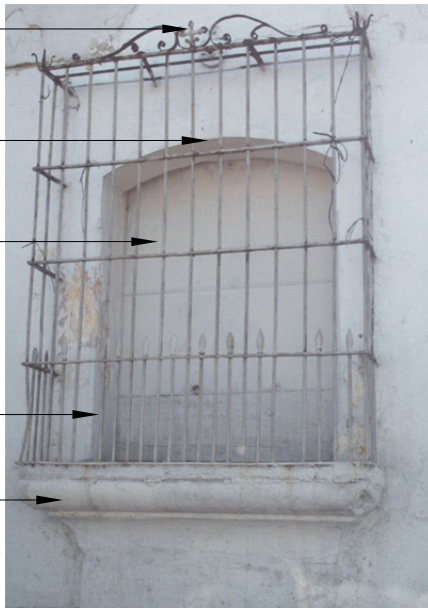
## VENTANA EN LA FACHADA DE LA 2da. AVENIDA ZONA 1, VILLA NUEVA

- Ornamentación en el balcón
- Arco rebajado una variante del arco de medio punto del periodo colonial
- Ventana en proporciones rectangulares
- Balcón de hierro forjado, con las puntas dobladas: Característica de la época colonial.
- Pecho de paloma de piedra

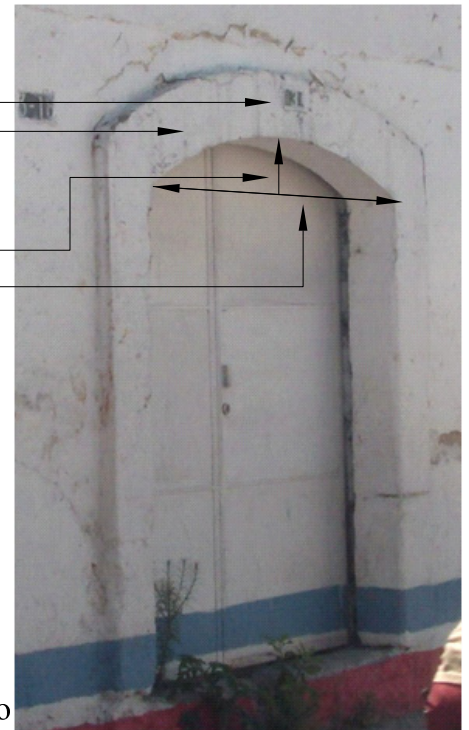
## INGRESO O ZAGUAN EN LA FACHADA DE LA 2da. AVENIDA

### Arco Rebajado, de características de la época colonial:

- Clave
- Dovela
- Flecha
- Luz

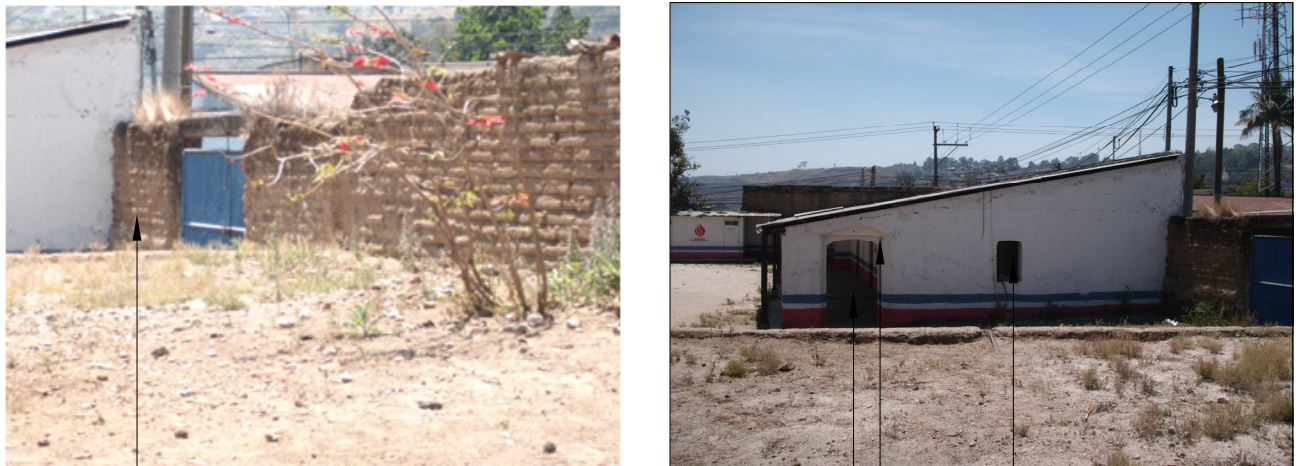
### VISTA INTERIOR DEL INMUEBLE HACIA LA 3ra. CALLE ZONA 1, VILLA NUEVA

Vista interior característica época colonial.

- Muros de Adobe (tapial)
- Ingreso a corredor interior
- Arco rebajado
- Ventana dimensiones rectangulares con arco rebajado

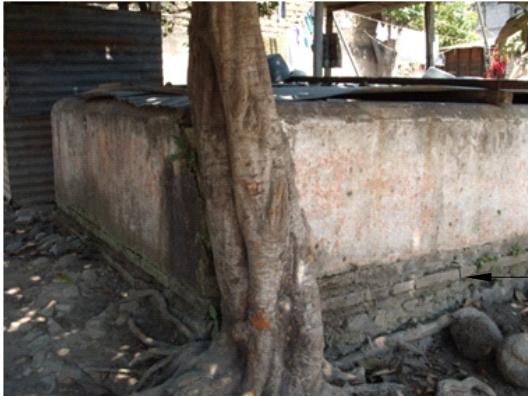
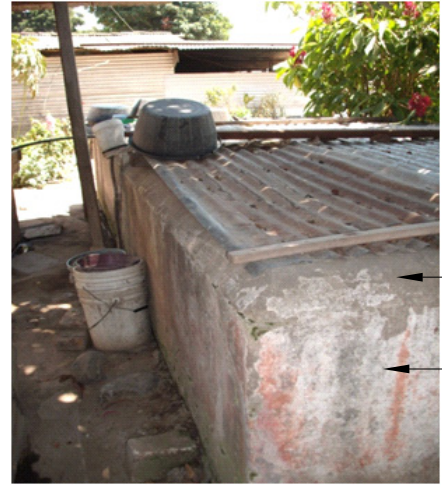
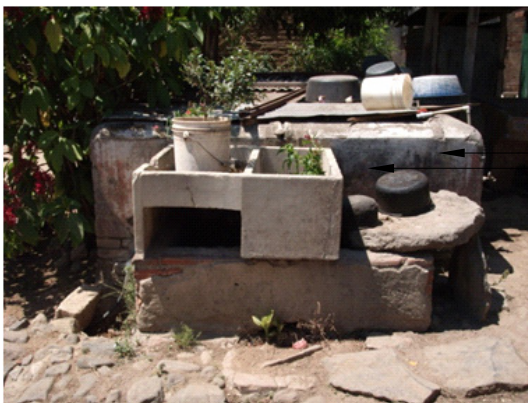
PILA INTERIOR UBICADA AL NORTE DEL IMNUEBLE PARALELA A LA 2da. AVENIDA

Pila con características de la época colonial.

- Material de construcción de ladrillo tayuyo
- Revestimiento de cal
- Dimensiones rectangulares
- Con ochavo a 45° en la parte superior

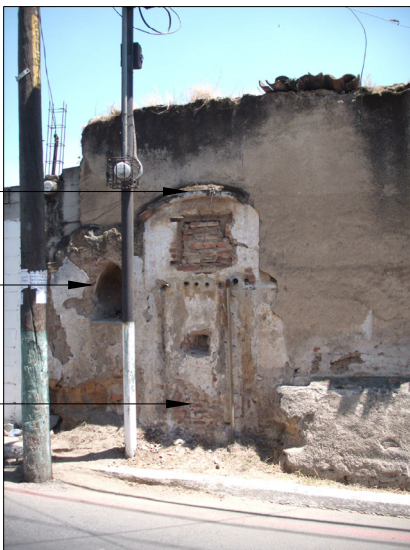
## VISTA INTERIOR Y EXTERIOR DE CAJA DE AGUA

- Evidencia de vano para puerta metálica
- Acabado de repello
- Tubería galvanizada no original

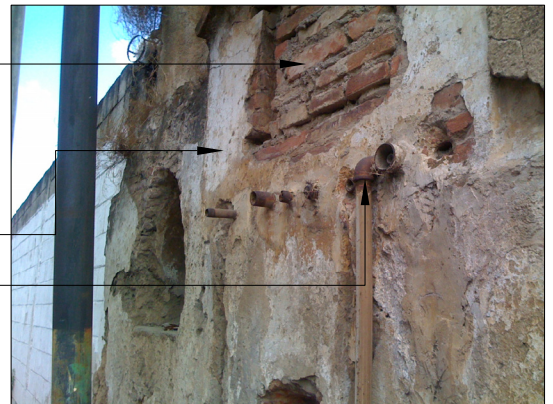
Vista exterior caja de agua de la época colonial.

- Muros de cal y canto
- Nicho
- Arco rebajado
- Canal receptor y distribuidor

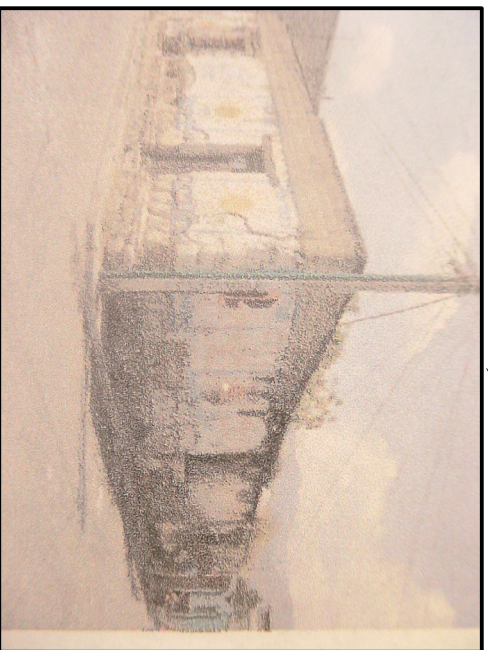
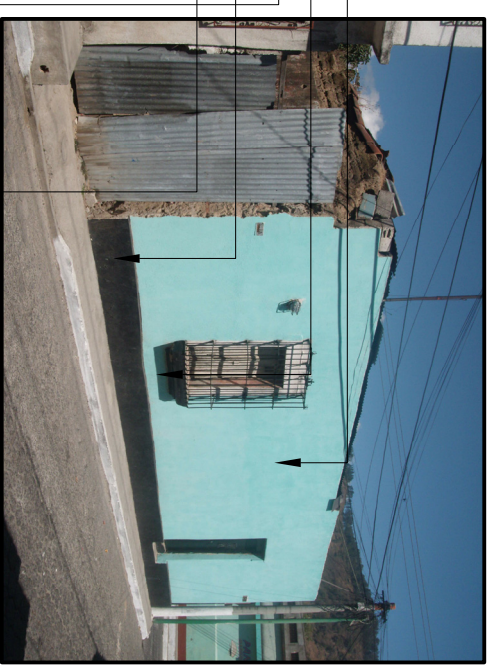
- Alteraciones:
- Agregado de muro de Block
  - Repello y cernido Vertical
  - Eliminación parcial del sillar
  - Eliminación de ochavo a 45°
  - Cernido en arranque de muro
  - Aplicación de pintura de aceite

Inmueble en Amatitlan  
fuente: Pablo González. 2,006

Inmueble en Amatitlan  
fuente: Pablo González. 2,010

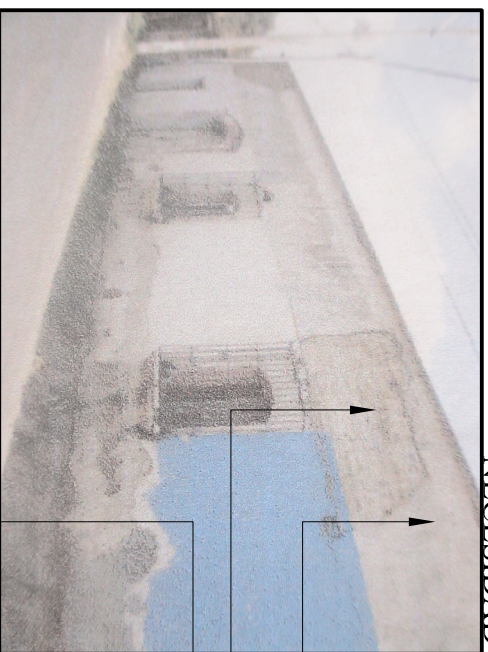
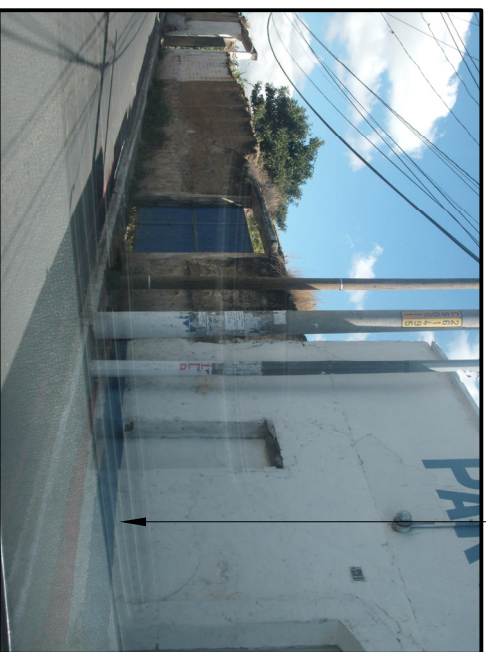
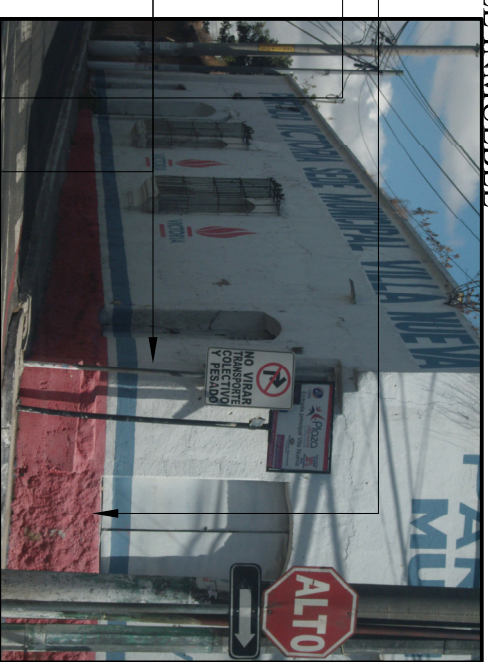
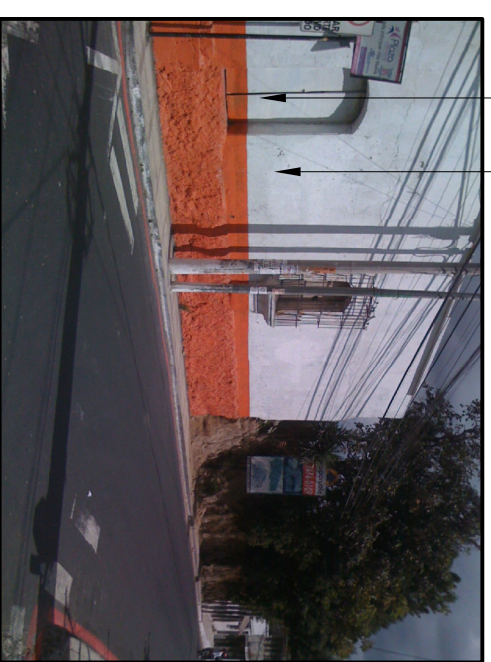
- Alteraciones:
- Cambio en nivel de calle, afectando el ingreso peatonal
  - Eliminación de techo a dos aguas y cambio de pendiente
  - Agregado de muro de Block
  - Cerrido en arranque de muro
  - Aplicación de pintura de aceite

Immueble en Villa Nueva  
fuente: Pablo González. 2,006

Immueble en Villa Nueva  
fuente: Pablo González. 2,008

Immueble en Villa Nueva  
fuente: Pablo González. 2,010
