**Proyecto de Graduación:**  
**“RESTAURACIÓN Y VALORIZACIÓN DE LA CAPILLA SAN JUAN  
SALAMO, ALDEA EL SALAMO, MUNICIPIO DE MONJAS,  
DEPARTAMENTO DE JALAPA”**

Guatemala de la Asunción, Agosto 2011

**PROYECTO DE GRADUACIÓN**

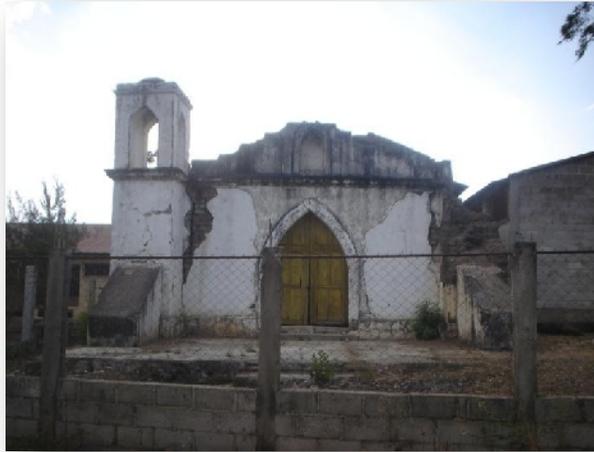
**FOTOGRAFÍA No. 1 CAPILLA SAN JUAN SALAMO**

**E-1) CAPILLA SAN JUAN SALAMO**

El poblado nació a partir de la ocupación de los rancheros: José Luis Villanueva, Manuel Méndez, Martín Ávila, Pablo Aguirre, Simeón Pérez y el Lic. Daniel Menéndez, quien posteriormente se convirtió en el dueño de la Finca San Juan Salamo, tomando como patrono del poblado, San Juan. Que por Acuerdo Gubernativo de 1911, se convirtió en Aldea Salamo. Los terrenos fueron donados durante el Periodo de la Revolución de 1944. La fundación de la capilla data del parcelamiento en 1945, fecha en la cual la Señora María Alarcón de Menéndez, dona el capital para la realización de la obra, siendo la comunidad la encargada de la construcción. Los materiales utilizados, adobe, para muros, madera, para la estructura portante de la cubierta, y teja como cubierta final. Feria el 24 de Junio en honor al patrono San Juan.

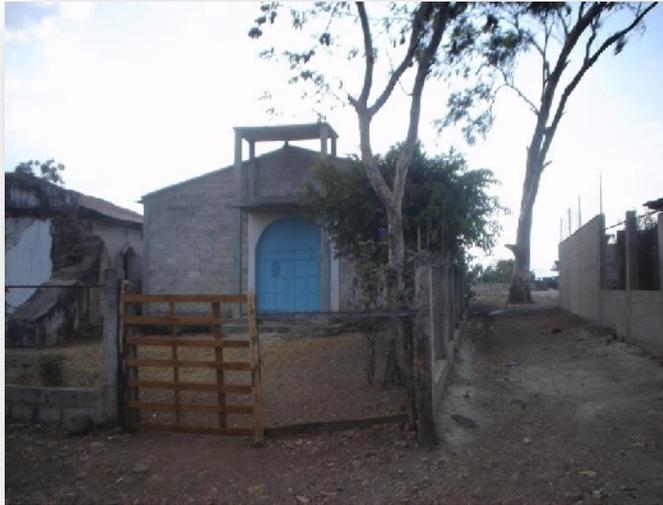
FOTOGRAFÍA No.2 SALON DE USOS MULTIPLES

E-2) SALÓN DE USOS MÚLTILES

A raíz de la destrucción de la cubierta de la capilla, surgió la necesidad de tener un área de reuniones, por lo que fue cedido un espacio al lado de la capilla, esto de finales de 1989, siendo construido en 1994.

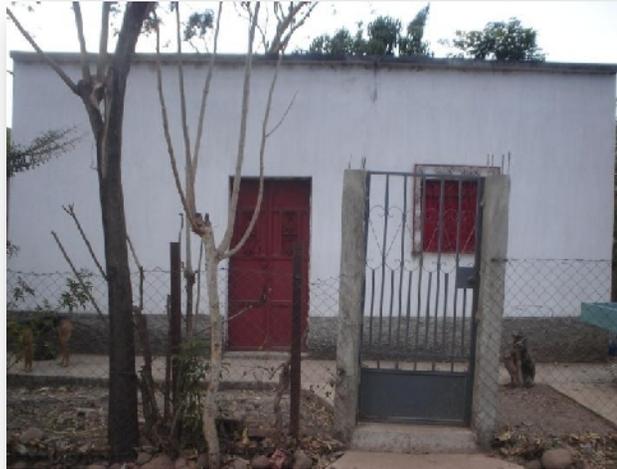
FOTOGRAFÍA No.3 VIVIENDA PARTICULAR

E-3) VIVIENDA PARTICULAR

Esta vivienda es relativamente moderna, siendo de levantado de block con repello y cernido, más un zócalo de granza, siendo una aldea reciente sus calles aun poseen el característico suelo de tierra.

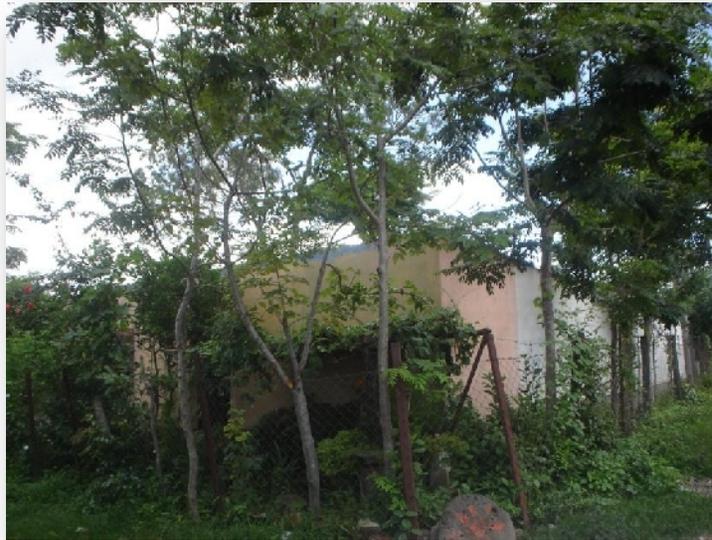
FOTOGRAFÍA No. 4 VIVIENDA PARTICULAR

E-4) VIVIENDA PARTICULAR

Esta vivienda está construida de block con repello y cernido, con amplias áreas verdes, y cerco de malla.

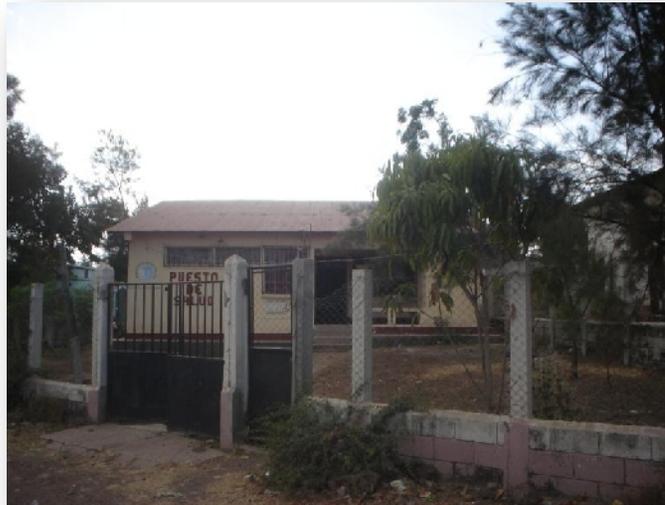
FOTOGRAFÍA No.5 PUESTO DE SALUD

E-5) PUESTO DE SALUD

Dada la importancia de tener en las aldeas los servicios básicos de educación y salud, colindante al edificio en estudio, se ubica el puesto de salud, construido en 1999. El mismo cuenta con servicios básicos de primeros auxilios y consulta médica. Esta construido de block con cubierta metálica, repellado y cernido, con barda perimetral de malla, así como portón y puerta de hierro.

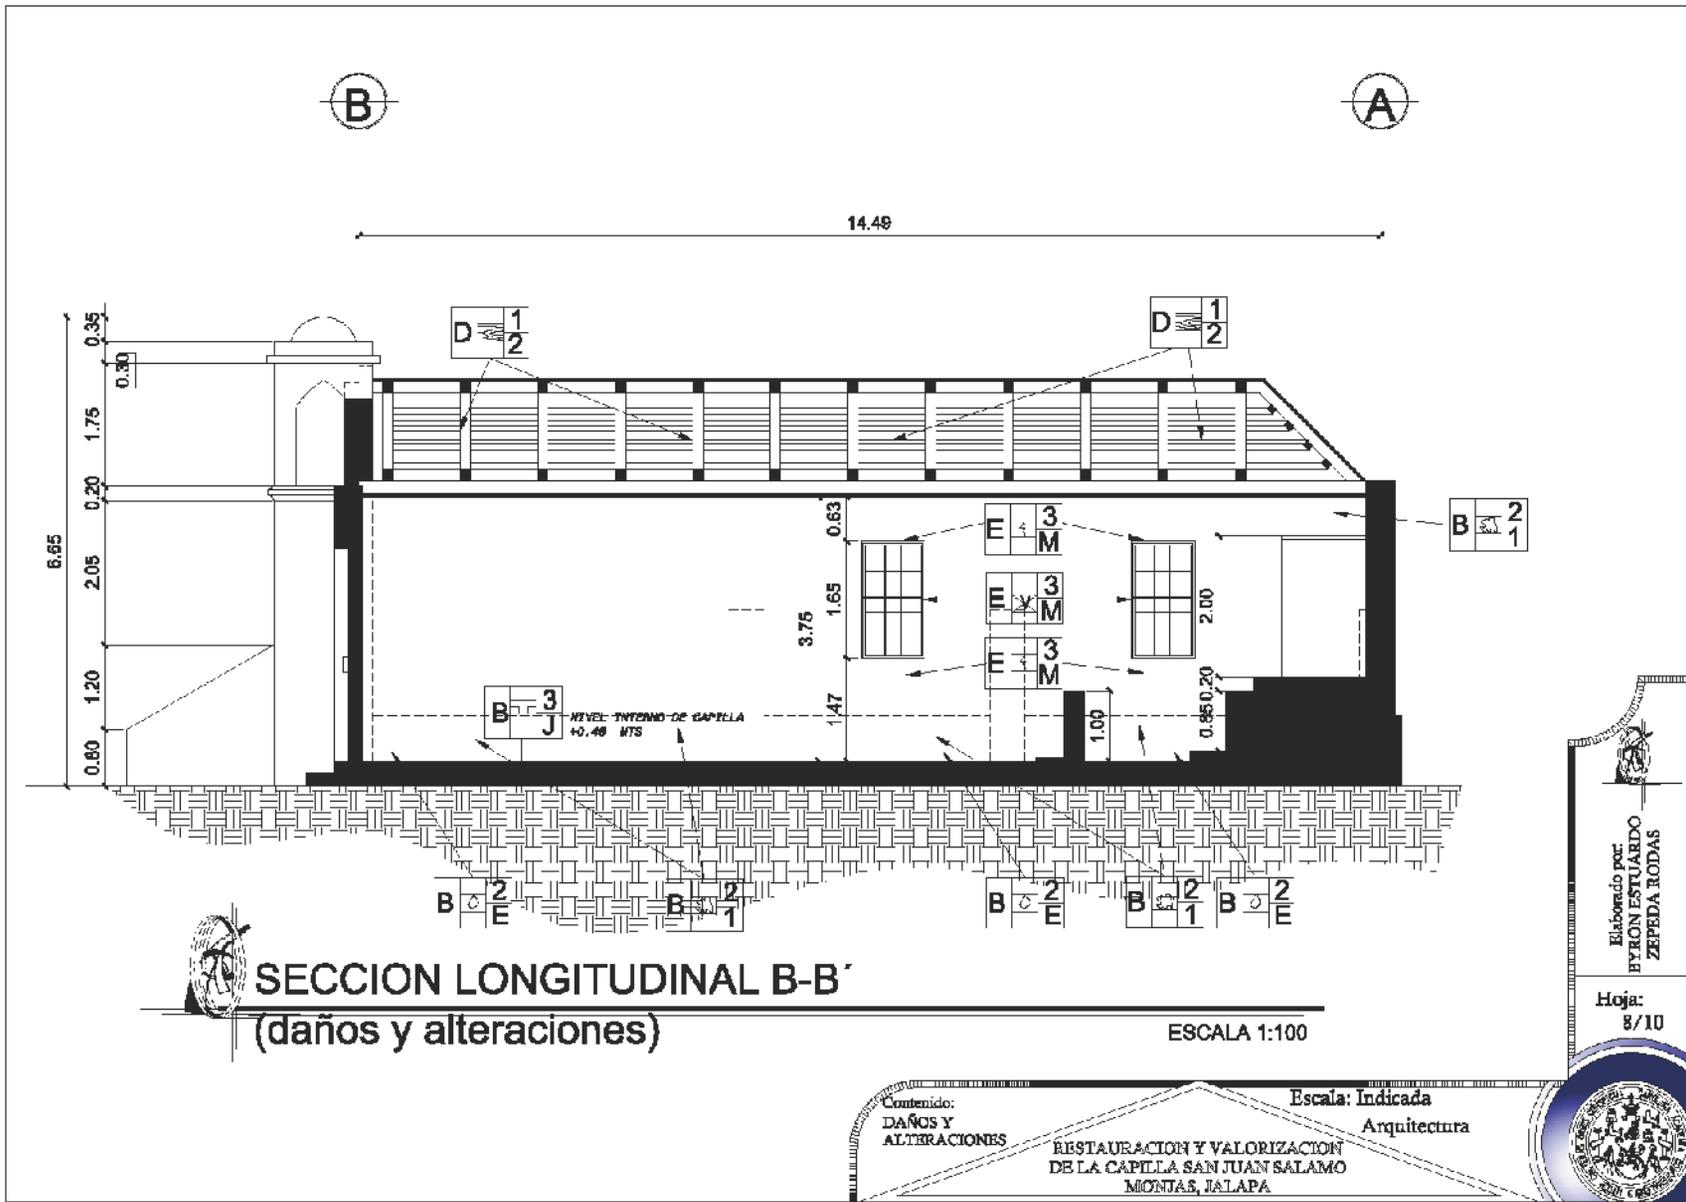
**SECCION LONGITUDINAL B-B'**  
(daños y alteraciones)

A LO INTERIOR DEL INMUEBLE, SE MANIFIESTA DAÑO TANTO EN DINTELES COMO EN SILLARES, FRACTURAS Y DESPRENDIMIENTO DE ACABADOS, EL PRINCIPAL DAÑO. EL CIELO FALSO DE MACHIMBRE TIENE UN ALTO DETERIORO POR ACCION DE LA HUMEDAD, ASI COMO SE DEJA VER QUE LA CORROSION EN LAS LAMINAS ES ALTA, YA QUE LA LUZ ATRAVIESA LAS MISMAS, EN VARIAS SECCIONES. LOS MUROS PRESENTAN PRESENCIA DE MICROFLORA Y DESPRENDIMIENTO DE ACABADOS EN SUS BASES. DAÑO EN MARCOS Y PUERTAS DE MADERA, POR ACCION DE INSECTOS Y LA HUMEDAD. SE EVIDENCIAN FISURAS Y FRACTURAS EN UNIONES ALTAS DE MURO.
