RESTAURACIÓN

TEMPLO CATOLICO DE TAXISCO

**Municipio de Taxisco,
Departamento de Santa Rosa**

Tesis presentada por el Arquitecto **RODOLFO GODINEZ ORANTES** para optar al grado académico de Maestro en Restauración de Monumentos con Especialidad en Bienes Inmuebles y Centros Históricos.

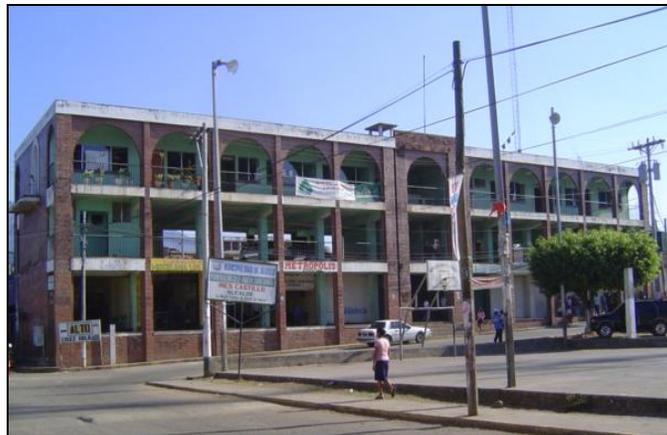
Foto No. 3 PALACIO MUNICIPAL CON ARQUITECTURA Y MATERIALES FUERA DE CONTEXTO URBANO, CONSTRUIDA A MEDIADOS DE LOS AÑOS OCHENTA

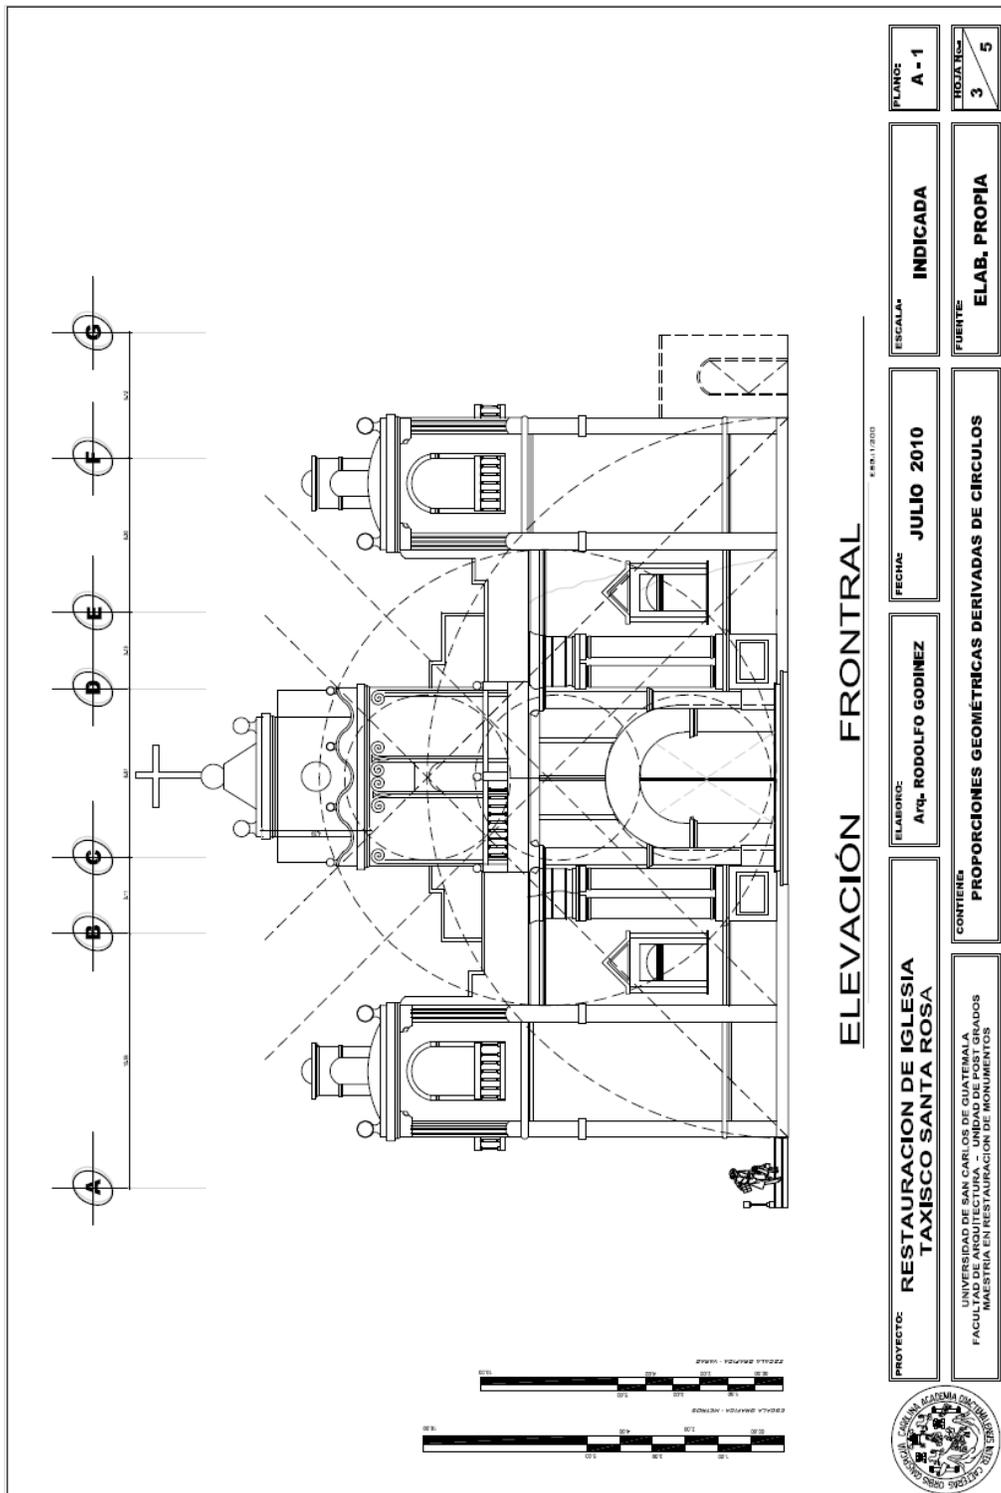
Plano de Análisis No. 3: LA PARTE CENTRAL DE LA FACHADA MANTIENE SIMETRIA DEMOSTRADA CON TRIANGULOS EN PROPORCION ARMONICA (La Fachada fue modificada en la década del año 1,930)

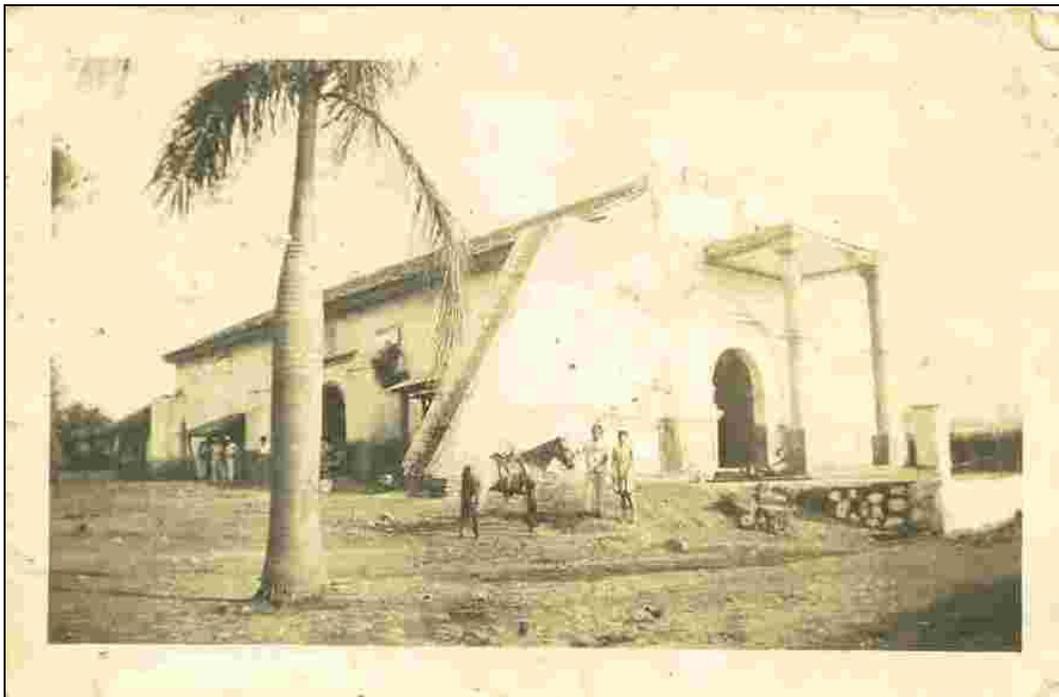
Foto No. 21: FACHADA ANTIGUA DEL TEMPLO CATÓLICO DE TAXISCO años 20
(Archivo familiar en la que se observa la fachada original del templo,
la cual se modificó a raíz de los temblores de los años 30)

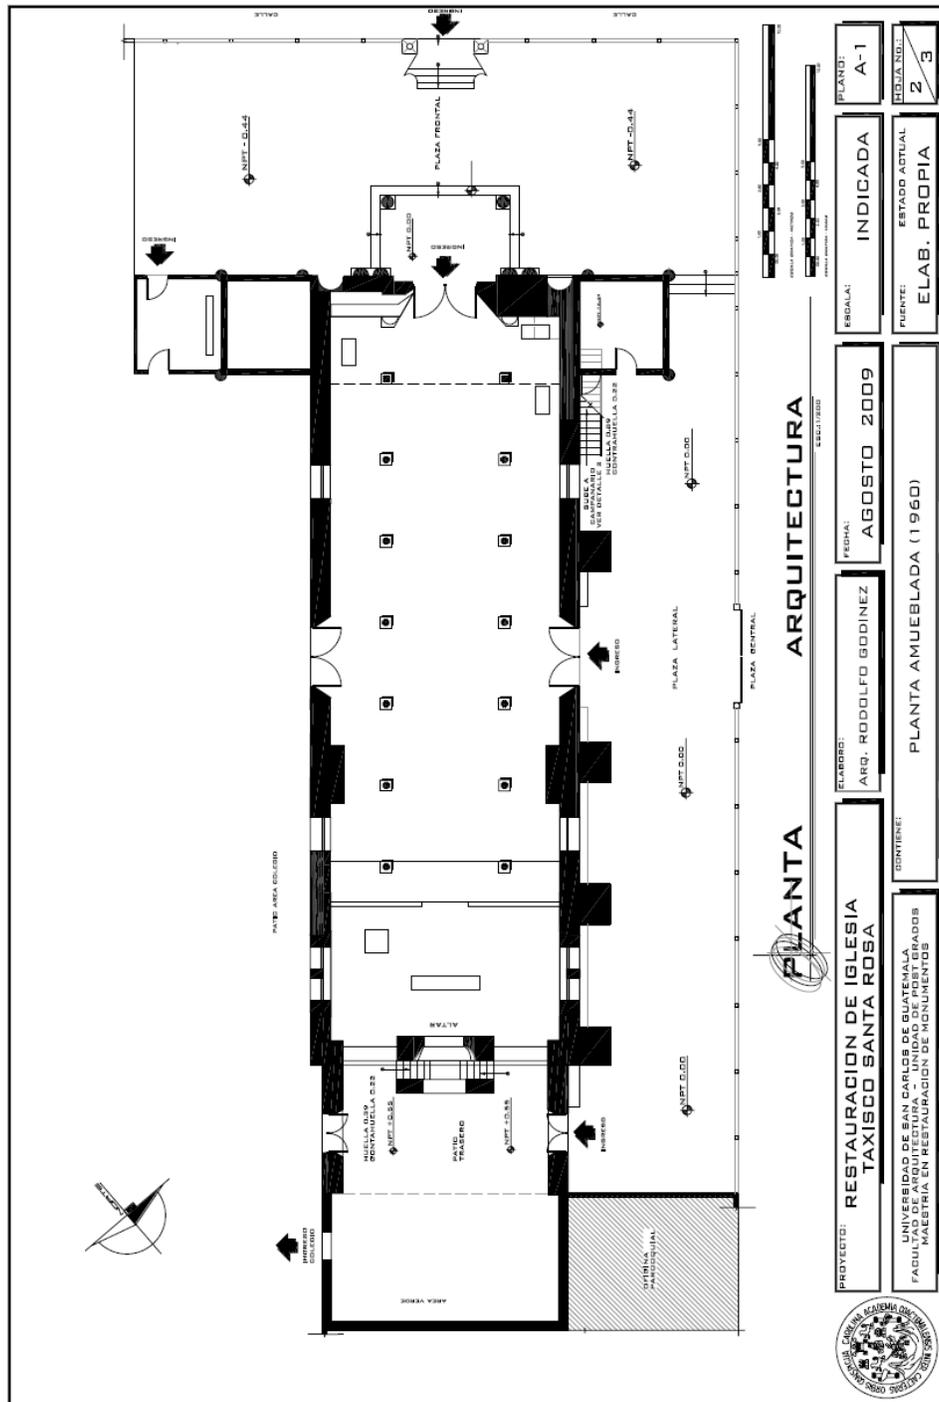
Plano de Proceso Constructivo No. 3: PLANTA CON NUEVA FACHADA AÑO 1,960

Ya en los años sesenta (60) se pierden los contrafuertes de la fachada sur y no se rescata el remate de la cabecera de forma poliédrica regular dejándose como un patio y se construyen los campanarios con la nueva fachada (hipótesis formal para 1960)

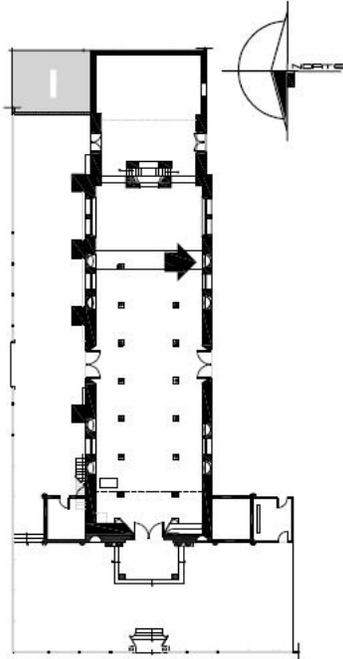
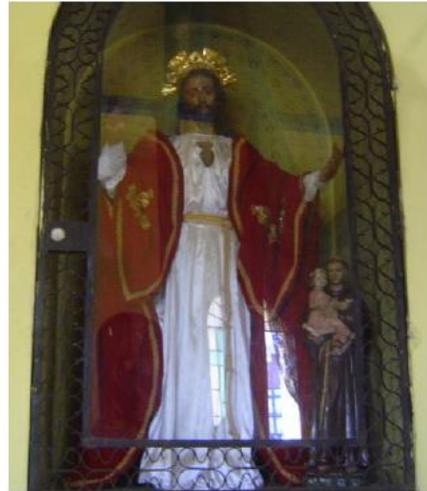
**IMAGEN SAGRADO CORAZÓN DE JESÚS FACHADA SUR
 ÁREA ESTE (ALTAR)**

En buen estado, no presenta faltantes, rasgos del rostro y manos tallados con detalle.

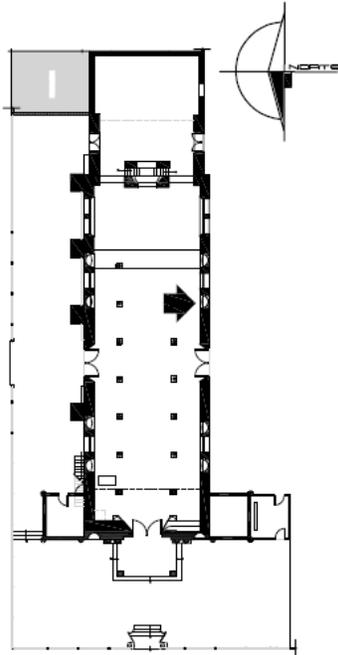
**IMAGEN SAN MIGUEL ARCANGEL FACHADA SUR
 ÁREA ESTE (ALTAR)**

<p>DIMENSIONES APROXIMADAS: 2.03m de alto y 1.125m de ancho aproximadamente, (nicho)</p>	<p>TEMPORALIDAD: Siglo XVI</p>
<p>MATERIALES PREDOMINANTES: Madera, pintura al óleo.</p>	<p>TÉCNICAS DE EJECUCIÓN: Tallado, curado, pintado.</p>
<p>ESTADO DE CONSERVACIÓN: En buen estado, no presenta faltantes. detalle en la definición de los rasgos.</p>	
<p>DESCRIPCIÓN: Imagen talladas en madera, detalle de rasgos característicos, alas talladas con rasgos sencillos, de forma básica simple. porta en la mano derecha una espada. su pose denota la insinuación de iniciar un ataque. prado sobre una piedra en forma de pedestal.</p>	
<p>OBSERVACIONES: Patrono del Pueblo Día 29 de Septiembre</p>

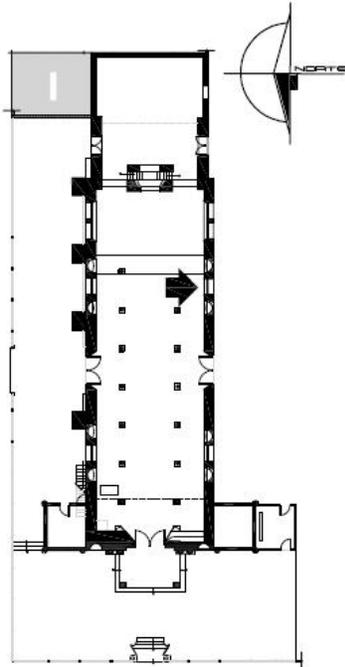
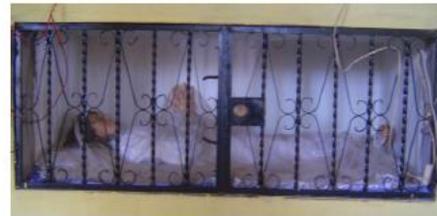
**IMAGEN VIRGEN DEL TRANSITO FACHADA SUR
 ÁREA ESTE (ALTAR)**

<p>DIMENSIONES APROXIMADAS: 1,50m de largo y 0,80m de altura aproximadamente.</p>	<p>TEMPORALIDAD: Siglo XIX</p>
<p>MATERIALES PREDOMINANTES: Madera, pintura al óleo, cabello sintético y tela.</p>	<p>TÉCNICAS DE EJECUCIÓN: Tallado, curado, pintado y vestido.</p>
<p>ESTADO DE CONSERVACIÓN: En buen estado, no presenta faltantes. rasgos del rostro, manos y pies tallados con fino detalle.</p>	
<p>DESCRIPCIÓN: Imagen tallada en madera, con fino detalle que se puede apreciar principalmente en el rostro, manos y pies, las cuales son las únicas partes visibles que se encuentran descubiertas por el vestido color blanco que recubre a la Imagen, con canje en las terminaciones de cuello, mangas y ruedo. para darle un mejor acabado se utilizó pintura al óleo y se le colocó una cabellera sintética color castaño oscuro. Esta imagen se encuentra cubierta, además, por un tul con aplicaciones de pedrería en forma de diamante. yacente, posición horizontal.</p>

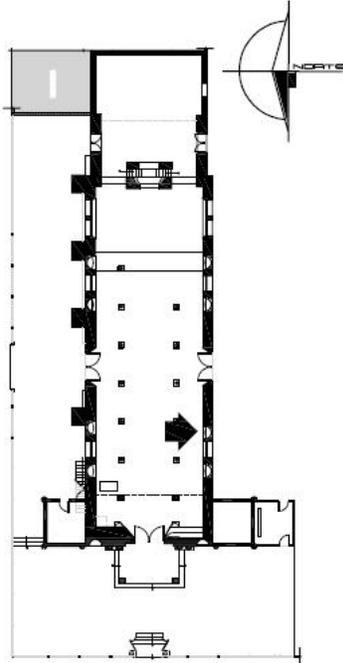
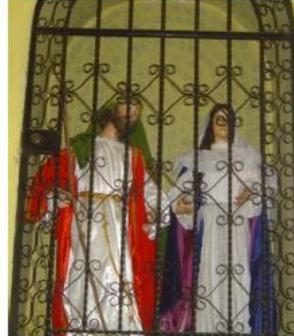
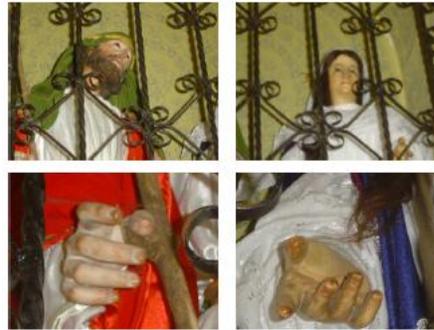
**IMAGEN SAN JOSÉ Y MARÍA FACHADA SUR
 ÁREA OESTE (ENTRADA)**

En buen estado, no presenta faltantes. rasgos del rostro y manos bien definidos

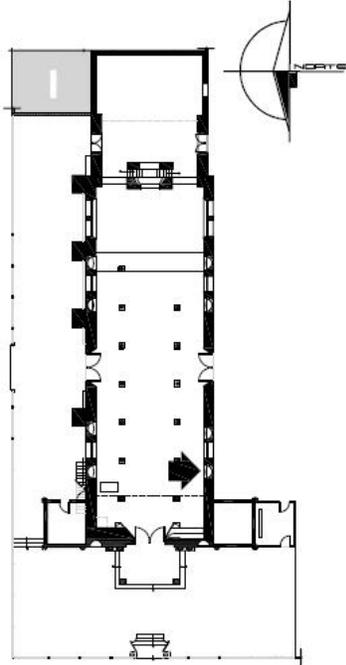
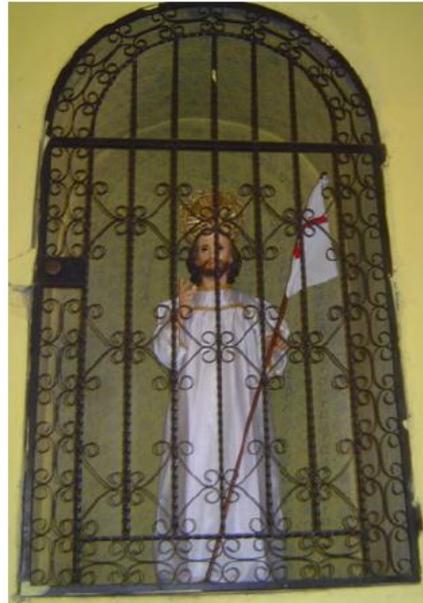
**IMAGEN JESÚS DE LA RESURECCIÓN FACHADA SUR
 ÁREA OESTE (ENTRADA)**

<p>DIMENSIONES APROXIMADAS: 2.03m de alto y 1.125m de ancho aproximadamente. (nicho)</p>	<p>TEMPORALIDAD: Principios Siglo XX.</p>
<p>MATERIALES PREDOMINANTES: Madera, pintura al óleo, y tela.</p>	<p>TÉCNICAS DE EJECUCIÓN: Tallado, curado, pintado y vestido.</p>
<p>ESTADO DE CONSERVACIÓN: En buen estado, no presenta faltantes, rasgos del rostro y manos bien definidos en detalle.</p>	
<p>DESCRIPCIÓN: Imágenes talladas en madera, definición en el rostro y las manos, túnica de color blanco con detalles de color dorado en la parte superior del pecho aureola forma de corona dorada, porta una bandera blanca en la mano izquierda en la cual se encuentra estampada una cruz de color rojo. Nicho empotrado con reja tipo balcon sin vidrio, con chapa.</p>	
<p>OBSERVACIONES:</p>

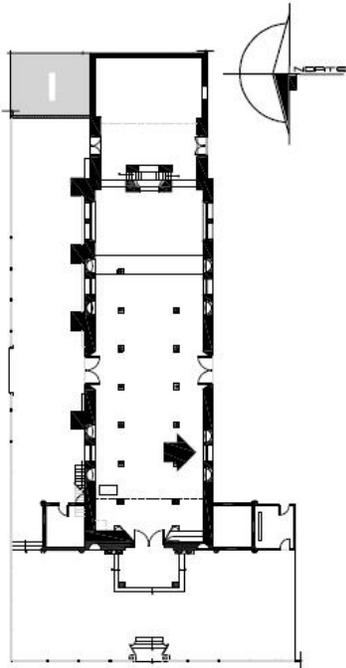
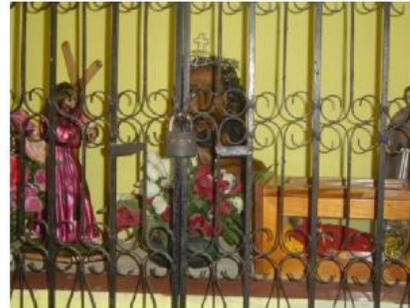
**IMAGEN DIVINO ROSTRO Y HERMANO PEDRO FACHADA SUR
 ÁREA OESTE (ENTRADA)**

<p>DIMENSIONES APROXIMADAS: 0.875m de alto y 1.4625m de ancho aproximadamente. (nicho).</p>	<p>TEMPORALIDAD: Finales de siglo XIX</p>
<p>MATERIALES PREDOMINANTES: Madera, pintura al óleo.</p>	<p>TÉCNICAS DE EJECUCIÓN: Tallado, curado, pintado.</p>
<p>ESTADO DE CONSERVACIÓN: En buen estado, no presentan faltantes. en detalles definidos</p>	
<p>DESCRIPCIÓN: Imágenes talladas en madera, detalles definidos, con acabados en pintura oleo.</p>	
<p>OBSERVACIONES: Jesús de los niños. Procesión en viacrucis.</p>

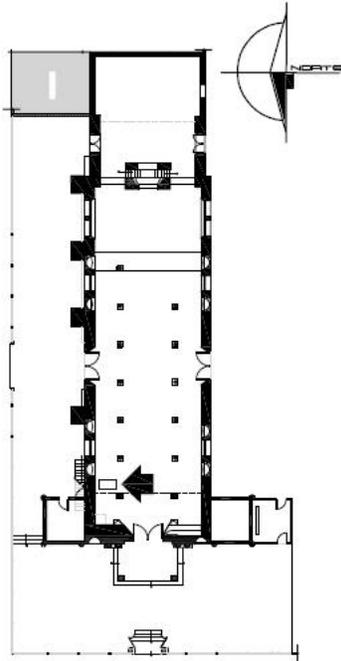
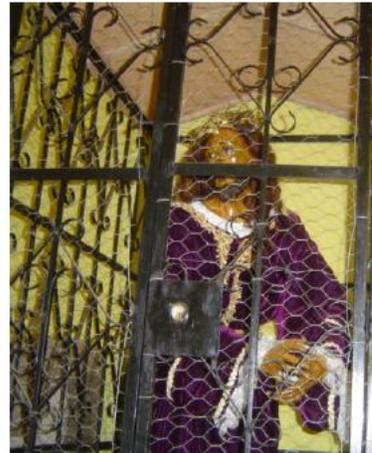
**IMAGEN NAZARENO (TATACHUSON) FACHADA NORTE
 ÁREA OESTE (SALIDA)**

En buen estado, no presenta faltantes, rasgos del rostro y manos bien definidos en detalle.

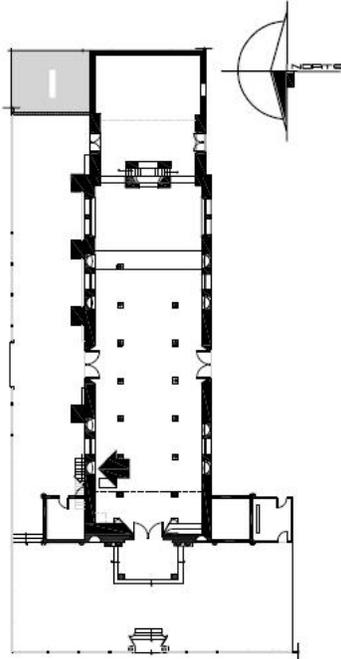
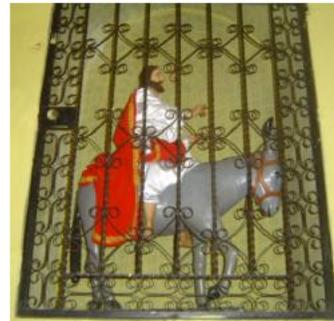
**IMAGEN JESÚS DE LAS PALMAS FACHADA NORTE
 ÁREA OESTE (SALIDA)**

En buen estado, no presenta faltantes. deterioros no visbles.

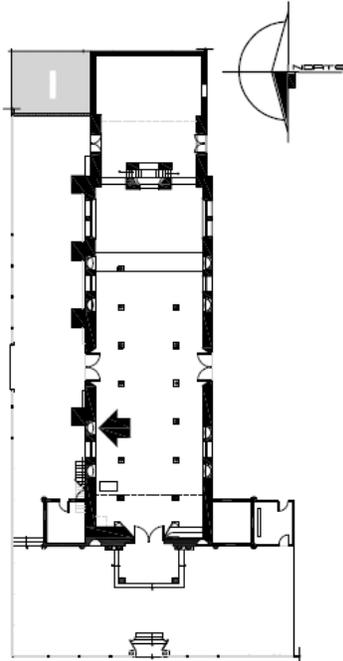
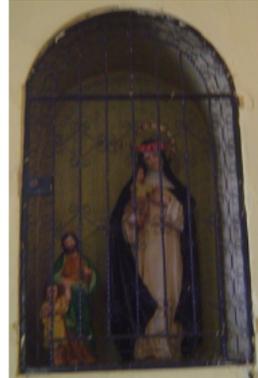
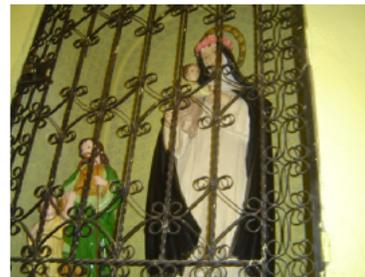
**IMAGEN VIRGEN SANTA ROSA SAN JOSÉ Y EL NIÑO FACHADA NORTE
 ÁREA OESTE (SALIDA)**

En buen estado, no presentan deterioros ni faltantes.

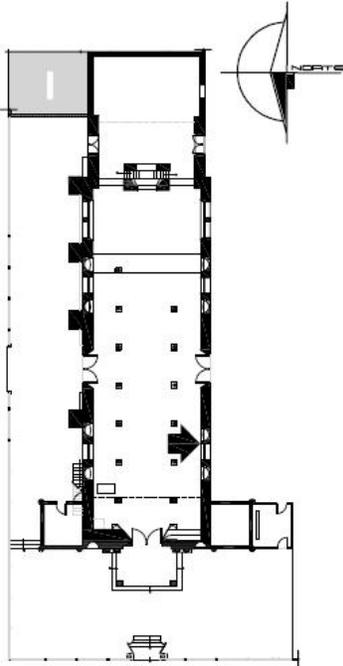
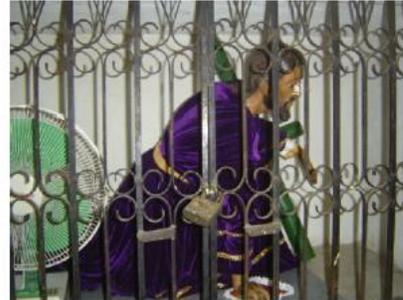
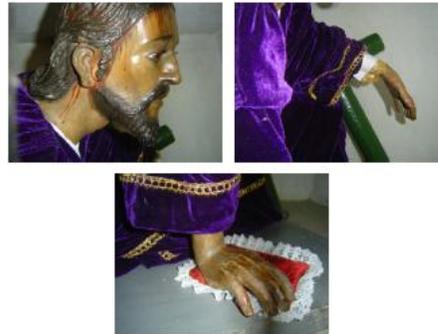
**IMAGEN JESÚS DE LAS CAÍDAS FACHADA NORTE
 ÁREA OESTE (SALIDA)**

<p>DIMENSIONES APROXIMADAS: 0.875m de alto y 1.4625m de ancho aproximadamente. (nicho)</p>	<p>TEMPORALIDAD: Finales siglo XIX</p>
<p>MATERIALES PREDOMINANTES: Madera, pintura al óleo, y tela .</p>	<p>TÉCNICAS DE EJECUCIÓN: Tallado, curado, pintado y vestido.</p>
<p>ESTADO DE CONSERVACIÓN: En buen estado, no presenta faltantes. rasgos del rostro y manos bien definidos en detalle.</p>	
<p>DESCRIPCIÓN: Imágenes talladas en madera, definida a detalle en el rostro y las manos, túnica de color morado con detalles de color morado alrededor de las mangas y la parte inferior de la túnica.</p>	
<p>OBSERVACIONES: Cruz de madera sencilla, de sección circular llena, de color verde oscuro.</p>

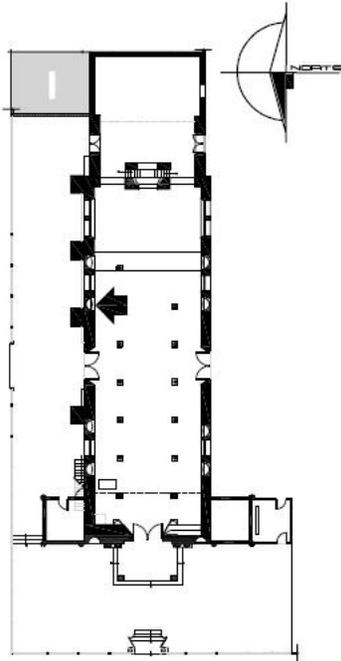
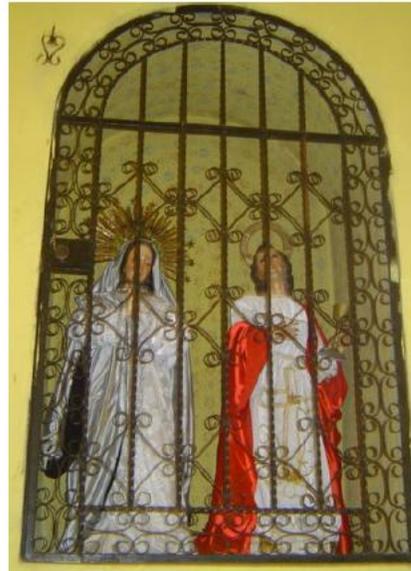
**IMAGEN SAN JUAN Y LA VIRGEN DE LOS DOLORES FACHADA NORTE
 ÁREA ESTE (ALTAR)**

En buen estado, no presenta faltantes, rasgos del rostro y manos tallados en detalle.

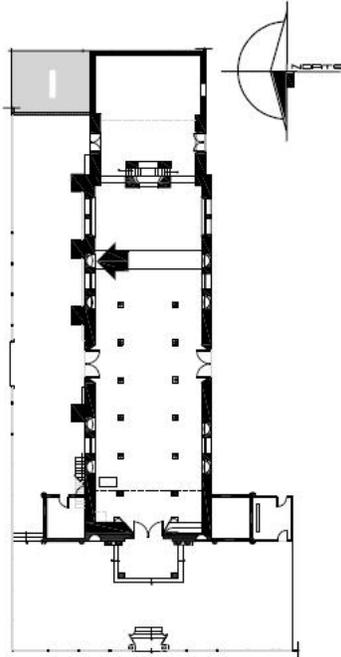
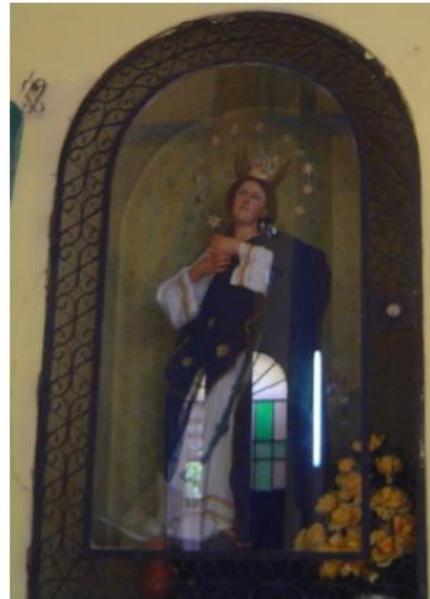
**IMAGEN VIRGEN DE CONCEPCIÓN FACHADA NORTE
 ÁREA ESTE (ALTAR)**

En buen estado, no presenta faltantes, rasgos del rostro y manos tallados con fino detalle.

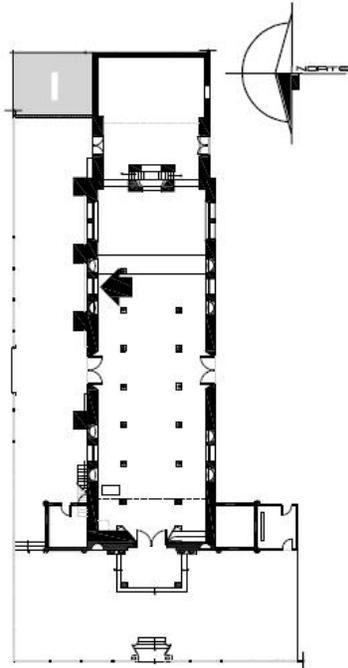
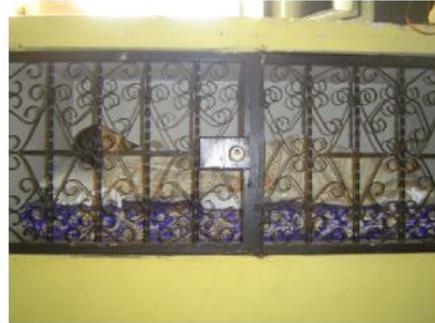
**IMAGEN SEÑOR SEPULTADO FACHADA NORTE
 ÁREA ESTE (ALTAR)**

Regular, presenta deterioro en manos y pies.

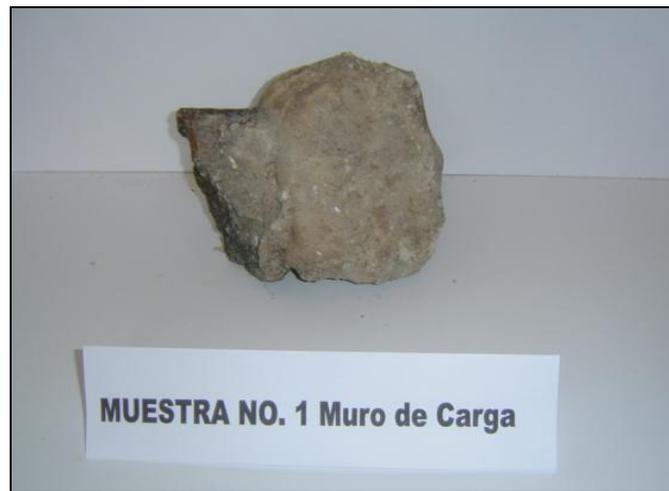
Foto No. 30: ROCA CON ARGAMASA ADHERIDA OBTENIDA DE UN MURO DE CARGA
(Fachada norte, cabecera de muro en la parte de la Sacristía, peso 21 libras)

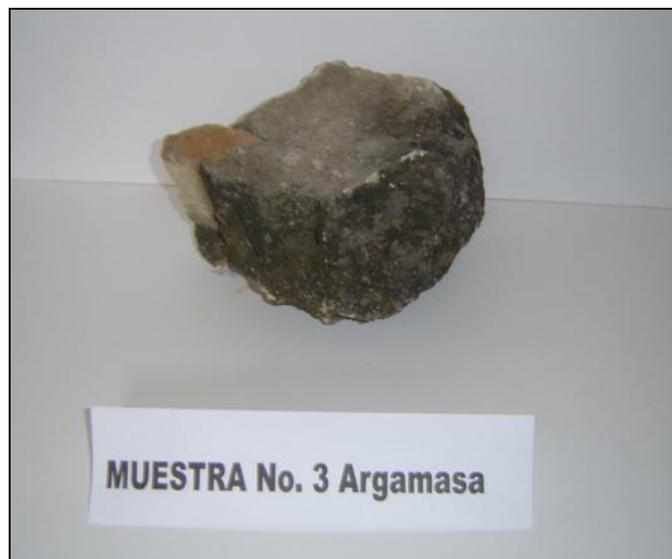
Foto No. 32: FRAGMENTO DE ROCA CON ARGAMASA
(Fachada norte, muro de contención en proceso de colapso)

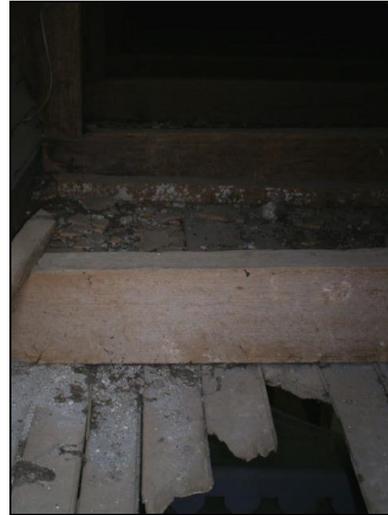
Foto No. 36: EXCREMENTO DE AVES

Actualmente presentan deterioros, algunas partes reparaciones artesnales con plástico, nylón y reparaciones, muy rusticas, pero que han mantenido en su lugar los materiales. Otro factor es el ingreso de insectos, aves y roedores que carcomen la madera y dejan sus excrementos sobre el cielo falso y madera estructural.

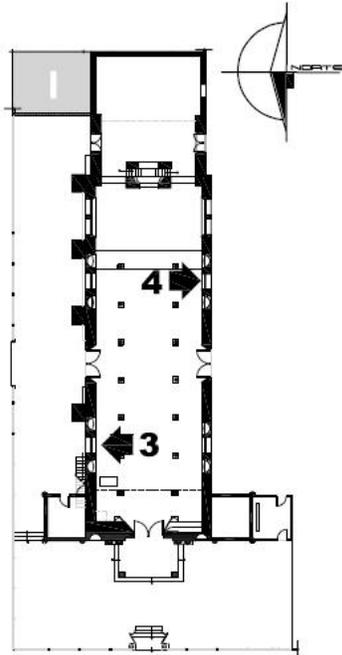
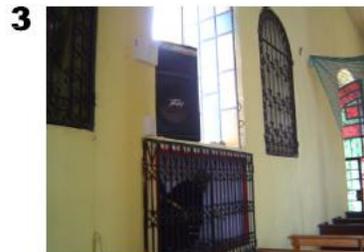
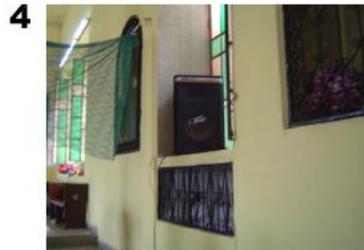
NICHOS INCRUSTADOS EN PARED

3. NICHOS INCRUSTADOS EN LA PARED, FACHADA NOR-OESTE:

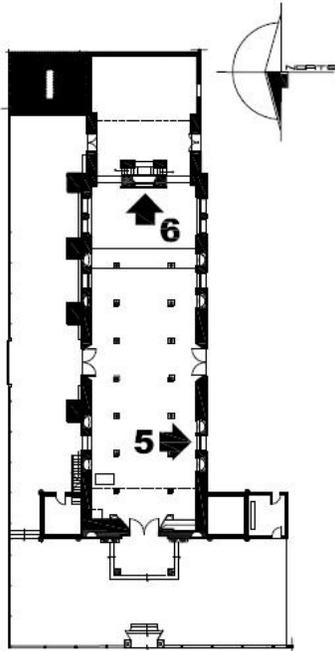
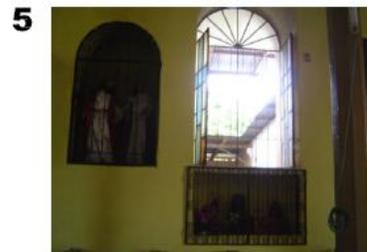
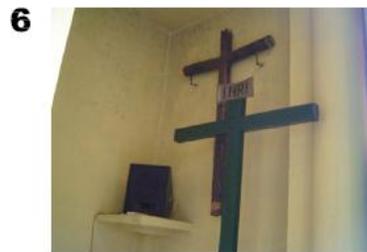
NICHOS INCRUSTADOS EN PARED Y ALTAR MAYOR

5. NICHOS INCRUSTADOS EN LA PARED, FACHADA SUR-OESTE:

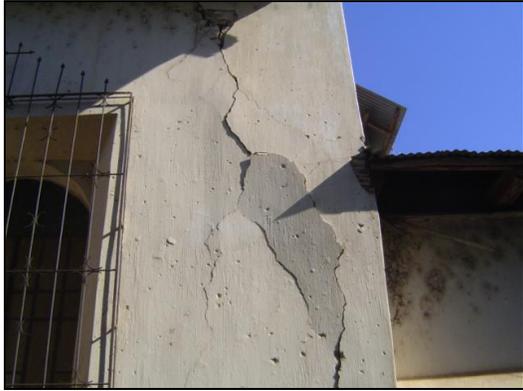
Foto No. 45: ESCAMA DE REPELLO

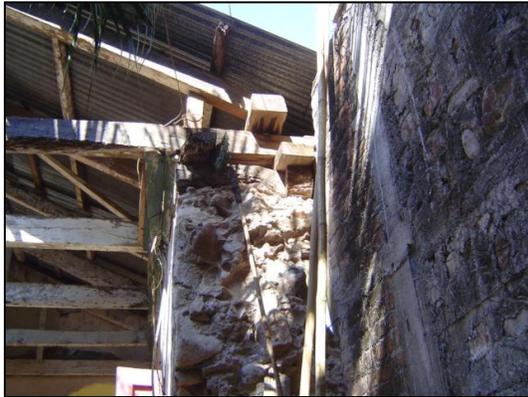
Foto No. 47: APOYO DE CUBIERTA EN MURO

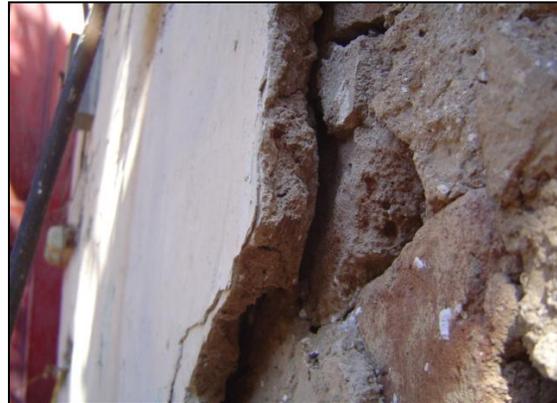
Foto No. 48: ESPESOR DE RECUBRIMIENTO

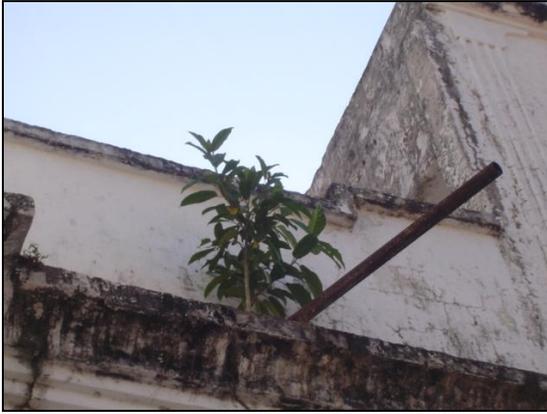
Foto No. 51: VEGETACION EN FACHADA

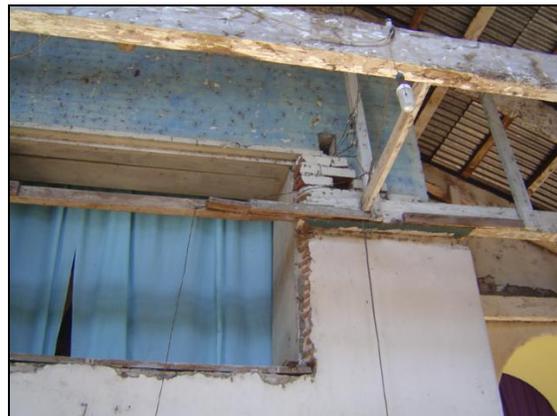
Foto No. 56: PARTE POSTERIOR DEL ALTAR

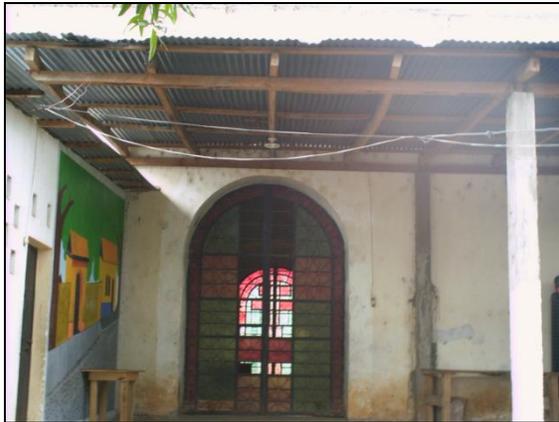
Foto No. 59: GALERA Y PUERTA CLAUSURADA

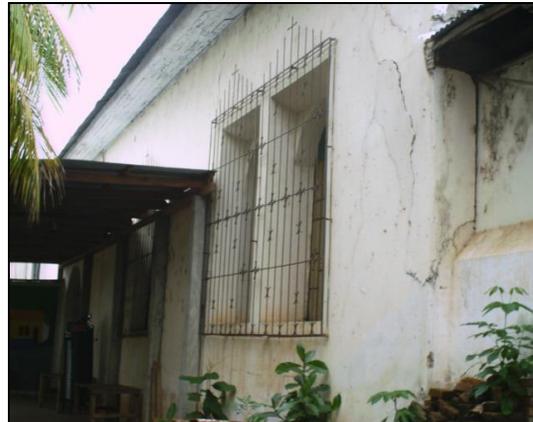
Foto No. 60: VEGETACION EN BASE DE MURO

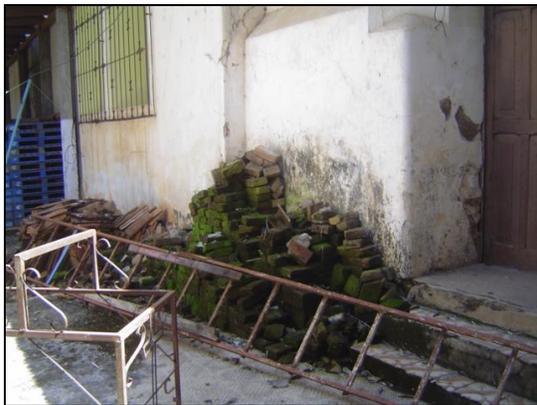
Foto No. 61: RIPIO Y DESECHOS FACHADA SUR

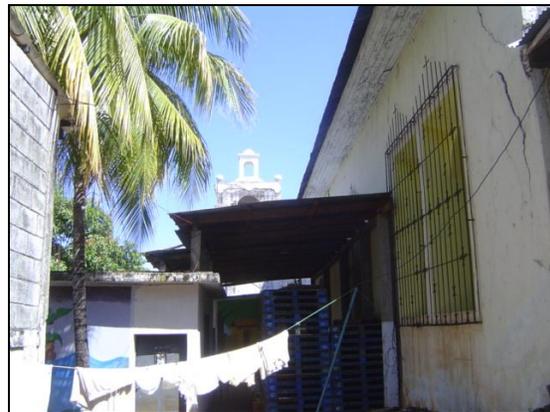
Foto No. 62: ACTIVIDADE VARIAS
