UNIVERSIDAD DE SAN CARLOS DE GUATEMALA
FACULTAD DE ARQUITECTURA
MAESTRIA EN RESTAURACIÓN DE MONUMENTOS, ESPECIALIDAD EN
BIENES INMUEBLES Y CENTROS HISTORICOS.

CONSERVACIÓN, RESTAURACIÓN Y MANTENIMIENTO
DEL TEMPLO DE SANTA MARÍA DE JESÚS,
SACATEPÉQUEZ

ARQUITECTO
FELICIANO URIZAR VELIZ

ANTIGUA GUATEMALA 2012
ASESOR DR. MARIO CEBALLOS

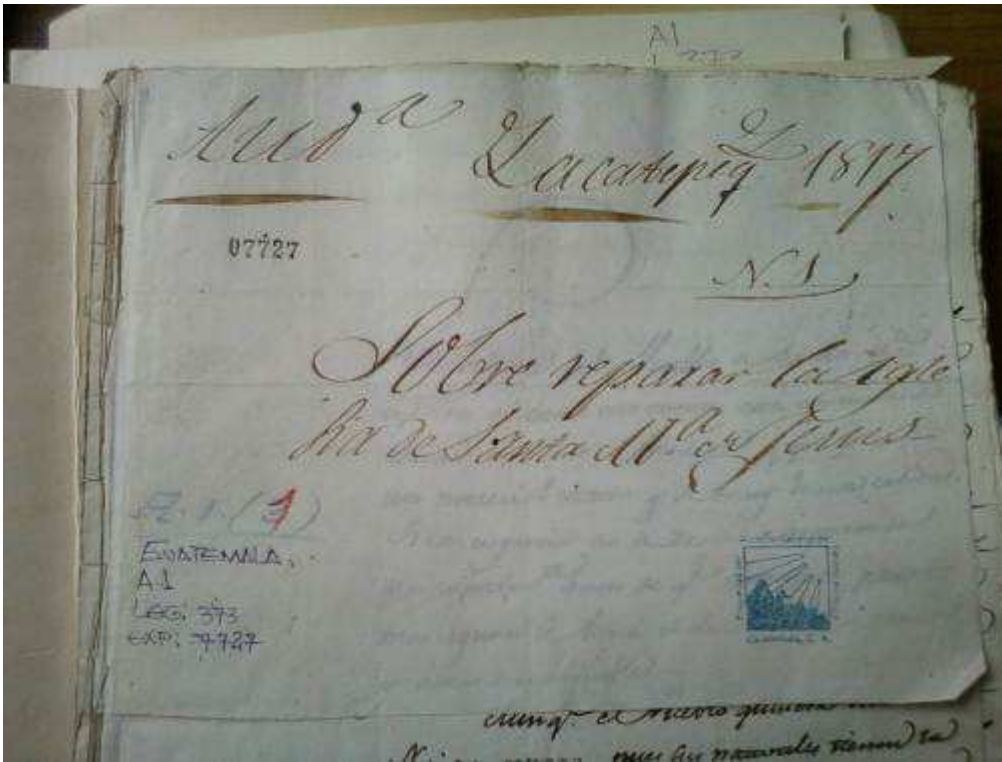
**SOBRE REPARAR LA IGLESIA DE SANTA MARÍA DE JESÚS, AGCA
1,817**

La Iglesia del Pueblo a Santa Cruz
 de Temu a riesgo a cada curso cada amaneciendo
 misma expuesta a perderse y que precisa
 un material costoso y de muy buena calidad.
 Si con urgencia no se trata de repararla
 próximamente antes de q. caigan las proxi-
 mas aguas le hará el daño mucho mayor
 y acaso irremediable -
 Et como el Pueblo quisiera hacer
