UNIVERSIDAD DE SAN CARLOS DE GUATEMALA
FACULTAD DE ARQUITECTURA
ESCUELA DE POSGRADOS
MAESTRÍA EN RESTAURACIÓN Y CONSERVACIÓN DE MONUMENTOS

IDENTIDAD EN LA CONSERVACIÓN DEL EDIFICIO LA CASONA

9ª avenida, 10 y 11 calles, Centro Histórico, Ciudad de Guatemala.

Guatemala, Octubre de 2013

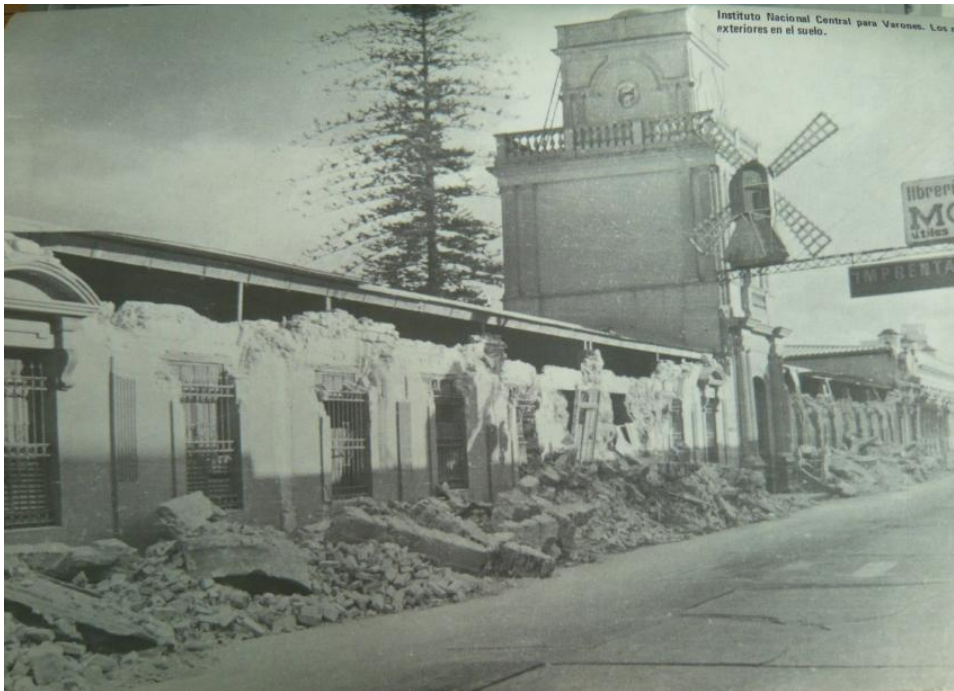
Muestra de las transformaciones humanas y naturales en el contexto de la 9ª avenida. Instituto Nacional Central para Varones en la 9ª avenida con los muros exteriores en el suelo por el terremoto de 1976. Fuente: Revista Cultural del Ejército, Año II, 1976.

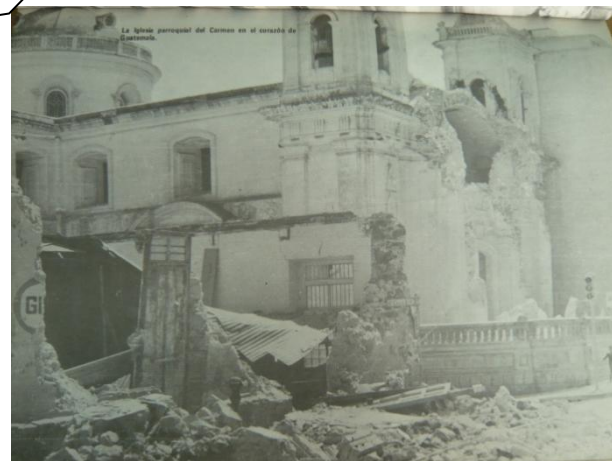
Iglesia del Carmen en la 8ª avenida y 10 calle, justo atrás de "La Casona", para el terremoto de 1976. Fuente: Revista Cultural del Ejército, Año II, 1976.

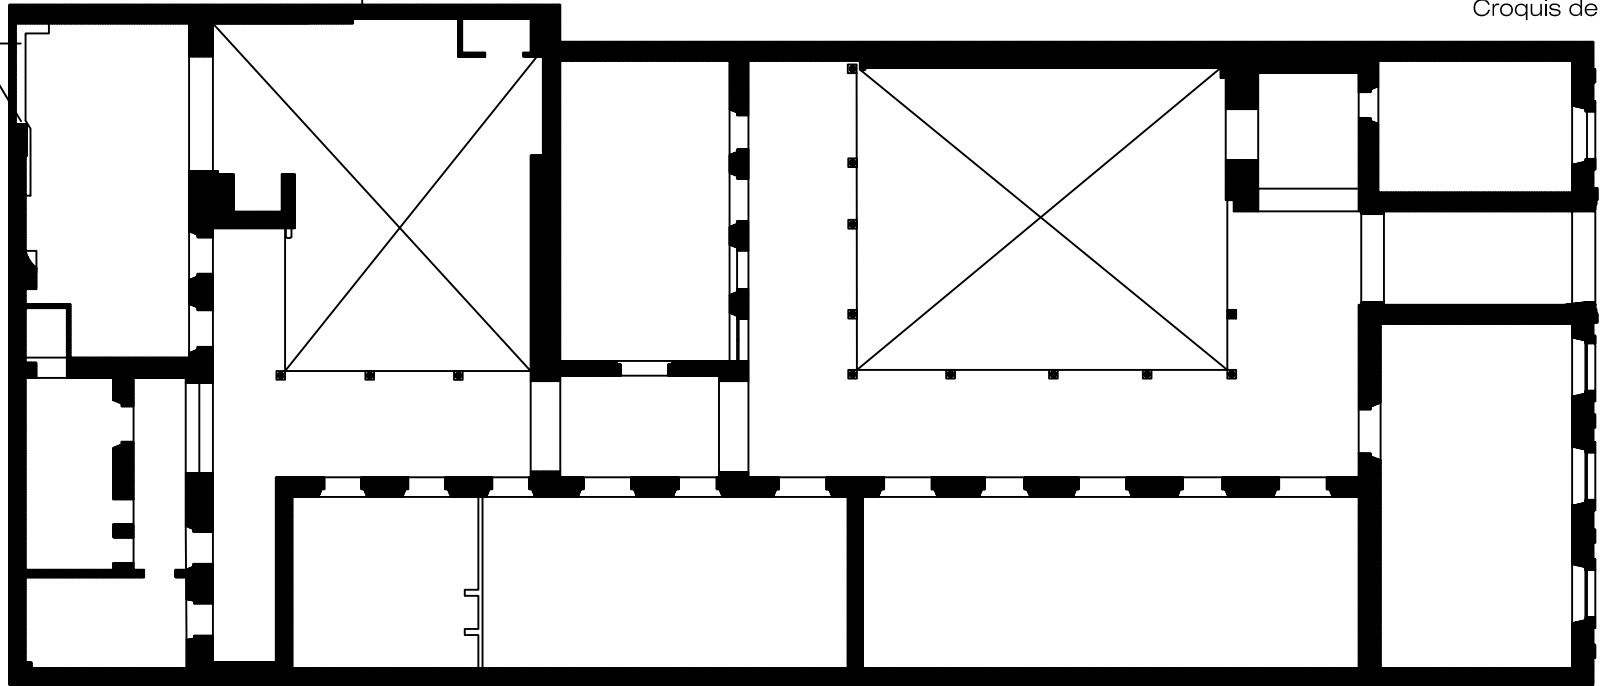
Irregularidades

Todos los muros de color oscuro, son muros de carga.

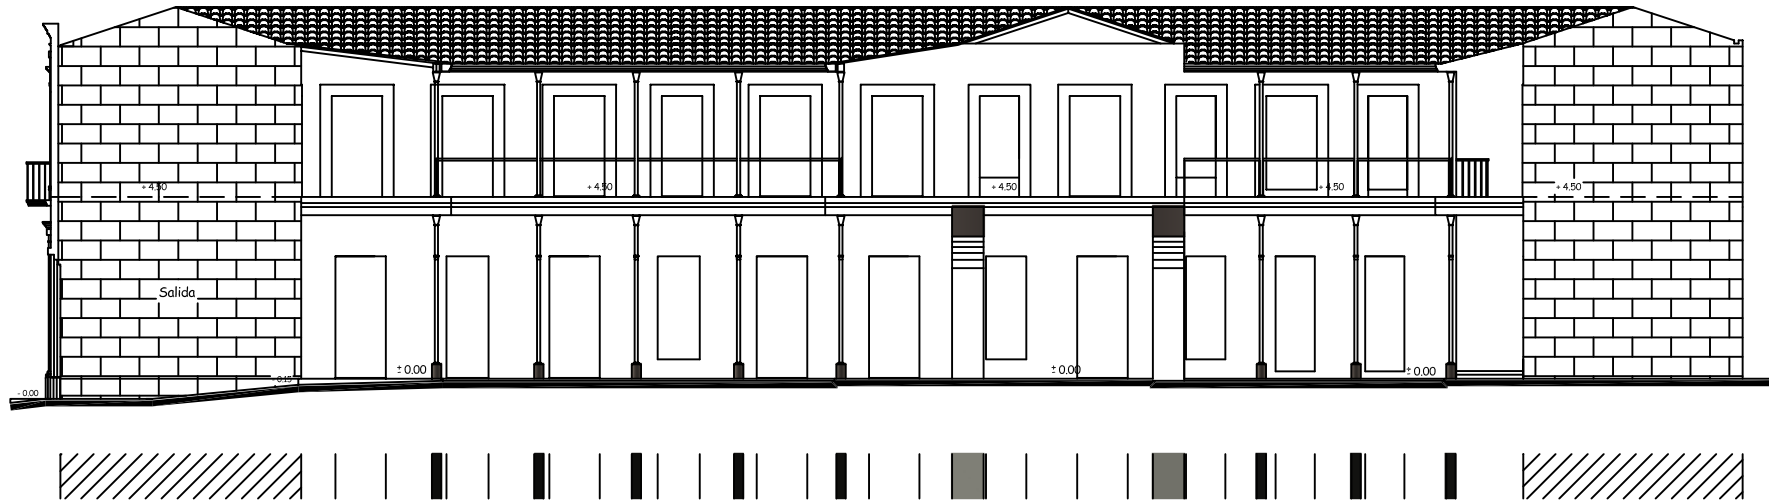
* Nótese que es asimétrico en su composición, puesto que hay más vanos a la izquierda de la crujía intermedia que a la derecha. Esta característica se relaciona con la misma asimetría de la fachada en planta baja. Obsérvese que la planta alta expone un ritmo de vanos corrido, similar a la planta alta en la fachada.

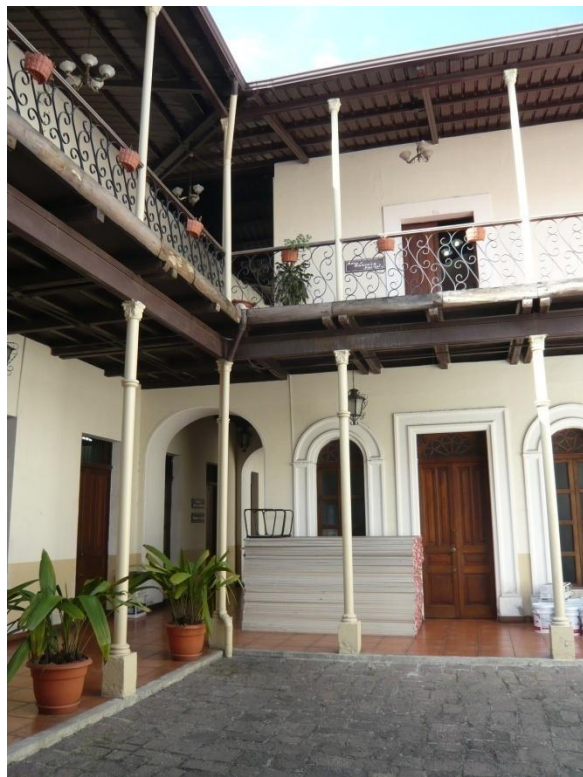
Detalle de los apoyos metálicos en los corredores de planta baja y planta alta de “La Casona”. Fuente: J. Cáceres, 2011.

Esta tendencia que Gössel y Leuthäuser denotan a principios del siglo XX, se ve reflejada en “La Casona”, donde los apoyos de metal rematan con detalles florales y las barandas de las gradas o la planta alta también exponen aspectos curvilíneos.

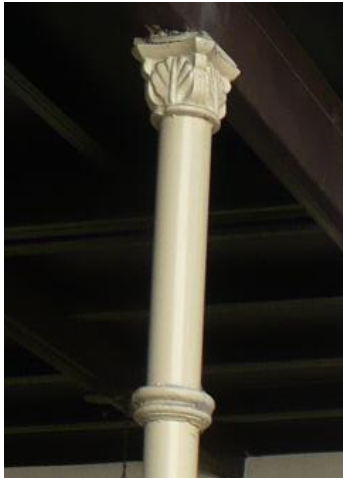
Detalle de los apoyos en hierro de “La Casona”.
Fuente: J. Cáceres, 2011.

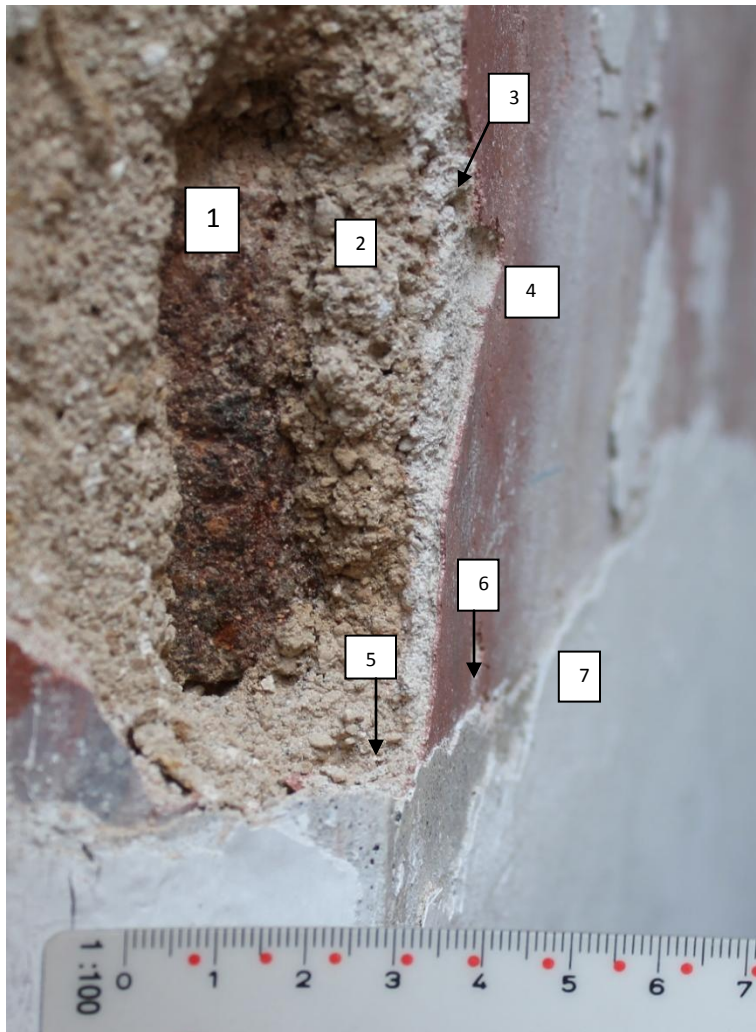
En uno de los muros con evidentes deterioros, fue posible establecer los componentes del mismo, aclarando algunas dudas, así el muro y sus acabados se componen de la siguiente manera:

- 1.- Mampostería de ladrillo.
- 2.- Aplanado de tierra amarilla con cal y fibras vegetales de 2.5 cm. de grueso.
- 3.- Alisado de cal (estuco) de 0.4 cm. de grueso.
- 4.- Pintura roja mate.
- 5.- Alisado grisáceo de cal (estuco) de 0.1 cm. de grueso.
- 6.- Pintura amarilla (mostaza).
- 7.- Pinturas de agua contemporáneas (blanco/dover).

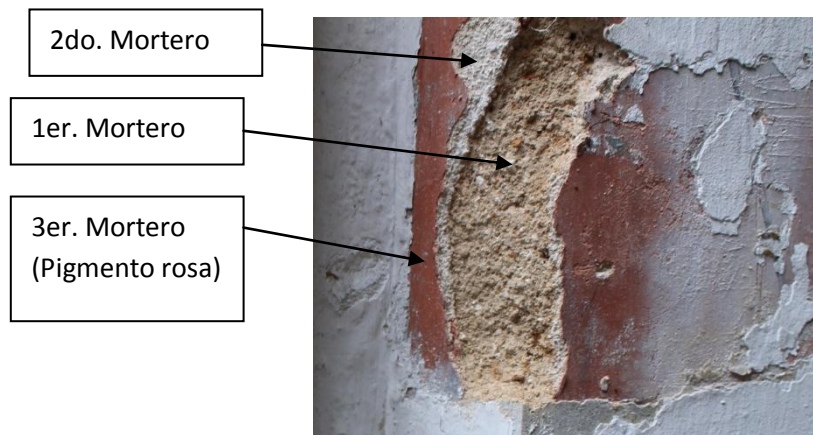
El segundo mortero que parecía ser un alisado a base de cal por su coloración blanca, resulta que solo tiene un 19 % de cal.

El problema del contenido de Magnesio se traduce en las pequeñas eflorescencias del sustrato, dependiendo del tamaño de las partículas. Para ello, al momento de integrar nuevos acabados, habrá que hacer pruebas con una mezcla más rica en cal y más pobre en magnesio.

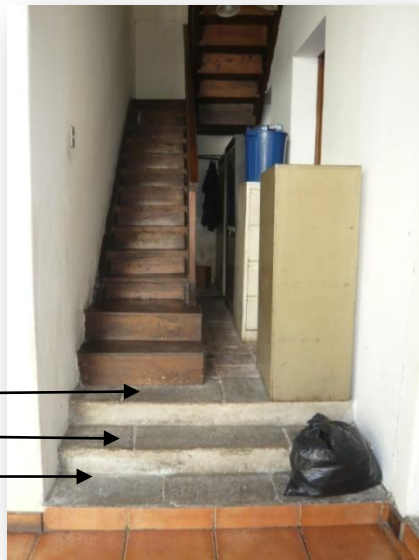
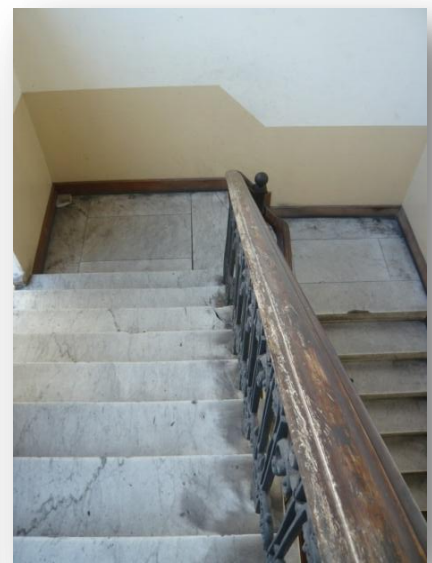
Nótese las gradas de piedra original y el contraste con el piso cerámico.

Detalle de gradas de mármol.

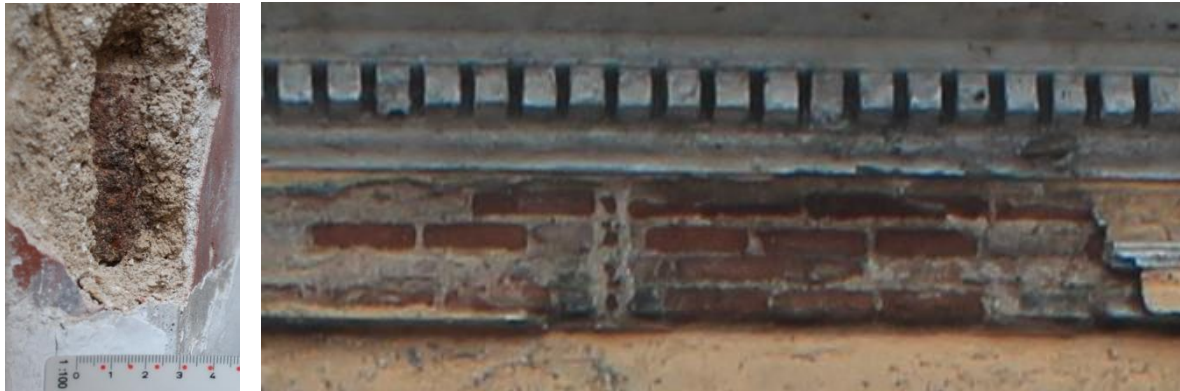
Los ladrillos que se lograron observar en “La Casona”, tienen 5.5 cm. de grueso, evidencian una buena cocción y han resistido bastante la humedad, quizás debido a los diversos recubrimientos que le siguen.

Al parecer no están constituidos por arcillas micáceas, puesto que carecen de este componente. La porosidad es baja y expone buenas propiedades hídricas y mecánicas.

Detalle de las características de los ladrillos utilizados en los muros de “La Casona”.

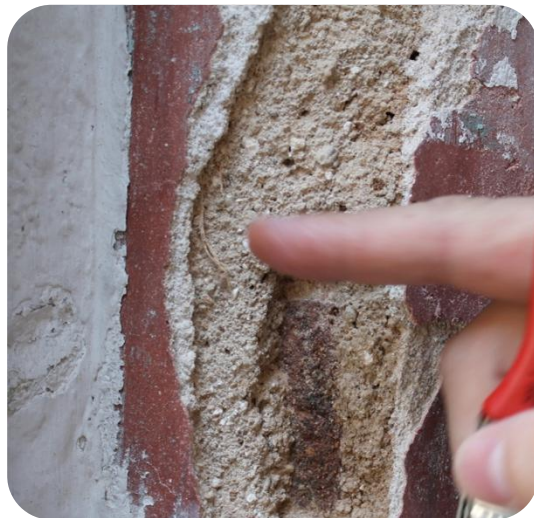
El acabado en mención tiene hasta una pulgada de espesor y a decir de los análisis químicos es muy rico en sílice.

Uno de los principales inconvenientes de este acabado es que acusa mucho la humedad por el componente de tierra. La solución a este problema habría sido recubrirlo con al menos dos alisados más, a los que agregaron pinturas vegetales.

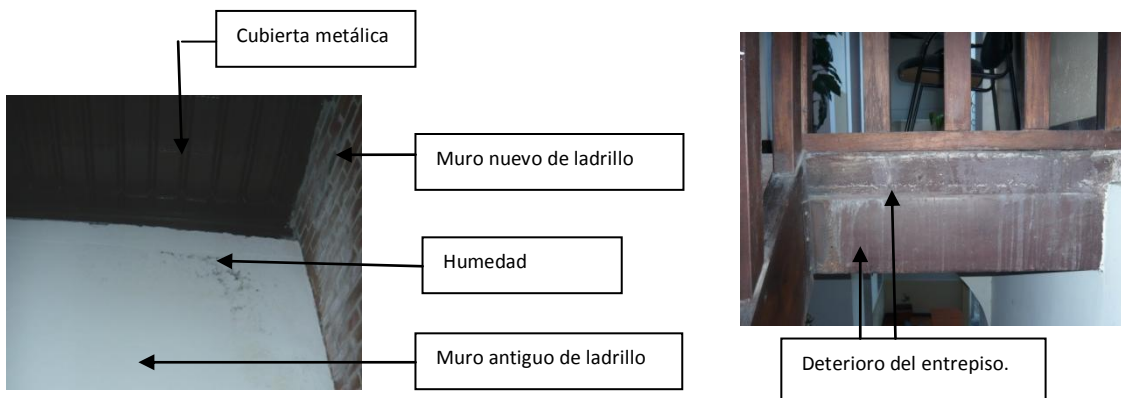
Uno de los aspectos en que se debe hacer énfasis es en la alteración de las cubiertas y el entrepiso, puesto que al disponer cubiertas metálicas y entrepiso de loza acero sobre costaneras, quizás representó una solución para el problema del peso, pero en secciones donde no están bien instaladas o áreas que tienen mucho contacto con el agua, tiende a picar el metal y acelerar el deterioro. Estos casos se observan en las juntas de la cubierta con los muros perimetrales, así como el entrepiso del corredor de la planta alta, pues está más expuesto a la intemperie.

En definitiva el edificio padece serios problemas de humedad, y esto a la postre puede traducirse en el debilitamiento de los muros y los apoyos, como veremos adelante, constituyéndose en un serio peligro para su permanencia.

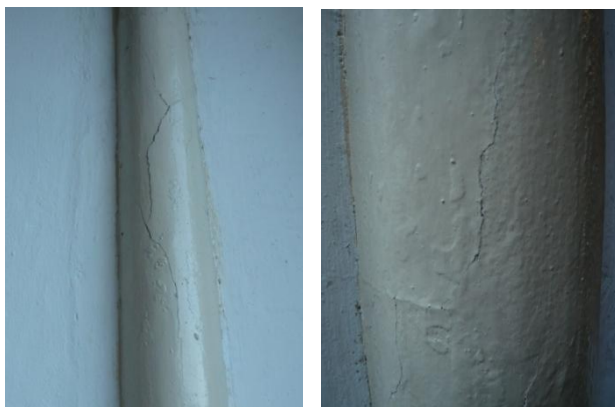
7.2.2 Fisuras: Otro de los aspectos que implicaría el derrumbe o colapso de las estructuras son el hallazgo de fisuras en los apoyos de hierro con que cuenta el edificio. Así, sin un tratamiento adecuado, se le ha sobrepuesto pintura de aceite, sin tratar los problemas cancerosos del metal.

Detalle de las fisuras y cáncer en los apoyos de hierro.

Además, el hecho de que los apoyos hayan quedado semi-empotrados en los muros, los relega a una mayor carga de humedad, observando en algunos casos inflación y cierta curvatura en ellos.

- b. Soluciones:
 - i. Liberar la corrosión y pinturas mediante solventes minerales de forma uniforme.
 - ii. Aplicar anticorrosivos a presión, al menos dos capas. Luego aplicar pintura de larga duración y propicia para los metales en tratamiento.

- iii. Si fuera necesario, se liberan corrosiones y pinturas mediante la aplicación de sand blast, luego se aplican nuevas pinturas ricas en zinc.
 - iv. En el caso de determinar alto el porcentaje de deterioro de los apoyos, se sustituyen con materiales similares, haciendo notar su temporalidad y los apoyos sustituidos se guardan debidamente identificados según su procedencia.

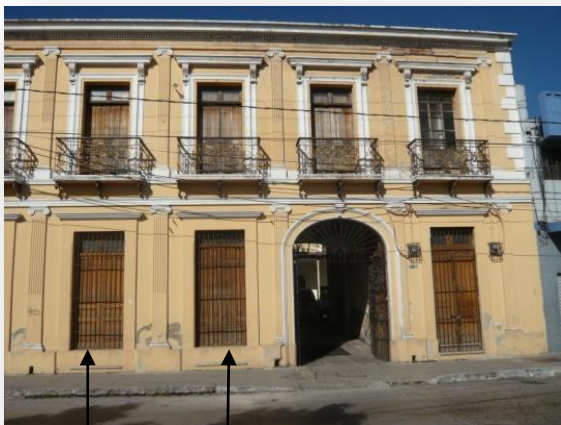
Tapiado parcial

Liberación de los tapiados de acceso.

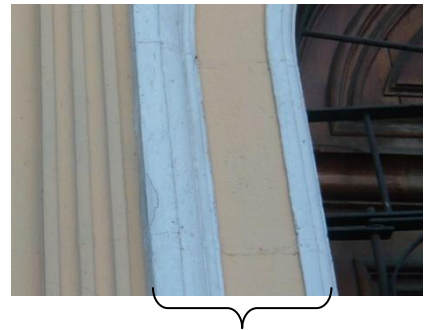
Marco de piedra recubierto con pintura

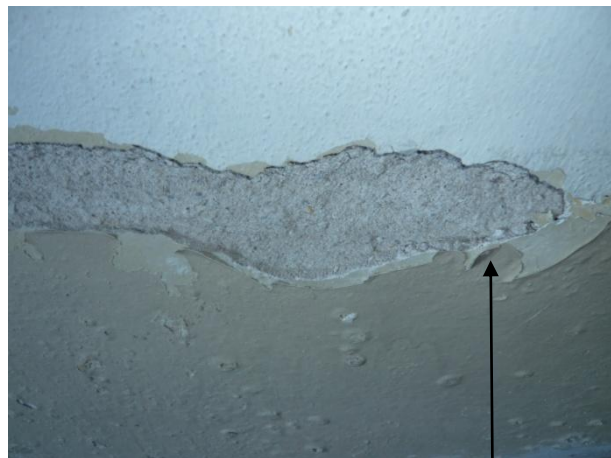
- Excesos de pintura de aceite sobre los apoyos de hierro.

Desprendimiento de pinturas de aceite

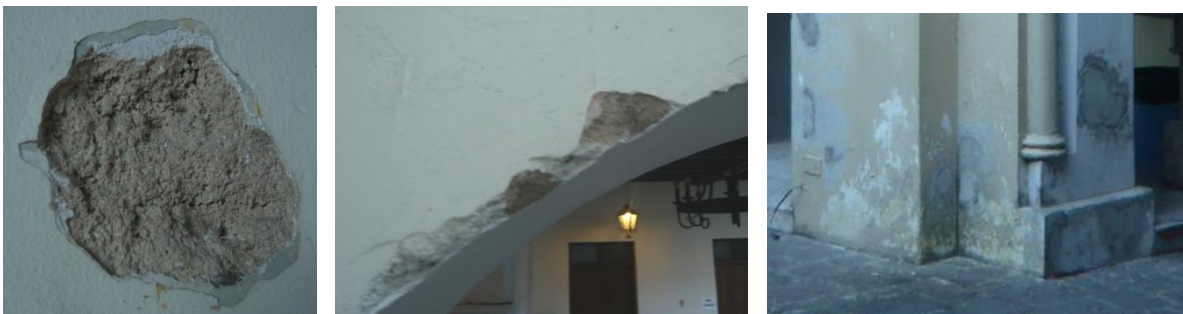
A razón de los problemas de humedad se van perdiendo los aplanados y se generan hinchamientos y desprendimientos de los materiales constitutivos de los muros. En ese sentido se corregirán los problemas de humedad, sean por capilaridad o filtraciones de las instalaciones hidráulicas y goteras. Luego se consolidaría el material de los muros.

Detalle de desprendimientos de acabados en los muros, área de acceso principal.

La consolidación de los muros requiere previamente el tratamiento específico de la humedad, de lo contrario se estaría parchando constantemente a los muros y al cabo del tiempo será un muro de parches. Es decir no se prevé la conservación eficaz del mismo, y la idea es hacer un trabajo preventivo además del correctivo.

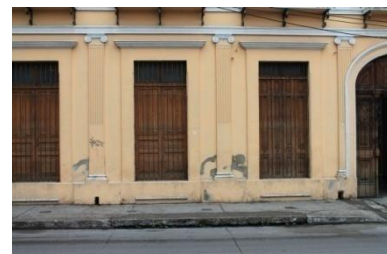
- i. Aplicación de pinturas de aceite sobre las piezas de cantería.

- ii. Pérdidas de secciones por impacto de objetos.
- b. Soluciones:
 - i. Liberación de pinturas mediante soluciones químicas (Remover) diluidas con aceite mineral. Posteriormente lavar con agua desmineralizada varias veces.
 - ii. Aplicación de tratamientos mecánicos “sand blas” para liberar las capas de pintura.
 - iii. Tratar la piedra con curadores y limpieza periódica.
- c. Recomendaciones
 - i. No pintar las piedras con ninguna clase de pinturas.
 - ii. En el caso de pintas por grafitis, liberar lo más pronto posible.
 - iii. La exposición de las piedras en marcos y arcos de acceso es parte del lenguaje arquitectónico. Es pertinente velar por conservación y mantenimiento.

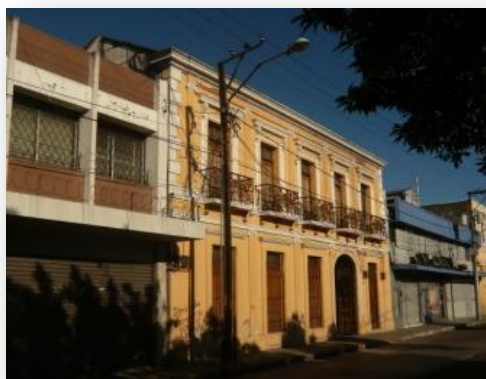
Vista panorámica de la fachada de "La Casona", entre el edificio Santa Cruz y De La Riva. Nótese el impacto del sol durante buena parte del día en la fachada principal del edificio, a razón de disponerse en el lado Poniente de la 9ª avenida y no tener un edificio enfrente.

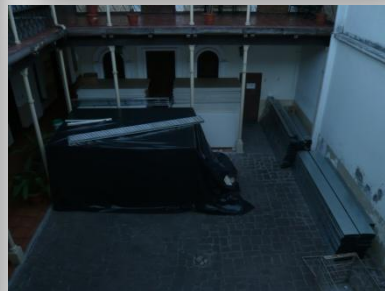
Disposición de materiales sobre el patio, utilizándolo como bodega.

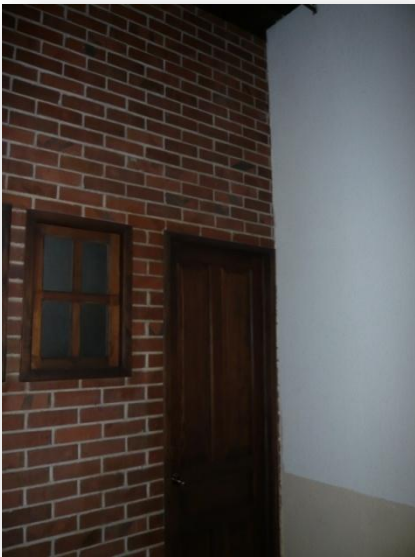
Muros de ladrillo no originales

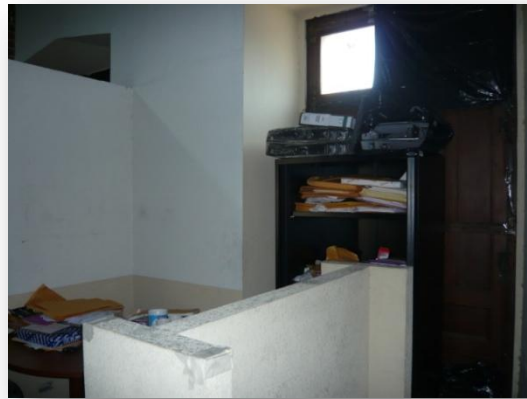
Divisiones de tabla/yeso

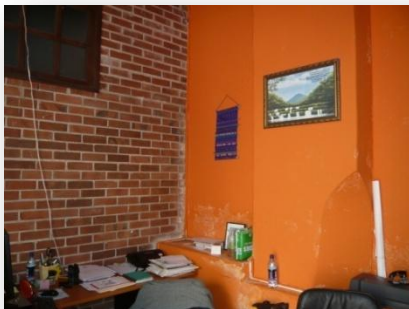
Muros de ladrillo no originales

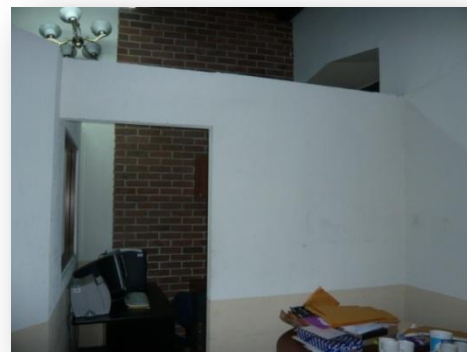
Divisiones de tabla/yeso

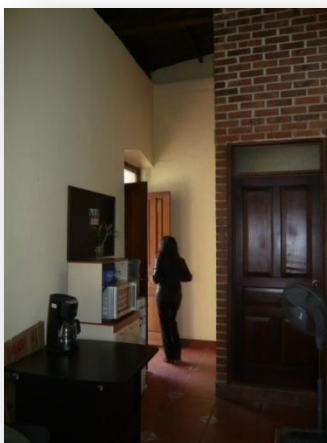
Muros de ladrillo no originales

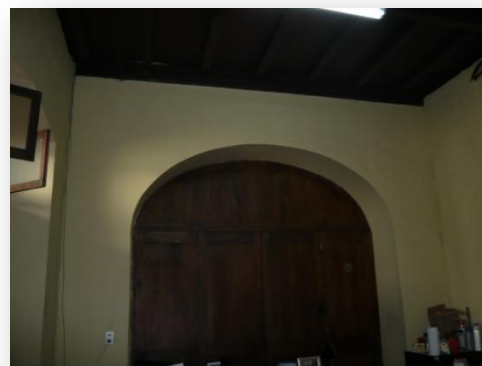
Vano arco tapiado con madera

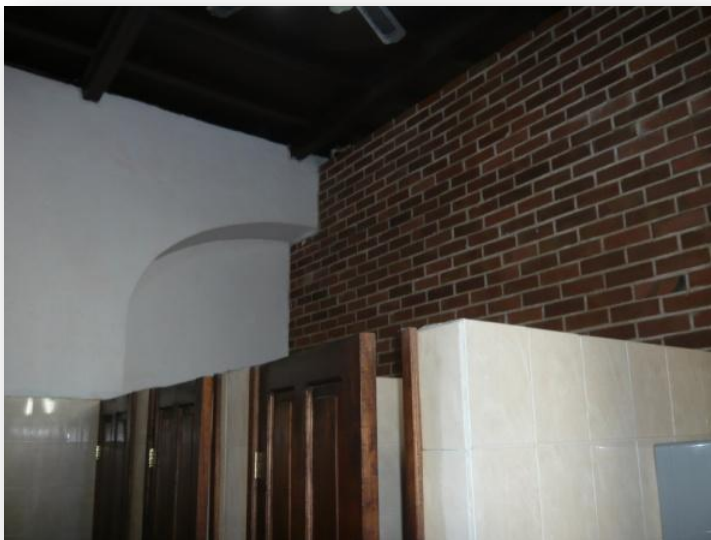
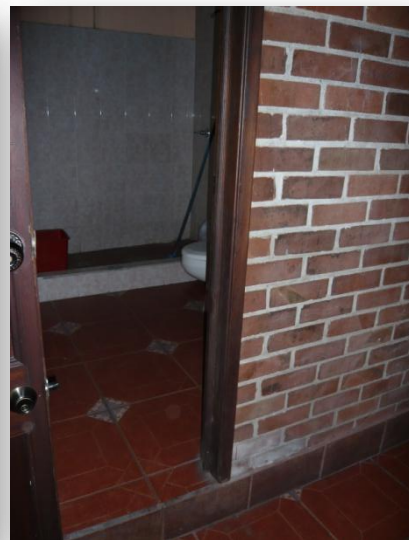
Disposición de tabiques para constituir baterías de baños. Nótese la división del arco y sobre posición de pisos.

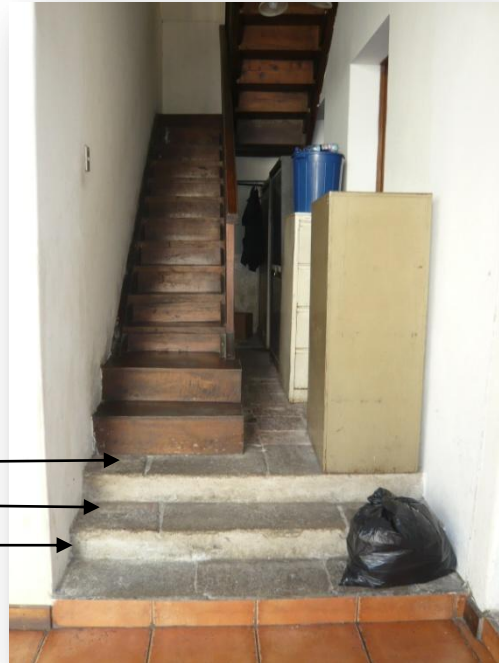
Nótese las gradas de piedra original y el contraste con el piso cerámico.

Detalle de integración de gradas no originales, para acceso a oficinas.

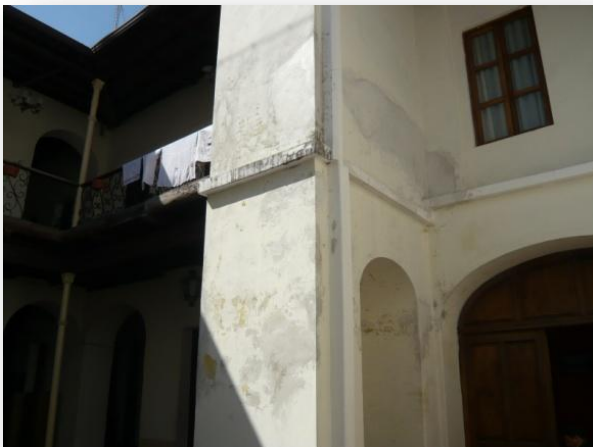
Disposición de áreas de servicio con pila en planta alta. Nótese los problemas de humedad.

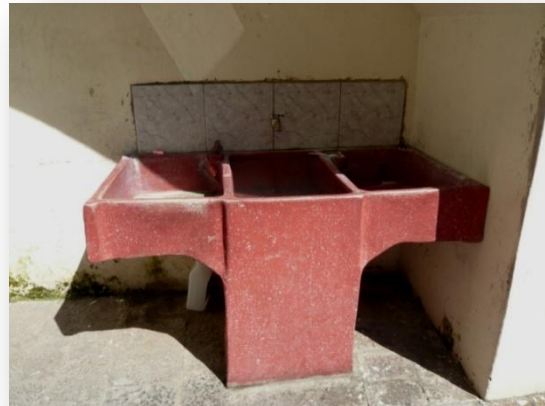
Estas acciones se traducen en la acumulación de humedad y alteraciones por suministros de agua e integración de drenajes.

Pila y lavadero en la planta alta.

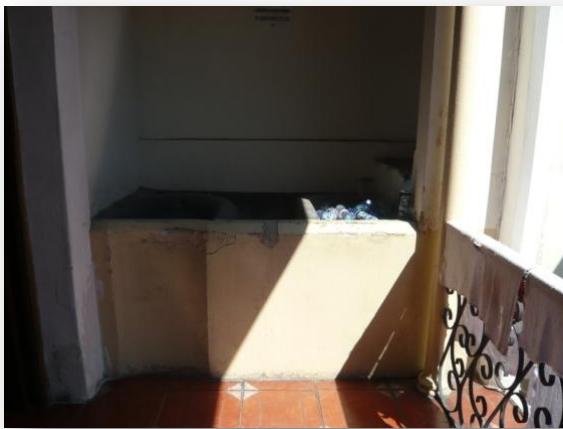
Este lavadero, parece ser de relativa antigüedad, aunque su disposición en planta alta, ha generado graves problemas de humedad en el entreseso y su entorno inmediato.

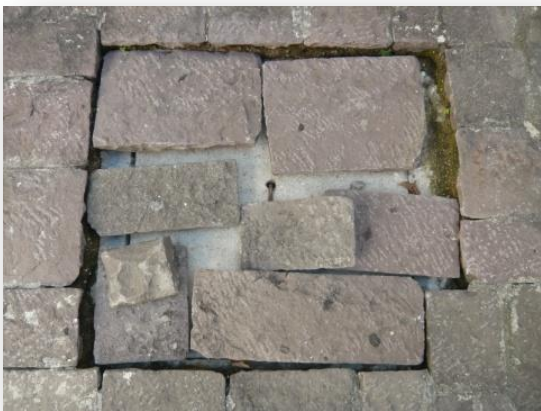
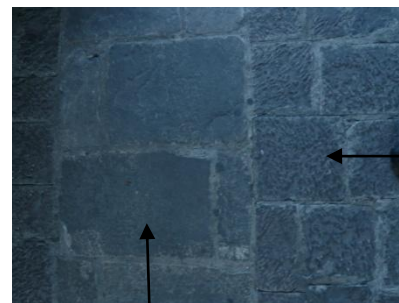
Detalle de la sobre-posición de pisos de piedra tallada en los patios.

Piedra original

Piedra tallada actual

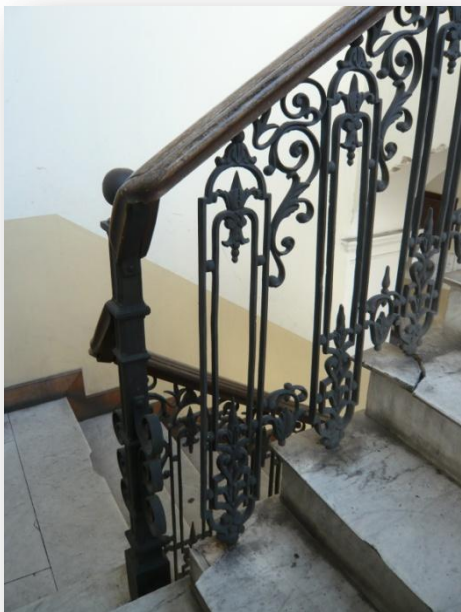
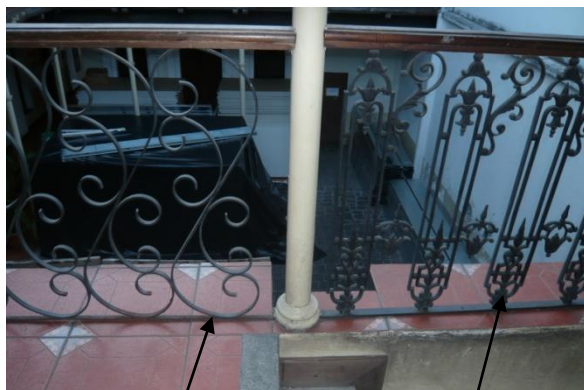
Baranda nueva

Baranda original

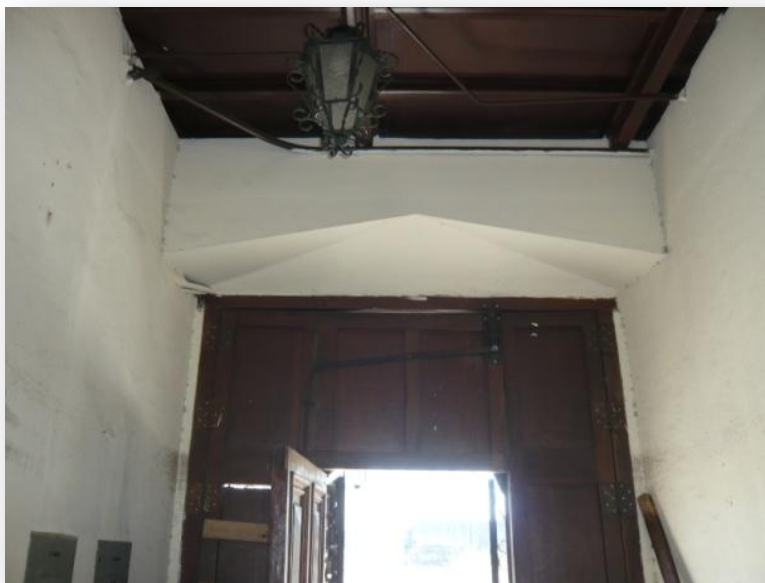
Vista interior al acceso principal, nótense los derrames sobre la puerta.

La madera deteriorada en el caso de las puertas se restaurará liberandola de la materia muerta y dañada mediante lijado y posteriormente una aplicación de barniz. En el caso de las fachaletas del entrepiso, se liberará por completo.

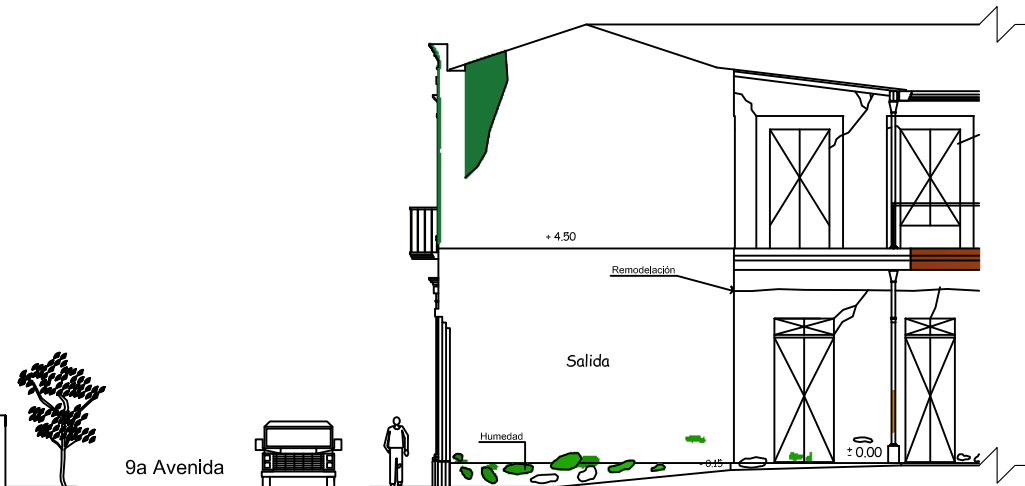
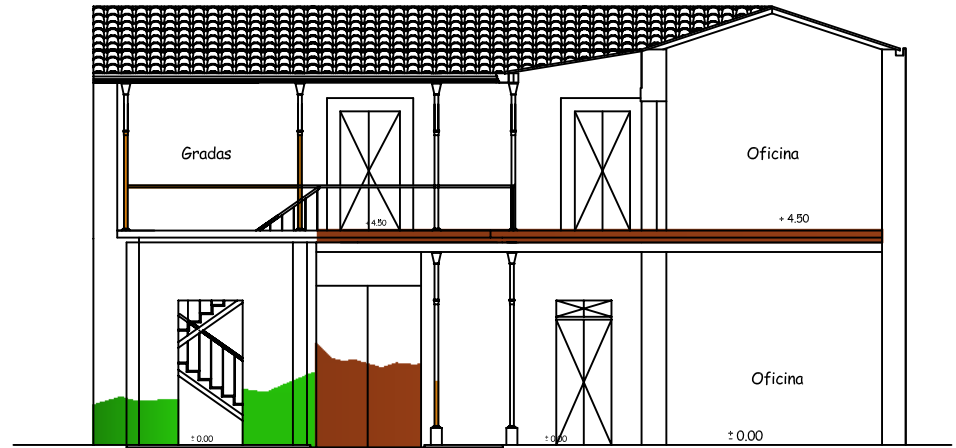
SECCION C-C'

Simbología de deterioros y daños

-   Madera deteriorada
-   Oxidación y corrosión de hierro
-   Humedad por capilaridad
-   Humedad por filtración
-   Grietas sísmicas reparadas
-   Huellas de reconstrucción

Con los apoyos corroídos, se liberarán y se integrarán nuevos apoyos con características similares, haciendo notar la diferencia.

Para el caso de las humedades, cuyo daño se traduce en el desprendimiento de los aplanados, se procederá a corregir la humedad, que en el caso de filtración se corregirá la misma. En el caso de la humedad por capilaridad, Se integrará un espacio de 0.10 m. entre el muro y el piso, a manera de que libere la humedad. Se corregiran los sistemas de drenaje y los canales para que las salpicaduras no afecten.

Posteriormente se pasan a tratar los morteros deteriorados. En este sentido, se liberaran los aplanados en mal estado con cortes homogéneos, al menos hasta la línea de evaporación, luego se hace una profunda limpieza del muro de ladrillo con agua desmineralizada y compresas de papel. Luego se integran los aplanados procurando seguir las composiciones de las pruebas de laboratorio, que indicaron una mezcla con un 13% de cal y materiales más bajos en sílice aluminio para que mejore la adherencia, mejor si están abajo del 30 y 13% respectivamente.

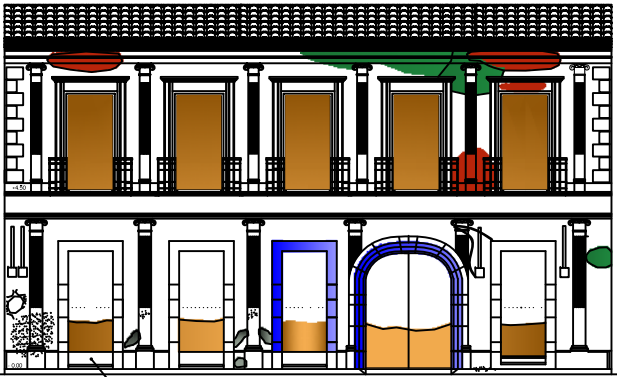
ELEVACIÓN FRONTAL

SIMBOLOGÍA DAÑOS Y ALTERACIONES	
	DESPRENDIMIENTO DE APLANADOS
	AGREGADOS
	DETERIORO EN MADERA
	DETERIORO EN MUROS
	GRANETAS Y FISURAS
	HUMEDAD
	PRESENCIA DE HONGOS
	PRESENCIA DE SALES
	VANOS TAPADOS

Daños y alteraciones	Criterios de Intervención
Graffiti	Liberar mediante soluciones químicas y acciones mecánicas
Especies vegetales	Liberar mediante acciones mecánicas
Cantería pintada	Liberar mediante acciones químicas y mecánicas, haciendo pruebas. Luego se emplea agua desmineralizada.
Integración de aplanados de cemento	Liberar e integrar una aplanado de similares características
Madera deteriorada	Restaurarla mediante tratamiento con lijas y barniz
Empotrado de instalaciones eléctricas	Liberarlas y hacer instalaciones subterráneas
Desprendimiento de acabados	Consolidarlos mediante la inyección de lechadas.
Humedad por filtración (intemperie).	Sellar las filtraciones y tratar la humedad con compresas de papel y agua desmineralizada
Craqueladuras	Consolidar mediante lechadas de cal

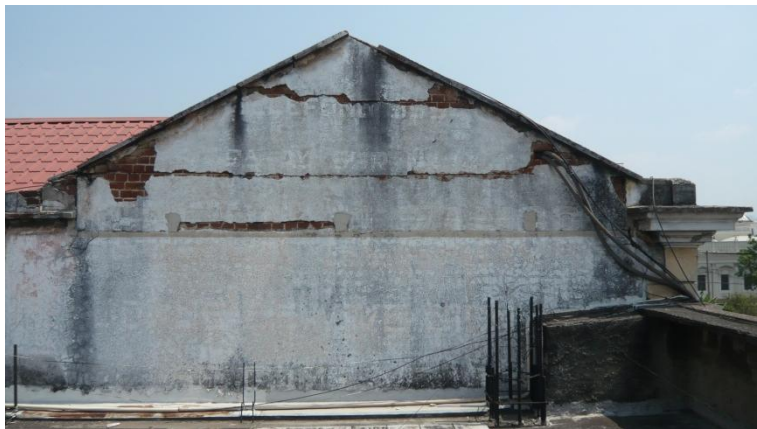
Reminiscencias de pintura en el muro sur de la primera crujía. Denota un anuncio que indicaba el Teléfono, dirección y nombre del edificio. La leyenda dice:

TELÉFONO: 3994
9ª AV. SUR No. ____
PENSIÓN ALZAMORA

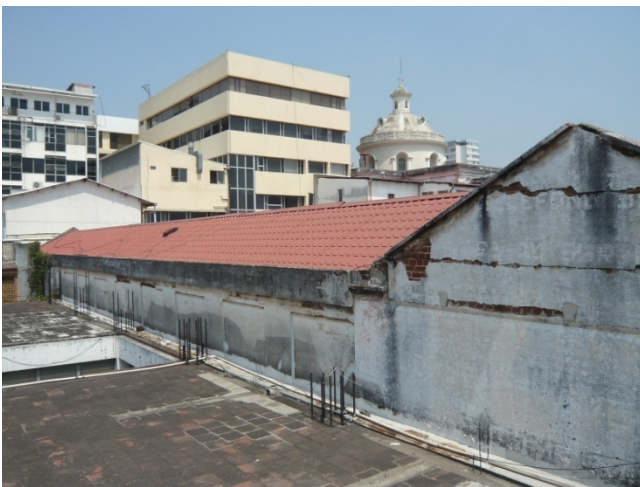
Detalle del muro lindero Sur del edificio “La Casona” y la loza del edificio Santa Cruz. Nótese la diferencia entre el muro de ladrillo y el concreto armado en la unión de ambos muros. Fuente: J. Cáceres, 2013.

Dicho problema se agrava si se considera que es un inmueble que está prácticamente empotrado entre otros edificios, teniendo más de largo que de que frente. Tal circunstancia le reduce ventilación e iluminación solar, además de que sus muros perimetrales colindan con los muros de edificios no tan viejos y de concreto armado, que por ende, no absorben tanta humedad, relegándola a los muros de “La Casona”, que por ser de materiales y técnicas antiguas (ladrillo y aplanados con cal), absorben más humedad.
