Propuesta de Restauración del Templo de San Agustín, De La Antigua Guatemala

Propuesta de Restauración de la Iglesia de San Agustín De la Antigua Guatemala

Tesis presentada para optar al grado académico de Maestro en
Restauración de monumentos con especialidad en bienes inmuebles y
Centros históricos

Guatemala, Octubre de 2013

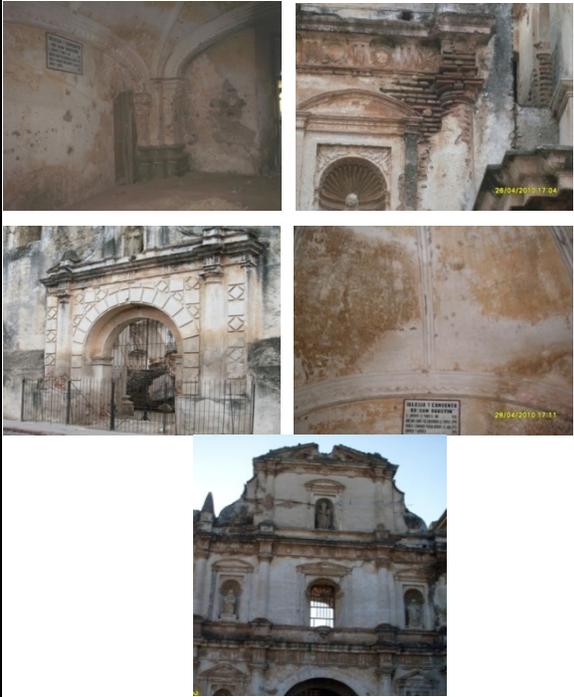
<p><i>Fotografías: 1,2) se observa los colores que la pátina creado lugar donde no da el sol directamente Soto coro, 3) parte de la fachada principal, 4) ingreso secundario lado sur, 5) áreas diferentes en la fachada principal el tono marrón.</i></p>

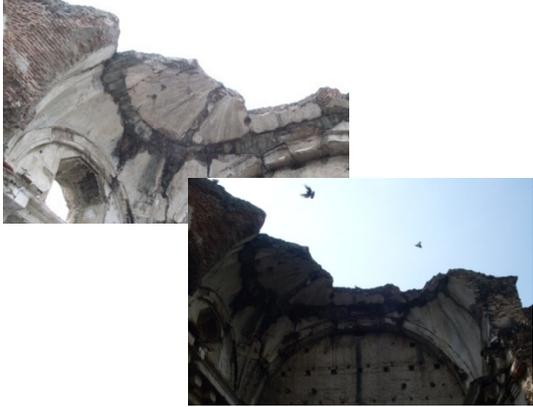
<p><i>Fotografías: muestran el vestigio de la cúpula vaída que tenía como cubierta la nave principal en el altar mayor, la cual colapso en el terremoto de 1976, motivo por el cual se forman las 4 pechinas.</i></p>
<p>Pilastra</p>

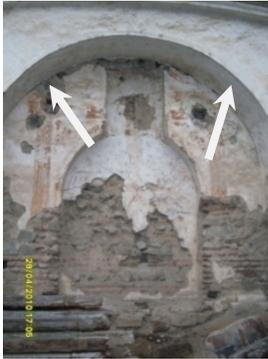
<p><i>Grafica</i> FUENTE: tesis Nina Fabiola moran</p>
<p>Estructura del terreno Fallas de los materiales, se pueden mencionar que debido al poco presupuesto que se tenía para este proyecto según datos encontrados varios de los elementos fueron adosados a la estructura principal del edificio como son los nichos del lado sur como lo muestra la fotografía</p>

<p>La falla más representativa es la del arco de ingreso en el soto coro la cual se observa que fue necesario la colocación en los años de 1970, de una columna adicional al centro del arco vahído o de tres puntos ya que es única iglesia donde encontramos este elemento adicional.</p>

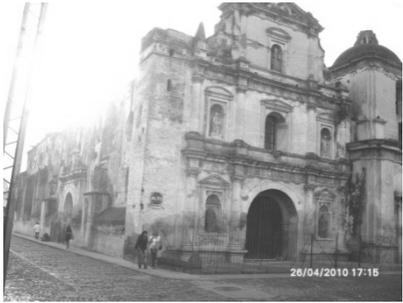
Causa	Fotografías
<p>Físicos Temperatura: por lo general esta causa es una de las que las edificaciones soportan durante toda su existencia ya que no se puede evitar el cambio de temperatura generada por los cambios bruscos del clima así como las reacciones de contracción y dilatación de los materiales de la construcción.</p>

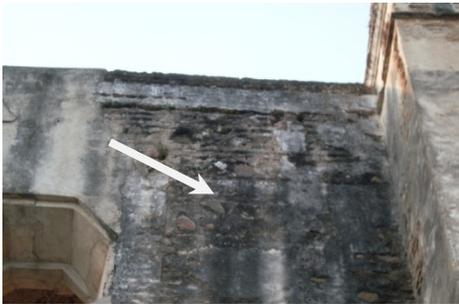
<p><i>Fotografía</i> FUENTE: Departamento de Restauración del CNPAG.</p>
<p>Químicos Agua: uno de los factores más dañinos para cualquier monumento debido a la reacción que genera en los materiales de la edificación estos se pueden observar en las áreas expuestas a la lluvia produciendo el crecimiento de líquenes que se forman, en la fotografía siguiente se muestra tal reacción la cual se encuentra en gran parte de la edificación.</p>

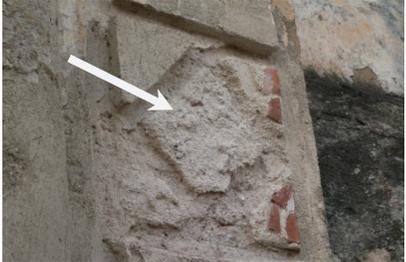
<p><i>Fotografía</i> FUENTE: Departamento de Restauración del CNPAG.</p>
<p>Sales Estas son producidas por el exceso de humedad y sales que contienen los materiales en los elementos del edificio, provocando la desintegración de los materiales decorativos, estructurales etc..</p>

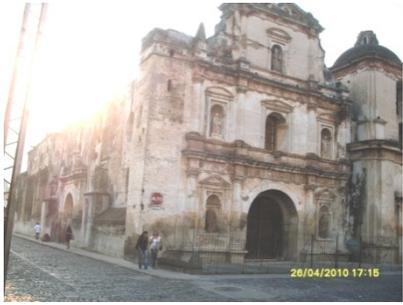
Causa	Fotografías
<p>Contaminantes atmosféricos Uno de los problemas en las que las edificaciones no se pueden liberar los cuales pueden ser Físicos y químicos, entre los físicos podemos citar, la radiación que recibe directamente del sol, la vibración y sismos la cual se registran gran cantidad a nivel de subsuelo y los que se logran percibir a nivel de suelo ambos generan gran deterioro en la estructura de la edificación causando grietas horizontales y verticales así como desprendimiento de todo tipo de elementos decorativos de los muros. Y los químicos la acumulación de la humedad la cual generan la formación de líquenes.</p>

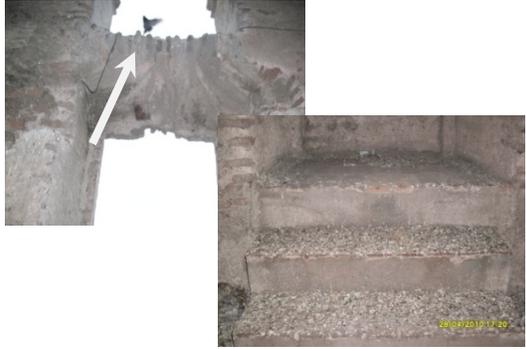
Causa	Fotografías
<p>Animales Entre los que en la actualidad se encuentran dañado la edificación son las palomas ya que usan el lugar como estancia causando que su excremento dañen las molduras, repisas, piso etc., debido al acido que produce. Como se observa en las gradas de la segunda fotografía.</p>

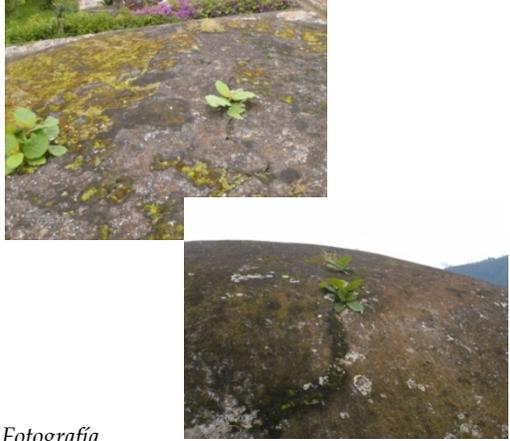
<p><i>Fotografía</i> FUENTE: Departamento de Restauración del CNPAG.</p>
<p>Entre los organismos inferiores: En la actualidad se encuentran dañando el edificio están: los líquenes bacterias y hongos, ya que es otra consecuencia de la falta de mantenimiento por el exceso de humedad generada por la lluvia, la mayoría de este micro flora se encuentran en la parte alta de la cúpula del coro y campanario.</p>

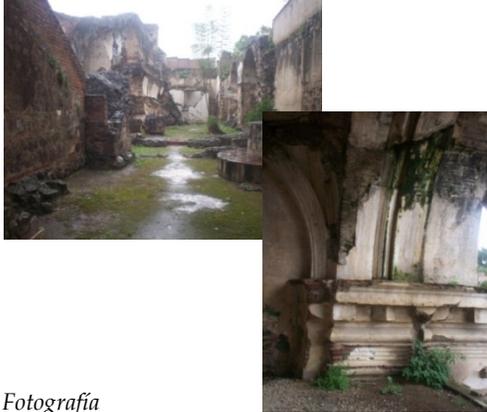
<p><i>Fotografía</i> FUENTE: Departamento de Restauración del CNPAG.</p>
<p>Humanos (Acción del hombre) uno de los deterioros más lamentables que se le produce a cualquier edificación antigua. Falta de mantenimiento, debido a la falta de presupuesto no se le ha brindado el que se debiera. En las siguientes fotografías podemos observar que la falta de esta a provocado el crecimiento de arbustos y micro flora en parte del piso original, así como el segundo nivel, crecimiento de macro flora en los muros, cúpulas, demasiado excremento de palomas, falta de integración de materiales, resane de alisados, etc..</p>

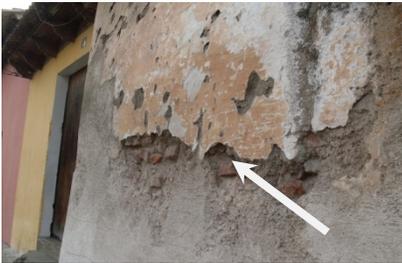
<p>Vandalismo: Problema que se ha podido controlar por las acciones de el Consejo Nacional Para la Protección de La Antigua Guatemala las cuales han sido la restricción de ingreso a al interior de la edificación, pero aun así no se ha podido librar de este problema en la parte exterior como lo es la fachada principal (este) y la fachada sur, pudiéndose encontrar pintas con diferentes tipos de elementos en ambas elevaciones.</p>

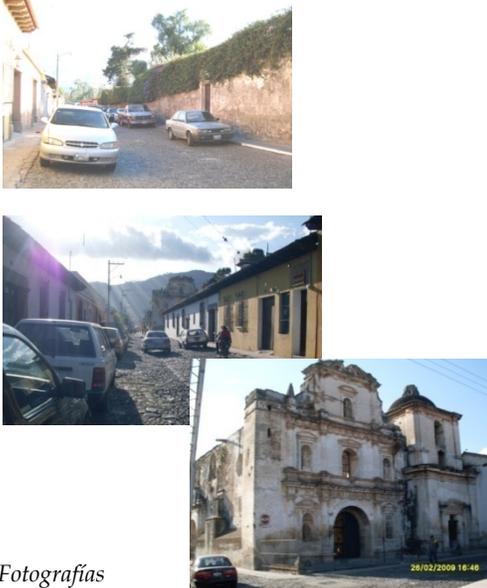
Descripción	Fotografías
<p>Modificación involuntaria del subsuelo</p> <p>Característica de los monumentos que se encuentran dentro de una ciudad viva debido al crecimiento de la población, todo esto genera al cambio del entorno de la edificación tal y como se puede mencionar la circulación vehicular, y encontrándose a pocas cuadras del centro de la ciudad tiene una mayor afluencia vehicular generando una vibración en el suelo y subsuelo cercanos al monumento.</p>

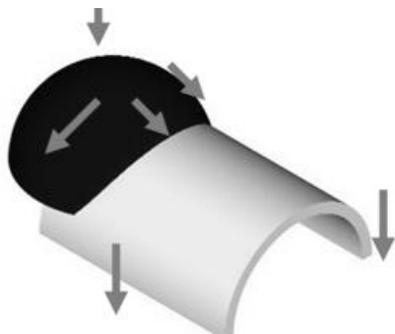
Graficas, 1, cúpula y bóveda de medio punto,
2, Sección transversal, san Agustín.
Fuente, elaboración propia.

Debido a las cargas generadas por la cúpula y los vestigios que aún se conservan de la bóveda de medio cañón de la nave y en la cubierta del coro alto y a los daños de la parte superior del muro norte del coro, ha generado que la unión estructural de del arco del entrepiso a los muros norte y sur colapse

En las siguientes graficas se puede observar la dirección de las fuerzas generadas al los muros laterales y la reacción que se observa según los daños en el monumento.

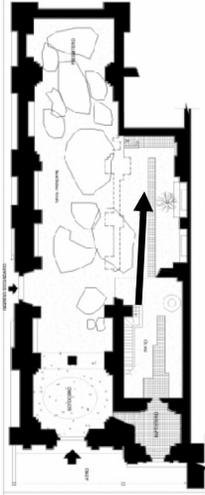
4.12.1 Cuadro No.1

PISOS (ver cuadro No. 1)					
Material	Baldosa	Cemento líquido	No presenta	Otros	Mixto
Características	Color	Diseño/especificar		Dimensiones	0,25*0,25*0,0254 mts
Filtración de agua	Si presenta	No presenta	Indicar en qué área		ver plano No. 3
Grietas y fisuras	Si presenta	No presenta	Grosor	3 a 4 mm	Dirección diagonal
Pérdida de Unidad	Indicar en qué áreas		vegetacion	algas	micro flora
Pérdida de color	Indicar en qué áreas				
Asentamiento	Parcial	Total	Indicar en qué áreas		ver plano No 3

<p>Pisos Dentro de la edificación se encuentra en un 90% de deterioro con gran cantidad de algas y micro flora y lconservandose unicamente en la parte del bap tisterio. La cual presenta unas fraturas y fisuras diagonalmente.</p>

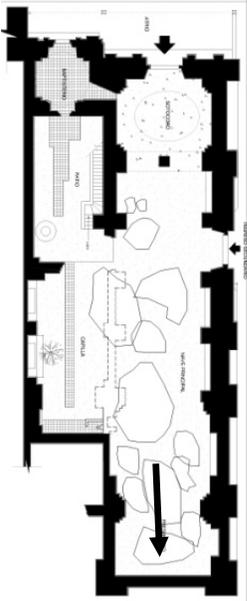
4.12.4 Cuadro No. 4

MUROS EXTERIOR OESTE (vista interna) ver cuadro No. 4										
Material	calicanto	ladrillo	tapial	pedra/ladrillo	madera	madera/ladrillo	madera/tapial	otro/especificar		
Dimensiones	Largo	13.60 mts.	Alto	11.67 mts.						
Desplome	Si presenta	5%		10%		20%		No presenta		
Grietas, fisuras y fractura	Si presenta	Largo 1m		Ancho 3 a 4 mm		Traspasa el muro no		Dirección diagonalmente		
	Causas	asentamiento	humedad	deslizamiento	cambio de material	deslizamiento	intersecciones	empuje de bóvedas		
Erosiones	Si presenta	No presenta				área superior				
Pérdida de material estructural	Total	Parcial	Piedra bola		Piedra cantera		Ladrillo	Calicanto		
Vandalismo	Si presenta	No presenta								
Pérdida de acabados	No presenta	Material base	Total	Parcial	Alisado	Total	Parcial	Repello	Total	Parcial

<p>Muro Oeste (Vista Interna)</p> <p>Uno de los muros que se encuentra en gran riesgo debido a la pérdida del muro norte, así como el colapso del arranque de la cúpula del altar mayor.</p>

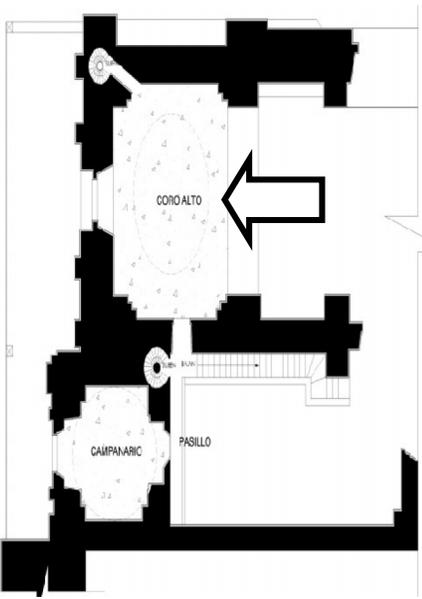
4.12.14 Cuadro No. 14

CUBIERTA FINAL ÁREA CORO ALTO (ver cuadro No. 14)							
Tipo de cubierta	Tipología de Artesonado		Terraza Española	Cupula	Tipología de Bóveda	Linternilla	No presenta cubierta
Área que cubre	Largo 9,22 mts.	Ancho	6,94 mts.				
Tipo de material	Madera	Mampostería		Teja	Mixto		ladrillo
Filtraciones	Si presenta	Area aproximada	Ambiente	No presenta			Observaciones
Fracturas	Si presenta	largo 2,00 mts	Ancho 0,04 a 0,06 mts	Traspasa el peralte si	atraviesa material si		
Grietas y fisuras	Si presenta	Largo 1 a 1,50	Ancho 0,004	Traspasa el peralte si			
	Causas	asentamiento	humedad	deslizamiento	cambio de material	deslizamiento	intersecciones
Colapso parcial y/o total	Total	Parcial		área central y arranques	Observaciones	en muy mal estado

<p>Cubierta Final Área Coro Alto Elemento que se encuentra en riesgo al colapso, debido a las fracturas que presenta en la parte inferior, abarcando el arco e intersección de los vestigios de la bóveda de la nave principal</p>

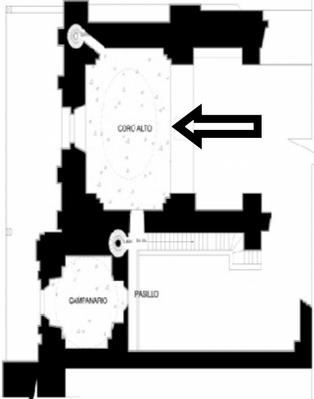
<p><i>Grafica, planta alta. Fuente, Propia.</i></p>	<p>Daño No. 1 Daño que se comparte en 3 elementos que convergen en el mismo lugar : Arco elíptico, este se encuentra fracturado en tres fragmentos. Cúpula de coro alto, esta se encuentra con 2 fracturas de considerable tamaño y 2 fracturas que se encuentran en la parte de arranque de los vestigios de bóveda de medio cañón de la nave principal. Crecimiento de plantas y micro flora. Patologías: Agentes Bióticos Sismos, empuje de muros exteriores, vibraciones constantes de circulación vehicular en las dos calles adyacentes. Humedad excesiva y ninguna protección en los muros para impermeabilizarlos.</p> <p><i>Cuadro Fuente: propia. Fotografías; fuente Departamento de Restauración, CNPAG.</i></p>

4.20.1 Daño 1 Arco y cúpula

El daño más severo de todo el monumento produciendo un gran riesgo al personal que transita por las calles aledañas a este, ya que si este daño no es reparado podrá colapsar cayendo en el entrepiso del soto coro y lo fracturara o bien dañarlo seriamente.

Preparación de piso de soto coro para la colocación de polines o durmientes con unas de una serie de parales de madera de pino de 8''*7''*10', para que estos transmitan el peso hacia el piso solido, ya que se colocaran parales metálicos y andamios en la parte de entrepiso del coro alto, para poder llegar al arco, bóveda y arranque de bóveda de medio cañón del templo, para realizar un ajuste de los tres segmentos por medio de parales metálicos telescópicos y gatos hidráulicos, y realizar una re acomodación de los segmentos fracturados.

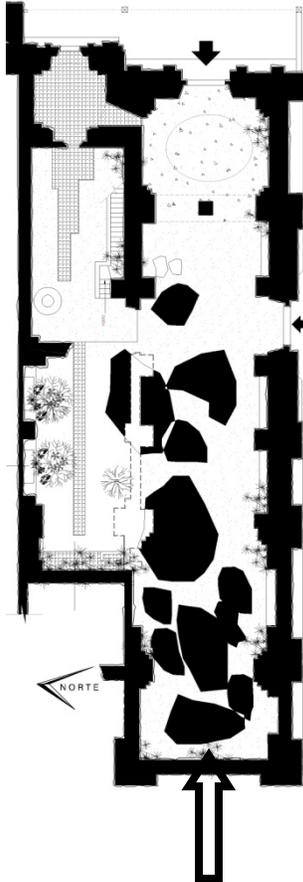
Vestigios de la cúpula final del área de altar mayor de la nave principal, esta se encuentra fracturada en 6 partes, dichas fracturas atraviesan el grosor de todo el elemento, fracturas en los vestigios de la pechina, fracturas diagonales que van hacia la ventana octogonal

4.20.2 Daño No. 2 vestigios de cúpula.

Otro trabajo de carácter urgente a realizar en el monumento ya que únicamente se conserva el arranque de la cúpula que colapso en los antes del terremoto de 1976. El criterio que se tomará en este daño, será la consolidación en los vestigios del arranque de la cúpula así como de los arranques de la bóveda de cañón corrido de la nave principal que existen a lo largo del muro sur. Después de la consolidación se iniciara con la integración de materiales homogéneos tales como ladrillo cocido en la parta alta del muro, para realizar un amarre de los vestigios de ambos elementos como lo son cúpula y bóveda.

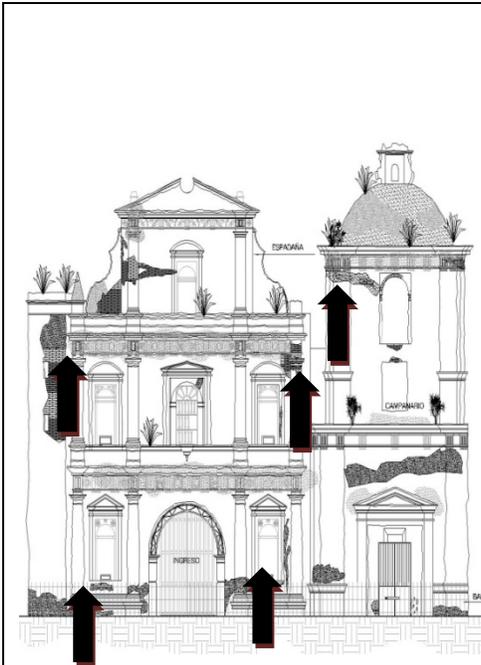
Daño No. 4
Perdida de elementos decorativos en la fachada principal de los materiales de acabado tales como los alisado y los repellos causados por la falta de mantenimiento, vibraciones por tráfico sismos, humedad excesiva y crecimiento de vegetación de considerable tamaño en las áreas de repisas y nichos.

4.20.4 Daño 4, 6

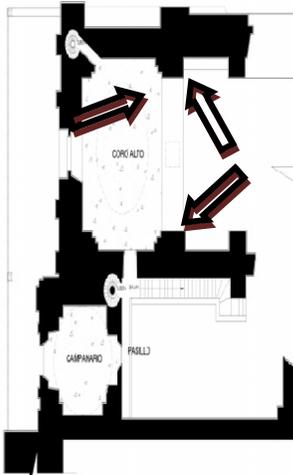
Daño No. 9
Humedad excesiva en la parte inferior de los muros norte y sur del segundo nivel del área de coro alto.

Patología: agentes bióticos.
La filtración del agua de lluvia por las grietas de la cúpula y muro norte ya que este contiene grietas y fisuras a todo el largo.

4.20.8 Daño 9

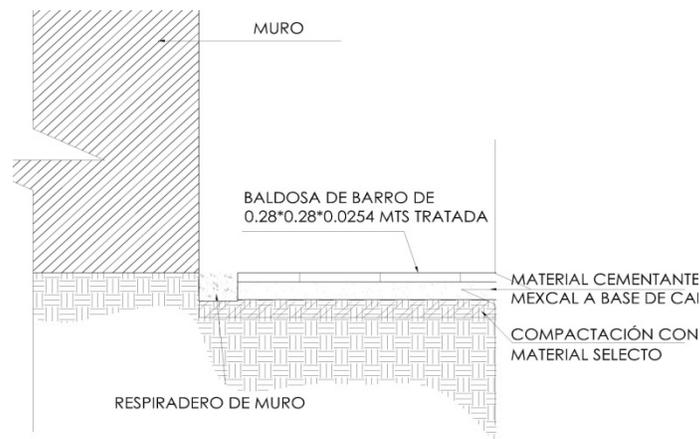
DETALLE DE RESPIRADERO DE MURO

4.20.7 Daño 8

En ciertas zonas se realizaran trabajos de protección en piso original, generando un piso de sacrificio de 0.05 mts, de grosor con granza o material selecto para protegerlos de los aditivos para el nuevo piso.

En la propuesta de los pisos se dejara un área para que el muro pueda expulsar la humedad que contienen, para lograr esa expulsión se realizara una canal en el pie del muro con una separación de 0.10 mts entre el nuevo piso y el muro original, colocándole una rejilla de pvc.

*Gráfica, detalle de respiradero de piso.
Fuente: Propia.*

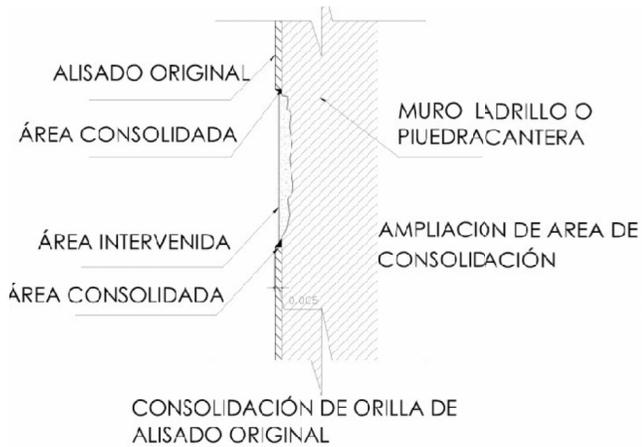
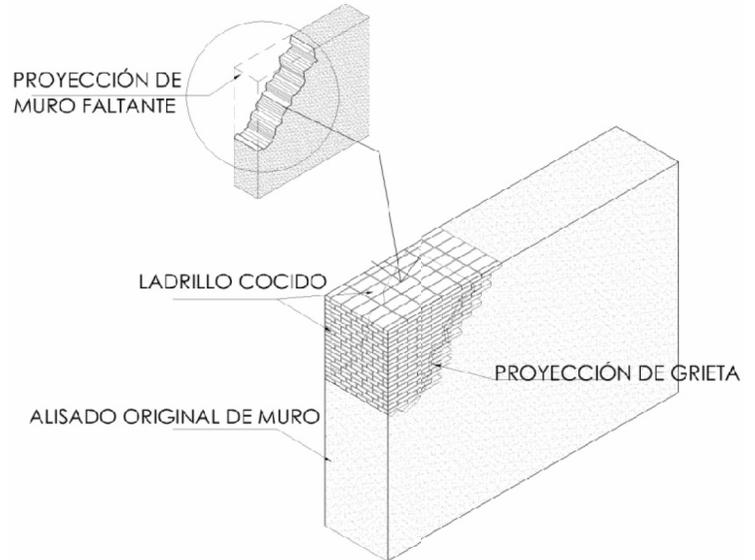
INTEGRACIÓN DE MATERIAL EN MUROS

4.20.9 Daño 10

Este es debido al problema de agentes externos al monumento, como lo son los animales (palomas), hay generado que los materiales base como lo es el ladrillo cocido se desgasten por medio de las sales del excremento así como también han generado el desprendimiento del acabado original en los muros de las escaleras de caracol que llevan a la parte externa del monumento.

Criterio de intervención es la limpieza, consolidación y la integración de materiales. Limpieza extracción de todo el excremento por medio de una limpieza a presión moderada y cepillos de raíz o plástico en la huellas y contra huellas donde no exista vestigios de acabado original, consolidación de todos los materiales, en los repellos y aplanados o cernidos que aun se encuentren en buen estado.

Gráficas: 1, detalle de colocación de aplanados, 2 Integración de ladrillo en muro.
Fuente: Propia.

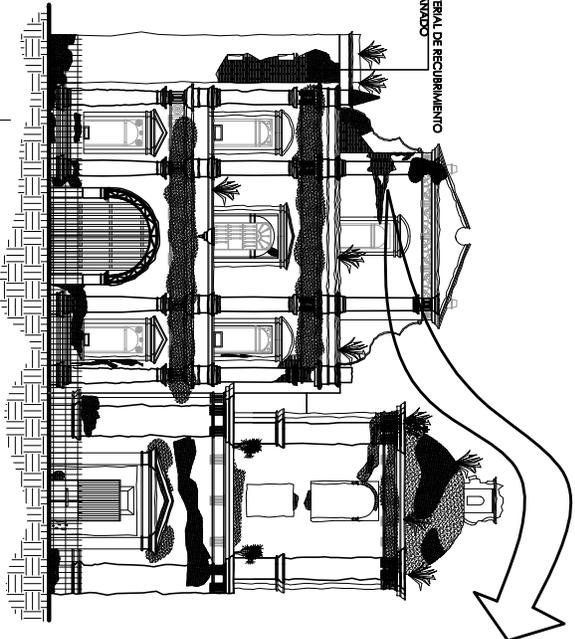
ELEVACIÓN PRINCIPAL
 CRITERIOS DE INTERVENCIÓN

<p><i>Graficas, 1 elevación principal, 2 espadaña. Fuente, Propia.</i></p>	<p>Daño No. 5 En la fachada principal contiene una fractura de 2.60 mts de largo y con una profundidad de 0.65 mts (ancho total del muro). Patología: Abióticos Empuje de cúpula hacia el lado este, sismos, vibraciones constantes por la circulación de la calle y avenida.</p>	
--	---	--

4.20.5 Daño 5

Los criterios serán la consolidación y la integración de materiales. Iniciando por la limpieza lavado del área, extracción de los materiales sueltos y fracturados de la parte baja de la espadaña, continuando con la integración de los nuevos ladrillos un lado por vez para evitar el colapso del elemento, colocando mangueras para inyectar (poliducto de 1/2"), entre el material nuevo y el antiguo, luego la aplicación del repellos en ambos lados dejándolo con una profundidad de 0.05 mts por debajo del original.

PROCESO PARA LA INTERVENCIÓN EN GRIETAS HORIZONTALES EN MUIROS

EN EXTERIORES SE APLICARA UN REPELLO RUSTICO (FINO) DELAJO UNA DIFERENCIA DE 5 MILIMETROS DELAJO DEL ACABADO ORIGINAL PARA IDENTIFICAR EL AREA INTERVENIDA, POR ULTIMO CONSOLIDANDO LA ORILLA ORIGINAL CON EL AREA INTERVENIDA.

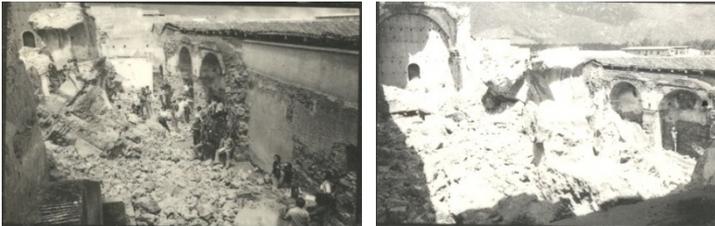
<p><i>Fuente: Departamento de Registro de Monumentos, Laboratorio Fotográfico, del CNPAG.</i></p>
<p>1977 1,2 Fotografía, se observa el colapso del muro norte de la nave principal después del terremoto de 1976.</p>

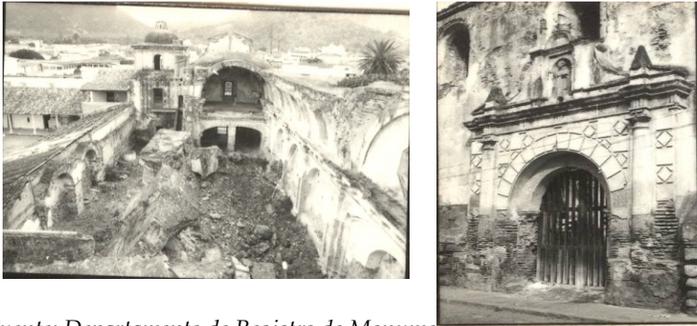
<p><i>Fuente: Departamento de Registro de Monumentos, Laboratorio Fotográfico, del CNPAG.</i></p>
<p>1985 1, muestra el colapso total de la bóveda de la nave principal, 2, ingreso secundario lado sur.</p>

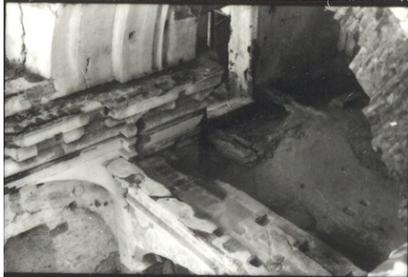
<p><i>Fuente: Departamento de Registro de Monumentos, Laboratorio Fotográfico, del CNPAG.</i></p>
<p>2000 Muestra el entrepiso del coro, donde se realizaron trabajos de liberación del piso para eliminar peso a la cúpula.</p>

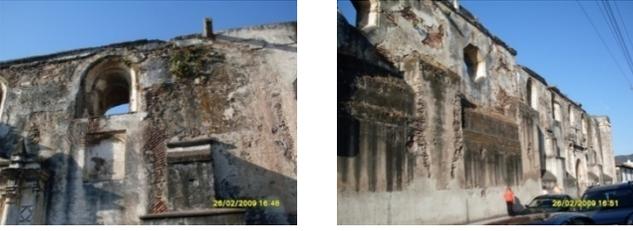
<p><i>Fuente: Departamento de Restauración de CNPAG.</i></p>
<p>2009 Ambas muestran en estado del muro de la elevación sur.</p>

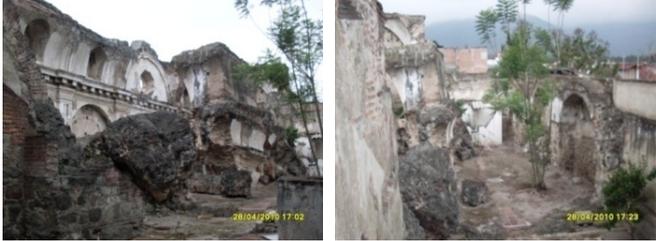
Descripción	Fotografías
<p>2010 Muestran los vestigios del muro norte de la nave principal colapsado en el terremoto de 1976.</p>

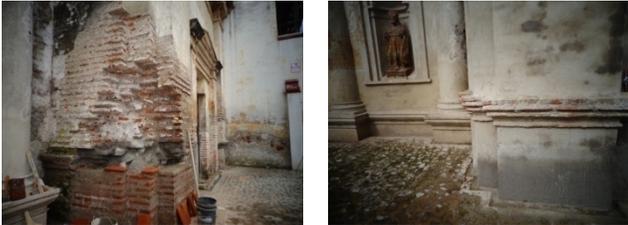
<p><i>Fuente: Departamento de Restauración de CNPAG.</i></p>
<p>2013 Trabajos de liberación de repellos en mal estado en la parte baja de la fachada principal, para la integración de nuevos repellos y así proteger la parte baja de los muros. Realizados por el CNPAG.</p>
