UNIVERSIDAD DE SAN CARLOS DE GUATEMALA
FACULTAD DE ARQUITECTURA
MAESTRÍA EN RESTAURACIÓN DE MONUMENTOS
CON ESPECIALIDAD EN BIENES INMUEBLES Y
CENTROS HISTÓRICOS

Propuesta de Revitalización del Conjunto de San Francisco El Grande

LA ANTIGUA GUATEMALA

GUATEMALA FEBRERO DE 2014

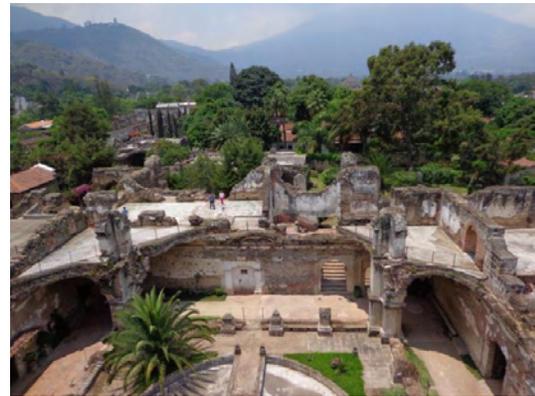
Esta área ha sido destruida casi en su totalidad, solamente quedan en pie 3 columnas de las esquinas y vestigios del entrepiso en dos de ellas; se encuentra cubierto por vegetación y no se puede apreciar el nivel original de piso.

Imagen 7. Claustro Iglesia de San Francisco. Vista de las esquinas en pie, donde quedan vestigios de la bóveda.
Fuente: Bonilla y Hernández. Mayo 2010

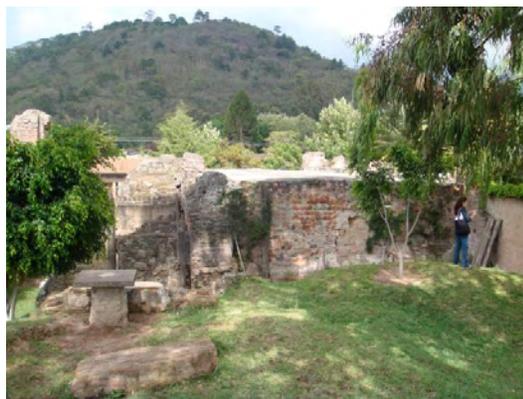
El Patio: esta área es de forma rectangular y se encuentra totalmente cubierta por tierra y vegetación. Actualmente existen mesas de concreto para el uso de los visitantes.

Imagen 13. Patio.
Fuente: Bonilla y Hernández. Mayo 2010

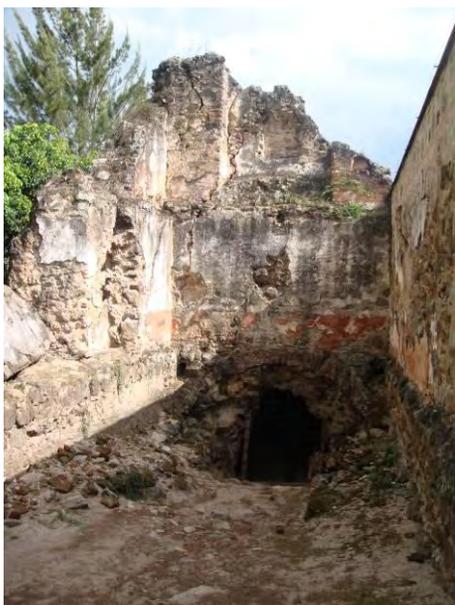
Imagen 14. Enfermería.

En los muros podemos observar vestigios de pintura mural de color rojo.

La mayor parte del edificio se encuentra cubierta por tierra, escombros y vegetación.

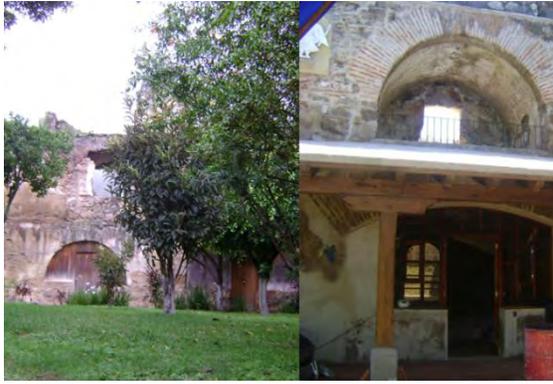
Fue remodelada en el año 2010. Esta intervención cambio completamente su morfología, se agregó una terraza española al frente del edificio, a manera de vestíbulo exterior, se colocó piso de mármol, se colocaron instalaciones eléctricas dentro de los muros, se modificaron los vanos de las ventanas y se colocaron esculturas en bulto de San Miguel Arcángel.

Imagen 17. Comparación del edificio original y las modificaciones realizadas a la fachada.
Fuente: Bonilla y Hernández. Mayo 2010

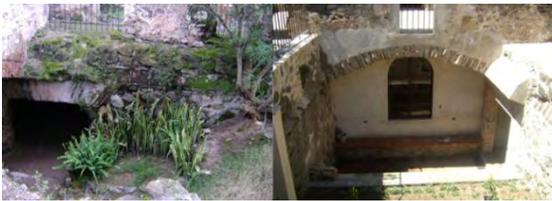
La alteración más grave que sufrió el edificio, fue en este sector aquí se encontraban las gradas de acceso a la imprenta, las cuales con la nueva propuesta fueron selladas con una jardinera y un piso de baldosas de barro.

Imagen 18. Vista del graderío de la imprenta, el cual fue sellado con la intervención.
Fuente: Bonilla y Hernández. Mayo 2010

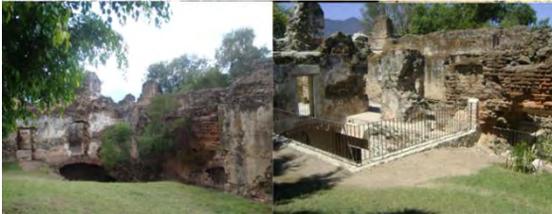
Imagen 19. Vista del graderío de la imprenta, el cual fue sellado con la intervención.
Fuente: Bonilla y Hernández. Mayo 2010

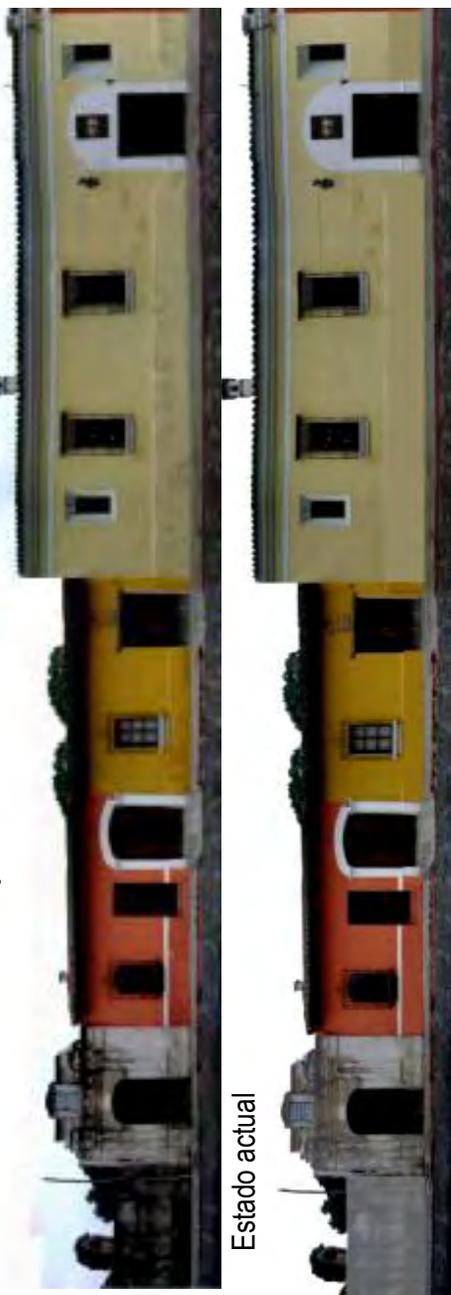
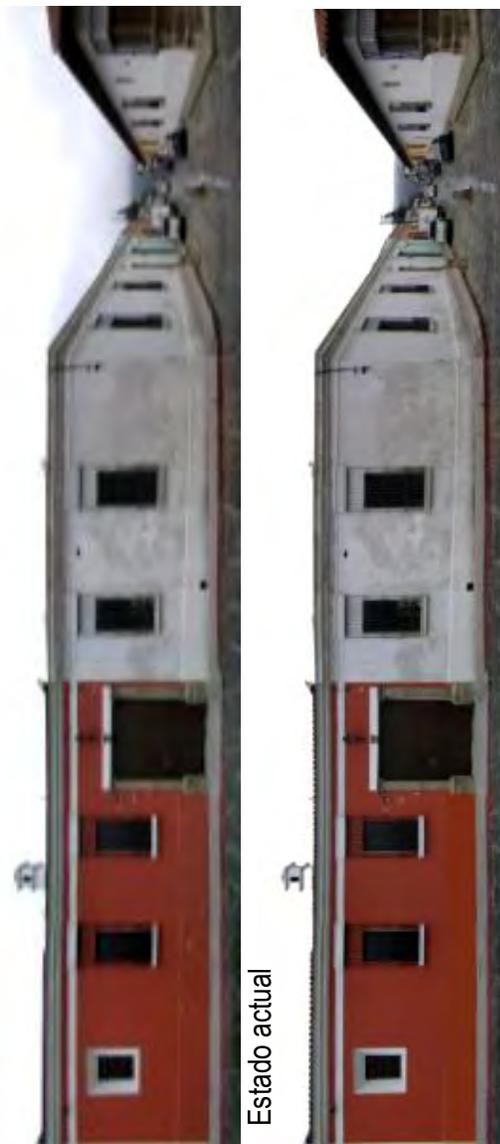
Fachada ubicada al Norte del conjunto

Estado actual

Propuesta de intervención: Eliminación de humedad. Restitución de acabado en mal estado o sin adherencia.

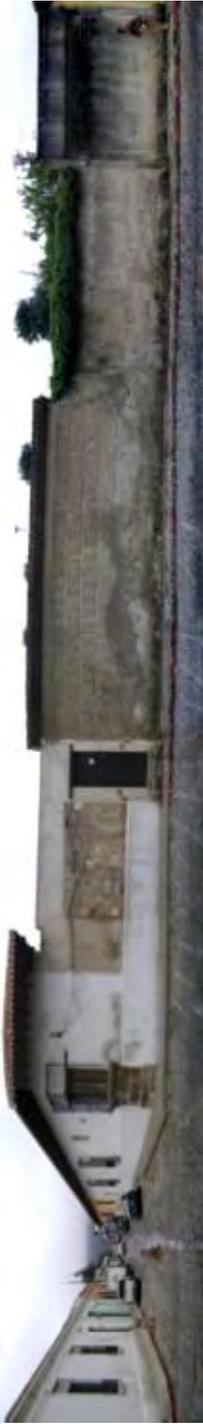
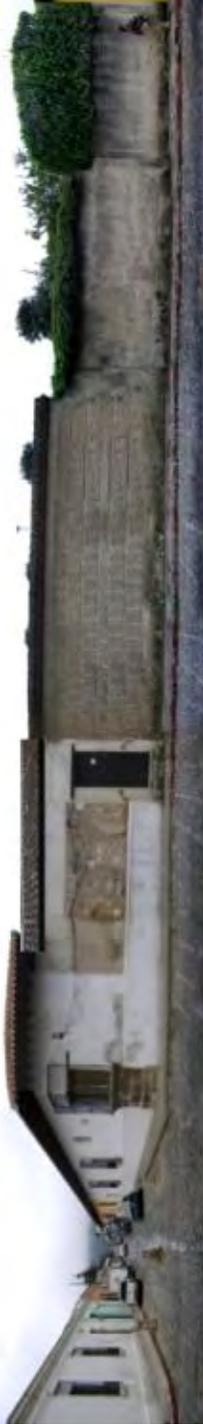
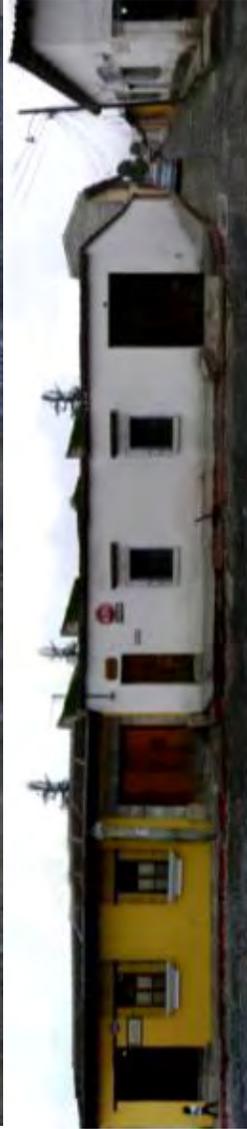
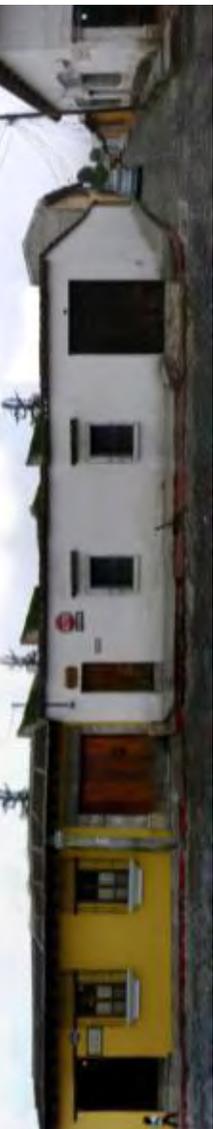
Fachada ubicada al Norte del conjunto

Estado actual

Propuesta de intervención: Integración de cubierta de teja. Eliminación de humedad. Eliminación de elementos decorativos sobre ventanas.

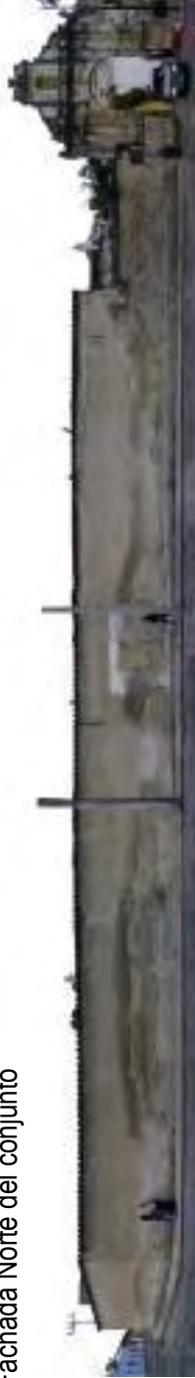
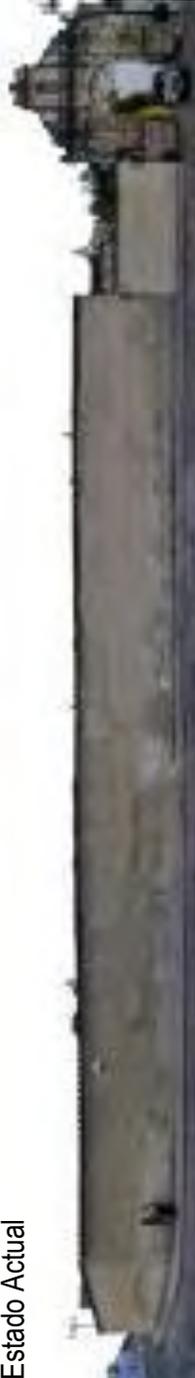
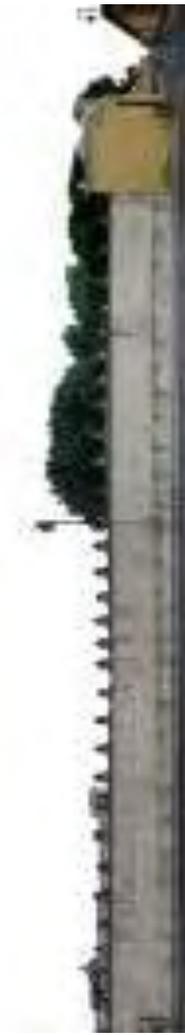
Fachada Norte del conjunto

Estado Actual

Propuesta de intervención: Eliminación de humedad en muros. Eliminación de micro flora. Restitución de material faltante. Integración de acabados.

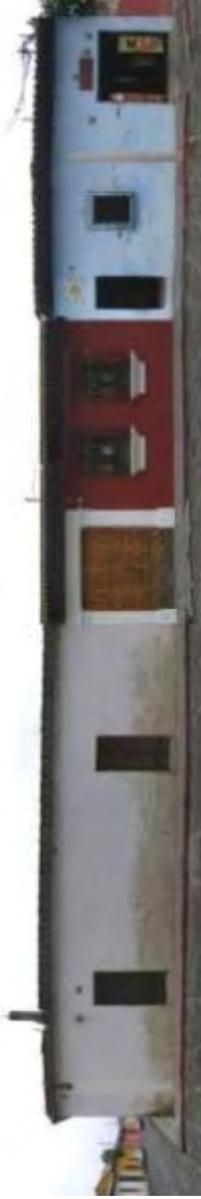
Fachada ubicada al Oriente del conjunto

Estado actual

Propuesta de intervención: Consolidación de arco. Inyección de grietas. Eliminación de humedad. Integración de instalación de drenaje para agua pluvial. Consolidación de muros.

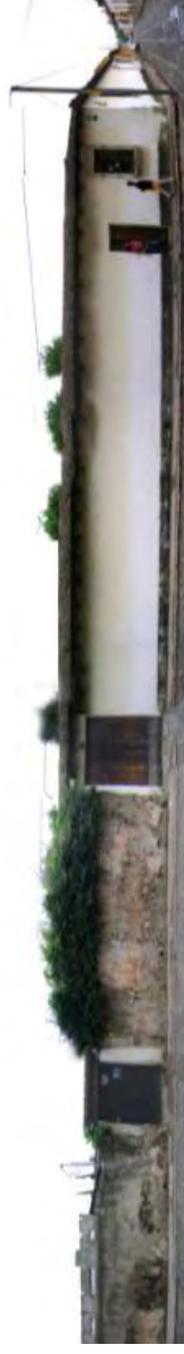
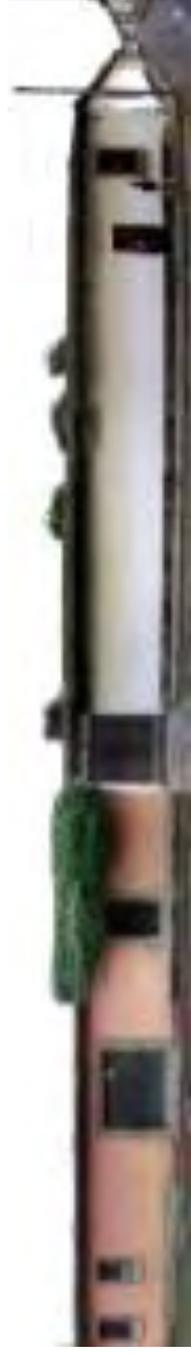
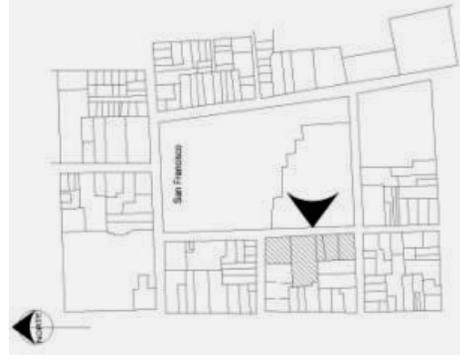
Estado actual

Propuesta de intervención: Eliminación de humedad. Integración de acabados. Restitución de fachada, con las características de los inmuebles colindantes.

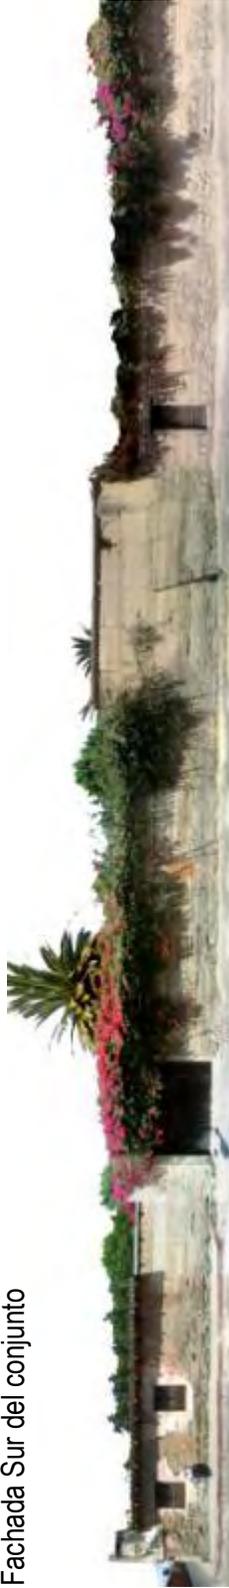
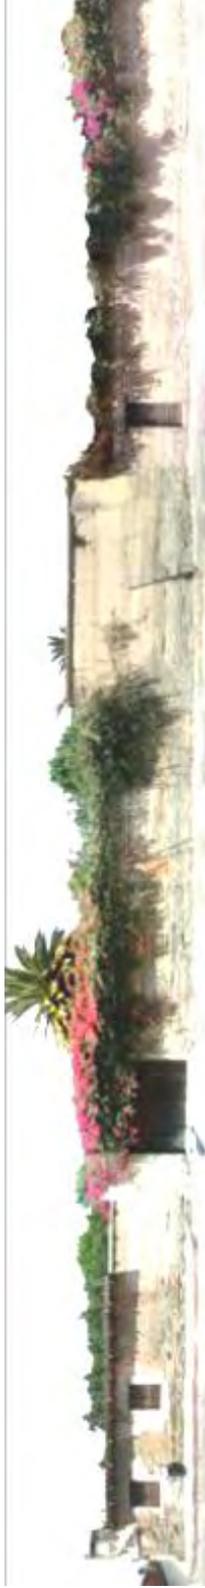
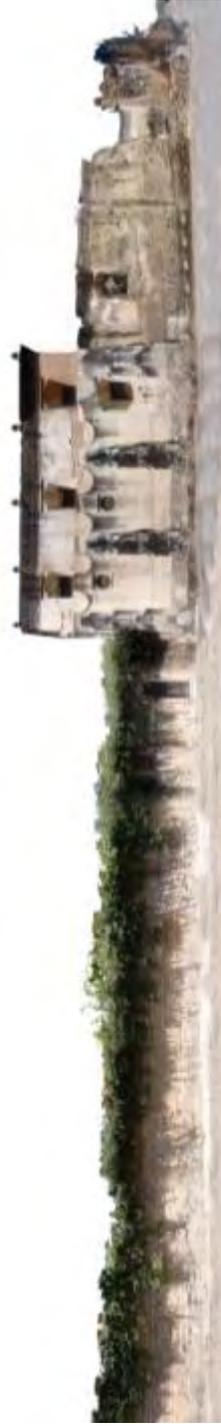
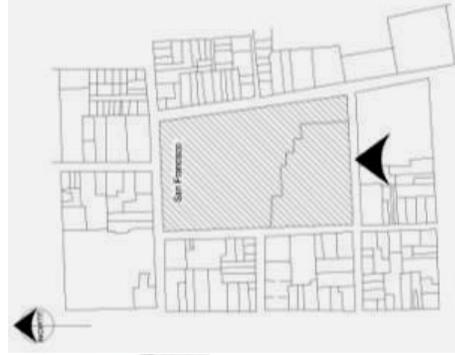
Fachada Sur del conjunto

Estado actual

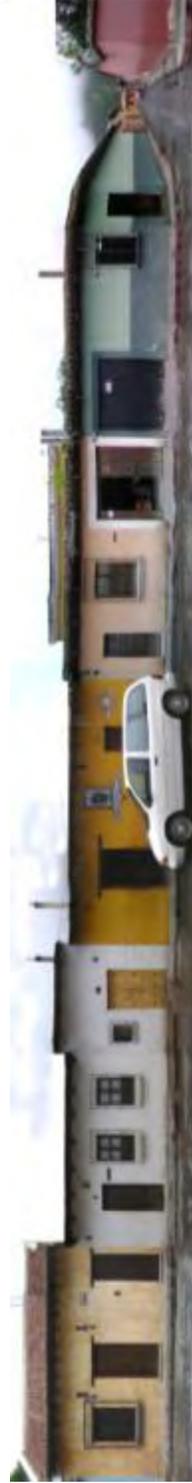
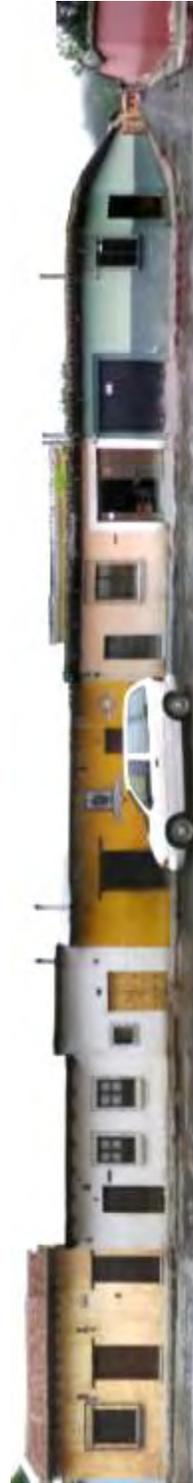
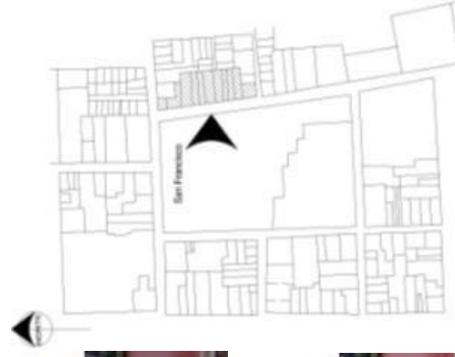
Fachada ubicada al Este del conjunto

Estado actual

Propuesta de intervención: Eliminación de granceado en fachada. Integración de techo de teja. Cambio de cubierta de lámina por teja. Eliminación de vegetación.

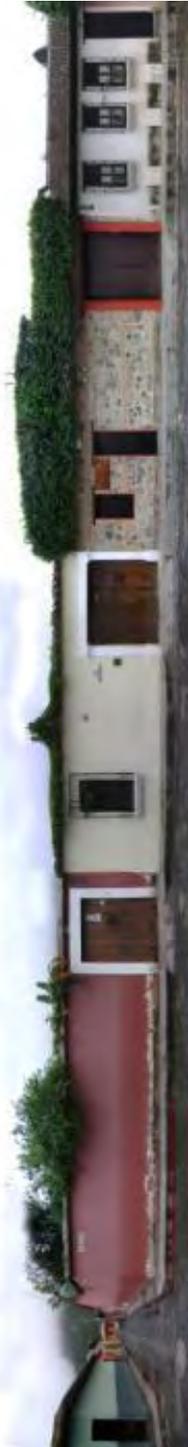
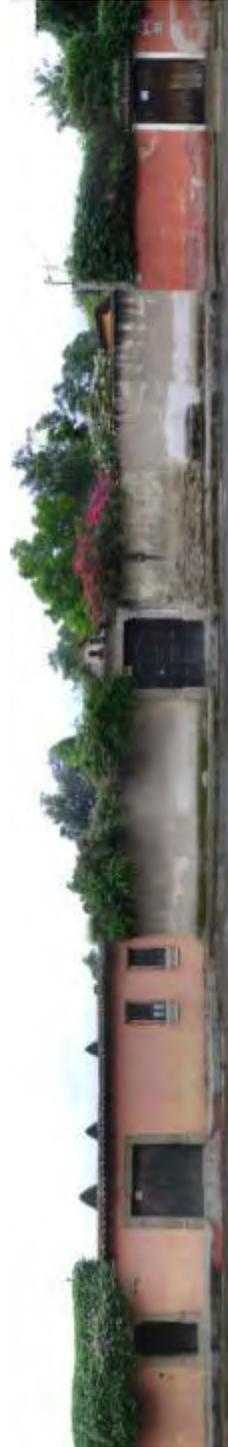
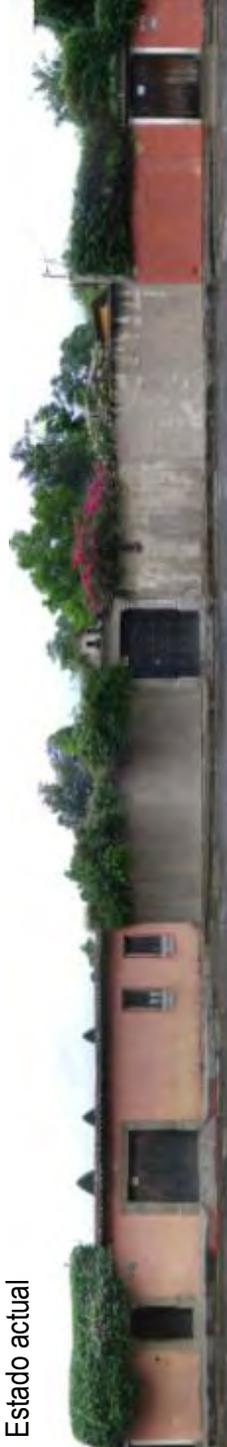
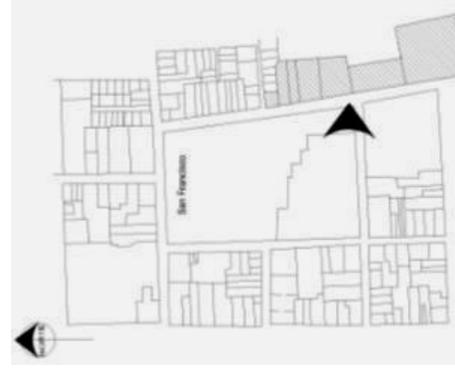
Fachada ubicada al Este del conjunto

Estado actual

Propuesta de intervención: Restitución de acabados. Eliminación de humedad.

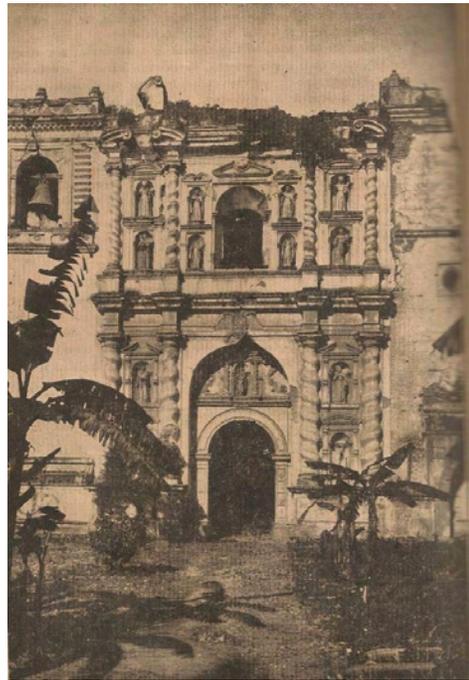
Imagen 36. Fachada Iglesia de San Francisco después de los terremotos de 1917 – 1918.

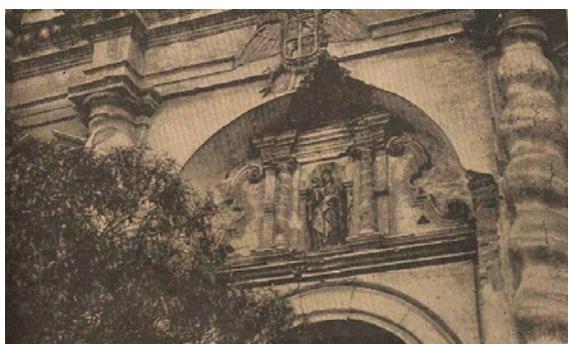
Imagen 39. Parte superior de la fachada del templo de San Francisco, después del terremoto de 1917.

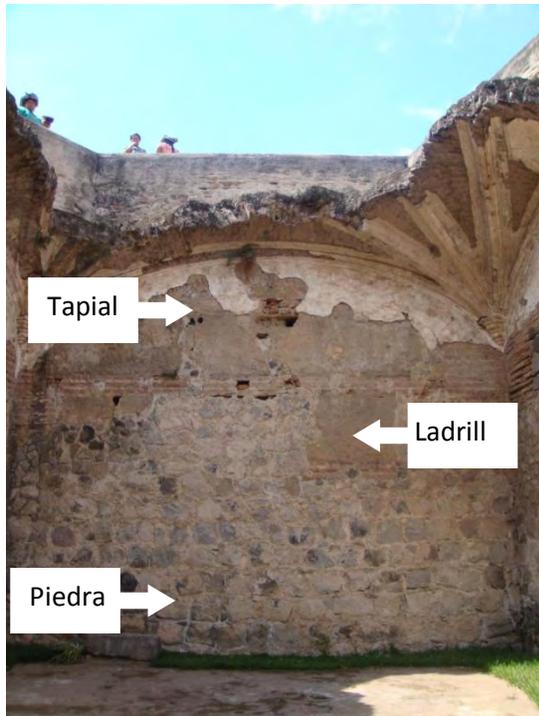
Imagen 60. Muro ubicado en el Convento de San Francisco, se indican los materiales utilizados para su construcción.
FUENTE: Bonilla y Hernández. Mayo 2010

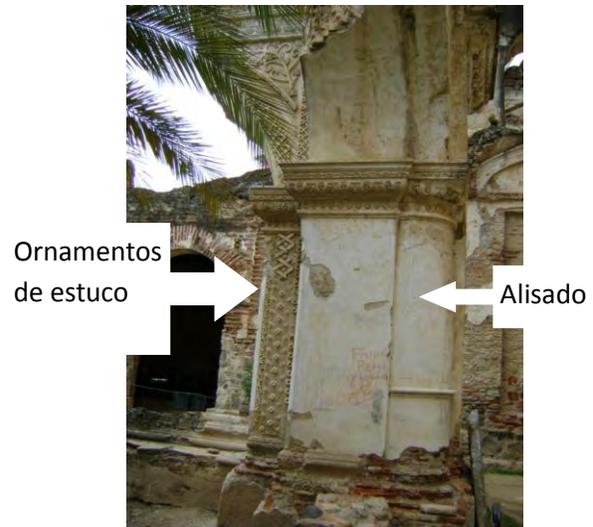
Imagen 61. Muro ubicado en el Convento de San Francisco, se indican los acabados en muros.
FUENTE: Bonilla y Hernández. Mayo 2010

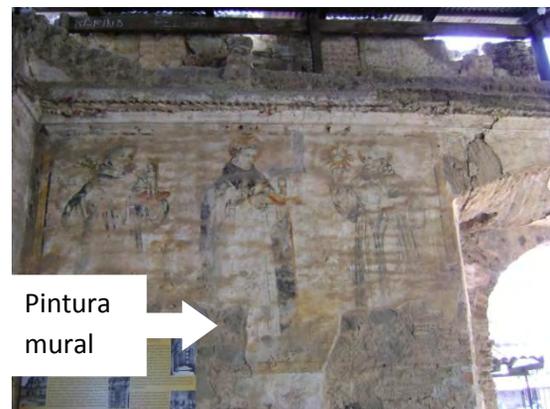
Imagen 62. Muro ubicado en el Convento de San Francisco, se indican los acabados en muros.
FUENTE: Bonilla y Hernández. Mayo 2010

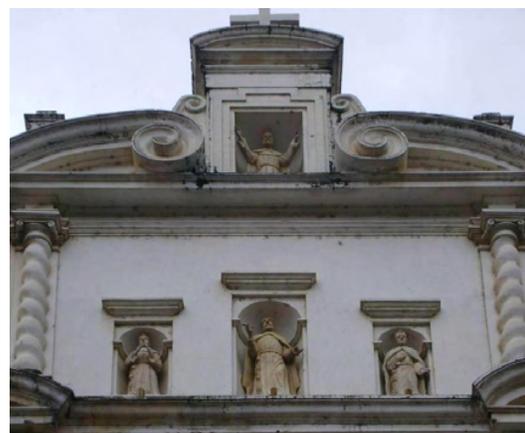
Área: Fachada de Iglesia de San Francisco
Efecto: Modificación del discurso iconológico e iconográfico.
Causas extrínsecas, de acción del hombre.

Imagen 63. Fachada Iglesia San Francisco El Grande
Fuente: Bonilla y Hernández. Mayo 2010

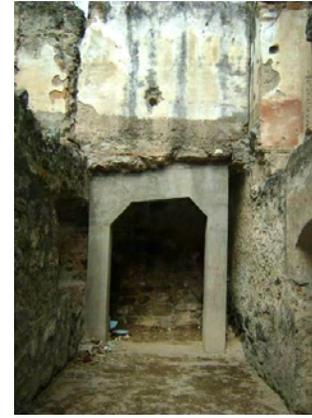
Imagen 67. Muro de ingreso a imprenta

Agente antrópico: modificación de la estructura del edificio.

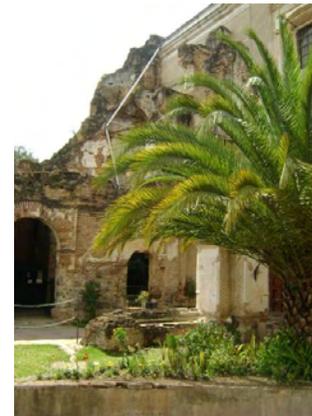
Imagen 68. Claustro

Agente antrópico: Modificación de la estructura del edificio.

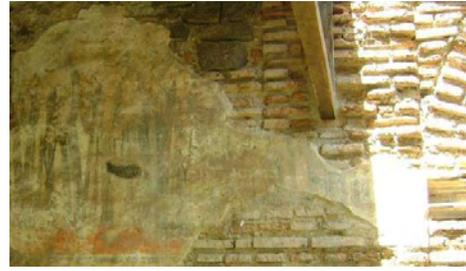
Área: Vestíbulo

Efecto: Desprendimiento de material y acabados
Causas Intrínsecas: Fallo del sistema constructivo.
Causa Extrínsecas: Daños causados por sismos y falta de mantenimiento.
Agentes de Deterioro:
Agentes de acción temporal u ocasional: Sismos.
Agente antrópico: Falta de mantenimiento

Imagen 75. Muro exterior vestíbulo
Fuente: Bonilla y Hernández. Mayo 2010

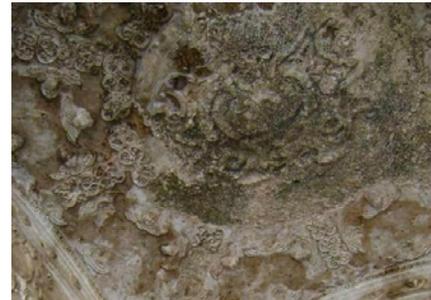
Área: Claustro

Efecto: Pérdida del acabado final y los detalles en estuco.
Causa Extrínsecas: sales subflorescentes, que se cristalizan dentro del material provocando el “decapado” (desprendimiento de pedazos pequeños del material o acabado Alga oscilatoria producida por la humedad.
Agentes de Deterioro:
Agente de acción prolongada, Abiótico: Agua y sales subflorescentes.

Imagen 76. Bóveda en claustro
Fuente: Bonilla y Hernández. Mayo 2010

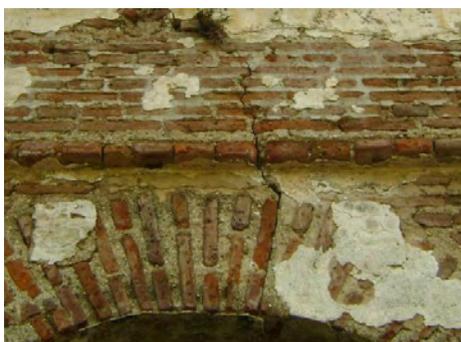
Efecto: Grietas y fisuras.

Causa Extrínsecas: Daños causados por sismos y falta de mantenimiento.

Agentes de acción temporal u ocasional: Sismos.

Agente antrópico: Falta de mantenimiento

Imagen 78. Arco ubicado en claustro
Fuente: Bonilla y Hernández. Mayo 2010

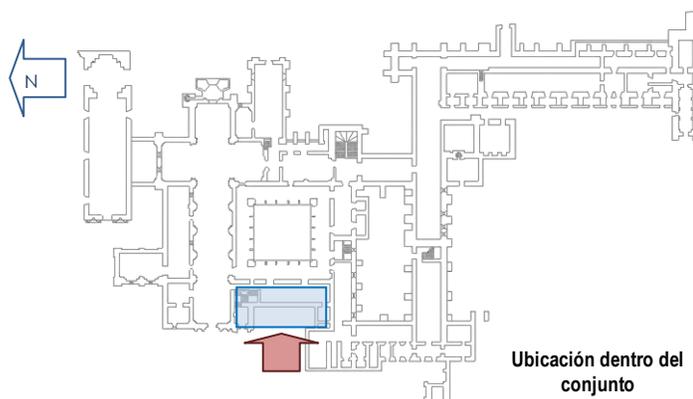
- 2b. Grietas por sismo
- 5b. Desprendimiento de acabados por movimiento sísmico
- 7c. Colapso de cubierta por sismo

- 1. Extrínsecas, de acción temporal: Sismos. Empujes horizontales producidas por elementos adyacentes al ocurrir movimientos sísmicos.
