UNIVERSIDAD DE SAN CARLOS DE GUATEMALA
FACULTAD DE ARQUITECTURA
ESTUDIOS DE POSGRADO
MAESTRÍA EN RESTAURACIÓN DE MONUMENTOS Y BIENES INMUEBLES

**Análisis del Estado Actual y Propuesta de Conservación
de la Ermita de Nuestra Señora de los Dolores del Cerro,
La Antigua Guatemala.**

Tesis presentada para optar al grado académico de Maestro en
Restauración de Monumentos con especialidad en Bienes Inmuebles y
Centros Históricos

GUATEMALA, ABRIL DE 2014

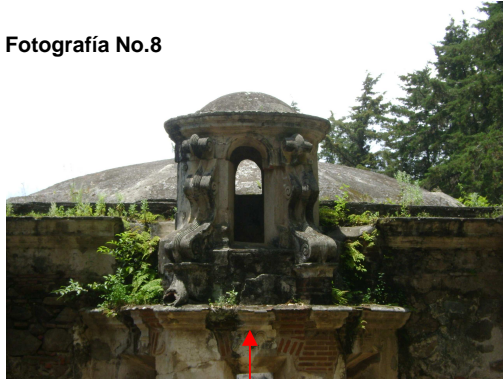
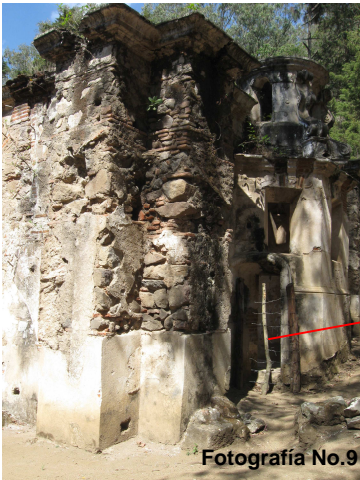
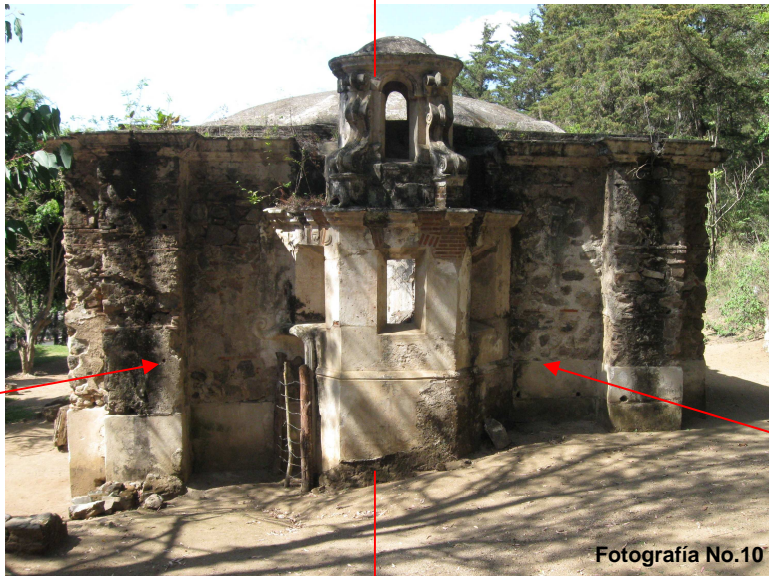
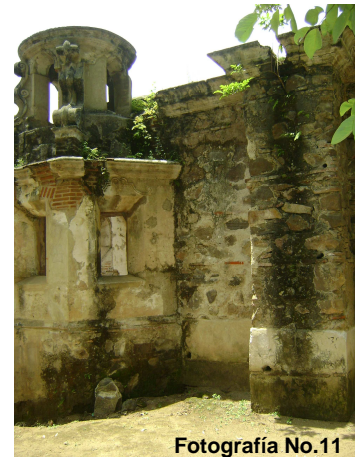
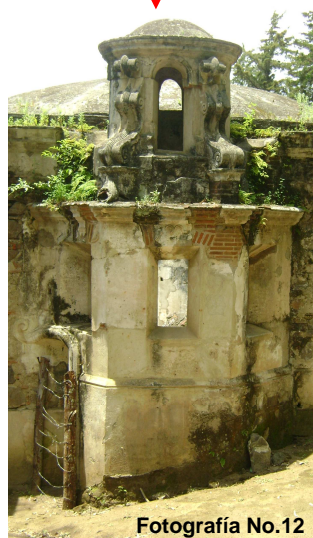
Las fotografías muestran la fachada posterior y sus detalles, como se puede observar presentan daños tales como deslizamiento de tierra, presencia de micro flora, disgregación de materiales y desprendimiento de acabados a causa de la humedad.

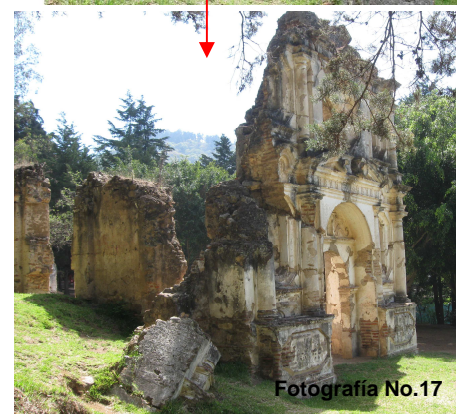
Fotografía No.17

En la fotografía No. 17 se puede observar los restos de la escalera que conducía al coro, las cuales se encuentran parcialmente enterradas, debido a la posición de la ermita en relación al terreno.

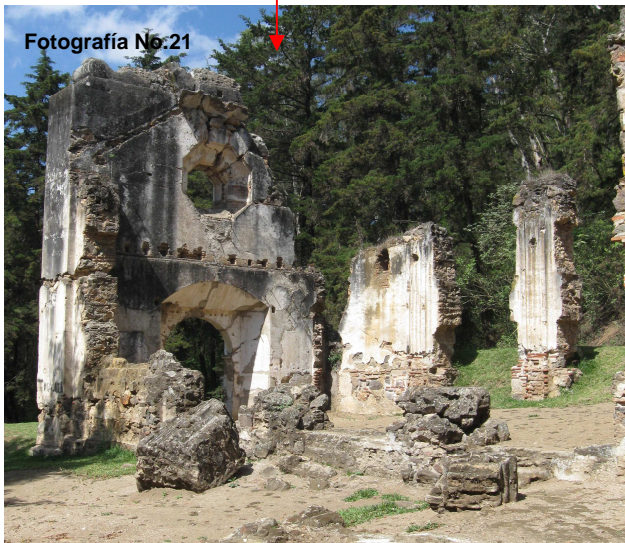
Fotografía No.21

En la fotografía 21 se puede observar la parte interior de la fachada de la Ermita.

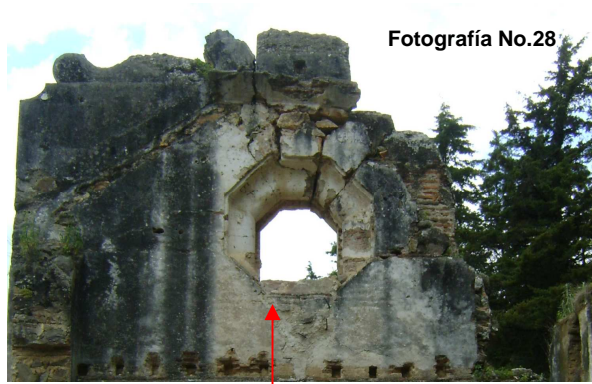
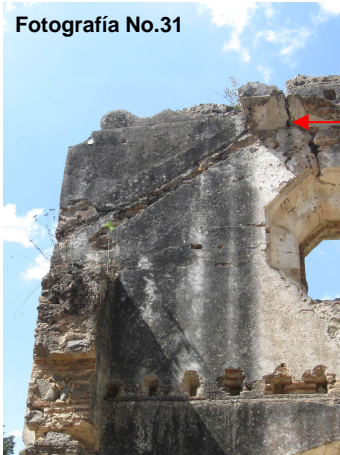
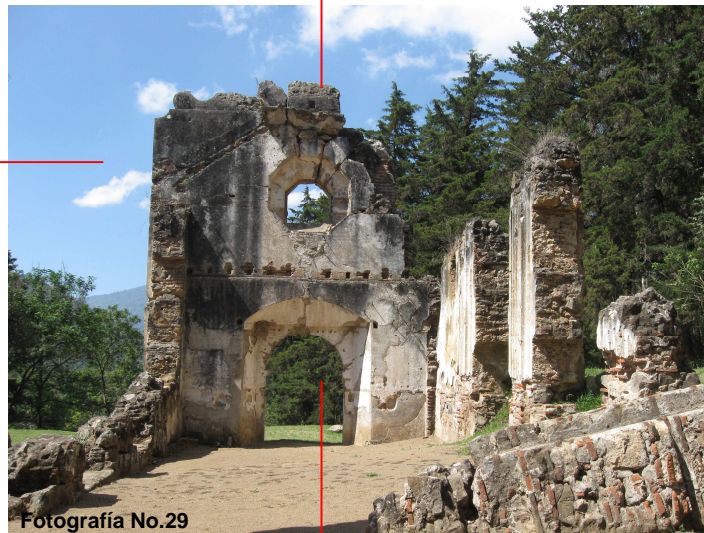
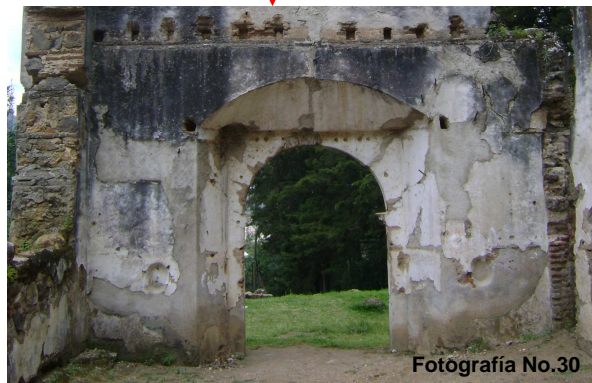
Estas fotografías exponen el área interior de la fachada frontal, en la cual se observa que parte de los muros que conforman la fachada están derruidos, también se puede observar los efectos de la humedad por capilaridad y a causa del intemperismo. Asimismo se pueden observar las improntas y mechinales de lo que fuera el coro y la cubierta de la nave de la Ermita de Nuestra Señora de los Dolores del Cerro.

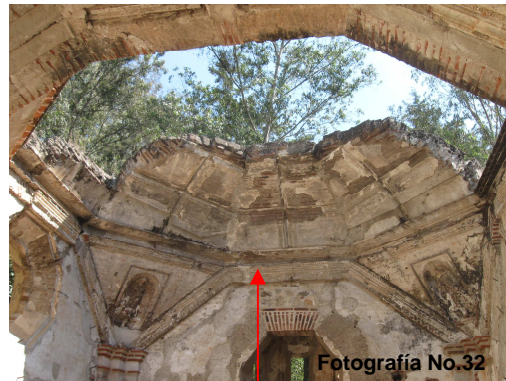
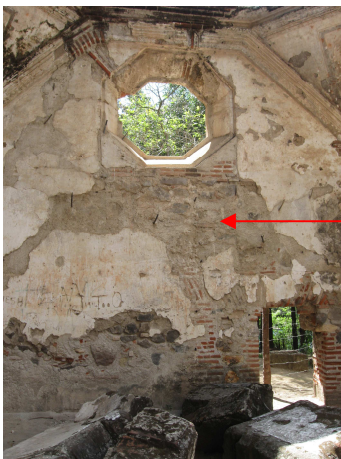
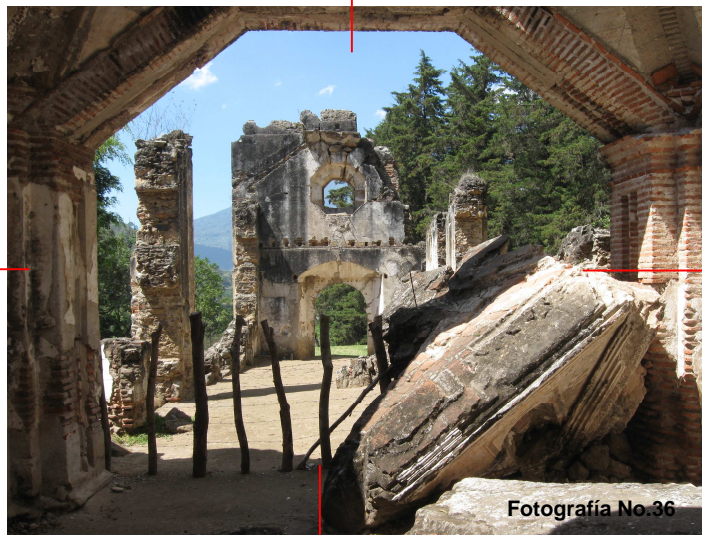
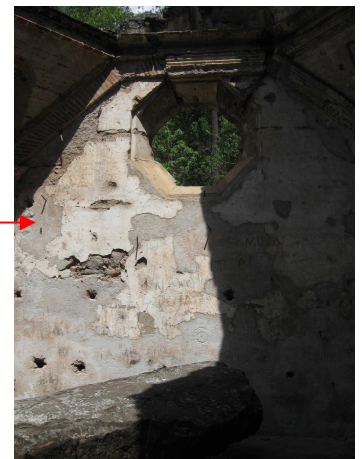
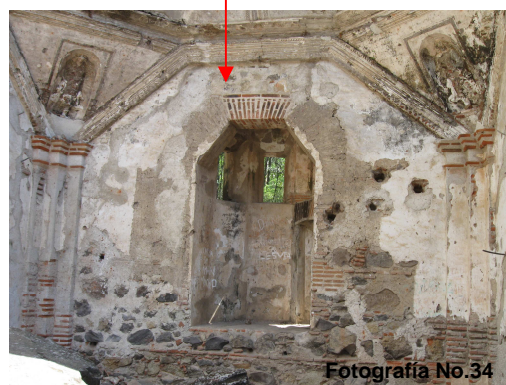
Interior Presbiterio:

Estas fotografías muestran detalles del interior de la Ermita, específicamente el presbiterio; se observa desprendimiento de acabados, presencia de humedad, pérdida de material compositivo de muros.

En la fotografía No. 36 se puede observar que una de las pechinas colapsó totalmente, por lo que el Consejo Nacional para la Protección de Antigua Guatemala, realizó trabajos de consolidación de pechina. Así mismo se puede observar que se han realizado de consolidación de muros a través de inyecciones de grietas.

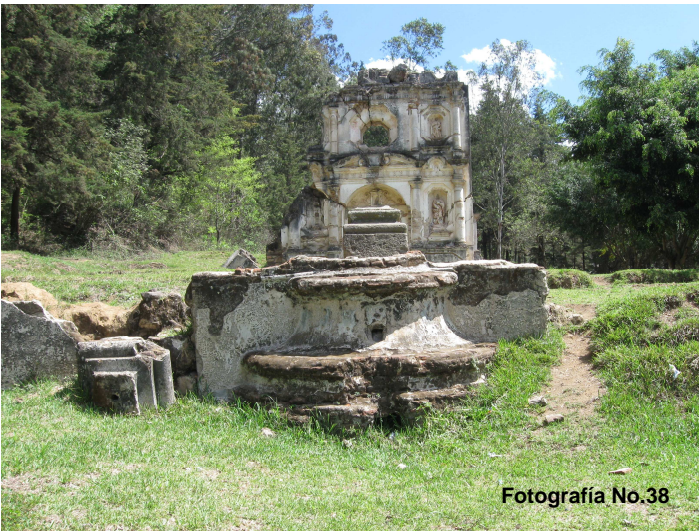
Fotografía No.38

En esta fotografía se observa la base de la cruz atrial, esta base se ubica en la plaza superior del conjunto, aproximadamente a 25.00 metros de la fachada frontal, en ésta se evidencia que ha perdido los acabados, también se observa una parte del muro de contención que delimitaba el espacio de la plaza.

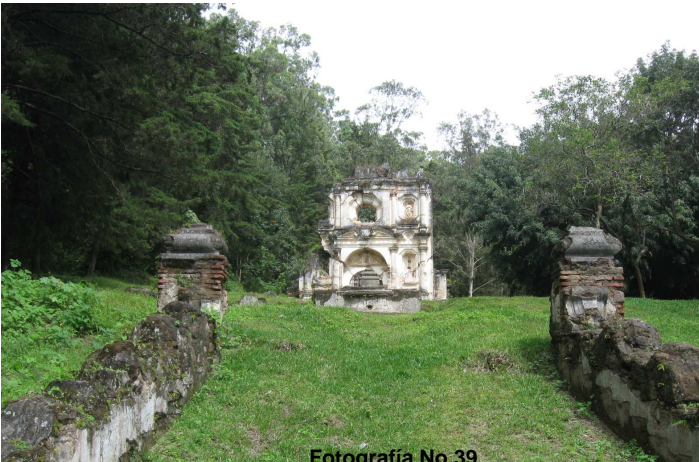
Fotografía No.39

Esta fotografía expone parte de las alfaridas de la escalinata que daba acceso a la Ermita se puede observar que estas han perdido los remates y sólo se encuentran los materiales expuestos, nótese que ya no se encuentran las gradas, las que probablemente se encuentran enterradas debido a deslizamientos de terreno.

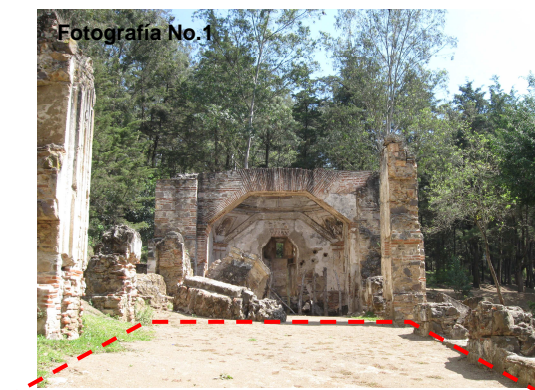
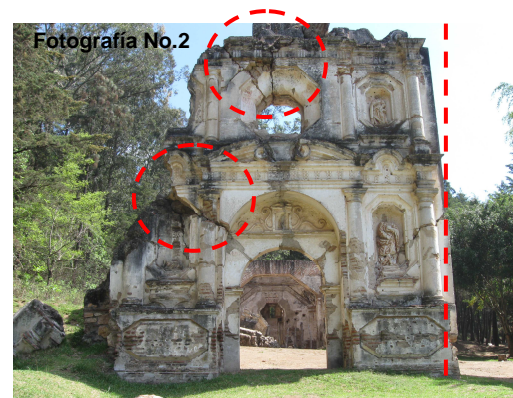
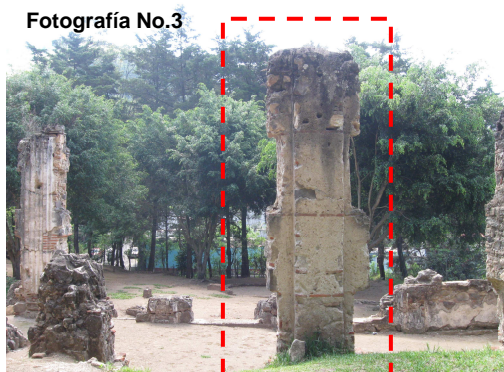
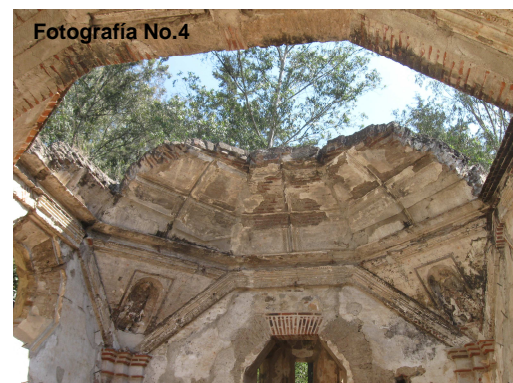
- **Elementos Portantes horizontales:** Arcos presentan daños de un 60% de los acabados, y pérdida de material compositivo.
- **Cubierta:** la nave no tiene cubierta y la cubierta del presbiterio presenta colapsos parcial de un 70% de sus materiales compositivos y pérdida de acabados. (ver fotografía No.4)

- **Otros elementos arquitectónicos:** Las hornacinas presentan colapso parcial en la fachada frontal, pérdida de acabados y fisuras; la linternilla, presenta humedad y fisuras; Puertas y ventanas, sólo se observan los vanos de dichos elementos.
