“EVALUACIÓN DE LA VULNERABILIDAD FÍSICO- ESTRUCTURAL DE LOS EDIFICIOS DE USO PÚBLICO, DEL MUNICIPIO DE OCÓS, SAN MARCOS”

PABLO ANTONIO PORRAS SOLÓRZANO

Al conferírsele el título de
ARQUITECTO

GUATEMALA, OCTUBRE 2014

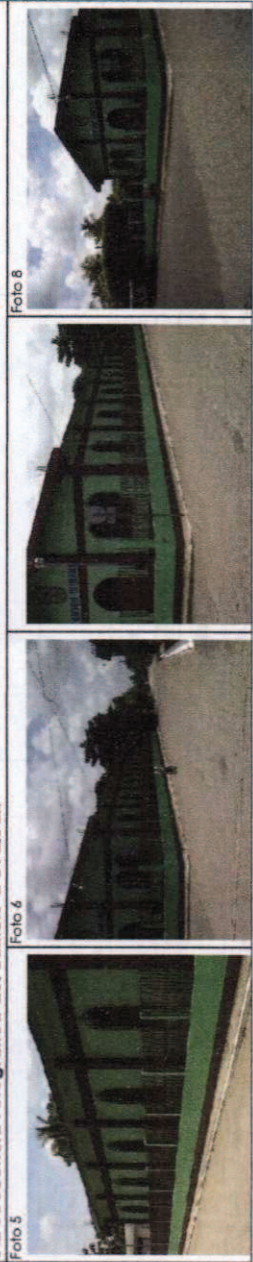
Foto 5
Descripción: Las ventanas tienen cerramientos de aluminio anodizado color gris con paletas de vidrio claro de 5 mm así mismo una cubierta externa de hierro forjado para evitar el ingreso de estiridos al edificio, estas aun se encuentran en buen estado.

Foto 6
Descripción: Las ventanas tienen cerramientos de aluminio anodizado color gris con paletas de vidrio claro de 5 mm así mismo una cubierta externa de hierro forjado para evitar el ingreso de estiridos al edificio, estas aun se encuentran en buen estado.

Foto 8
Descripción: Las paredes son de metal, este de cierta manera con una vida útil más larga, siempre y cuando se aplique el acabado anticorrosivo para extender la vida útil, ya que por lo tanto del ambiente puede tener daños.

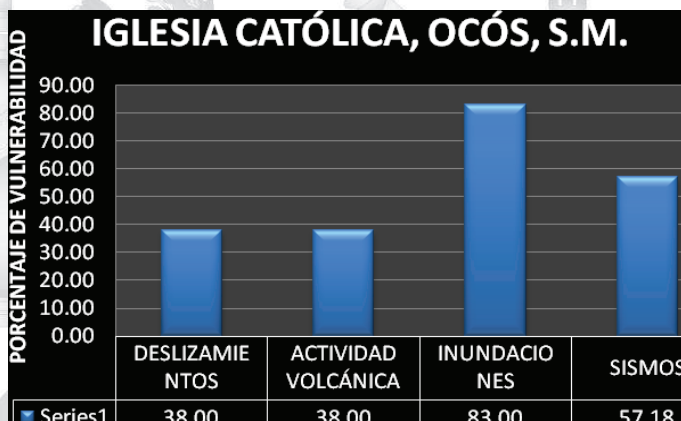
La mayor amenaza que se presenta es la de inundaciones con 83% y la amenaza volcánica con un porcentaje de amenaza de 38%.

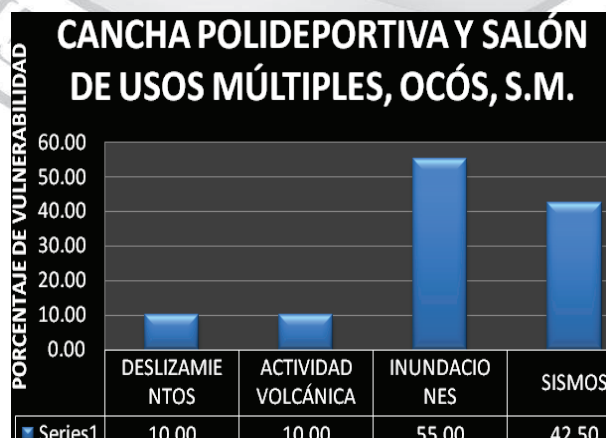
la amenaza de inundaciones es de 55% mientras que los deslizamientos y la amenaza volcánica se encuentran en 10% en segundo plano esta la sismicidad con 42.50%.

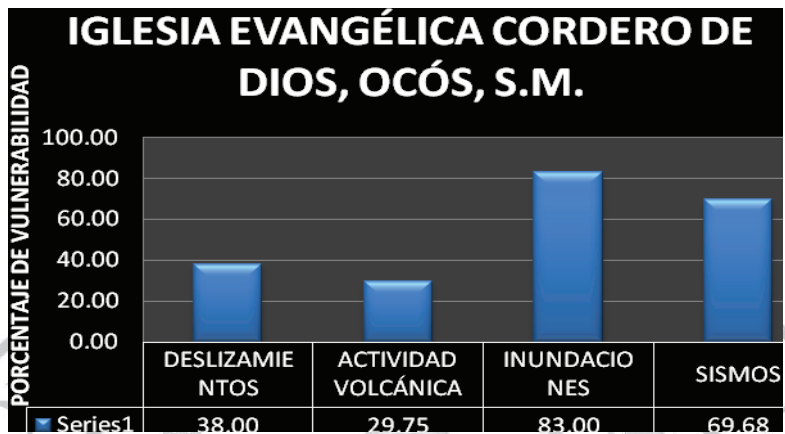
La amenaza de inundaciones sigue siendo la más alta, en este caso de 83% la amenaza volcánica es la más baja con 29.75%, y la sismicidad en 69.68% siendo la segunda de consideración.

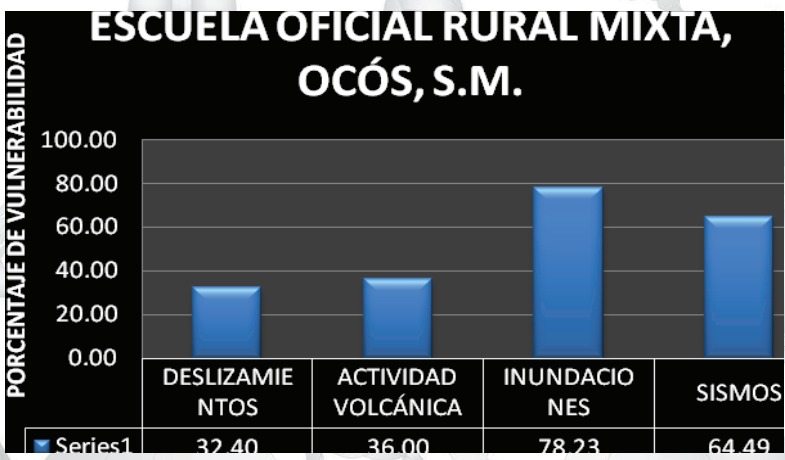
La mayor amenaza del edificio es la inundación 78.23%, y la mas baja los deslizamientos con 32.40%, la amenaza volcánica es más alta con 36%, y la sismicidad en 64.49% siendo la segunda de consideración.

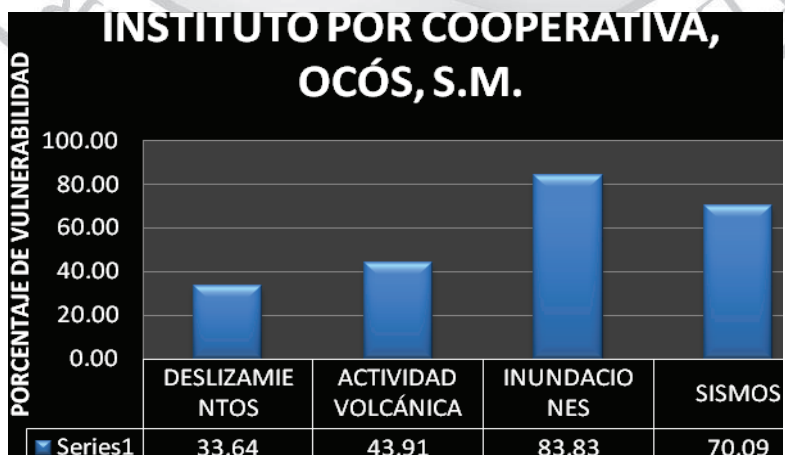
La mayor amenaza sigue siendo la inundación con 83.83% y la mas baja los deslizamientos con 33.64%, las sismicidad es la segunda amenaza con 70.09% por el área en la que se encuentra la población.

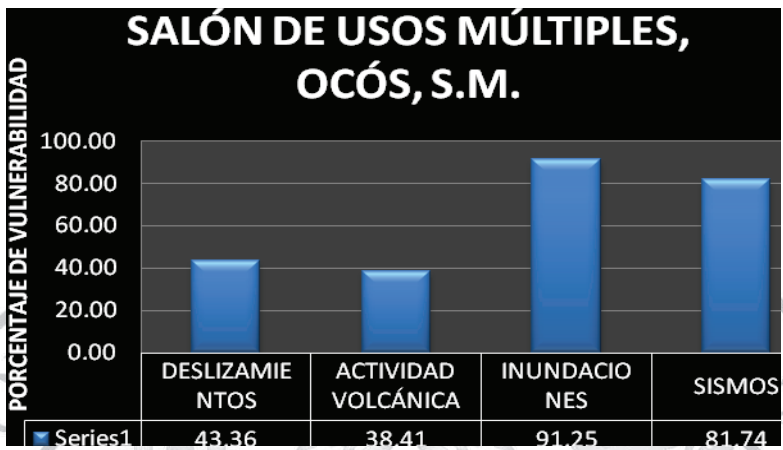
Como en la mayoría de las edificaciones del lugar las inundaciones son el principal factor de riesgo con el 91.25% la actividad volcánica 38.41% y la sismicidad un 81.74%.

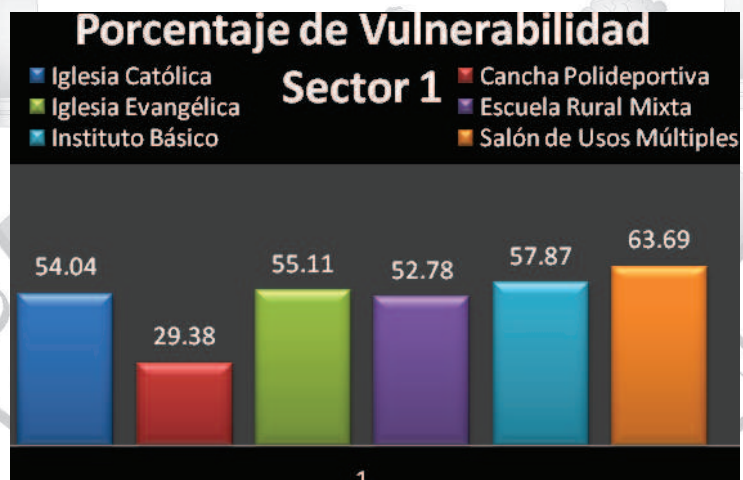
El sector cuenta con el salón de usos múltiples que posee el porcentaje de riesgo de mayor cantidad siendo este de 63.69% y la Cancha polideportiva con el menor porcentaje siendo este de 29.38%, la mayoría de los edificios se encuentra en un rango de una vulnerabilidad media alta, únicamente la cancha esta dentro del rango de media baja.

Como resultado obtenemos que el sector tiene un promedio de 52.14% colocando al sector dentro de una rango entre 50 y 74% lo cual nos da una vulnerabilidad media alta, debido al estado de los edificios.

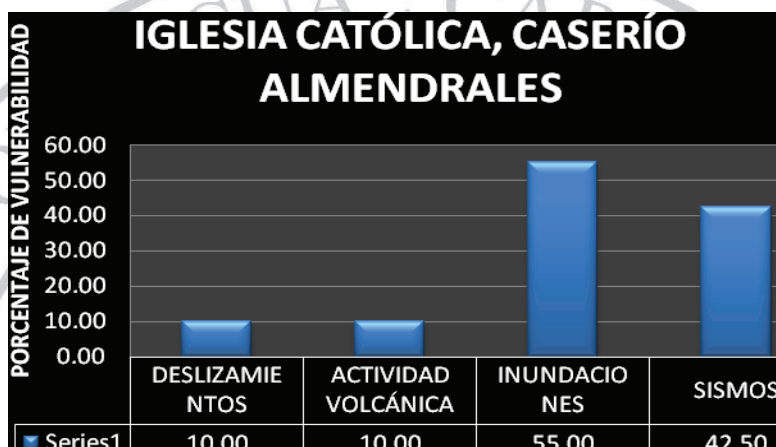
En el edificio de la iglesia católica, podemos observar que el mayor riesgo es la inundación con un 55% y las menores son el deslizamiento y la actividad volcánica con un 10% así mismo la sismicidad es un segundo plano con 42.50%.

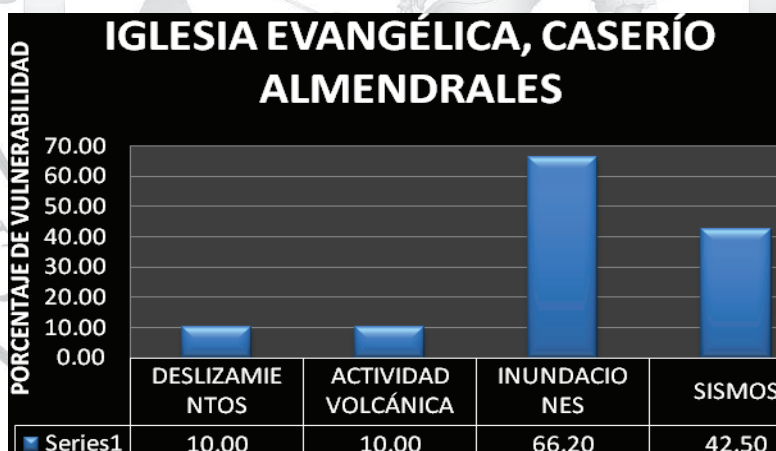
En este edificio se puede observar la alta vulnerabilidad en el tema de las inundaciones, ya que tiene un 66.20% y los deslizamientos y la actividad volcánica con un 10%, la sismicidad la arroja con un 42.5% mostrando así los problemas principales que pueden dañar al edificio.

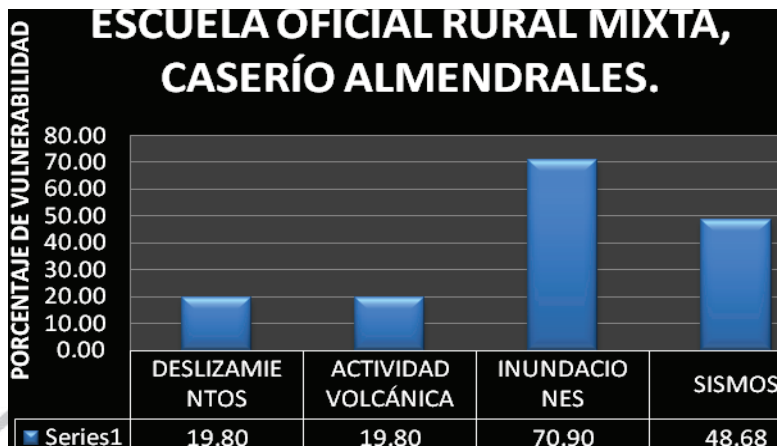
La inundación sigue siendo factor primordial de riesgo con un 70.90% y la actividad volcánica y los deslizamientos con un 19.80%, el segundo riesgo que puede causar mayor daño en estas edificaciones es la de la sismicidad con un 48.68%

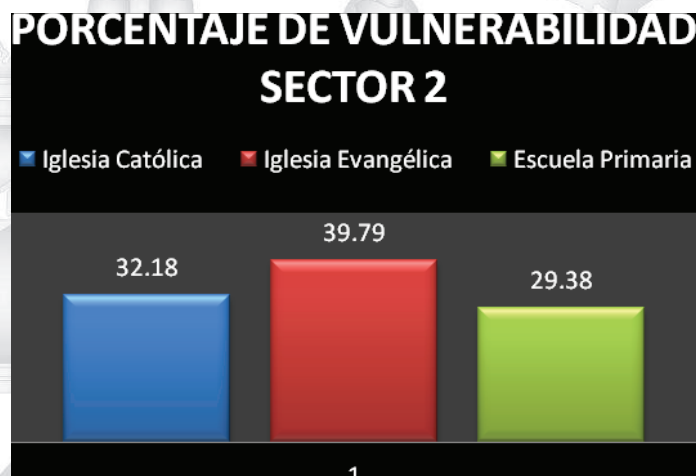
El sector 2 nos arroja como los edificios se encuentran con un nivel de riesgo de consideración pero que en general debido a su conformación presenta un rango que va desde el 25% a 49% lo cual deja los edificios en un estado de vulnerabilidad media baja con un promedio **33.78%** dando así un riesgo bajo con respecto a las amenazas físicas.

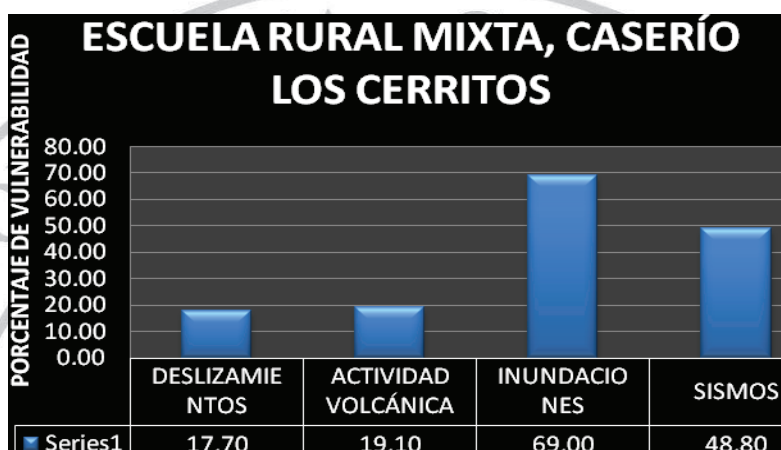
La escuela continua siendo la clara muestra de que el principal riesgo del lugar es la inundación, con un 69% y los deslizamientos la más baja con un 17.70%.

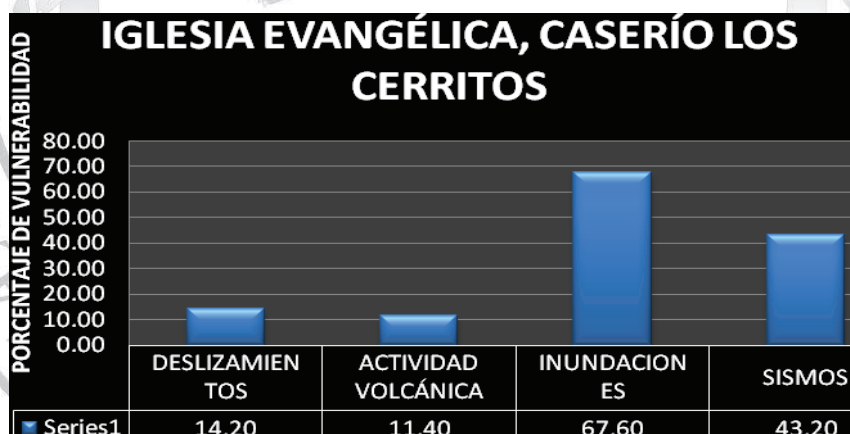
El edificio nos muestra que las inundaciones son el tema a tratar, que debe ser el riesgo a analizar ya que tiene un 67.60% de riesgo y la actividad volcánica con 11.40% con el riesgo más bajo.

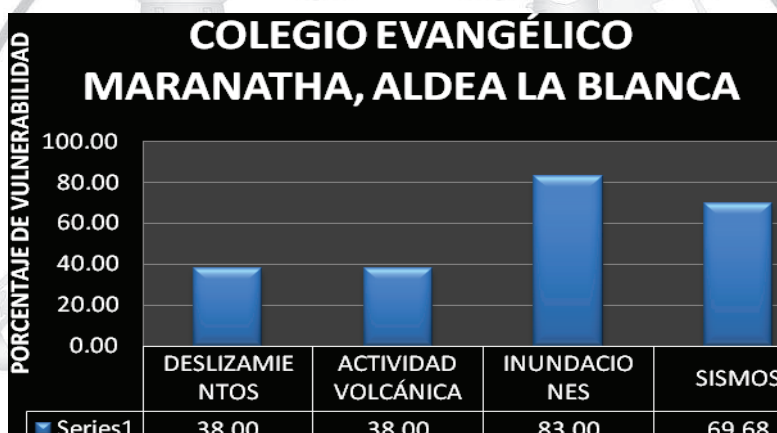
El colegio revela la alta vulnerabilidad ante la amenaza de inundaciones con un porcentaje de 83% siendo bastante alta y las más bajas que son deslizamientos y actividad volcánica.

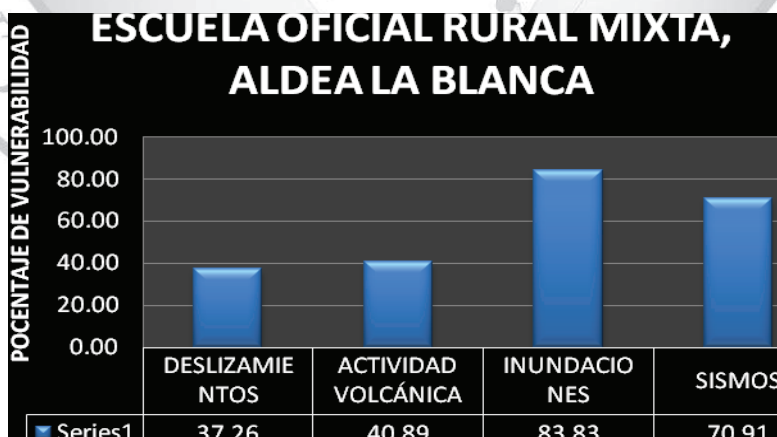
La escuela primaria se encuentra con un porcentaje de 83.83% mostrando un porcentaje bastante alto, los deslizamientos son los de menor riesgo con 37.26% con respecto a los otros factores.

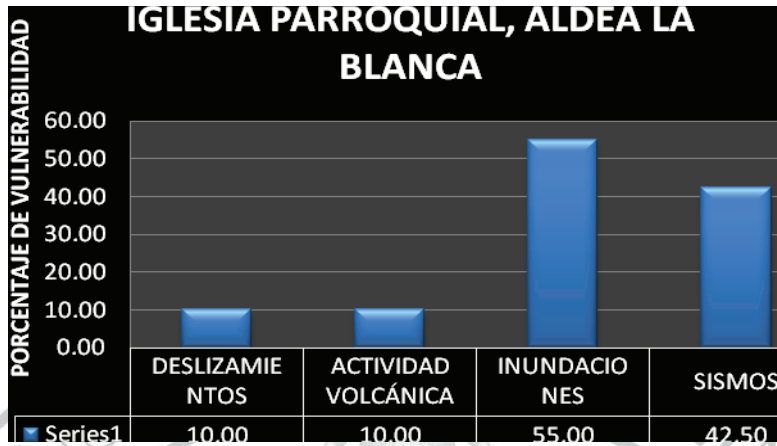
La iglesia católica parroquial de la aldea nos muestra un riesgo ante la inundación, con un 55% y los deslizamientos y la actividad volcánica con 10% mostrando un mejor estatus del edificio.

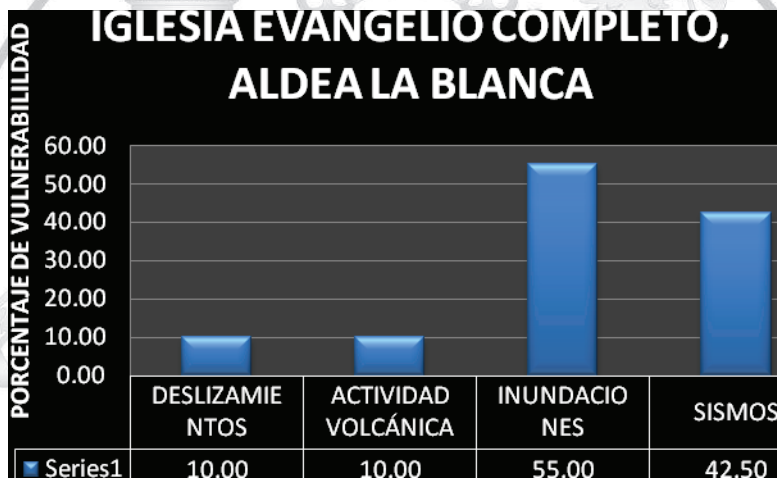
La iglesia evangélica evangelio completo nos muestra también el alto porcentaje ante las inundaciones que hay en el lugar con un 55%, las de menor incidencia son los deslizamientos y la actividad volcánica ambos con 10% y la sismicidad en segundo plano con 42.50% por la ubicación del lugar poblado.

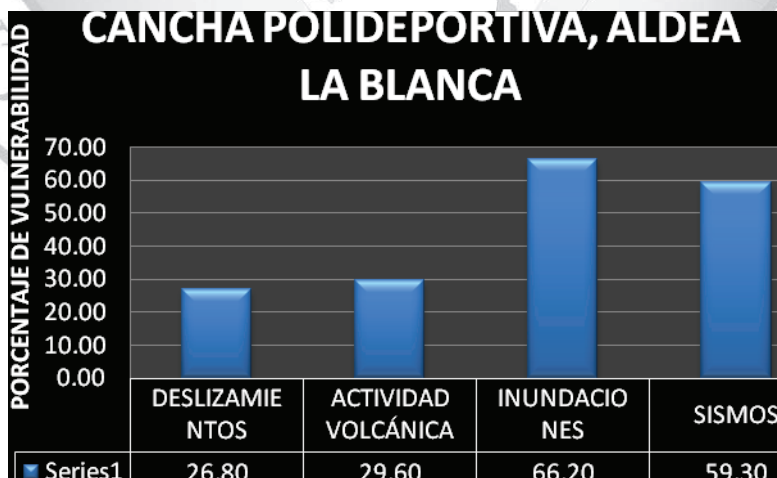
La cancha polideportiva de la aldea la blanca muestra un porcentaje de inundación de 66.20% siendo el porcentaje más alto, así mismo los deslizamientos el más bajo con 26.80%

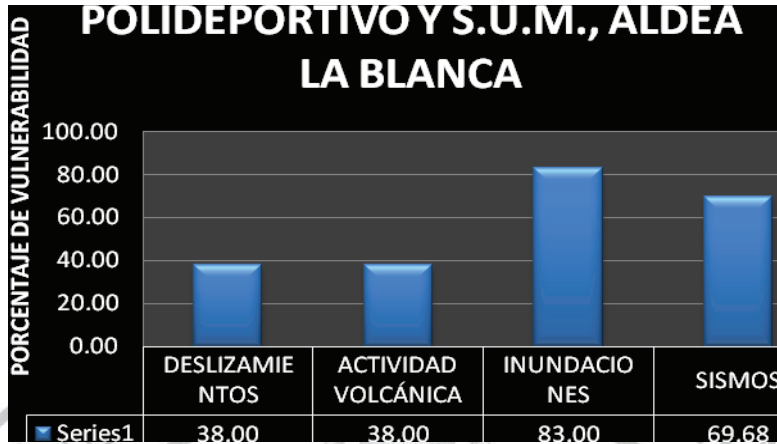
El polideportivo 1 de la aldea la blanca tiene un riesgo de inundación del 83% esto debido a que anteriormente fue dañado directamente por los hechos ocurridos anteriormente en el sector poblado los deslizamientos y la actividad volcánica tienen el porcentaje más bajo con 38%

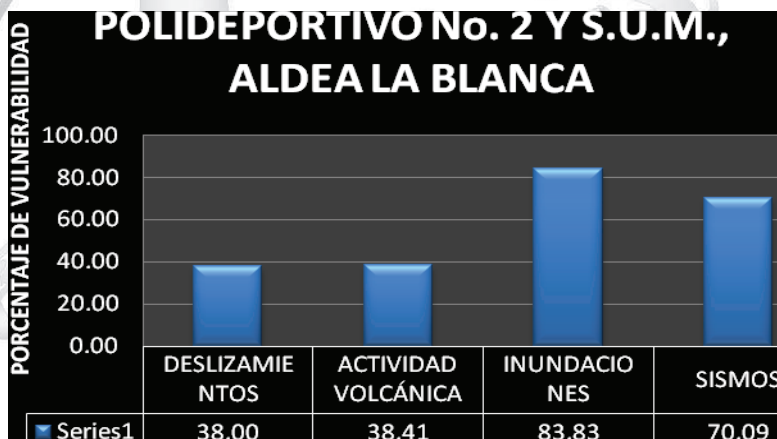
El polideportivo 2 de la aldea la blanca, muestra un porcentaje bastante alto con 83.83% y los deslizamientos los más bajos con 38%.

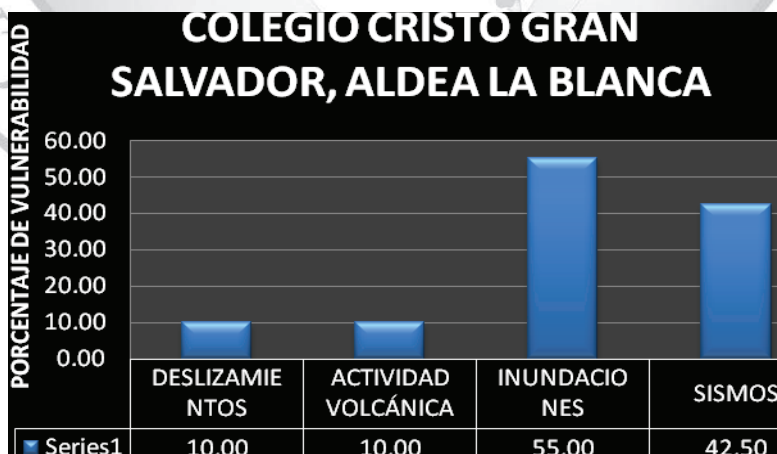
El colegio cristo gran salvador anteriormente ha sido punto clave para el trabajo de reestructurar el lugar poblado, en esta caso las inundaciones tienen el dato más alto con 55% y los deslizamientos y la actividad volcánica con un 10%.

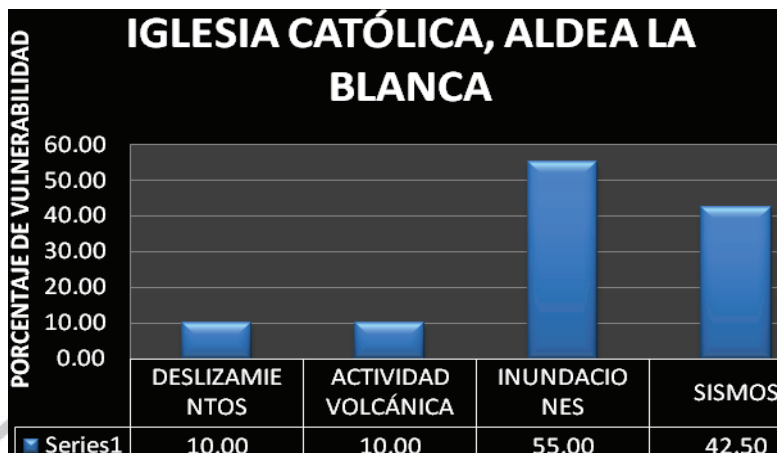
La iglesia católica No. 2 tiene un porcentaje de inundación que supera el 55% en segundo lugar los sismos con 42.50% y los porcentajes más bajos, los deslizamientos y la actividad volcánica con 10%.

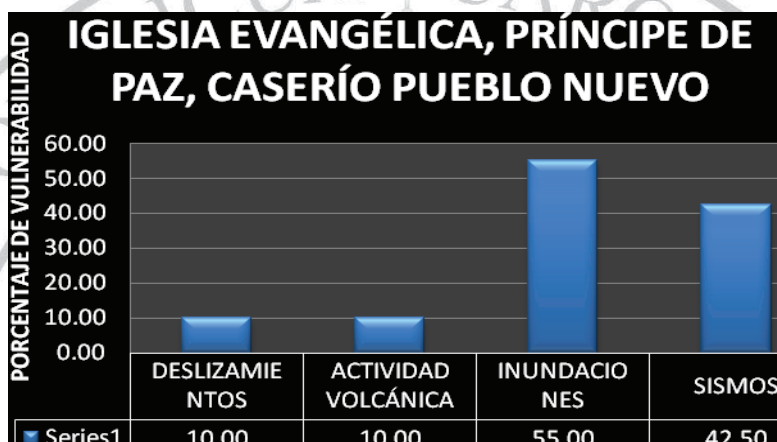
La iglesia príncipe de paz tiene un porcentaje de inundación bastante alto con un 55% siendo los sismos los que estén en segundo plano y por último los deslizamientos y la actividad volcánica con 10%.

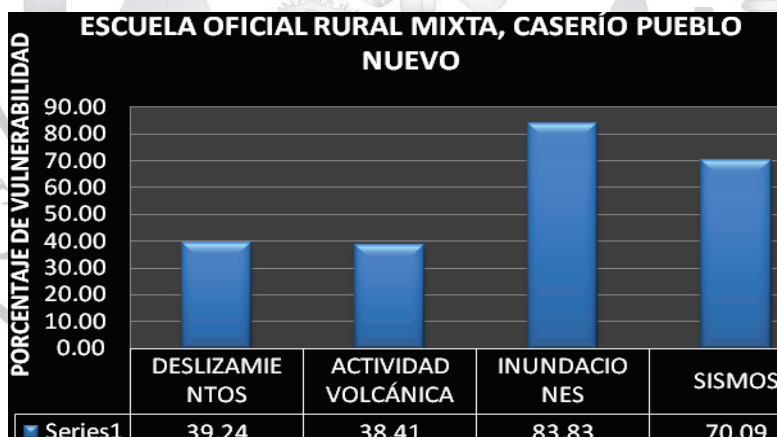
En los datos que podemos observar de la escuela primaria podemos observar la alza en las inundaciones debido al estado de las mismas, siendo esta de 83.83% y la actividad volcánica con 38.41%, teniendo en cuenta la sismicidad del lugar ya que esta arroja un porcentaje de 70.09%.

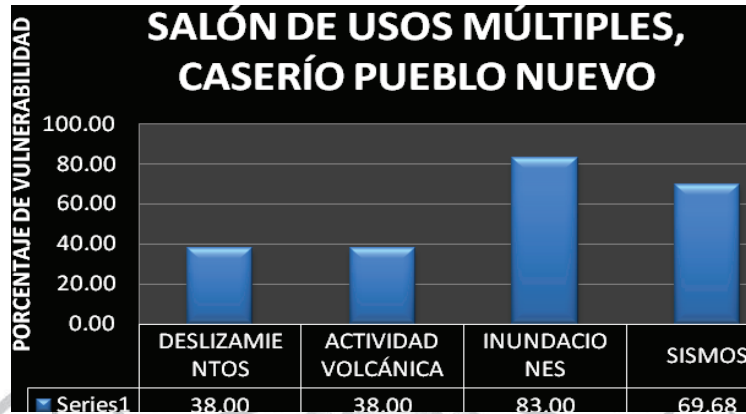
Las inundaciones son el riesgo más latente que se puede catalogar en el sector, está presente un porcentaje de vulnerabilidad de 83%, el riesgo ante los sismos de 69.68% y en el último renglón el deslizamiento y la actividad volcánica con 38%.

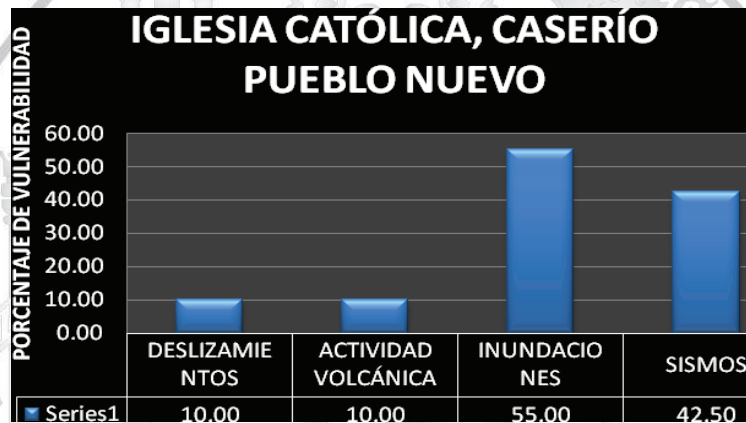
La iglesia católica muestra un leve decremento en el porcentaje de la inundación con respecto a los otros edificios del sector, siendo este de 55%, en segundo plano los sismos con 42.50% y por último los deslizamientos y la actividad volcánica con 10%.
