EVALUACIÓN DE LA VULNERABILIDAD FÍSICO ESTRUCTURAL DE LOS EDIFICIOS DE USO PÚBLICO EN EL MUNICIPIO DE EL QUETZAL, SAN MARCOS.

Proyecto desarrollado por:
EDWIN GIOVANNI LÓPEZ AQUINO
para optar al título de
ARQUITECTO.

Guatemala, noviembre de 2014

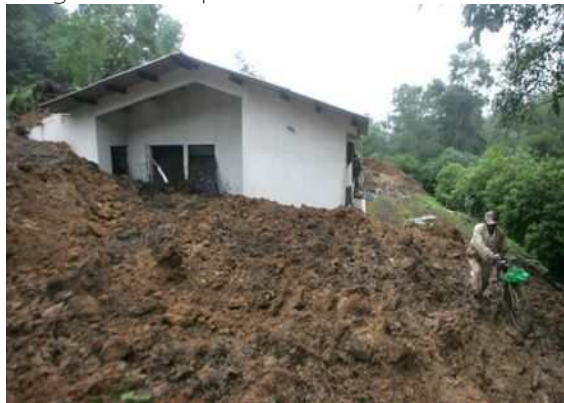
Foto 03. Vivienda parcialmente destruida por un deslizamiento de tierra, ocurrido durante la tormenta Stan. Fuente: CONRED.

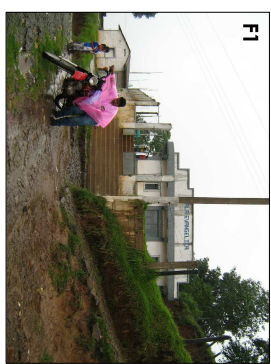
F1

Descripción
 Vista de la calle de acceso a la escuela, se observa a la derecha del edificio la pendiente que existe, es considerable.

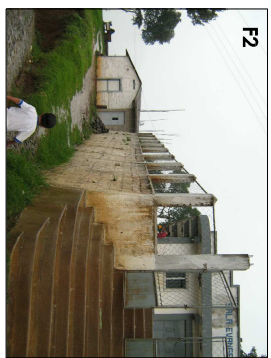
F2

Descripción
 Aquí se observa las gradas de acceso al edificio, el muro perimetral, a la izquierda la continuación de la calle que comunica a otra área del caserío, al fondo una vivienda particular.

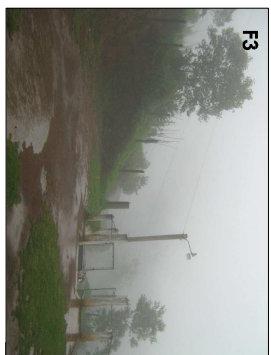
F3

Descripción
 Esta foto fue tomada de la parte interior del predio, hacia la calle de acceso, la pendiente del terreno en este punto es considerable, es un área bastante lluviosa.

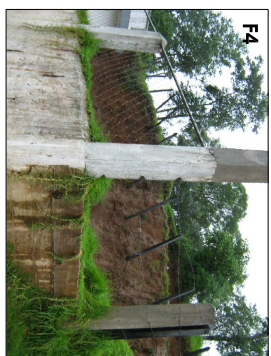
F4

Descripción
 Esta gráfica muestra una vista desde la calle a un costado del inmueble evaluado, se observa con mayor detalle la irregularidad del terreno.

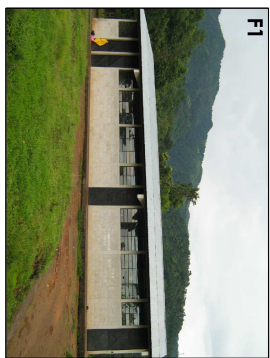
F1
 Descripción
 Vista desde la calle al acceso principal, se observa la parte frontal de la escuela, además se aprecia que para ingresar a esta existe una pequeña pendiente, que por el tipo de terreno, en invierno se torna resbaladiza y peligrosa.

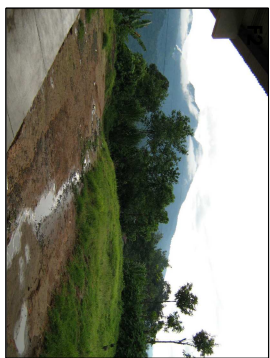
F2
 Descripción
 Vista desde la parte frontal de la escuela hacia el acceso, se observa que el terreno no es plano, sin embargo esto no representa ningún peligro pues el área que ocupa la escuela es completamente plana, además la pendiente es mínima.

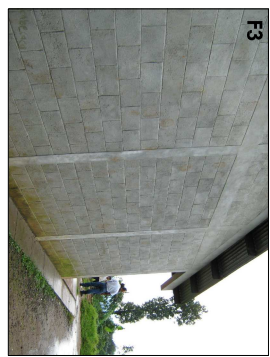
F3
 Descripción
 Vista lateral, se observa que el terreno que ocupa la escuela es plano, no así la parte frontal del terreno, que presenta alguna pendiente mínima.

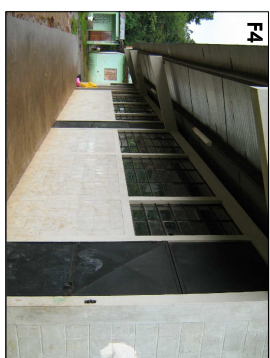
F4
 Descripción
 Vista desde un extremo de la escuela, aquí se observa al fondo el salón comunal, además también se puede ver como en la foto anterior, que el terreno es plano en esta parte.

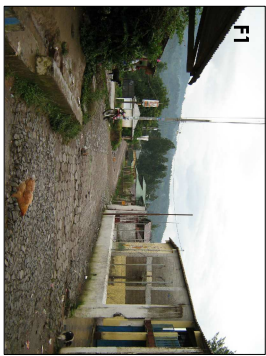
F1
 Descripción
 Vista de la calle principal de la aldea, observarse a la derecha, parte del edificio escolar, la calle es de terracería, solamente el frente de la escuela está empedrada y adoquinada.

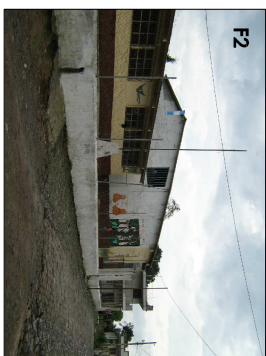
F2
 Descripción
 Vista desde la calle principal, se observan al lado izquierdo los módulos No. 1 y 2 de la escuela, el módulo 1 consta de 2 niveles y el módulo 2 solamente 1, el frente del perímetro de la escuela esta constituido por un muro de block a una altura de 0.60 cms., y malla metálica.

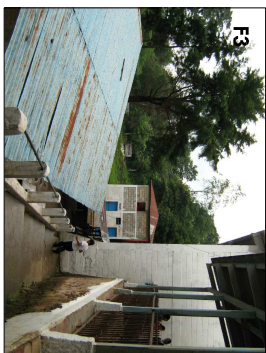
F3
 Descripción
 En esta fotografía se observa a la derecha el edificio 1 y al 2, al centro las gradas que comunican con el edificio 4, observarse que la cubierta en todos los edificios es de lamina de zinc, aunque el edificio 1 es de dos niveles.

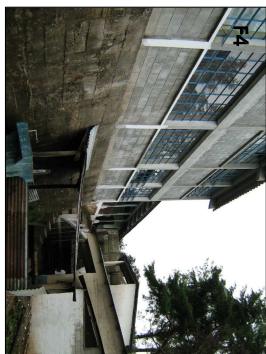
F4
 Descripción
 Así se observa en primer plano la fachada posterior del edificio 1, sus muros son de block visto, al cierre en la ventana es de vidrio, es el único de los cuatro módulos que tiene dos niveles, al fondo se observan los edificios 4 y 3 y al fondo a la izquierda el edificio 2.

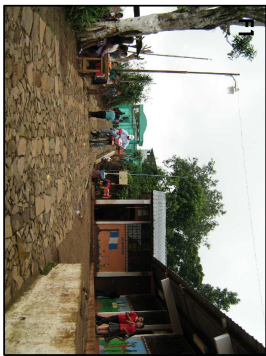
Vista de la calle de acceso a la escuela y al caserío, se aprenda que es empedrada, y que tiene una ligera pendiente. Al lado derecho se ubica la escuela, nótese que carece de muro perimetral.

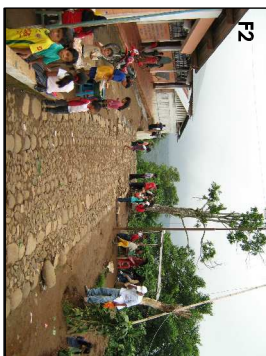
F2

Vista de la calle de acceso a la escuela (Viene de la cabecera municipal), en la que se observa que la pendiente se hace un poco más considerable en su extremo. El ingreso principal de la escuela se observa al lado izquierdo de la fotografía.

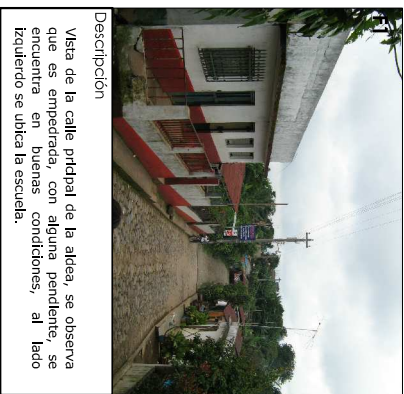
F1

Descripción
 Vista de la calle principal de la aldea, se observa que es empinada, con alguna pendiente, se encuentra en buenas condiciones, al lado izquierdo se ubica la escuela.

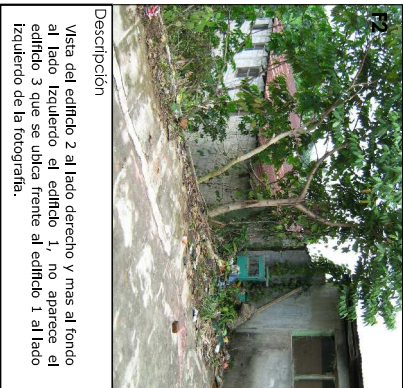
F2

Descripción
 Vista del edificio 2 al lado derecho y mas al fondo al lado izquierdo el edificio 1, no aparece el edificio 3 que se ubica frente al edificio 1 al lado izquierdo de la fotografía.

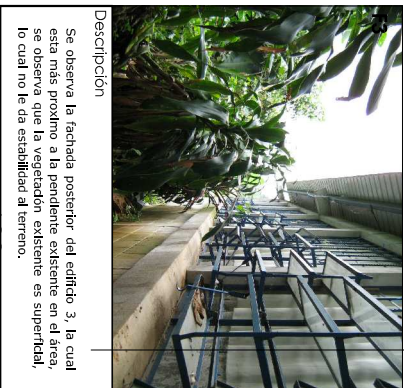
F3

Descripción
 Se observa la fachada posterior del edificio 3, la cual esta mas próxima a la pendiente existente en el área, se observa que la vegetación existente es superficial, lo cual no le da estabilidad al terreno.

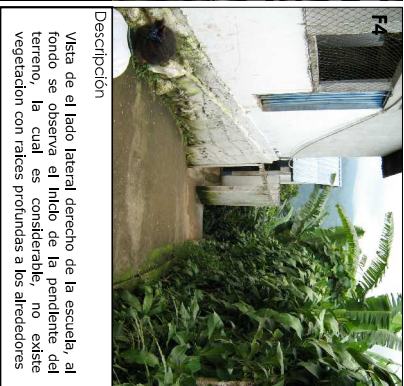
F4

Descripción
 Vista de el lado lateral derecho de la escuela, al fondo se observa el lindo de la pendiente del terreno, la cual es considerable, no existe vegetación con raíces profundas a los alrededores

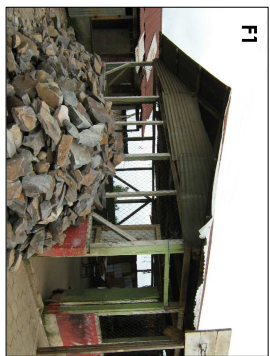
F1

Descripción
 Se observa la parte lateral izquierda del salón, material acumulado a un costado, al fondo la calchanda, y al frente el ingreso principal que es adosado.

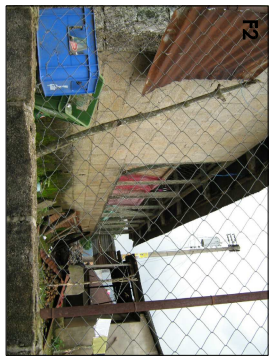
F2

Descripción
 Vista posterior del salón que colinda con algunas viviendas, se observa el mal estado de los ventanales.

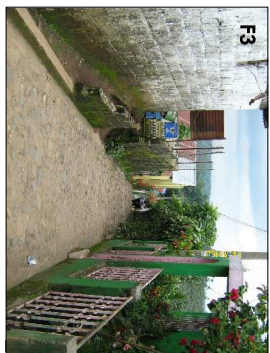
F3

Descripción
 Vista desde el lado derecho del edificio que colinda con este callejón, se observa la pendiente que inicia en este punto, y la humedad existente en los muros.

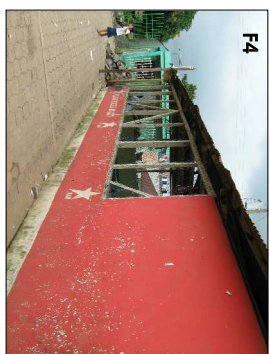
F4

Descripción
 Otro punto de vista del ingreso principal, se observa el mal estado de la pintura, la falta de canales para captar las aguas pluviales, y el cerambrano vertical, que es una combinación de malla y madera, el inmueble colinda con la cancha polideportiva, que es utilizada por los habitantes de este lugar, y que forma parte de la calle.

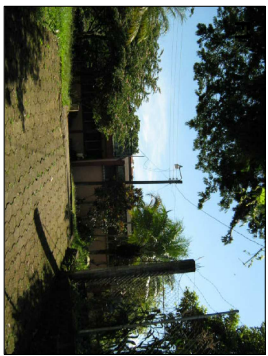
Descripción
 Vista desde una de las entradas al predio, el acceso es adecuado, y no representa ningún problema.

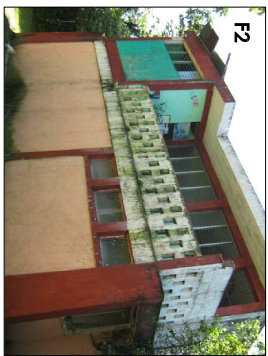
Descripción
 Vista desde el edificio a una de las entradas, la cual desemboca en la calle que comunica al centro de salud y bomberos

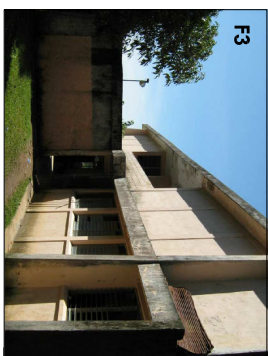
Descripción
 Vista de otra de las entradas al predio, el ingreso es adecuado

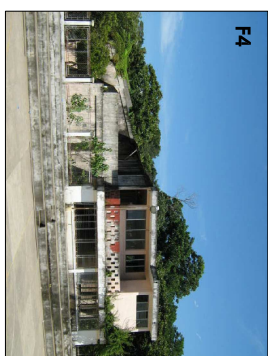
Descripción
 Vista desde la parte posterior del edificio en la que se observa la pendiente del terreno, ésta no representa riesgo mayor pues no es muy pronunciada.

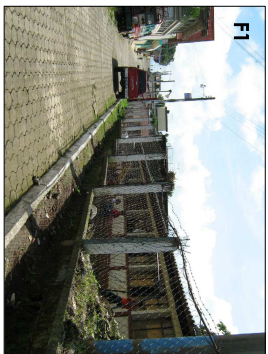
Descripción
 Vista desde una de las entradas al predio, el acceso es adecuado, y no representa ningún problema.

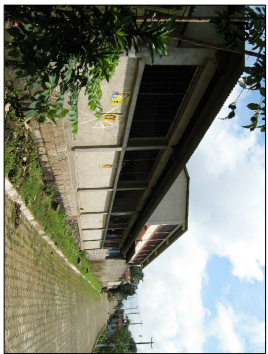
Descripción
 Vista desde la parte de atrás del edificio, se observa una pequeña pendiente, la calle es adecuada, a la derecha de la calle se ubica el campo de fútbol.

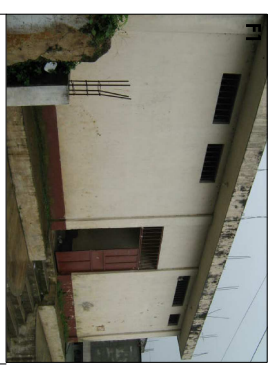
Descripción
 Foto del frente del edificio, se observa el módulo de gradas y la puerta de Ingreso al salón municipal.

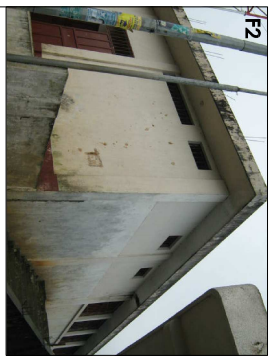
Descripción
 Esta foto es de la parte lateral derecha del edificio, el cual está a un nivel más alto de la calle, se puede observar que el techo es de losa plana en el área de servicios.

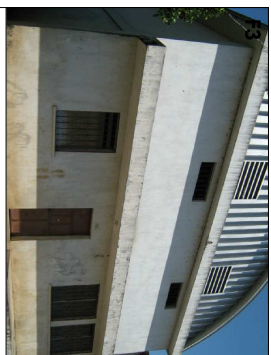
Descripción
 Fachada posterior del salón municipal, en la parte baja existe un área actualmente sin uso, acá se observa el tipo de techo curvo que cubre el área del salón.

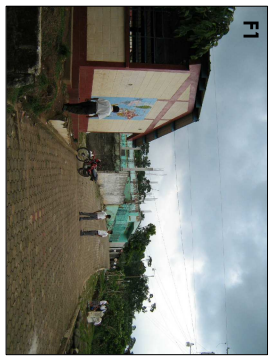
F1
 Descripción
 Vista de la calle principal que viene de la cabecera municipal, como se observa esta adyacente, y en muy buenas condiciones, a la derecha se observa parte de la depresión del terreno.

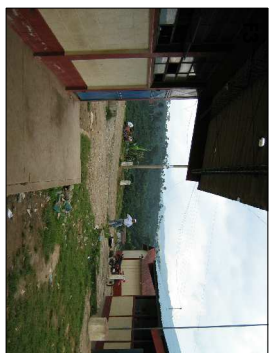
F3
 Descripción
 otra vista desde el interior del predio, en donde se observa al fondo, la ondonada que existe en ese lugar.

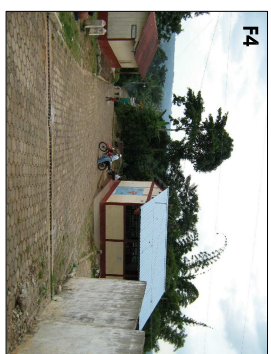
F4
 Descripción
 Vista opuesta de la calle que viene de la cabecera municipal, totalmente adyacente, a la derecha se ubica la escuela, se observa la pendiente que tiene el terreno.

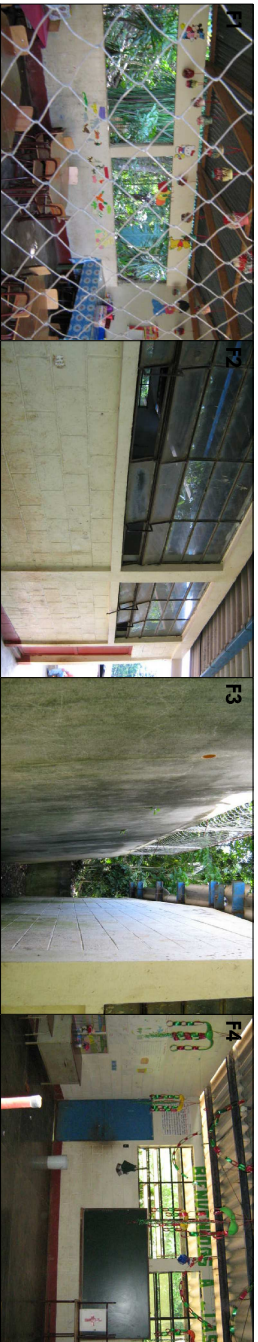
F1
Descripción: Se observa el interior del edificio No. 1, el cerramiento de los vanos de las ventanas se hace a través de malla metálica, la estructura del techo es de madera y su cerramiento es de lamina de zinc.

F2
Descripción: Fachada principal del edificio No. 2, se observa el tipo de cerramiento, el muro de block visto con acabado de pintura y la estructura metálica que forma parte del techo, así como su cerramiento, que es de lamina de fibrocemento.

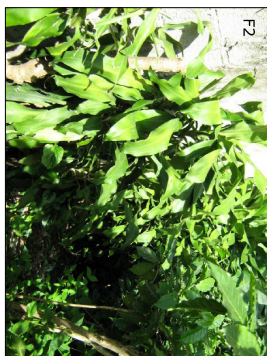
Descripción
 Vista de la fachada lateral derecha del inmueble, se observa la densa vegetación existente la cual es superficial, el muro como se aprecia, no tiene tratamiento para evitar humedad, es únicamente block visto, lo cual crea problemas en época lluvioso.

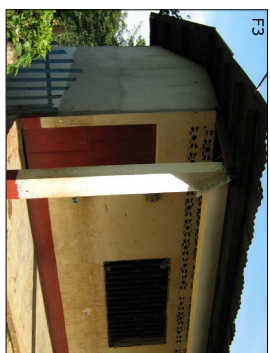
Descripción
 Otra de las partes del salón comunal, se observa que el dierre vertical esta en buenas condiciones, las puertas de ingreso a éste, están bien, la ventilación en el cerramiento no utiliza materiales, simplemente esta compuesta por barrotes de hierro.

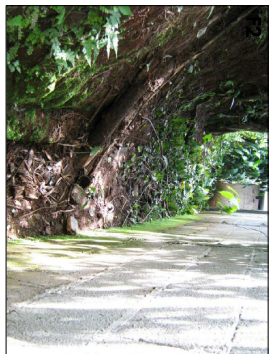
Descripción
 Esta corresponde a la parte lateral izquierda de la iglesia, se observa que el muro empieza a tener signos de humedad.

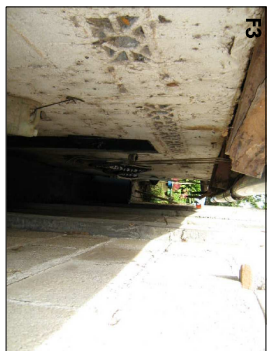
Descripción
 Esta vista corresponde a la vista parcial de la elevación posterior de la Iglesia en la que se observa el poco estado existente entre el edificio 1 y los otros dos restantes, los muros no tienen ningún tipo de acabado mucho menos tratamiento para evitar filtraciones y humedad.

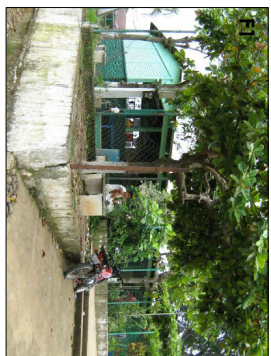
F1
 Descripción
 Ingreso al predio, al fondo se observa la escuela, observese que el perímetro de la escuela está delimitado por malla solarmente, el edificio está en perfectas condiciones.

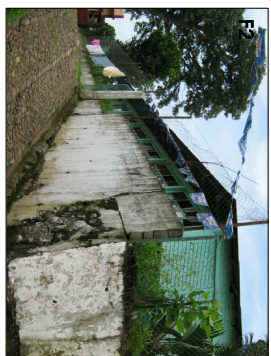
F2
 Descripción
 Vista desde la calle, se observa en primer plano la coincidencia y al fondo a la derecha la fachada posterior del edificio No. 1, se observa parte de la estructura del techo la cual es a dos aguas con geranamiento de lamina de zinc.

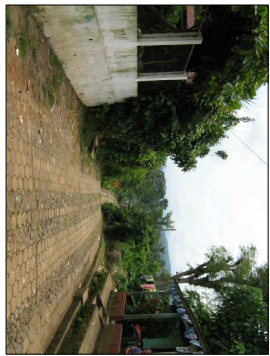
Descripción
 Vista de la calle principal de la aldea, se comunica con la cabecera municipal, es adquinada, al lado izquierdo el muro perimetral del salón municipal, al lado derecho una tienda.

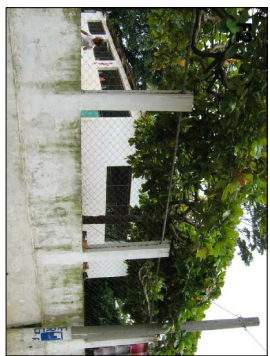
Descripción
 Fotografía tomada desde la calle principal de la aldea se observa el muro perimetral en primer plano, y al fondo el salón municipal.

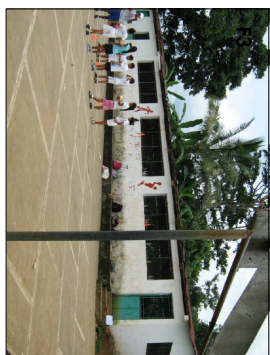
Descripción
 Vista de la cancha polideportiva, al fondo se observa el salón municipal, notase la humedad existente en la parte baja de los muros.

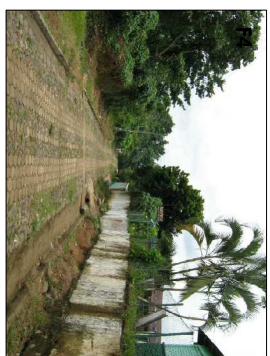
Descripción
 Calle principal que va hacia otras áreas de la aldea, esta completamente adquinada, al lado derecho se observa el muro perimetral de la escuela y el salón comunal.

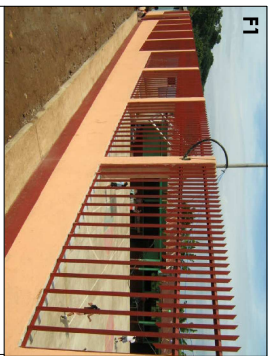
Descripción
 Vista de otra de las entradas al predio, el ingreso es adosado.

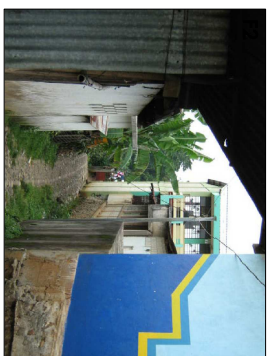
Descripción
 Vista desde el edificio a una de las entradas, la cual desemboca en la calle que comunica al centro de salud y bomberos.

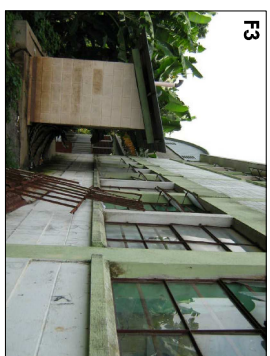
Descripción
 Vista de la fachada posterior del edificio No. 2, se observa el tipo de ventanas, las paredes son de block, visto a la izquierda se observa el módulo de baños, el cual presenta problemas en su estructura pues está muy cerca de una pequeña pendiente.

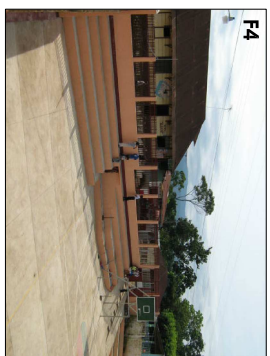
Descripción
 Vista desde el 2do. nivel del módulo 2, se observa la calle principal al fondo, luego el ingreso principal a la escuela, la cancha polideportiva y el graderío de esta.

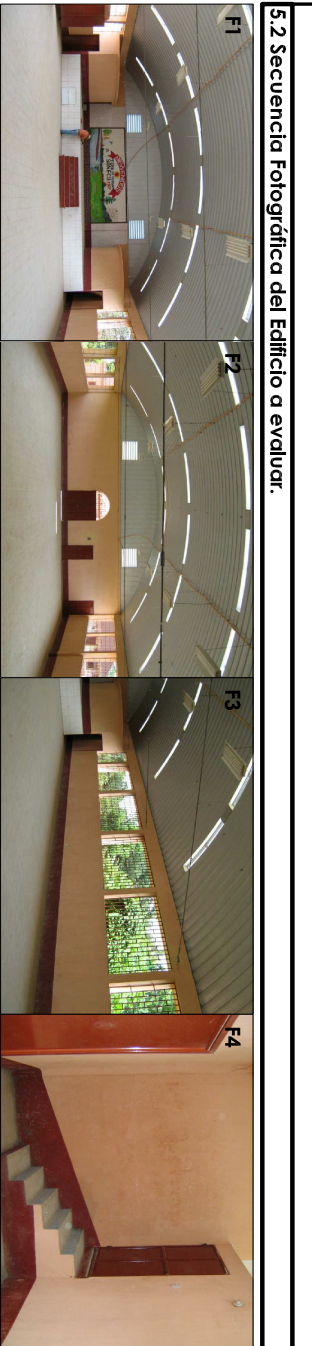
F1 Descripción: Toma desde el ingreso principal al salón, se observa al fondo el área de escenario y a los lados los vestidores.

F2 Descripción: Vista desde el escenario hacia el ingreso principal del edificio, se observa a la derecha el acceso a los servicios sanitarios.

F3 Descripción: Otra vista del salón municipal, tomada desde un costado del ingreso, observase el cerramiento vertical el cual no tiene vidrios, solamente balcones, esto es debido al clima que impera en la mayor parte del año en este lugar, además se observa las instalaciones eléctricas y el techo de panel emso.

F4 Descripción: Vista desde el ingreso de uno de los vestidores que se encuentran al costado del escenario, a la derecha se ubica la puerta de acceso a este, desde los camerinos o vestidores.

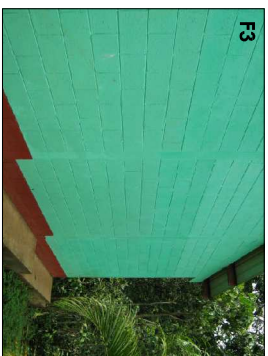
Descripción
 Muro posterior de la escuela, se encuentra en buenas condiciones, se observa que el terreno tiene algún grado de pendiente.

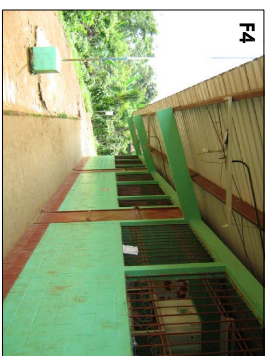
Descripción
 Vista desde el interior del predio, se observa que la escuela carece de muro perimetral y en este sector también es necesario instalar canales para el agua pluvial.

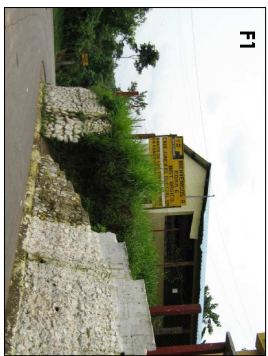
F1
 Descripción
 Vista del edificio, desde la carretera, se observa que existe bastante vegetación en la parte frontal de esta, lo que indica que la escuela tiene poco mantenimiento.

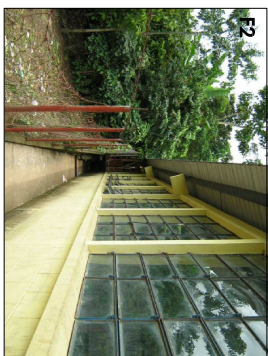
F2
 Descripción
 Vista la fachada posterior del edificio 1, se observa el buen estado de la ventanería, los muros y la estructura del techo y su cubierta, así como la malla que sirve de límite con el terreno colindante.

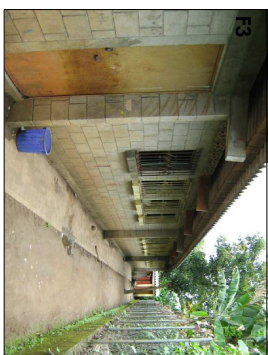
F3
 Descripción
 Vista de la fachada posterior del edificio 3, el muro de block visto, el techo y su cubierta, están en perfectas condiciones, al fondo se observan los sanitarios entre la escuela y el terreno colindante.

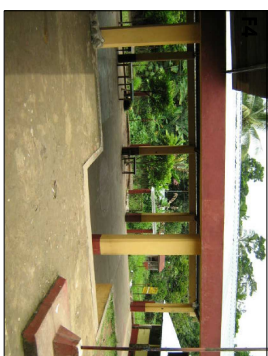
F4
 Descripción
 En esta fotografía tomada desde el patio, se observa en primer plano la cancha polideportiva o el gimnasio techado, a la derecha parte del edificio No. 1 y al fondo el ingreso principal a la escuela.

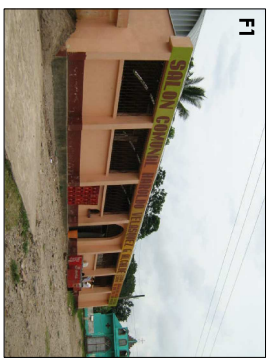
F1
 Descripción
 Vista de la parte frontal del edificio, las ventanas carecen de vidrio, únicamente tienen balcones metálicos, esto debido al clima cálido imperante en esta región del municipio; se observa que la calle de ingreso es de terracería, al fondo se ubica la iglesia católica.

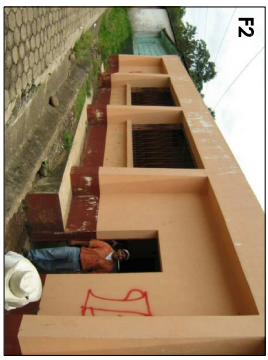
F2
 Descripción
 Vista de la fachada posterior del salón municipal, la cual tiene comunicación directa con una calle secundaria de la aldea, se observa el tipo de ventanas y el cerramiento de estas.

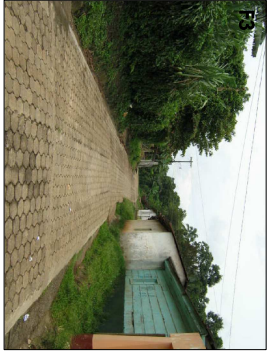
F3
 Descripción
 Vista de la calle que pasa por la parte posterior del edificio, nótese que es completamente adoquinada, esta calle comunica a los diferentes sectores de la aldea.

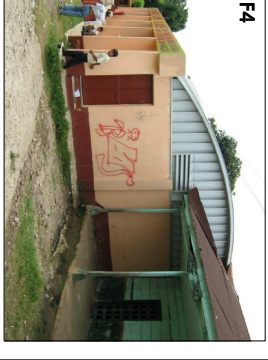
F4
 Descripción
 En esta fotografía se observa la fachada lateral derecha del edificio, en primer plano, al lado izquierdo se ubica parte de la fachada frontal; nótese el tipo de techo con el que cuentan las instalaciones, al lado derecho la vivienda colindante.
