**PROYECTO DE RESTAURACION Y RECICLAJE DEL TEMPLO NUESTRA SEÑORA DEL CARMEN. ANTIGUA GUATEMALA.**

PRESENTADO POR Dr. Arq. LIONEL ENRIQUE BOJORQUEZ CATIVO.

**UNIVERSIDAD DE SAN CARLOS DE GUATEMALA.  
FACULTAD DE ARQUITECTURA.**

Guatemala, Noviembre 2014.

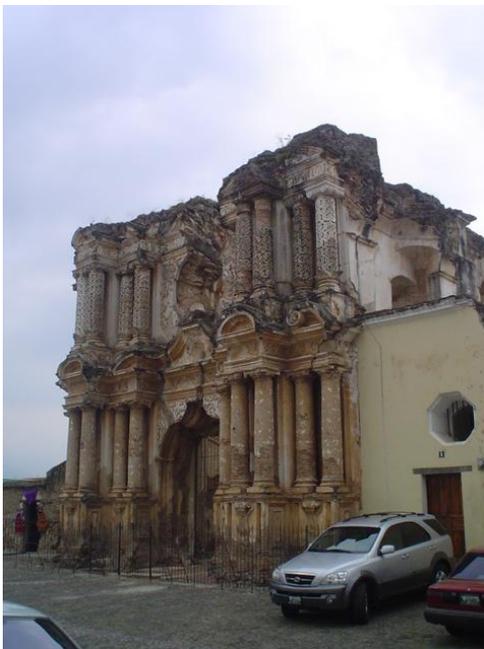
La fotografía muestra una panorámica del Templo Nuestra Señora del Carmen. Expone su disposición oriente – poniente y su entorno carece de proximidad de aguas.

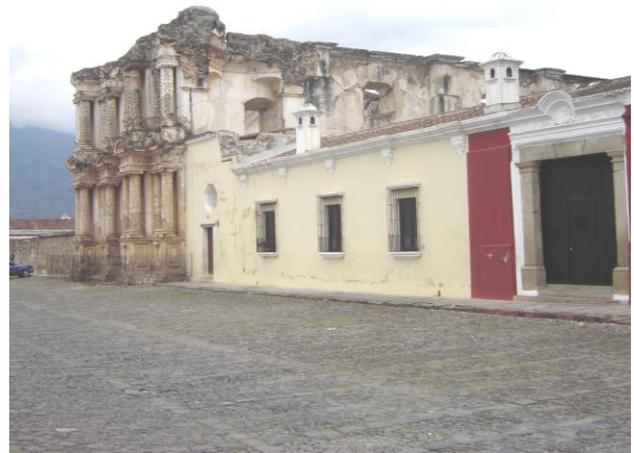
La fotografía muestra una panorámica del Templo Nuestra Señora del Carmen. Expone su ubicación en zonas urbanas.

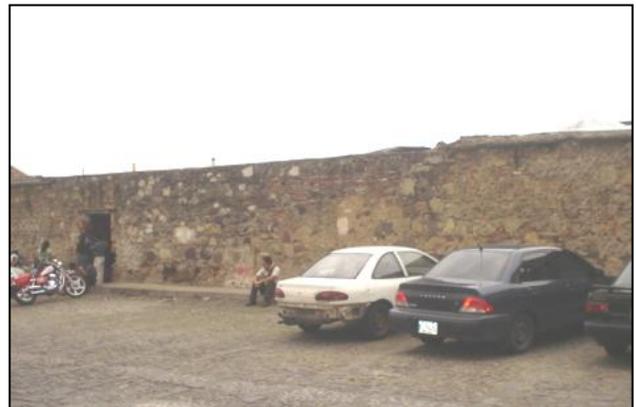
La fotografía muestra transporte vehicular aparcado al sector sur de la fachada principal del Templo de Nuestra Señora del Carmen.

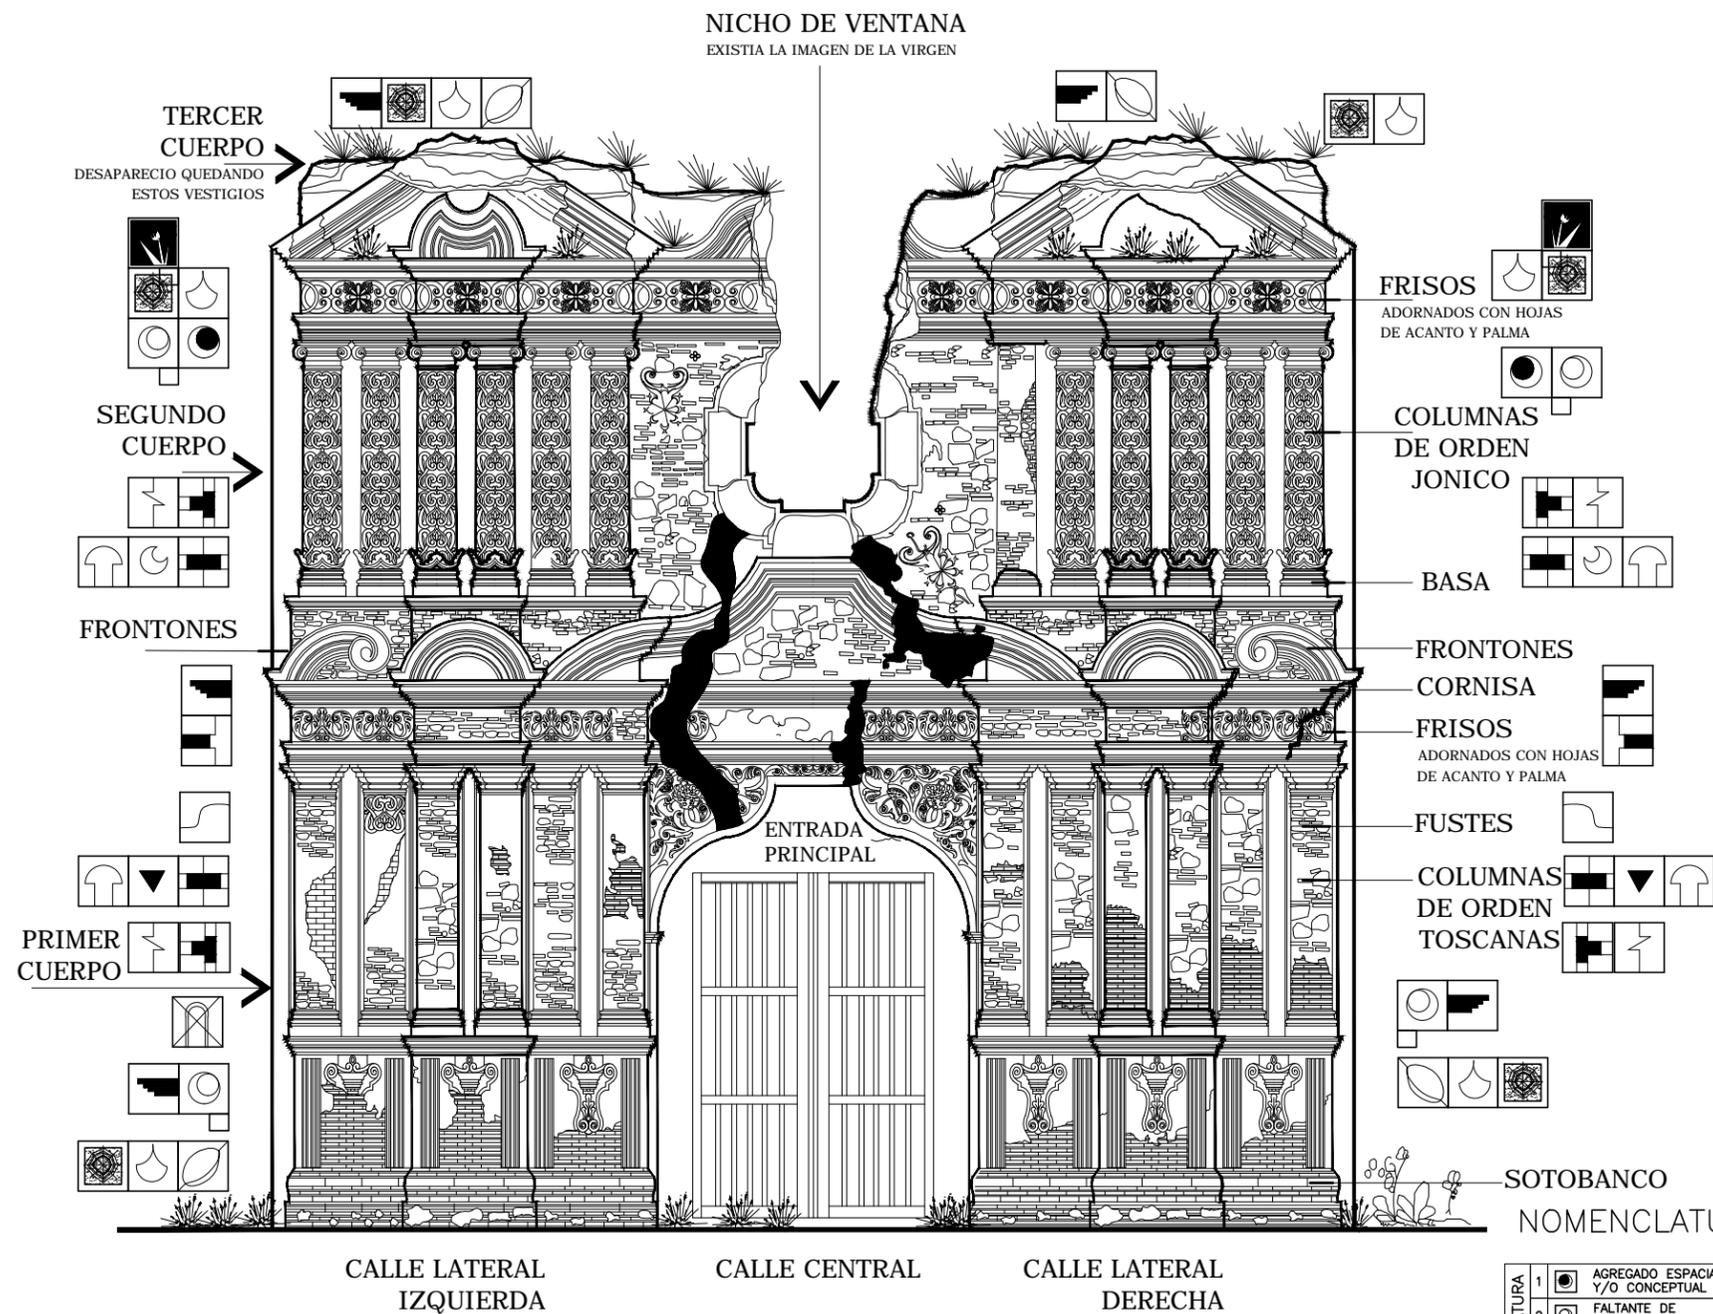
FACHADA PRINCIPAL DEL TEMPLO  
DAÑOS Y DETERIOROS ESCALA 1/100

Muro de Fachada: Expone dos grietas verticales entre la ventana de coro y el dintel del arco de ingreso, así también expone daños a reparación anterior y desplomes por terremoto de 1773.

TERCER CUERPO  
DESAPARECIO QUEDANDO ESTOS VESTIGIOS
