# EVALUACIÓN DE LA VULNERABILIDAD ESTRUCTURAL DE LOS EDIFICIOS DE USO PÚBLICO EN EL MUNICIPIO DE SAN JUAN LA LAGUNA, SOLOLÁ

PRESENTADO POR HEINRICH GILMAN GIOVANNI RAMÍREZ FUENTES  
AL CONFERÍRSELE EL TÍTULO DE ARQUITECTO  
EN EL GRADO ACADÉMICO DE LICENCIATURA

OCTUBRE 2015

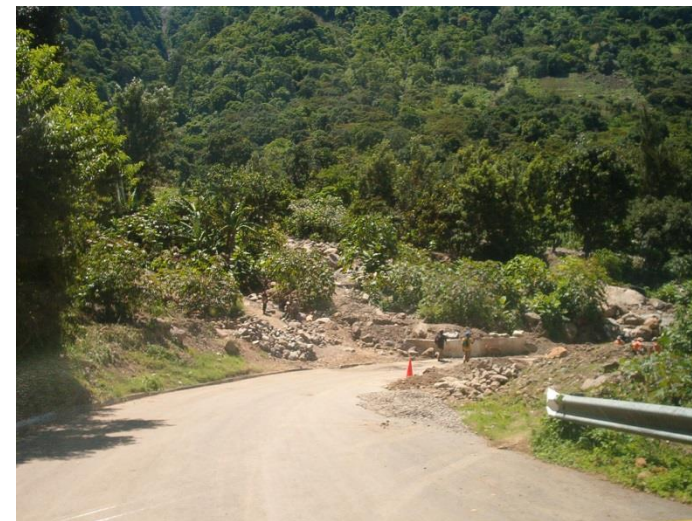
Fuente: Recorrido realizado en el trabajo de investigación, foto #1 tomada en el acceso desde el Km. 148 descenso hacia San Pablo La Laguna

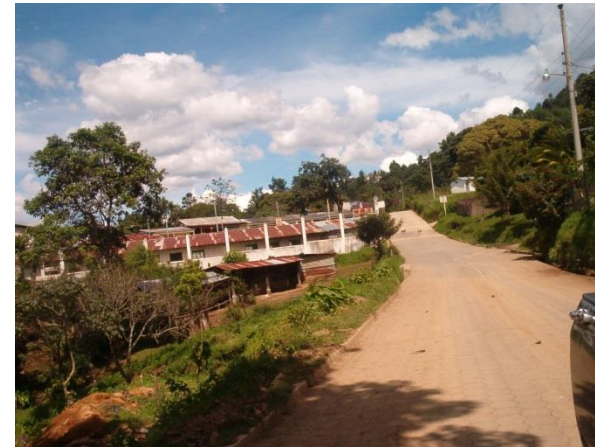
terracería irregular, también se encuentran varios derrumbes.

Fuente: Recorrido realizado en el trabajo de investigación, foto #3 tomada del trayecto que pasa por la aldea Palestina

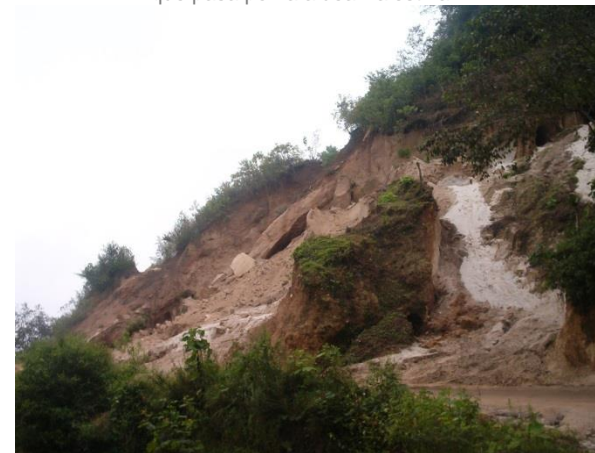
Fuente: Recorrido realizado en el trabajo de investigación, foto #4 del tramo que comunica las aldeas Palestina y Panyevan.

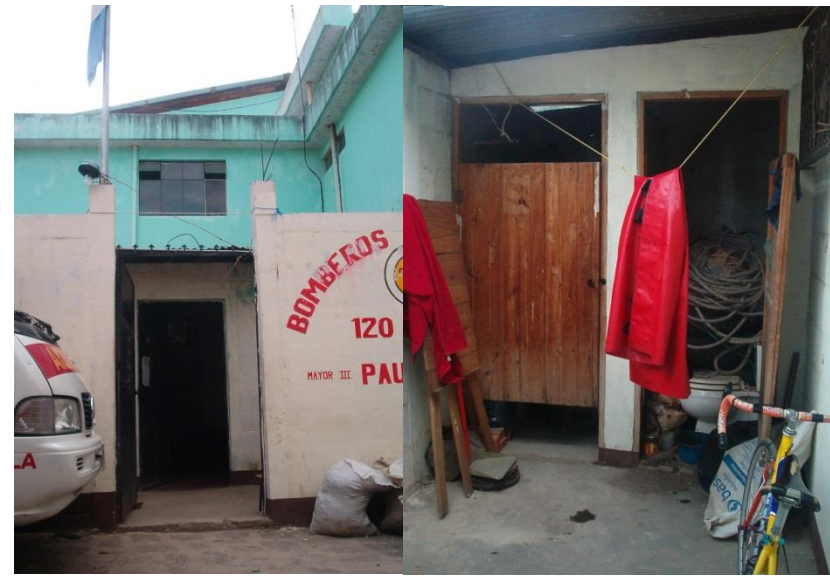
Para cubrir emergencias se cuenta con una estación de bomberos voluntarios de la 120 Compañía Mayor Paul Embleton ubicada a media cuadra del centro de salud que cuenta con una ambulancia y un técnico, las instalaciones también son precarias, ya que no cuenta con las instalaciones adecuadas para el manejo de emergencias.

Fuente: Investigación de campo, foto #6 exterior estación de bomberos (izquierda), servicios sanitarios de la estación (derecha).

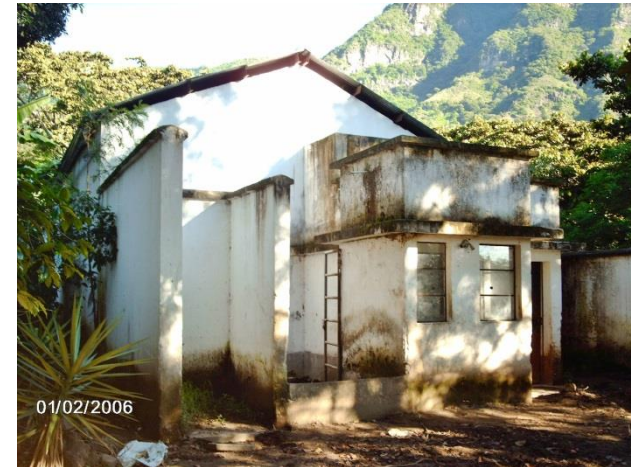
En las orillas del casco urbano se ubica el rastro municipal, el cual cuenta con una construcción pequeña y un poco abandonada, el acceso hacia este espacio es a través de calle de tierra.

Fuente: Investigación de campo, foto #12 rastro municipal.

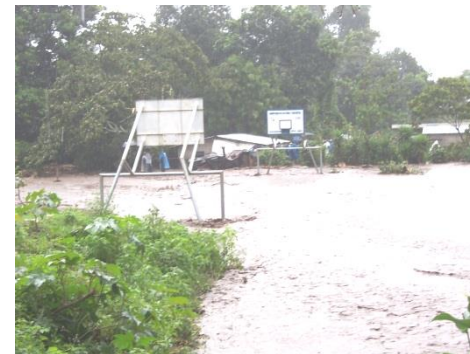
**Foto #15** Cancha polideportiva inundada por flujos de lodo que alcanzaron alturas de hasta 2 metros. Fuente: Informe de la situación ante el desastre del 5 octubre 2,005 elaborado por la Municipalidad de San Juan La Laguna

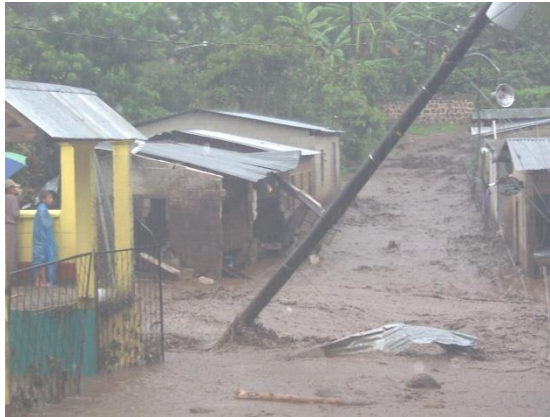
**Foto #16** En este punto se unen dos corrientes una que baja de la quebrada seca y otra que baja de la Sierra Parraxquim. Fuente: Informe de la situación ante el desastre del 5 octubre 2,005 elaborado por la Municipalidad de San Juan La Laguna.

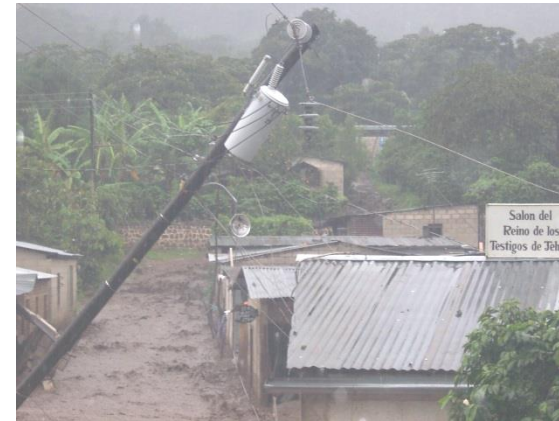
**Foto #17** Se observa la cantidad de viviendas ubicadas a poca distancia del cauce del río. Fuente: Informe de la situación ante el desastre del 5 octubre 2,005 elaborado por la Municipalidad de San Juan La Laguna.

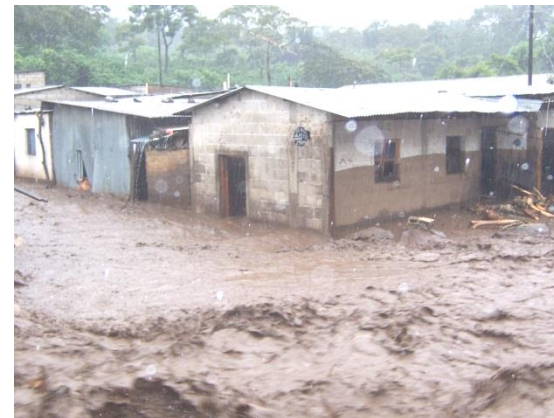
**Foto #18** En este punto la corriente alcanzó una altura de 2 metros y dejó inundadas las viviendas con lodo. Fuente: Informe de la situación ante el desastre del 5 octubre 2,005 elaborado por la Municipalidad de San Juan La Laguna.

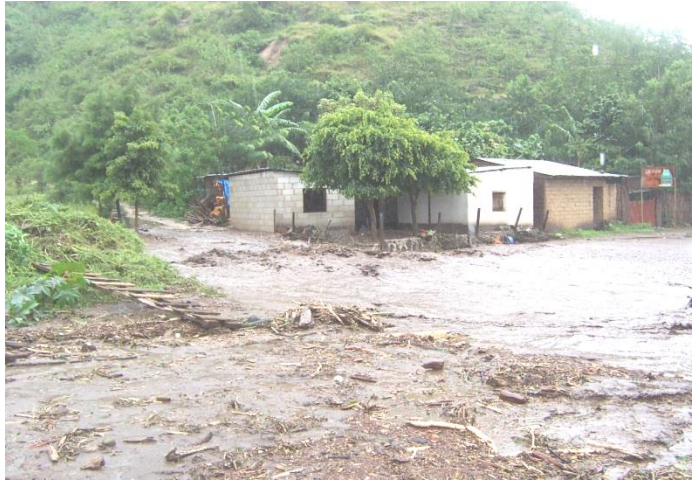
**Foto #21** Tomada luego que bajara el nivel del agua, las viviendas que resistieron quedaron enterradas en el lodo. Fuente: Informe de la situación ante el desastre del 5 octubre 2,005 elaborado por la Municipalidad de San Juan La Laguna.

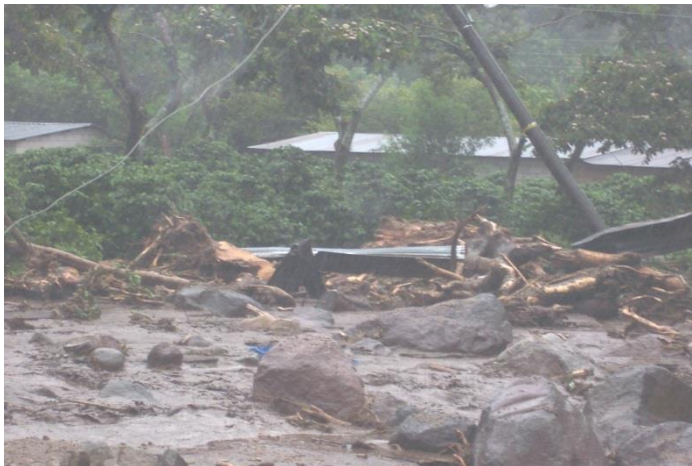
**Foto #22** Se observa el tamaño de las piedras, árboles y restos de construcciones que fueron arrastrados por la corriente. Fuente: Informe de la situación ante el desastre del 5 octubre 2,005 elaborado por la Municipalidad de San Juan La Laguna.

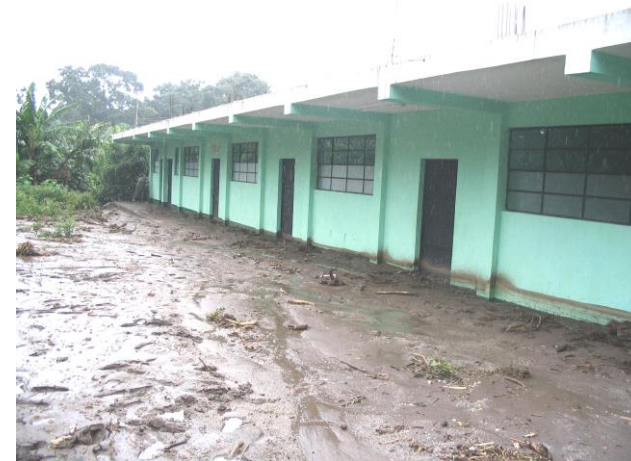
**Foto #23** Lodo que la corriente arrastró e inundo la Escuela de Autogestión Comunitaria Barrio 5 de enero. Fuente: Informe de la situación ante el desastre del 5 octubre 2,005 elaborado por la Municipalidad de San Juan La Laguna.

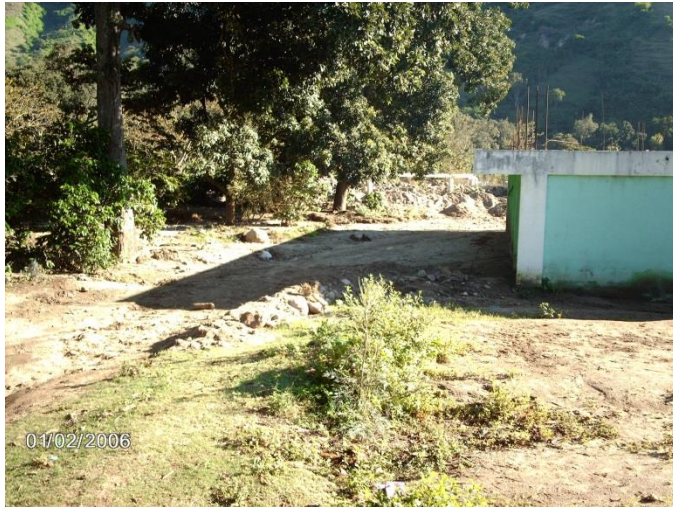
**Foto #24** El nivel del lodo que la corriente arrastró e inundó la Escuela de Autogestión Comunitaria Barrio 5 de enero parte de atrás. Fuente: Trabajo de campo realizado febrero 2, 2006.

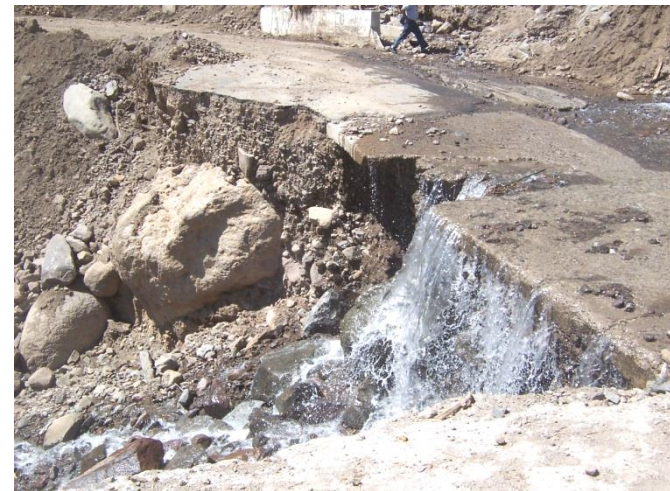
La carretera asfaltada de 2 kilómetros que comunica con San Pedro La Laguna, quedó enterrada en algunos puntos y en otros totalmente arrastrada por la fuerza de la corriente, de igual manera la vía que comunica con San Pablo con un trayecto de cinco kilómetros, asfalto deformado quedando enterrado una gran parte, de igual manera quedó en todo el trayecto hasta el kilómetro 148 carretera interamericana.

**Foto #26** Vía de acceso por San Pablo La Laguna, completamente destruida. Fuente: Informe de la situación ante el desastre del 5 octubre 2, 005 elaborado por la Municipalidad de San Juan La Laguna.

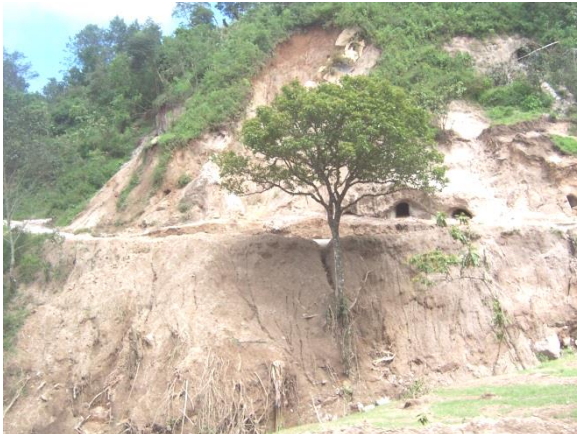
Foto #27 Carretera de terracería destruida. Fuente: Informe de la situación ante el desastre del 5 octubre 2,005 elaborado por la Municipalidad de San Juan La Laguna.

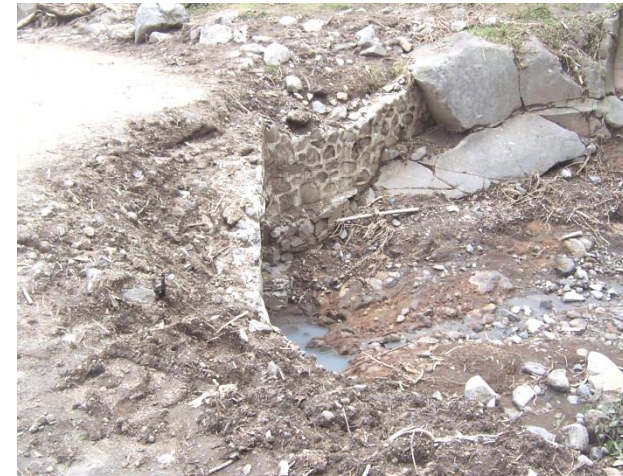
En el área rural fueron afectados 2 puentes vehiculares,

Foto #28 Puente destruido. Fuente: Informe de la situación ante el desastre del 5 octubre 2,005 elaborado por la Municipalidad de San Juan La Laguna.

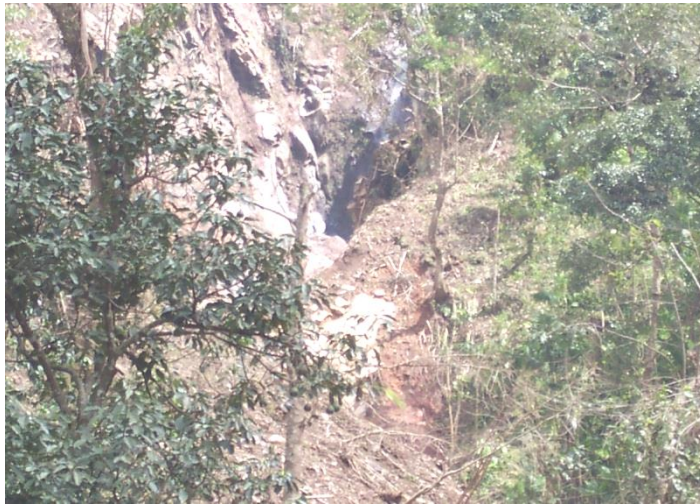
Foto #29 Camino de herradura afectado. Fuente: Informe de la situación ante el desastre del 5 octubre 2,005 elaborado por la Municipalidad de San Juan La Laguna.

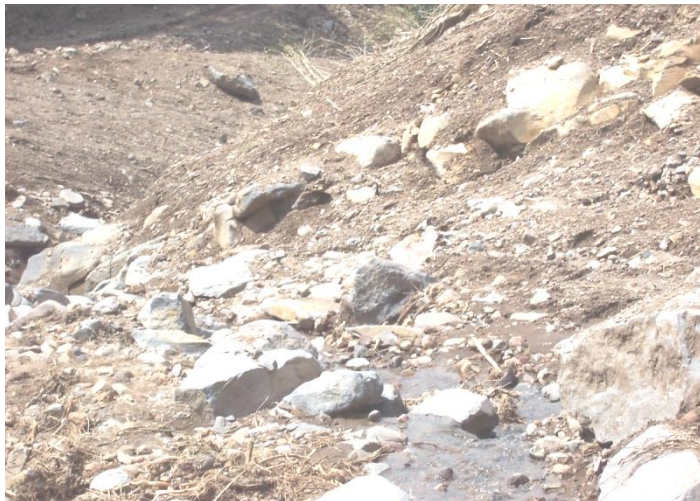
Foto #30 Camino de herradura enterrado por las piedras y el lodo. Fuente: Informe de la situación ante el desastre del 5 octubre 2,005 elaborado por la Municipalidad de San Juan La Laguna

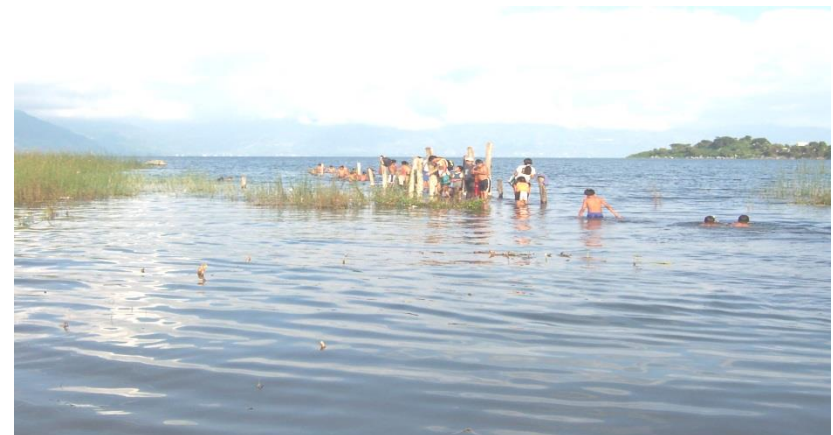
El muelle que consta de 35 metros de largo con un ancho de dos metros, donde atracan las naves acuáticas quedó dentro de las aguas, quedando la población sin muelle.

Foto #31 El muelle quedó dentro de las aguas: Informe de la situación ante el desastre del 5 octubre 2,005 elaborado por la Municipalidad de San Juan La Laguna

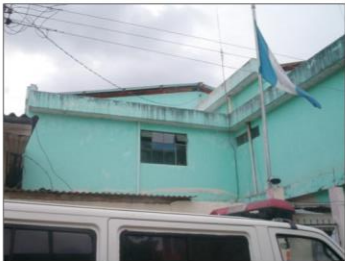
FOTOGRAFÍA 1

FOTOGRAFÍA NO. 1  
ES UNA VISTA DE FRENTE A LA ESTACIÓN DE BOMBEROS VOLUNTARIOS QUE OCUPA UN ESPACIO DE LAS INSTALACIONES DEL S.U.M., SU FUNCIONAMIENTO ES DEFICIENTE YA QUE NO CUENTAN CON PARQUEO PARA EL VEHICULO

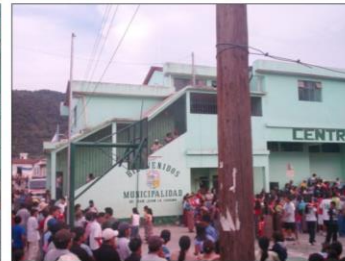
FOTOGRAFÍA 4

FOTOGRAFIA 4  
AL FONDO SE OBSERVA LA SIERRA PARRAXQUIM Y EL CERRO CRISTALINO, QUE NO REPRESENTAN RIESGO.

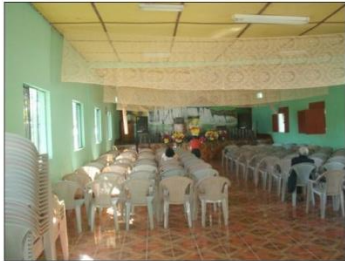
FOTOGRAFÍA 1

FOTOGRAFÍA NO. 1  
EL INTERIOR DEL SALÓN SE ENCUENTRA EN BUEN ESTADO GENERAL, NO SE LOCALIZARON GRIETAS NI DAÑOS CONSIDERABLES.

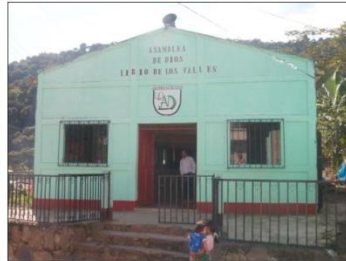
FOTOGRAFÍA 2

FOTOGRAFÍA NO. 2  
LA FACHADA FRONTAL NO PRESENTA DAÑOS SE PUEDE OBSERVAR EN EN LADO IZQUIERDO QUE EXISTE UN PATIO QUE PERTENECE A LA CASA DEL PASTOR DE LA IGLESIA PERO QUE TIENE COMUNICACIÓN CON EL SALÓN

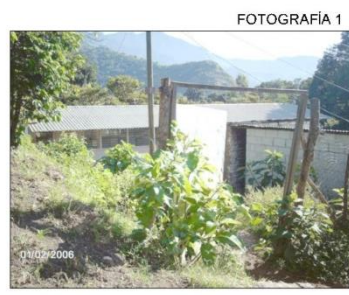
FOTOGRAFÍA NO. 1  
ESTA ES LA ÚNICA ENTRADA Y SALIDA DE LA ESCUELA CUYA UBICACIÓN EN LA PARTE ALTA DEL TERRENO POR DONDE CORRE UN RÍO DE LODO EN EPOCA DE INVIERNO LA CONVIERTE EN UNA TRAMPA MORTAL, DEBIDO A ESTO SE ENCUENTRA FUERA DE USO.

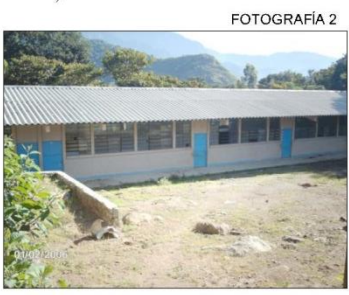
FOTOGRAFÍA NO. 2  
EL ESTADO FÍSICO Y ESTRUCTURAL DE LA ESCUELA ES MUY BUENO, PERO FUÉ CONSTRUIDA EN UNA ZONA DE ALTO RIESGO

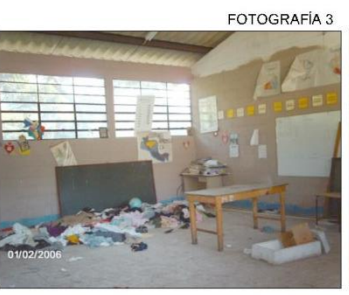
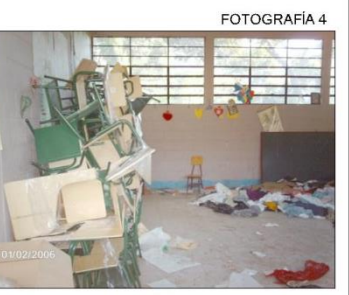
FOTOGRAFÍA NO. 3 Y 4  
EL ESTADO INTERNO DE LAS AULAS ES BUENO AUNQUE DURANTE STAN SE LLENARON DE LODO A UNA ALTURA DE 30 CENTIMETROS, SE OBSERVA EL MATERIAL ABANDONADO.

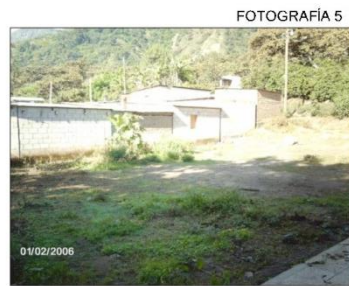
FOTOGRAFÍA NO. 5  
ESTA ES UNA VISTA HACIA LA MONTAÑA Y LA ENTRADA DE LA ESCUELA, SE PUEDE OBSERVAR LO PRONUNCIADO DE LA PENDIENTE.

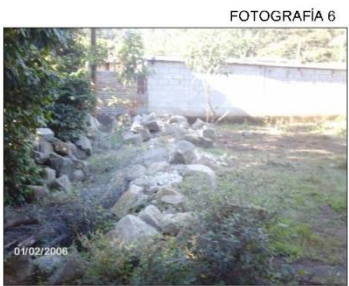
FOTOGRAFÍA NO. 6  
ESTAS SON LAS PIEDRAS QUE FUERON ARRASTRADAS POR EL FLUJO DE LODO QUE INGRESÓ AL PREDIO DE LA ESCUELA.

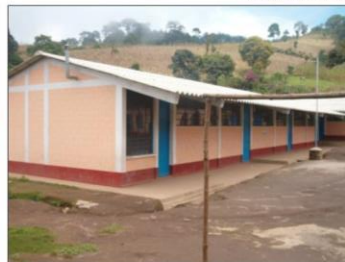
FOTOGRAFÍA 7

FOTOGRAFÍA NO. 7  
LA ESCUELA ESTÁ ASENTADA SOBRE UN TALUD QUE SE FORMÓ, EL CUAL NO CUENTA CON TRATAMIENTO ALGUNO PARA EVITAR LA EROSIÓN O DERRUMBE. AL MOMENTO DE LA EVALUACIÓN LA ESTRUCTURA DE LA ESCUELA NO PRESENTA DAÑO, PERO EXISTE LA POSIBILIDAD DE QUE SE SOCABE LA BASE.

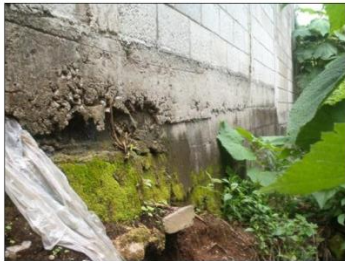
FOTOGRAFÍA 1

FOTOGRAFÍA NO. 1  
DEBIDO AL TALUD FORMADO EN LA CONSTRUCCIÓN DEL EDIFICIO Y A LA FALTA DE DRENAJE PLUVIAL, EL AGUA SE FILTRA A TRAVÉS DE LA UNIÓN DE LA SOLERA Y BLOCK DEL MURO DE CONTENCIÓN ESTO HA OCASIONADO EL DETERIORO DEL MURO

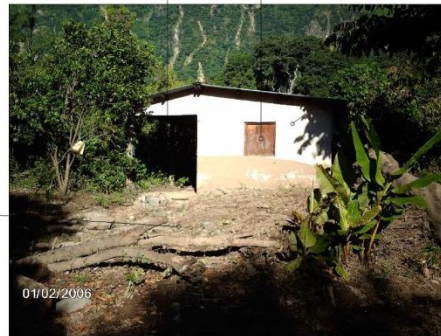
Los muros de las viviendas construidas más recientemente son de block pero no cuentan con refuerzo adecuado

Daños debido a la falta de muros de protección y a su ubicación a solo 10 metros del paso del río.

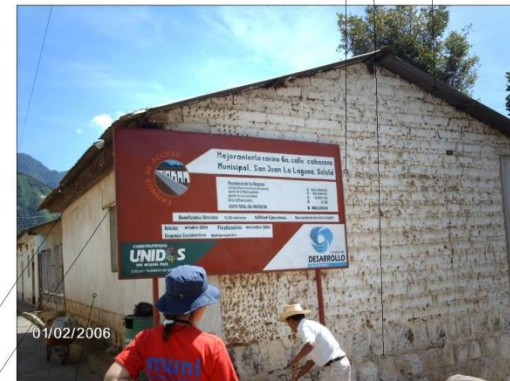
Los techos son de lámina galvanizada en su mayoría a dos aguas y debido a la falta de mantenimiento se encuentran en un avanzado estado de oxidación.

Vivienda de adobe sin refuerzo
