**“PROPUESTA DE RESTAURACIÓN Y VALORIZACIÓN PARA LA**  
**CONSERVACIÓN DEL TEMPLO DE SANTA INÉS DE PETAPA DEL**  
**SIGLO XVI”**

TESIS PRESENTADA POR  
ARQ. EVELYN ROCÍO GÓMEZ ARAGÓN  
AL CONFERÍRSELE EL GRADO ACADÉMICO DE  
MAESTRA EN RESTAURACIÓN DE MONUMENTOS  
CON ESPECIALIDAD EN BIENES INMUEBLES Y CENTROS HISTÓRICOS.

*Guatemala, agosto 2017.*

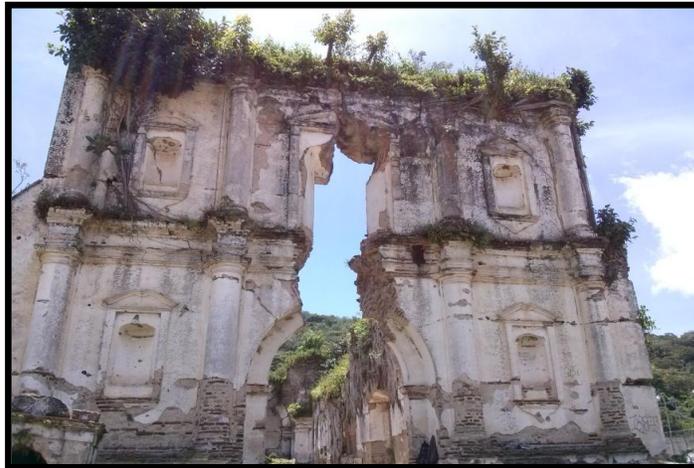
#### **FOTOGRAFÍA No. 4**

FOTOGRAFÍA 4, Elaboración propia, visita de campo. (año 2014)  
Vista de la fachada principal.

El muro de la fachada principal se encuentra en alto grado de deterioro a causa de erosión y desprendimiento de material, falta de algunos elementos decorativos como hornacina, bases de pilastras adosadas, nichos y cornisas, así como los desprendimientos estructurales producidos por los eventos sísmicos y la falta de mantenimiento.

Los muros laterales presenta grietas y fisuras, desprendimiento de material y colapso total en algunos sectores producto de la falta de acabados, presentando una alta invasión de microflora, hongos, etc.

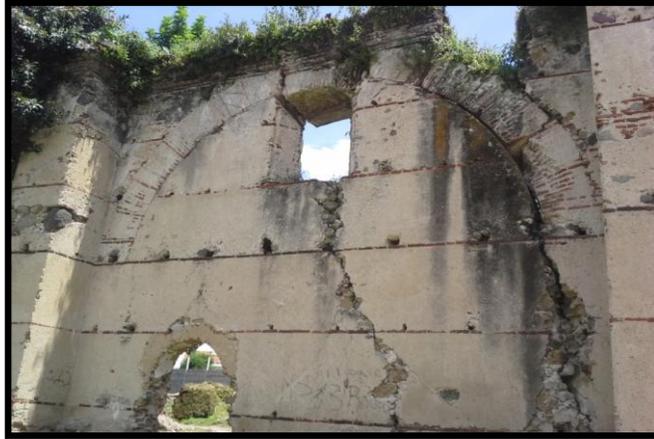
### FOTOGRAFÍA No. 6

FOTOGRAFÍA 6, Elaboración propia, visita de campo. (año 2014).  
Vista de muro lateral.

La forma en que se encuentra la estructura y el desplome de los materiales, además de la microflora que produce humedad, hongos y causantes que aceleran el deterioro.

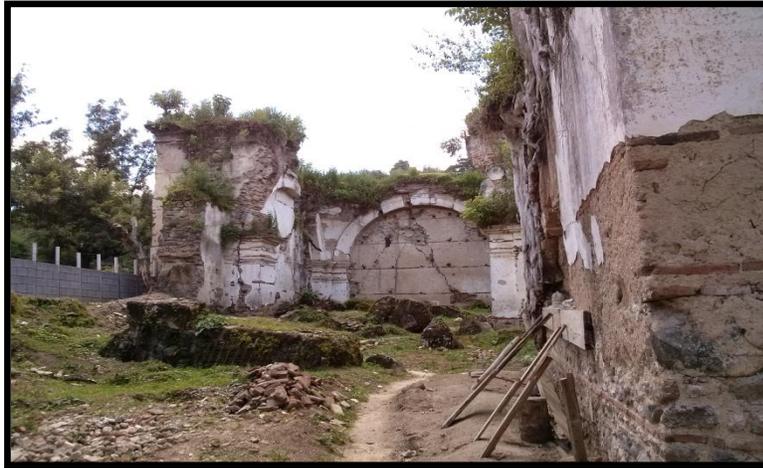
### FOTOGRAFÍA No. 10

FOTOGRAFÍA 10, Elaboración propia, visita de campo. (año 2014)  
Vista interior.

En esta fotografía No. 10 del interior, se puede observar que el muro no se encuentra totalmente vertical, y ha sufrido un giro debido a que su estructura se ha dañado, también el desplome de elementos, donde la erosión ha provocado la pérdida de los acabados, además del desgaste del tapial de adobe.

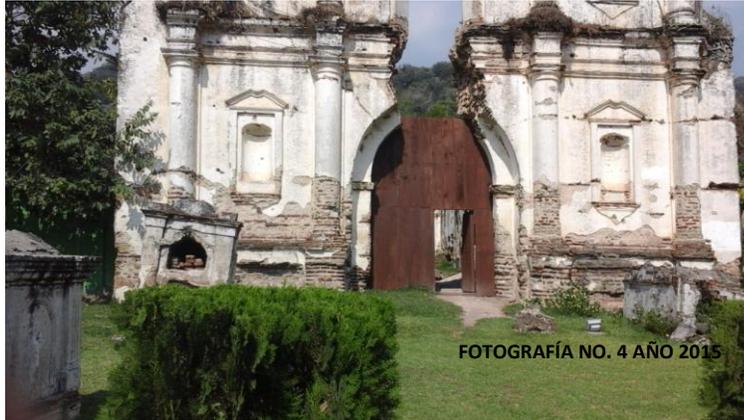
FOTOGRAFÍA NO. 4 AÑO 2015

En ese año, la municipalidad realizó un trabajo de limpieza para liberar un poco al monumento de toda la maleza que produce daño, pero este monumento no ha sido intervenido por un experto en Restauración.

En el exterior del monumento, vemos los daños que se han provocado y la INÉstabilidad estructural que genera este monumento, debido a que los muros están inclinados, por falta de apoyo estructural.

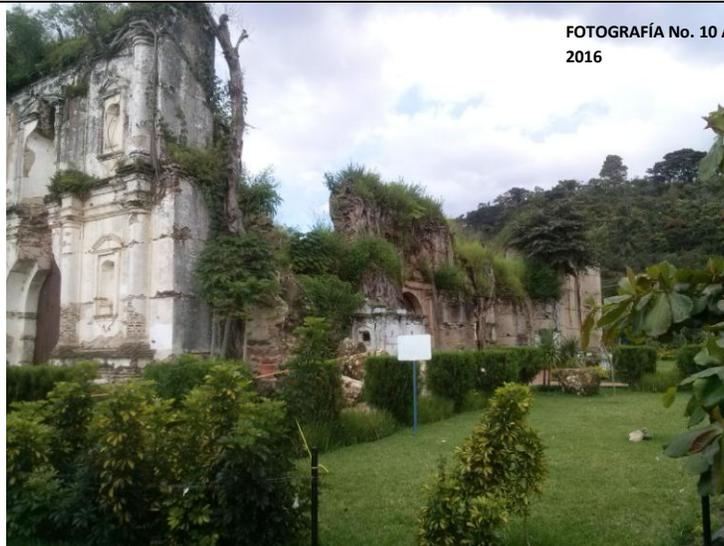
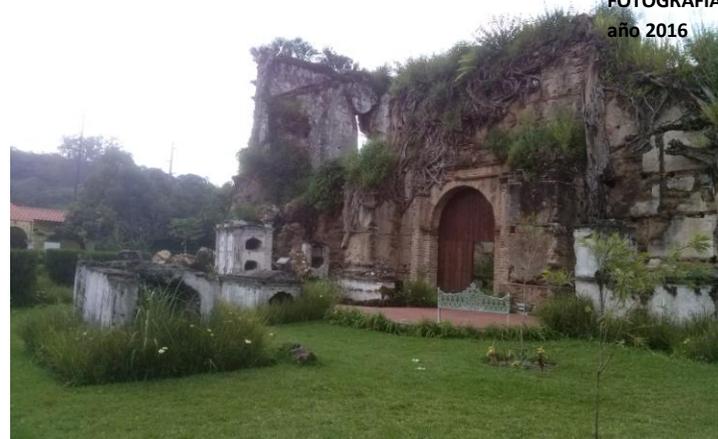
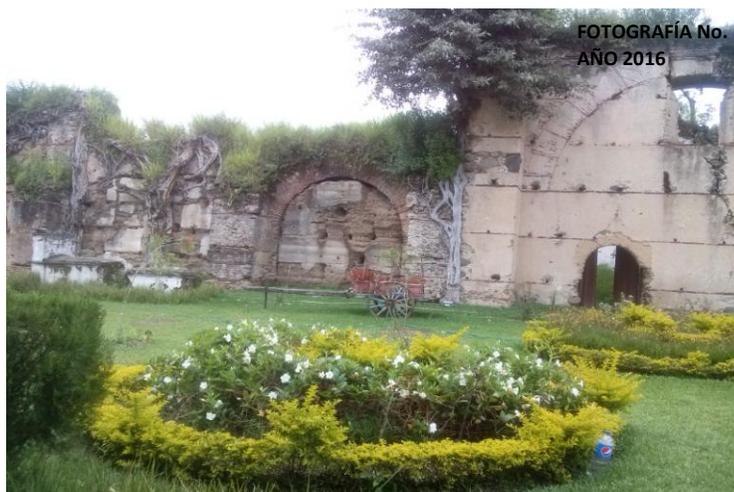
Como podemos observar la maleza de dispersa más de lo previsto y no se ven trabajos de limpieza fuera ni dentro del monumento.

Debido a esto el monumento está en condiciones deplorables por falta de una intervención que podría rescatarlo

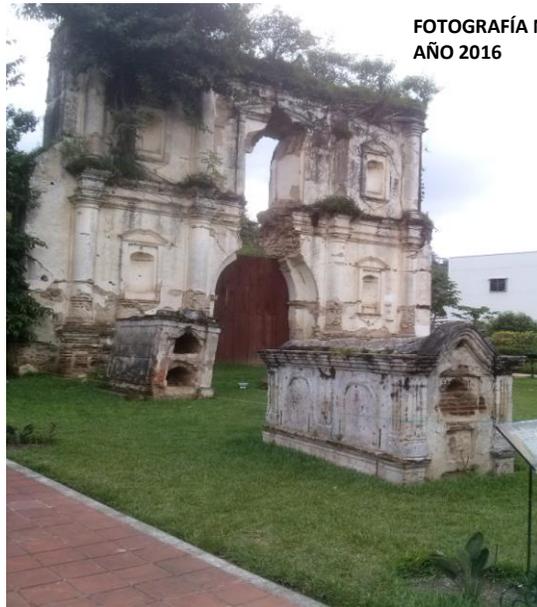
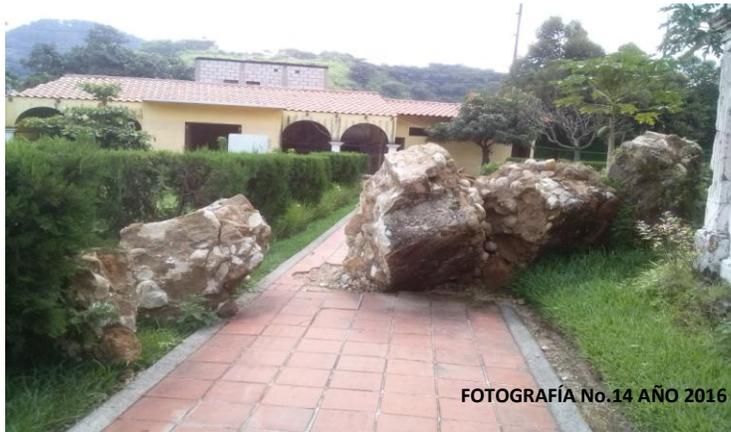
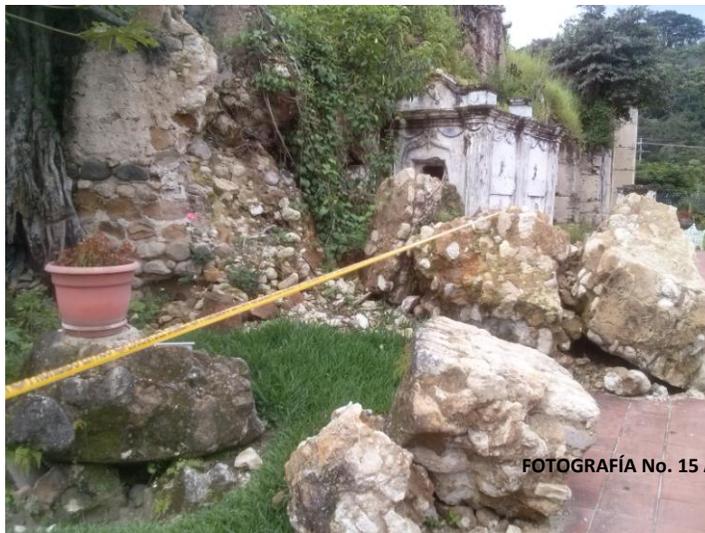
Al parecer y como se puede observar en una fotografía tomada en el interior, las raíces que sostienen parte de la estructura del edificio incrustadas, se secaron y debido a las fuertes lluvias estas raíces comenzaron el proceso de pudrición lo cual provocó el desprendimiento.

Lamentablemente este edificio es sostenido por las raíces las cuales a la hora de una intervención se debe ser muy precavido

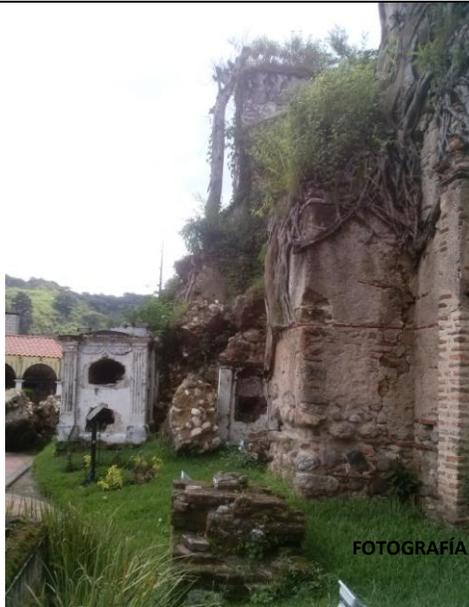
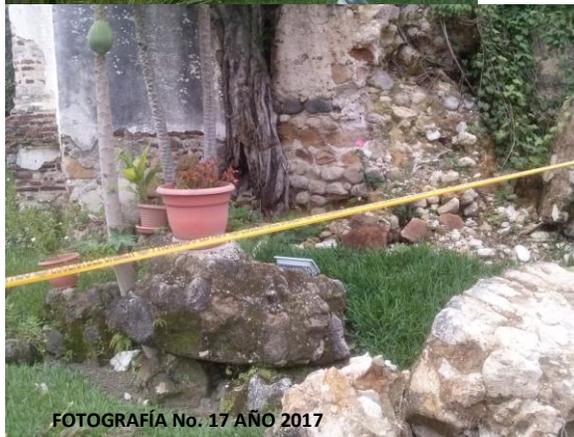
Este monumento corre el riesgo de un fuerte desprendimiento y las autoridades no se han pronunciado con respecto a esto.

Es preocupante la situación debido a que las personas que visitan el lugar corren el riesgo ya que a mi opinión no es segura el área.

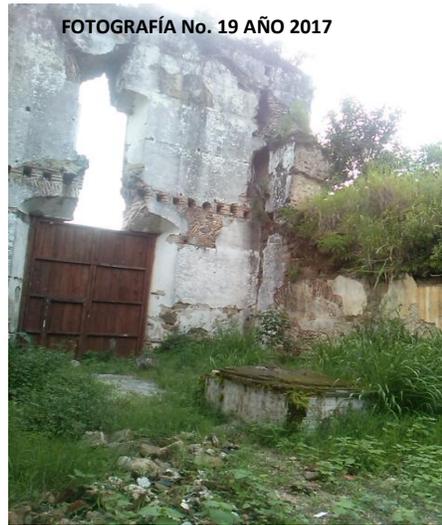
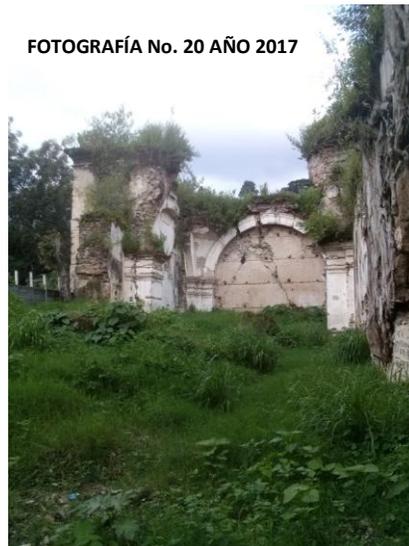
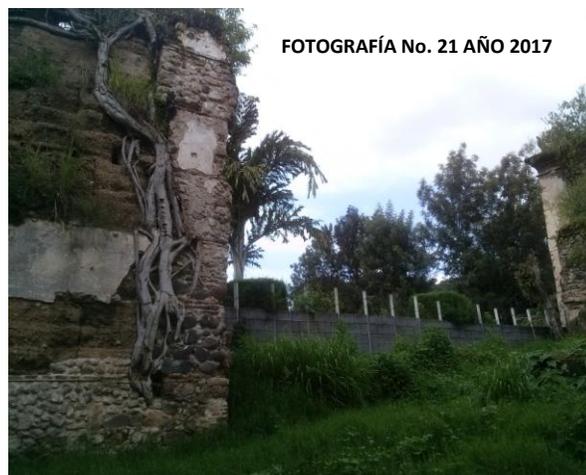
En estas fotos se puede apreciar que el interior está cubierto de maleza, a cambio del año anterior, este año no se ha realizado trabajos de limpieza alguno que pueda apreciar la estructura del monumento o sus daños actuales.

Se ve el interior cubierto de maleza la cual está destruyendo lo que queda de este monumento.

Esto impide realizar un estudio a profundidad sobre los daños provocados a la estructura en los muros.

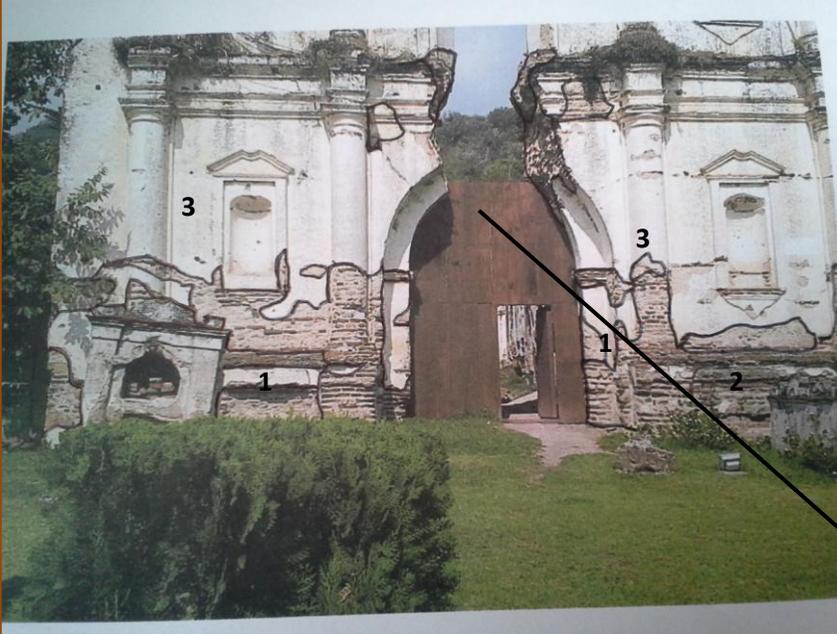
1. Construcción de mampostería (ladrillo, piedra y mezcla).
2. restos de repello
3. sistema de blanqueado de estuco

Utilización de arco medio punto como ingreso principal. Pilastras destruidas y utilización de nichos.

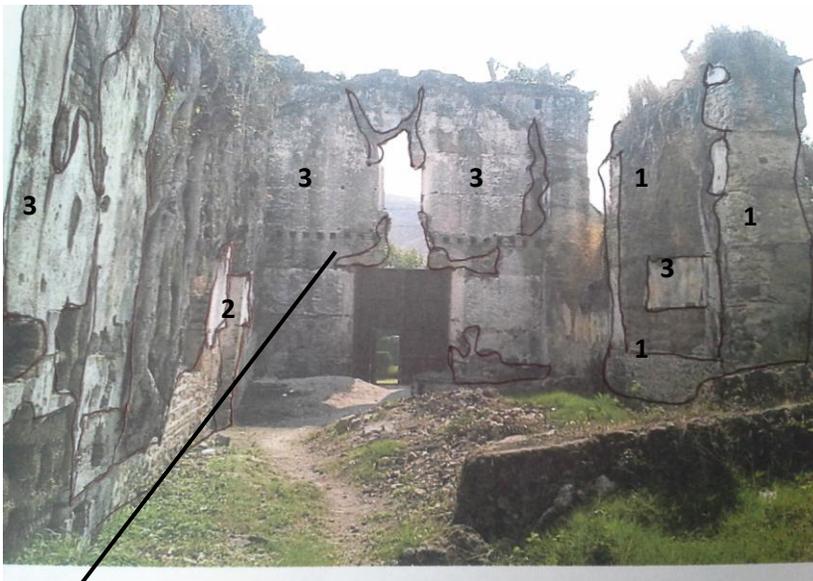
1. Construcción de mampostería (ladrillo, piedra y mezcla).
2. restos de repello
3. sistema de blanqueado de estuco

Mechinales para colocación de entrepiso de madera.

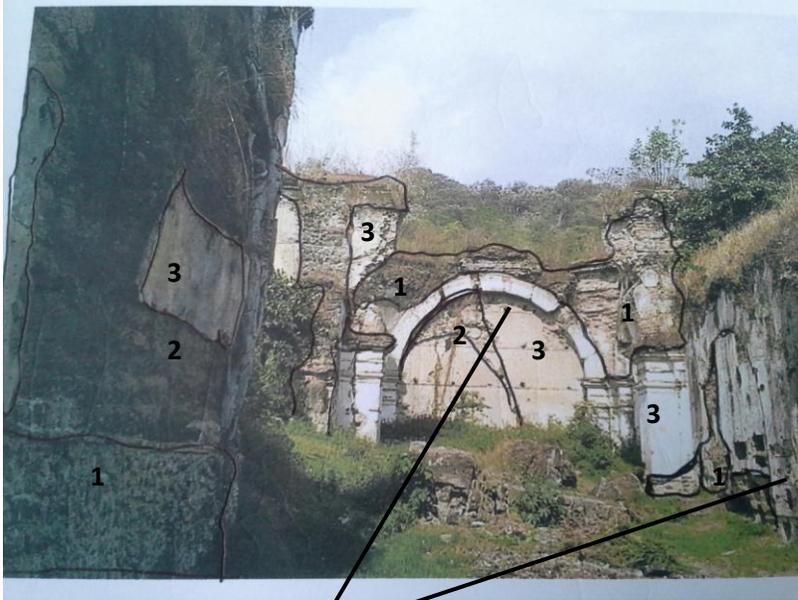
1. Construcción de mampostería (ladrillo, piedra y mezcla).
2. restos de repello
3. sistema de blanqueado de estuco (aglomerado).

Se puede observar un arco de medio punto, el templo estuvo techado con bóveda. El cemento no se puede evidenciar, se prevé utilización de piedras de regular tamaño unas con mezcla. Agujeros en muro por ritual religioso.

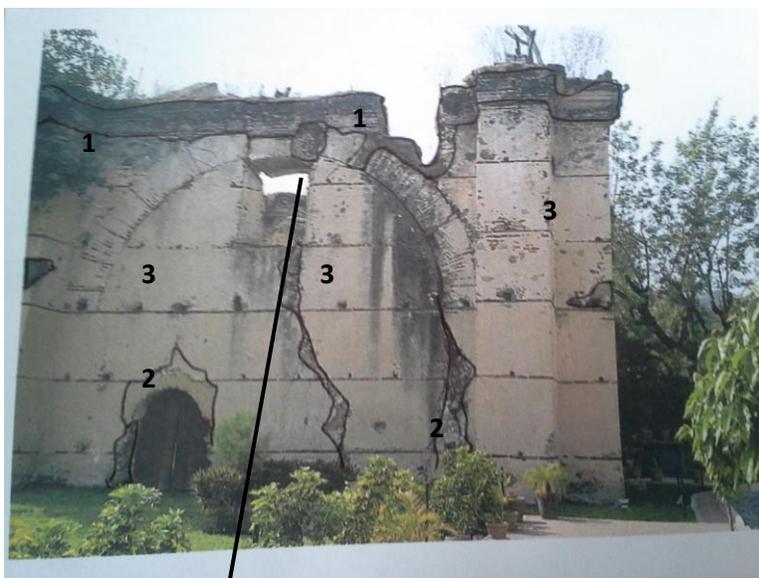
1. Construcción de mampostería (ladrillo, piedra y mezcla).
2. restos de repello
3. sistema de blanqueado de estuco

Observación de arco de medio punto hecho de ladrillo.
