Propuesta de lineamientos técnicos para la restauración de
inmuebles en lámina troquelada, madera y metal deployé
en el Centro Histórico de San Salvador

El caso de la “**CASA VERDE**”

MAESTRA EN PATRIMONIO CULTURAL PARA EL DESARROLLO
CON ÉNFASIS EN CONSERVACIÓN

Guatemala, octubre de 2018

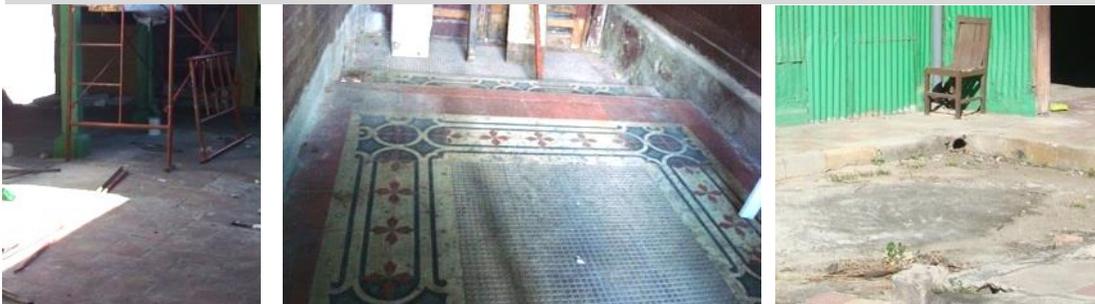
Finalmente, a nivel de **materiales de piso** se empleó las baldosas de cemento hidráulico de 20 cm. de lado con estampados tipo alfombra o unicolor (blanco y rojo tipo damero); también se utiliza el mismo material de texturas a cuadros en el zaguán y, para el patio posterior se presenta un concreteado rústico de mala ejecución que presenta desniveles, rupturas y hundimientos (Figura 74).

Figura 74. (Izquierda): Patio central. (Centro): Piso tipo alfombra y texturizado empleado en el zaguán de acceso. (Derecha): Patio rústico de concreto.

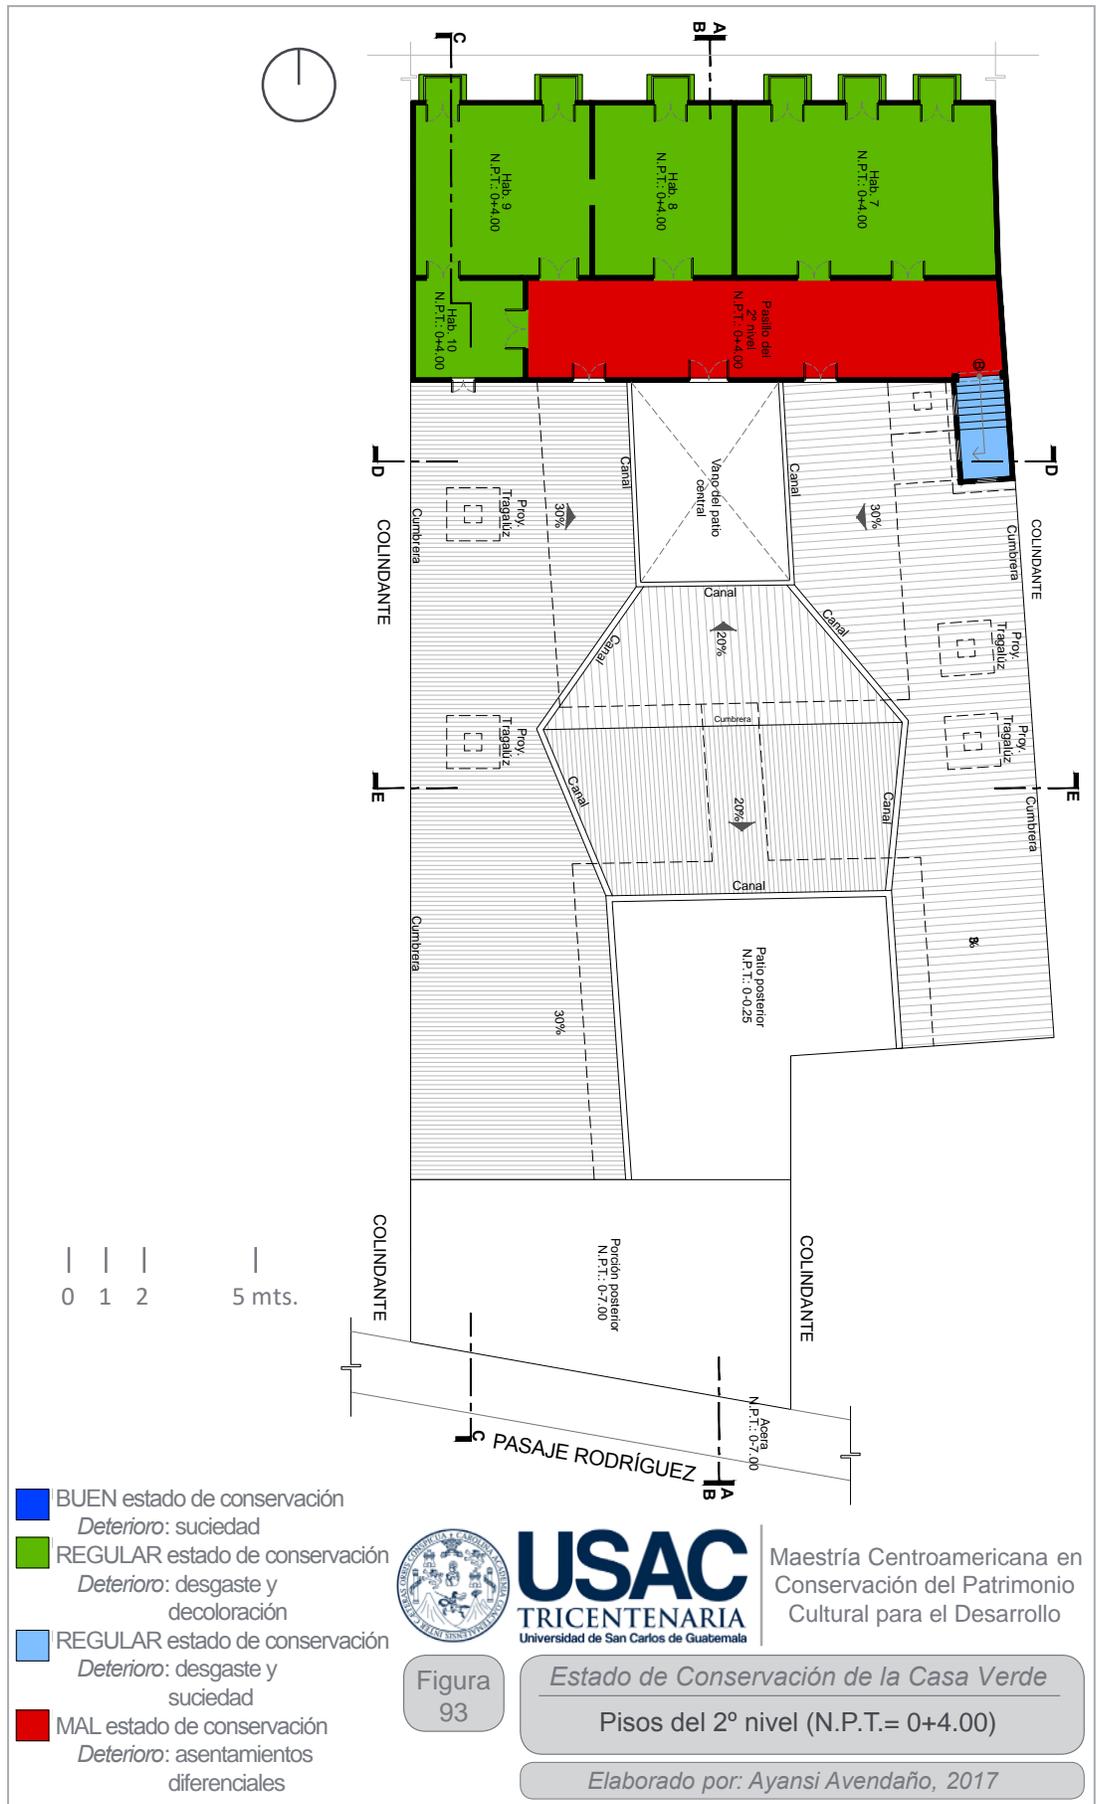
En el 2º nivel se percibe un flambeo del piso de madera específicamente en la zona del corredor (Figura 93), este puede deberse a dos posibles causas que pueden estar ocurriendo simultáneamente, ya que es posible que las vigas de madera de la estructura de entrepiso está muy envejecida y esté perdiendo resistencia debido a la carga y actividad que ha soportado por cerca de una centuria; o también puede que estas piezas se encuentren deterioradas por agentes xilófagos, gracias a las condiciones propicias que ha facilitado la humedad que ingresa por las ventanas del corredor en época de lluvia. Sin embargo, al igual que en el caso anterior, se requiere de una exploración más profunda para determinar la verdadera causa.

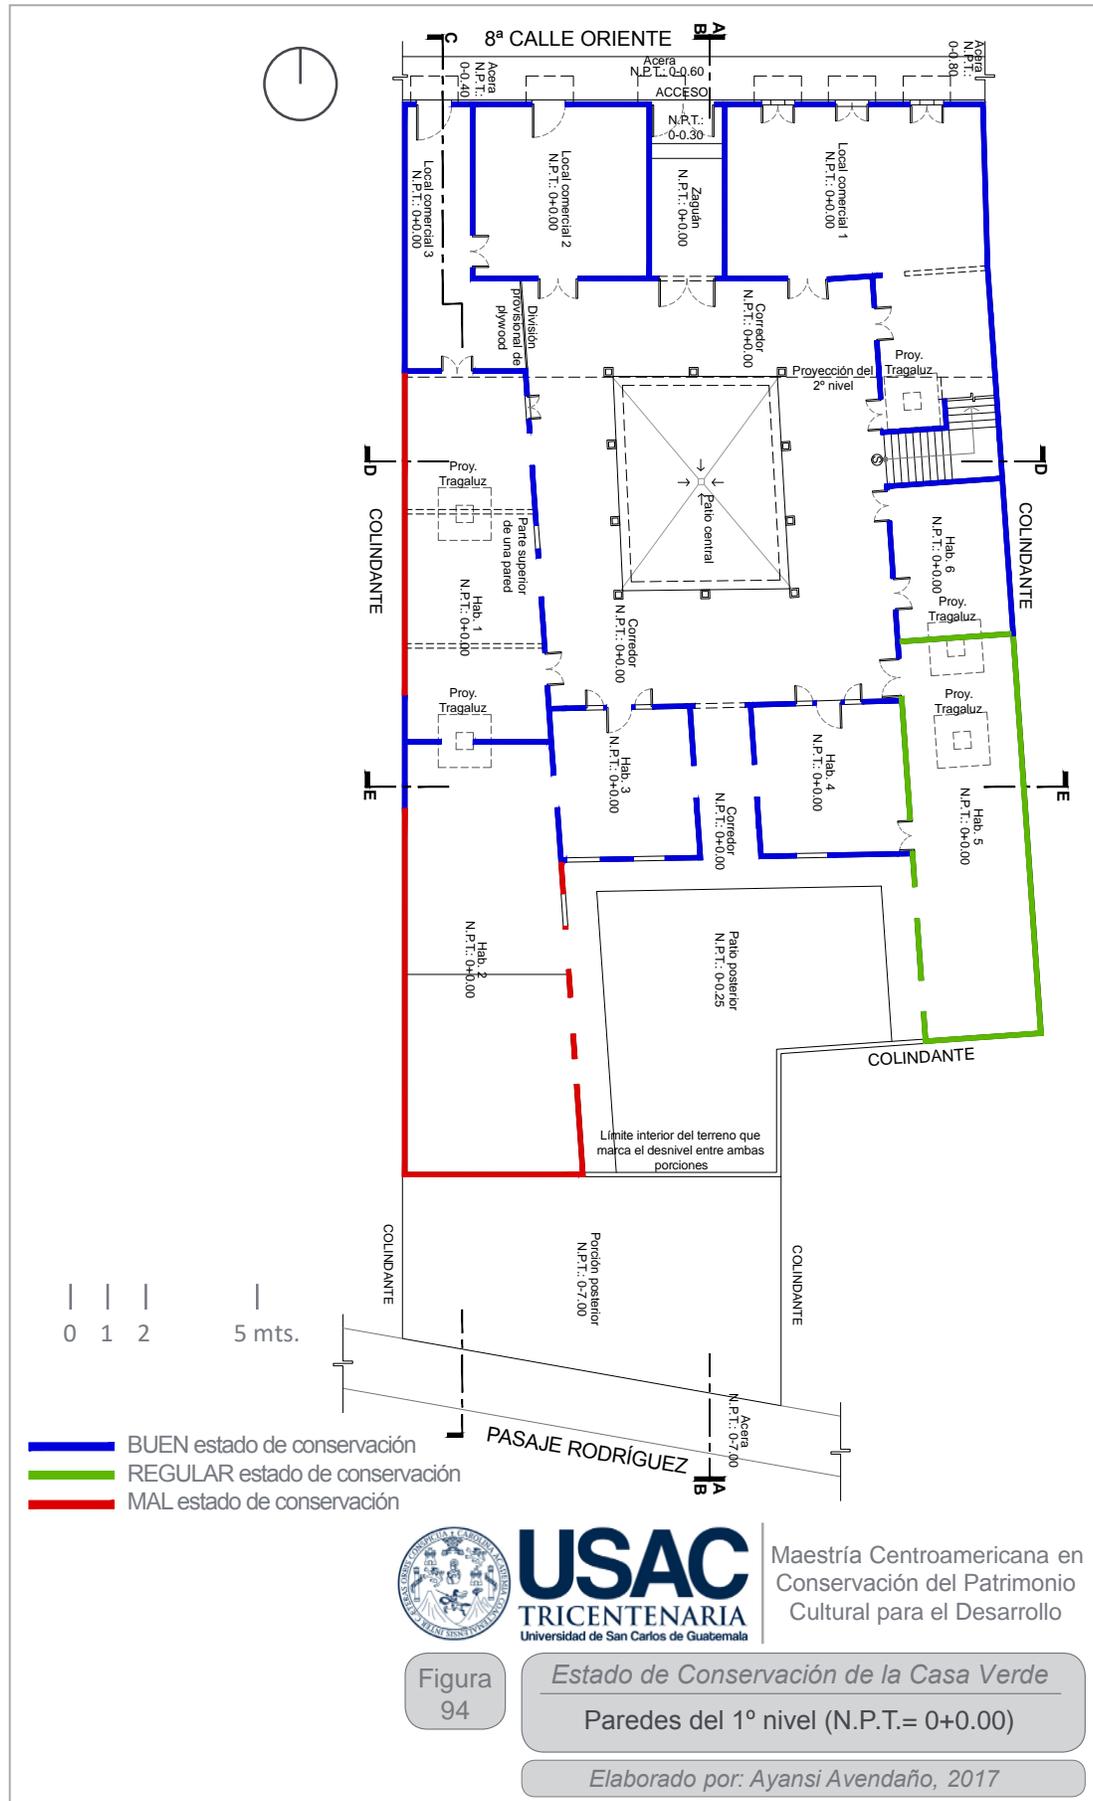
De igual forma debe destacarse que existen algunos sectores que si presentan considerables alteraciones, como la crujía poniente y oriente (Figura 94), en donde las paredes colindantes o son inexistentes o han sido reconstruidas con materiales de mala calidad (hab. 2, la que además da muestras de ser una ampliación de la casa) debido a transformaciones de las casas vecinas. Sin duda el caso más preocupante se presenta en la habitación 2 donde ha desaparecido completamente el recubrimiento por ambos lados de la pared y la estructura también presenta faltantes, con lo que se compromete la estabilidad de esta crujía.

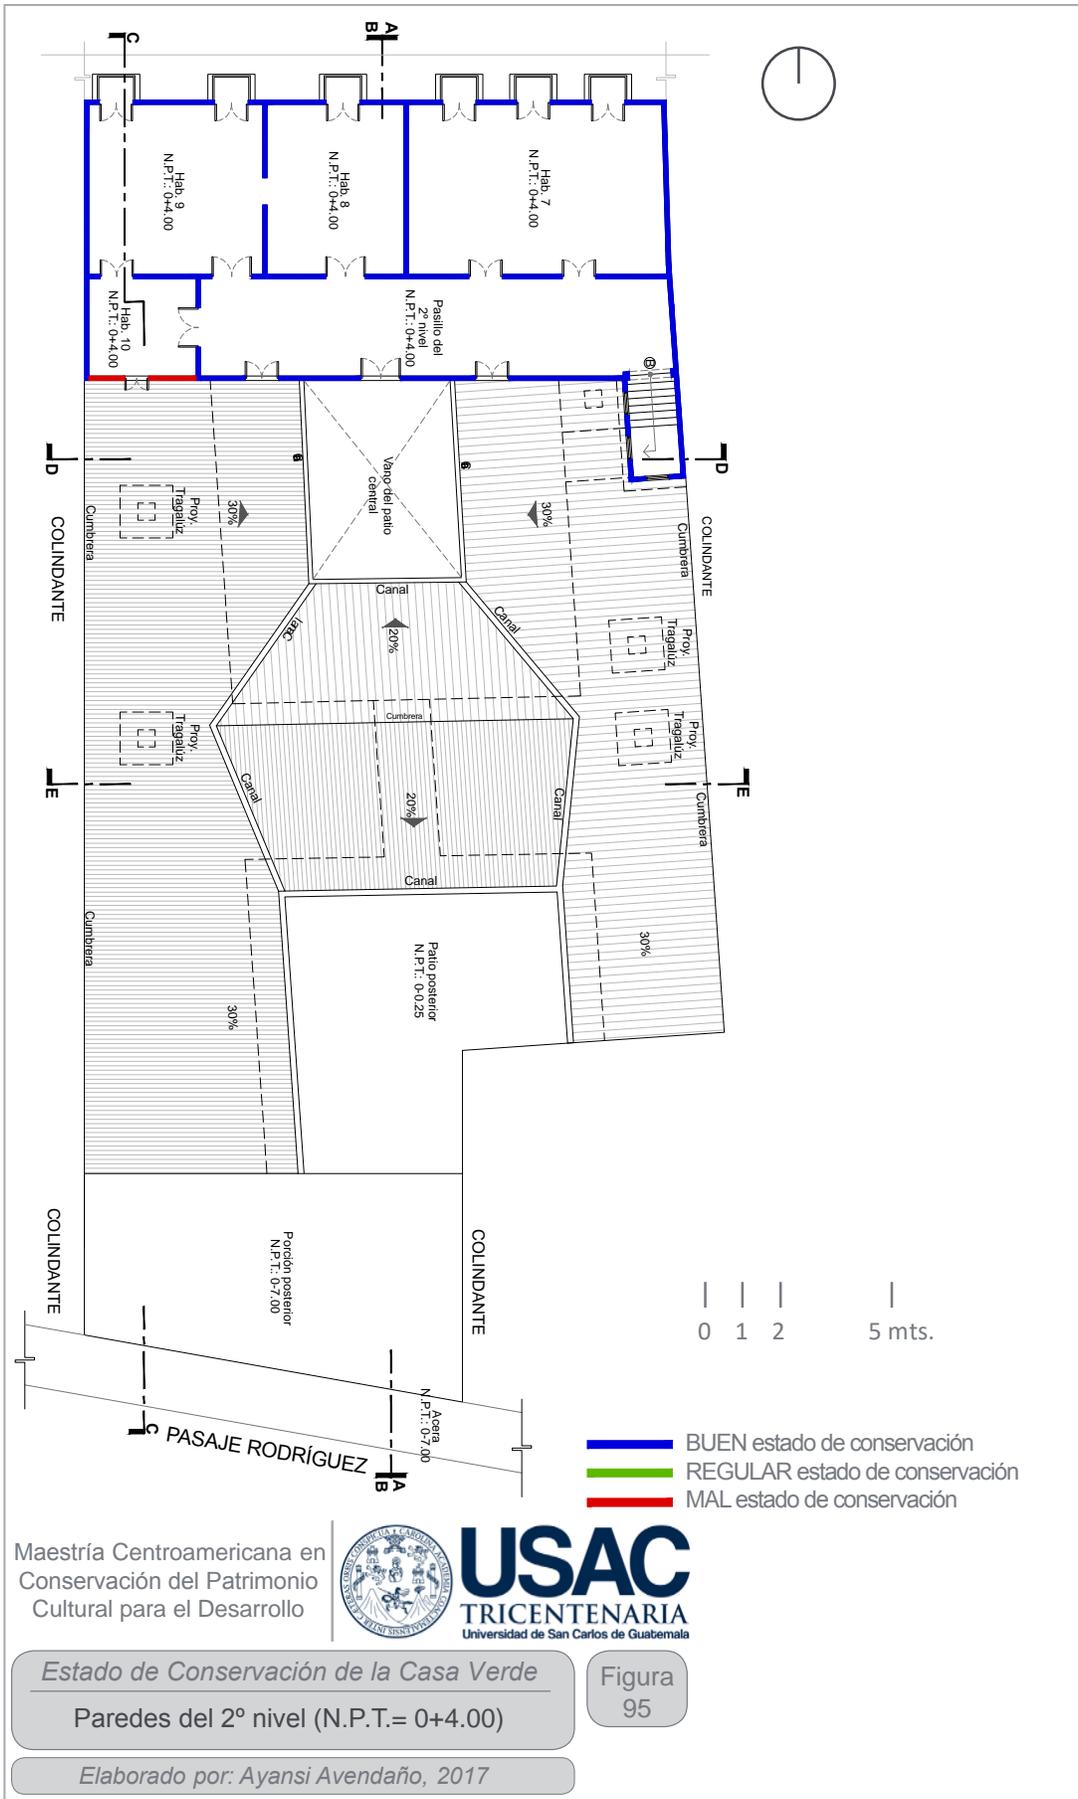
Figura 95

En el 2º nivel se tiene un muy buen estado conservación de las paredes (Figura 95), con excepción de un pequeño tramo en la habitación 10 ya que, por la cara interior, el material original fue sustituido, debido a causas desconocidas, por piezas de cartón.

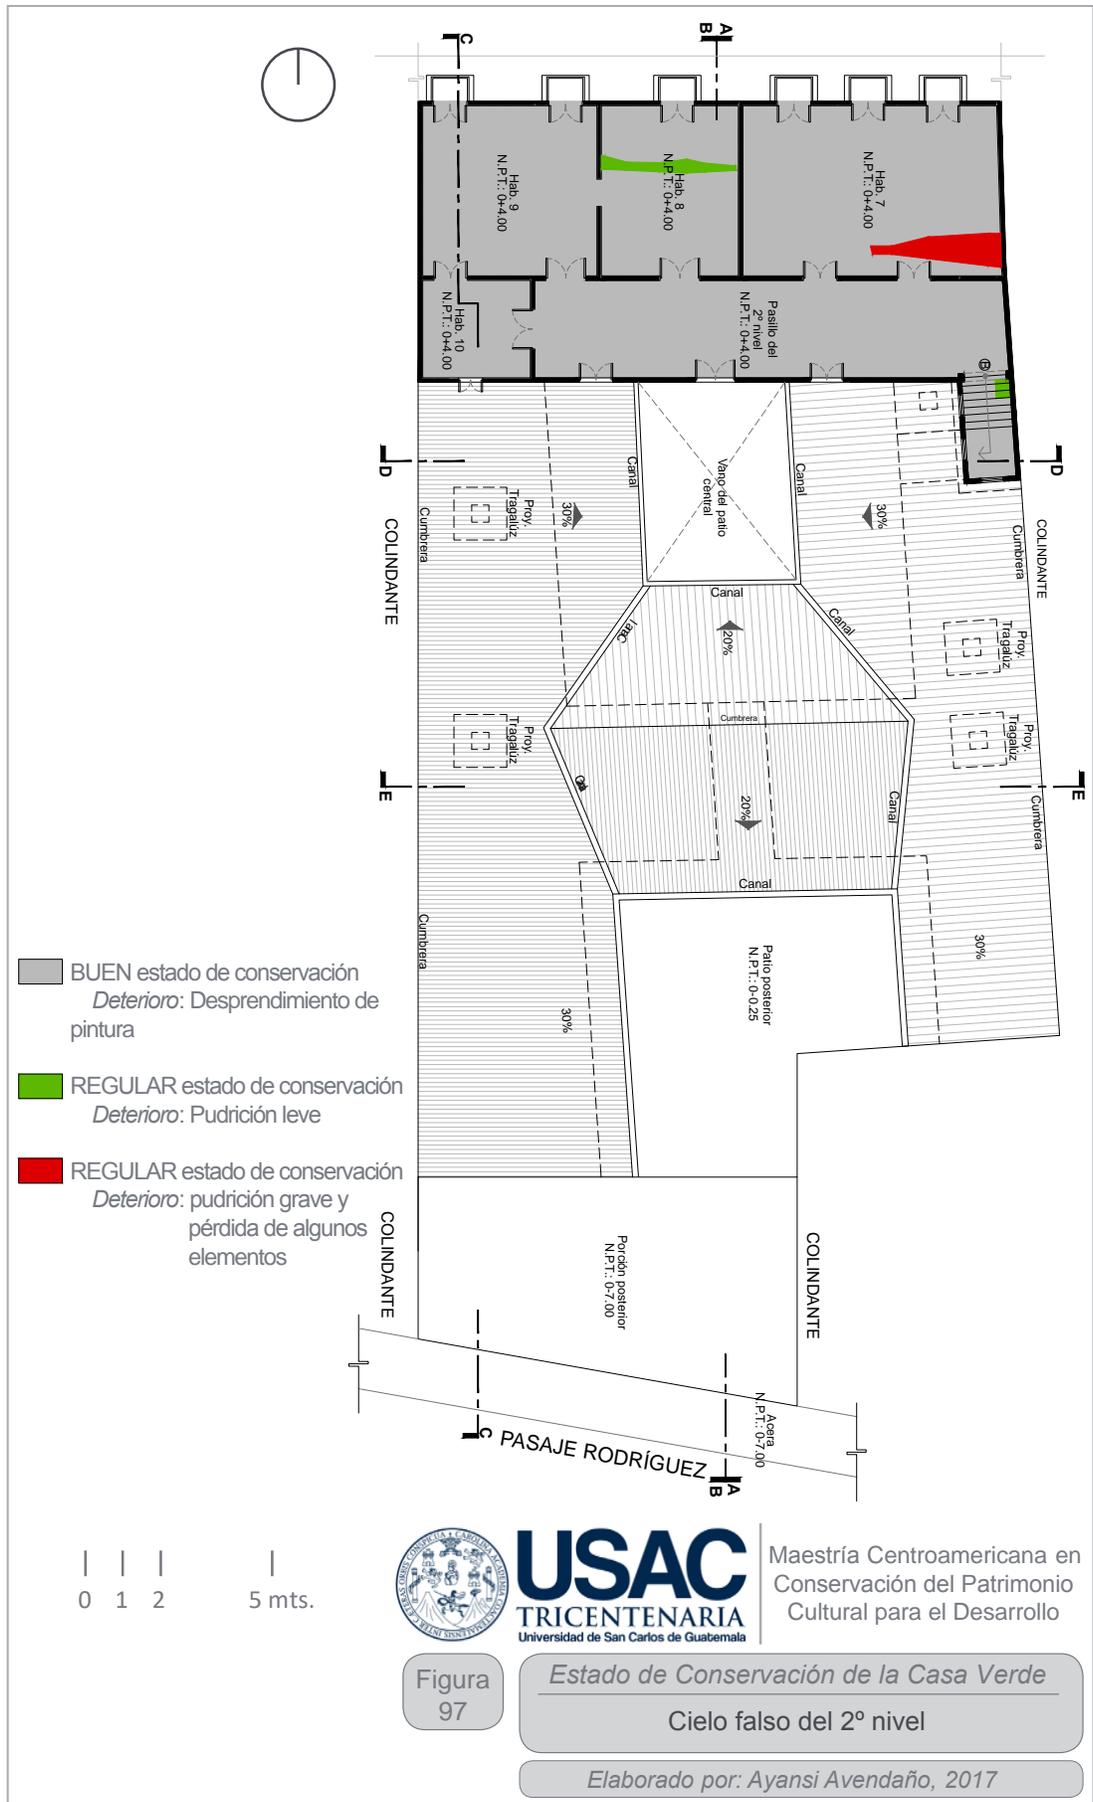
En el segundo piso si se han encontrado serias alteraciones del cielo falso, particularmente la alojada en la habitación 7 (Figura 97), en donde se ha perdido completamente el material original y la pudrición de las piezas restantes muestran severos estados de pudrición, esta condición parece haberse trasladado al entrepiso, siendo esta la posible causa del flambeo experimentado a la misma altura en el corredor.

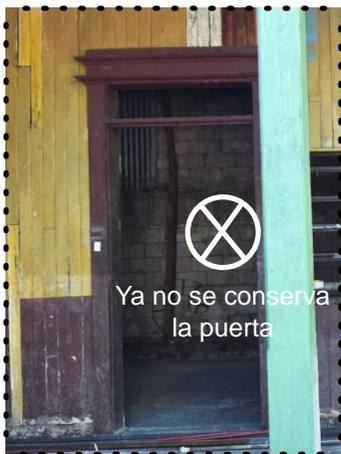
P-9

Ya no se conserva
la puerta

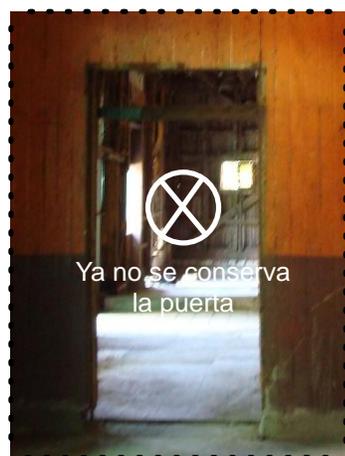
P-11

Ya no se conserva
la puerta

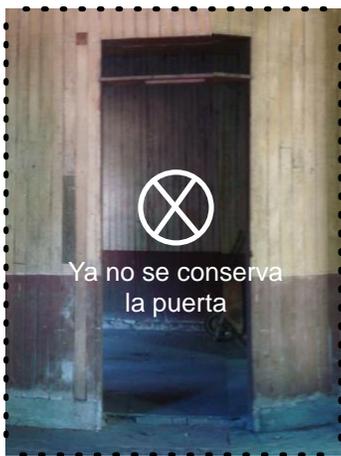
P-12

Ya no se conserva
la puerta

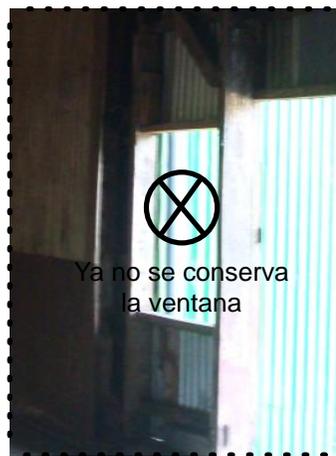
V-4

Ya no se conserva
la ventana

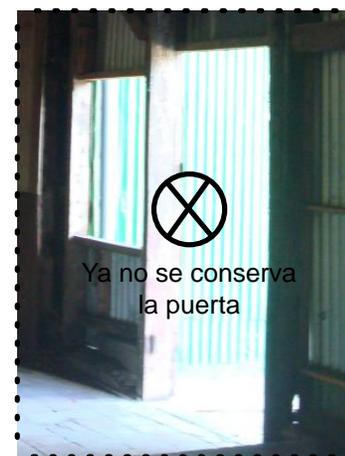
P-13

Ya no se conserva
la puerta

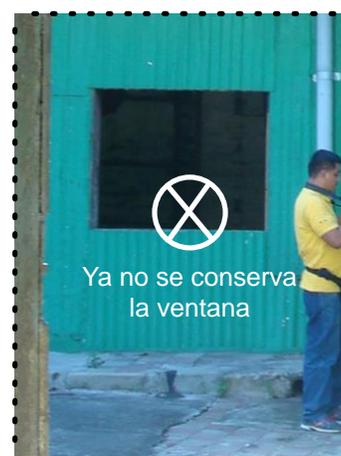
V-5

Ya no se conserva
la ventana

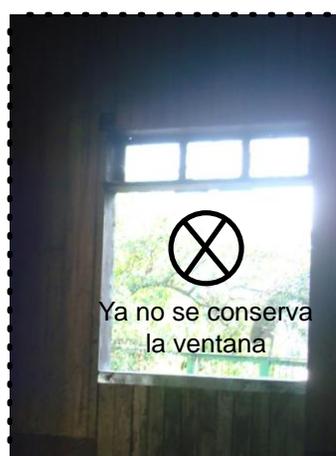
V-7

Ya no se conserva
la ventana

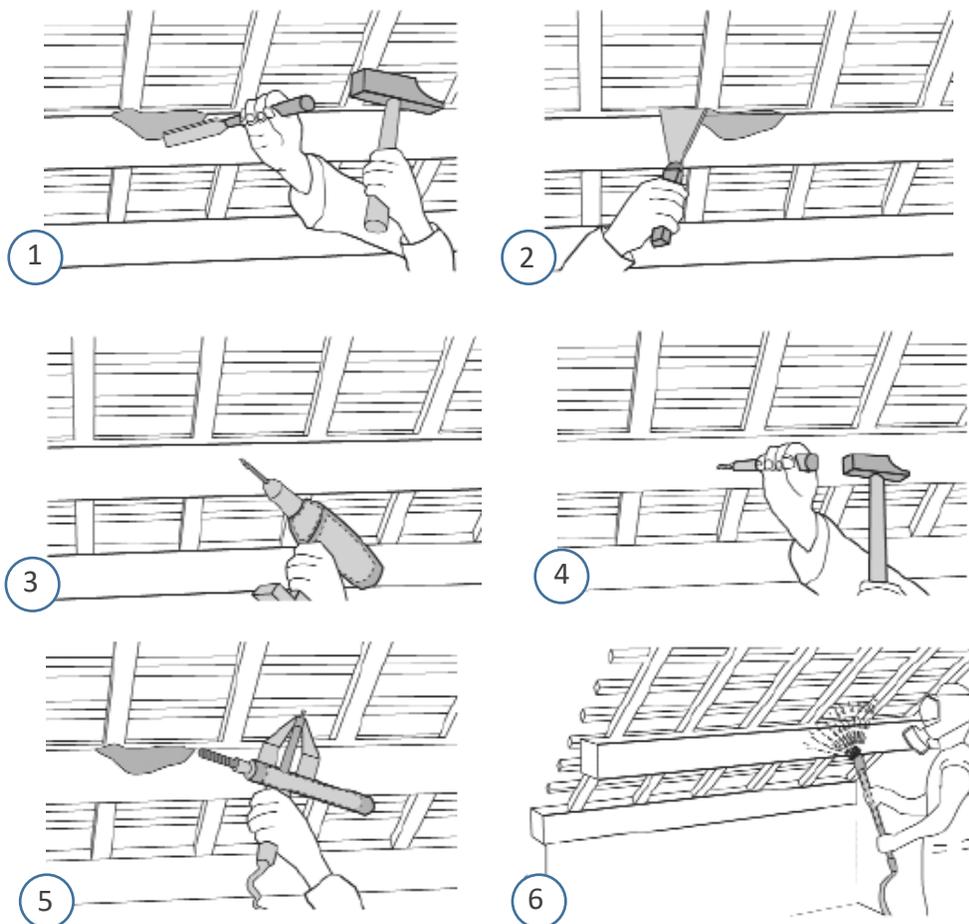
Figura 99. Saneamiento de cubiertas infestadas por insectos xilófagos.

Debido a que es precisamente por los fallos en la lámina metálica de la cubierta que permite el paso del agua lluvia, donde se originan la gran mayoría de los deterioros de estos inmuebles, es por ello que la principal preocupación en la restauración de esta arquitectura deberá ser siempre el saneamiento total y mantenimiento regular de la cubierta.

1) Saneamiento de la parte superficial dañada; 2) reparación con mortero epóxico con viruta; 3) Taladrado coincidiendo con zonas internas dañadas; 4) preparación del equipo y materiales para la inyección; 5) inyección de resina epóxica en estado muy líquido; 6) fumigación insecticida final de toda la estructura.

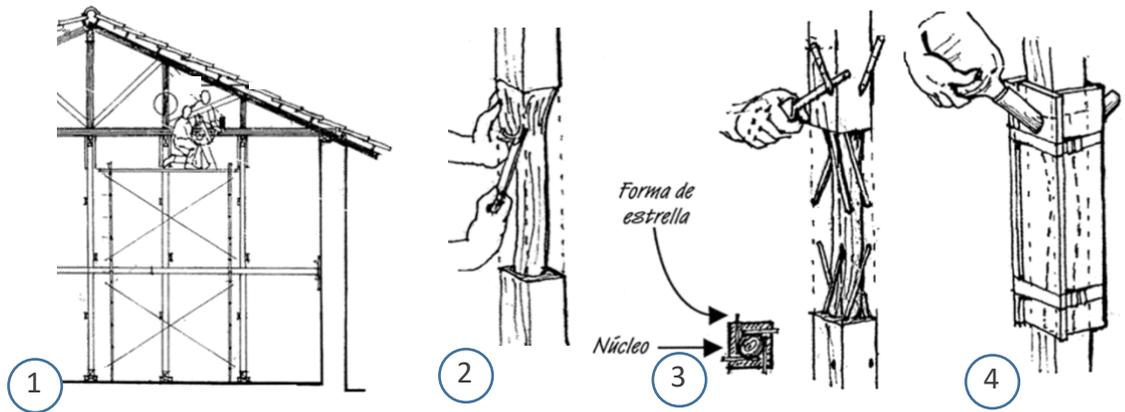
Figura 100. Consolidación de un elemento vertical en armaduras de cubiertas.

madera por la acción del sol.
Estructura de madera de paredes	Acanaladuras, hongos y pudrición	Absorción capilar	Agua y xilófagos	<p>Sustitución de las piezas podridas que ya no posean partes sanas que puedan ser rescatadas, por otras de igual especie tratadas contra agentes biológicos.</p> <p>Si el deterioro se da en zonas muy localizadas, se puede cortar la parte dañada (saneamiento) e integrar un injerto o una consolidación con resina epóxica (Figura 101).</p>
Tragaluces de madera	Pudrición	Filtraciones de agua lluvia en zonas de unión con la cubierta	Agua	<p>Consolidación por medio de epóxicos, de la unión entre la lámina traslúcida con la lámina metálica de la cubierta, por donde está entrando el agua lluvia.</p> <p>Sustitución de las piezas podridas que ya no posean partes sanas que puedan ser rescatadas, por otras de igual especie tratadas contra agentes biológicos.</p> <p>Si las piezas no presentan un deterioro tan profundo, se podrán limpiar, cepillar las partes dañadas y enmasillarlas para posteriormente reintegrarlas a su sitio luego de recibir un tratamiento químico contra agentes biológicos.</p> <p>Se deberá revisar la estructura de soporte para determinar si el daño no la ha afectado, sino deberán consolidarse los elementos verticales de la estructura (Figura 100).</p>

1) Apuntalamiento de la zona a intervenir; 2) eliminación de la parte degradada de la pieza; 3) perforaciones a 30° con taladro en las partes sanas para introducir los refuerzos de acero inoxidable, formando una estrella; 4) se coloca el encofrado y se vacía adentro el epóxido líquido.

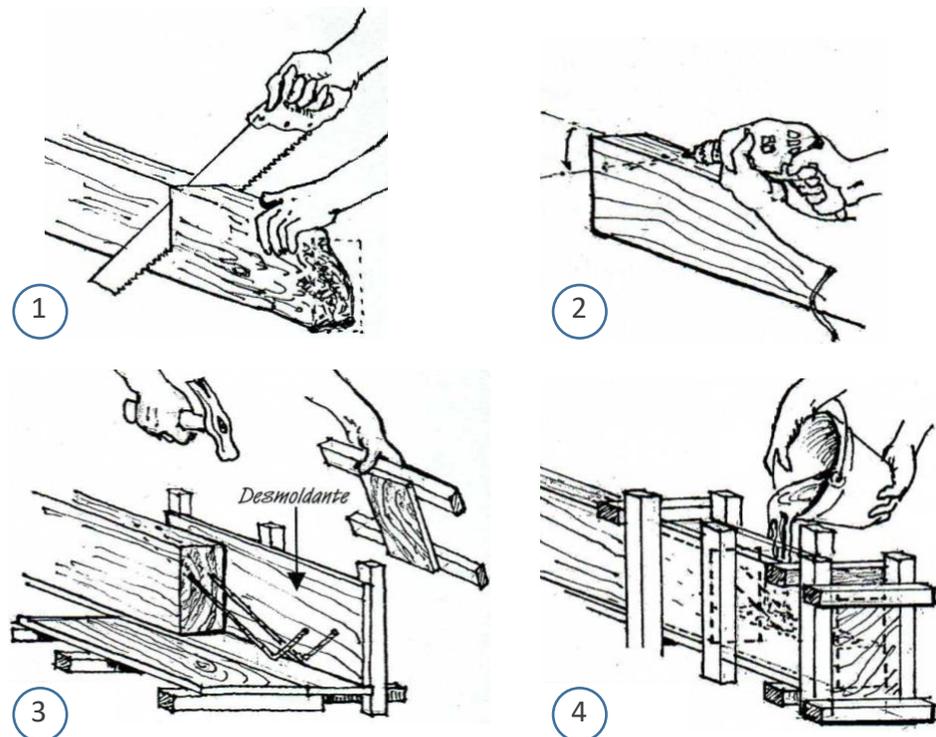
Figura 101. Consolidación de elementos de madera con resinas epóxicas.

Entrepiso de madera	Flamdeo	Pudrición y acanaladuras*	Agua y xilófagos	<p>Levantamiento del entablado de madera en el área donde se presenta el flamdeo para determinar la causa del deterioro de la estructura.</p> <p>Tratamiento de las vigas de madera ya sea por consolidación de resinas epóxicas, sustitución total de la pieza o refuerzos metálicos (Figura 101).</p> <p>Reintegración del entablado, previa evaluación de su estado de deterioro y tratamiento.</p>

1) Saneamiento de la parte dañada; 2) realización de orificios a 30° para la colocación de los rigidizadores; 3) colocación de las varillas rigidizadoras de acero inoxidable y del encofrado de madera; 4) vertido del mortero epóxico.

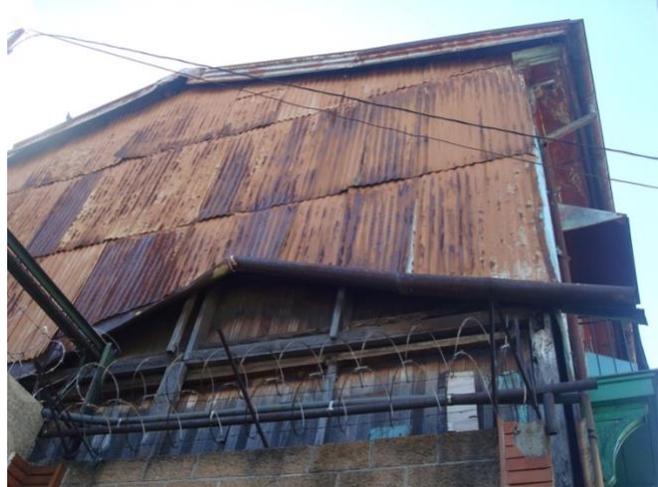
De igual manera puede resultar que en el sondeo se identifique que la estructura debe ser reforzada por medio de la reestructuración de la estructura principal para un mejor comportamiento ante sismos u otras solicitaciones de carga. Sobre este particular se puede determinar que en la pared colindante al oriente no cuenta con arrostramiento para cargas laterales (Figura 104), que además ha perdido el recubrimiento exterior.

Figura 104. Vista desde la colindancia a la pared oriente de la Casa Verde. Nótese la pérdida de recubrimiento de lámina en el área donde fue demolida la casa vecina, además de la falta de arrostramiento diagonal en la estructura principal del 1º y 2º nivel.

Esta situación demandará la remoción del recubrimiento para la reestructuración de esta pared, tanto en el 1º como en el 2º nivel, donde la oxidación de la lámina ha podido afectar también la estructura de madera interior. Es por eso que en las paredes perimetrales se reestructurarán por medio de arrostramientos diagonales (Figura 105) que le confieran mayor rigidez a la estructura y un mejor comportamiento ante cualquier solicitud; para ello se deberá retirar todo el recubrimiento de listones de madera por la cara interior (antes del desmontaje todos serán debidamente identificados), para posteriormente reintegrarlos nuevamente su posición original. Este desmontaje también ayudará a identificar partes dañadas de la estructura o del recubrimiento de madera que requieran intervención.

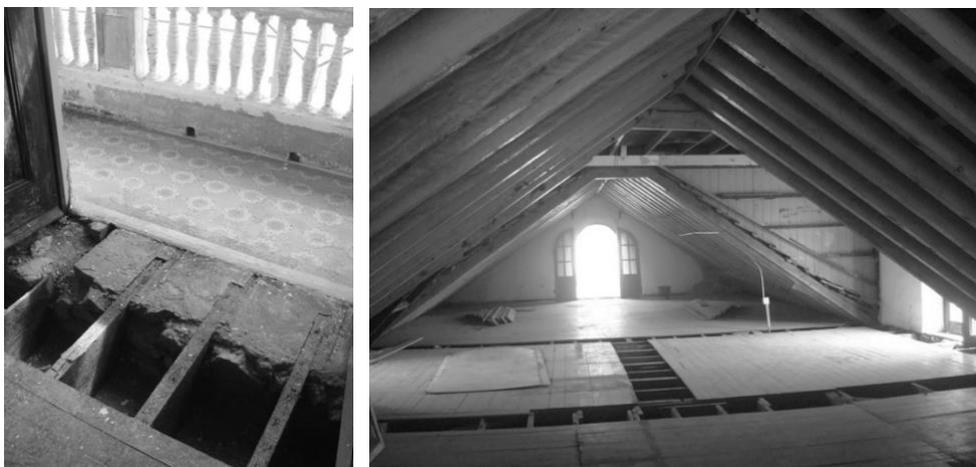
Figura 107. Ejemplos del procedimiento de inspección del estado de conservación de la estructura de entresijos por medio del levantamiento del entablado en la Casa de la Municipalidad del Casco Antiguo de Panamá. (Izquierda) Vigas de madera en la unión con el muro y corredor exterior. (Derecha) Levantado del entablado en el ático en zonas donde había presencia de goteras.

La propuesta de **levantar o despegar las tablas del piso para verificar el estado de conservación de las piezas de madera de la estructura**, se debe a la cercanía que tienen estas con agentes de deterioro como la lluvia, la cual puede ingresar a través de las aberturas de puertas y ventanas de segundo nivel, como por medio de filtraciones o escurrimientos entre las láminas del recubrimiento exterior de estas paredes.

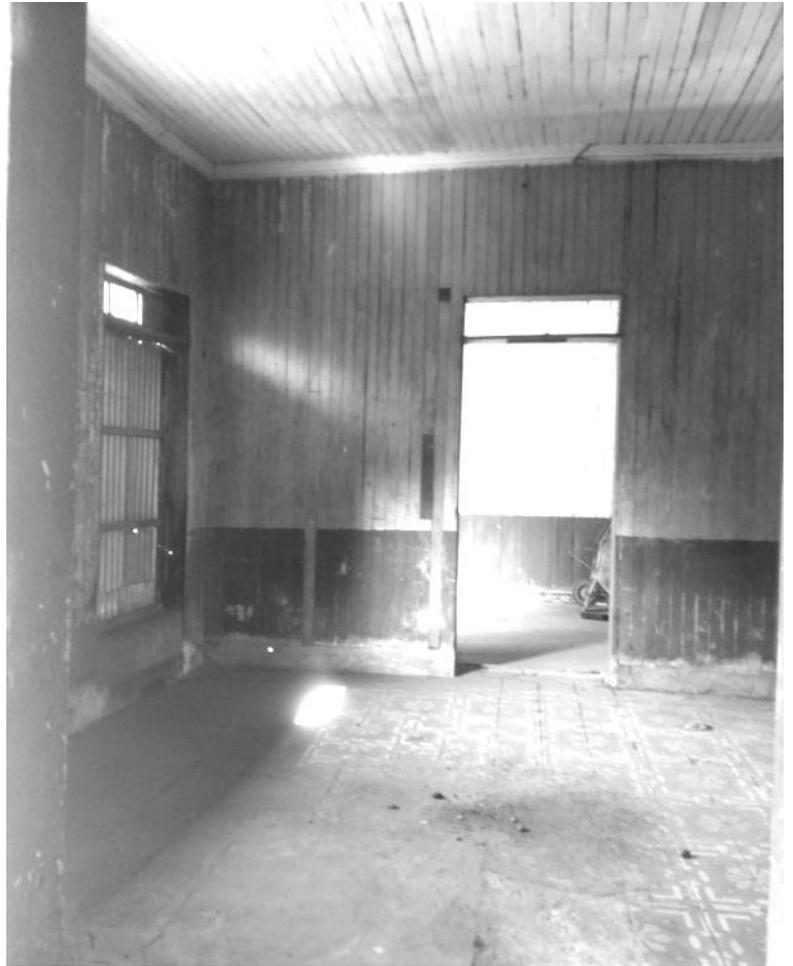
A la derecha, imagen del interior de uno de los salones alrededor del patio central, nótese su piso decorado tipo alfombra, cielos y recubrimientos de pared de madera machihembrada, nótese además la evidente pérdida de elementos como las puertas y ventanas junto con sus elementos decorativos (molduras).

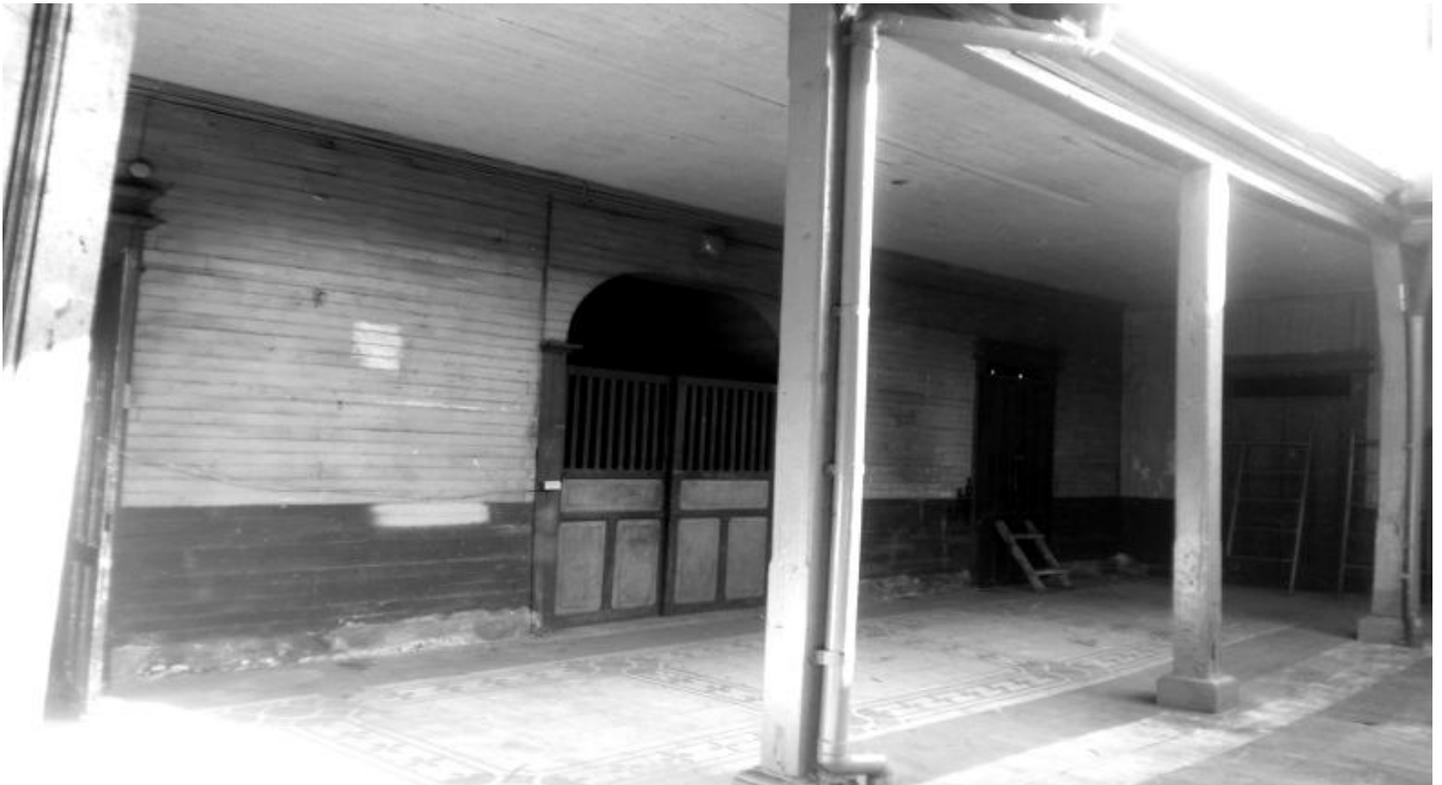
Abajo se presenta una vista parcial de uno de los corredores alrededor del patio central en la que se muestra, la estructura de los corredores, los pisos decorados tipo alfombra, las paredes recubiertas con madera y el portón o zaguán de acceso.

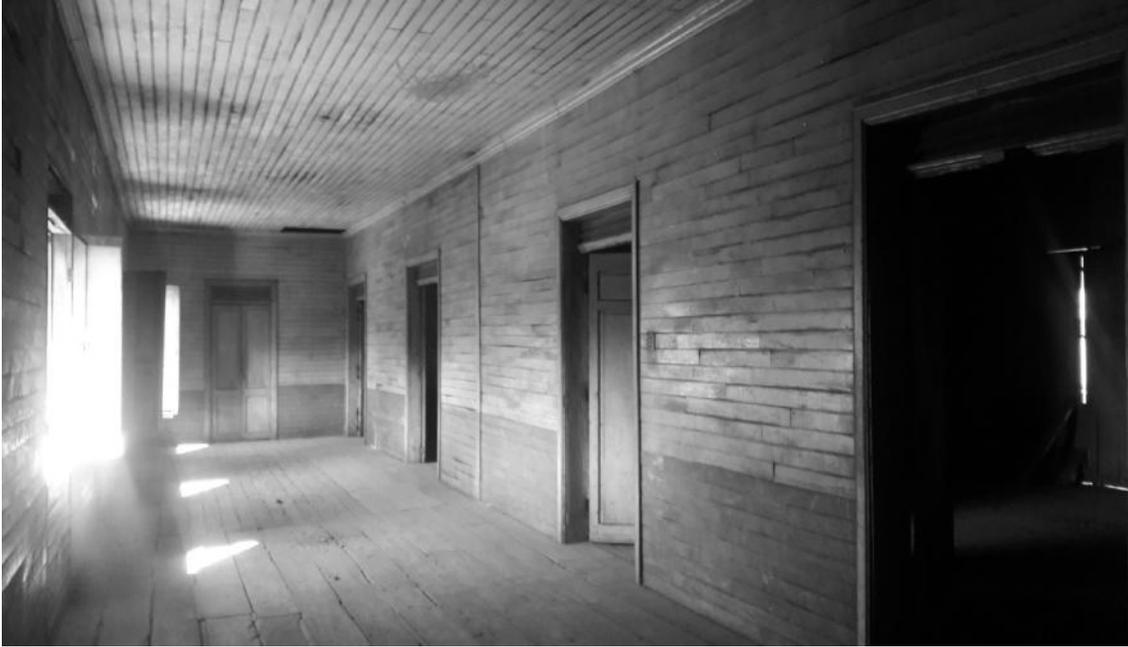
Arriba el corredor del segundo nivel del inmueble, coincidente con el corredor norte del patio central y paralelo a la fachada principal. Nótese el entrepiso de madera que presenta reparaciones previas y sus piezas originales que presentan la deformación y contracción natural por el tiempo y el uso.

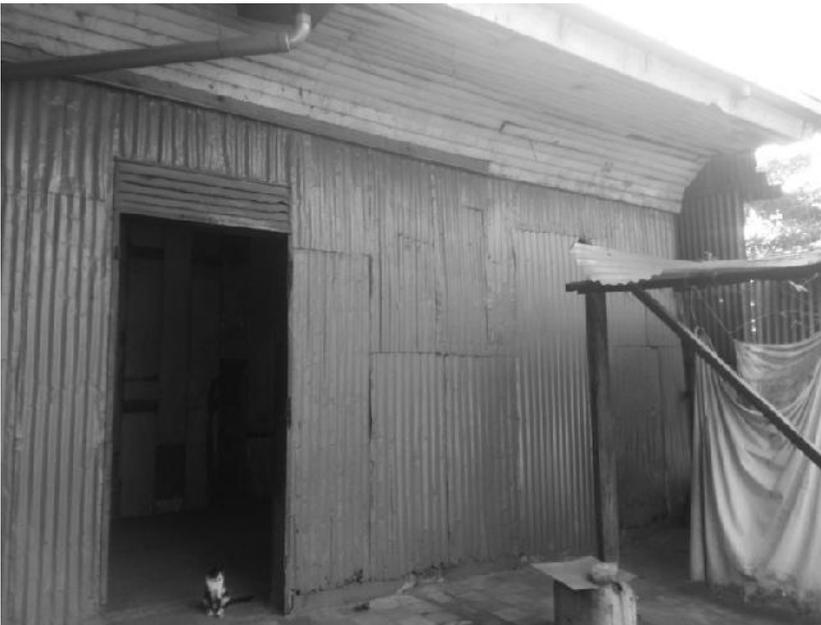
Arriba se muestra una vista parcial del traspatio, a la derecha se muestra el zaguán de acceso desde el patio central. Nótese el deterioro en los pisos y la acumulación de suciedad.

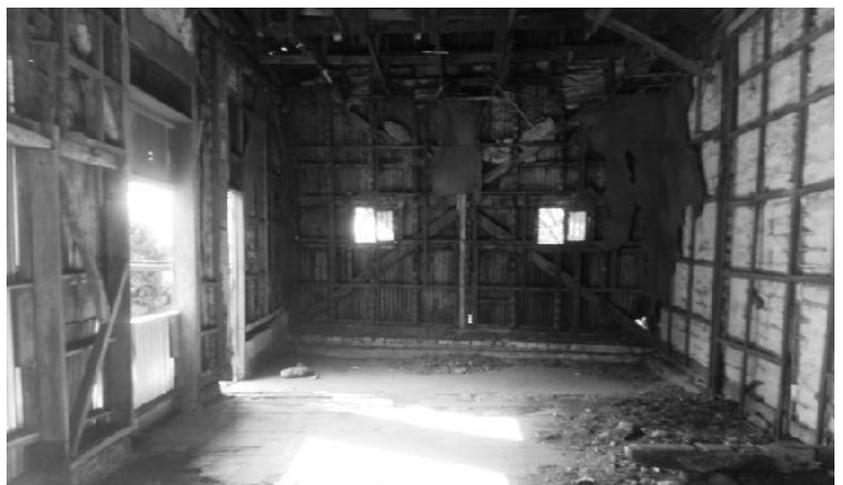
Bajo estas líneas, la habitación del extremos sur del traspatio, la que presenta mayores deterioros pues ha perdido completamente los recubrimientos interiores de las paredes dejando visto el avanzado deterioro de las estructuras de madera que sostienen las paredes, a la derecha de la imagen, la única pared de bahareque de la edificación.

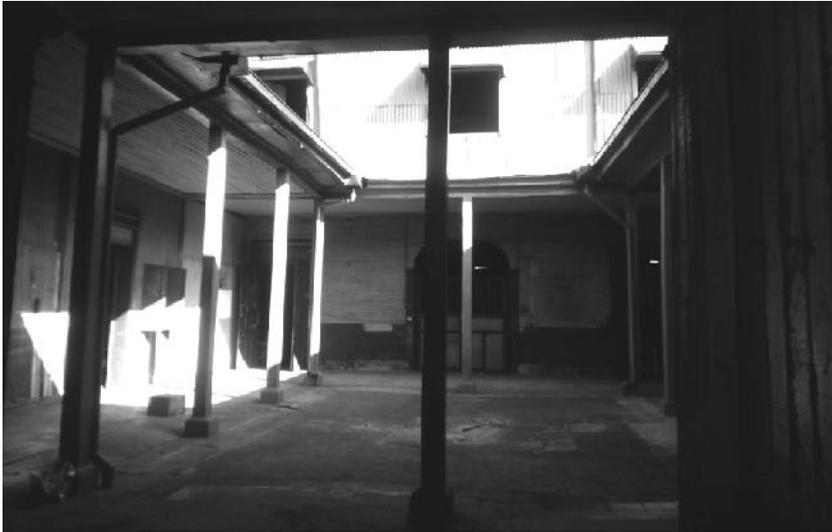
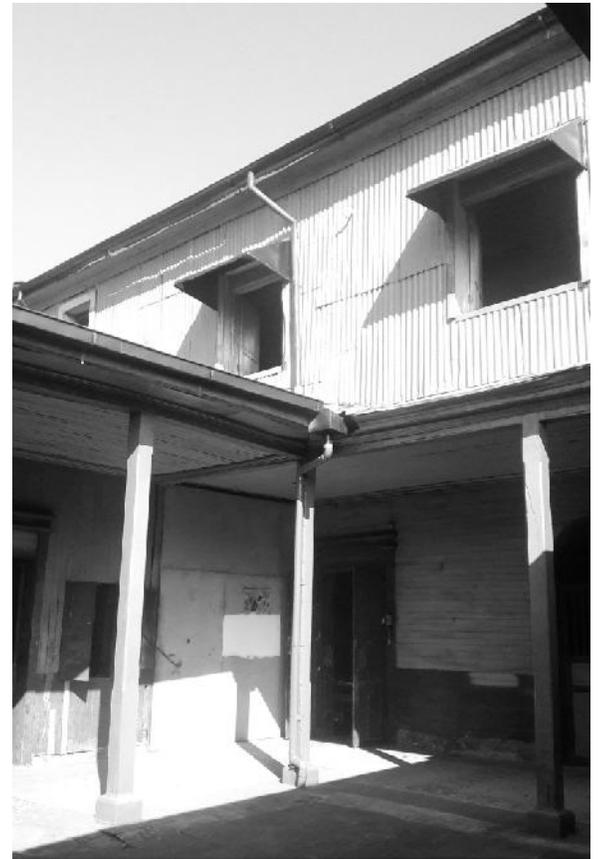
En ambas imágenes se muestra el patio central y la fachada sur del segundo nivel de la edificación, nótese el recubrimiento metálico de las paredes exteriores y los cielos de tablas así como el recubrimiento de madera machimbrada de las paredes interiores.
