**UNIVERSIDAD DE SAN CARLOS DE GUATEMALA
ESCUELA DE ESTUDIOS DE POSTGRADO
MAESTRÍA EN GESTIÓN PARA LA REDUCCIÓN DEL RIESGO**

**ANÁLISIS ARQUITECTÓNICO DE LA VULNERABILIDAD SÍSMICA DE
LOS PRINCIPALES SISTEMAS CONSTRUCTIVOS RESIDENCIALES EN
LA ZONA 8 DE MIXCO, GUATEMALA.**

ARQ. GIOVANNA BEATRICE MASELLI LOAIZA DE MONTERROSO

Guatemala, Octubre 2018.

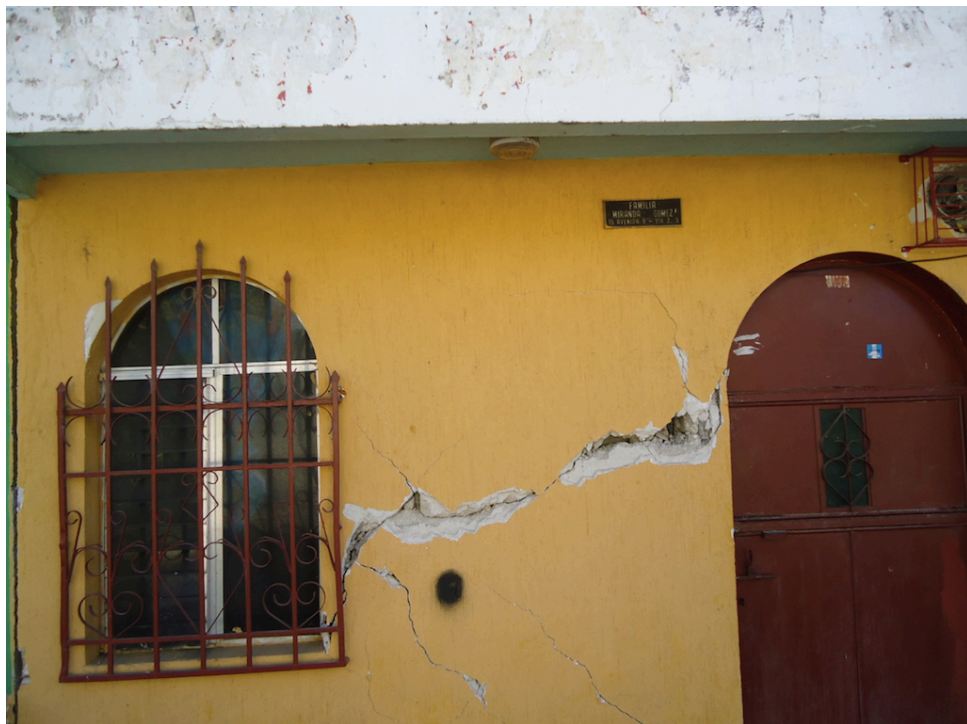
FICHA DE REGISTRO Y CLASIFICACIÓN DEL GRADO DE DAÑO A EDIFICACIONES CAUSADO POR SISMOS PASADOS						
TIPO DE ESTRUCTURA	TERREMOTO / SITIO	GRADO DE DAÑO				
		1	2	3	4	5
Mampostería reforzada	22/11/2012 M 7.4, OFFSHORE GUATEMALA, 14.05800 N, 92.31200 W, profundidad 33.2 km (INSIVUMEH 2014)		X

Comentario: Se observa grieta larga y desprendimiento de cernido y pedazos de block. Se considera daño no estructural moderado de grado 2.

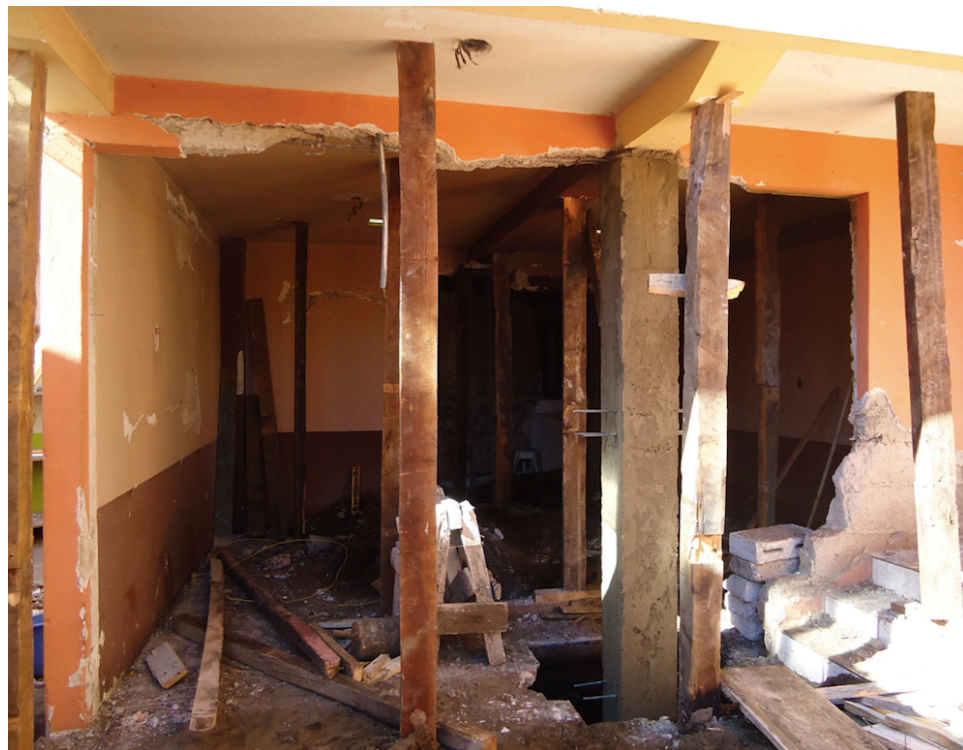
Comentario: La columna central falló, así como la parte inferior de la viga que sufrió desprendimientos de concreto. Se considera daño estructural moderado de grado 3.

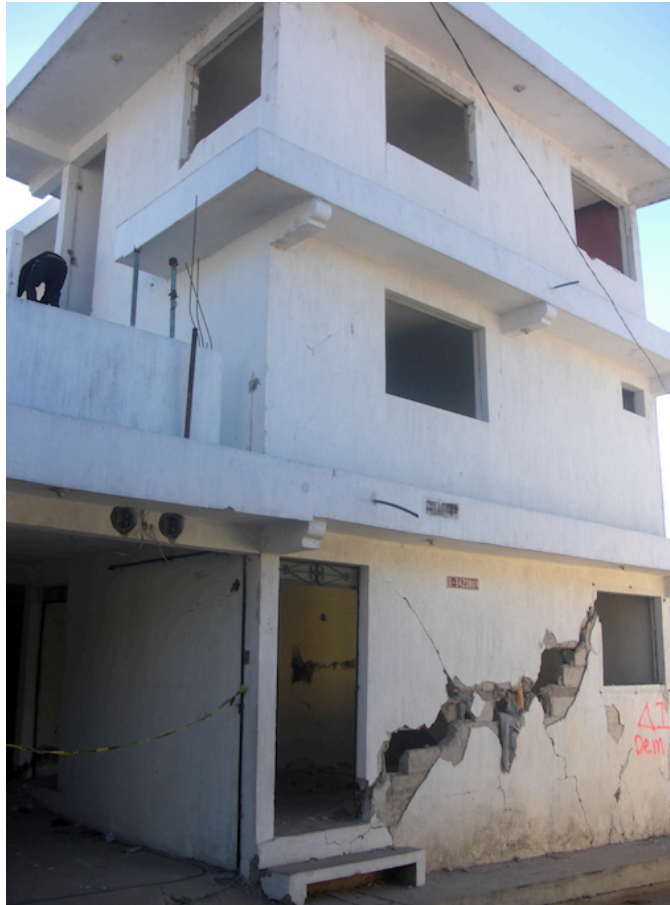
Comentario: Se observan daños muy severos en el primer nivel, lo cual podría considerarse como piso débil. Cayeron bloques de muros y quedaron expuestos refuerzos de acero vertical, lo cual evidencia deficiencia en estructura portante por no contar con el refuerzos adecuados para el peso superior. Se considera daño estructural severo de grado 4.

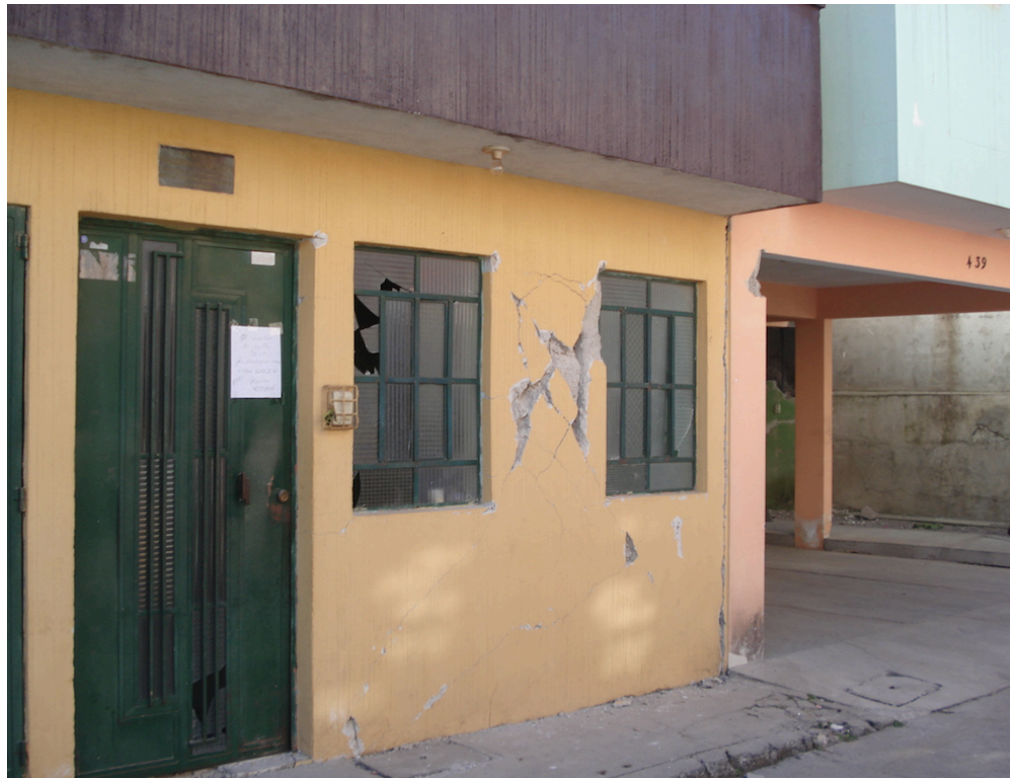
Comentario: Se observa grieta larga y desprendimiento de cernido y pedazos de block. Se considera daño no estructural moderado de grado 2.

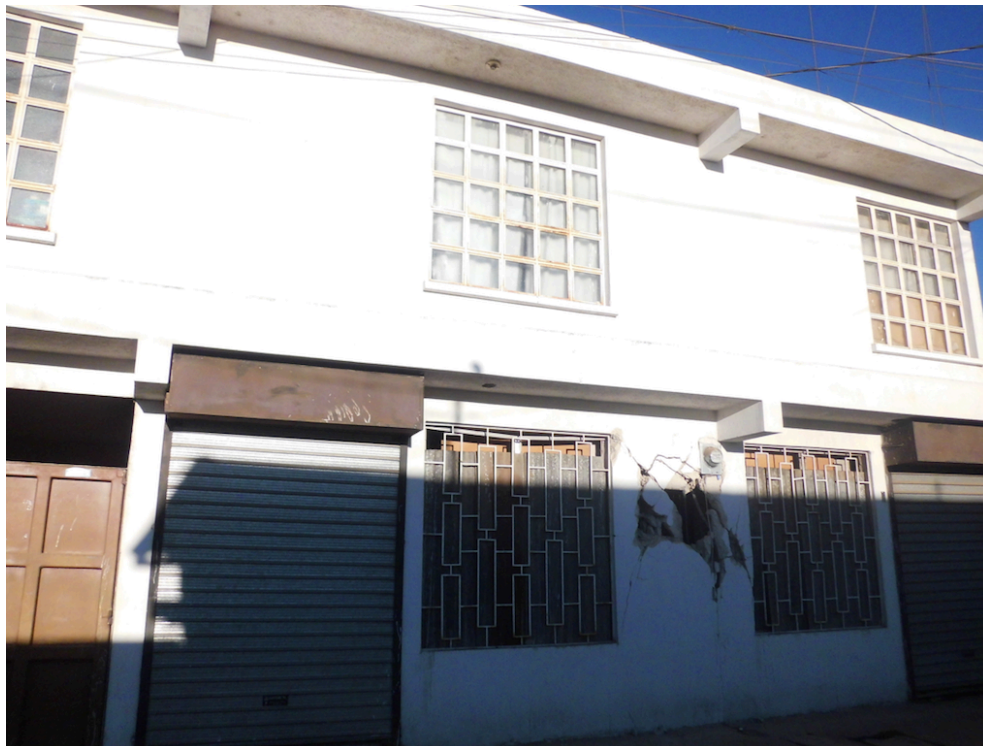
Comentario: Se observa grietas largas y caída de pedazos de block, los cuales no afectan severamente la estructura. Se considera daño no estructural severo de grado 3.

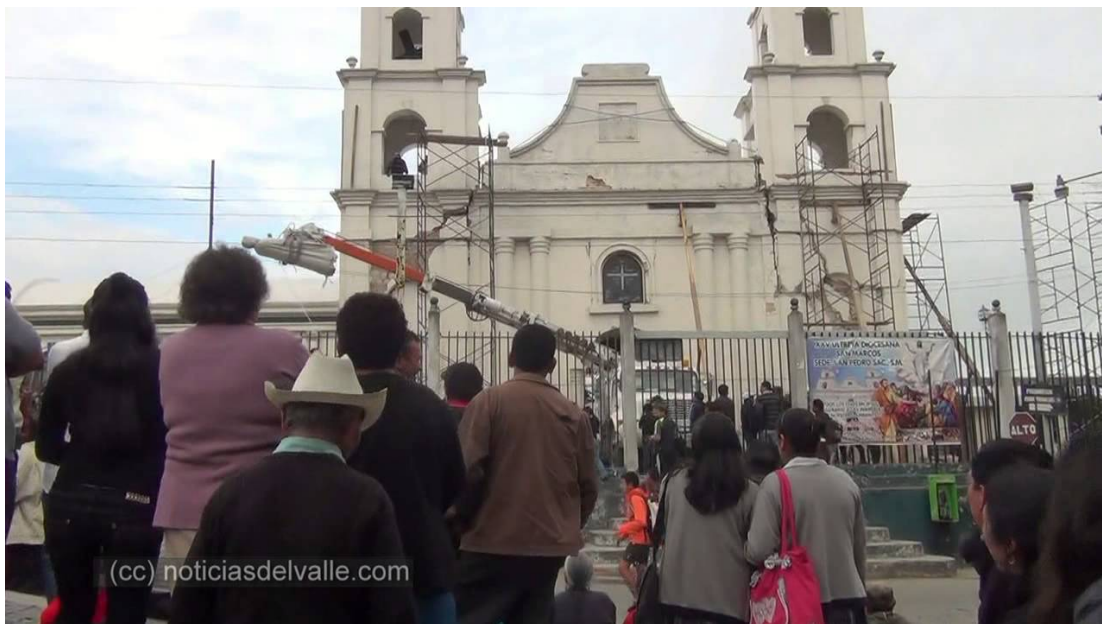
Comentario: Se observa daño estructural severo en ambos campanarios de la iglesia de San Pedro Sacatepéquez, San Marcos, con grandes grietas por torsión de las estructuras, el daño es clasificado 4.

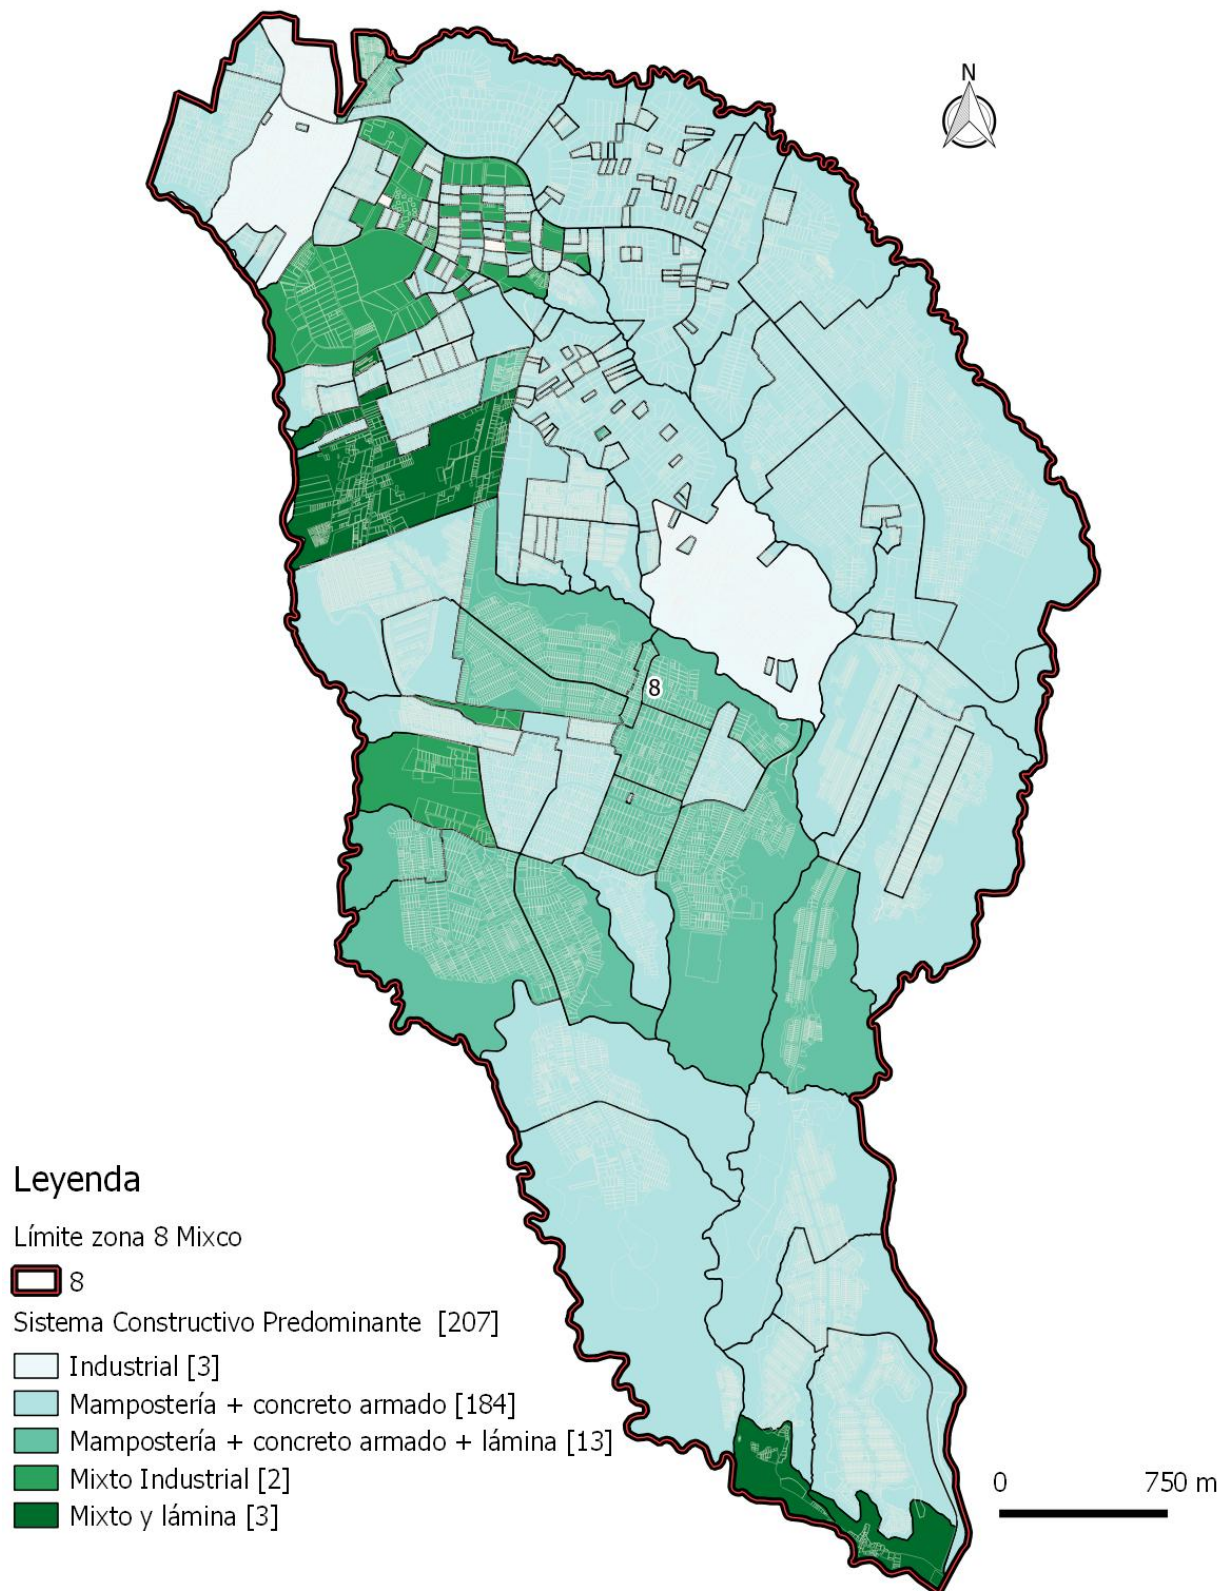
Mapa de Sistemas Constructivos por Centro Poblado Zona 8, Municipio de Mixco, Departamento de Guatemala

Cabe recordar que el mapa busca la homogenización e identificación del sistema constructivo predominante, lo cual no implica que todas las edificaciones están construidas con el sistema indicado o que todas fueron construidas con buenas o deficientes prácticas constructivas según sea el caso.

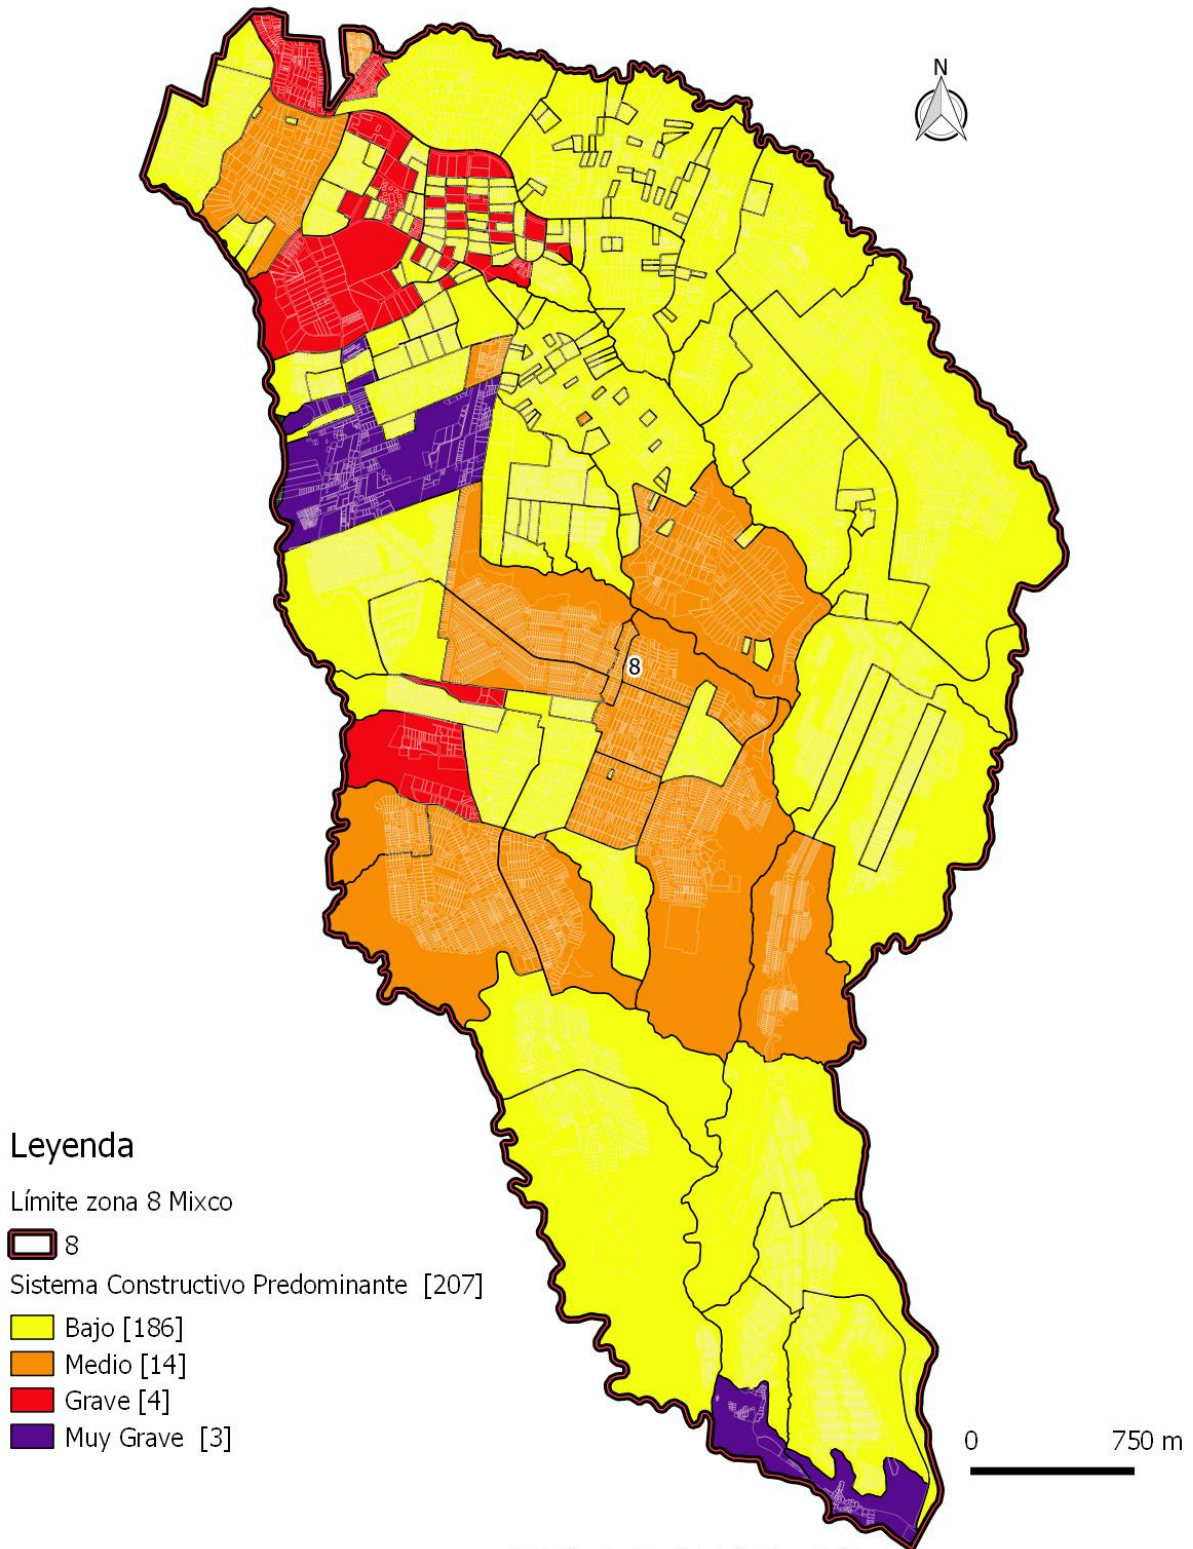
Mapa Grado de Posible daño según Sistema Constructivos en Zona 8, Municipio de Mixco, Departamento de Guatemala

El mapa busca identificar los centros poblados que podrían resultar más afectados por un evento sísmico de acuerdo al sistema constructivo predominante que se identifica. En morado se identifican tres centros poblados los cuales pueden presentar daños muy graves (Aldea El Campanero, Colonia Valle Azul y Caserío Villa Lobos). En rojo se identifican 4 centros poblados con posibles daños graves (Sector B-5, C-5, A-3 San Cristóbal 1 y Caserío El Recuerdo) y en naranja 14 centros poblados que pueden presentar daños medios. Esta herramienta busca contribuir en la planificación y ordenamiento territorial y para la toma de decisiones por parte de la CONRED para la prevención del riesgo.

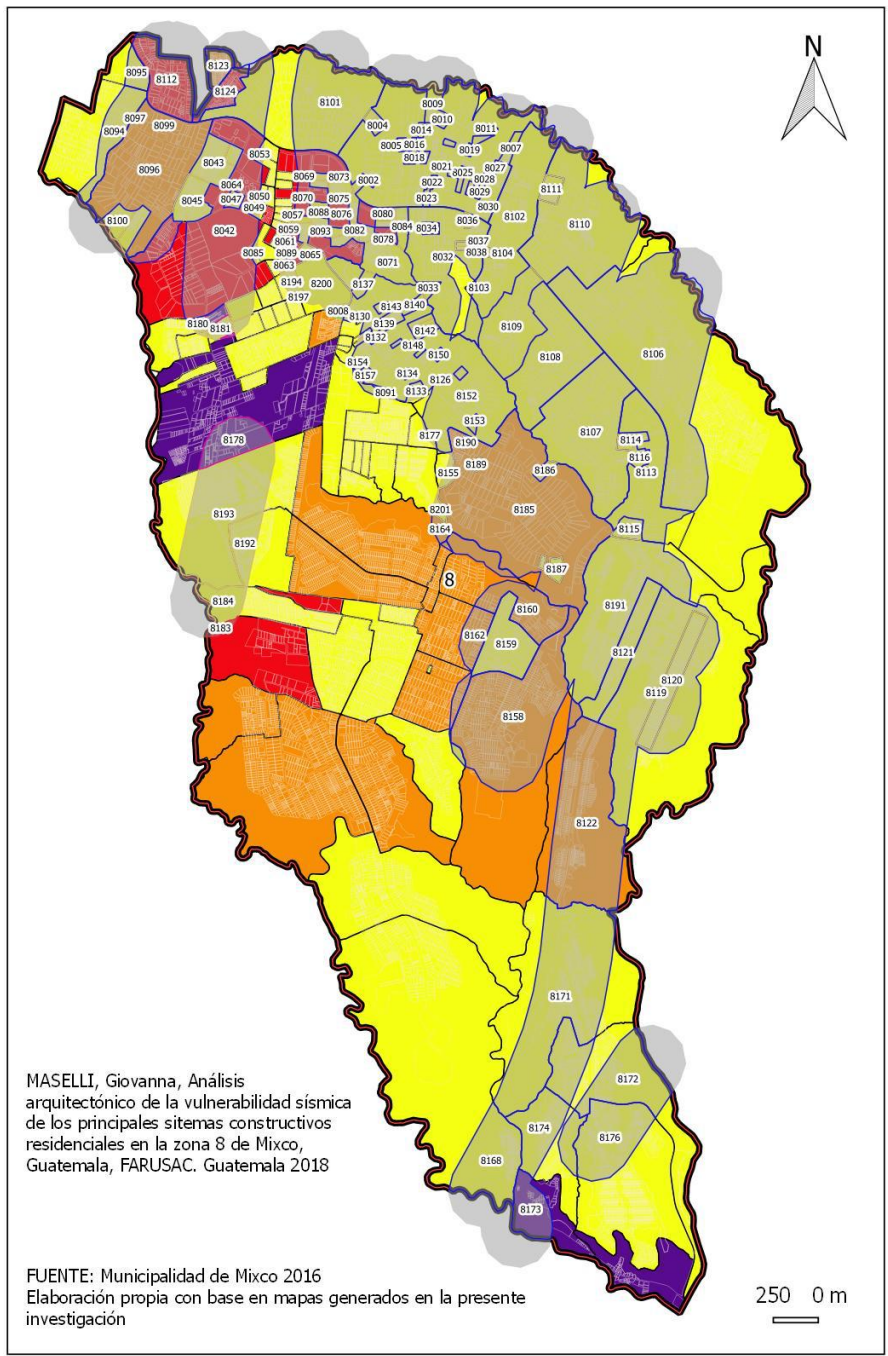
MAPA 28. MAPA DE ÁREAS RESIDENCIALES VULNERABLES ANTE SISMOS, ZONA 8 DE MIXCO

Esta herramienta también busca contribuir en la planificación y ordenamiento territorial, para evitar que continúe el crecimiento urbano en la ZA de fallas o al menos hasta que se cuente con un estudio más minucioso del área. Contribuye también en la toma de decisiones por parte de la CONRED para la prevención del riesgo.

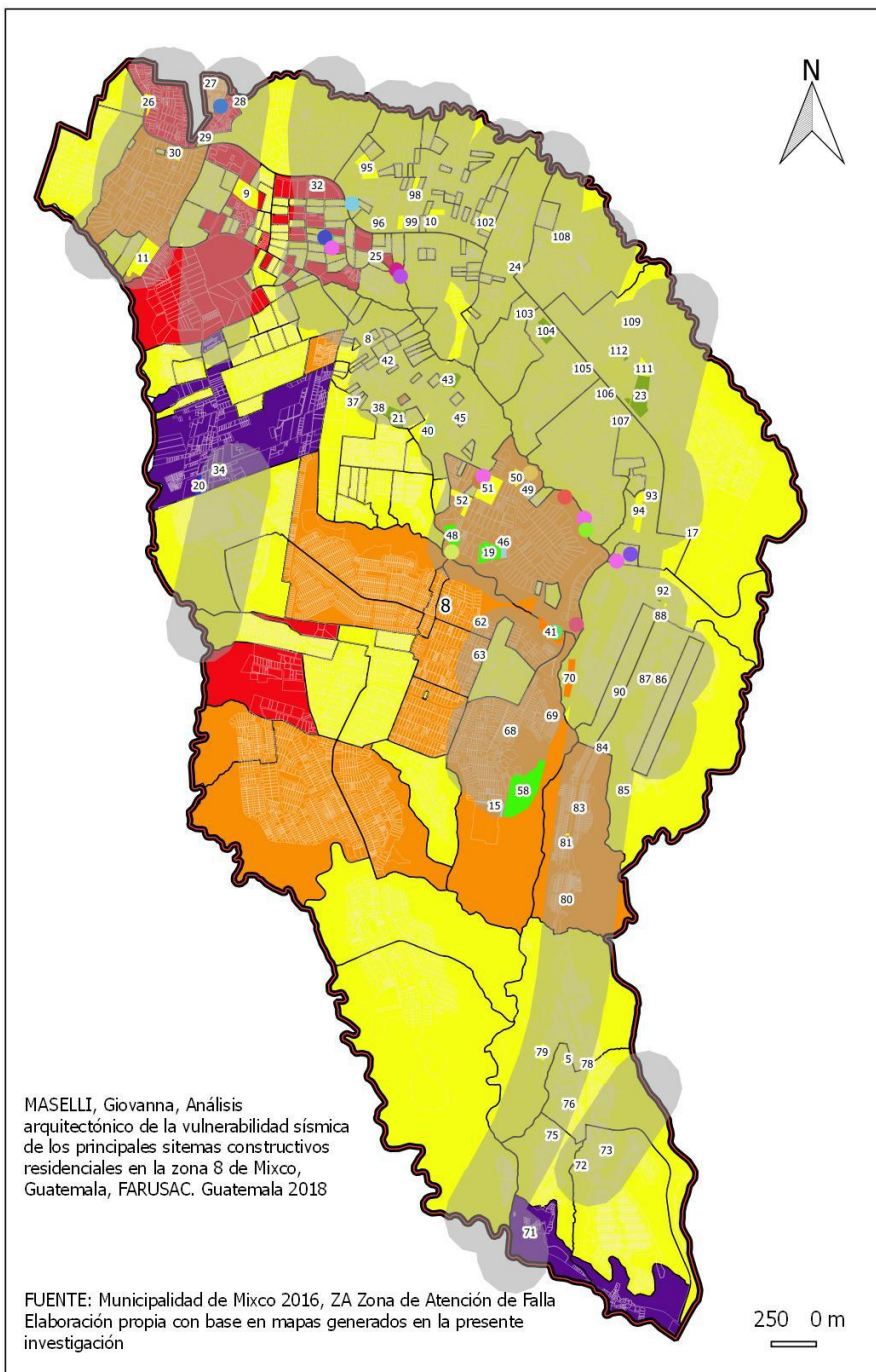
MAPA 29. MAPA DE INFRAESTRUCTURA Y EQUIPAMIENTO VULNERABLE ANTE SISMOS ZONA 8 DE MIXCO

Este mapa es una herramienta que contribuye en la toma de decisiones por parte de la CONRED para la prevención del riesgo; y para la autoridad municipal para tener identificada esta infraestructura y equipamiento que será vital al momento de una emergencia.
