**EVALUACIÓN DE LA VULNERABILIDAD FÍSICA-  
ESTRUCTURAL DE LOS EDIFICIOS DE USO PÚBLICO  
EN SIBINAL, SAN MARCOS.**

**EVALUACIÓN DE LA VULNERABILIDAD FÍSICA-  
ESTRUCTURAL DE LOS EDIFICIOS DE USO PÚBLICO EN  
SIBINAL, SAN MARCOS.**

**Pablo José Mota Peláez**

Guatemala, Octubre del 2019.

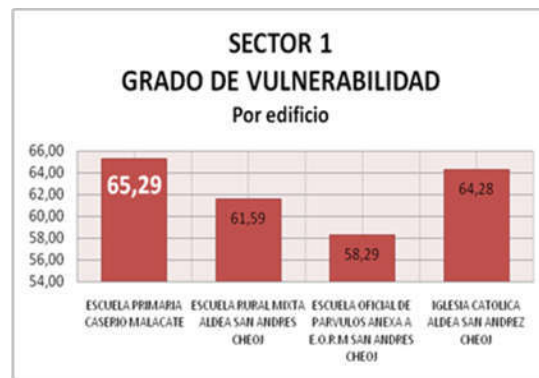
Gráfica 2 Grado de Vulnerabilidad por edificio.

En esta gráfica se puede observar el grado de vulnerabilidad que posee el sector en general, logrando analizar cuál de los edificios se encuentra en mayor grado de riesgo ante amenazas, para este sector todos los edificios se encuentran en grado Medio Alto, teniendo el porcentaje mayor la escuela del Caserío Malacate con un 65.29% de vulnerabilidad y el porcentaje menor la Escuela de Párvulos de la Aldea San Andrés Cheoj con un 58.29% de vulnerabilidad.

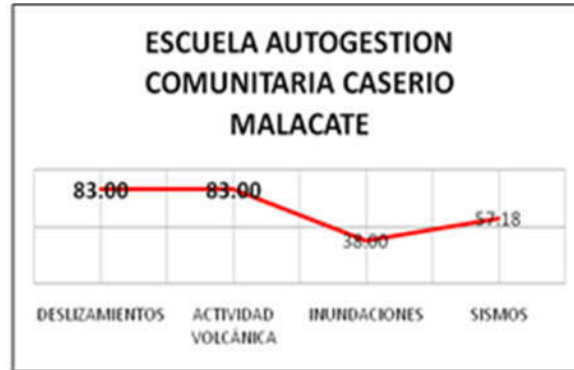
Gráfica 3 Escuela Autogestión Comunitaria Caserío Malacate

En este edificio se enmarca dos tipos de amenazas siendo estos deslizamientos con un porcentaje de 83.00% y Actividad Volcánica con un porcentaje de 83.00%. La menor amenaza para este edificio son las inundaciones con un porcentaje del 38.00%.

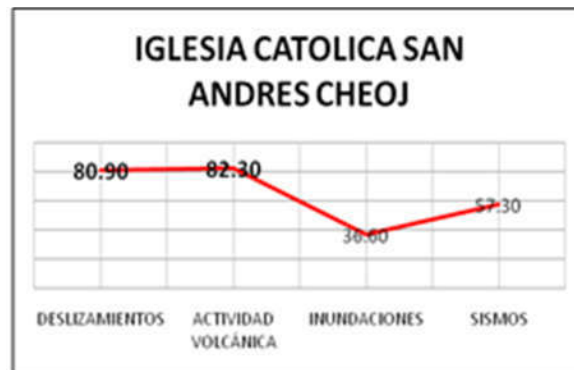
Gráfica 4 Iglesia Católica San Andrés Cheoj

Predominan para este edificio dos amenazas siendo éstas: deslizamientos con un porcentaje de 80.90% y Actividad Volcánica con un porcentaje de 82.30%. La menor amenaza para este edificio son las inundaciones con un porcentaje del 36.60%. Y no desapercibido están los sismos con un porcentaje del 57.30% grado Medio Alto.

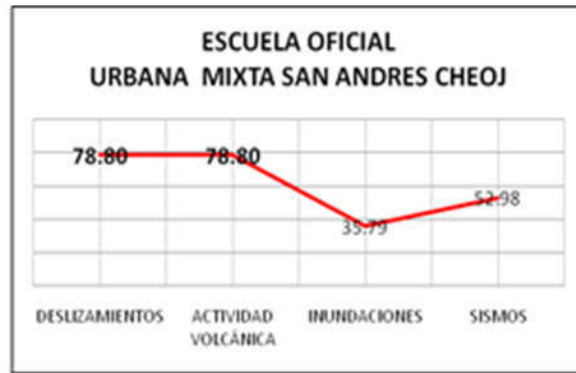
Gráfica 5 Escuela Oficial Urbana Mixta San Andrés Cheoj

En esta escuela se enmarca dos tipos de amenazas siendo éstas: Deslizamientos con un porcentaje de 78.80% y Actividad Volcánica con un porcentaje igual de 78.80%. La menor amenaza para este edificio son las Inundaciones con un porcentaje del 35.79%.

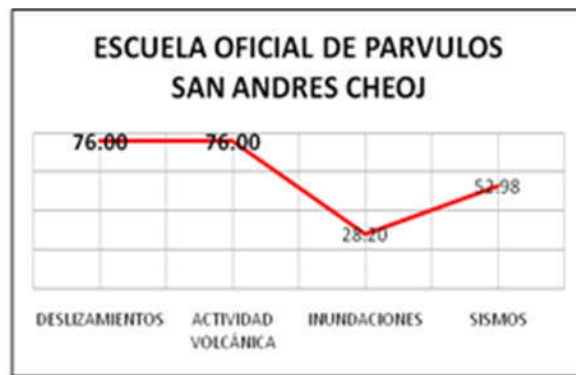
Gráfica 6 Escuela Oficial de Párvulos San Andrés Cheoj

En esta escuela de párvulos se pueden observar dos amenazas principales siendo éstas: Deslizamientos con un porcentaje de 76.00% y Actividad Volcánica con un porcentaje igual de 76.00%. La menor amenaza para este edificio son las inundaciones con un porcentaje del 28.20%.

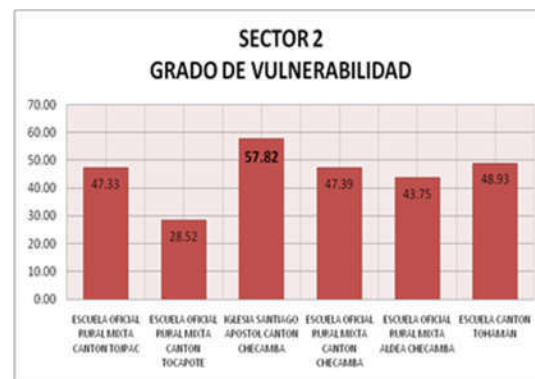
Gráfica 8 Grado de Vulnerabilidad

El grado de vulnerabilidad que posee el sector 2 conformado por 6 edificios es mostrado por la Gráfica superior, observando cuál de los edificios es más vulnerable; la Iglesia Santiago Apóstol del Cantón Checamba es la que posee el mayor grado de porcentaje con un 57.82%. El de menor porcentaje es la Escuela Oficial Rural Mixta Cantón Tocopote está con un 28.52%. Los demás edificios son conformados por escuelas las cuales están en el rango de entre 40% y 50% en un grado **Media Baja** de Vulnerabilidad.

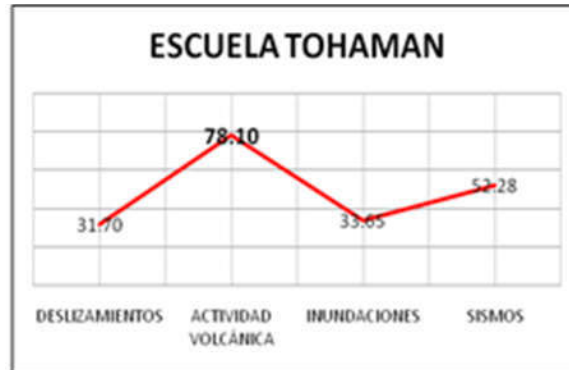
Gráfica 9 Escuela Tohaman

La Gráfica de porcentajes de amenazas de la escuela Tohaman nos indica que la amenaza más alta en este edificio es la Actividad Volcánica con un 78.10% en grado de vulnerabilidad **ALTA**. La menor amenaza para esta escuela es Deslizamientos, ya que tienen un porcentaje de 31.70%.

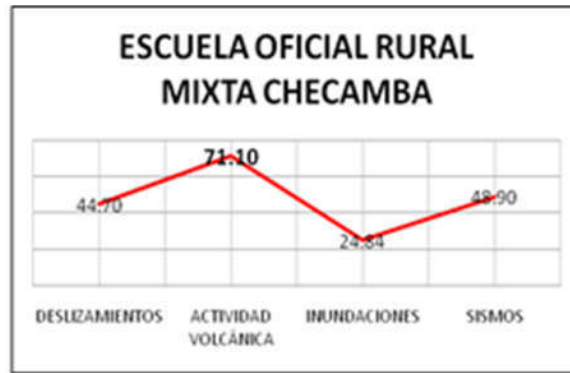
Gráfica 11 Escuela Oficial Rural Mixta Checamba

Para este edificio la amenaza mas latente es la Actividad Volcánica con un porcentaje de 71.10% de vulnerabilidad teniendo un grado Medio Alto, las inundaciones con un porcentaje de 24.84% es la de menor grado.

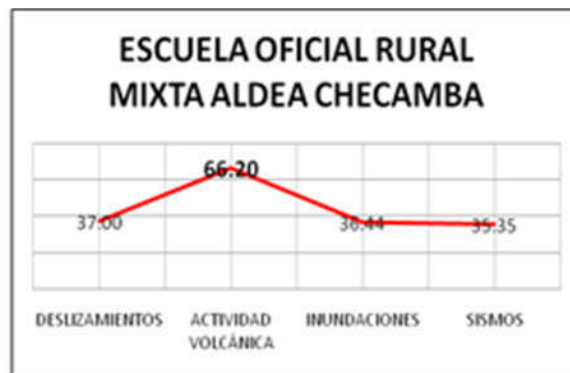
Gráfica 12 Escuela oficial rural mixta aldea Checamba

La amenaza con mayor porcentaje para este edificio es la amenaza Volcánica con un 66.20% en grado medio alto, y la que menor porcentaje tiene es la amenaza sísmica con un 35.35% de vulnerabilidad. Los deslizamientos y las inundaciones poseen un porcentaje casi del mismo grado, inundaciones 36.44 y deslizamientos 37.00%.

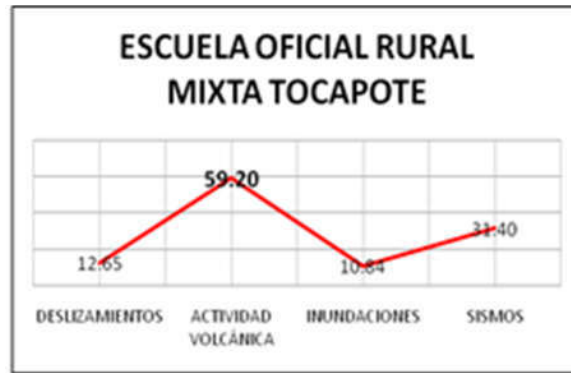
Gráfica 13 Escuela oficial rural mixta Tocapote

La amenaza volcánica sigue siendo la predominante en este sector, para la escuela oficial rural mixta el porcentaje es del 59.20%, y para inundaciones un 10.84% de vulnerabilidad arrojando un grado Bajo.

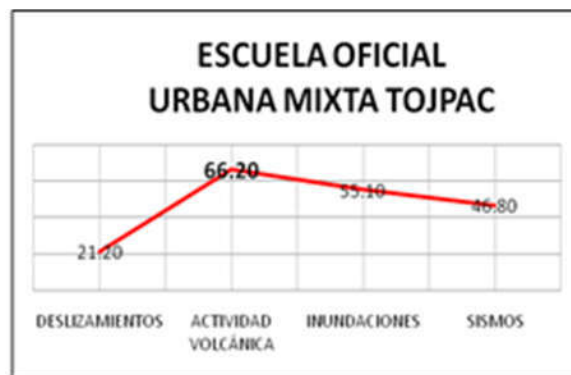
Gráfica 14 Escuela oficial urbana mixta Tojpac

La gráfica que nos muestra la escuela oficial urbana mixta cantón Tojpac, indica que la amenaza con mayor porcentaje de vulnerabilidad es la Actividad Volcánica 66.20%, seguida por las inundaciones y sismos, los deslizamientos poseen un grado bajo de vulnerabilidad y un porcentaje de 21.20%.

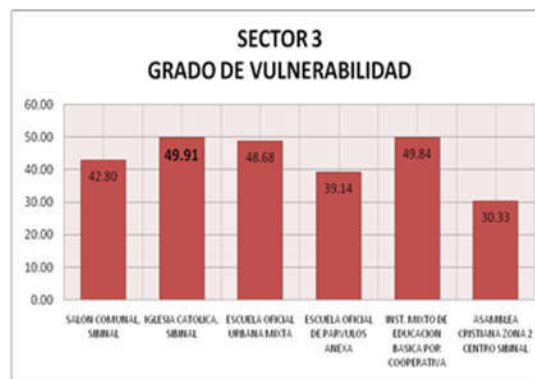
Gráfica 16 Grado de vulnerabilidad, sector 3

En esta gráfica se puede observar el grado de vulnerabilidad que posee el Sector 3 en general, visualizando de una manera más objetiva, cuál de los edificios que conforman este sector se encuentra en mayor porcentaje de vulnerabilidad; la iglesia católica del pueblo de Sibinal es la que mayor porcentaje, el 49.91% dentro del grado de vulnerabilidad Media Alta. Y el edificio con menor porcentaje es la Asamblea Cristiana ubicada en la zona 2 de Sibinal con un porcentaje del 30.33% de vulnerabilidad.

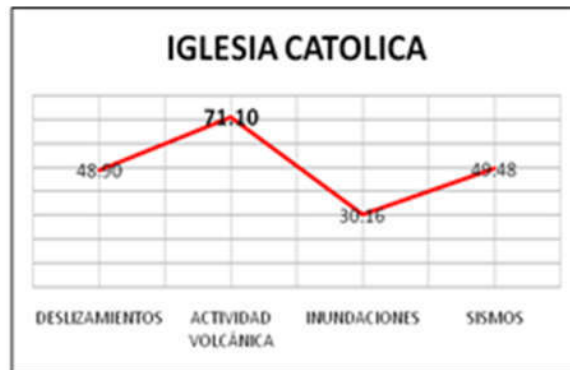
Gráfica 17 Iglesia católica

Para este edificio la actividad volcánica sigue predominando con un porcentaje de 71.10% en grado Media Alta, las inundaciones son la amenaza de menor porcentaje con un 30.16%.

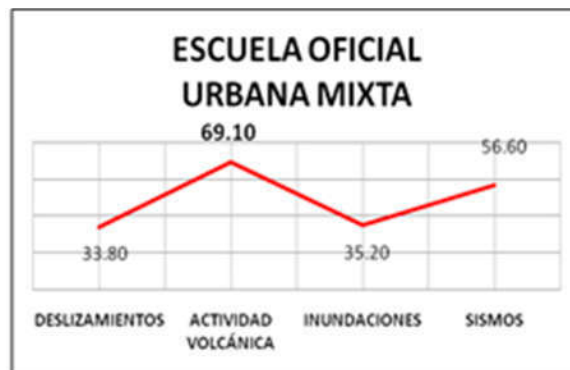
Gráfica 18 Escuela oficial urbana mixta

Para la Escuela Oficial Urbana Mixta la amenaza que predomina es la Volcánica con un porcentaje de 69.10% de vulnerabilidad, y la de menor porcentaje son los deslizamientos, ya que el área donde se encuentran sus pendientes no suben del 12%.

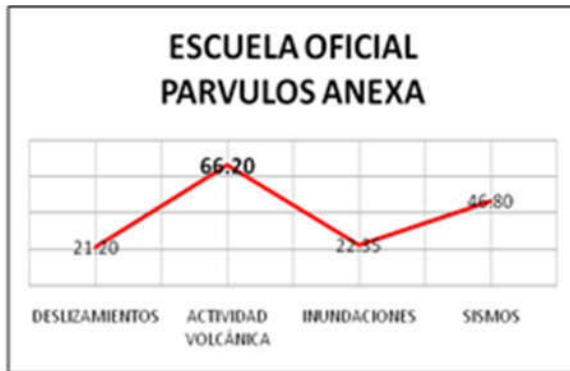
Gráfica 19 Escuela oficial Párvulos Anexa

El mayor porcentaje de amenaza para este edificio es para actividad Volcánica con un 66.20% de vulnerabilidad, y con menor porcentaje están los deslizamientos con un 21.20%.

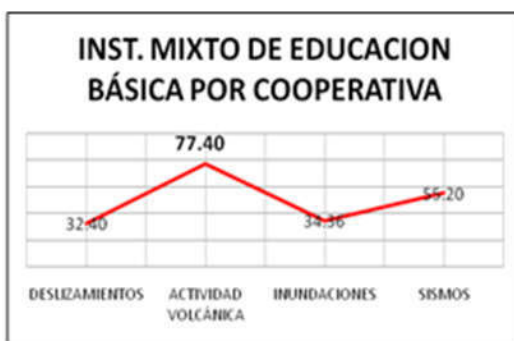
Gráfica 20 Inst. Mixto de educación básica por cooperativa.

El Instituto de Educación Básica por Cooperativa posee un porcentaje mayor en amenaza Volcánica siendo este el 77.40% de vulnerabilidad, y el menor porcentaje pertenece a los deslizamientos con 32.40%.

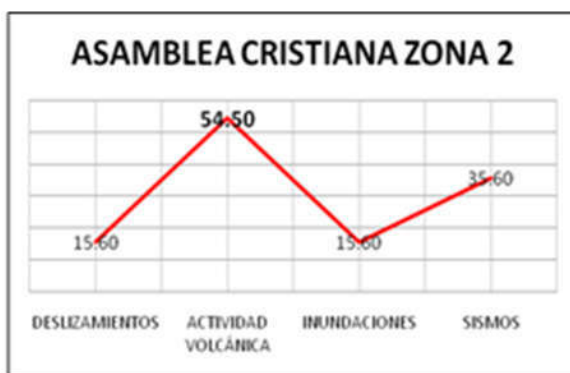
Gráfica 21 Asamblea Cristiana zona 2

El porcentaje mayor para la amenaza pertenece a la actividad volcánica con 54.50% de vulnerabilidad, y deslizamientos e inundaciones poseen ambos un 15.60% en grado Bajo. Los sismos tienen un 35.60% dejando como segunda amenaza del edificio.

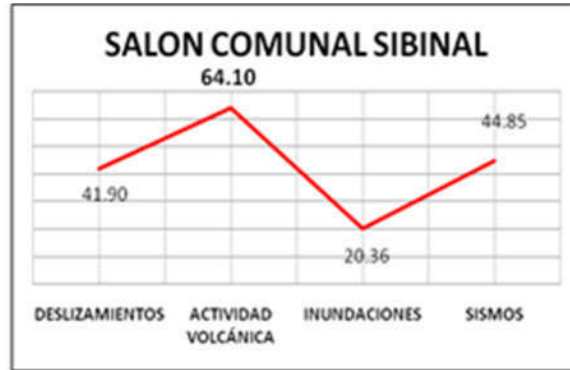
Gráfica 22 Salón comunal Sibinal

El mayor porcentaje para este edificio es el 64.10% de vulnerabilidad y pertenece a la amenaza volcánica, dejando como menor amenaza las inundaciones con 20.36 en grado bajo.

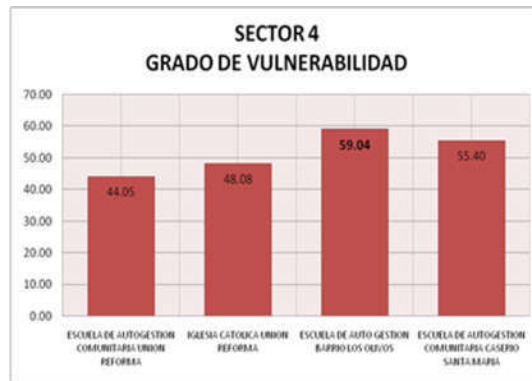
Gráfica 24 Grado de vulnerabilidad, sector 4

En la gráfica del sector 4 de porcentaje de vulnerabilidad de los edificios, indica claramente cuál de los edificios que conforman este sector, se encuentra en mayor vulnerabilidad, siendo la Escuela de Autogestión Comunitaria Barrio Los Olivos es la que posee mayor porcentaje siendo 59.04% de vulnerabilidad y la que menor porcentaje tiene es la Escuela de Autogestión Comunitaria Caserío Unión Reforma con 44.02%. Dos de los

Como resultado final se obtiene el promedio del Sector 4 siendo éste de **51.64%** en vulnerabilidad, lo que nos da un grado de vulnerabilidad de **MEDIA ALTA** rango entre 50% Y 74%.

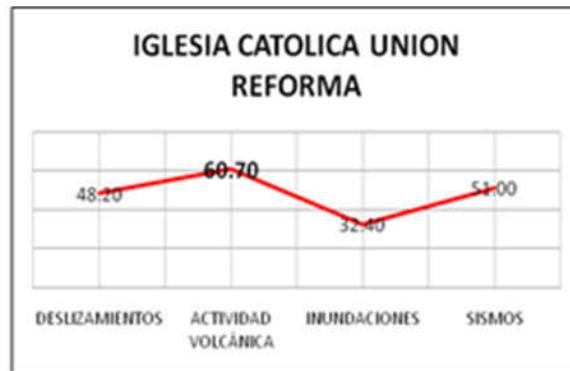
Gráfica 25 Iglesia católica unión reforma

En esta Gráfica se puede observar el porcentaje del edificio evaluado, siendo la amenaza volcánica la que tiene mayor porcentaje de vulnerabilidad con 60.70%, y la amenaza con menor porcentaje son las Inundaciones.

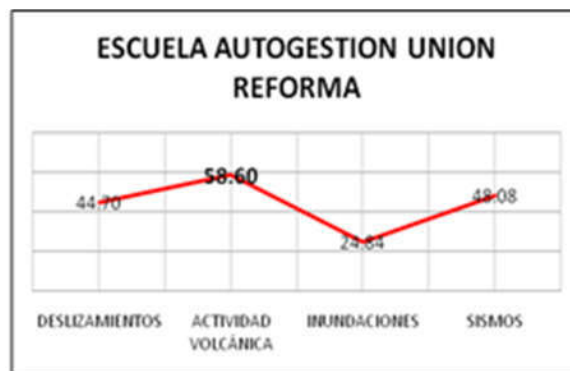
Gráfica 26 Escuela autogestión unión reforma

La amenaza con mayor porcentaje en este edificio es la Actividad Volcánica con un 58.60%, y la menor porcentaje de vulnerabilidad que efecte al edificio es la amenaza por inundación.

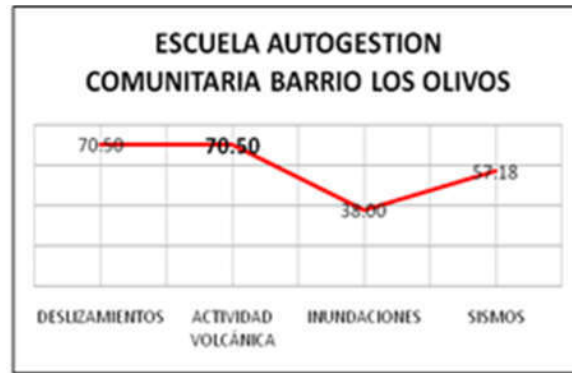
Gráfica 27 Escuela Autogestión comunitaria barrio Los Olivos

Para este edificio del barrio Los Olivos, Aldea San Antonio las Barrancas, las amenazas más altas son los deslizamientos por las pendientes del sector, éstas con un 70.50%, y asimismo la Actividad Volcánica con un 70.50%, la amenaza con menor porcentaje es la de inundación.

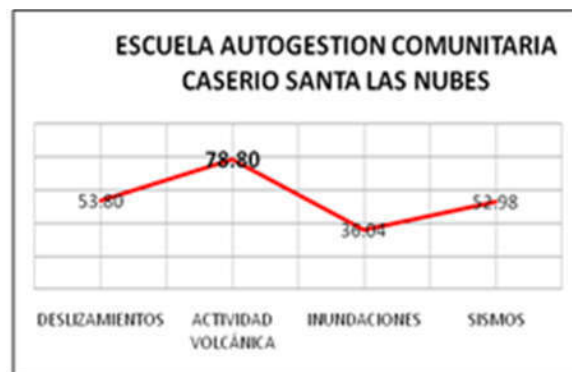
Gráfica 28 Escuela autogestión comunitaria caserío Santa Las Nubes

Esta Gráfica nos muestra los porcentajes de vulnerabilidad para este edificio ubicado en el Caserío Santa María las Nubes, la amenaza más latente en esta escuela es la Actividad Volcánica con un 78.80%, y la menor porcentaje es la de inundación con un 36.04% de vulnerabilidad.

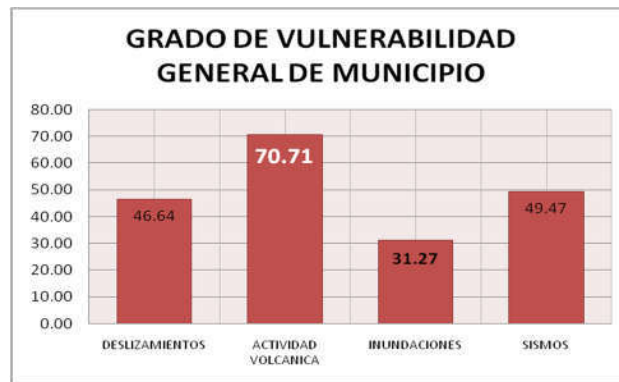
Gráfica 29 Grado de vulnerabilidad general del municipio

Los resultados obtenidos que muestra la gráfica siguiente, es que el mayor porcentaje corresponde a actividad volcánica con **70.71%** lo cual se coloca dentro del rango de **vulnerabilidad media alta**, seguido de sismos con **49.47%** obteniendo **vulnerabilidad media baja**, deslizamientos con **46.64%** con **vulnerabilidad media baja** y por último inundaciones con **31.27%** con **vulnerabilidad media baja**.

La Gráfica que se muestra anteriormente indica qué tipos de amenazas son las más influyentes en el Municipio, para poder analizar algunos factores que ayuden a disminuir la vulnerabilidad, en nuestro caso la de **actividad volcánica y Sismos**, éstas dos amenazas ligadas a la existencia de un volcán en los límites geográficos de Sibinal.

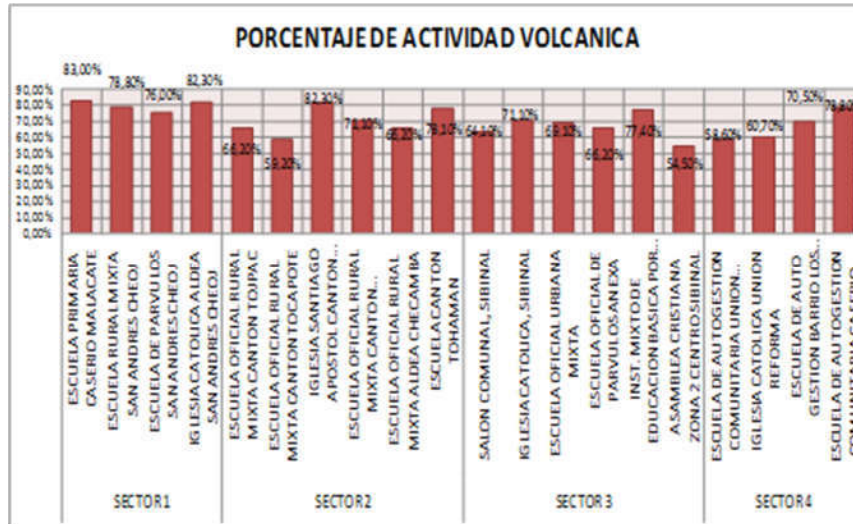
Gráfica 31 Porcentaje de actividad volcánica

Los resultados de promedios y resultados finales de ponderación dan que la amenaza volcánica sea la más alta, por lo que indica que el municipio es vulnerable ante amenazas de erupciones volcánicas.

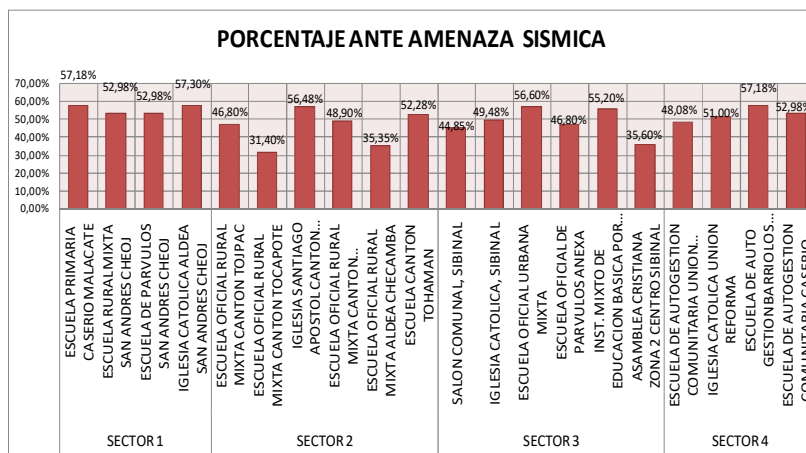
Gráfica 32 Porcentaje ante amenaza Sísmica.

La Gráfica de porcentajes que se muestra anteriormente, nos indica cuáles son los edificios que se encuentran con un grado alto de vulnerabilidad ante un sismo, siendo el edificio con mayor porcentaje **La Iglesia Católica de la Aldea San Andrés Cheoj, con un 57.30%**, y no muy abajo la escuela del caserío Malacate. El edificio con menor porcentaje de vulnerabilidad es la Escuela Oficial Cantón Tocapote con un 31.40%.

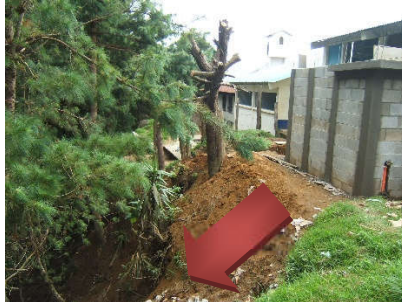
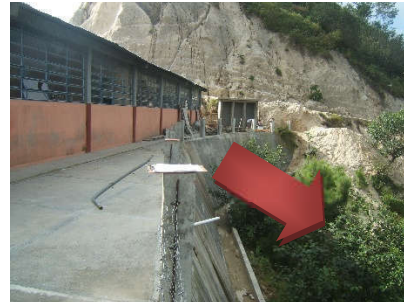
En el estudio realizado se pudo observar que esta aldea se encuentra en un grado medio alto, de vulnerabilidad, por ello es muy importante tener en consideración que existen factores que determinan la aprobación de utilización como albergues. En este caso para este sector los cuatro edificios evaluados, se encuentran en un estado medio de deterioro,

pero en un grado alto de vulnerabilidad, por ello se descarta dichos edificios y se propone, tener albergues fuera del área de esta aldea, igualmente en el caserío Malacate.

En estas fotografías se muestra la ubicación de los edificios la primera foto hace referencia a la Aldea San Andrés Cheoj, y la Segunda al Caserío Malacate. Se puede observar el grado de vulnerabilidad en el que se encuentran ambas escuelas.

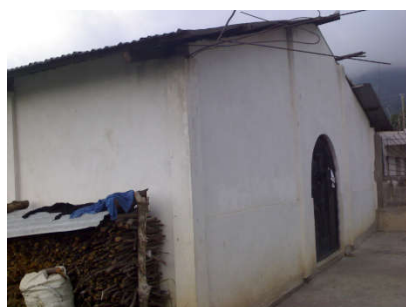
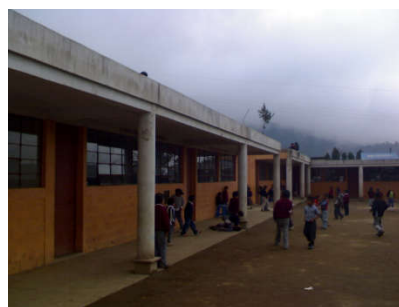
En estas fotografías se muestra la iglesia del Cantón Checamba a la izquierda, esta es la que no cumple con el mínimo de capacidad, a la derecha se muestra la fotografía de la Escuela del Cantón Tohaman, este tiene una capacidad de albergue de 325 personas, siendo un edificio óptimo ya que sus condiciones físicas son regulares, y la ubicación del mismo, es muy buena.

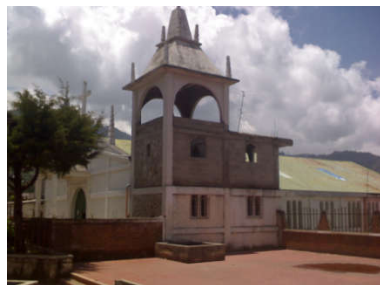
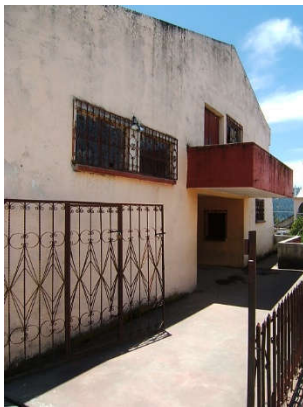
Estas fotografías son del Salón Municipal, y la Iglesia Católica, estos como se ve en la tabla 3 poseen una capacidad mayor a 75 personas por su área de construcción techada, el Salón Comunal tiene una capacidad de albergue de 82 personas y la Iglesia Católica de 221 personas.

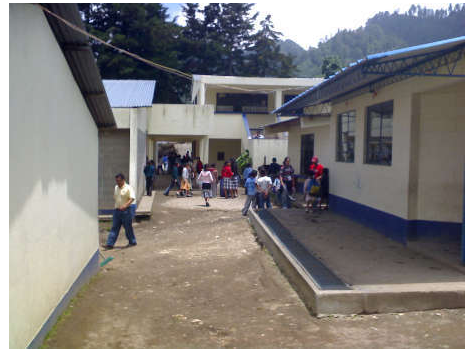
Fotografía 11 Escuela Urbana Sibinal.

Esta fotografía nos muestra el edificio del sector 3 que cuenta con mayor expansión de terreno y mayor capacidad de albergue, así también cuenta con la infraestructura mínima para ser catalogado como albergue temporal. Por ello la Escuela oficial Urbana Mixta Sibinal, es un edificio óptimo para funcionar.

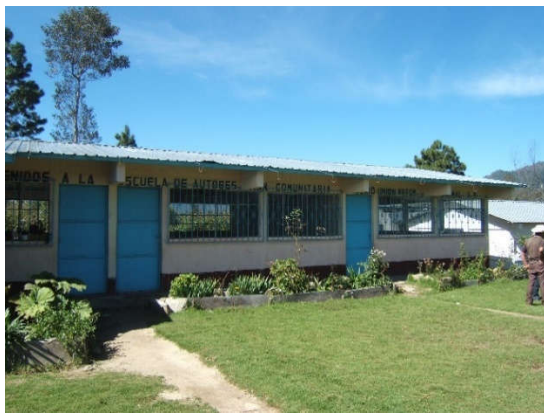
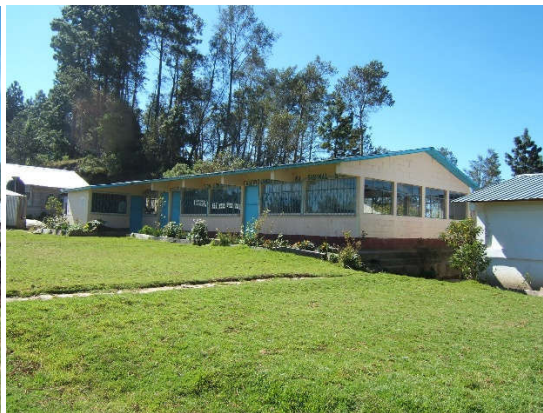
Los dos edificios que si cuentan con la capacidad mínima son la Escuela Comunitaria Unión Reforma con una capacidad de 102 personas, y la Escuela Comunitaria Caserío Santa María Las Nubes con capacidad de albergar a 164 personas.

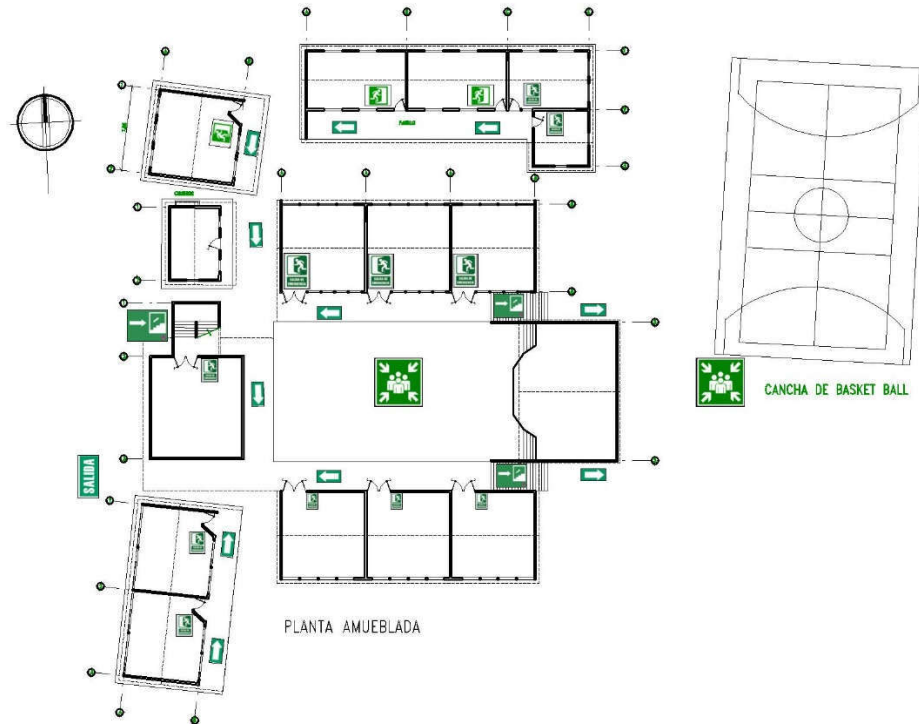
Ilustración 37 Diseño de rutas de Evacuación

La condición física estructural del edificio se encuentra en buenas condiciones, tanto cimiento, muros, puertas, ventanas, y estructura de techos, el deterioro de la escuela es mínimo únicamente humedad que se da por mal manejo del sistema de agua potable.

- Para su complemento se deben instalar áreas de duchas para el aseo personal.
- Complementar servicios sanitarios ya que los que se encuentran son pocos y no son suficientes.
- Mantenimiento de Servicios Sanitarios (sistema de Agua potable por fugas).

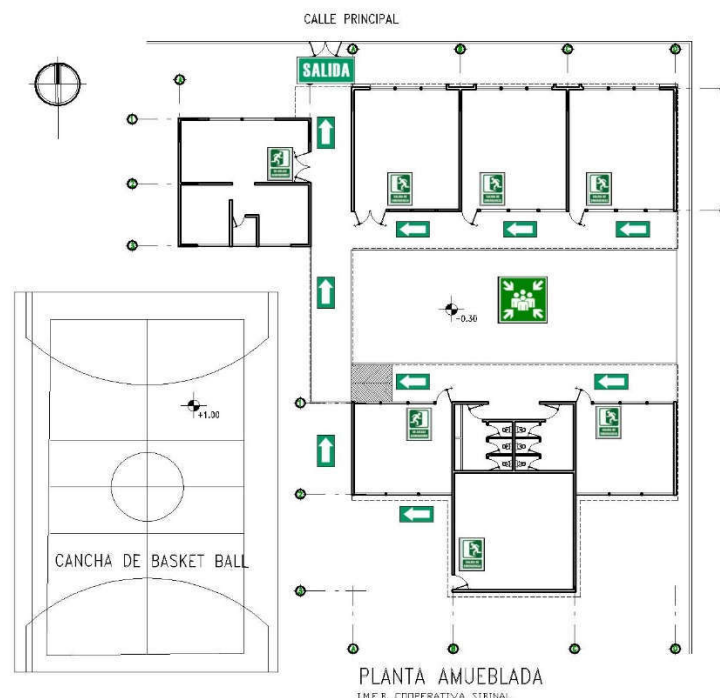
Ilustración 38 Diseño rutas de Evacuación

La condición física estructural del edificio se encuentra en buenas condiciones, tantos cimientos, muros puertas, ventanas, y estructura de techos, el deterioro de la escuela es mínimo, existe un aula que está hecha de madera, está ubicada a un costado de los servicios sanitarios aquí se puede observar el mayor deterioro del edificio, esto por causa de lluvias. Este centro posee las instalaciones mínimas como lo son agua potable, drenajes sanitarios e iluminación.

La vulnerabilidad en la que se encuentra este edificio es **MEDIA ALTA**, con un porcentaje de **59.84%** ante amenazas, su ubicación con respecto a riesgos es mínima, sus accesos por encontrarse dentro del casco urbano son muy buenos con calles cementadas en donde ingresan todo tipo de vehículos. Por ello este centro es recomendable y se adapta para ser utilizado como un albergue temporal en caso de algún tipo de emergencia provocada por un fenómeno natural. A continuación, se muestra un sistema de Rutas de evacuación como complemento final del funcionamiento del albergue temporal.

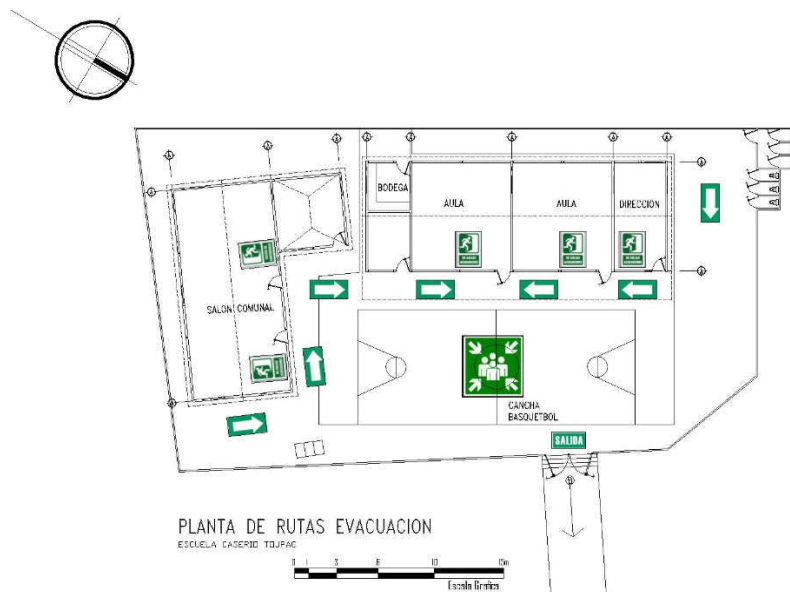
Ilustración 40 Diseño rutas de evacuación.

Las condiciones generales de la escuela son buenas dos de las aulas se encuentran en excelentes condiciones para prestar servicio, la tercera está en medianas condiciones ya que su estructura es de madera y cubierta a cuatro aguas de madera y lamina. El mayor deterioro lo posee el salón comunal construido dentro de la escuela, este posee deterioro en cimentación, muros y cubierta de lámina.

- Mejoramiento de sistema eléctrico en módulo de cocina.
- Mantenimiento del sistema de agua potable.
- Tratamiento de humedad en muro perimetral (daño por siembras de milpa).
- Reconstrucción/Mejoramiento del salón comunal como complemento para dar albergue.
- Complementar con área de duchas para aseo personal.
- Sistema de drenajes sanitarios.

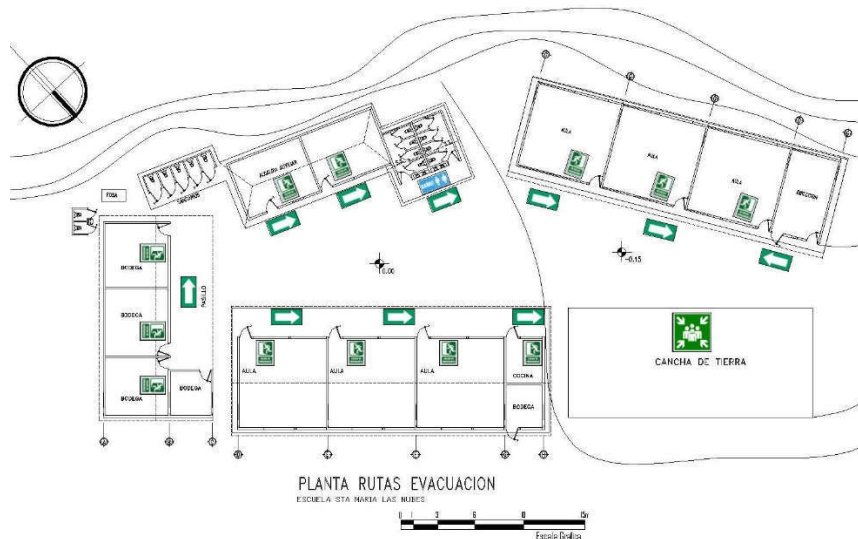
Ilustración 44 Diseño de rutas de evacuación.

El grado de vulnerabilidad con que se cuenta en este edificio es de media alta con un porcentaje de 55.40% ante amenazas naturales. El grado de deterioro del edificio es muy poco sus aulas y sanitarios están en muy buen estado aptos para ser utilizados en su capacidad máxima.
