# PROPUESTA DE RESTAURACIÓN Y NUEVO USO PARA LA ERMITA DE SANTA ISABEL LA ANTIGUA GUATEMALA

ARQTA. MARÍA ELISA RAMÍREZ VALDEZ

TESIS PRESENTADA PARA OBTAR AL GRADO  
ACADÉMICO DE MAESTRA EN RESTAURACIÓN DE  
MONUMENTOS CON ESPECIALIDAD EN BIENES  
INMUEBLES Y CENTROS HISTÓRICOS

GUATEMALA, JULIO 2022

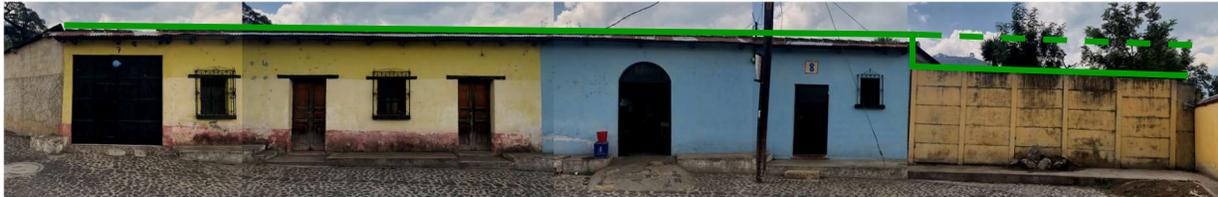
- **Pintura:** a base de cal color amarillo Jocotenango y zócalo color rojo santo domingo, celeste colonial y amarillo la Merced.
- **Altura:** los dos inmuebles mantienen la horizontalidad de la cuadra, el muro perimetral rompe con la altura al ser más bajo.
- **Alteración urbana:** material de puertas y ventanas, cubierta plana y falso alero de lámina, falta de elementos en cubierta (teja de barro cocida artesanal), perdida de acabado, pintura en mal estado, muro prefabricado bajo y sin acabado final.

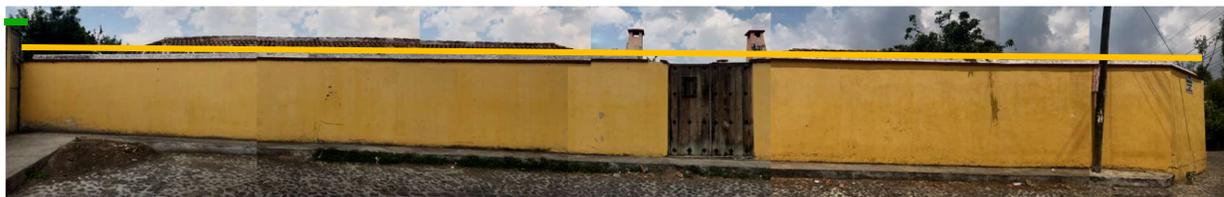
- **Muros:** de block pómez con alisado como acabado final y albardón.
- **Puertas y ventanas:** portón de madera, no posee ninguna ventana.
- **Cubierta:** por ser un muro perimetral no posee, los bungalós poseen cubierta de losa fundida a diferentes aguas y teja de barro cocido artesanal.
- **Pintura:** a base de cal amarillo la Merced.
- **Altura:** mantiene la horizontalidad de la cuadra.
- **Alteración urbana:** las chimeneas sobrepasan la altura de la cumbrera

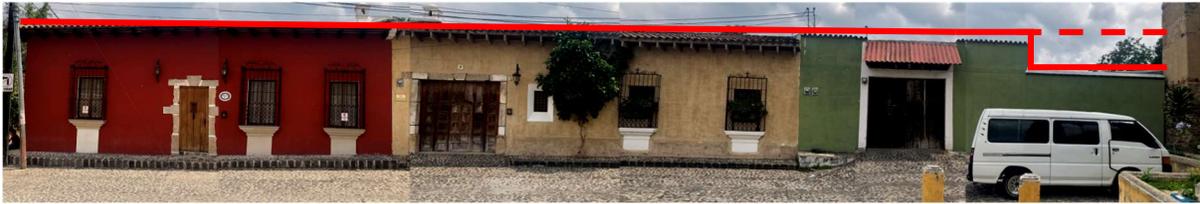
- **Cubiertas:** estructura de madera y teja de barro cocido artesanal.
- **Pintura:** a base de cal color rojo santo domingo. Los otros dos inmuebles no cuentan con los colores autorizados en la cartilla del color del Consejo Nacional para la Protección de La Antigua Guatemala.
- **Altura:** conserva la horizontalidad en la cuadra, pero rompe con la altura con respecto a las cuadras 1 y 2, al ser más altas. Sin embargo, cumple con la altura reglamentada por el Consejo Nacional para la Protección de La Antigua Guatemala.
- **Alteración urbana:** falso alero de lámina en el portón de un inmueble y colores en fachadas no autorizados.

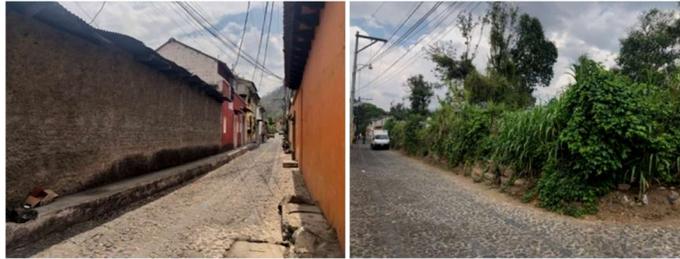
- **Altura:** no se maneja una horizontalidad en las alturas, ya que dos inmuebles cuentan con dos niveles francos, el resto de los inmuebles a pesar de ser de un solo nivel no manejan la misma altura. Por lo cual se observa un desorden en la imagen tradicional.

- **Alteración urbana:** ventanas en segundo nivel, zócalos con granceado, sobre marcos en puertas y portones con martelinado, falta de elementos en cubierta (teja de barro cocida artesanal), cerramientos provisionales con lámina en segundo nivel, terrenos con vegetación, falta de acabado final y color en fachadas y uso de colores no autorizados.

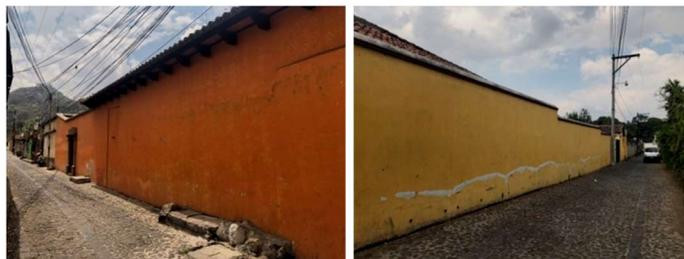
- **Cubiertas:** dos inmuebles con estructura de madera y teja de barro cocido artesanal, el resto de inmuebles con cubierta de lámina.
- **Pintura:** pintura a base cal rojo concepción y amarillo la Merced, y el resto con pintura látex de colores no autorizados por el Consejo Nacional para la Protección de La Antigua Guatemala.

- **Altura:** no se mantienen una horizontalidad en la altura de las fachadas y cubiertas, alterando notablemente la fisonomía tradicional.
- **Alteración urbana:** presencia de grafitis en fachadas, uso inadecuado de rótulos publicitarios y mantas vinílicas, segmentación de fachadas, falta de elementos en cubierta (teja de barro cocida artesanal), construcciones de lámina en segundo nivel, portones de lámina y uso de colores no autorizados.

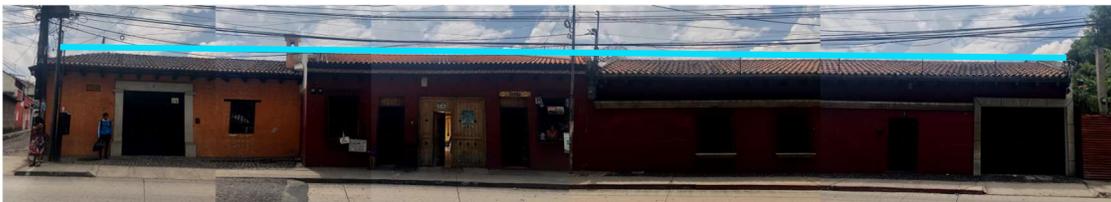
- **Muros:** de adobe y de block de pómez con alisado como acabado final.
- **Puertas y ventanas:** de madera con ventanas con balcones de metal.
- **Cubiertas:** techos a dos y tres aguas (inmueble de esquina) con estructura y aleros formados por canes de madera y teja de barro cocido artesanal.
- **Pintura:** a base cal color rojo concepción y santo domingo.
- **Altura:** se mantienen la horizontalidad de las fachadas y cubiertas.
- **Alteración urbana:** abertura de puertas para locales comerciales, colocación de letreros publicitarios en ventanas, lo cuales afectan la imagen urbana.

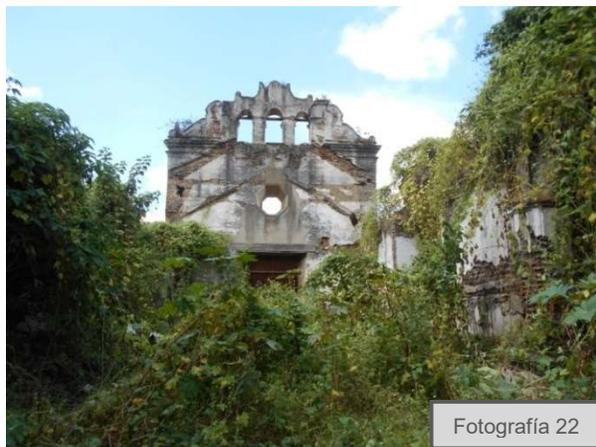
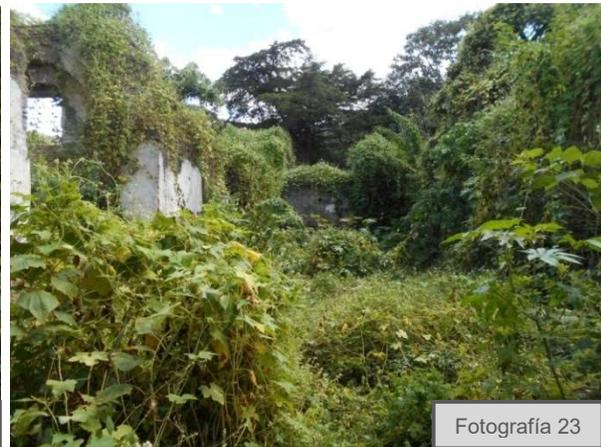
Fotografías 20 y 21 fachada principal de la ermita de Santa Isabel en buen estado de conservación y mantenimiento con respecto a su interior. Fotografías 22 y 23 se observa el abandono en que se encontraba el interior del templo, antes de realizarse el levantamiento arquitectónico para este proyecto.

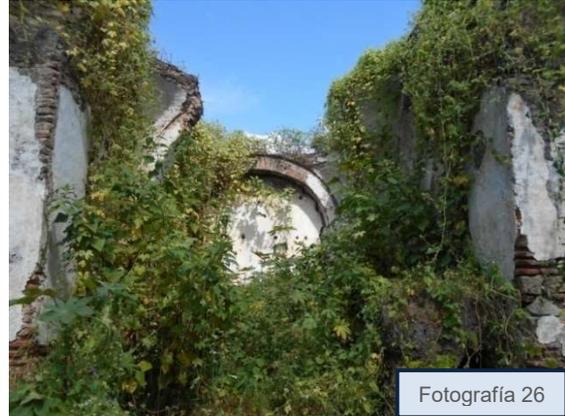
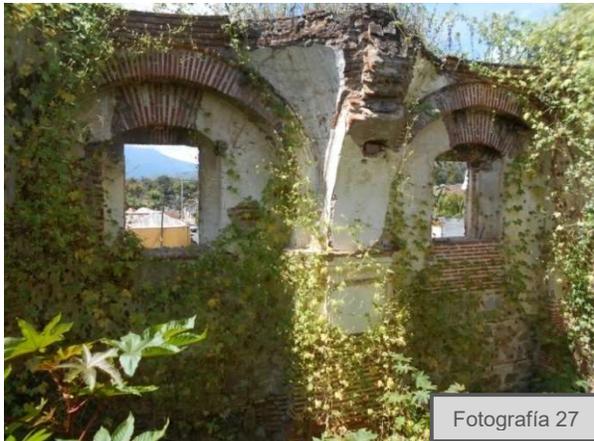
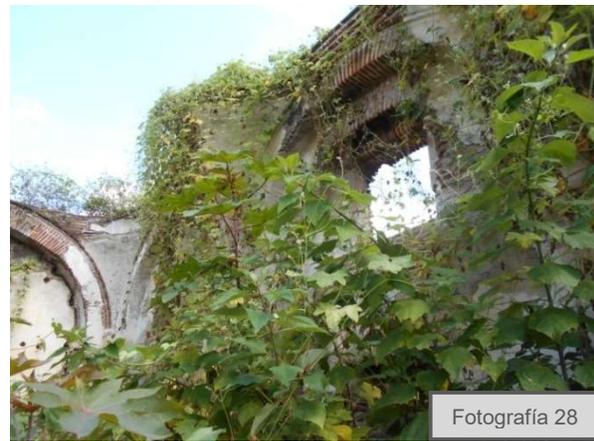
Fotografías 24 y 25 pilastras adosadas a los muros del templo. Fotografías 26, 27 y 28 se observa el estado en que se encontraba la capilla. Fotografía 29 muro lateral sur del templo con macroflora y fotografía 30 fachada posterior de la capilla, que se encontraba totalmente cubierta de macroflora.

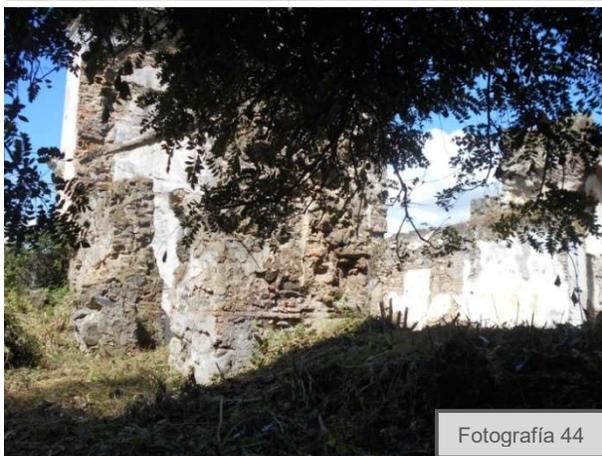
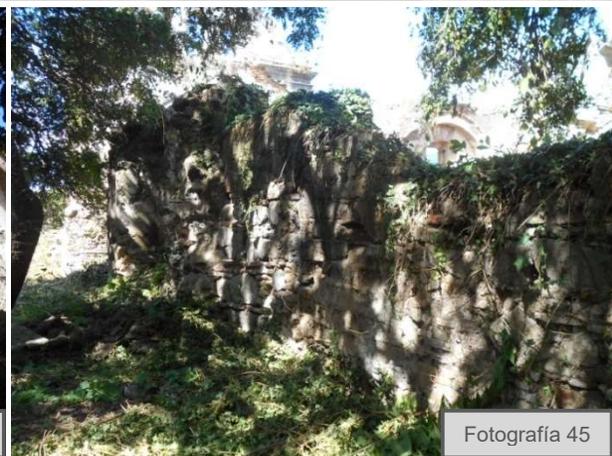
Fotografía 41 muro lateral sur del interior del templo y el interior de la fachada tipo retablo. Fotografía 42 pilastra adosada al muro lateral sur. Fotografía 43 vista frontal del estado actual del muro lateral sur del interior del templo. Fotografías 44 y 45 el deterioro del exterior del muro lateral sur del templo, el cual cuenta con 3 contrafuertes.

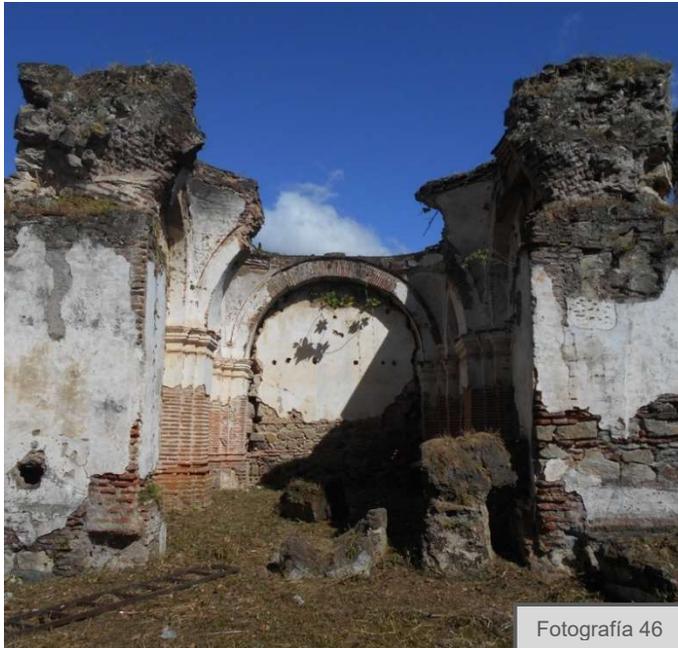
Fotografía 46 se observa el estado en que se encuentra la capilla ubicada al norte del templo, con vestigios de las bóvedas vaídas en piso. Fotografía 47 arco y muro fracturado ubicado al norte de la capilla. Fotografía 48 muro poniente interno de la capilla, conformado por arcos adosados al muro, bases y pilastras de carga, dos ventanas, pechinas y arranques de arcos. Fotografía 49 muro oriente interno de la capilla, con la variación de contar con una bóveda de medio cañón en nicho ubicado hacia el norte más un nicho al sur.

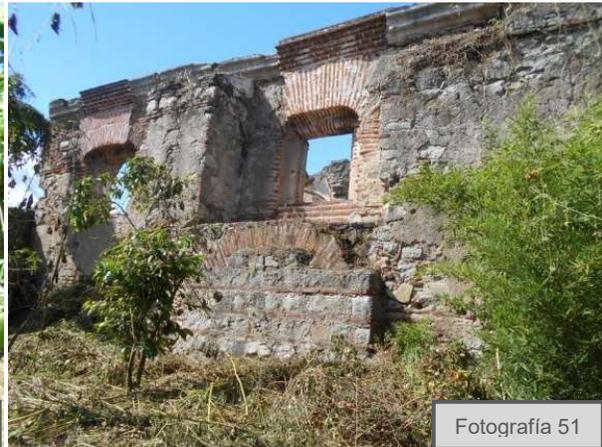
Fotografía 50 vista del muro lateral norte del exterior del templo, el cual cuenta con un contrafuerte. Fotografía 51 muro posterior oriente de la Capilla, conformado por dos contrafuertes y el saliente del nicho con bóveda de medio cañón. Fotografías 52, 53, 54 bases y pilastras de carga adosados a muros de la capilla. Fotografía 55 molduras y roleo del interior de la fachada tipo retablo. Fotografía 56 pechinas y arranque de arco de la capilla. Fotografía 57 capiteles de pilastras adosadas a muros de capilla.

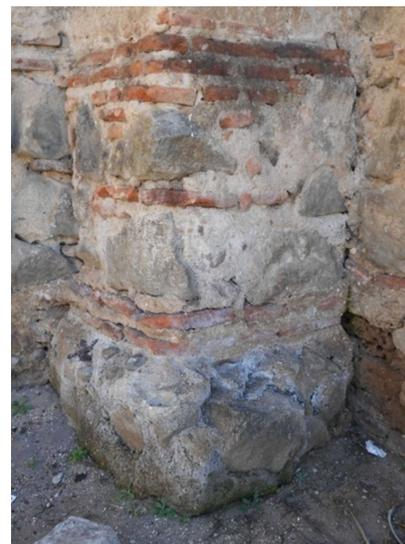
- a. **Cimientos:** tomando como referencia las edificaciones del siglo XVIII con las mismas características a la ermita de Santa Isabel, se cree que los cimientos son de piedra cantera, ya que estos actualmente no son visibles, únicamente puede observarse una pequeña parte de ellos en el muro de la fachada frontal de la capilla, pero no es suficiente para determinar el estado en que se encuentran. Para lo cual, es necesario realizar una prospección arqueológica, en donde nos permita investigar tanto el material, dimensiones, profundidad y verificar el estado en que se encuentran. Se tiene información que en el año 2009 se realizó una prospección arqueológica solamente el área de la plaza de Santa Isabel.

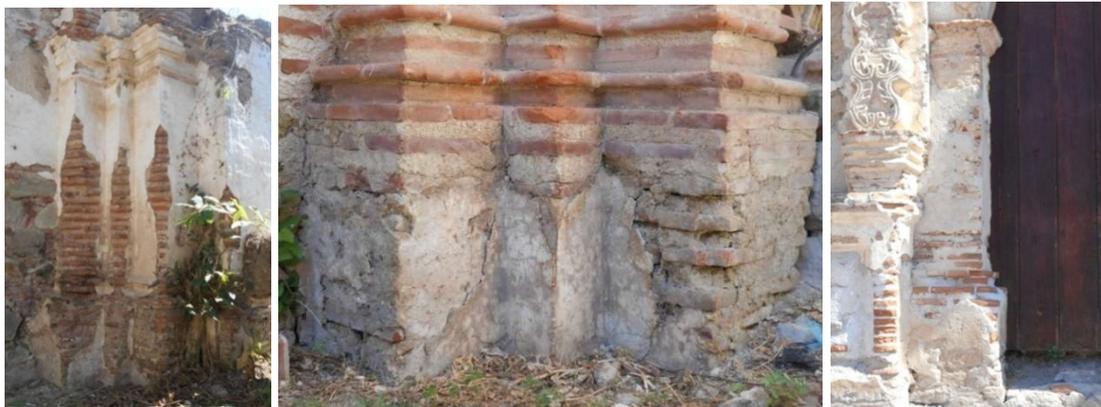
- c. **Bases y pilastras de carga:** son de ladrillo cocido, se encuentran ubicadas en la capilla, muestran sales, disgregación, faltante de material y aplanados.

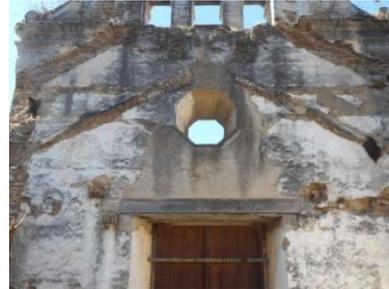
- e. **Cubierta:** actualmente la ermita no cuenta con cubierta, en el templo se observa la impronta de dos cubiertas, ambas a dos vertientes en la parte posterior de la fachada tipo retablo y en la capilla solo se cuenta con información histórica que contaba con bóvedas vaídas de material de ladrillo cocido, pero a causa del terremoto de 1773 fueron destruidas.

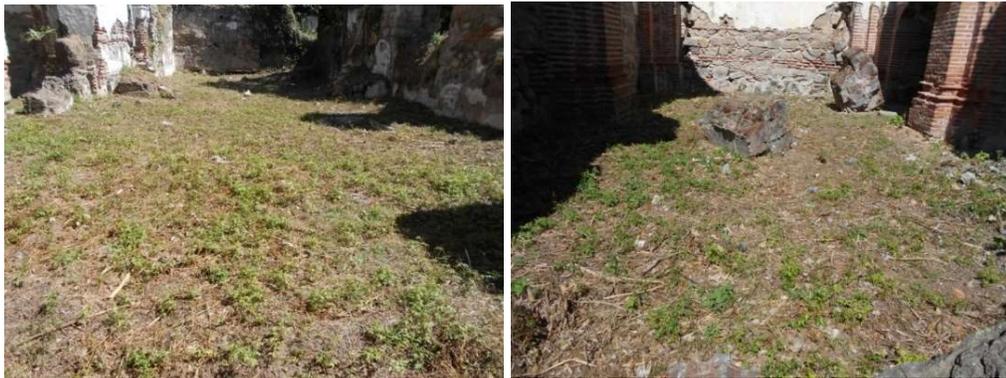
- f. **Piso:** no se observa si la ermita cuenta con algún vestigio de piso o bien el nivel del mismo, esto causado por la concentración de tierra y maleza. Es necesaria la realización de una prospección arqueológica para investigar estos aspectos.

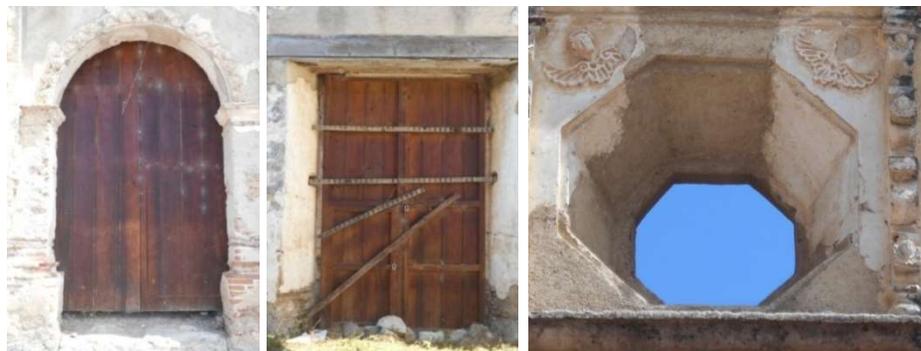
- g. **Puertas y ventanas:** solamente se evidencia el portón del ingreso principal del templo, conformado por dos bandas ancladas con quicios de madera tratada, en la banda del lado sur se evidencia una puerta. Actualmente este ingreso no se encuentra habilitado.

En la fachada del templo se encuentra una ventana octagonal con derrame exterior, de material de ladrillo cocido con aplanado, la cual muestra intervenciones. En la capilla hay cuatro ventanas rectangulares, carecen de aplanados y de material de cerramiento de madera, además muestran intervenciones.

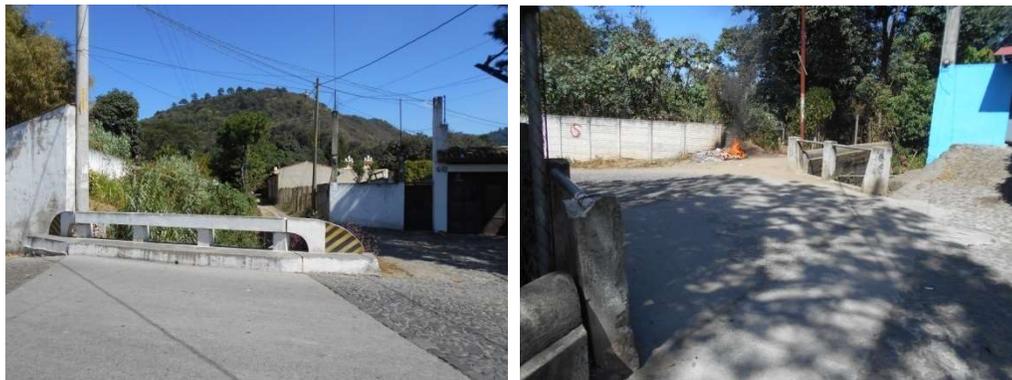
La ermita se localiza frente a la plaza de Santa Isabel, ingresando por El Calvario en La Antigua Guatemala. Se encuentra en la cercanía de dos ríos, el río Pensativo que pasa cerca de la alameda del Calvario, que en ocasiones pasadas ha causado inundaciones que no han afectado de una manera directa al monumento, pero es un peligro latente. El riachuelo joya de chilacayote, que pasa aproximadamente a unos 40 metros de la parte posterior de la ermita, es un riesgo al momento de inundaciones o bien por su cercanía absorbe el agua por capilaridad, disgregando acabados y materiales.

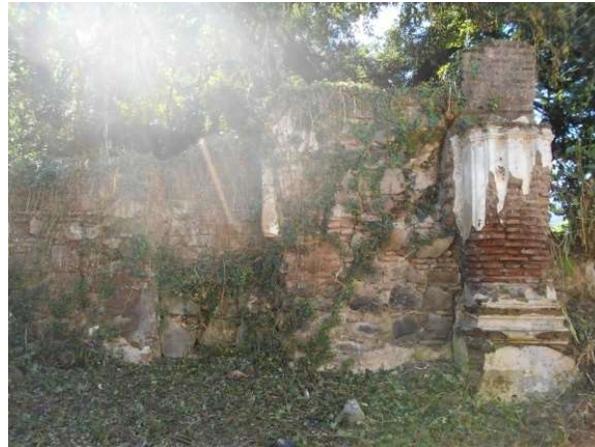
significativo. Difícilmente se puede evitar la contracción y dilatación de los materiales producidos por los cambios violentos del clima.

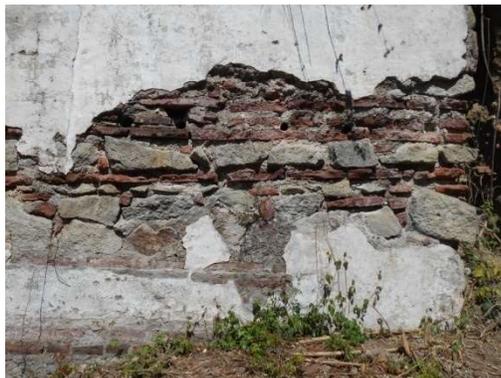
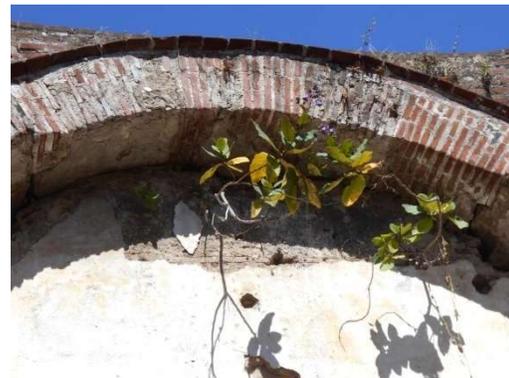
- a. Agua: por no contar con una cubierta el monumento, los muros y piso se encuentran totalmente expuestos a la lluvia. Por este agente se ha perdido la mayoría de aplanados y piso, además la acción del agua ha favorecido la proliferación de microflora, macroflora y árboles en el interior de la ermita.

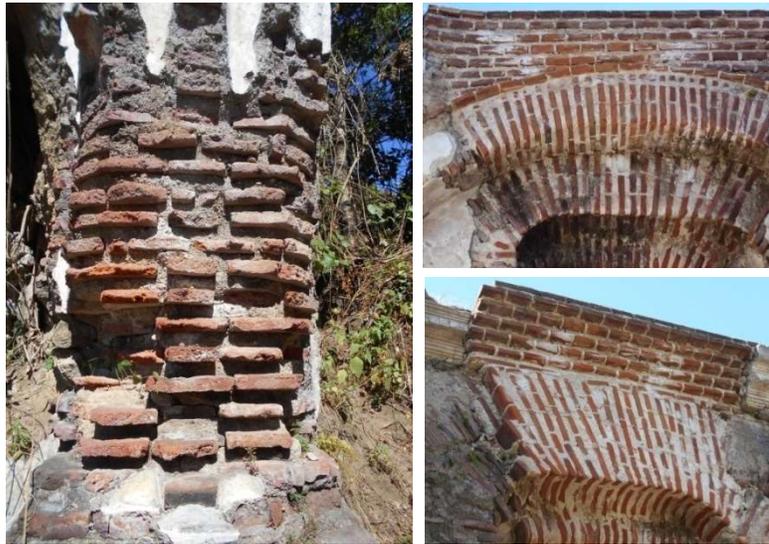
- b. Sales: se han encontrado principalmente en el ladrillo original de pilastras adosadas a los muros del templo, en el muro inferior de la fachada tipo retablo, y en el ladrillo intervenido de las bases de las pilastras de la capilla, causadas por la humedad por capilaridad. Asimismo, se han detectado en el ladrillo empleado en las intervenciones de las bóvedas vaídas y cornisa de la capilla, causadas por la exposición a la lluvia.

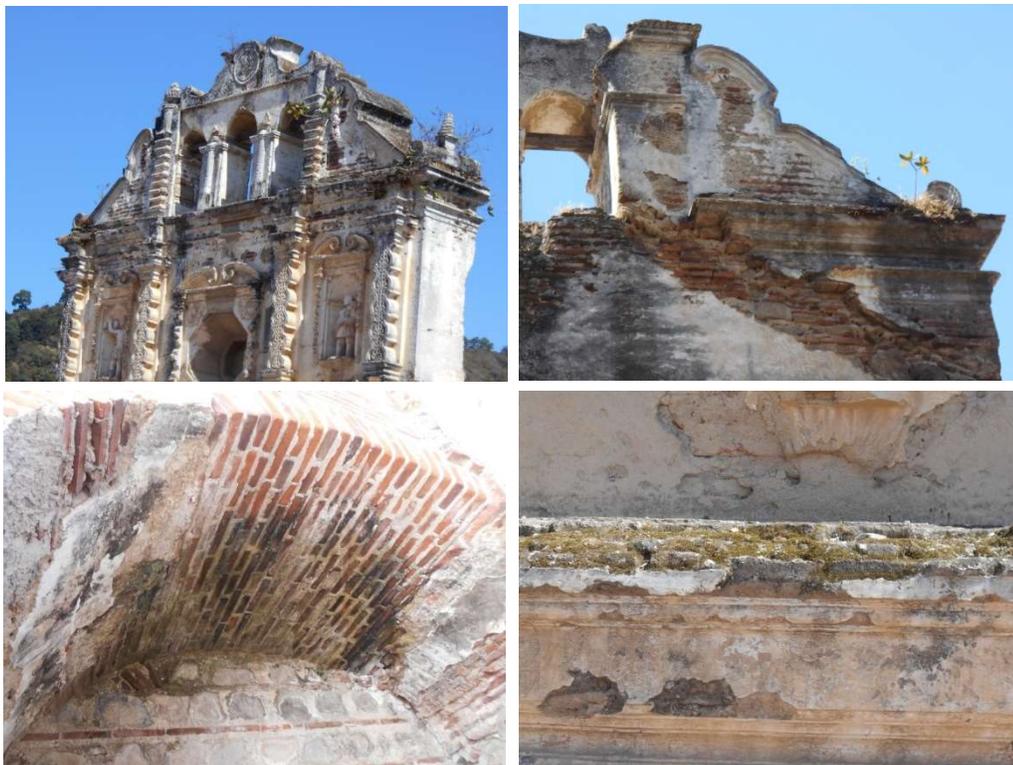
- a. Líquenes y hongos: la proliferación de líquenes se evidencia que es mayor en la ermita con respecto a los hongos, son provocados por el exceso de humedad generada por lluvia y falta de mantenimiento constante, estos microorganismos también han ayudado al desprendimiento de aplanados. Los líquenes se encuentran mayormente en la espadaña, cornisa, pilastras y laterales de la ventana octagonal de la fachada tipo retablo, de igual forma se evidencian en contrafuertes y muros de templo y capilla. Mientras los hongos se presentan en pequeñas áreas de la fachada tipo retablo y en algunos muros del templo.

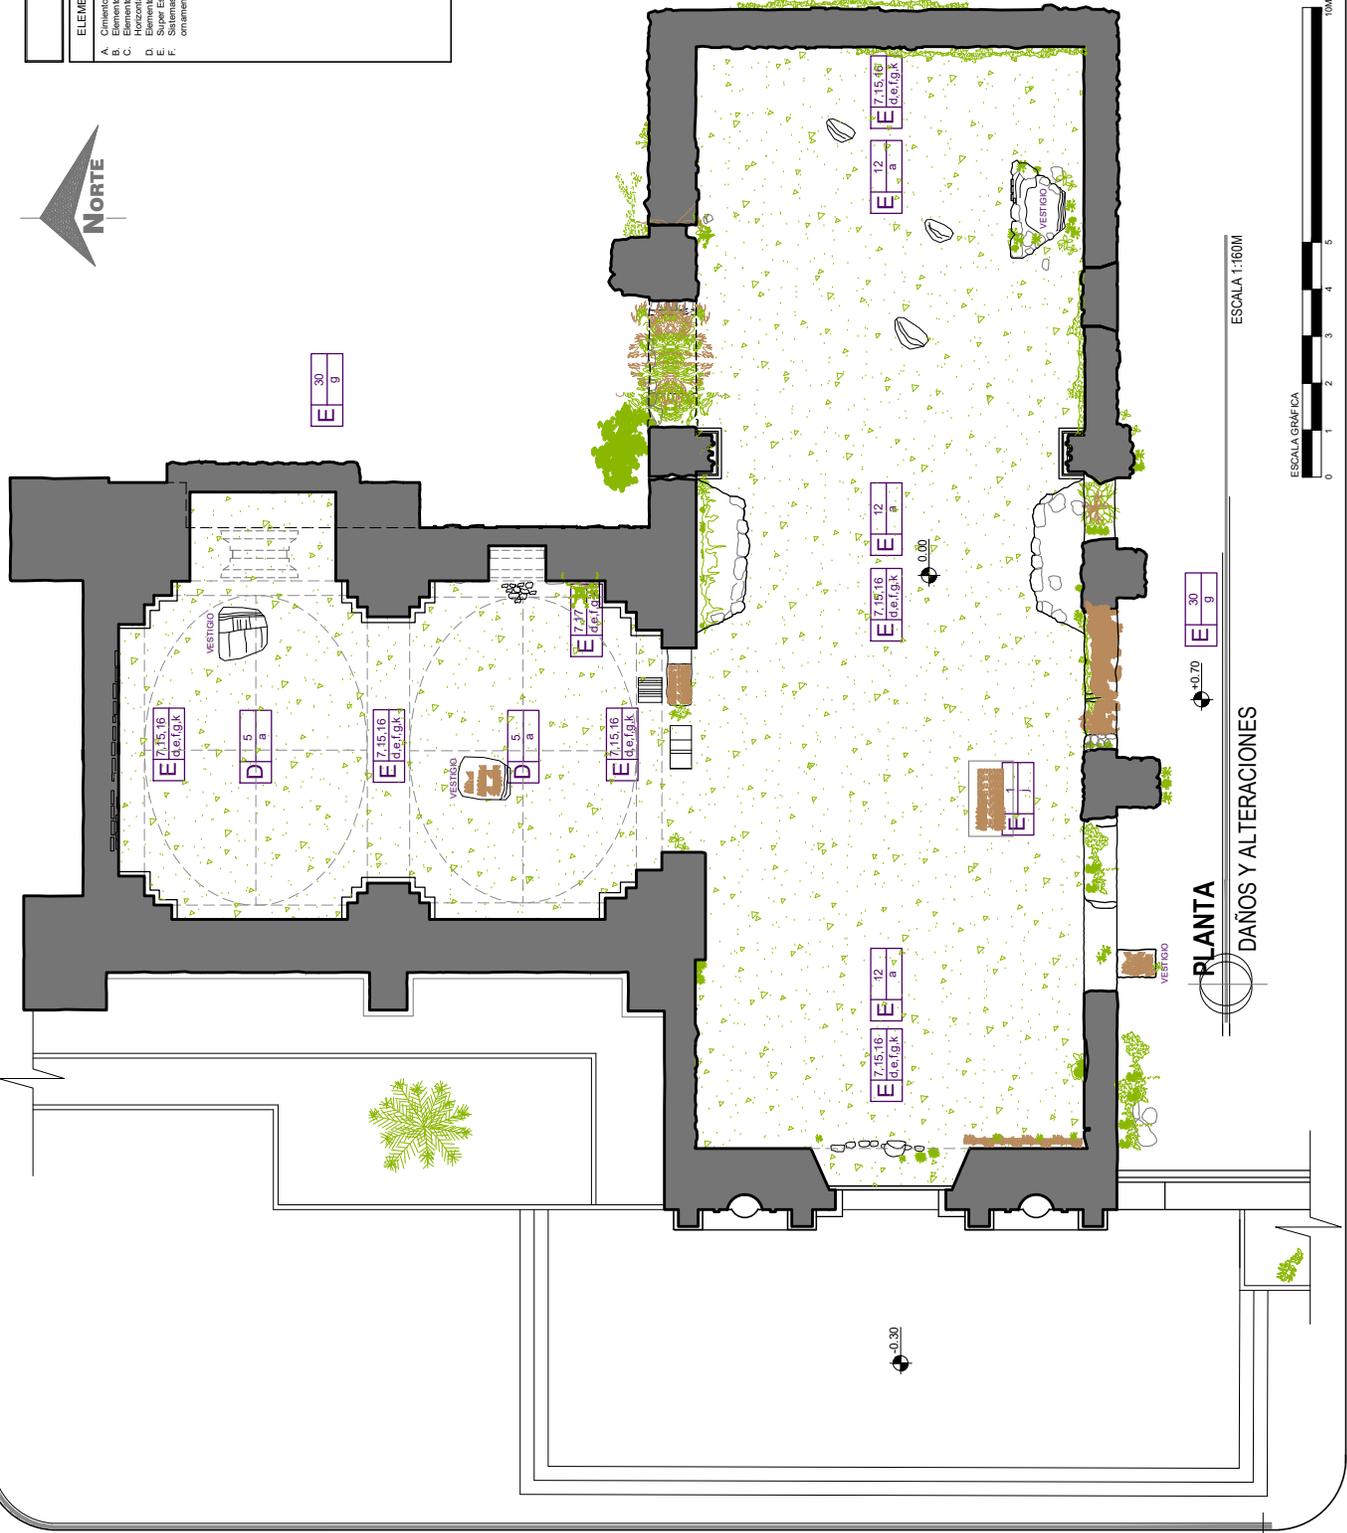
CONTENIDO:	PLANTA	16 / 33
	DAÑOS Y ALTERACIONES	
	INDICADA	
	FECHA:	ENERO 2018
	HOJA NO.	111

- En el área de la capilla se observa el faltante de arcos y pechinas por el colapso de las bóvedas vaídas. En el lado norte se observa la fractura del muro con el arco y las pilastras provocando el desprendimiento y desfase del muro hacia la propiedad vecina. Las pilastras y muros oriente y poniente presentan disgregación del material compositivo, pérdida de aplanados, presencia de sales, crecimiento de micro y macro flora como también agregados contemporáneos de intervenciones pasadas.

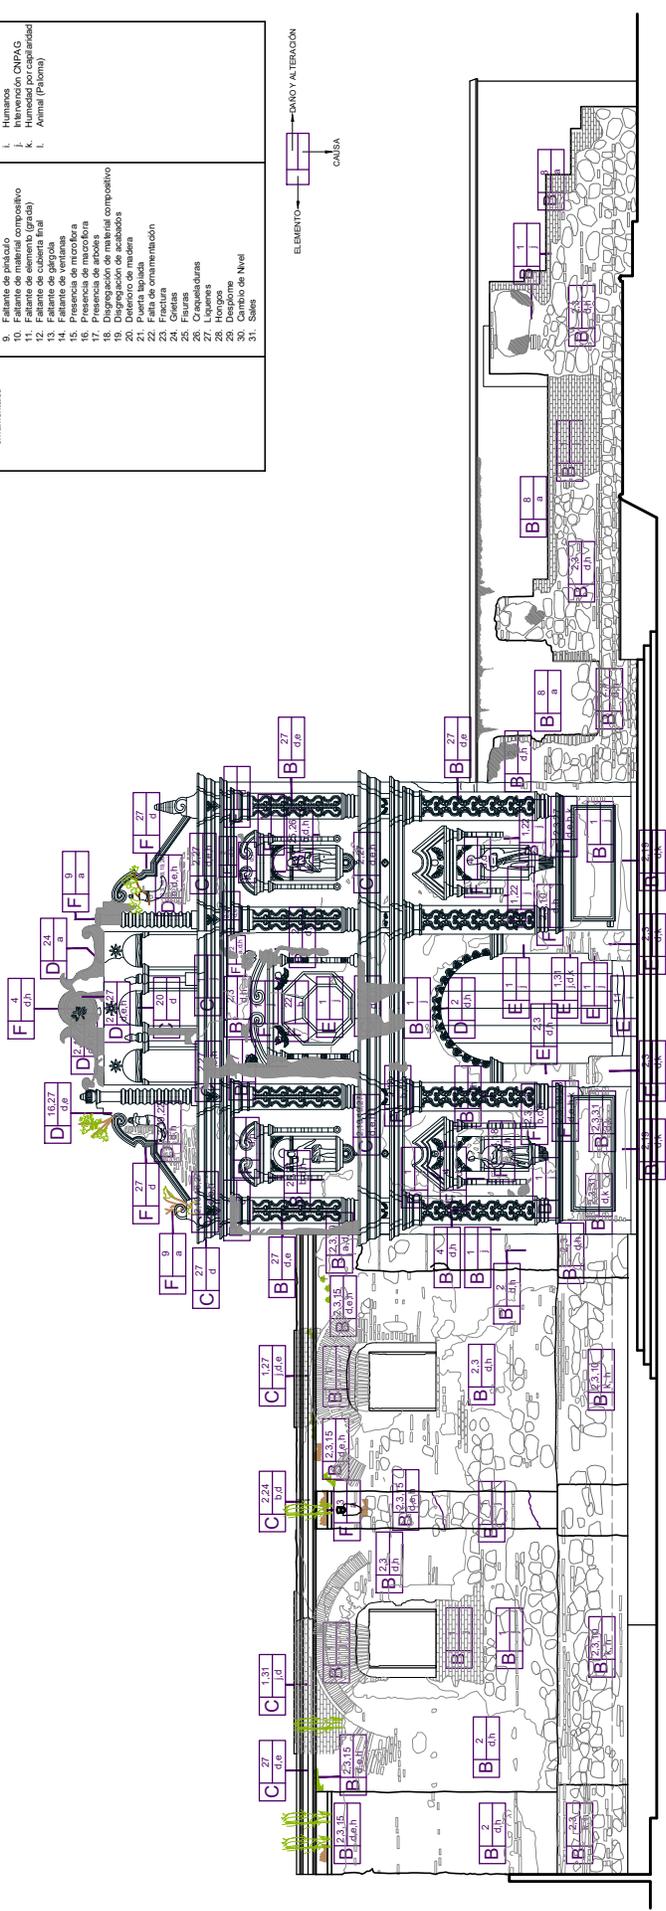
**FACHADA PRINCIPAL**  
DAÑOS Y ALTERACIONES

- La fachada retablo del templo presenta fisuras, grietas, disgregación de material compositivo, faltante de aplanados, estucos y ornamentación como presencia de sales, líquenes, micro y macroflora. La fachada presenta el riesgo de colapso por la ausencia de anclaje o soporte provocado por la falta de cubierta en el templo.

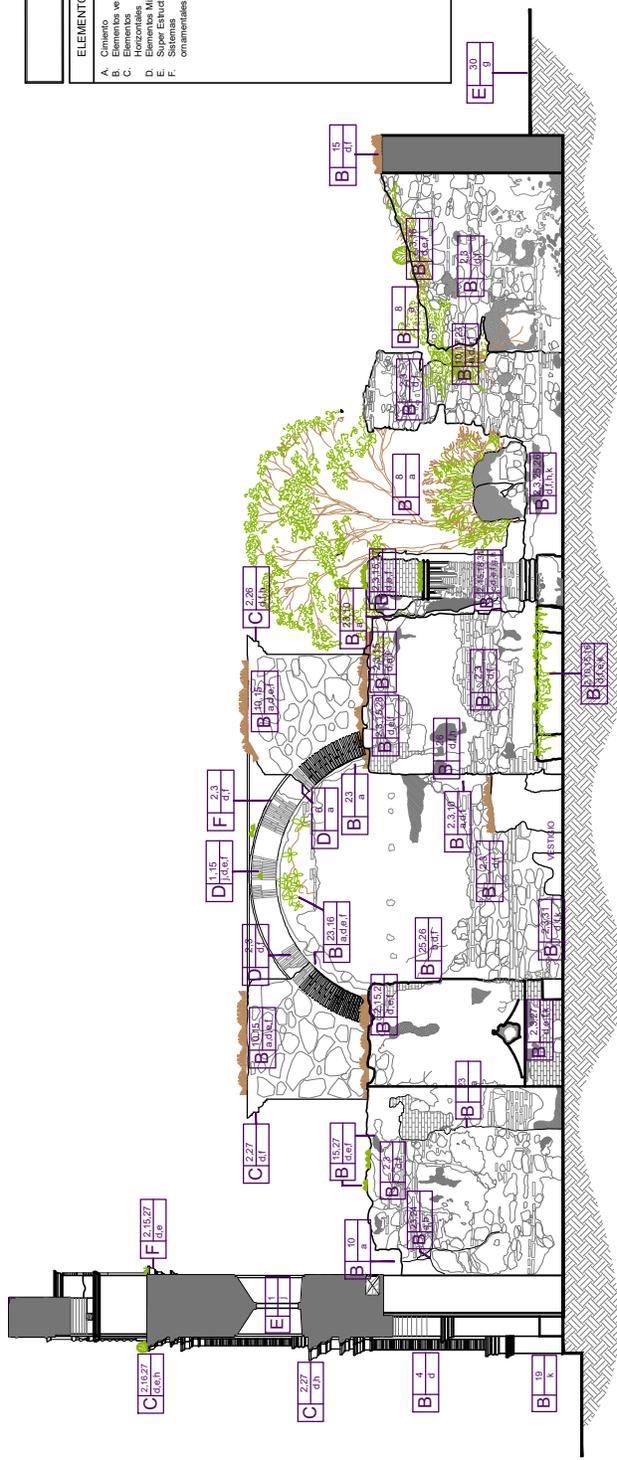
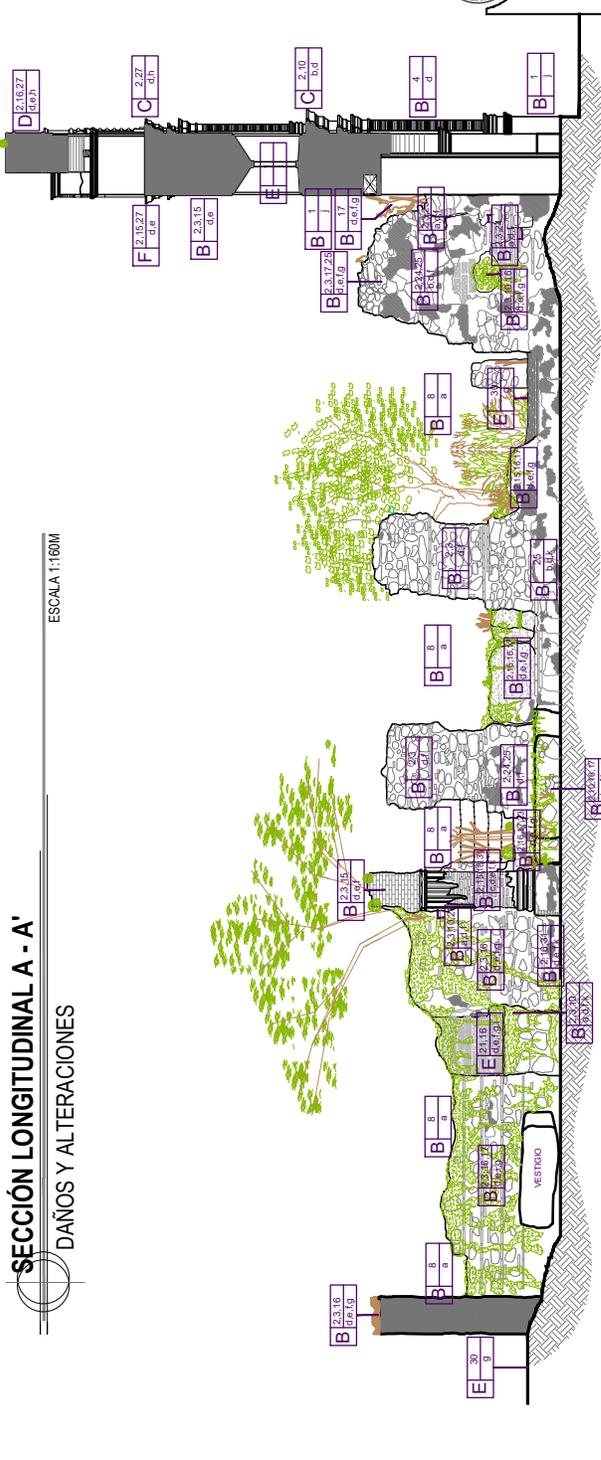
CONTENIDOS:  
SECCIÓN LONGITUDINAL A - A'  
SECCIÓN LONGITUDINAL B - B'  
DAÑOS Y ALTERACIONES

- Los muros del templo presentan un alto grado de deterioro debido al faltante de segmentos de muro, faltante y disgregación del material compositivo, grietas, fracturas, presencia de humedad, sales, líquenes, crecimiento de árboles, micro y macroflora así como la pérdida de aplanados derivado de la exposición a la lluvia, asoleamiento e intemperismo por la falta de cubierta.
