PROPUESTA DE RESTAURACIÓN DEL EDIFICIO ADMINISTRATIVO DEL  
HOSPITAL NACIONAL ROSALES DE EL SALVADOR

Tesis presentada para optar al grado académico de Maestra en Conservación y Gestión del Patrimonio Cultural para el Desarrollo con énfasis en Conservación

Agosto 2024

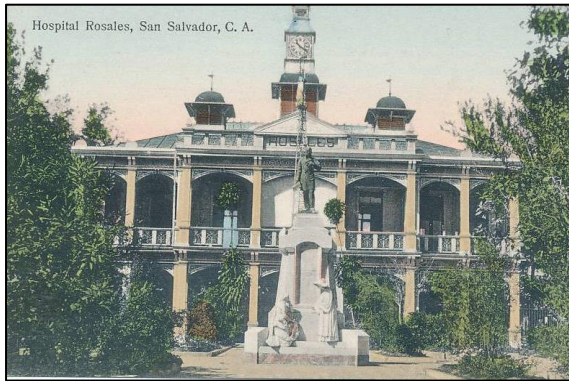
La estatua de Don José Rosales, se desplomó en el terremoto de 1986 y fue colocada en un nuevo pedestal, hecho de concreto, no se volvieron a colocar las placas y figuras de mármol que estaban en la base, se han dejado en una zona verde cercana a la estatua.

Figura 31. Aspecto de la estatua desde 1902 hasta 1986.  
Fuente: Tarjeta Postal

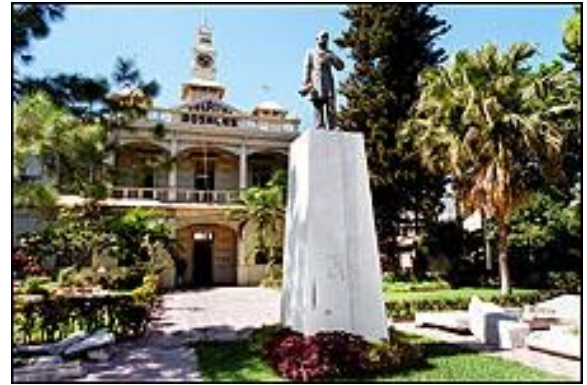
Figura 32. Aspecto de la estatua desde 1989 hasta la fecha. Fuente: elaboración propia, año 2018.

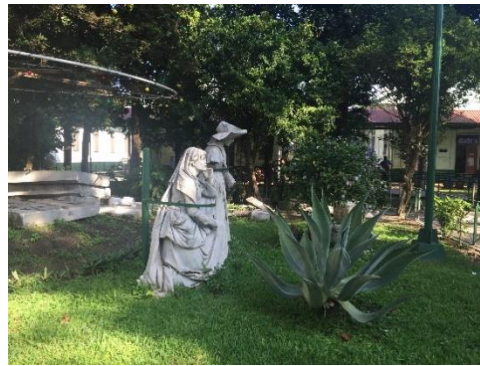
Figura 33. Esculturas de mármol y placas conmemorativas que acompañaban la imagen de bronce de Don José Rosales, no fueron colocadas junto a el nuevamente, están en la zona verde cercana. Fuente: Elaboración propia. Año 2017.

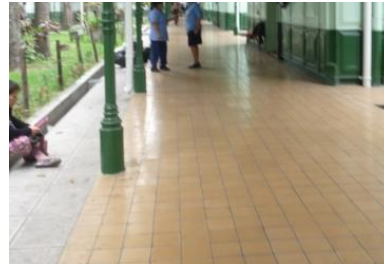
Figura 61. Piso de Pasillos de interconexión entre pabellones, actualmente sustituido.

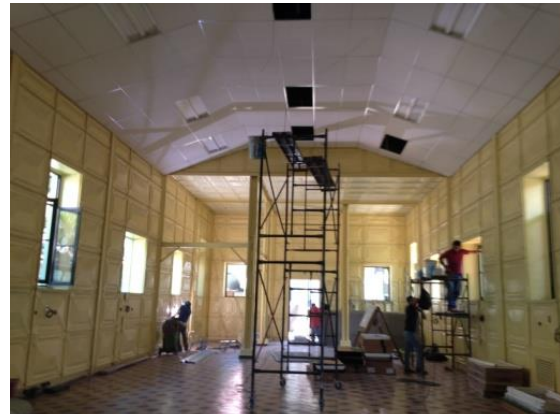
Figura 65. En la mayor parte de edificaciones el Cielo Falso de madera ha sido sustituido por losetas de fibrocemento apoyadas en perfilería metálica.

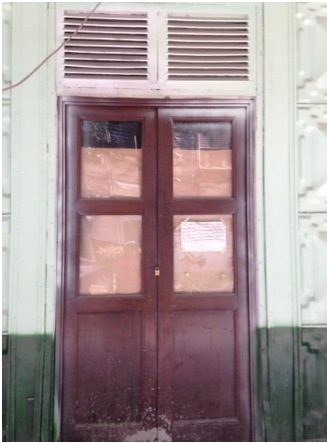
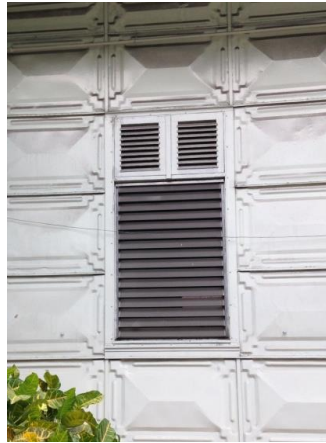
Figuras 66 y 67. Persiana de madera en la parte superior de puertas y ventanas. La ventana de madera ha sido sustituida por una de celosía de vidrio.

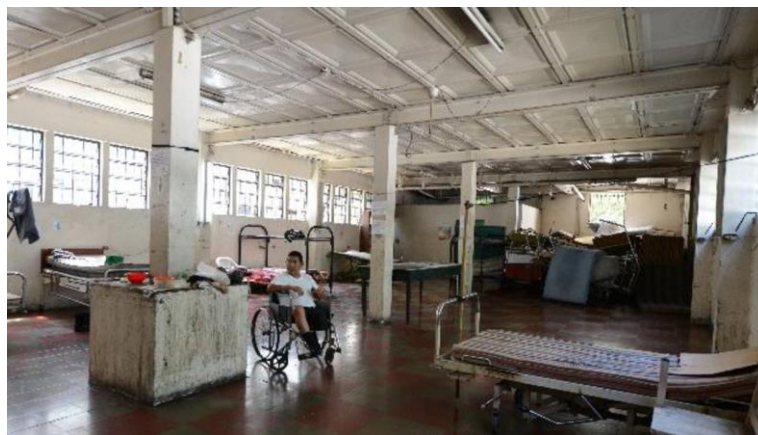
Figura 75. Pabellón de Cirugía Hombres, en la planta baja han sido retiradas las paredes de carga y se han sustituido por columnas de concreto.

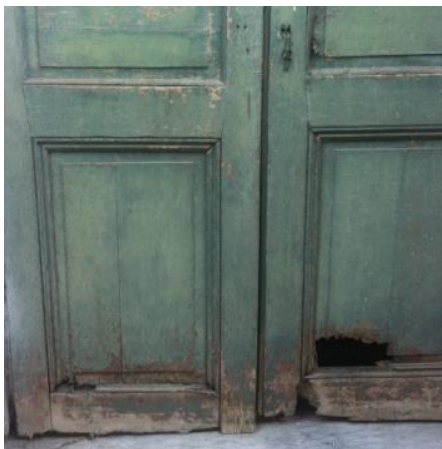
Por humedad: La humedad afecta a las zonas más expuestas. Esta alteración se hace riesgosa cuando alcanza niveles de pudrición.

Figura 81. Desintegración de madera en puertas por humedad.  
Fuente: Elaboración propia.

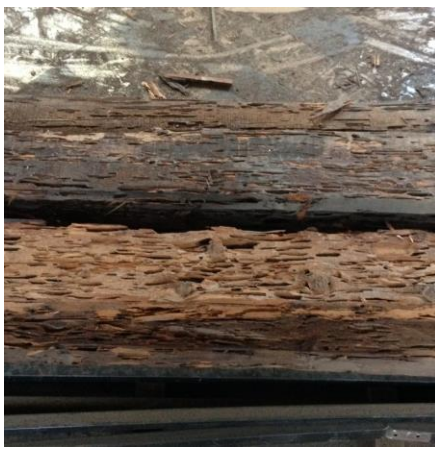
Por plagas: La humedad permite la actuación de agentes bióticos dañinos, por lo cual es normal encontrar ambos fenómenos a la vez. Las zonas próximas a áreas húmedas (baños, cocinas, techos, bajantes) son por lo general las más afectadas.

Figuras 82 y 83. Desintegración de elementos de madera causada por plagas: izquierda viga de soporte del cielo falso, derecha marco de puerta. Fuente: Elaboración propia. Año 2015.

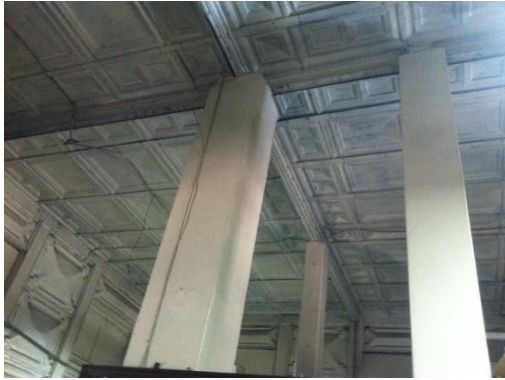
Los tres edificios de dos niveles han sufrido modificaciones: a dos de ellos se les ha desmontado paredes de metal que cumplían la función de muros de carga en el primer nivel y se han sustituido por columnas de concreto, además, al edificio de Administración se le ha rellenado con ladrillo y concreto

Figura 84. Sustitución de paredes metálicas por columnas de concreto para cargar el 2º nivel.  
Fuente: Elaboración propia. Año 2016.

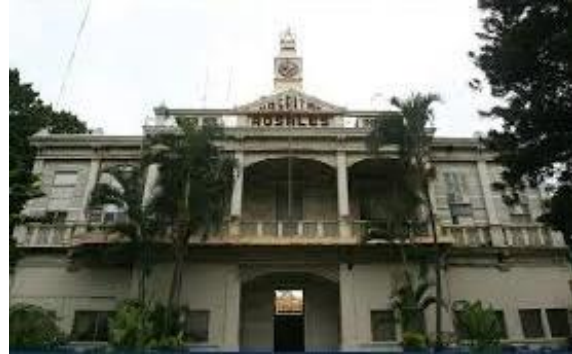
el vano entre los arcos metálicos del primer nivel, también se han sustituido algunas paredes metálicas por paredes de sistema mixto.

Figura 85. Edificio Administrativo, los arcos del primer nivel han sido sellados con paredes. Fuente: Elaboración propia. Año 2016.

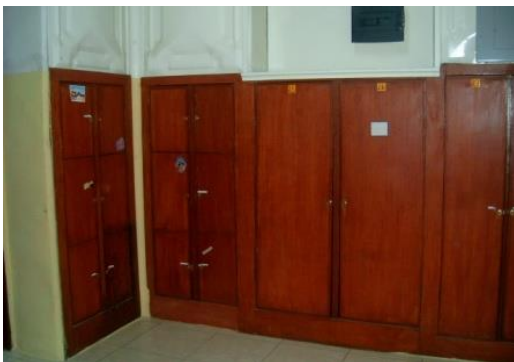
Figura 91. Desmontaje de paneles metálicos para creación de muebles en el interior de paredes metálicas de 60cms de espesor.  
Fuente: Elaboración propia. Año 2015.

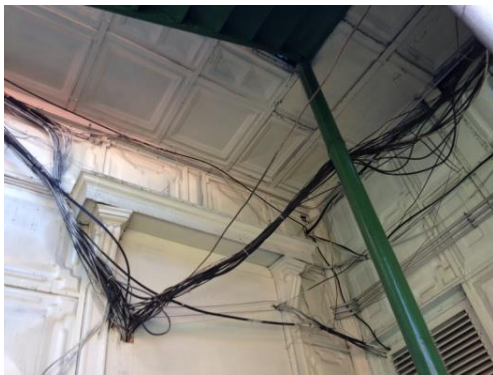
Figura 92. Sellado de hueco de puerta con plywood e instalación desordenada de cables de telefonía.  
Fuente: Elaboración propia. Año 2013.

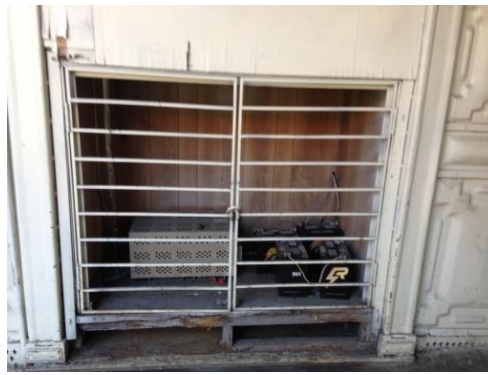
Figura 93. Sellado de hueco de puerta e instalación de baterías de respaldo del sistema de telefonía en su interior. Fuente: Elaboración propia. Año 2013.

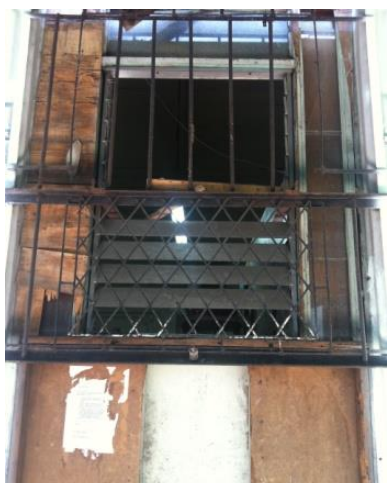
Figura 94. Cerramiento de hueco de ventana con celosía de vidrio y trozos de plywood.  
Fuente: Elaboración propia. Año 2013.

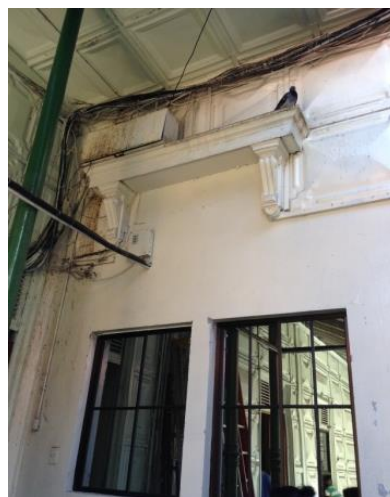
Figura 95. Sustitución de paneles metálicos por pared de sistema mixto e instalación de ventanas de materiales, dimensiones y ubicación diferentes a la original. Fuente: Elaboración propia. Año 2013.

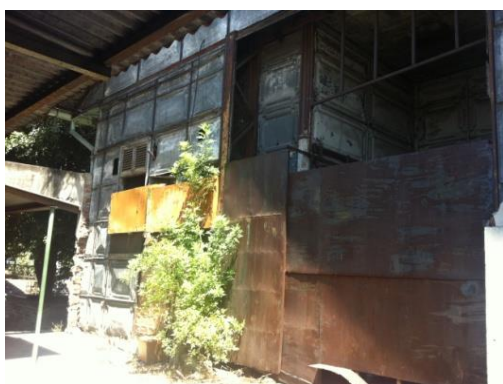
Figura 96. Almacén de Medicamentos, se han sustituido los paneles troquelados, por trozos de madera, lámina lisa y ladrillo de barro.  
Fuente: Elaboración propia. Año 2013.

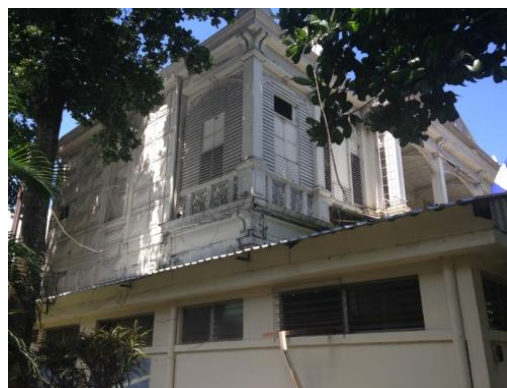
Figura 97. Construcción de anexos de sistema mixto (ladrillo de barro y concreto) a los lados de los edificios metálicos.  
Fuente: Elaboración propia. Año 2013.

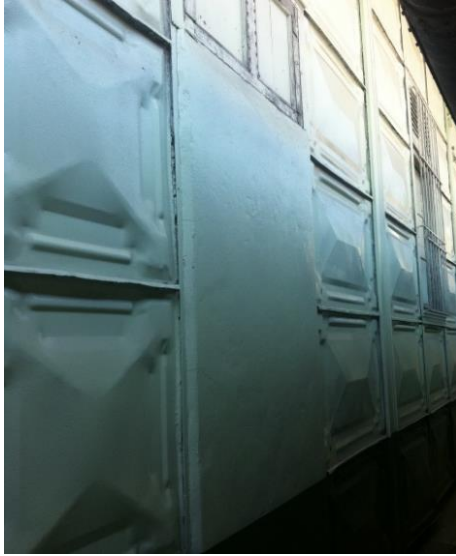
Figura 98. Sellado de hueco de puerta con pared de ladrillo de barro, afinado, repellado y pintado.  
Fuente: Elaboración propia. Año 2013.

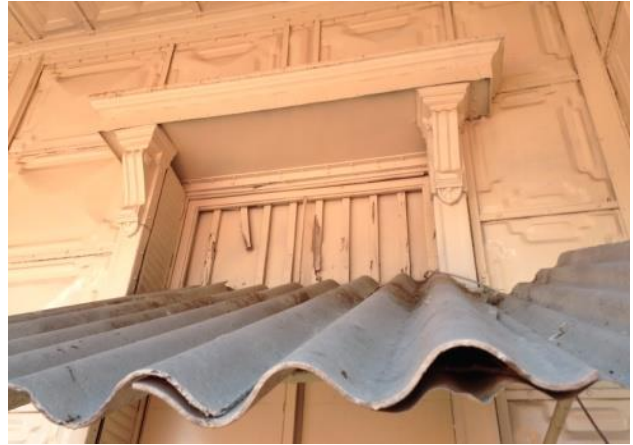
Figura 99. Instalación de aleros de fibrocemento a media altura de puertas.  
Fuente: Elaboración propia. Año 2013.

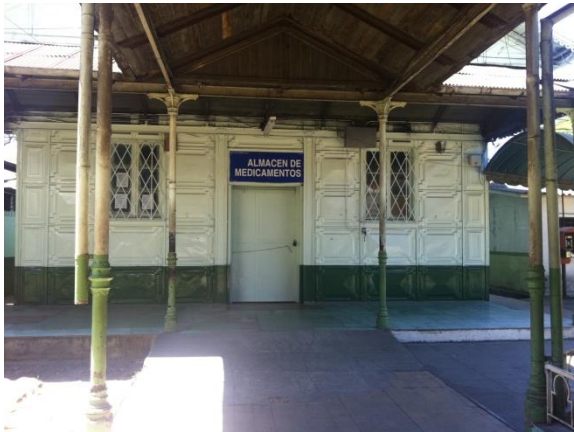
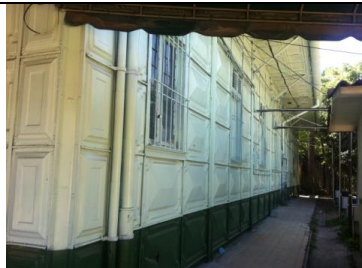
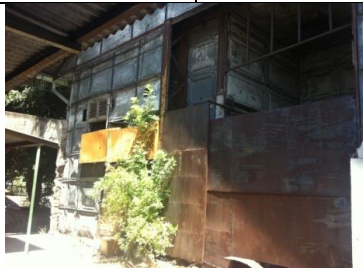
| Daños observados: elevación trasera severamente dañada, sustitución de lámina troquelada por ladrillo de barro, lamina lisa y madera. Los tres cubículos traseros del pabellón están en desuso. | | | | | |

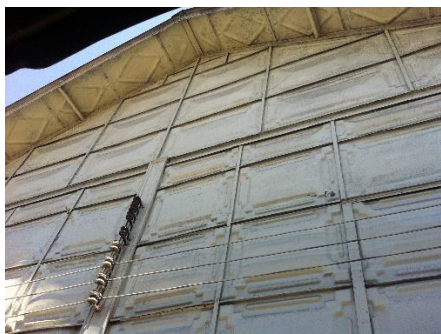
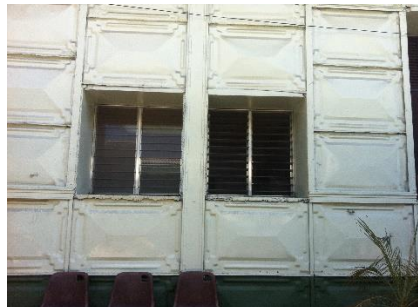
| Elevacion posterior, han sido eliminados los vanos de ventanas | | | | | |

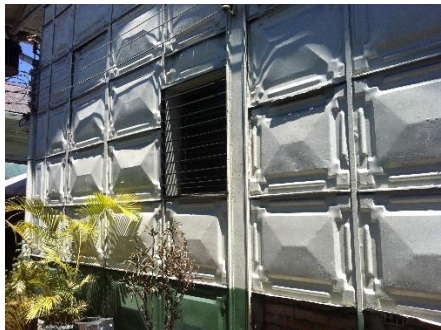
| Modificación de vanos para ventanas | | | | Reubicacion de vanos y revestimiento de concreto en cuadrados de ventanas | |

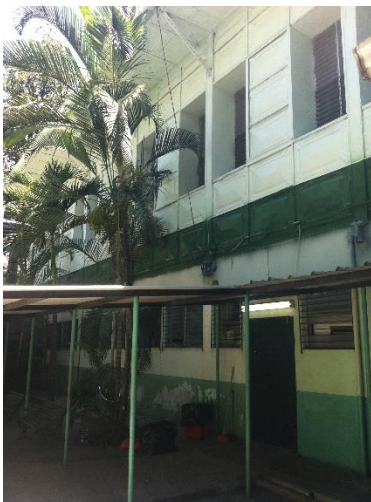
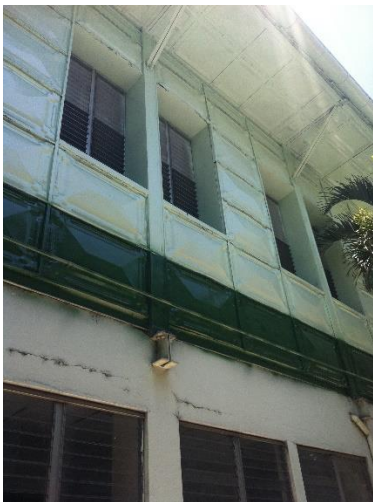
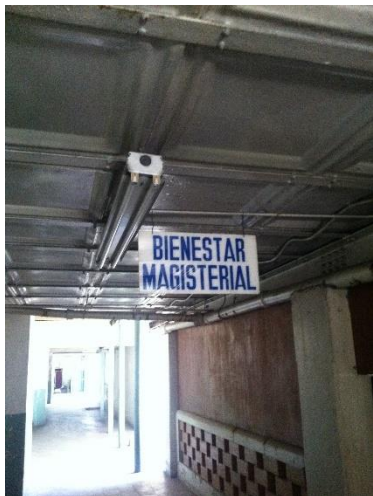
| Alteraciones al diseño original: las paredes metálicas de la planta baja (sótano) han sido sustituidas por paredes de sistema mixto. | | | | | | | |
| Otras modificaciones: se han reubicado los vanos para ventanas | | | | | | | |

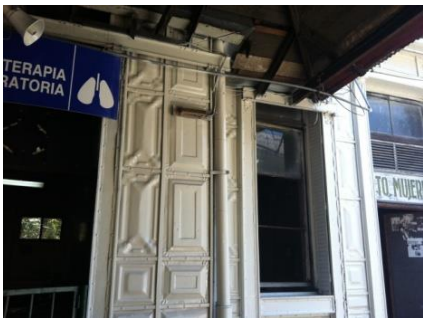
| Daños observados: puertas y ventanas de madera deterioradas, sistema estructural alterado al eliminar paredes metálicas de carga en primer nivel y sustituirlas por columnas de concreto | | | | | |

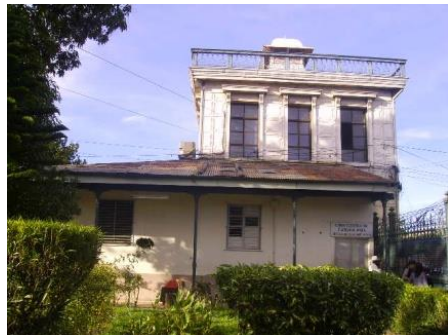
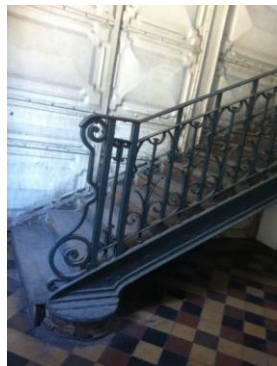
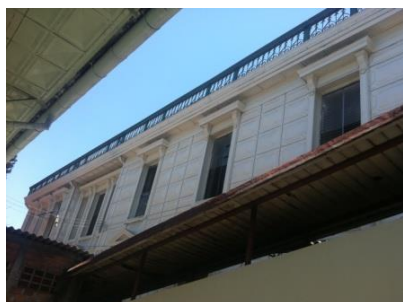
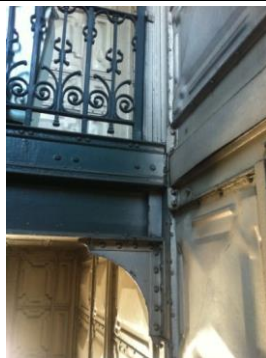
| Escaleras al segundo nivel | Elevación oeste. | Apoyo de vigas en columnas embebidas en la pared |

| Daños observados: corrosion en elementos decorativos de columnas | | |

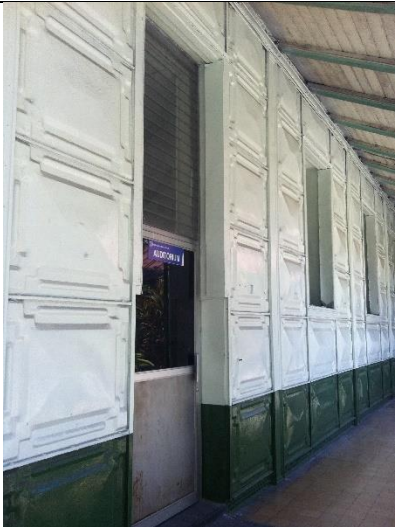
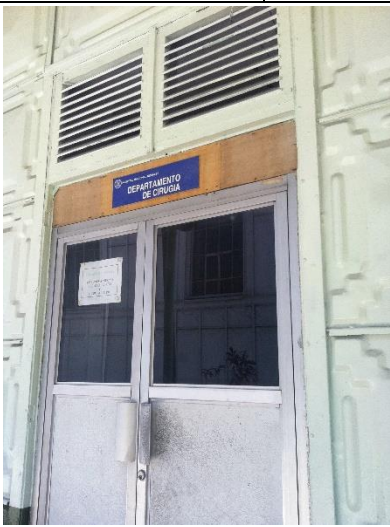
| Daños observados: corrosión en techo | | |

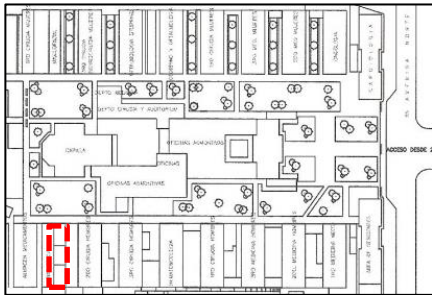
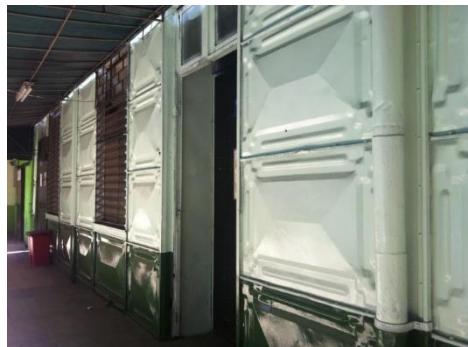
| Alteraciones al diseño original: ha sido ampliada en tres direcciones, con diferentes materiales, apertura de ventanas adicionales y colocación de defensas metálicas en ventanas. | | | | <b>Elevación lateral</b><br> | |
| Daños observados: sustitución de materiales en ventanas, faltan vidrios de ventanas, por lo demás, se observa en buen estado general, ha sido pintado recientemente | | | | | |

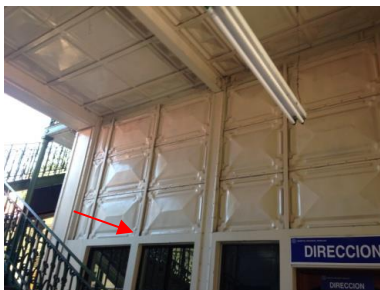
Pared Oeste

| | Materiales | Estado de Conservación | Descripción | <p><b>DAÑOS:</b><br/>No se observan, la estructura metálica ha sido protegida con pintura.</p> <p><b>ALTERACIONES:</b><br/>Alteraciones al diseño y al sistema constructivo original, introducción de paredes de sistema mixto, eliminación de vano de puerta en pared Oeste y apertura de vanos para ventanas diferentes a los de diseño.</p> <p><b>CAUSAS:</b><br/>Intervenciones previas ejecutadas sin ningún respeto a la originalidad del Sistema Constructivo</p> |

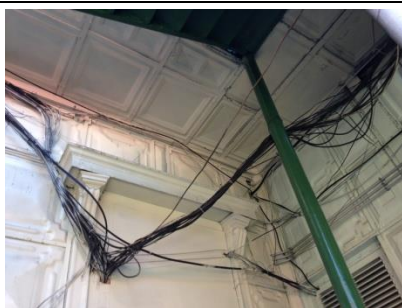
| | Materiales | Estado de Conservación | Descripción | <b>DAÑOS:</b><br>No se observan, la estructura metálica ha sido protegida con pintura.<br><br><b>ALTERACIONES:</b><br>Alteraciones al diseño y al sistema constructivo original, introducción de paredes de sistema mixto, sellado de puertas.<br><br><b>CAUSAS:</b><br>Intervenciones previas ejecutadas sin ningún respeto a la originalidad del Sistema Constructivo. |

Pared Oeste, puerta sellada, instalaciones telefónicas sobrepuestas

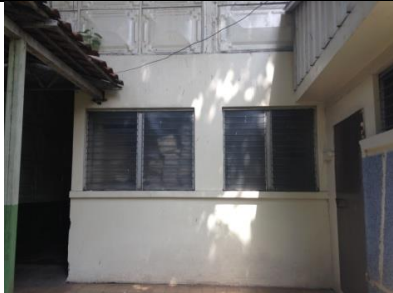
| <b>CAUSAS:</b><br>Intervenciones previas ejecutadas sin ningún respeto a la originalidad del Sistema Constructivo. | | | |
| Pared Sur, la lamina troquelada fue sustituida por pared de sistema mixto | | Cielo falso de madera machimbrada ocultando cielo falso de lámina troquelada | |

| <b>Recomendaciones:</b><br>Conservar paredes de sistema mixto<br>Colocar puertas acordes a sistema original<br>Sustituir ventanas de celosía de vidrio por ventanas tipo francesa.<br>Instalar pared de vidrio simulando paneles metálicos originales en pared Este, eje 4 | | | |

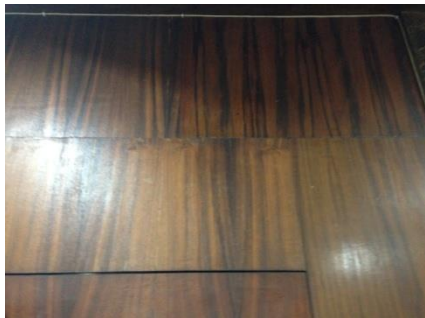
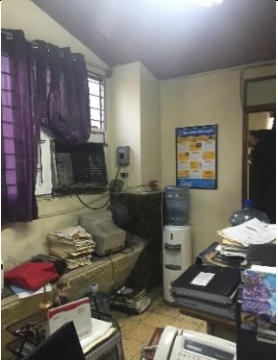
| <b>DAÑOS:</b><br>Pared Este colapsada, su ubicación y materiales no forman parte del diseño original. La estructura metálica superior a la pared se observa con corrosión. | | | |
| <b>CAUSAS:</b><br>Intervenciones previas ejecutadas sin ningún respeto a la originalidad del Sistema Constructivo.<br>Humedad.<br>Sismo. | | | |
| Cielo falso de plywood | | Cara interna de columnas repellada y decorada con piedra laja | |

| <b>Recomendaciones:</b><br>Liberar el área completamente y devolverla al corredor original.<br>Demoler cuidadosamente las paredes de sistema mixto y el pretil, apuntalar vigas y columnas metálicas, reforzarlas de ser necesario.<br>Demoler cuidadosamente el enchapado de piedra que tienen las columnas y evaluar si necesita reforzamientos, ya que tampoco contarán con el apoyo a ambos lados de las paredes de sistema mixto. | | | |

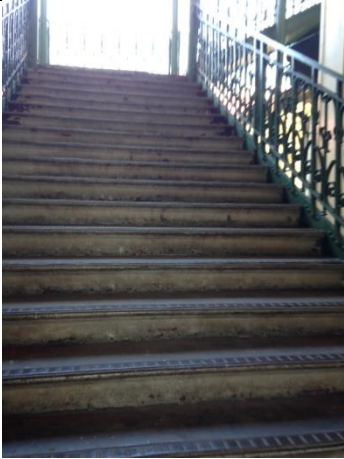
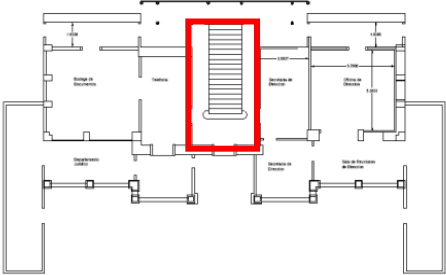
| | <b>Materiales</b> | <b>Estado de Conservación</b> | <b>Descripción</b><br><br><b>DAÑOS:</b><br>Oeste lamina que ha perdido su acabado antideslizante.<br>En la estructura metálica de las gradas no se observan daños, periódicamente ha sido protegida con pintura.<br><br><b>ALTERACIONES:</b><br>Ninguna.<br><br><b>CAUSAS:</b><br>El piso de cemento se observa desgastado por el uso frecuente. |

| <b>Recomendaciones:</b><br>Darles mantenimiento adecuado a los peldaños de grada, aplicando inhibidor de óxido y pintura base aceite.<br>Colocar huellas de madera.<br>Abrillantar piso de cemento en vestíbulo.<br>Sustituir lamina con acabado antideslizante. | | | |

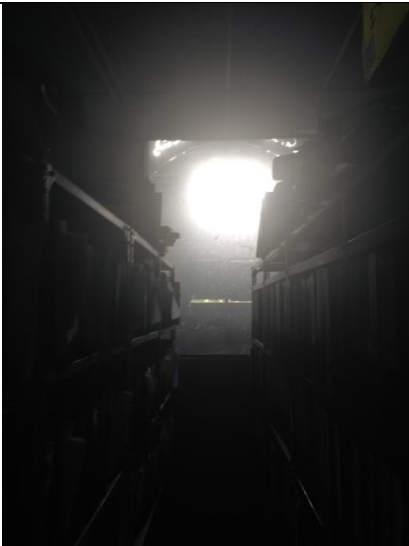
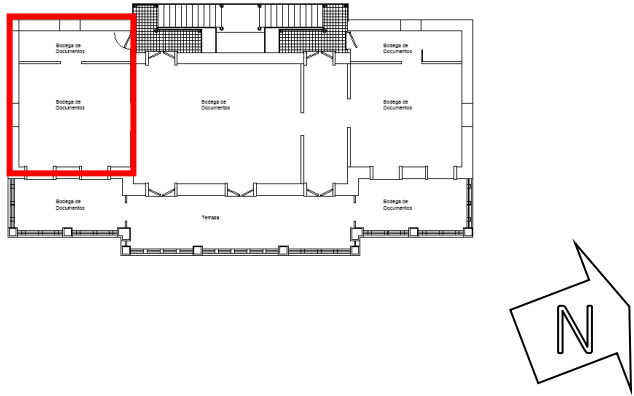
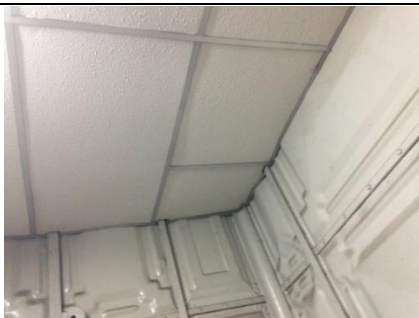
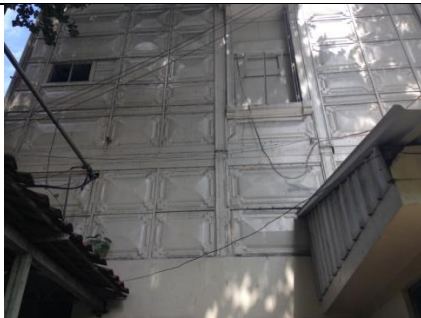
| | <b>Materiales</b> | <b>Estado de Conservación</b> | <b>Descripción</b> | <b>DAÑOS:</b><br>No se observan.<br><br><b>ALTERACIONES:</b><br>Sellado de puertas y ventanas.<br>Colocación de cielo falso de fibrolit/aluminio.<br><br><b>CAUSAS:</b><br>Intervenciones previas ejecutadas sin ningún respeto a la originalidad del Sistema Constructivo. | |
| <b>Ventanas</b> | Madera | Bueno | Al Sur y Oeste han sido selladas con plywood. | | |
| Cielo falso fibrolit/aluminio | | | Pared exterior | | |

| <b>Recomendaciones</b><br>Habilitar ventanas y puertas.<br>Liberar cielo falso.<br>Cambio de uso. | | | | | |

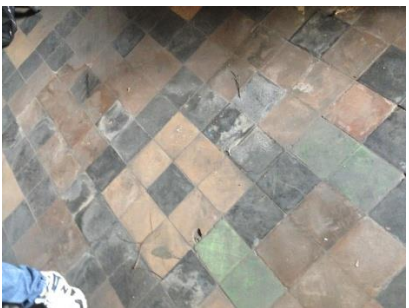
| <b>DAÑOS:</b><br>Mal estado de ladrillos de piso.<br>Oxidación en cielo falso.<br>Madera carcomida en mochetas de puertas. | | | |
| <b>CAUSAS:</b><br>Humedad proveniente del techo.<br>Plagas que atacan la madera.<br>Malas decisiones en intervenciones previas. | | | |
| Piso en mal estado debido a la humedad que penetra por el techo | | Cielo falso con oxido por humedad proveniente del techo | |

| <b>Recomendaciones:</b><br>Eliminar infiltración de humedad proveniente de techo.<br>Desmontaje de piso y revisión del estado estructural del entrepiso.<br>Restitución de piso con piezas nuevas si fuera necesario, de acuerdo al patrón original.<br>Eliminación de muebles integrados en paredes y restitución de paneles metálicos faltantes.<br>Cambio de mochetas de madera en puertas, revisión y fumigación de otros elementos de madera.<br>Revisión y rehabilitación de puertas y persianas.<br>Sustitución de puertas en mal estado. | | | |

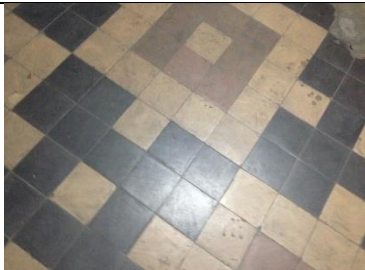
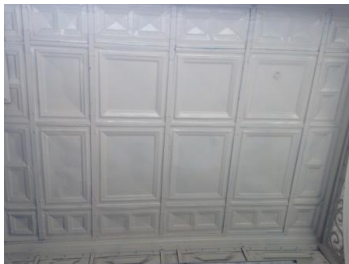
| | <b>Materiales</b> | <b>Estado de Conservación</b> | <b>Descripción</b><br><br><b>DAÑOS:</b><br>No se observan.<br><br><b>ALTERACIONES:</b><br>Sellado de puertas y ventanas.<br>.<br><br><b>CAUSAS:</b><br>Intervenciones previas ejecutadas sin ningún respeto a la originalidad del Sistema Constructivo. |
| <b>Ventanas</b> | Madera | Bueno | Al Norte y Oeste han sido selladas con plywood |
| Piso de ladrillo de cemento | | Cielo falso de lámina troquelada | |

| <b>Recomendaciones:</b><br>Liberar puertas y ventanas selladas.<br>Cambio de uso<br>Habilitar ventilación natural liberando el tramo de terraza colindante que está cerrado.<br>Instalar puertas y ventanas nuevas. | | | |

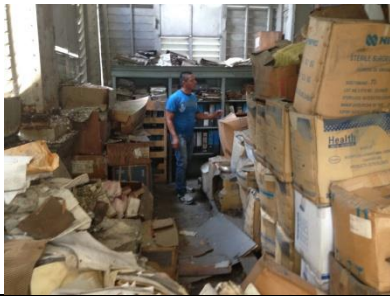
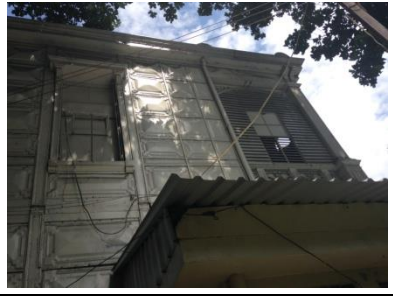
| Columnas | Metálicas | | Corrosión a nivel de pedestal | |
| Interior de Ala Sur de Terraza, la cual se halla actualmente cerrada para almacenar documentos | | Persiana de madera en costado Sur, para crear ambiente cerrado donde originalmente era abierto | | Persianas de madera en costado Este, para crear ambiente cerrado donde originalmente era abierto |

| Recomendaciones:<br>Liberar ambas áreas (Norte y Sur) para que vuelvan a ser parte del corredor frontal, eliminando las persianas de madera y las ventanas y puertas que cierran los espacios actualmente. | | | | |

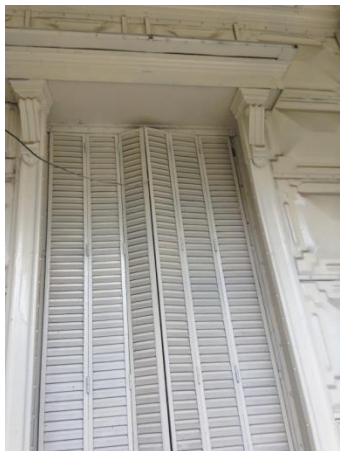
| Piso de ladrillo de cemento | | Unión Columna-Pedestal en mal estado, se observa reparaciones con aplicación de cemento | |
| | | Persianas metalicas | |

| <b>Recomendaciones:</b><br>Retirar piso y revisar condición estructural del entrepiso, después restituir piso.<br>Reparar o sustituir según sea el caso la base y los postes del barandal que están en mal estado.<br>Reparar o sustituir según sea el caso las piezas de los pedestales que están en mal estado.<br>Sustituir mochetas de puertas que se observan carcomidas por plagas y cualquier otra pieza de madera que haya perdido más del 30% de su volumen | | | |

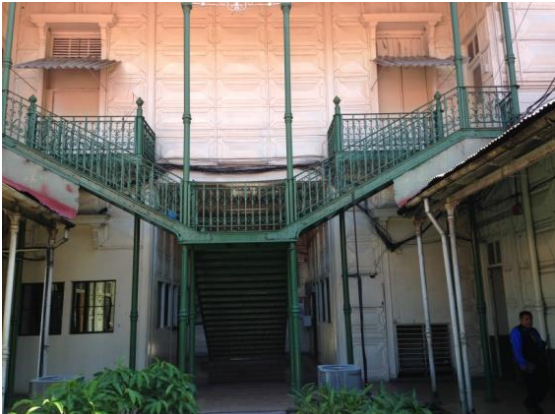
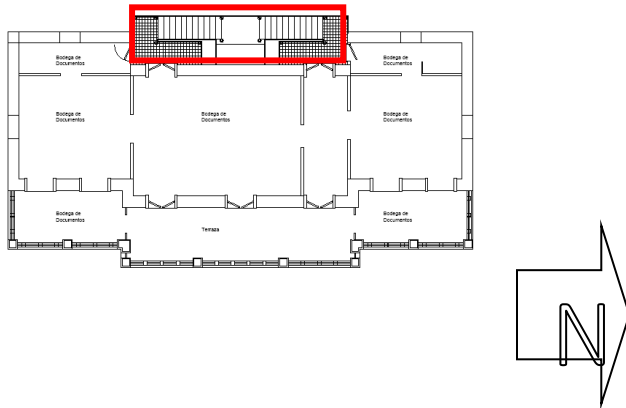
| <b>Peldaños</b> | Concreto sobre metal | Malo | En alguna intervención se hicieron de concreto armado y actualmente se observa el refuerzo expuesto. |
| Piso de pasillo de acceso, falta de mantenimiento | | Piso de descanso en mal estado | Peldaños ala Norte |

| <b>Recomendaciones:</b><br>Eliminar concreto en mal estado en gradas y reconstruirlas de lámina metálica como eran originalmente.<br>Desmontar piso de descansos y pasillos de acceso para restituir el entrepiso deteriorado y luego colocar piso nuevo.<br>Quitar aleros colocados a media altura de puertas de ingreso.<br>Instalar puertas según diseño original | | | |

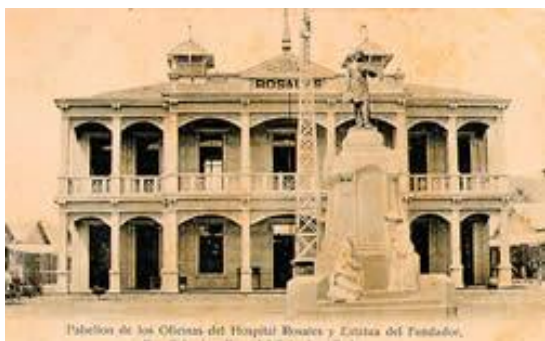
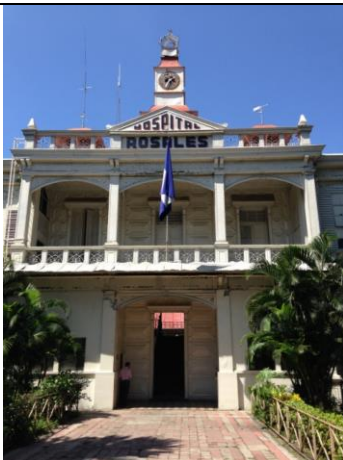
| <div></div> <p><b>Diseño Original</b></p> <p>Corredor frontal en Planta Baja y Planta Alta, cada una con 7 arcos rebajados, la torre del reloj fue colocada unos años después, por el mismo constructor y con el mismo sistema constructivo.</p> | | <div></div> <p>Actualmente solo se observan libres tres arcos de la Planta Alta y un arco de la planta Baja</p> | |
| Columnas | Metálicas | Regular | Se mantienen las de la Planta Alta, Han sido cubiertas con 10cms de concreto |

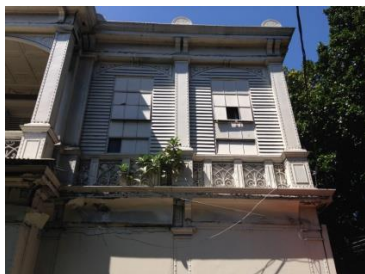
| Terraza cerrada con persianas de madera en Ala Sur de Planta Alta | Torrecillas de ventilación propias del sistema Danly, recogen el aire que circula en el interior de las paredes y de los ambientes | | Terraza cerrada con madera en Ala Norte de Planta Alta |

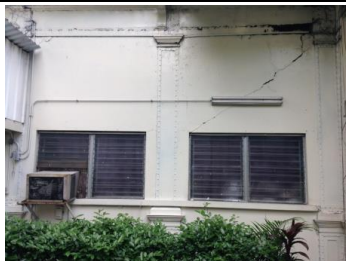
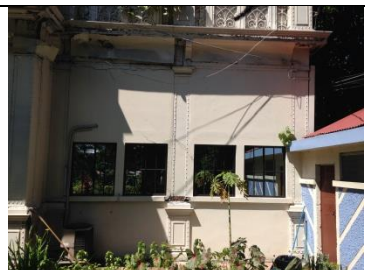
| Terraza cerrada con pared de sistema mixto en Ala Sur de Planta Baja | El alero de metal del primer nivel se halla en malas condiciones debe ser restituido completamente | | Terraza cerrada con pared de sistema mixto en Ala Norte de Planta Baja |

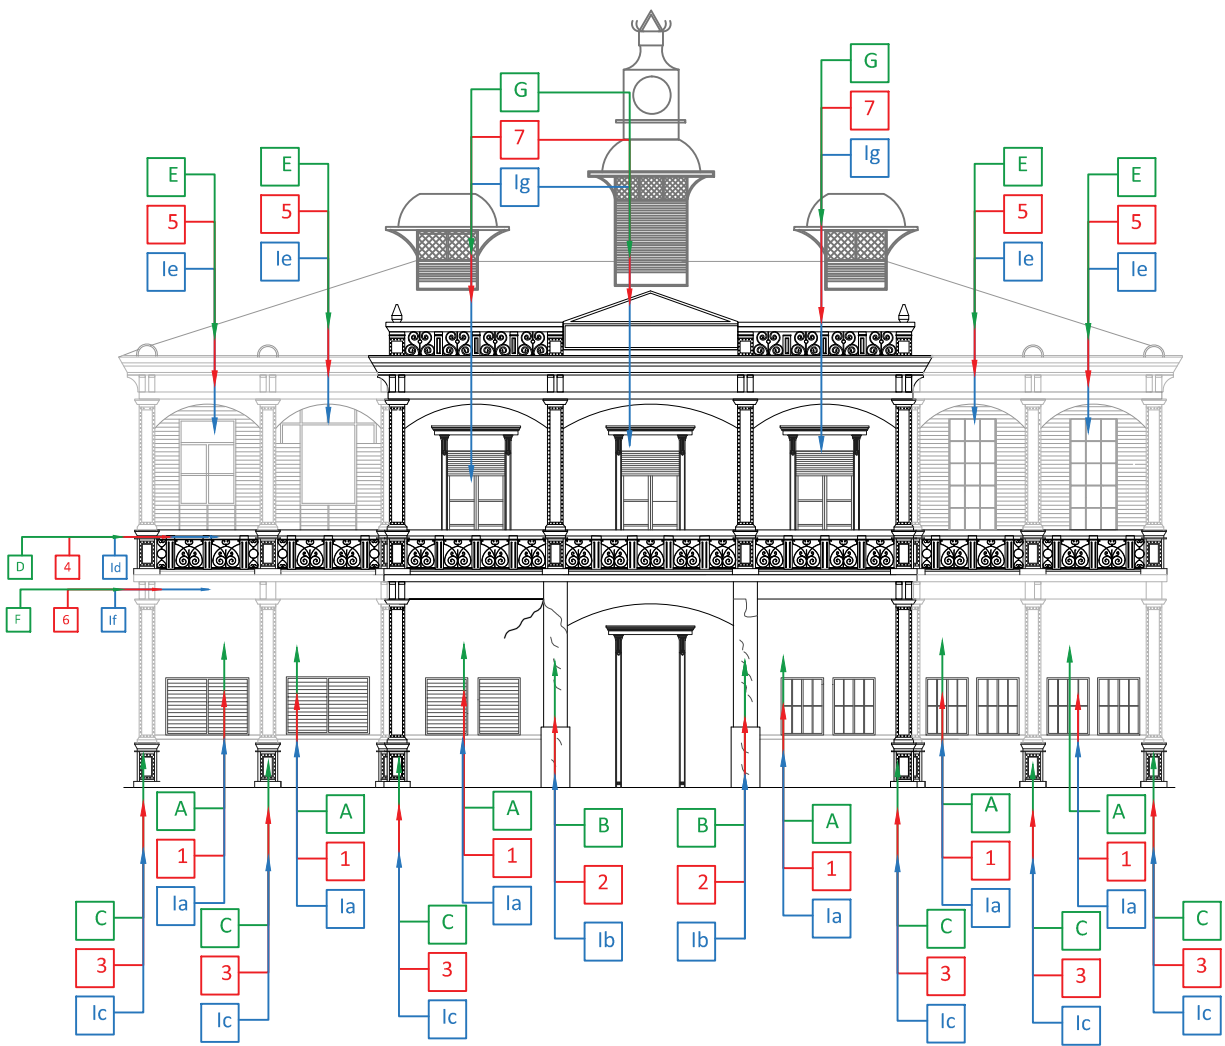
Mapa de daños en Fachada este

| MATERIALES | DAÑOS | INTERVENCION |
|---|---|---|
| <div>A</div> Pared de sistema mixto, construida en el vano entre cada dos columnas metalicas del primer nivel. | <div>1</div> Se observa una grieta diagonal y una horizontal | <div>la</div> Liberación: desmontaje de ventanas y demolición de paredes las cuales no forman parte del sistema constructivo, ni de la configuracion espacial original del edificio. |
| <div>F</div> Vigas metálicas, interior de alma abierta, con forro exterior de lamina de hierro | <div>6</div> Laminas exteriores se observan deterioradas | <div>lf</div> Retiro de piezas exteriores en mal estado. Inspección de la integridad de la viga metalica. Revisión estructural del conjunto para determinar si hay necesidad de reforzar las vigas originales. |
| <div>G</div> Puertas y mochetas de madera | <div>7</div> Mochetas carcomidas | <div>lg</div> Desmontaje de puerta y mocheta, consolidacion o sustitucion de piezas en mal estado, proteger con pintura y montar nuevamente. |
