Lesbia Cynthia Lucrecia
Domínguez Barrios

Restauración de la Imagen
Ecce-Homo
Parroquia Nuestra Señora de
los Remedios (Escuela de Cristo)
La Antigua Guatemala

Guatemala, septiembre de 2007

Este estudio fue presentado por la autora como Proyecto Final, requisito previo a su graduación de Técnico en Restauración de Bienes Muebles.

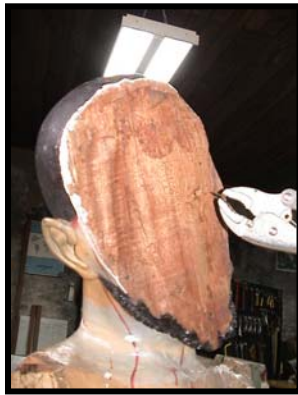
Eliminación de tachuelas y clavos incrustados en la unión de la mascarilla

Se eliminó un clavo que se encontraba en la parte frontal de la cabeza, y cuatro tachuelas que estaban incrustadas dentro de la estructura.

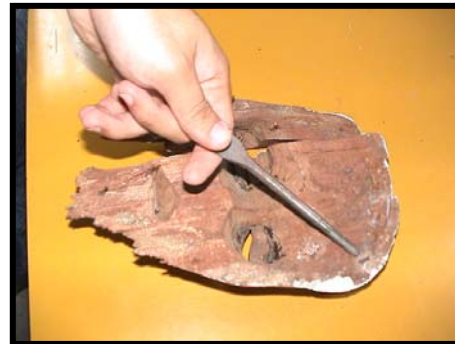
Eliminación de clavos incrustados en la unión de la mascarilla

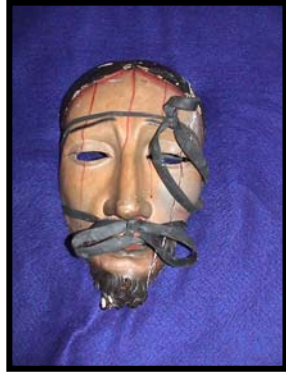
Consolidación de la mascarilla

Se va a adherir la mascarilla al soporte de la cabeza con resistol y luego se procederá a tarugar para asegurarla en lugares no visibles. Se consolidará la grieta del rostro con tarugos de madera de caoba.

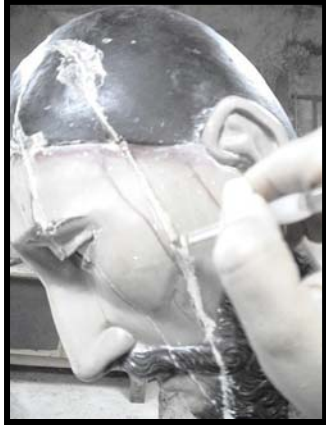
Encolado de áreas previas a aplicar Base de Preparación

Se Integrará Base de Preparación (estuco con blanco de España y cola de res), en áreas donde existan faltantes. Estos resanes se harán en los agujeros que tiene, los cuales posiblemente fueron realizados por inserción de objetos punzantes como ganchos, alfileres o clavos al igual que en la grieta de la mascarilla.

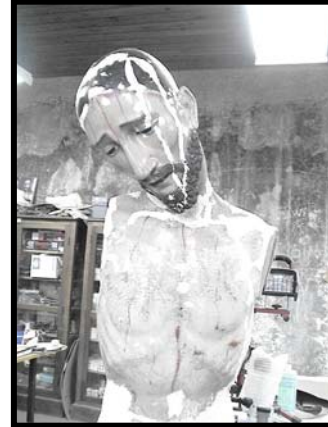
Aplicación de Base de Preparación

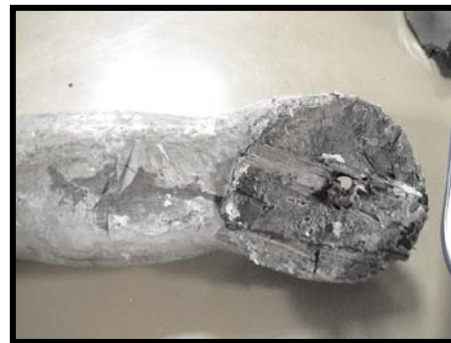
Injertos con madera de cedro en la junta del hombro con el brazo

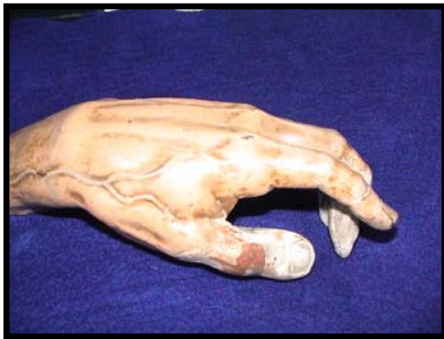
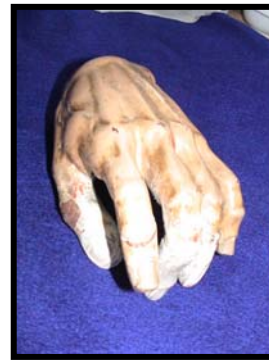
Limpieza mecánica para eliminar pasta que poseía en los dedos

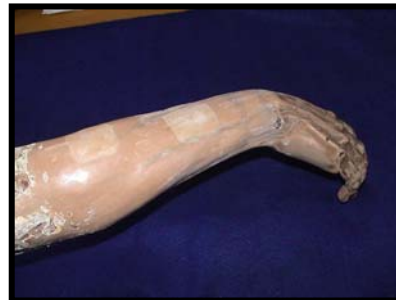
Testigo de limpieza con gel del Dr. Richard Wolbers, para eliminar el repinte

Se realizaron pruebas con diversos solventes y se procedió a retirar el repinte que tenía en el antebrazo, en la parte interna del codo y en la punta de los dedos con el fin de conservar y rescatar el encarnado original.

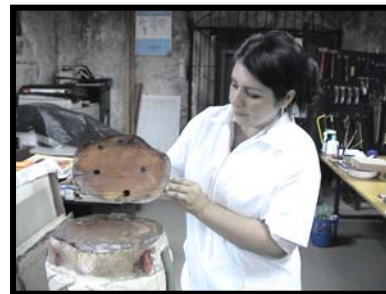
Perdida de adherencia del adhesivo utilizado

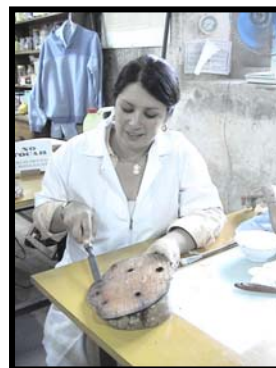
Eliminación de residuos de cola utilizando alcohol rebajado

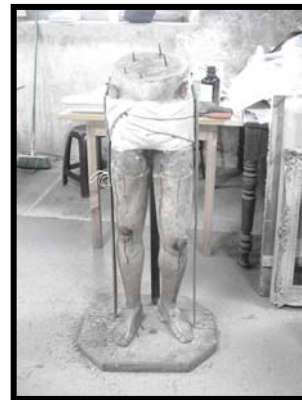
Eliminación de la estructura que sostenía la imagen

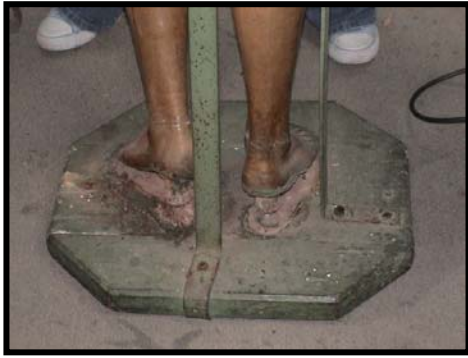
Eliminación de estructura metálica que soportaba la imagen

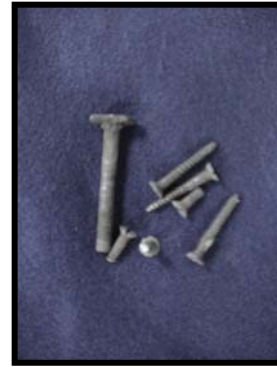
Eliminación de los tornillos y clavos ajenos al soporte

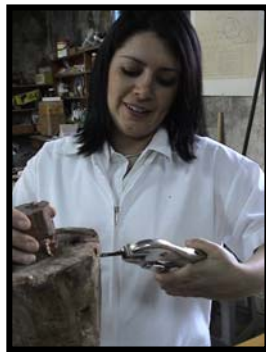
Eliminación de un clavo de forja que se encontraba en la pierna izquierda

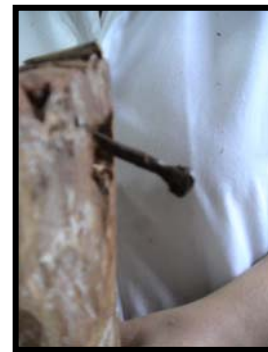
Eliminación de un clavo de forja que se encontraba en la pierna izquierda

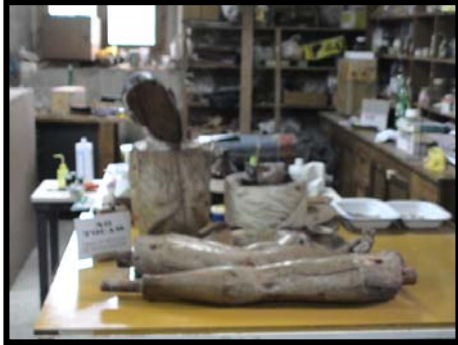
Consolidación estructural de todo el cuerpo de la imagen

Se despegaron las uniones de la pierna a la cadera y la del tobillo al pie, ya que la adherencia del pegamento no era la adecuada; para ello se utilizó alcohol rebajado, pinceles y bisturí. Se consolidó la unión de la pierna a la sabanilla y la del tobillo al pie.

Fue necesario remover la pierna de la peña ya que no se encontraba con buen estado de adherencia, se realizó un injerto en el talón derecho para sustituir la pasta de aserrín con cola que fue eliminada, para dejar el nivel adecuado entre la pierna y la peña. Después se procedió a consolidar con tarugos de madera para darle rigidez a la estructura.

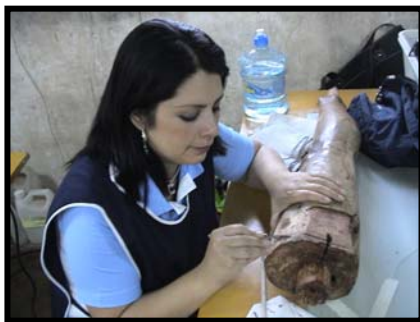
Limpieza mecánica con bisturí en el muslo, para eliminar residuos de cola

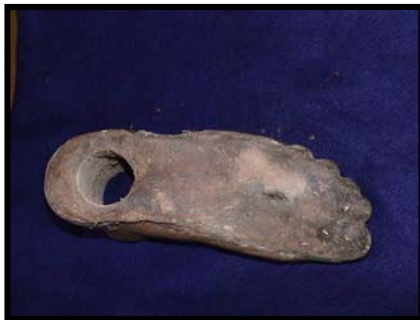
Eliminación en forma mecánica de la pasta del agujero que sostiene el pie con el pin hacia la pierna

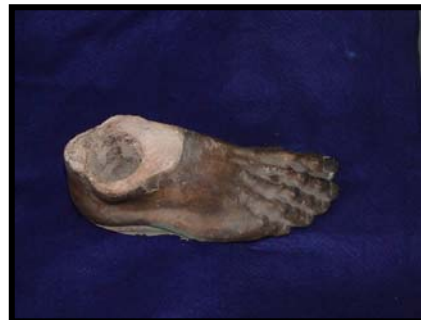
Eliminación en forma mecánica de la pasta colocada en el pin de la pierna, que sostiene el tobillo al pie

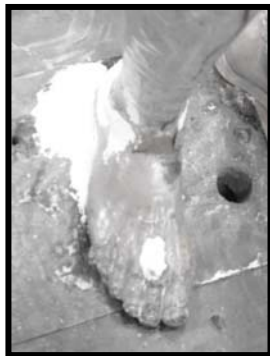
Integración de Base de Preparación,
en el pie derecho

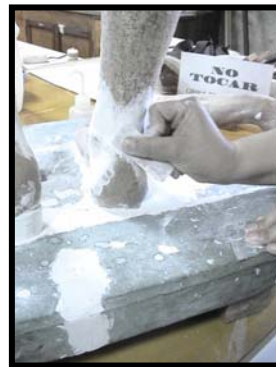
Nivelado y pulido de resanes

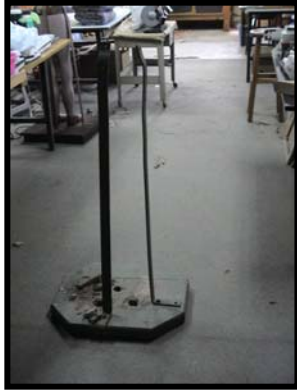
Eliminación de la estructura metálica de la peña

Se eliminaron cuatro clavos que se encontraban insertados, al igual que los seis tornillos que pasaban del tensor a la parte que salía hacia el piso.

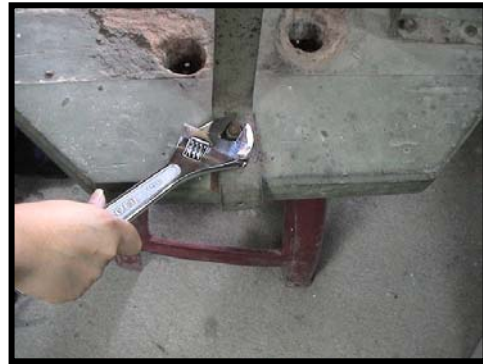
Eliminación de los tornillos, que sostenían la estructura metálica a la peña

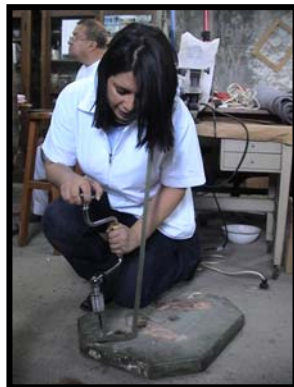
Eliminación de tornillos de la estructura, metálica que la sujetaban a la peña

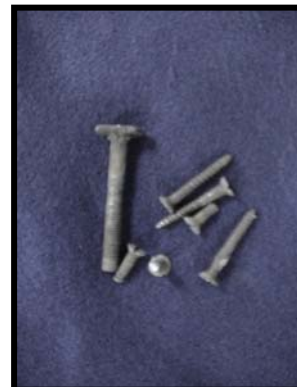
Tornillos eliminados de la estructura metálica

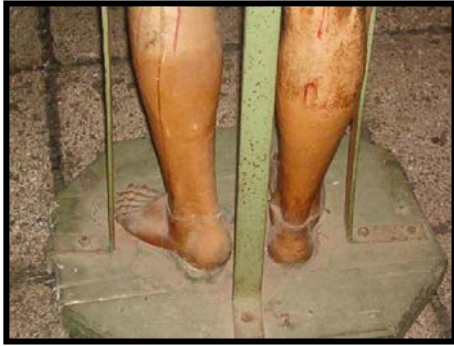
Se eliminó el soporte metálico que se encontraba colocado en la cadera y en la peña, ya que este le causaba carga y por estar los tornillos atornillados directamente a la imagen estaba dañándola, por lo que se determinó que no era necesario volver a ponerlo ya que su función realmente no era sustentante.

Eliminación de la estructura metálica

La solución a la eliminación de dicha estructura la conforma la consolidación de los pies hacia la peña, en la cual se trabajó de manera minuciosa.

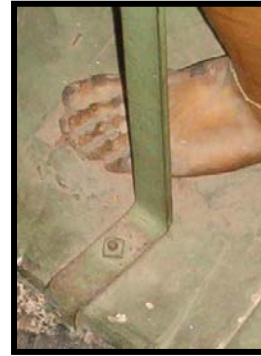
Eliminación de la estructura metálica

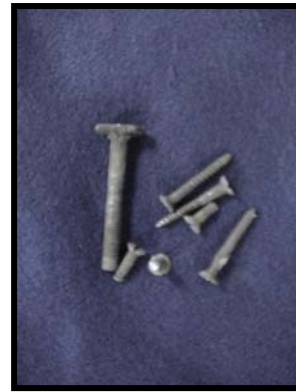
Tornillos eliminados al retirar la estructura metálica
