**ANALISIS DE LAS FALLAS EN MU-
ROS Y LOSAS MAS CORRIENTES
QUE SE PRESENTAN EN LA
CONSTRUCCION EN SERIE
EN LA CIUDAD DE
GUATEMALA.**

UNIVERSIDAD DE SAN CARLOS DE GUATEMALA

FACULTAD DE INGENIERIA

GUATEMALA, NOVIEMBRE DE 1972

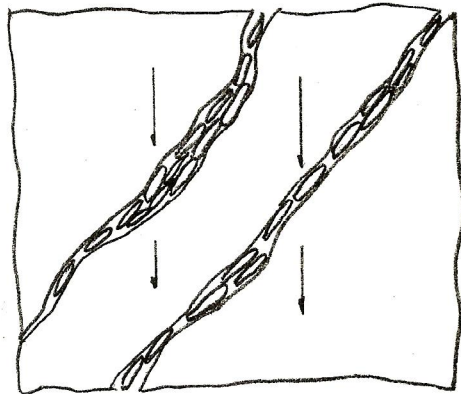
Dirección de las fallas
por asentamientos

2. FALLAS INCLINADAS. Este tipo de grietas se debe a deformaciones producidas por asentamientos desiguales en una construcción, y se puede decir que una línea perpendicular a la falla, indicará casi exactamente el lugar del asentamiento. La forma de evitar que estas fallas sigan apareciendo, será la de investigar la causa de este asentamiento que, si es debido a las fallas de terreno, podrá ser corregido ampliando la cimentación en ese punto; pero, si es debido a la vecindad de construcciones sumamente pesadas que han "halado", por decirlo así, a las construcciones ligeras colindantes, es casi imposible proceder a su reparación. Es por esto una buena práctica en construcción, desligar las construcciones una de otra, dejando una junta de deslizamiento mínima de 5 á 10 cms. para evitar en esta forma daños mayores.

En general este tipo de grietas no son de peligro, salvo que sean muy exageradas, y la mejor manera de repararlas consistirá en introducir cuñas de piedra a presión por ambos lados del muro, pegadas con cemento, que tendrán por objeto hacer que la parte superior del muro vuelva a apoyarse sobre la inferior comprimiendo ambas partes que, desde luego estarán flojas, y naturalmente, llenar el hueco consecuencia de la grieta. Generalmente estas grietas son reparadas por medio de elementos denominados "amarres", que son pequeños refuerzos horizontales, y cuyo uso es completamente inútil pues al seguir la causa que origina la falla, ésta desde luego no romperá el refuerzo, sino que pasará alrededor de él, quedando éste ligado a la parte superior o inferior, según el camino seguido por la falla.

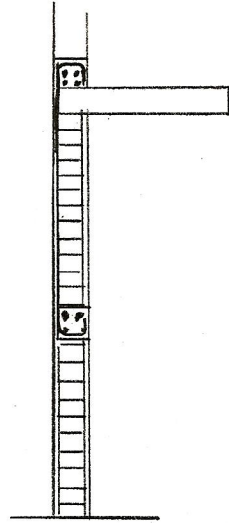
Causa: flexión de la losa

Solución: uso de elementos horizontales de refuerzo ligados a la cadena corrida de soleras

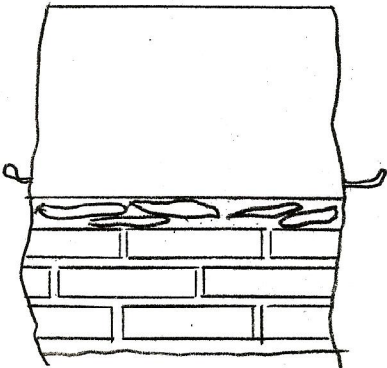
Causa: las vigas hidrofugas fueron dejadas a tope: al hinchar la madera con la humedad empujó el muro

Con rejones de piedra o tabique

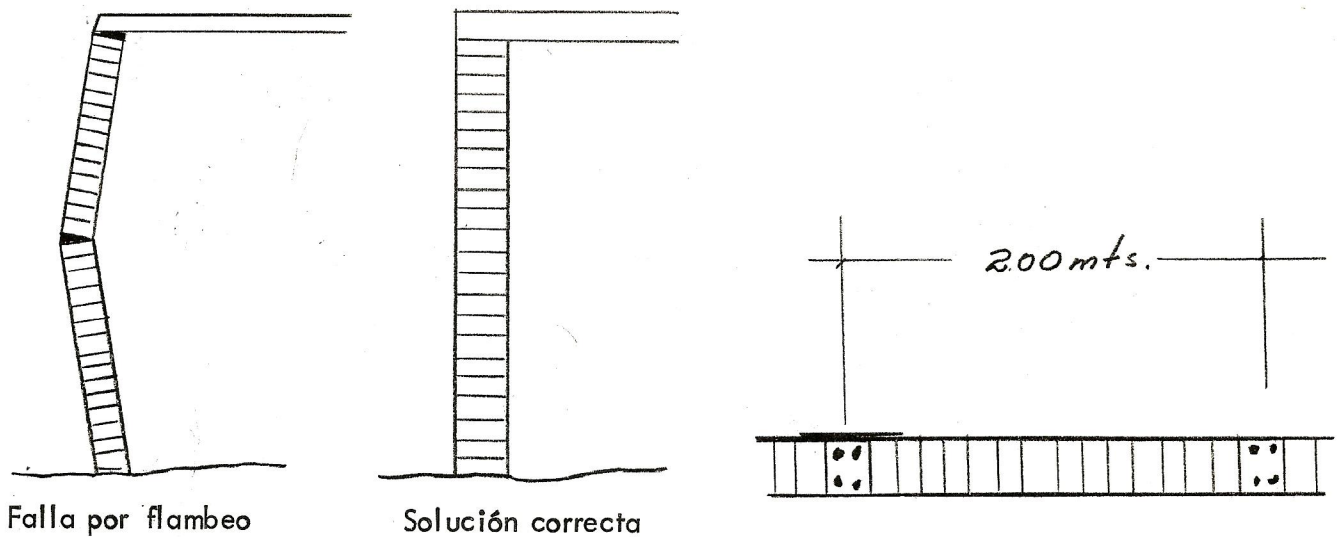
b) A LA MITAD DEL MURO. Este tipo de fallas suele ser el de más peligro, pues aparecen cuando el muro corre el riesgo de desplomarse por flambeo.

Su arreglo desde luego es radical, pues es necesario cambiar el muro y aumentar el espesor del mismo, haciendo previamente los apuntalamientos correspondientes del entrepiso o techo. Puede ser corregida también, conservando la misma sección del muro, pero colocando dentro del mismo refuerzos verticales que ayuden a soportar la carga.
