**SEGUIMIENTO DEL COMPORTAMIENTO DE LOS PRINCIPALES PAVIMENTOS
CONSTRUIDOS CON EL MÉTODO CONSTRUCTIVO DE LOSAS CORTAS**

Ing. Luis Fernando Quijada Beza

Guatemala, noviembre de 2012

MAESTRO EN CIENCIAS DE INGENIERÍA VIAL

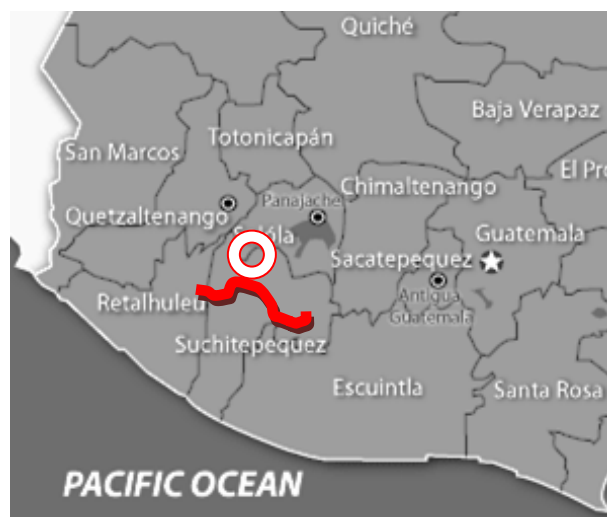
Figura 20. Rehabilitación CA-1 OCC Tecpan - Los Encuentros

Tramo que se encuentra en construcción, por lo que aún no se determina la longitud final, se incluye dentro de los tramos evaluados el método constructivo utilizado y el deterioro presentado de forma prematura, localizado al nor-occidente de Guatemala, evaluado en el punto kilométrico 93+000 de la carretera CA-1 occidente, carretera que comunica al departamento de Chimaltenango y Solola (ver figura 19).

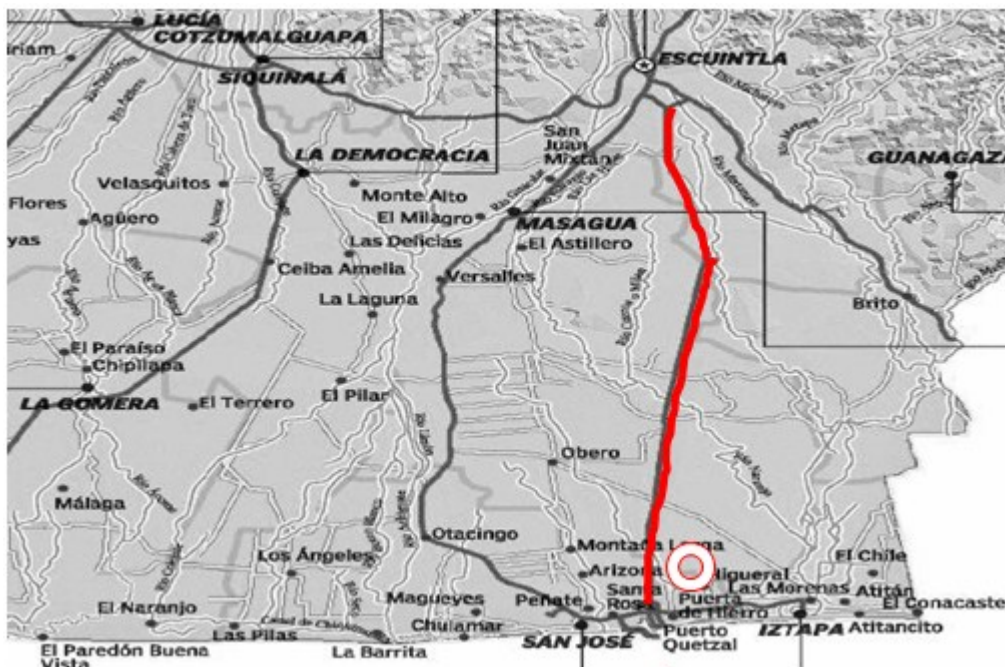
Figura 21. **CA-9 Sur Autopista Escuintla – Puerto Quetzal**

Tramo carretero de 43,88 kilómetros de longitud, localizado al sur occidente de Guatemala, evaluado en el kilométrico 95+000 de la carretera CA-9 sur, carretera que comunica la cabecera departamental de Escuintla y la estación portuaria Quetzal, (ver figura 20).

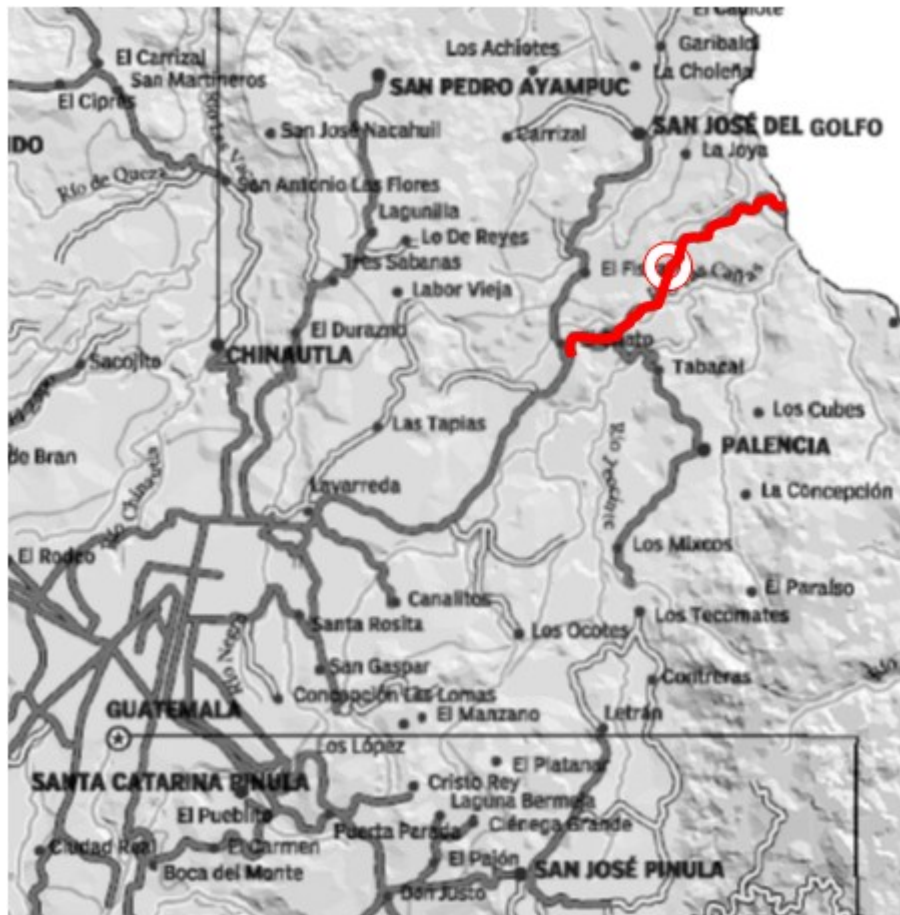
Figura 22. Rehabilitación CA-9 Norte Guatemala – Agua Caliente

Rehabilitación del tramo carretero de 20,75 kilómetros de longitud, localizado al nor oriente de Guatemala, evaluado en el punto kilométrico 9+800 de la carretera CA-9 norte, carretera que comunica la capital de Guatemala y la cabecera departamental de El Progreso (ver figura 21).

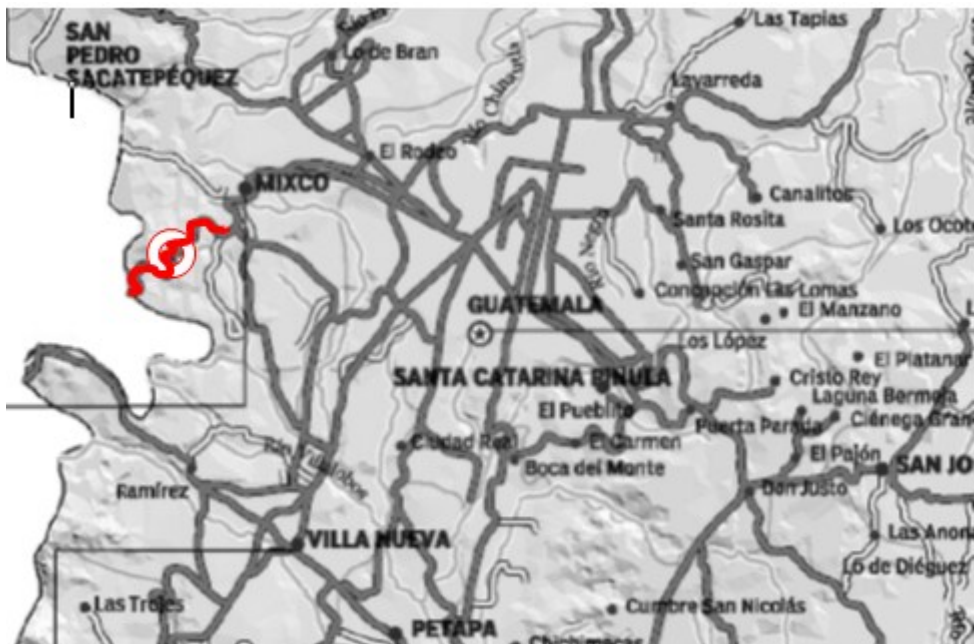
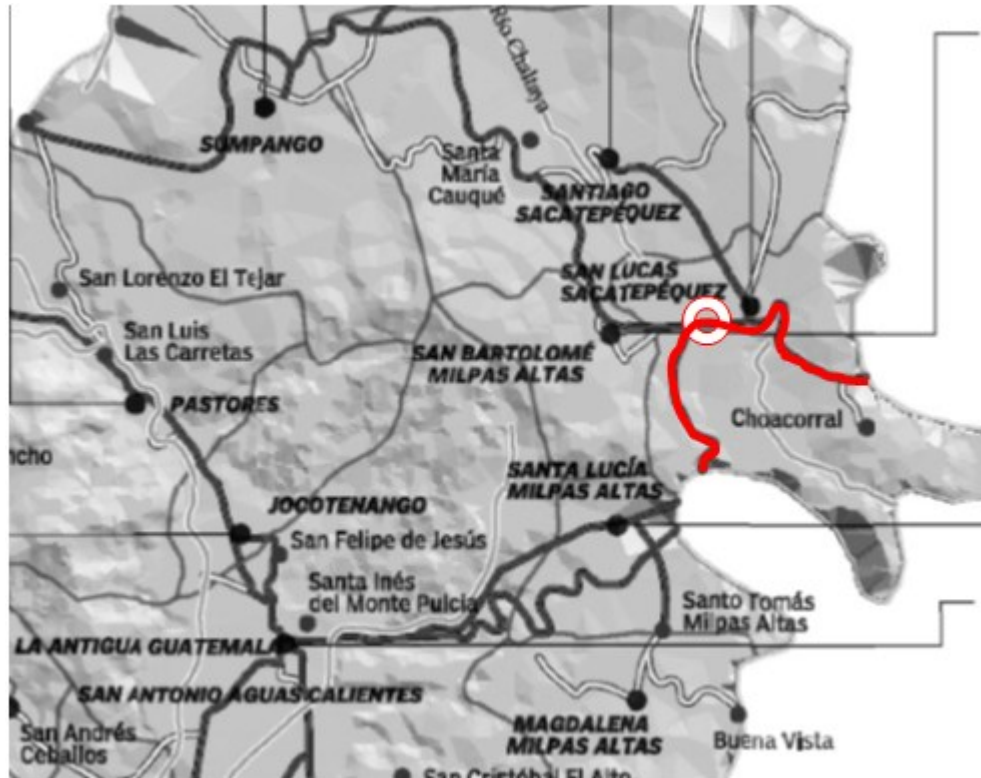
Figura 23. Rehabilitación CA-1 OCC Ciudad San Cristóbal-San Lucas Sacatepéquez - Santa Lucía Milpas Altas

Rehabilitación del tramo carretero de 18,2 kilómetros de longitud, localizado al nor occidente de Guatemala, evaluado en el punto kilométrico 24+500 de la carretera CA-1 occidente, carretera que comunica la capital de Guatemala, San Lucas Sacatepéquez y Santa Lucía Milpas Altas, los 2 últimos en mención del departamento de Sacatepéquez (ver figuras 22 y 23).

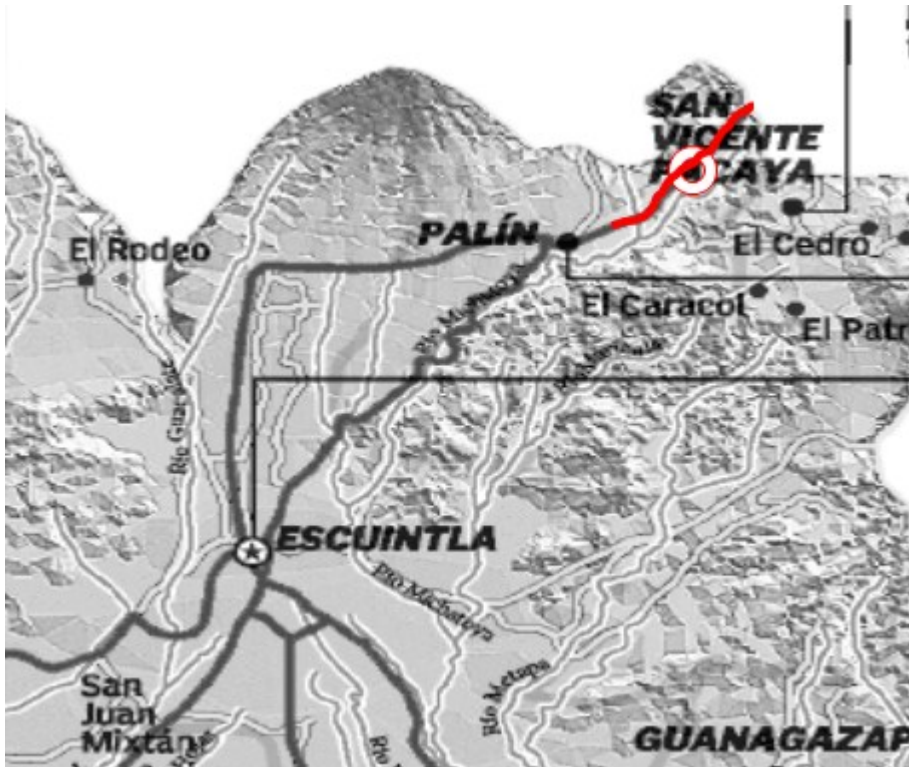
Figura 25. **Rehabilitación CA-9 sur Amatitlan – Palin**

Rehabilitación del tramo carretero de 7,00 kilómetros de longitud, localizado al sur occidente de Guatemala, evaluado en el punto kilométrico 33+000 de la carretera CA-9 sur, carretera que comunica el municipio de Amatitlan del departamento de Guatemala, y el municipio de Palín del departamento de Escuintla (ver figura 24).

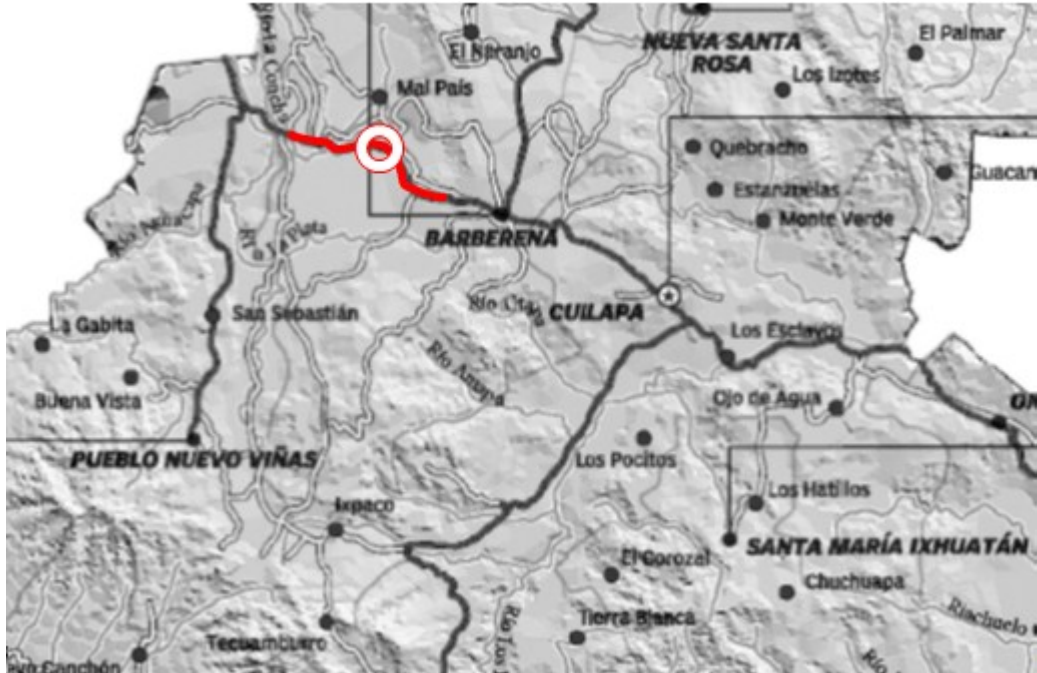
Figura 26. **Rehabilitación CA-9 oriente Pueblo Nuevo Viñas – Cerinal**

Rehabilitación del tramo carretero de 4,9 kilómetros de longitud, localizado al sur oriente de Guatemala, evaluado en el punto kilométrico 44+300 de la carretera CA-1 oriente, carretera que comunica Pueblo Nuevo Viñas, y El Cernal, ambos del departamento de Santa Rosa (ver figura 25).

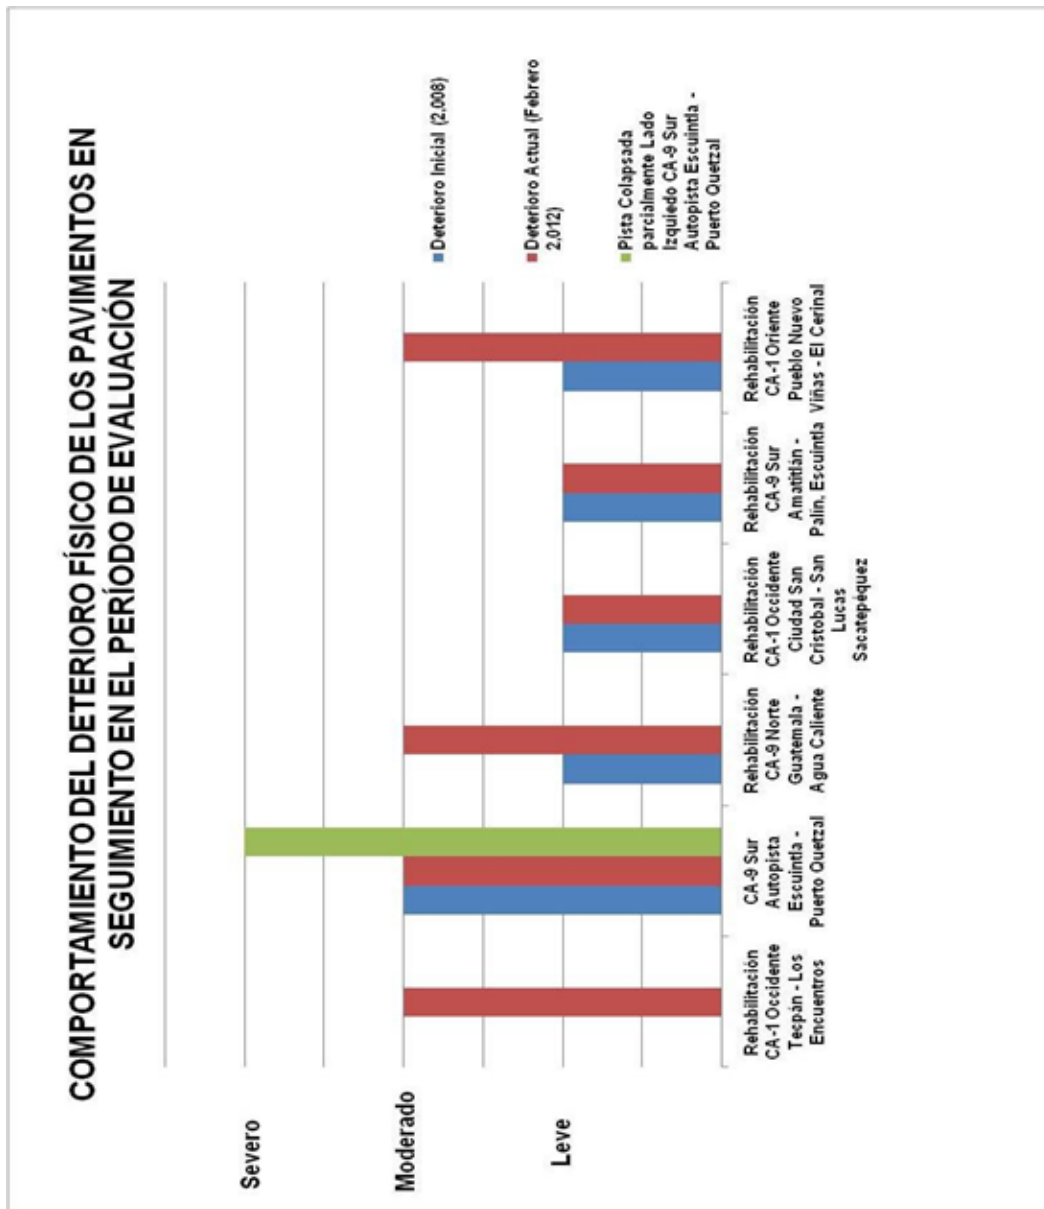
Figura 27. Gráfico del comportamiento del análisis de deterioro

Considerando los datos de la tabla XV, gráficamente se tiene el siguiente comportamiento, ver figura 26.

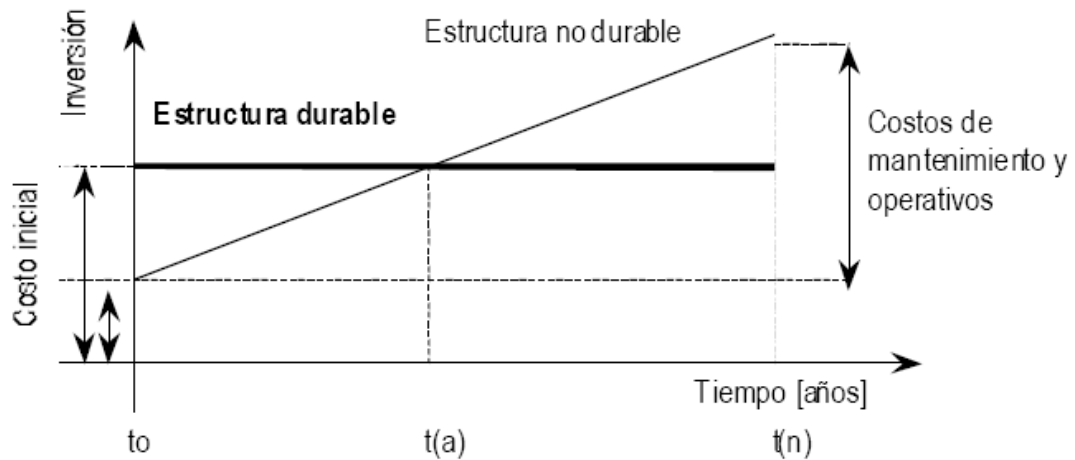
Figura 28. **Análisis comparativo de inversión versus tiempo entre estructura durable y no durable**

La estructura diseñada por durabilidad tiene una inversión inicial mayor, pero no debería necesitar mantenimientos ni reparaciones mayores para seguir brindando servicio y no acarrear costos operativos, ver figura 27.
