**DETECCIÓN DE FALLAS POR MEDIO DE LA APLICACIÓN DE
TERMOGRAFÍA INFRARROJA EN LAS SUBESTACIONES
GUATE NORTE, GUATE SUR, GUATE ESTE Y ESCUINTLA**

Issam Ricardo Sagüi Valenzuela

Guatemala, agosto de 2006

TRABAJO DE GRADUACIÓN

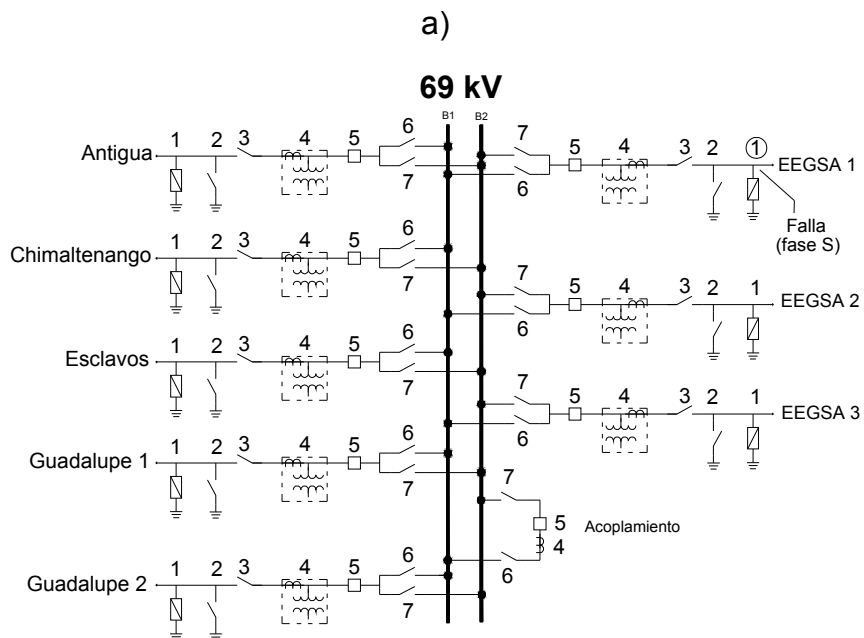
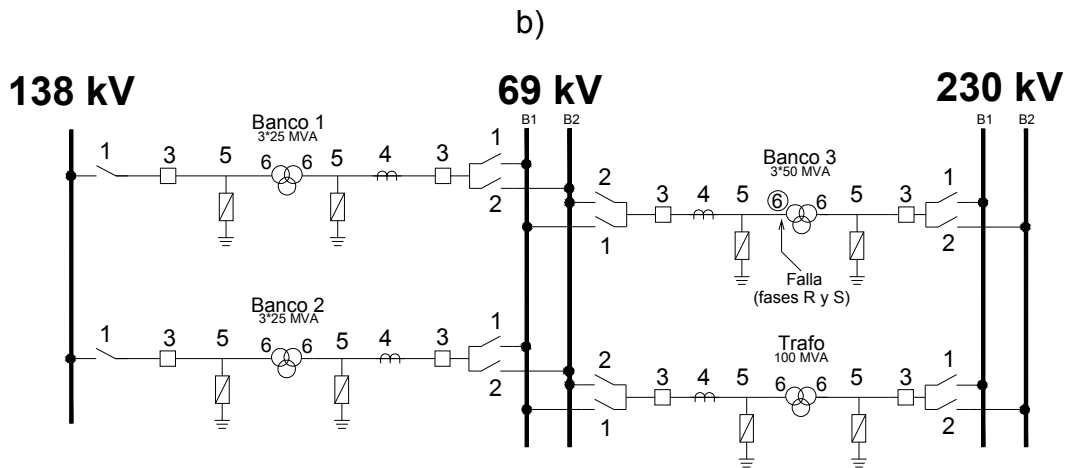
Figura 21. Diagramas unifilares con la ubicación de fallas localizadas en Guate Sur, en la inspección de marzo, en a) campos de 69 kV, b) bancos de transformación.

En la figura 21 se muestran los diagramas unifilares de la subestación y se indica la ubicación de las anomalías detectadas. Se identifican los equipos por medio de un número, y este corresponde al utilizado en el listado de equipos. Si un equipo presenta una anomalía, su número aparece encerrado en un círculo para facilitar la ubicación, por ejemplo en la figura 21 a, se observa que el campo EEGSA 1 presenta una anomalía en el apartarrayos y su número está dentro de un círculo.

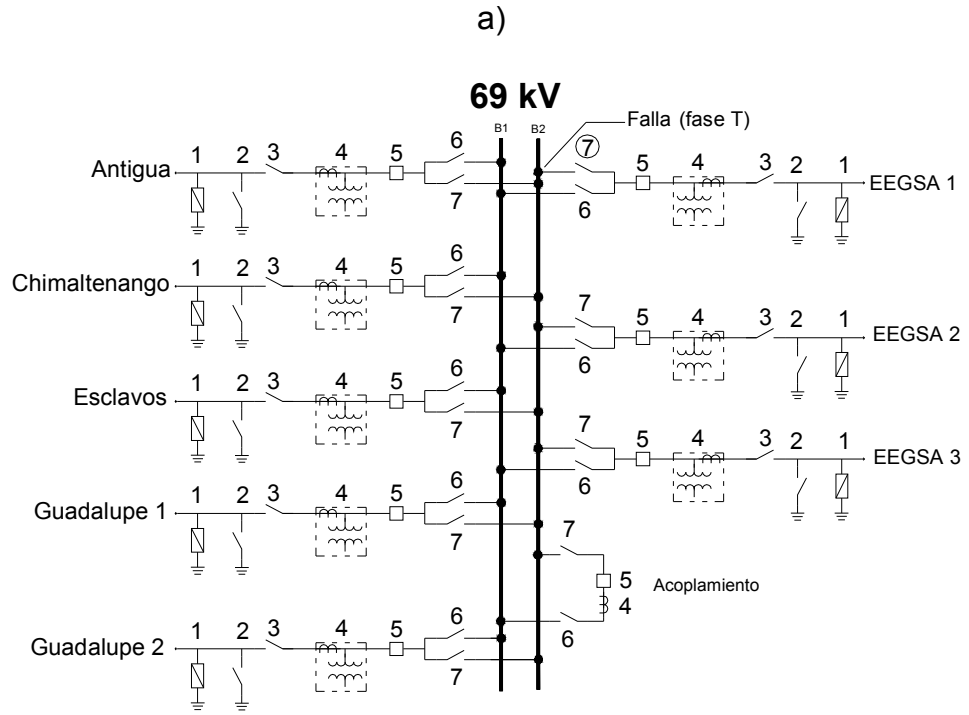
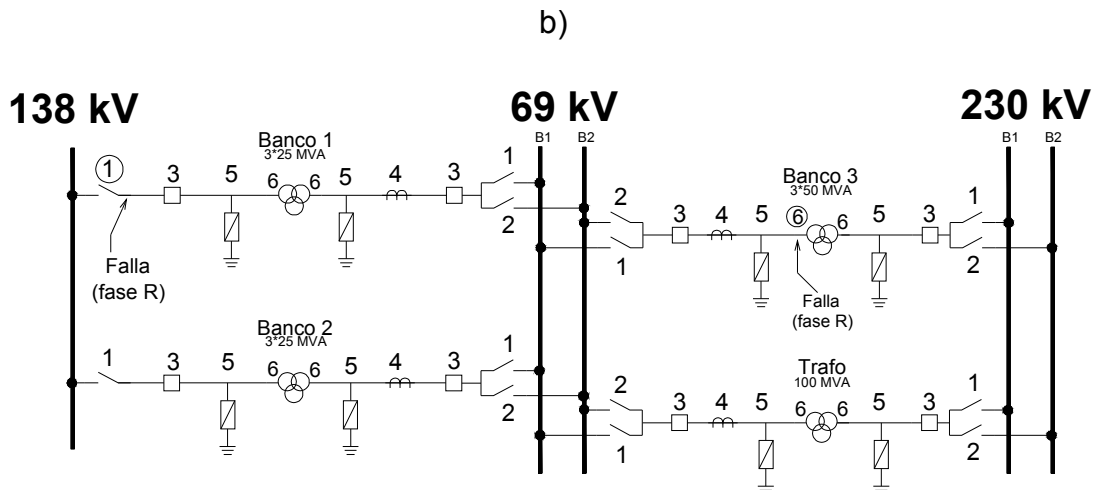
Figura 25. Diagramas unifilares con la ubicación de fallas localizadas en Guate Sur, en la inspección de mayo, en a) campos de 69 kV, b) bancos de transformación.

En la figura 25 se muestran los diagramas unifilares de los campos de 69 kV y de los bancos de transformación en donde se detectaron las anomalías térmicas.

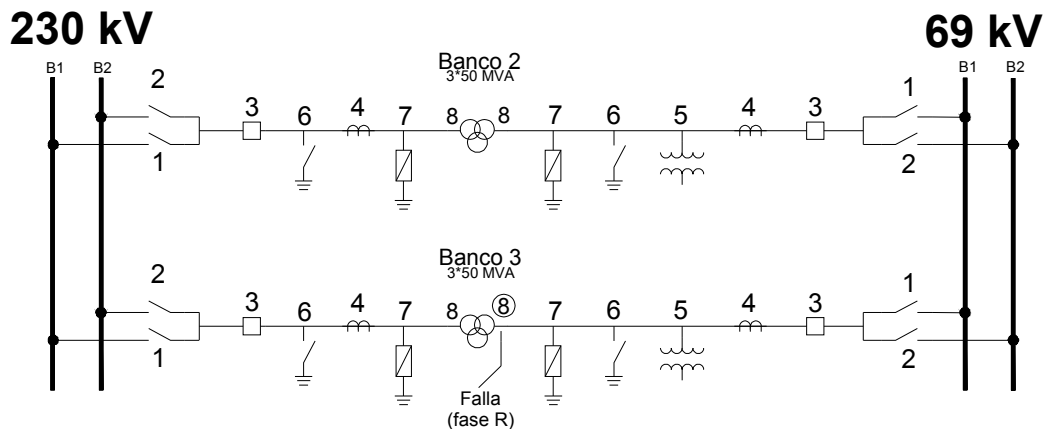
Figura 29. Diagrama unifilar con la ubicación de fallas localizadas en los bancos de transformación de Guate Norte, en la inspección de marzo.

La figura 29 muestra el diagrama unifilar de los bancos de transformación en donde se detectó las anomalías.

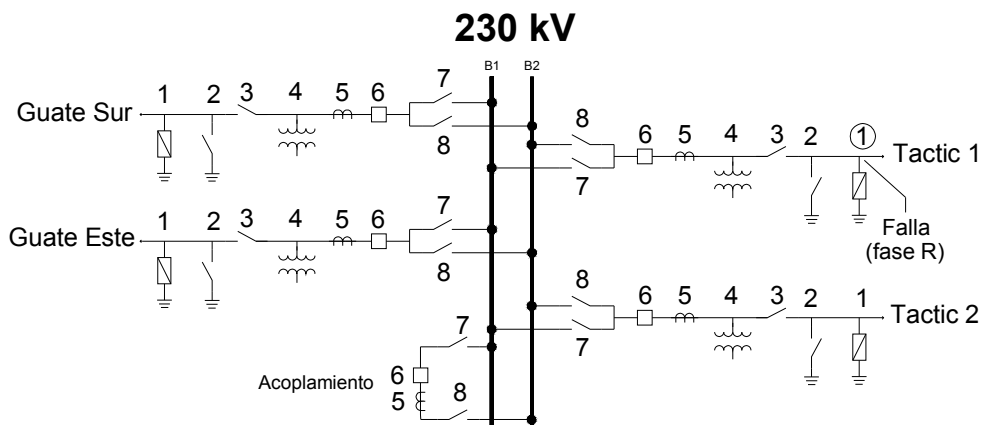
Figura 32. Diagrama unifilar con la ubicación de fallas localizadas en los campos de 230 kV de Guate Norte, en la inspección de abril.

La tabla XII c, muestra que no se detectó anomalías en los bancos de transformación. En la figura 32 se presenta el diagrama unifilar para la localización de la anomalía detectada en los campos de 230 kV.

Fig.	Descripción de falla	T _{max} (°C)	ΔT _{amb} (°C)	ΔT _{sim} (°C)	Acción a ejecutar	Sugerencias
33	Calentamiento en conector de cable al apartarrayos	49.5	20.5	10.1	Reparar en la próxima desconexión disponible	Limpiar conector y cables, luego aplicarles pasta anticorrosiva. Apretar conector con torquímetro.

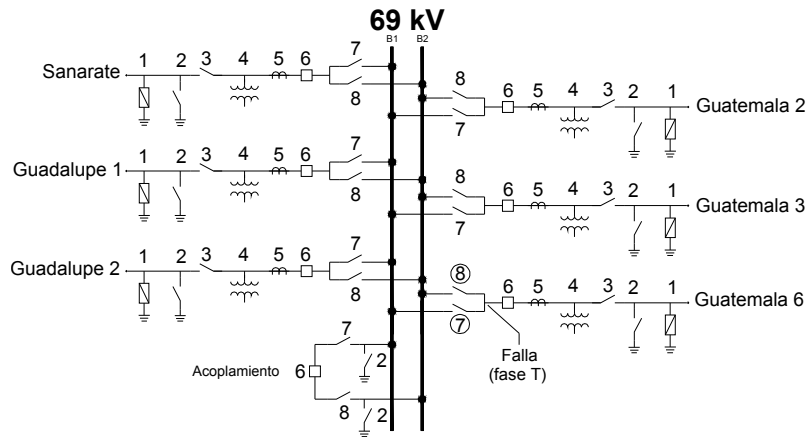
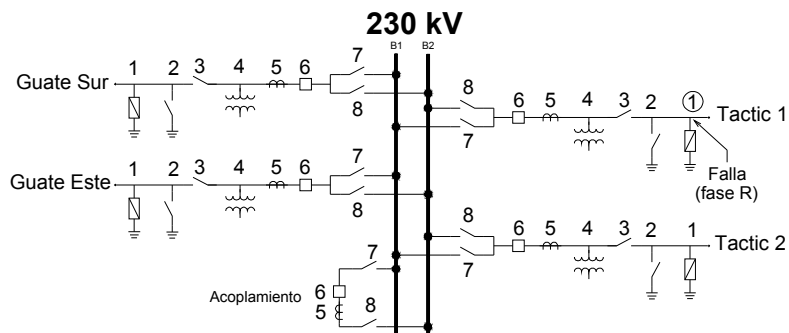
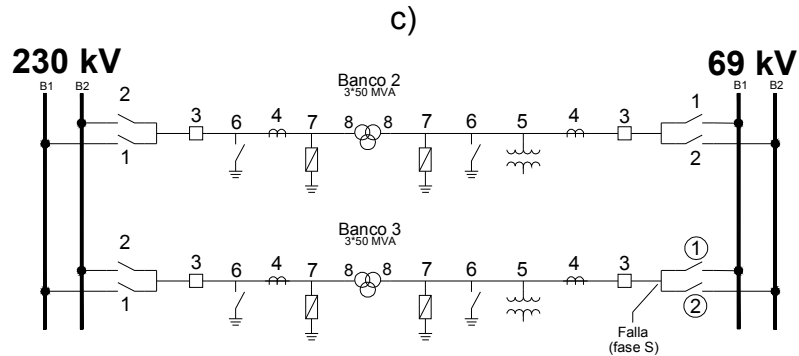
Figura 34. Diagramas unifilares con la ubicación de fallas localizadas en Guate Norte, en a) campos de 69 kV, b) campos de 230 kV, c) bancos de transformación.

La tabla XV a, indica que hay anomalías térmicas en los seccionadores de barra 1 y 2 del campo Guatemala 6, específicamente la anomalía se encuentra en el conector existente entre ambos seccionadores y por eso aparecen afectados por la misma falla. La tabla XV b, muestra una anomalía de 55°C en el apartarrayos de 230 kV del campo Tactic 1. En las inspecciones de abril, esta anomalía presentaba 49.5°C. La tabla XV c, indica una anomalía de 47.3°C en el banco 3, se encuentra en el conector existente entre los seccionadores de barra 1 y 2.

En la figura 34 se muestran los diagramas unifilares que indican la ubicación de las anomalías térmicas mencionadas anteriormente.

Fig.	Descripción de falla	T _{max} (°C)	ΔT _{amb} (°C)	ΔT _{sim} (°C)	Acción a ejecutar	Sugerencias
35a	Calentamiento en conector entre seccionadores de campo Guate 6	86.8	60.8	41.8	Reparar de inmediato	Reemplazar el conector si es necesario. Limpiar conector y cables, luego aplicarles pasta anticorrosiva. Apretar conector con torquímetro.
35b	Calentamiento en conector de cable al apartarrayos	55	29	18.4	Reparar tan pronto como sea posible	Limpiar conector y cables, luego aplicarles pasta anticorrosiva. Apretar conector con torquímetro.
36	Calentamiento conector entre seccionadores del banco 3	47.3	23.1	6.7	Reparar en la próxima desconexión disponible	Limpiar conectores y cables de las tres fases, luego aplicarles pasta anticorrosiva. Apretar conectores con torquímetro.

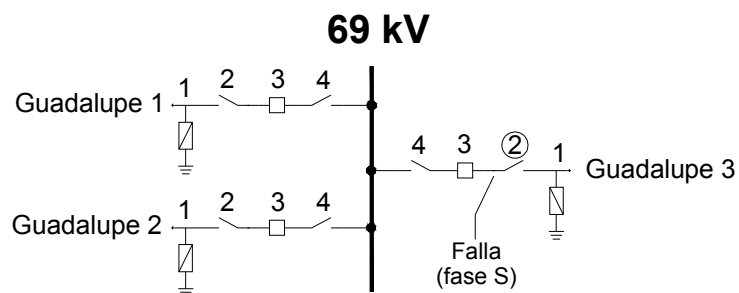
Figura 37. Diagrama unifilar con la ubicación de falla localizada en los campos de 69 kV de Guate Este, en la inspección de abril.

La figura 37 presenta el diagrama unifilar de los campos de 69 kV, en donde se muestra la anomalía detectada en el campo Guadalupe 3. La tabla XIX indica que no se detectó anomalías térmicas en las casetas de tableros de Guate Este.

Fig.	Descripción de falla	T_{max} (°C)	ΔT_{amb} (°C)	ΔT_{sim} (°C)	Acción a ejecutar	Sugerencias
38	Calentamiento en seccionador de línea	44.6	16.6	10.6	Reparar en la próxima desconexión disponible	Limpiar conectores y cables de las tres fases del seccionador, luego aplicarles pasta anticorrosiva. Apretar conectores con torquímetro.

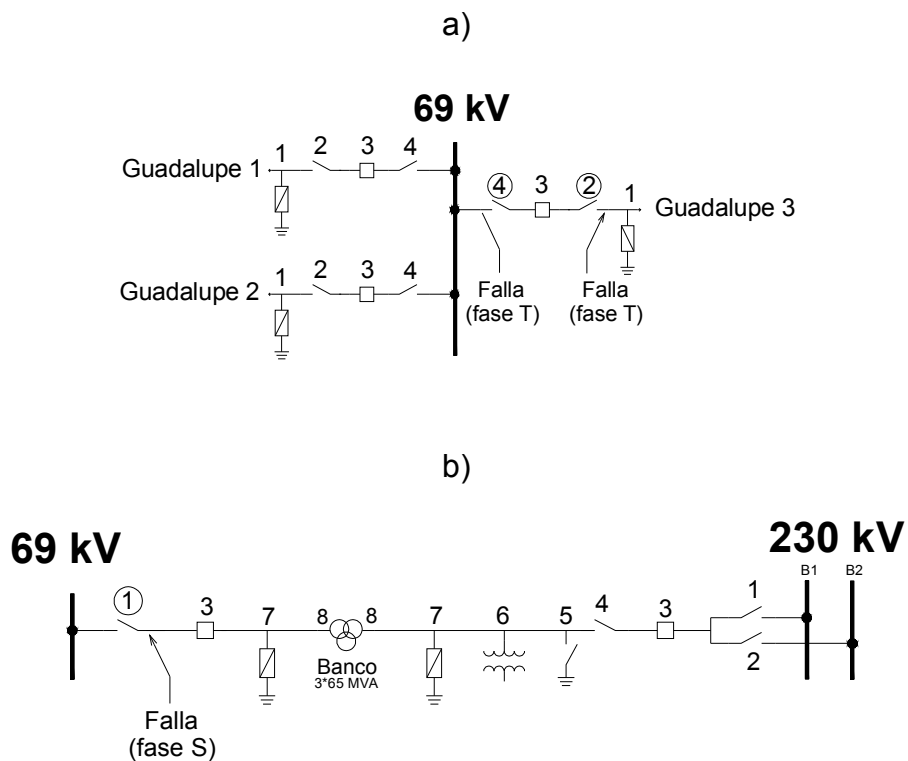
Figura 39. Diagramas unifilares con la ubicación de fallas localizadas en Guate Este, en la inspección de mayo, en a) campos de 69 kV, b) banco de transformación.

La figura 39 presenta los diagramas unifilares que muestran la ubicación de las anteriores anomalías.

Fig.	Descripción de falla	T _{max} (°C)	ΔT _{amb} (°C)	ΔT _{sim} (°C)	Acción a ejecutar	Sugerencias
40a	Calentamiento seccionador de línea del campo Guadalupe 3	78.7	56.7	38.7	Reparar de inmediato	Reemplazar el conector de la fase T si es necesario. Limpiar conectores, cables y seccionadores de las tres fases, luego aplicarles pasta anticorrosiva. Apretar conectores con torquímetro. Reemplazar los cables que van al interruptor, con un calibre adecuado a la corriente de carga.
40b	Calentamiento seccionador de barra del campo Guadalupe 3	44.8	22.8	11.8	Reparar en la próxima desconexión disponible	Limpiar conectores, cables y seccionadores de las tres fases, luego aplicarles pasta anticorrosiva. Apretar conectores con torquímetro. Reemplazar los cables que van al interruptor, con un calibre adecuado a la corriente de carga.
41	Calentamiento seccionador de barra del banco	47.7	25.7	15.4	Reparar tan pronto como sea posible	Limpiar conectores, cables y seccionadores de las tres fases, luego aplicarles pasta anticorrosiva. Apretar conectores con torquímetro.

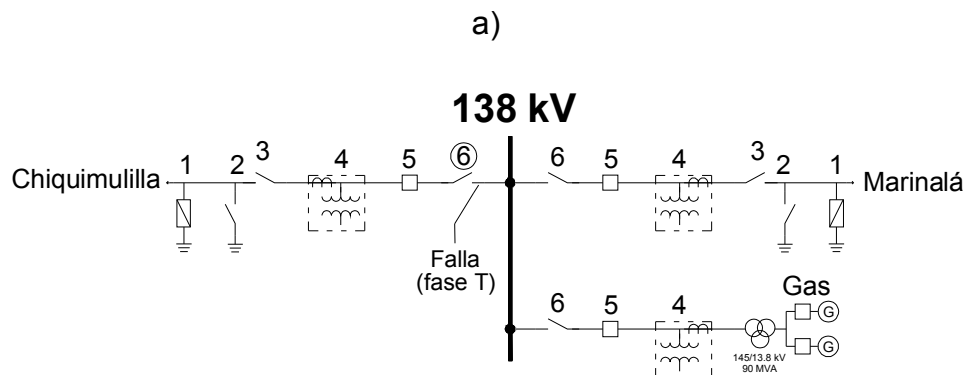
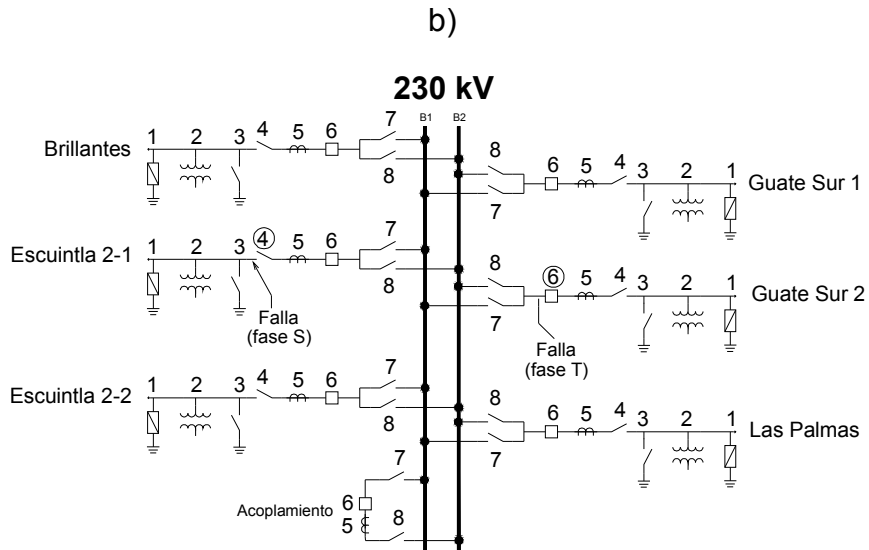
Figura 42. Diagramas unifilares con la ubicación de fallas localizadas en Escuintla 1, en la inspección de abril, en a) campos de 138 kV y b) campos de 230 kV.

La figura 42 muestra los diagramas unifilares en donde se indica la ubicación de las anomalías detectadas.

Las imágenes de las figuras 43 y 44 se grabaron con una emisividad de 0.85, temperatura ambiente de 27°C y humedad relativa de 35%. La imagen de la figura 43 se grabó a 5 m distancia y muestra la anomalía en un conector de seccionador de la fase T, de frente a la barra, cuya temperatura es 51.8°C, mientras que la fase S no presenta calentamiento y tiene 40°C. La imagen de la figura 44 a, se grabó a 6 m de distancia y muestra una anomalía de 49.4°C en el conector de frente a la línea, de la fase central, mientras que la fase del extremo no presenta calentamiento y tiene 42.4°C. La imagen de la figura 44 b, se grabó a 4 m de distancia y muestra una anomalía de 53.4°C en el interruptor de la fase T, mientras que la fase R no presenta calentamiento y tiene 38.2°C.

Fig.	Descripción de falla	T _{max} (°C)	ΔT _{amb} (°C)	ΔT _{sim} (°C)	Acción a ejecutar	Sugerencias
43	Calentamiento en seccionador de barra	51.8	24.8	11.8	Reparar en la próxima desconexión disponible	Limpiar conector, cable y seccionador, luego aplicarles pasta anticorrosiva. Apretar conector con torquímetro.
44a	Calentamiento en seccionador de línea	49.4	22.4	7	Reparar en la próxima desconexión disponible	Limpiar conector, cable y seccionador, luego aplicarles pasta anticorrosiva. Apretar conector con torquímetro.
44b	Calentamiento en interruptor	53.4	26.4	15.2	Reparar tan pronto como sea posible	Limpiar conector, cable e interruptor, luego aplicarles pasta anticorrosiva. Apretar conectores con torquímetro.

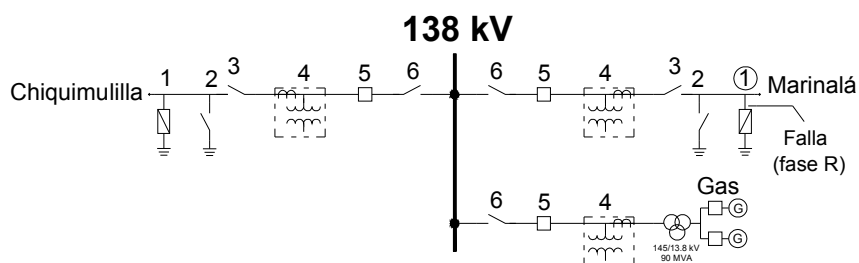
Figura 45. Diagrama unifilar con la ubicación de fallas localizadas en Escuintla 1, en la inspección de abril, en el campo de 138 kV.

Las tablas XXIX a y XXIX c, indican que no se detectó anomalías en los campos de 69 y 230 kV, respectivamente. La tabla XXIX b, indica una anomalía de 52.7°C en el campo Marinalá, su ubicación se ve en la figura 45.

Fig.	Descripción de falla	T _{max} (°C)	ΔT _{amb} (°C)	ΔT _{sim} (°C)	Acción a ejecutar	Sugerencias
46	Calentamiento en apartarrayos	52.7	25.7	10.1	Reparar en la próxima desconexión disponible	Limpiar conector, cable y apartarrayos, luego aplicarles pasta anticorrosiva. Apretar conector con torquímetro.
47a	Calentamiento en cables de bornera	47.2	20.2	8.4	Reparar en la próxima desconexión disponible	Reemplazar terminal del cable. Limpiar bornes. Apretar terminales de la bornera.
47b	Calentamiento en puentes de relé	35	8	ND	Mantener bajo inspección	Apretar bornes.

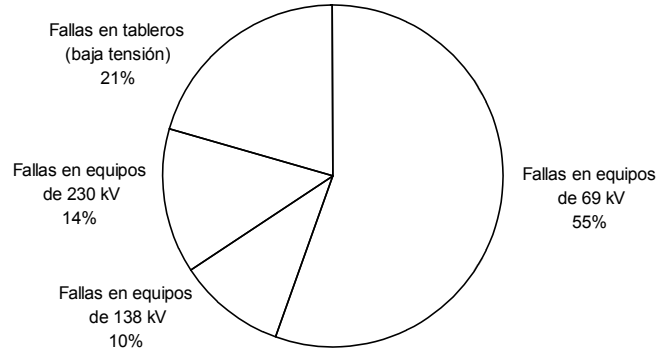
Figura 48. Gráfica de las fallas localizadas, según el nivel de tensión.

Subestación eléctrica	Fallas en equipos de			Fallas en tableros (BT)
	69 kV	138 kV	230 kV	
Guate Sur	8	1	0	2
Guate Norte	4	NA	2	2
Guate Este	4	NA	0	0
Escuintla	0	2	2	2
Total	16	3	4	6

La figura 48 muestra gráficamente el porcentaje de fallas de cada categoría. En la tabla XXXV se resumen las fallas que, según su severidad, requerían reparación inmediata, y en la figura 49 se muestra gráficamente el porcentaje de éstas, se observa que la mayoría son en 69 kV.

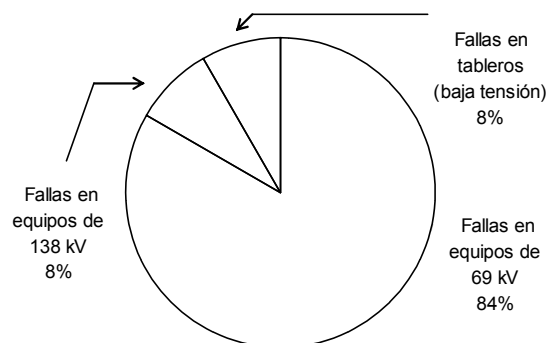
Figura 49. Gráfica de las fallas que requerían reparación inmediata.

Subestación eléctrica	Fallas en equipos de			Fallas en tableros (BT)
	69 kV	138 kV	230 kV	
Guate Sur	6	1	0	1
Guate Norte	3	NA	0	0
Guate Este	1	NA	0	0
Escuintla	0	0	0	0
Total	10	1	0	1
