**CAUSAS DEL DESLIZAMIENTO DEL KM. 78+600 AL KM. 78+800 DE LA
RUTA CENTROAMERICANA CA-9 NORTE, MUNICIPIO DE GUASTATOYA,
DEPARTAMENTO EL PROGRESO**

Ing. Luis Héctor Reyes Reyes

Guatemala, junio de 2020

TRABAJO DE GRADUACIÓN

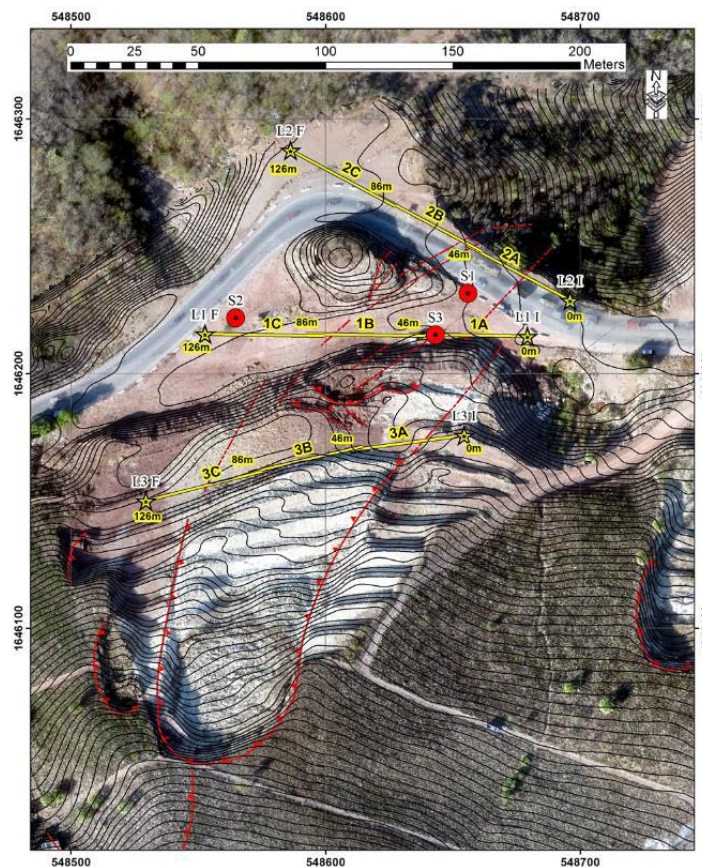
Figura 18. Ubicación de las 3 líneas geofísicas MASW y sondeos ejecutados en el área de estudio (Km.78+600 al 78+800)

En la figura 18 se ubican las 3 líneas (L1, L2, L3) de 126 m con cada uno de los 3 sectores (A, B y C) que la constituyen. La ortofoto y las curvas del modelo digital fueron realizadas con drone; las líneas rojas representan las discontinuidades y fracturas que se evidencian con fotointerpretación y observaciones de campo.

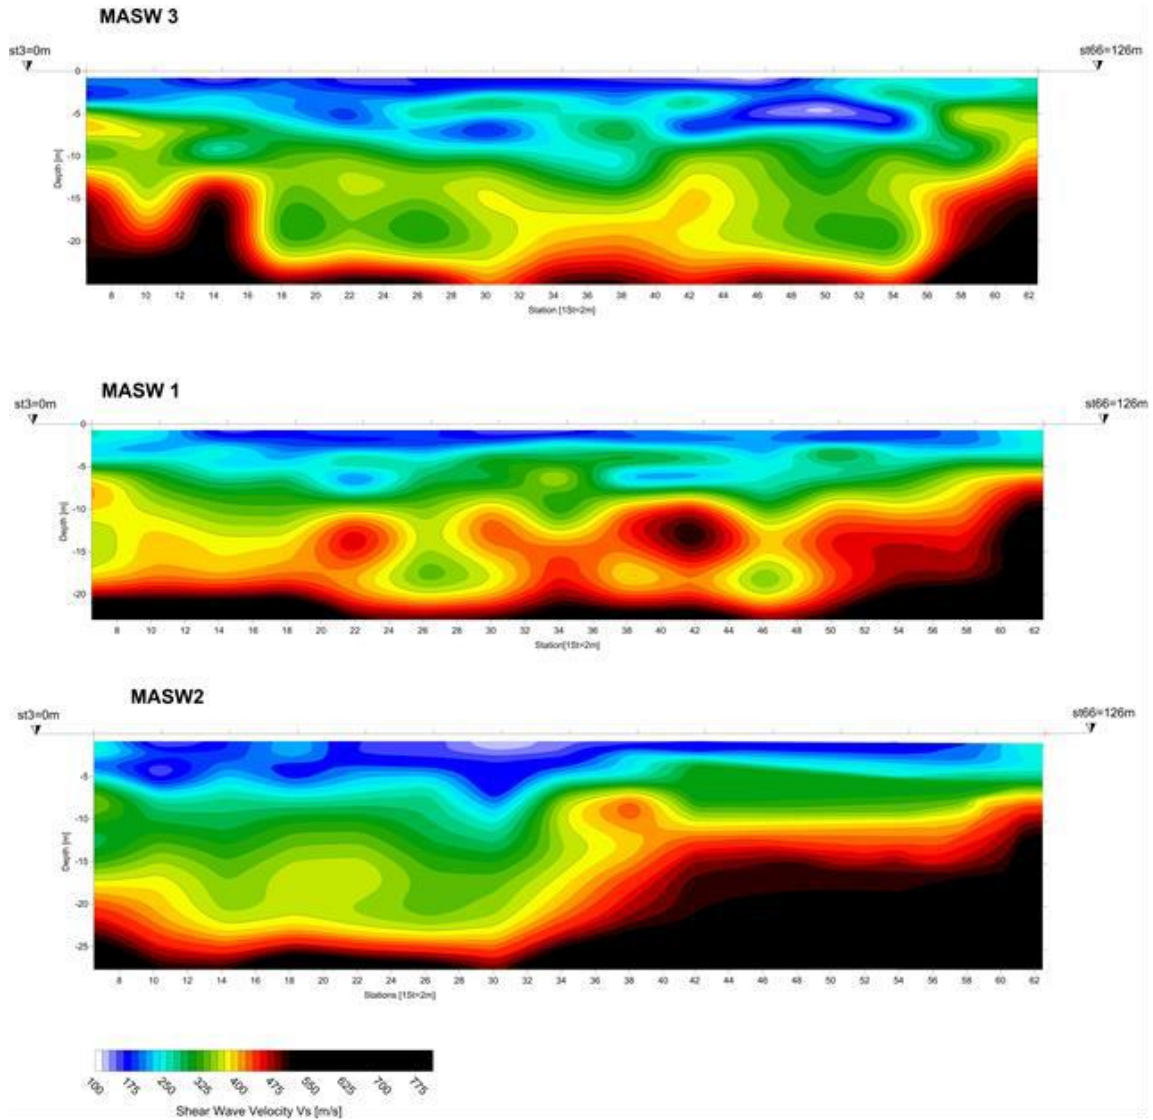
Figura 19. Perfiles de sismica MASW a lo largo de las 3 líneas

Los perfiles 2D de las velocidades de la onda de corte (V_s) de la figura 19, evidencian en tonos azules las áreas con $V_s < 250$ m/s, caracterizadas por materiales de bajas densidades o con cierta cantidad de agua en su contenido. En tonos verdes con $V_s < 500$ m/s se evidencian los materiales más compactos constituidos por las lutitas en parte fracturadas y/o alteradas. Materiales de colores rojo y negro, con $V_s > 500$ m/s corresponden a materiales rocosos poco fracturados.

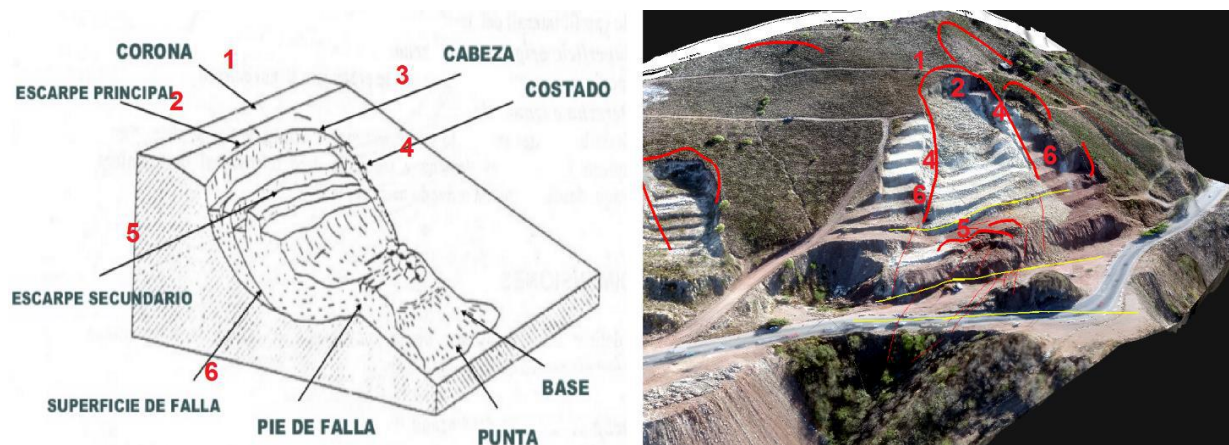
Figura 21. Izquierda: modelo 3D de un movimiento de masa típico; derecha: deslizamiento Km.78+600 al 78+800 en 3D con ubicación de las discontinuidades y de las líneas de geofísica

En la figura 21 se interpretaron las principales discontinuidades evidenciadas por medio de fotointerpretación y de las ortofotos aéreas (2006 IMG) tomadas con el drone (2017 GEOCON, OECC), aunado a los estudios de campo.

En la figura 21 también se puede ver la misma información en un modelo 3D, en comparación con la geomorfología y nomenclatura de un movimiento de masa.

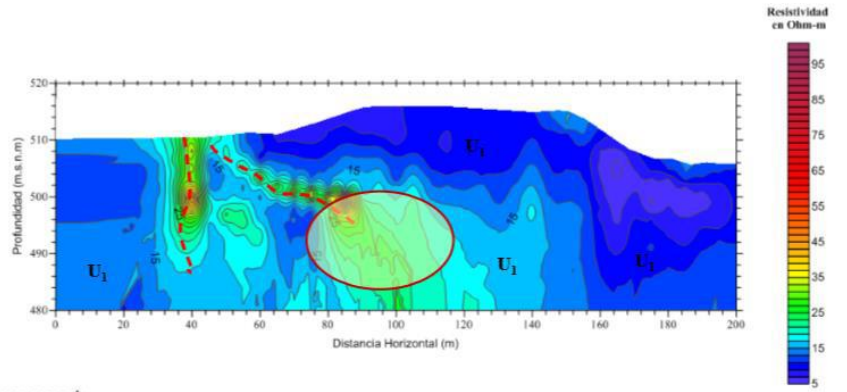
Figura 25. Tomografía eléctrica línea 01

Con el fin de conocer la existencia de variaciones de las propiedades eléctricas, en especial la resistividad de las distintas formaciones del subsuelo de la zona de falla, se realizaron dos sondeos con tomografías, con el objetivo de determinar la distribución en profundidad de los niveles geoelectrónicos presentes. La cual proporcionó como resultado las siguientes gráficas.

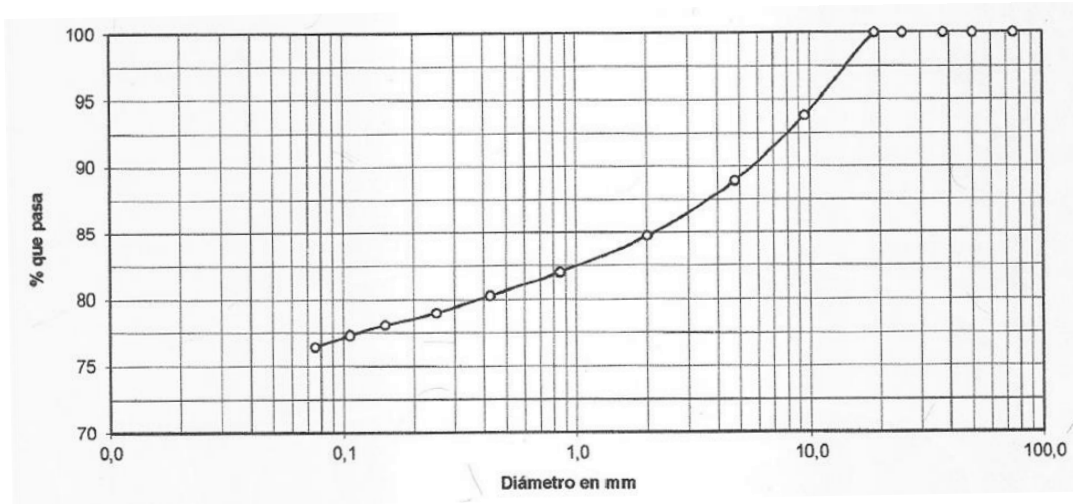
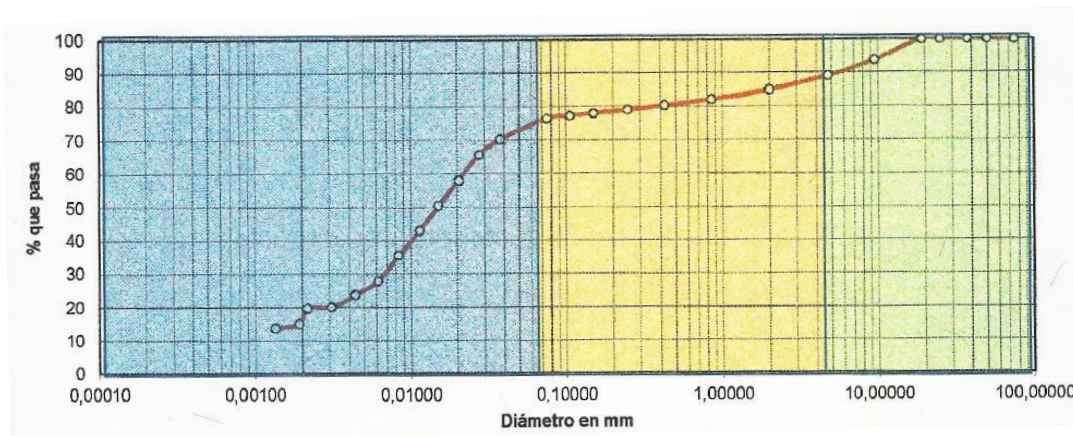
Figura 30. Gráfica de distribución granulométrica por tamizado y sedimentación, muestra No.1

La muestra No.1 ubicada a nivel de la carretera según la clasificación por medio del ensayo granulométrico con tamices, corresponde a un limo arcilloso corinto con porcentaje de grava de 11,07 %, arena 12,45 % y finos 76,48 %, de acuerdo con el sistema unificado de clasificación de suelos (SUCS) es un limo de baja plasticidad (ML). Así mismo, la muestra posee levemente partículas de mayor tamaño. Como parte de la investigación, se aplicó el análisis granulométrico por sedimentación, con el objetivo de conocer los porcentajes de partículas de la muestra, el resultado es grava 0,00 %, arena 5,67 % y finos 94,33 % (figura 30).

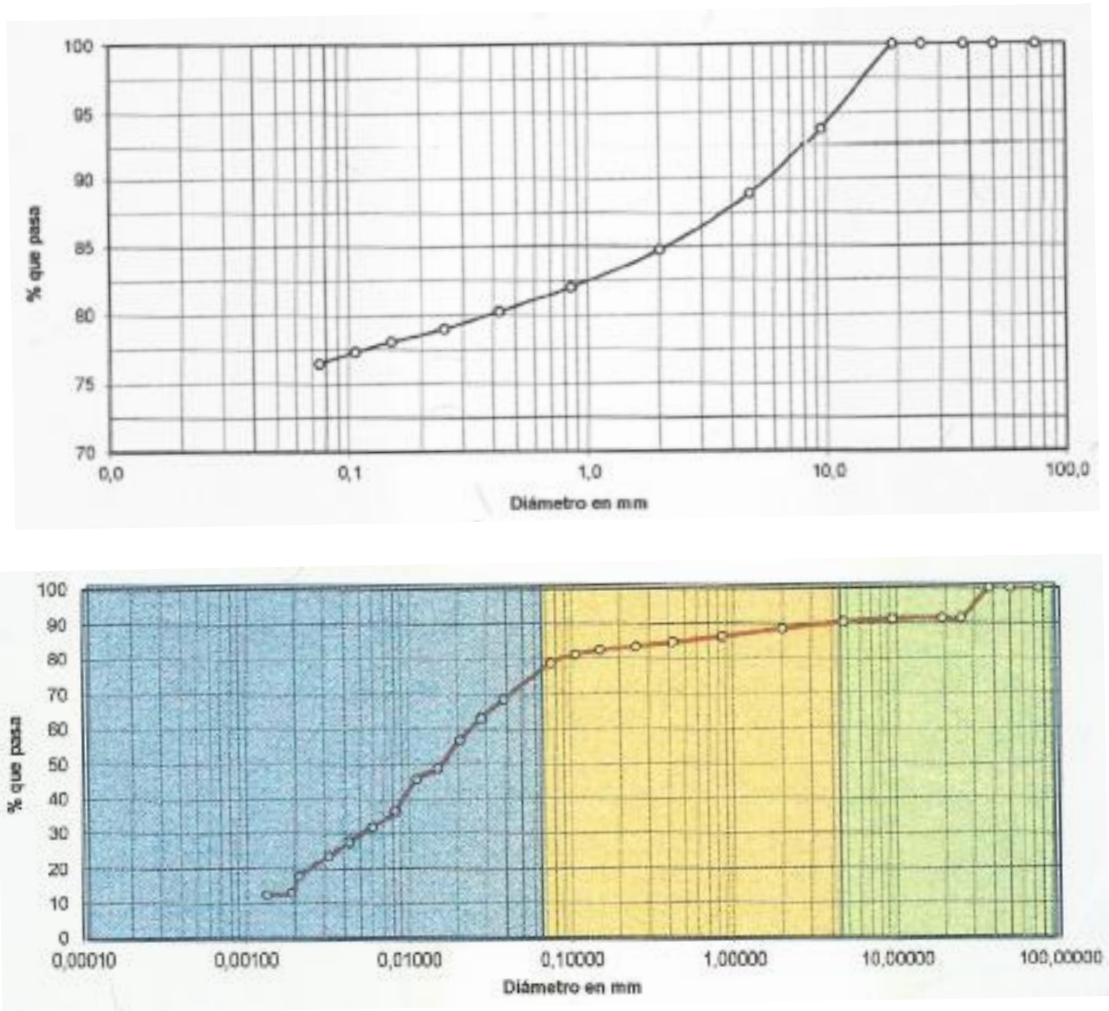
Figura 31. Gráfica de distribución granulométrica por tamizado y sedimentación, muestra No.2

La muestra No.2, ubicada en el talud, según el ensayo es un limo arcilloso corinto con similares características a la muestra No.1, con un porcentaje de grava 9,53 %, arena 11,64 % y finos 76,83 %, según el sistema unificado de clasificación de suelos (SUCS) es un suelo limoso de baja plasticidad (ML). Los resultados del ensayo granulométrico por sedimentación, correspondientes a dicha muestra, corresponden a porcentajes de grava 0,00 %, arena 5,67 % y finos 94,33 % (figura 31).

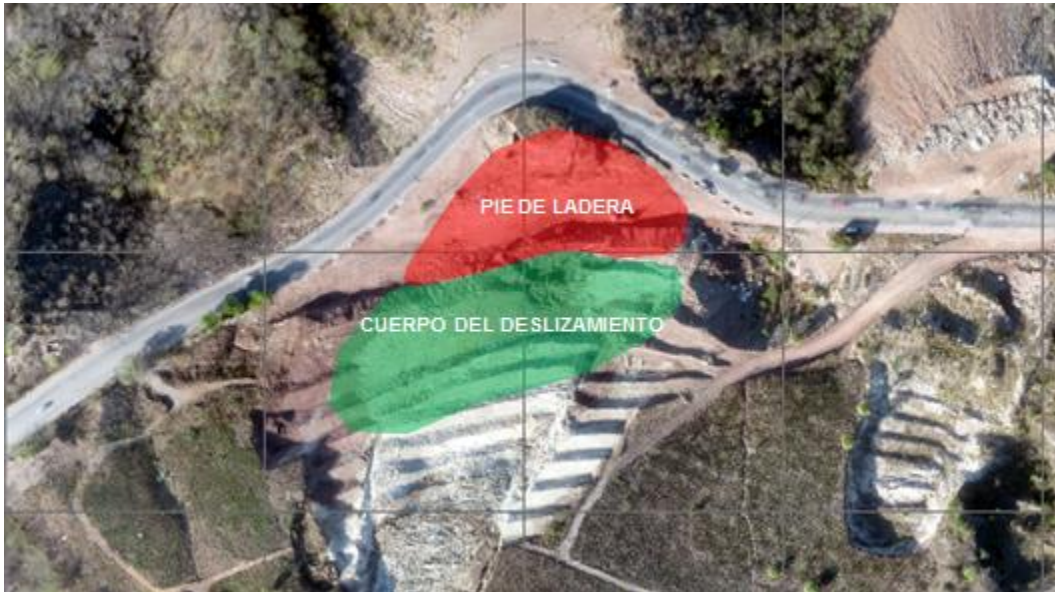
Figura 32. Ubicación de las muestras de medición

Para las muestras obtenidas en el deslizamiento del km.78+600 al 78+800 se tomó lectura en dos diferentes zonas (cuerpo del deslizamiento y pie de ladera), para lo cual se logró identificar muestras de arenisca y arcilla en ambos sectores (figura 32).

Según los resultados obtenidos, en la medición del grado de meteorización del suelo, las muestras ubicadas en el cuerpo del deslizamiento poseen valores N clasificados como muy meteorizados y según lo explicado por Suárez (2009), las rocas meteorizadas o suelos residuales conservan estructuras heredadas con orientación adversa. Con frecuencia se desarrollan presiones importantes en las zonas de roca parcialmente meteorizada, elevando el nivel piezómetro. La presencia de fracturas en las laderas permite, además, la ocurrencia de presiones muy altas con muy poca infiltración de agua.

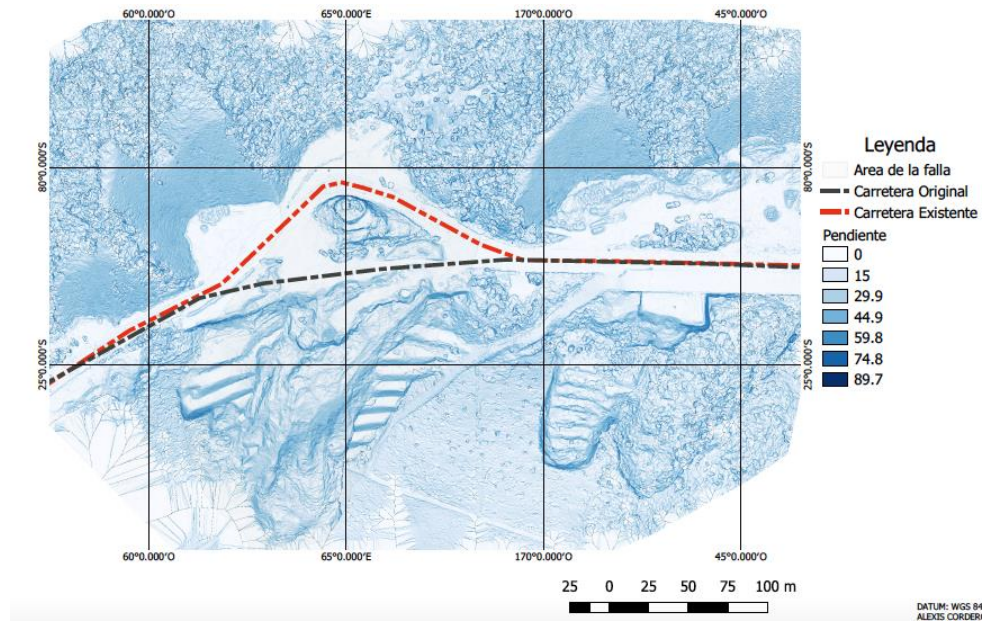
Figura 33. Mapa de pendientes, área del deslizamiento km.78+600 al 78+800 ruta CA9 Norte

De acuerdo con el mapa de pendientes del área del deslizamiento (figura 33), se identifican pendientes de 29,90 % a 74,80 %, que contribuyen a los procesos de meteorización del suelo, formación de cárcavas y erosión. Estos factores dan paso a la alteración de las propiedades físico-mecánicas de los suelos y pérdida de partículas cementantes que proveen cohesión.

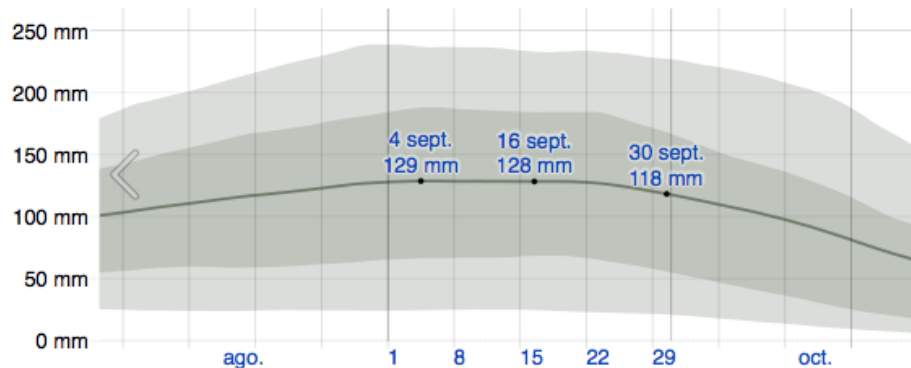
Figura 36. **Histograma de precipitación, departamento de El Progreso, septiembre 2016**

Según el histograma de septiembre 2016 se puede observar que durante los primeros días del mes hubo una alta concentración hídrica debido a la precipitación en la zona, se relacionó esta información a la aparición del brote de agua en el área del deslizamiento.

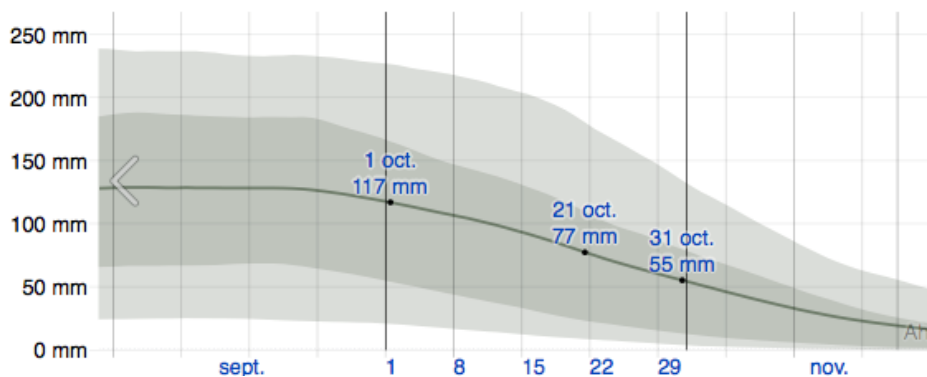
Figura 37. Histograma de precipitación departamento de El Progreso, octubre 2016

Al igual que lo sucedido en septiembre, se evaluó el histograma de precipitación de octubre, para relacionar los efectos encontrados en el macizo rocoso, con el fin de conocer si los periodos de concentración en la ladera se atribuyen a la alta permeabilidad de los suelos existentes, de acuerdo con la sección 4.4.3.

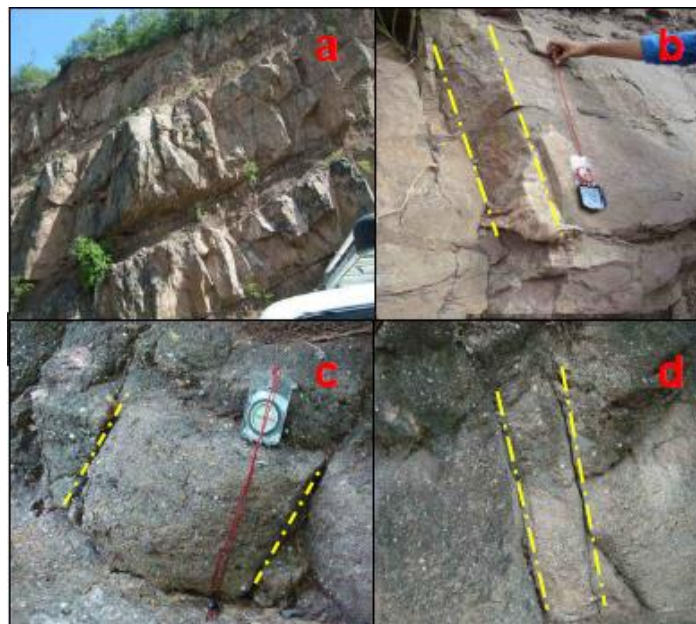
Figura 43. **Patrón de fractura en las unidades litológicas (a-b capas rojas y c-d areniscas y conglomerados)**

Sobresale que se identificaron varios tipos de falla, a lo largo del estudio realizado por Maldonado Díaz (2015), clasificadas en función al ángulo que presentan las estrías, que son la evidencia del movimiento de los planos de fallas. A su vez, se observó varios planos de fracturas (compresión), en la unidad de capas rojas y unidad de areniscas y conglomerados.

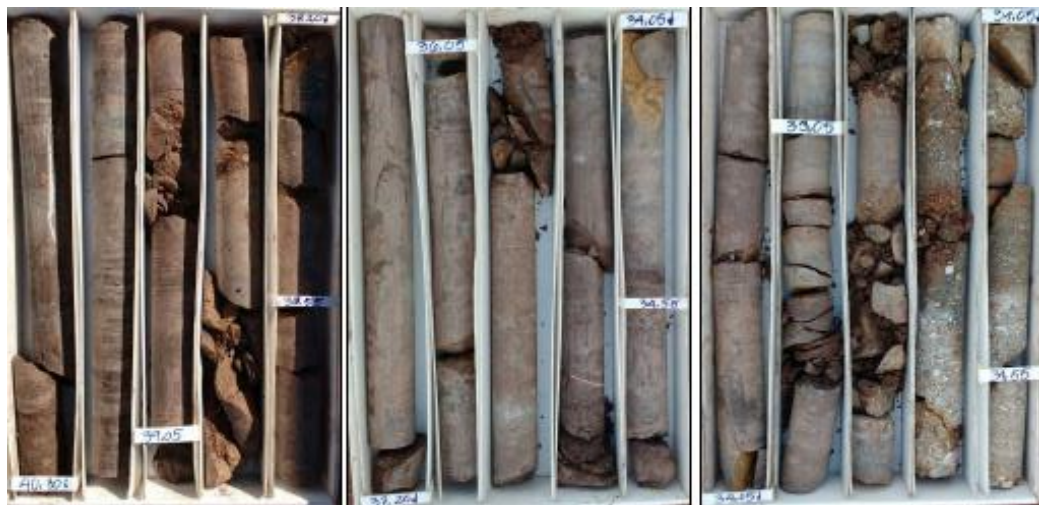
Figura 44. Testigos de suelo recuperados en los sondeos con perforación rotativa

Los sondeos realizados con perforación rotativa y recuperación de núcleo en los puntos indicados en capítulos anteriores definen claramente que los primeros estratos están conformados por rellenos antrópicos limo arcillosos con presencia de arena, a profundidades de 3,00 m arcillas limosas con menor cantidad de arena con consistencia compacta. De los 6,00 hasta los 19,00 m se encontró lutitas muy alteradas y con presencia de fracturas, en algunos casos con irrupciones de areniscas y conglomerados.

En profundidades mayores hasta los 22,00 m estratos de conglomerados conformados por roca sana, a los 33,00 m intercalaciones disimétricas de areniscas y lutitas con material alterado en parte lavado y de los 33,00 a los 45,00 m de profundidad lutitas y conglomerados alterados y fracturados.

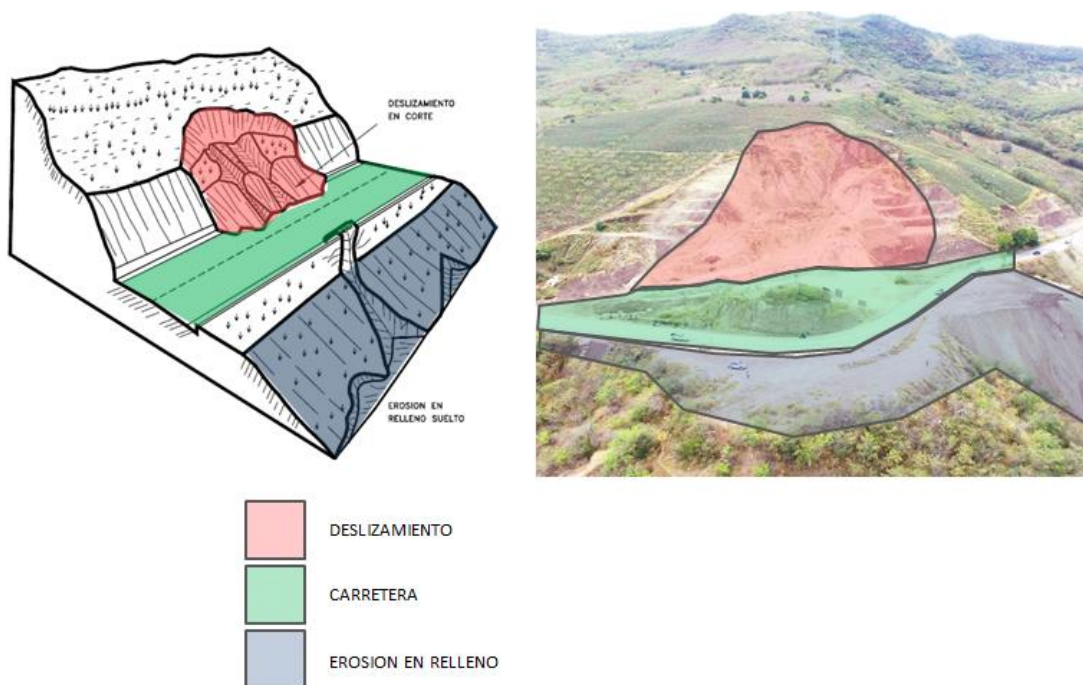
Figura 47. Efectos de la modificación de la topografía

Las modificaciones topográficas producen en ocasiones movimientos diferenciales y concentración de esfuerzos en la estructura de los conductos que conducen a su rotura. Cuando los conductos atraviesan zonas de campo de materiales de cimentación se pueden presentar con el tiempo movimientos diferenciales que pueden conducir a la rotura y a deslizamientos (Suárez, 1998, p.12).
