Universidad de San Carlos de Guatemala
Facultad de Ingeniería
Escuela de Estudios de Postgrado
Maestría en Artes en Ingeniería de Mantenimiento

**DESARROLLO DE UN MODELO DE MANTENIMIENTO PREDICTIVO USANDO ENSAYOS
NO DESTRUCTIVOS EN LOS AISLADORES DE POLÍMERO DE UNA LÍNEA DE
TRANSMISIÓN DE 69 Y 138 KV EN EL ÁREA METROPOLITANA**

Guatemala, enero de 2022

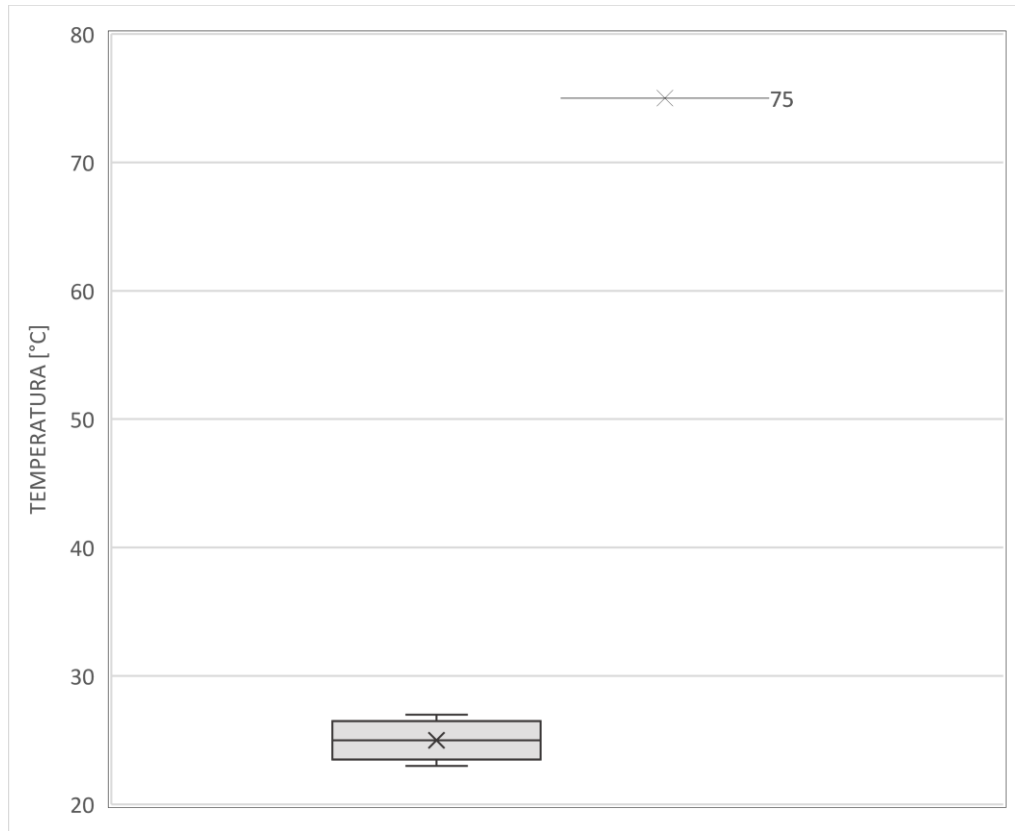
Figura 25. **Diagrama cajas y bigotes de temperaturas**

colores y valores de temperatura del fabricante de la herramienta, la conexión pernada estaba operando a aproximadamente 75 °C, un valor totalmente fuera de rango normal de operación, como también se confirma en la gráfica de cajas y bigotes de la figura 25.
