Maestría en Artes en Ingeniería de Mantenimiento

**MONITOREO DE ESTADO DE CONDICIÓN DE TORNILLERÍA DE SELLADO DE  
COMPUERTA Y BRIDAS EN UN FILTRO DE TRATAMIENTO DE AGUA EN UNA INDUSTRIA  
CERVECERA**

TRABAJO DE GRADUACIÓN

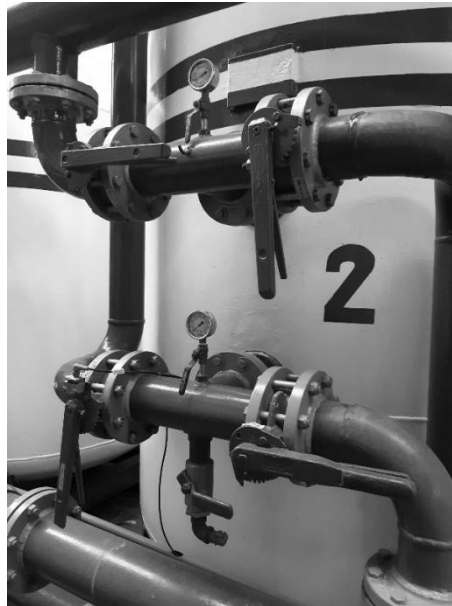
**Figura 2.**

*Filtro de agua y juego de bridas*

*Nota.* Juego de Bridas y válvulas manuales. Guatemala, Guatemala. Elaboración propia.

En la figura 2 se muestra la identificación de cada par de bridas en las cuales se realizó la medición de torque, de los elementos evaluados que fueron ocho cada uno con un diámetro de 16 milímetros M16, corresponden a los mismos tornillos de cabeza hexagonal.

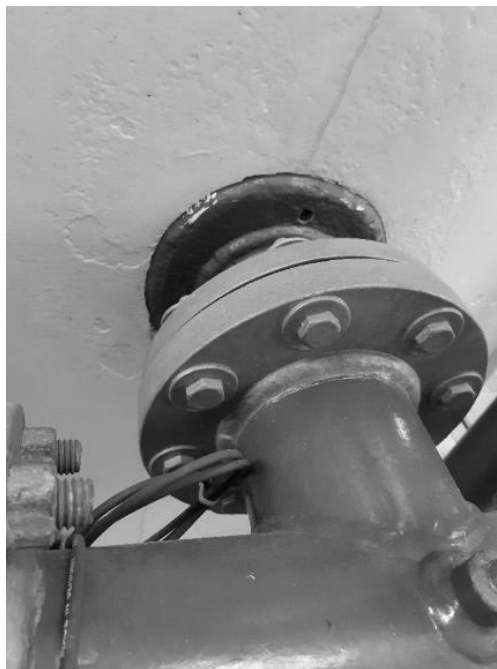
### **Figura 3.**

#### *Tornillería*

*Nota.* Tornillería y Bridas en ingreso al filtro. Guatemala, Guatemala. Elaboración propia.

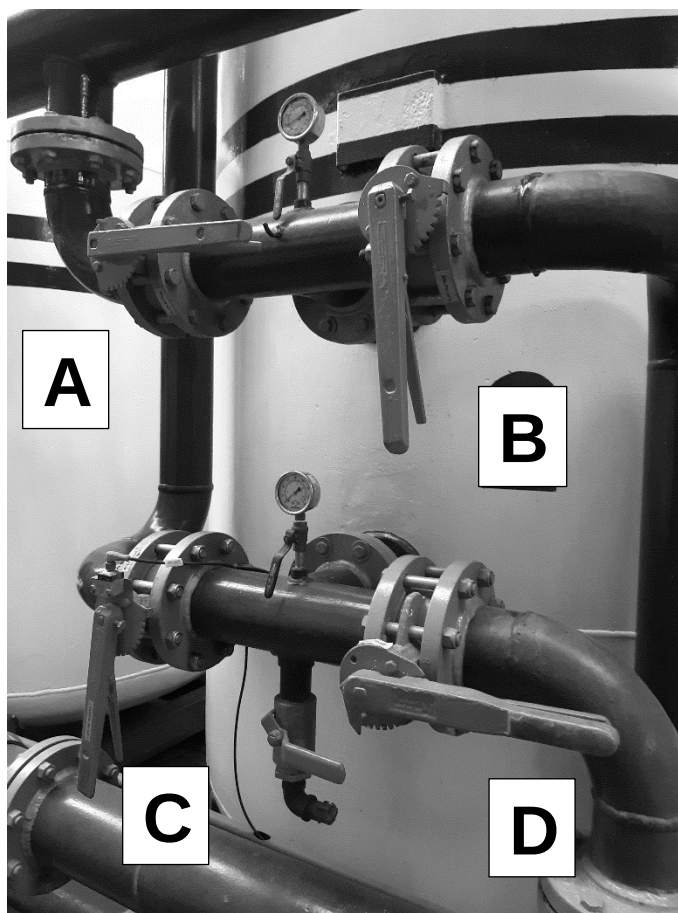
**Figura 29.**

*Juego de bridas seleccionas A, B, C y D*

*Nota.* Señalización de los juegos de bridas seleccionadas. Guatemala, Guatemala. Elaboración propia.

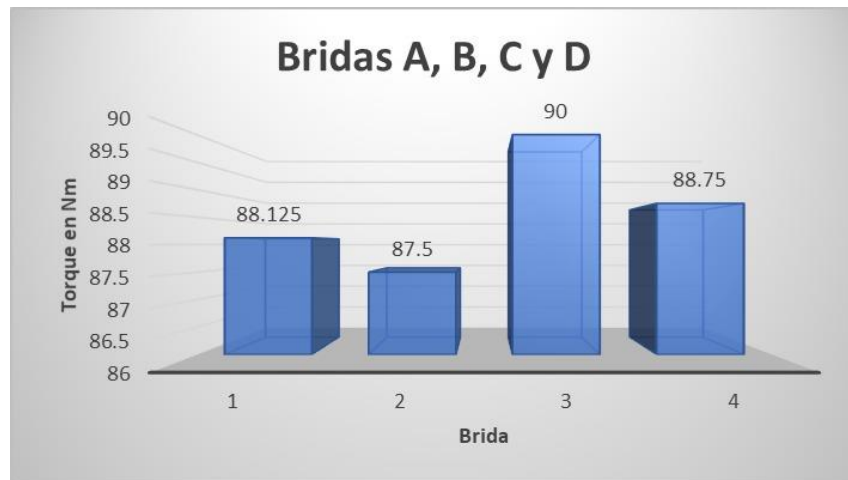
**Figura 30.**

*Torque de bridas en juegos A, B, C y D*

*Nota.* Descripción de los valores de torque en cada juego de bridas. Elaboración propia, realizado con Excel.

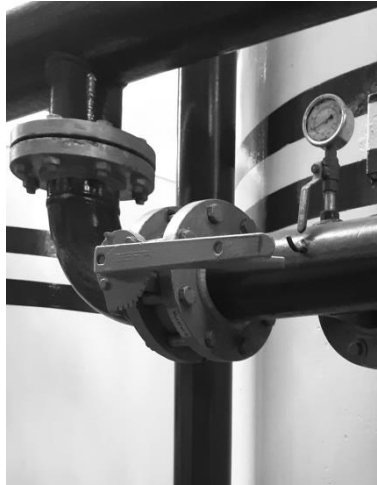
**Figura 31.**

Conforme el diámetro del tornillo se realizó una clasificación en un grupo para el tornillo estudiado: M16X2X120 para el juego de bridas A

*Juegos de bridas seleccionada A*

*Nota.* Juego de bridas seleccionado A. Guatemala, Guatemala. Elaboración propia.

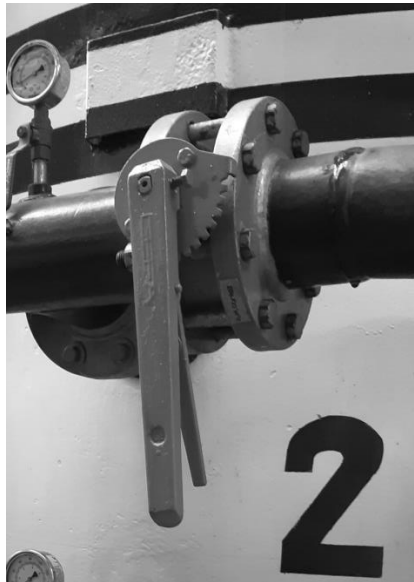
**Figura 34.**

*Juego de bridas seleccionada B*

*Nota.* Juego de bridas seleccionado B. Guatemala, Guatemala. Elaboración propia.

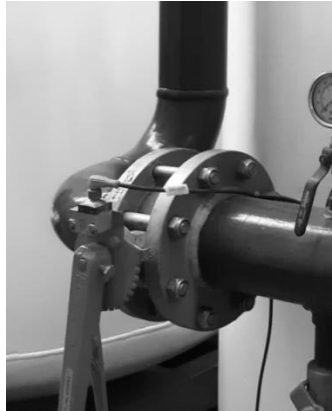
**Figura 37.**

*Juego de bridas seleccionada C*

*Nota.* Juego de bridas seleccionado C. Guatemala, Guatemala. Elaboración propia.

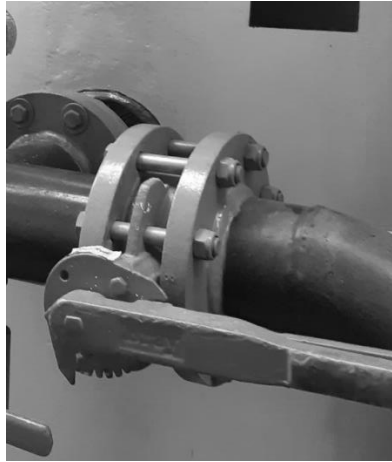
**Figura 40.**

*Juego de bridas seleccionada D*

*Nota.* Juego de bridas seleccionado C. Guatemala, Guatemala. Elaboración propia.

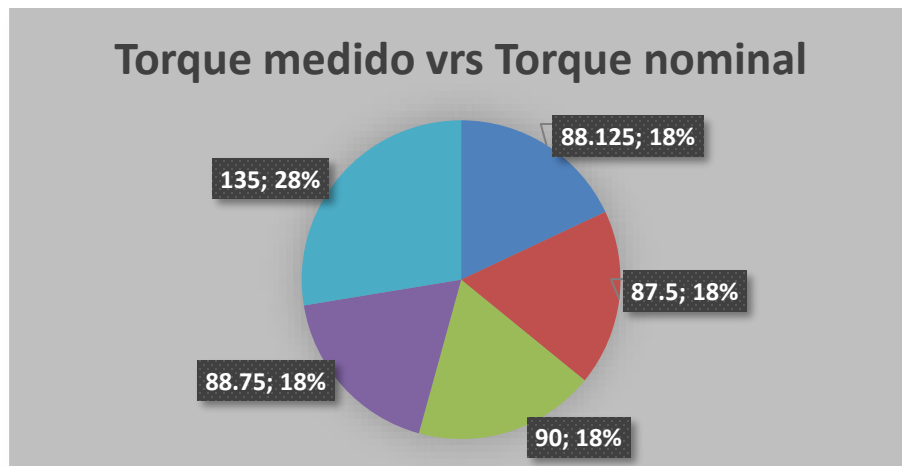
**Figura 43.**

*Gráfica circular para tornillo M16X2X120*

*Nota.* Descripción en gráfica circular del torque medido en cada brida. Elaboración propia, realizado con Excel.
