Universidad de San Carlos de Guatemala  
Facultad de Ingeniería  
Escuela de Estudios de Posgrado  
Maestría en Ciencias en Estructuras

**DETERMINACIÓN DE LAS PATOLOGÍAS CORRELACIONADAS AL RIESGO SÍSMICO EN  
ESTRUCTURAS DE MAMPOSTERÍA REFORZADA EN LA CIUDAD DE GUATEMALA**

Guatemala, mayo de 2022

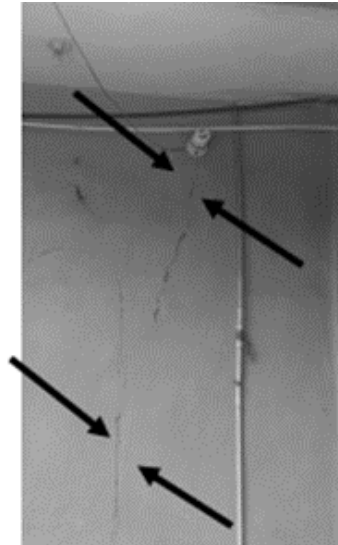
Figura 106. **Patología para calificación ERI = 42.5**

La evaluación deja respaldo de las patologías encontradas, mediante fotografías, las cuales sirvieron para confirmar el resultado de la vulnerabilidad y la patología presentada. Se muestran algunas fotografías como referencia. El total de las fotografías están al acceder al enlace en el anexo uno.
