Análisis de la vulnerabilidad sísmica estructural del Barrio San Antonio en la zona 6 de la Ciudad de Guatemala

Edwin Fernando Pérez Pérez
Asesorado por el ingeniero Omar Gilberto Flores Beltetón

Guatemala, octubre 2005

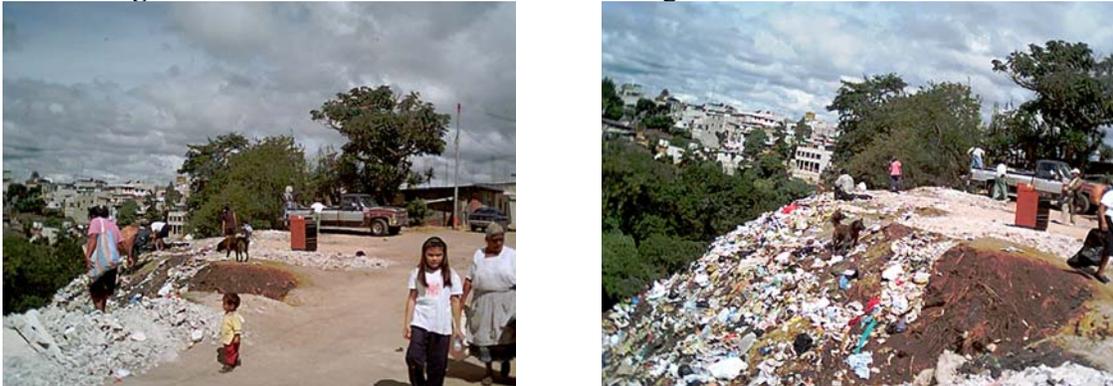
Existen varias iglesias de diversas religiones, siendo la más grande la Iglesia San Antonio de Pauda ubicada al final de la 23 avenida y 16 calle, esta iglesia cuenta con salón, clínica médica y parqueo (fichas de evaluación 2-6-42-1 y 2-6-42-2). En la parte de atrás de esta iglesia se localiza un basurero de aproximadamente 25 metros de longitud que da hacia el barranco que divide al barrio San Antonio con las escuelas antes mencionadas y la colonia San Juan de Dios. En este basurero se ven personas que se dedican a la recolección de materiales, sin embargo es un basurero clandestino que implica un foco de contaminación para las áreas adyacentes (ver figura No. 8).

Figura 8. Basurero clandestino atrás de la iglesia San Antonio de Pauda.

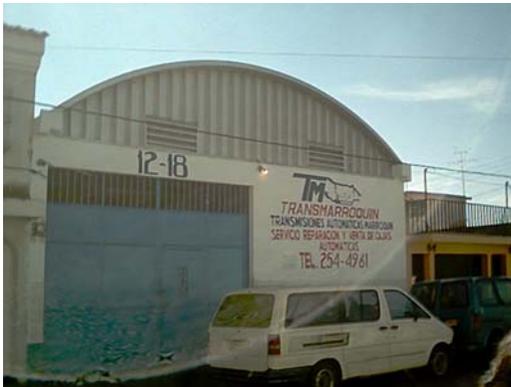
a) ficha 2-6-13-9

Figura 9. Las siguientes ilustraciones demuestran lo descrito anteriormente y se anota el número de ficha de evaluación para poder visualizar su grado de vulnerabilidad al final del trabajo o en el programa: a) estructura de acero liviano. b) estructura de mampostería media. c) estructura de adobe. d) estructura de lámina y madera.

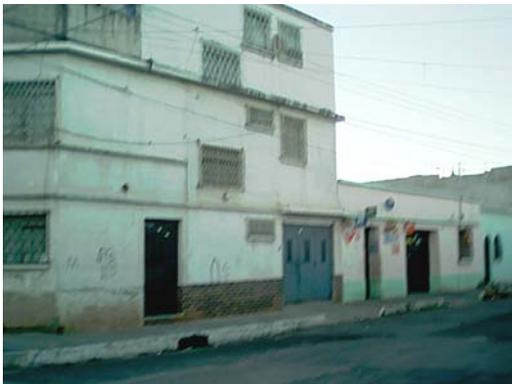
a) ficha 2-6-24-13

b) Alturas excesivas: edificaciones que han sido ampliadas verticalmente, aumentando la carga gravitacional a la cimentación que estaba prevista para un nivel, malos o ningún refuerzo vertical para soportar otros niveles y mal anclaje entre elementos estructurales existentes y nuevos (ver figura 15-a).

Figura 15. Ejemplos de los problemas típicos observados en estructuras de mampostería media.

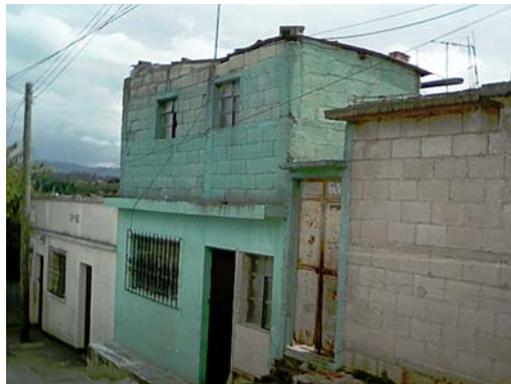
b) ficha 2-6-8-8

c) Malos refuerzos: edificaciones que presentan ausencia de refuerzo tanto vertical como horizontal en ventanas y puertas, las cuales hacen disminuir grandemente la resistencia al esfuerzo cortante de la pared (ver figura 15-b), que además presenta desplome de la pared del segundo nivel.

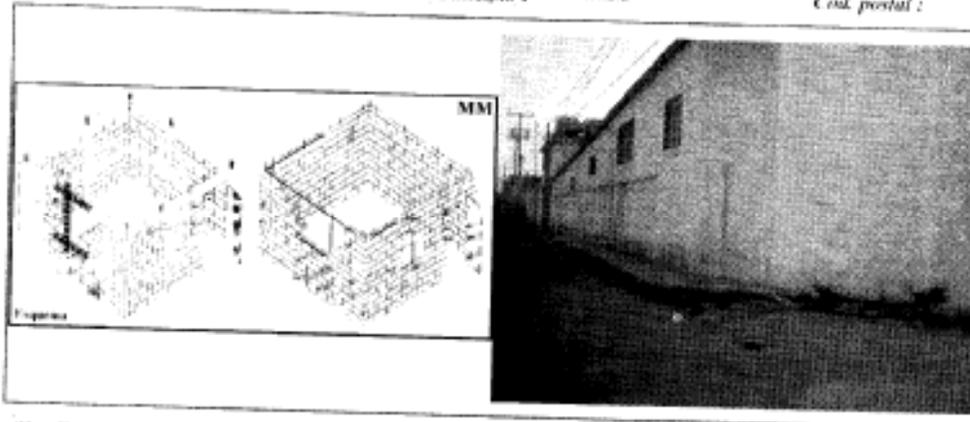
Tipo Estructura	MM
Mampostería media	
Calificación inicial	2.5
Gran altura	<input type="checkbox"/> -1
Mal mantenimiento	<input type="checkbox"/> -0.5
Irregularidad vertical > 40%	<input type="checkbox"/> -0.5
Irregularidad vertical 20% - 40%	<input type="checkbox"/> -0.3
Irregularidad vertical 10% - 20%	<input type="checkbox"/> -0.2
Nivel suave	<input type="checkbox"/> -2
Torsión	<input type="checkbox"/> -0.8
Irregularidad en planta > 40%	<input type="checkbox"/> -0.5
Irregularidad en planta 20% - 40%	<input type="checkbox"/> -0.3
Irregularidad en planta 10% - 20%	<input type="checkbox"/> -0.2
Colisión entre edificios	<input type="checkbox"/> -0.5
Panoles pesados en fachada	<input type="checkbox"/> 0
Columnas con alta rigidez	<input type="checkbox"/> -0.8
Columnas cortas mediana rigidez	<input type="checkbox"/> -0.4
Columnas aisladas < 0.30 * 0.30 cm	<input type="checkbox"/> -0.1
Suelo rígido (edificios altos)	<input type="checkbox"/> 1

Suelo rígido (edificios bajos)	<input type="checkbox"/> -1
Suelos blandos	<input type="checkbox"/> -0.6
Suelos blandos (edificios altos)	<input type="checkbox"/> -0.8
Código de diseño sísmico	
Otro modificador aplicable	
Calificación final	2.5

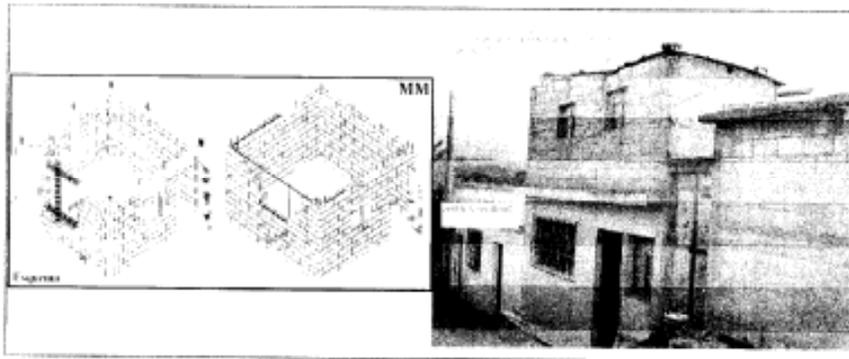
Tipo Estructura		Número de ocupantes		Uso de la estructura																	
Mampostería media		<input checked="" type="checkbox"/> 0 - 10 <input type="checkbox"/> 10 - 100 <input type="checkbox"/> > 100		<input checked="" type="checkbox"/> Residencial <input type="checkbox"/> Comercial <input type="checkbox"/> Oficinas <input type="checkbox"/> Industrial <input type="checkbox"/> Recreación pública <input type="checkbox"/> Escuela / Instituto <input type="checkbox"/> Edificio de Gov. <input type="checkbox"/> Serv. de emergencia <input type="checkbox"/> Edificio histórico																	
Calificación inicial 2.5 Gran altura -1 Mal mantenimiento -0.5 Irregularidad vertical > 40% -0.5 Irregularidad vertical 20% - 40% -0.3 Irregularidad vertical 10% - 20% -0.2 Nivel suave -2 Torsión -0.8 Irregularidad en planta > 40% -0.5 Irregularidad en planta 20% - 40% -0.3 Irregularidad en planta 10% - 20% -0.2 Colisión entre edificios -0.5 Paneles pesados en fachada 0 Columnas con alta rigidez -0.8 Columnas cortas mediana rigidez -0.4 Columnas aisladas < 0.30 * 0.30 cm -0.1 Suelo rígido (edificios altos) 1 Suelo rígido (edificios bajos) -1 Suelos blandos -0.6 Suelos blandos (edificios altos) -0.8 Código de diseño sísmico Otro modificador aplicable -3 Calificación final -1		Peligro en colindancias Peligro no estructural Confiability <input type="checkbox"/> Baja <input type="checkbox"/> Media <input checked="" type="checkbox"/> Alta Observaciones : construcción empírica y peligrosa en el segundo nivel, la pared está desplomada y las ventanas carecen de refuerzo tanto vertical como horizontal Otros peligros :		Evaluación detallada :																	
		Vulnerabilidad : Alta Número de ocupantes : 4

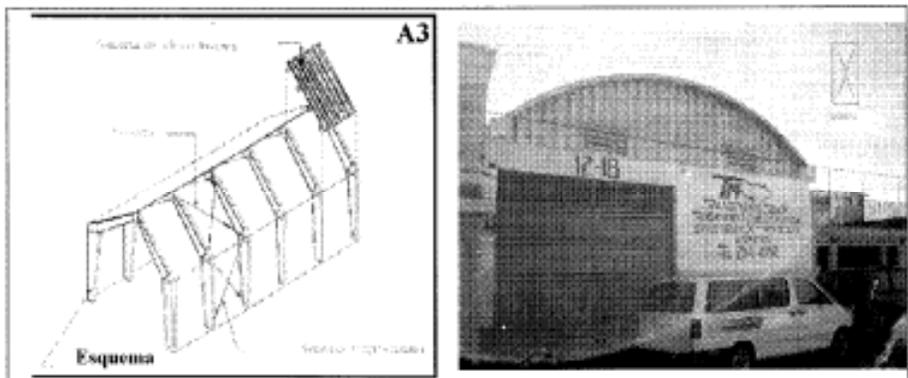
Tipo Estructura	A3	Número de ocupantes	Uso de la estructura
Estructuras de acero livianas		<input type="checkbox"/> 0 - 10 <input checked="" type="checkbox"/> 10 - 100	Residencial <input type="checkbox"/>
Calificación inicial	5.5	<input type="checkbox"/> > 100	Comercial <input checked="" type="checkbox"/>
Gran altura	<input type="checkbox"/> 0	Peligro en colindancias	Oficinas <input type="checkbox"/>
Mal mantenimiento	<input type="checkbox"/> -0.5	<input type="checkbox"/>	Industrial <input type="checkbox"/>
Irregularidad vertical > 40%	<input type="checkbox"/> -0.5	Peligro no estructural	Reunión pública <input type="checkbox"/>
Irregularidad vertical 20% - 40%	<input type="checkbox"/> -0.3	<input type="checkbox"/>	Escuela / Instituto <input type="checkbox"/>
Irregularidad vertical 10% - 20%	<input type="checkbox"/> -0.2	Confiability	Edificio de Gob. <input type="checkbox"/>
Nivel suave	<input type="checkbox"/> -1	<input type="checkbox"/> Baja <input checked="" type="checkbox"/> Media <input type="checkbox"/> Alta	Serv. de emergencia <input type="checkbox"/>

Torsión	<input type="checkbox"/> -0.8	Observaciones: Sin Observación	Edificio histórico <input type="checkbox"/>
Irregularidad en planta > 40%	<input type="checkbox"/> -0.5	Otros peligros:	Evaluación detallada:
Irregularidad en planta 20% - 40%	<input type="checkbox"/> -0.3		<input type="checkbox"/>
Irregularidad en planta 10% - 20%	<input type="checkbox"/> -0.2		
Colisión entre edificios	<input type="checkbox"/> -0.5		
Paneles pesados en fachada	<input type="checkbox"/> -1.5		
Columnas con alta rigidez	<input type="checkbox"/> 0		
Columnas cortas mediana rigidez	<input type="checkbox"/> 0		
Columnas aisladas < 0.30 * 0.30 cm	<input type="checkbox"/> 0		
Suelo rígido (edificios altos)	<input type="checkbox"/> 1		
Suelo rígido (edificios bajos)	<input type="checkbox"/> -1		
Suelos blandos	<input type="checkbox"/> -0.6		
Suelos blandos (edificios altos)	<input type="checkbox"/> 0		
Código de diseño sísmico

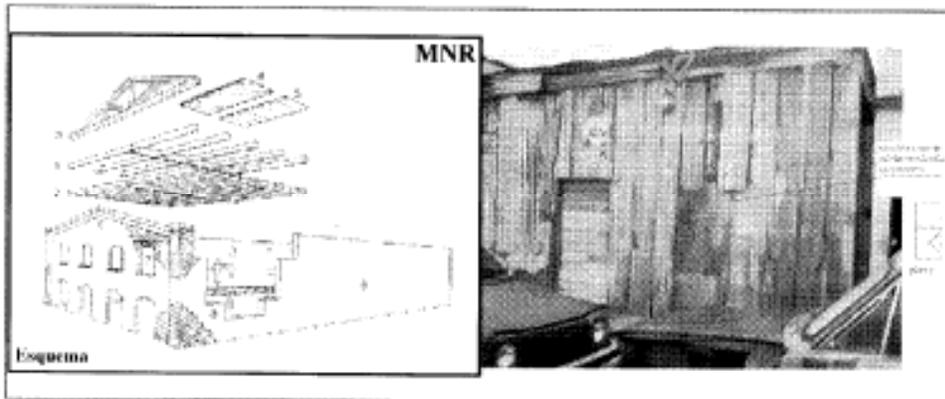
Tipo Estructura	MNR
Macroposteria no reforzada	
Calificación Inicial	1
Gran altura	<input type="checkbox"/> -0.5
Mal mantenimiento	<input checked="" type="checkbox"/> -0.5
Irregularidad vertical > 40%	<input type="checkbox"/> -0.5
Irregularidad vertical 20% - 40%	<input type="checkbox"/> -0.3
Irregularidad vertical 10% - 20%	<input type="checkbox"/> -0.2
Nivel suave	<input type="checkbox"/> -1
Torsión	<input type="checkbox"/> -0.8
Irregularidad en planta > 40%	<input type="checkbox"/> -0.5
Irregularidad en planta 20% - 40%	<input type="checkbox"/> -0.3
Irregularidad en planta 10% - 20%	<input type="checkbox"/> -0.2
Colisión entre edificios	<input type="checkbox"/> -0.5
Paneles pesados en fachada	<input type="checkbox"/> 0
Columnas con alta rigidez	<input type="checkbox"/> -0.8
Columnas cortas mediana rigidez	<input type="checkbox"/> -0.4
Columnas aisladas < 0.30 * 0.30 cm	<input type="checkbox"/> -0.1
Suelo rígido (edificios altos)	<input type="checkbox"/> 1

Suelo rígido (edificios bajos)	<input type="checkbox"/> -1
Suelos blandos	<input type="checkbox"/> -0.8
Suelos blandos (edificios altos)	<input type="checkbox"/> -0.8
Código de diseño sísmico	
Otro modificador aplicable	-3
Calificación final	-3

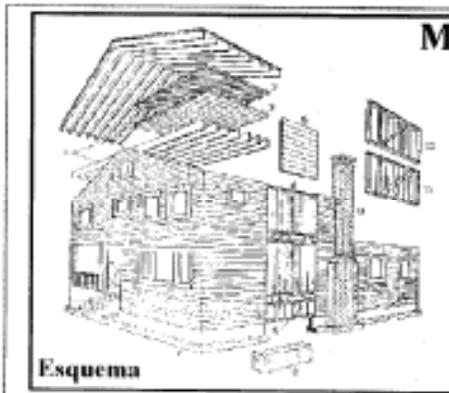
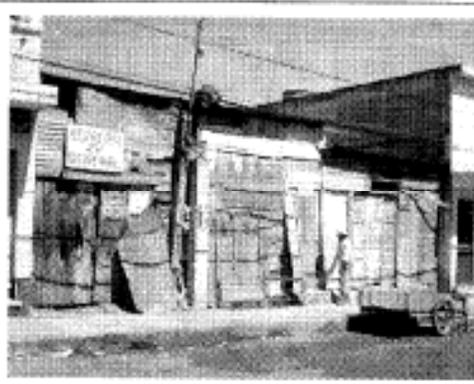
Tipo Estructura	
Madera	M
Calificación inicial	4.5
Gran altura	<input type="checkbox"/> 0
Mal mantenimiento	<input checked="" type="checkbox"/> -0.5
Irregularidad vertical > 40%	<input type="checkbox"/> -0.5
Irregularidad vertical 20% - 40%	<input type="checkbox"/> -0.3
Irregularidad vertical 10% - 20%	<input type="checkbox"/> -0.2
Nivel suave	<input type="checkbox"/> -1
Torsión	<input type="checkbox"/> -0.8
Irregularidad en planta > 40%	<input type="checkbox"/> -0.5
Irregularidad en planta 20% - 40%	<input type="checkbox"/> -0.3
Irregularidad en planta 10% - 20%	<input type="checkbox"/> -0.2
Colisión entre edificios	<input type="checkbox"/> -0.5
Paneles pesados en fachada	<input type="checkbox"/> 0
Columnas con alta rigidez	<input type="checkbox"/> 0
Columnas cortas mediana rigidez	<input type="checkbox"/> 0
Columnas atadas < 0.30 * 0.30 cm	<input type="checkbox"/> 0
Suelo rígido (edificios altos)	<input type="checkbox"/> 1

Suelo rígido (edificios bajos)	<input type="checkbox"/> -1
Suelos blandos	<input type="checkbox"/> -0.6
Suelos blandos (edificios altos)	<input type="checkbox"/> 0
Código de diseño sísmico	
Otro modificador aplicable	-3
Calificación final	1

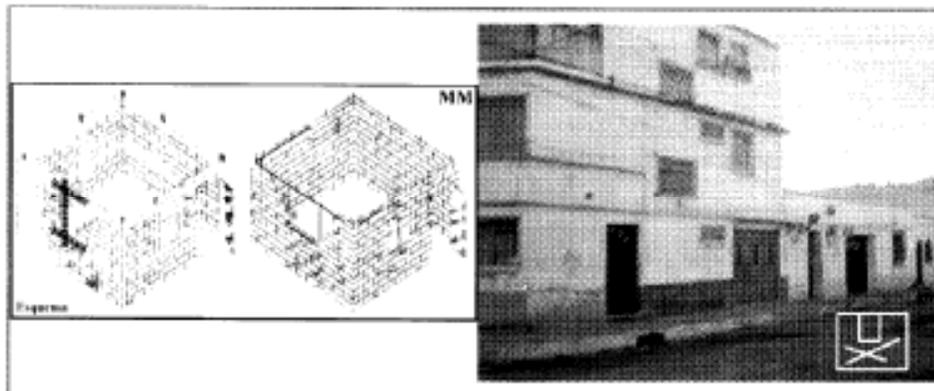
Tipo Estructura	MM
Mampostería media	
Calificación inicial	2.5
Giro altura	<input checked="" type="checkbox"/> -1
Mal mantenimiento	<input checked="" type="checkbox"/> -0.5
Irregularidad vertical > 40%	<input type="checkbox"/> -0.5
Irregularidad vertical 20% - 40%	<input type="checkbox"/> -0.3
Irregularidad vertical 10% - 20%	<input type="checkbox"/> -0.2
Nivel suave	<input type="checkbox"/> -0.2
Torsión	<input type="checkbox"/> -0.8
Irregularidad en planta > 40%	<input checked="" type="checkbox"/> -0.5
Irregularidad en planta 20% - 40%	<input type="checkbox"/> -0.3
Irregularidad en planta 10% - 20%	<input type="checkbox"/> -0.2
Colisión entre edificios	<input type="checkbox"/> -0.5
Panoles pesados en fachada	<input type="checkbox"/> 0
Columnas con alta rigidez	<input type="checkbox"/> -0.8
Columnas cortas mediana rigidez	<input type="checkbox"/> -0.4
Columnas aisladas < 0.30 * 0.30 cm	<input type="checkbox"/> -0.1

Suelo rígido (edificios altos)	<input type="checkbox"/> 1
Suelo rígido (edificios bajos)	<input type="checkbox"/> -1
Suelos blandos	<input type="checkbox"/> -0.6
Suelos blandos (edificios altos)	<input type="checkbox"/> -0.8
Código de diseño sísmico	
Otro modificador aplicable	
Calificación final	0.5

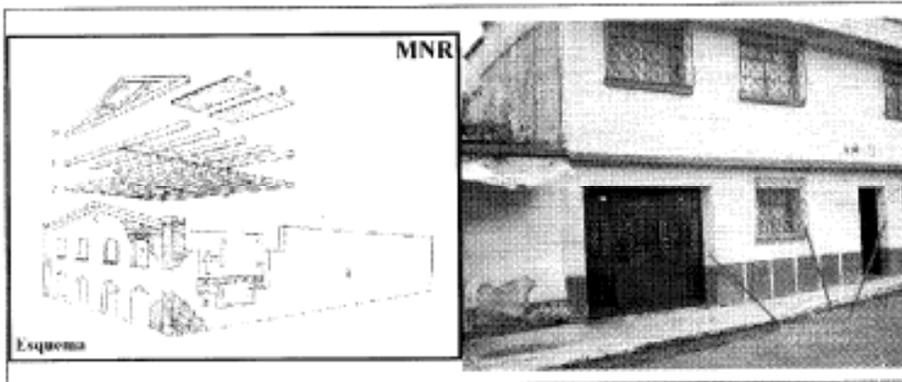
Tipo Estructura	MNR
Mampostería no reforzada	
Calificación inicial	1
Gran altura	<input type="checkbox"/> -0.5
Mal mantenimiento	<input checked="" type="checkbox"/> -0.5
Irregularidad vertical > 40%	<input type="checkbox"/> -0.5
Irregularidad vertical 20% - 40%	<input type="checkbox"/> -0.3
Irregularidad vertical 10% - 20%	<input type="checkbox"/> -0.2
Nivel suave	<input type="checkbox"/> -1
Torsión	<input type="checkbox"/> -0.8
Irregularidad en planta > 40%	<input type="checkbox"/> -0.5
Irregularidad en planta 20% - 40%	<input type="checkbox"/> -0.3
Irregularidad en planta 10% - 20%	<input type="checkbox"/> -0.2
Cesión entre edificios	<input type="checkbox"/> -0.5
Paneles pesados en fachada	<input type="checkbox"/> 0
Columnas con alta rigidez	<input type="checkbox"/> -0.8
Columnas cortas mediana rigidez	<input type="checkbox"/> -0.4
Columnas aisladas < 0.30 * 0.30 cm	<input type="checkbox"/> -0.1
Suelo rígido (edificios altos)	<input type="checkbox"/> 1

Suelo rígido (edificios bajos)	<input type="checkbox"/> -1
Suelos blandos	<input type="checkbox"/> -0.6
Suelos blandos (edificios altos)	<input type="checkbox"/> -0.8
Código de diseño sísmico	
Otro modificador aplicable	-3
Calificación final	-2

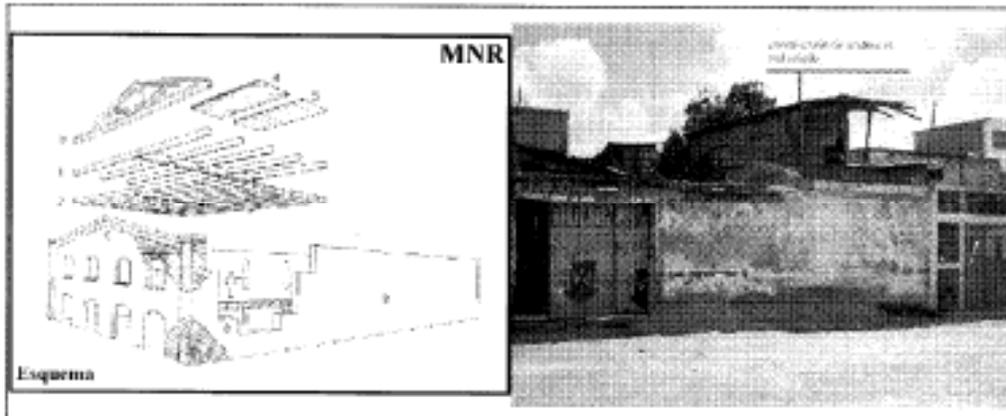
Tipo Estructura	MNR
Mangostería no reforzada	
Calificación inicial	1
Gran altura	<input type="checkbox"/> -0.5
Mal mantenimiento	<input checked="" type="checkbox"/> -0.5
Irregularidad vertical > 40%	<input type="checkbox"/> -0.5
Irregularidad vertical 20% - 40%	<input type="checkbox"/> -0.3
Irregularidad vertical 10% - 20%	<input type="checkbox"/> -0.2
Nivel suave	<input type="checkbox"/> -1
Torsión	<input type="checkbox"/> -0.8
Irregularidad en planta > 40%	<input type="checkbox"/> -0.5
Irregularidad en planta 20% - 40%	<input type="checkbox"/> -0.3
Irregularidad en planta 10% - 20%	<input type="checkbox"/> -0.2
Colisión entre edificios	<input type="checkbox"/> -0.5
Paneles pesados en fachada	<input type="checkbox"/> 0
Columnas con alta rigidez	<input type="checkbox"/> -0.8
Columnas cortas mediana rigidez	<input type="checkbox"/> -0.4
Columnas aisladas < 0.30 * 0.30 cm	<input type="checkbox"/> -0.1
Suelo rígido (edificios altos)	<input type="checkbox"/> 1

Suelo rígido (edificios bajos)	<input type="checkbox"/> -1
Suelos blandos	<input type="checkbox"/> -0.8
Suelos blandos (edificios altos)	<input type="checkbox"/> -0.8
Código de diseño sísmico	
Otro modificador aplicable	-3
Calificación final	-3

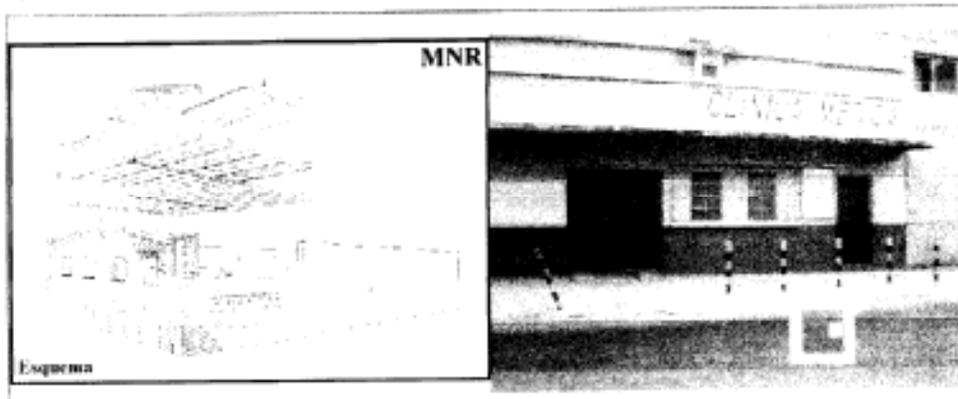
Tipo Estructura	MNR
Mampostería no reforzada	
<i>Calificación inicial</i>	1
<i>Gran altura</i>	<input type="checkbox"/> -0.5
<i>Mal mantenimiento</i>	<input type="checkbox"/> -0.5
<i>Irregularidad vertical > 40%</i>	<input type="checkbox"/> -0.5
<i>Irregularidad vertical 20% - 40%</i>	<input type="checkbox"/> -0.3
<i>Irregularidad vertical 10% - 20%</i>	<input type="checkbox"/> -0.2
<i>Nivel suave</i>	<input type="checkbox"/> -1
<i>Torsión</i>	<input type="checkbox"/> -0.8
<i>Irregularidad en planta > 40%</i>	<input type="checkbox"/> -0.5
<i>Irregularidad en planta 20% - 40%</i>	<input type="checkbox"/> -0.3
<i>Irregularidad en planta 10% - 20%</i>	<input type="checkbox"/> -0.2
<i>Colisión entre edificios</i>	<input type="checkbox"/> -0.5
<i>Paredes pesadas en fachada</i>	<input type="checkbox"/> 0
<i>Columnas con alta rigidez</i>	<input type="checkbox"/> -0.8
<i>Columnas cortas mediana rigidez</i>	<input type="checkbox"/> -0.4

<i>Columnas aisladas < 0.30 * 0.30 cm</i>	<input type="checkbox"/> -0.1
<i>Suelo rígido (edificios altos)</i>	<input type="checkbox"/> 1
<i>Suelo rígido (edificios bajos)</i>	<input type="checkbox"/> -1
<i>Suelos blandos</i>	<input type="checkbox"/> -0.6
<i>Suelos blandos (edificios altos)</i>	<input type="checkbox"/> -0.8
<i>Código de diseño sísmico</i>	
<i>Otro modificador aplicable</i>	<input type="checkbox"/> -2
<i>Calificación final</i>	-1

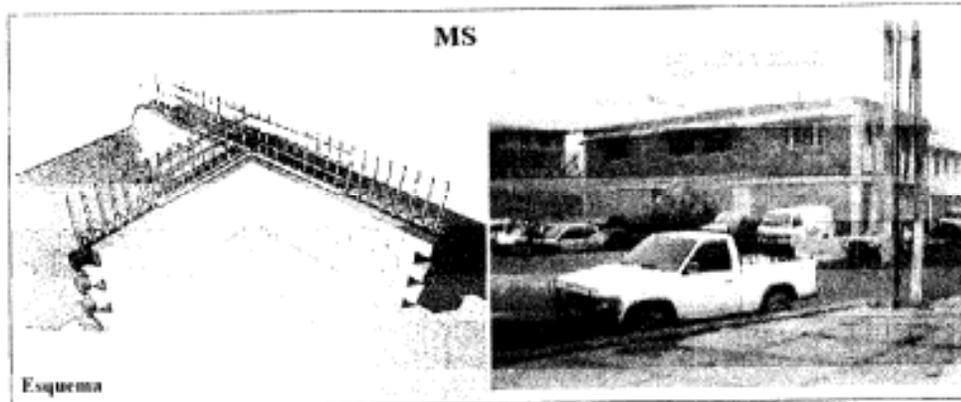
Observaciones : en la parte trasera de esta edificación se observan algunas deficiencias en su construcción como lo son materiales de mala calidad, mal mantenimiento y la posibilidad de falta de fuerza horizontal en las ventanas.
Otros peligros : **Evaluación detallada :**

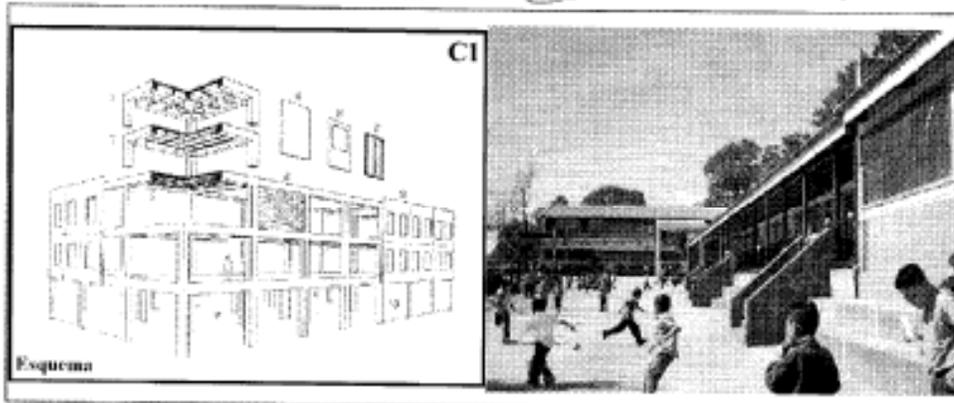
Se encuentra ubicada en la 21 avenida 18-26, con un área aproximada de 7,415.30 m². Presenta dos tipos de estructura; mampostería superior en aulas de un nivel y marcos de concreto en una edificación de dos niveles construida en el año de 1988. Cuenta con 17 aulas, canchas de papi-fútbol y basketball y un tanque elevado que debe ser reparado por presentar fugas en la tubería de alimentación. Tiene una población estudiantil de 600 alumnos. El único inconveniente que se tiene es en dos aulas que presentan fisuras en sus paredes y levantamiento del piso en el corredor debido al crecimiento de las raíces de árboles cercanos a ellas. En cuanto a las instalaciones, estas se encuentran en buen estado.
