**Determinación de la vulnerabilidad sísmica estructural en un sector de
las zonas 1, 2, 3 y 4 de la Ciudad de Chimaltenango**

Ángel Guillermo Texaj López

Guatemala, octubre de 2005.

TRABAJO DE GRADUACIÓN

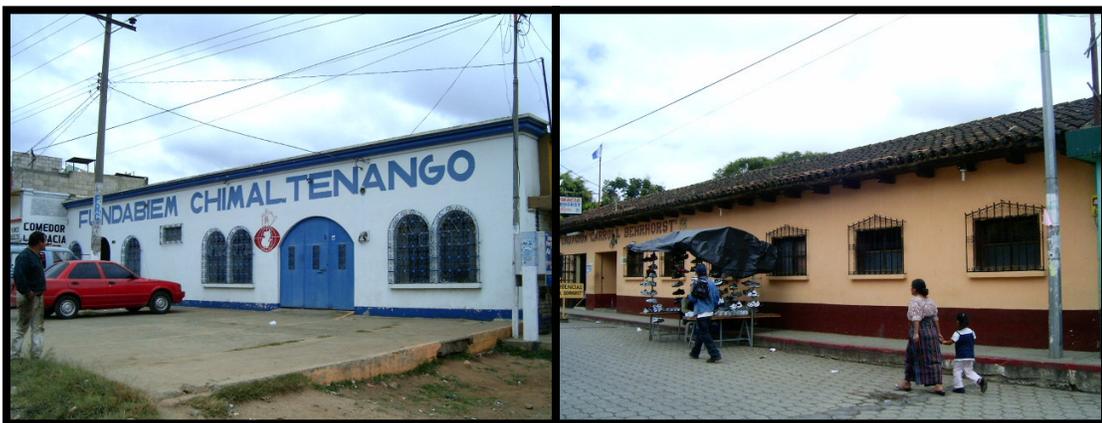
a

Figura 11. Fotografías de estructuras de gran importancia dentro del sector estudiado. a) FUNDABIEM Chimaltenango (evaluación #763), b) Fundación Carrol Behrhorst (evaluación # 63), c) Iglesia Catedral Santa Ana (evaluación # 76), d) Escuela nacional para párvulos Ramona Gil (evaluación # 873).

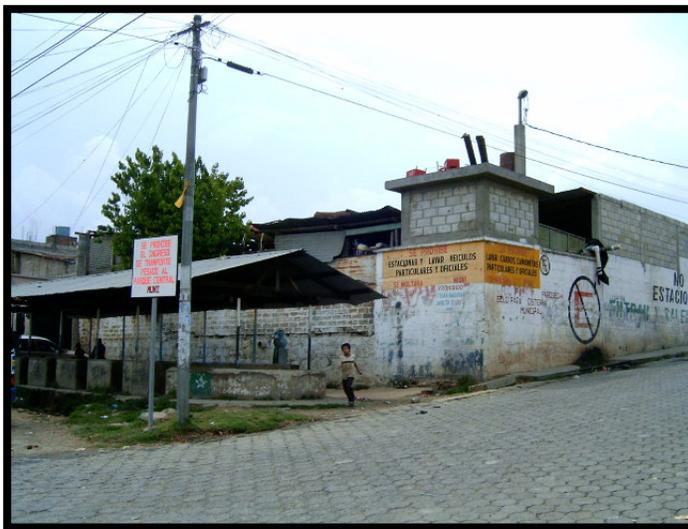
Figura 13. Fotografía mostrando un tanque público dentro del sector estudiado.

En la figura 13 se muestra una fotografía de un tanque público, y en la parte trasera se encuentra un pozo de agua dentro del sector estudiado, la cual reparten por medio camión a la población que no cuenta con este servicio, o que tienen un deficiente servicio en sus hogares.

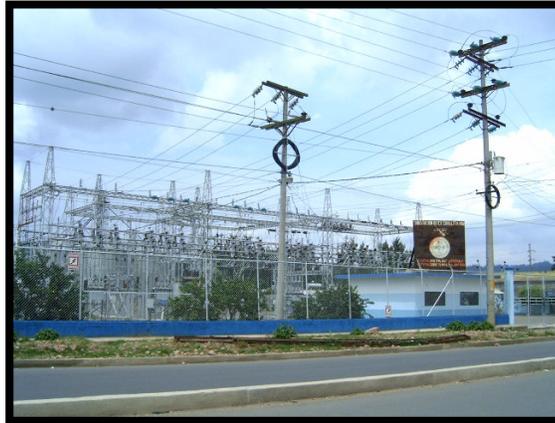
Esta subestación es la que distribuye el servicio en la ciudad y sus alrededores la cual no es suficiente para los 17,510 servicios con que cuenta Chimaltenango, por lo que el servicio es deficiente y por lo regular hay muchos cortes de energía porque se sobrecarga el sistema; para darle solución a este problema se están creando nuevas subestaciones en Patzún (Chimaltenango) y san Martín Jilotepeque (Chimaltenango), con esto se descongestionaría la subestación actual. En la figura 14 se muestra en las fotografías de la única subestación para Chimaltenango, y alumbrado público dentro del sector estudiado.

Figura 14. Fotografías de subestación y alumbrado público, a) subestación localizada en el camino viejo que conduce a el Tejar, Chimaltenango, b) alumbrado público dentro del sector estudiado.

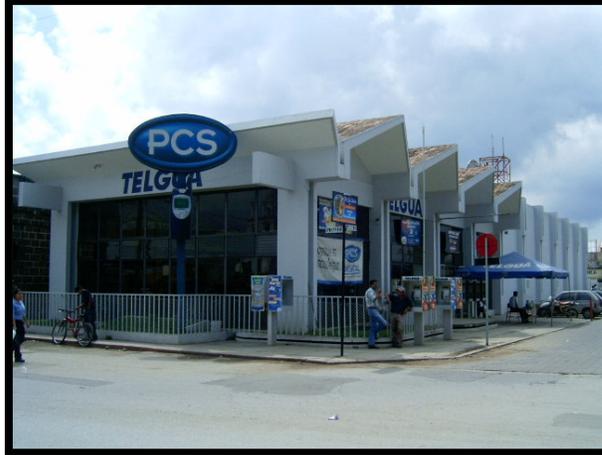
Figura 15. Estructura de uso comercial de TELGUA (evaluación # 4).

En la ciudad de Chimaltenango TELGUA comenzó a operar en el año 1978 en la que surgió una ampliación el 17 de agosto de 1990, fecha en que se inauguró la central de tecnología digital. TELGUA se encuentra localizada en la 1a calle y 1a avenida de la zona 1, y tiene dos repetidoras. En la figura 15 se muestra el edificio comercial de TELGUA, el que tiene dos repetidoras.
