**ANÁLISIS DE LA VULNERABILIDAD SÍSMICA ESTRUCTURAL
EN UN SECTOR DE LAS ZONAS 3 Y 4 DEL MUNICIPIO DE
PALÍN, ESCUINTLA**

Guatemala, octubre de 2007

TRABAJO DE GRADUACIÓN

INGENIERO CIVIL

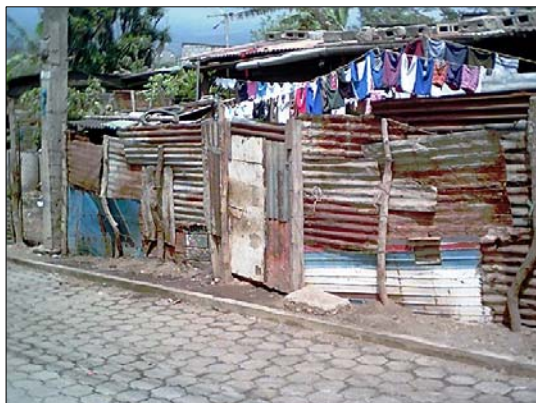
ficha 5_3_22_9

Tanto las estructuras mostradas en la ficha 5_3_17_18 como en la ficha 5_3_22_9, fueron afectadas por el modificador de mal mantenimiento, dando como resultado en ambas un índice de vulnerabilidad mínima.

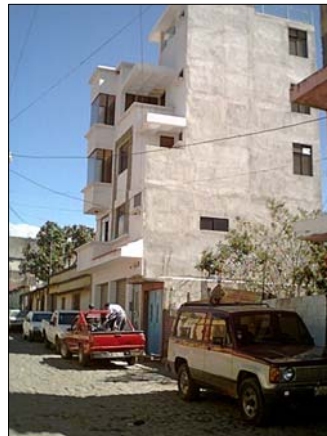
La ficha 5_4_8_11 fue afectada por los modificadores de irregularidad vertical, torsión, construcción peligrosa y columnas aisladas, dando como resultado un índice de vulnerabilidad alto. La ficha 5_4_4_19 se afectó por los modificadores de gran altura, irregularidad vertical, torsión y construcción peligrosa, dando como resultado un índice de vulnerabilidad muy alto.

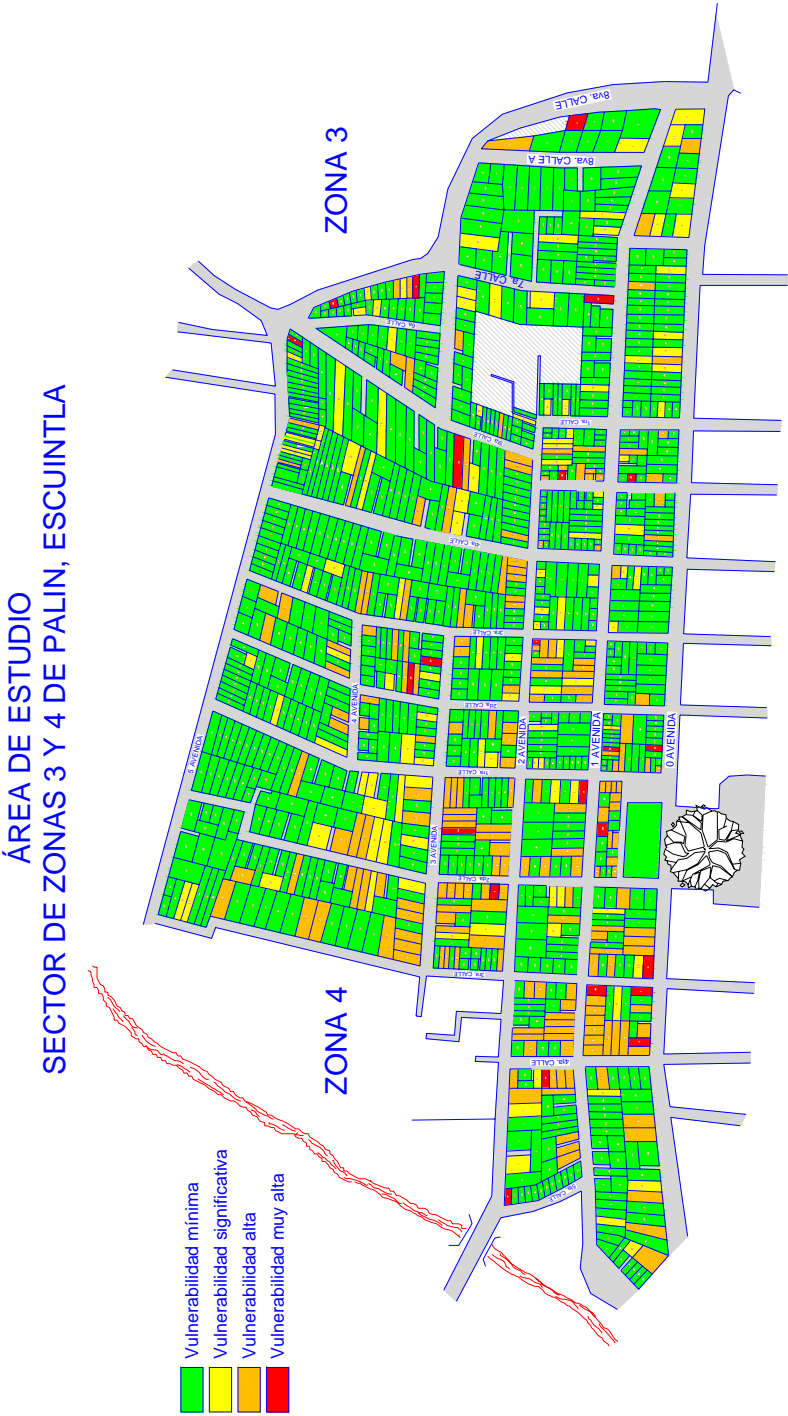
Figura 33. Mapa de Vulnerabilidad del área evaluada

Cada uno de los elementos que formaron parte del área de estudio, fue ingresado y procesado por el programa Índice de Vulnerabilidad Sísmica Estructural, del cual se ha derivado un resultado en particular para cada elemento, y que en la figura 33 se ha tratado de plasmar, tomando en cuenta un código de colores que designa a cada elemento su grado de vulnerabilidad.

Los lotes en color verde representa a las edificaciones con índice de vulnerabilidad mínima (906 unidades), el color amarillo a las que resultaron con índice de vulnerabilidad significativa (124 uds.), el color naranja (204 uds.) índice de vulnerabilidad alto, y finalmente en color rojo las unidades con índice de vulnerabilidad muy alta (23 uds).

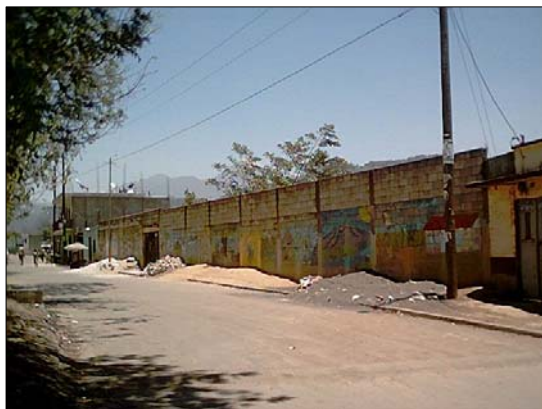
ficha 5_3_21_3

En la figura 38, se muestra la parte frontal de la escuela (ficha 5_3_21_3), y tres módulos de aulas ubicados en el interior de este centro educativo (figuras a, b, y c).

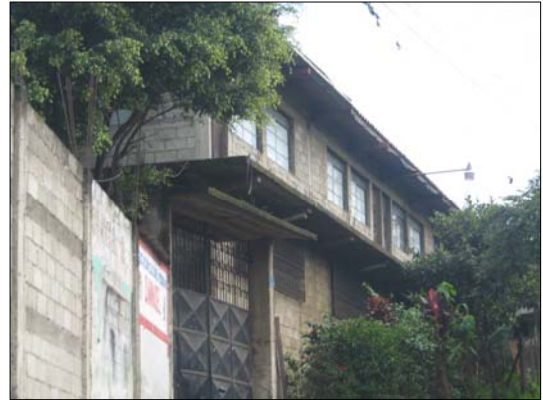
ficha 5_3_13_15

El Centro Educacional Bilingüe Qawinaquel (figura 39), es una de las instituciones que voluntariamente está disponible para ser utilizado como centro de albergue, por lo que la COMRED ha destinado usar sus instalaciones como centro hospitalario temporal. Cuenta con 16 aulas distribuidas en dos niveles con la capacidad para albergar a 192 personas heridas, y dos patios grandes con capacidad para 20 albergues tipo ATU, donde se atenderían a otras 80 personas. Así mismo cuenta con una biblioteca, caseta para ventas, agua, energía eléctrica, una radio comunitaria (Radio Qawinaquel) y teléfono.

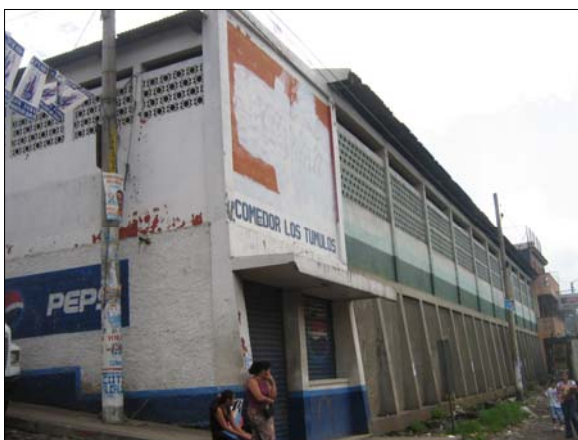
Figura 40. Fotografía Salón Municipal (ficha 6_2_1_1)

Posee un área aproximada de 1,800 metros cuadrados, servicios sanitarios, agua y un lugar destinado para ventas o cocina. En ocasiones anteriores ha albergado hasta un número de 468 personas en colchonetas de 0.90m x 1.80m. (ver figura 40). Éste albergue se ubica fuera del área evaluada y presenta un índice de vulnerabilidad significativa.

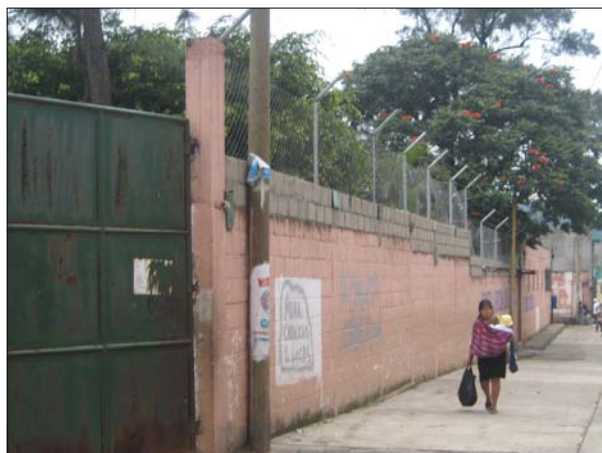
Figura 41. Fotografía Escuela José Domingo Guzmán (ficha 6_2_2_1)

Esta escuela cuenta con dieciocho aulas de 6.00 x 8.00m, las cuales podrían albergar a un número de 216 personas. Además cuenta con una cancha de básquetbol y un campo de fútbol, los cuales se podrían utilizar como área para albergues temporales, dando lugar a 48 unidades ATU, donde se alojarían otras 192 personas. Cuenta con servicios sanitarios, agua, luz, guardianía y cocina (ver figura 41). Éste albergue se ubica fuera del área evaluada y presenta un grado de vulnerabilidad mínima.

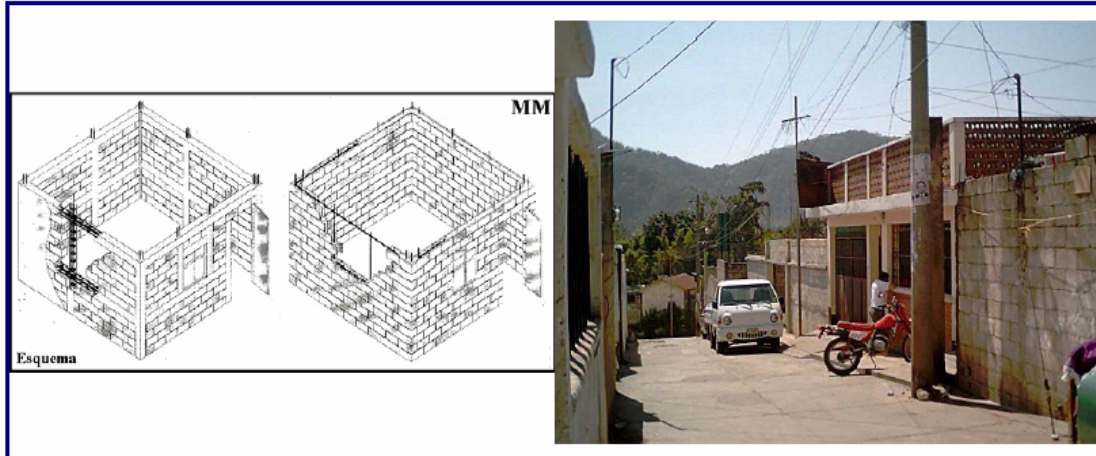
Tipo Estructura	MM
Mampostería media	
Calificación inicial	2.5
Gran altura	<input type="checkbox"/> -1
Mal mantenimiento	<input type="checkbox"/> -0.5
Irregularidad vertical > 40%	<input type="checkbox"/> -0.5
Irregularidad vertical 20% - 40%	<input type="checkbox"/> -0.3
Irregularidad vertical 10% - 20%	<input type="checkbox"/> -0.2
Nivel suave	<input type="checkbox"/> -2
Torsión	<input checked="" type="checkbox"/> -0.8
Irregularidad en planta > 40%	<input type="checkbox"/> -0.5
Irregularidad en planta 20% - 40%	<input type="checkbox"/> -0.3
Irregularidad en planta 10% - 20%	<input type="checkbox"/> -0.2
Colisión entre edificios	<input type="checkbox"/> -0.5
Paneles pesados en fachada	<input type="checkbox"/> 0
Columnas con alta rigidez	<input type="checkbox"/> -0.8
Columnas cortas mediana rigidez	<input type="checkbox"/> -0.4
Columnas aisladas < 0.30 * 0.30 cm	<input type="checkbox"/> -0.1
Suelo rígido (edificios altos)	<input type="checkbox"/> 1

Suelo rígido (edificios bajos)	<input type="checkbox"/> -1
Suelos blandos	<input type="checkbox"/> -0.6
Suelos blandos (edificios altos)	<input type="checkbox"/> -0.8
Código de diseño sísmico	0
Otro modificador aplicable	-1
Calificación final	0.6

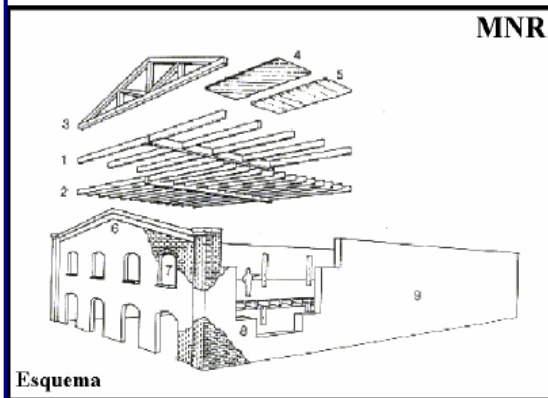
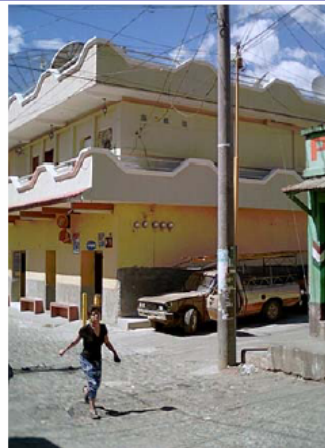
Tipo Estructura	MNR
Mampostería no reforzada	
Calificación inicial	1
Gran altura	<input type="checkbox"/> -0.5
Mal mantenimiento	<input type="checkbox"/> -0.5
Irregularidad vertical > 40%	<input type="checkbox"/> -0.5
Irregularidad vertical 20% - 40%	<input type="checkbox"/> -0.3
Irregularidad vertical 10% - 20%	<input type="checkbox"/> -0.2
Nivel suave	<input checked="" type="checkbox"/> -1
Torsión	<input checked="" type="checkbox"/> -0.8
Irregularidad en planta > 40%	<input type="checkbox"/> -0.5
Irregularidad en planta 20% - 40%	<input type="checkbox"/> -0.3
Irregularidad en planta 10% - 20%	<input type="checkbox"/> -0.2
Colisión entre edificios	<input type="checkbox"/> -0.5
Paneles pesados en fachada	<input type="checkbox"/> 0
Columnas con alta rigidez	<input type="checkbox"/> -0.8
Columnas cortas mediana rigidez	<input type="checkbox"/> -0.4
Columnas aisladas < 0.30 * 0.30 cm	<input type="checkbox"/> -0.1

Suelo rígido (edificios altos)	<input type="checkbox"/> 1
Suelo rígido (edificios bajos)	<input type="checkbox"/> -1
Suelos blandos	<input type="checkbox"/> -0.6
Suelos blandos (edificios altos)	<input type="checkbox"/> -0.8
Código de diseño sísmico	0
Otro modificador aplicable	-3
Calificación final	-4

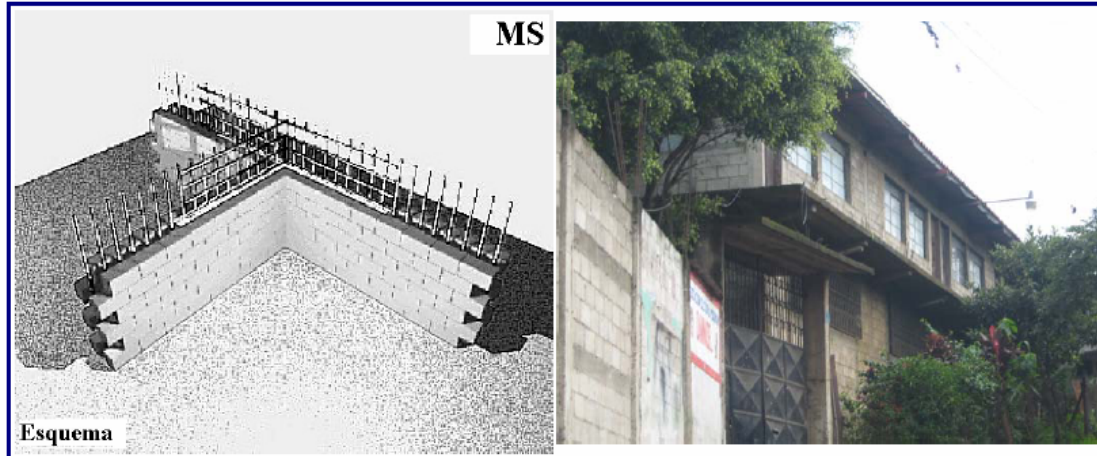
Tipo Estructura	MS
Mampostería reforzada superior	
Calificación inicial	3
Gran altura	<input type="checkbox"/> -1
Mal mantenimiento	<input type="checkbox"/> -0.5
Irregularidad vertical > 40%	<input checked="" type="checkbox"/> -0.5
Irregularidad vertical 20% - 40%	<input type="checkbox"/> -0.3
Irregularidad vertical 10% - 20%	<input type="checkbox"/> -0.2
Nivel suave	<input type="checkbox"/> -2
Torsión	<input checked="" type="checkbox"/> -0.8
Irregularidad en planta > 40%	<input type="checkbox"/> -0.5
Irregularidad en planta 20% - 40%	<input type="checkbox"/> -0.3
Irregularidad en planta 10% - 20%	<input type="checkbox"/> -0.2
Colisión entre edificios	<input type="checkbox"/> -0.5
Paneles pesados en fachada	<input checked="" type="checkbox"/> 0
Columnas con alta rigidez	<input type="checkbox"/> -0.8
Columnas cortas mediana rigidez	<input type="checkbox"/> -0.4
Columnas aisladas < 0.30 * 0.30 cm	<input type="checkbox"/> -0.1

Suelo rígido (edificios altos)	<input type="checkbox"/> 1
Suelo rígido (edificios bajos)	<input type="checkbox"/> -1
Suelos blandos	<input type="checkbox"/> -0.6
Suelos blandos (edificios altos)	<input type="checkbox"/> -0.8
Código de diseño sísmico	0
Otro modificador aplicable	-1
Calificación final	0.6

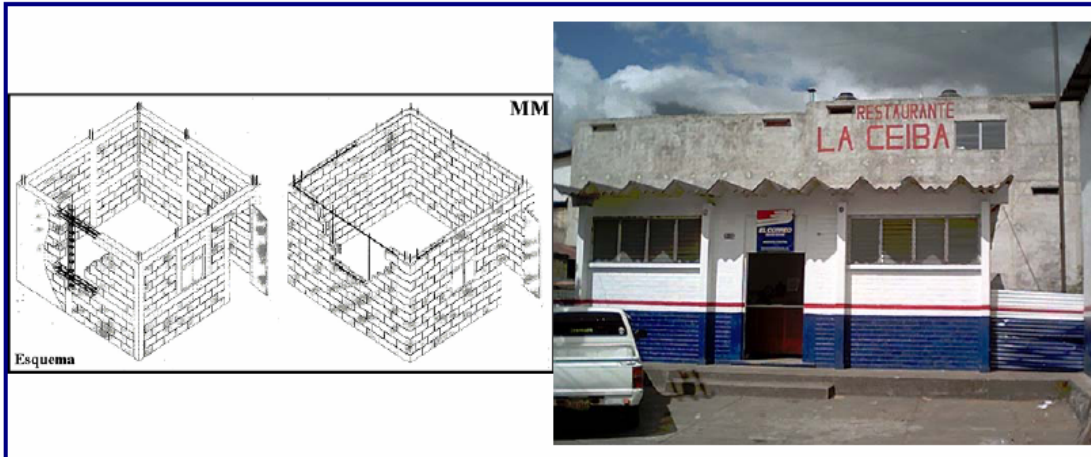
Tipo Estructura	MM
Mampostería media	
Calificación inicial	2.5
Gran altura	<input type="checkbox"/> -1
Mal mantenimiento	<input type="checkbox"/> -0.5
Irregularidad vertical > 40%	<input type="checkbox"/> -0.5
Irregularidad vertical 20% - 40%	<input type="checkbox"/> -0.3
Irregularidad vertical 10% - 20%	<input type="checkbox"/> -0.2
Nivel suave	<input type="checkbox"/> -2
Torsión	<input type="checkbox"/> -0.8
Irregularidad en planta > 40%	<input type="checkbox"/> -0.5
Irregularidad en planta 20% - 40%	<input type="checkbox"/> -0.3
Irregularidad en planta 10% - 20%	<input type="checkbox"/> -0.2
Colisión entre edificios	<input type="checkbox"/> -0.5
Paneles pesados en fachada	<input type="checkbox"/> 0
Columnas con alta rigidez	<input type="checkbox"/> -0.8
Columnas cortas mediana rigidez	<input type="checkbox"/> -0.4
Columnas aisladas < 0.30 * 0.30 cm	<input type="checkbox"/> -0.1
Suelo rígido (edificios altos)	<input type="checkbox"/> 1

Suelo rígido (edificios bajos)	<input type="checkbox"/> -1
Suelos blandos	<input type="checkbox"/> -0.6
Suelos blandos (edificios altos)	<input type="checkbox"/> -0.8
Código de diseño sísmico	0
Otro modificador aplicable	-1
Calificación final	1.5

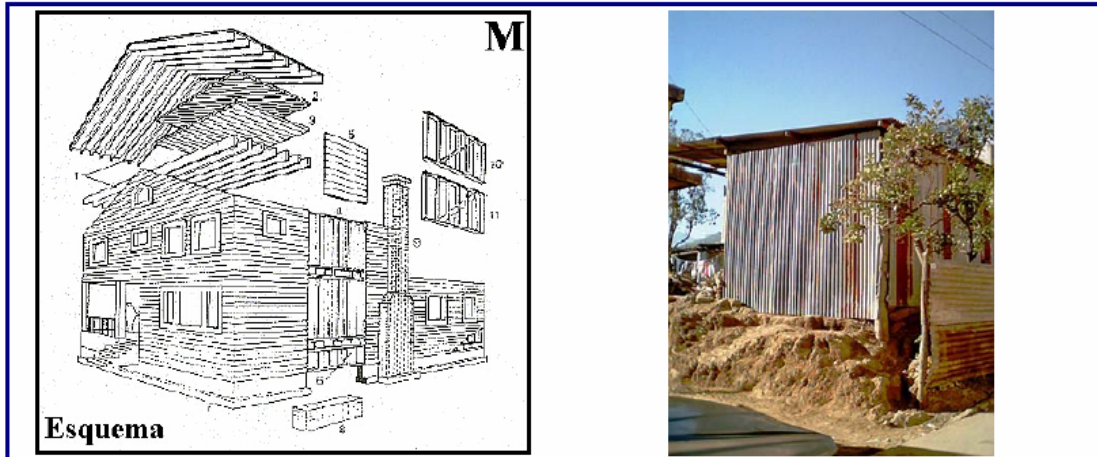
Tipo Estructura	M
Madera	
Calificación inicial	4.5
Gran altura	<input type="checkbox"/> 0
Mal mantenimiento	<input checked="" type="checkbox"/> -0.5
Irregularidad vertical > 40%	<input type="checkbox"/> -0.5
Irregularidad vertical 20% - 40%	<input type="checkbox"/> -0.3
Irregularidad vertical 10% - 20%	<input type="checkbox"/> -0.2
Nivel suave	<input type="checkbox"/> -1
Torsión	<input type="checkbox"/> -0.8
Irregularidad en planta > 40%	<input type="checkbox"/> -0.5
Irregularidad en planta 20% - 40%	<input type="checkbox"/> -0.3
Irregularidad en planta 10% - 20%	<input type="checkbox"/> -0.2
Colisión entre edificios	<input type="checkbox"/> -0.5
Paneles pesados en fachada	<input type="checkbox"/> 0
Columnas con alta rigidez	<input type="checkbox"/> 0
Columnas cortas mediana rigidez	<input type="checkbox"/> 0
Columnas aisladas < 0.30 * 0.30 cm	<input type="checkbox"/> 0
Suelo rigido (edificios altos)	<input type="checkbox"/> 1

Suelo rigido (edificios bajos)	<input type="checkbox"/> -1
Suelos blandos	<input type="checkbox"/> -0.6
Suelos blandos (edificios altos)	<input type="checkbox"/> 0
Código de diseño sísmico	0
Otro modificador aplicable	-1
Calificación final	3

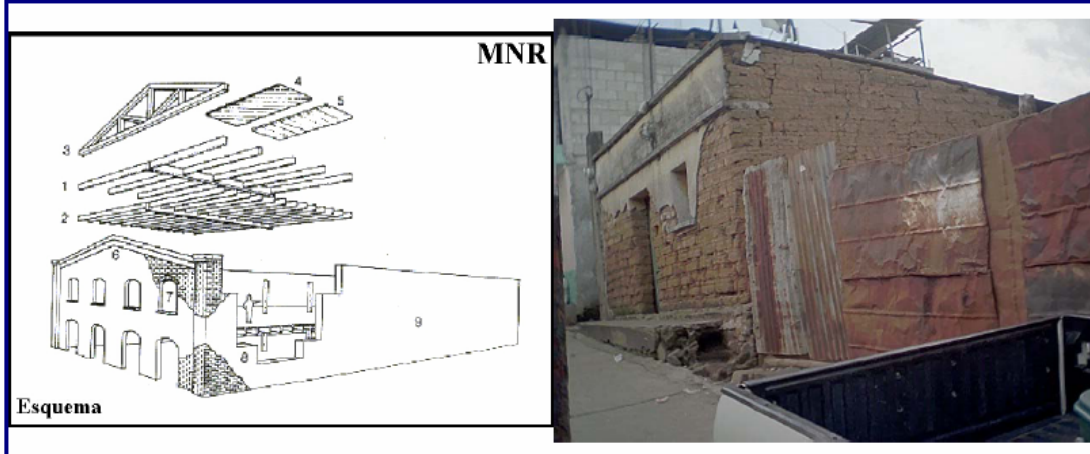
Tipo Estructura	MNR
Mampostería no reforzada	
Calificación inicial	1
Gran altura	<input type="checkbox"/> -0.5
Mal mantenimiento	<input checked="" type="checkbox"/> -0.5
Irregularidad vertical > 40%	<input type="checkbox"/> -0.5
Irregularidad vertical 20% - 40%	<input type="checkbox"/> -0.3
Irregularidad vertical 10% - 20%	<input type="checkbox"/> -0.2
Nivel suave	<input type="checkbox"/> -1
Torsión	<input type="checkbox"/> -0.8
Irregularidad en planta > 40%	<input type="checkbox"/> -0.5
Irregularidad en planta 20% - 40%	<input type="checkbox"/> -0.3
Irregularidad en planta 10% - 20%	<input type="checkbox"/> -0.2
Colisión entre edificios	<input type="checkbox"/> -0.5
Paneles pesados en fachada	<input type="checkbox"/> 0
Columnas con alta rigidez	<input type="checkbox"/> -0.8
Columnas cortas mediana rigidez	<input type="checkbox"/> -0.4
Columnas aisladas < 0.30 * 0.30 cm	<input type="checkbox"/> -0.1
Suelo rígido (edificios altos)	<input type="checkbox"/> 1

Suelo rígido (edificios bajos)	<input type="checkbox"/> -1
Suelos blandos	<input type="checkbox"/> -0.6
Suelos blandos (edificios altos)	<input type="checkbox"/> -0.8
Código de diseño sísmico	0
Otro modificador aplicable	-1
Calificación final	-0.5

Observaciones : Adobe sin recubrimiento y con grietas

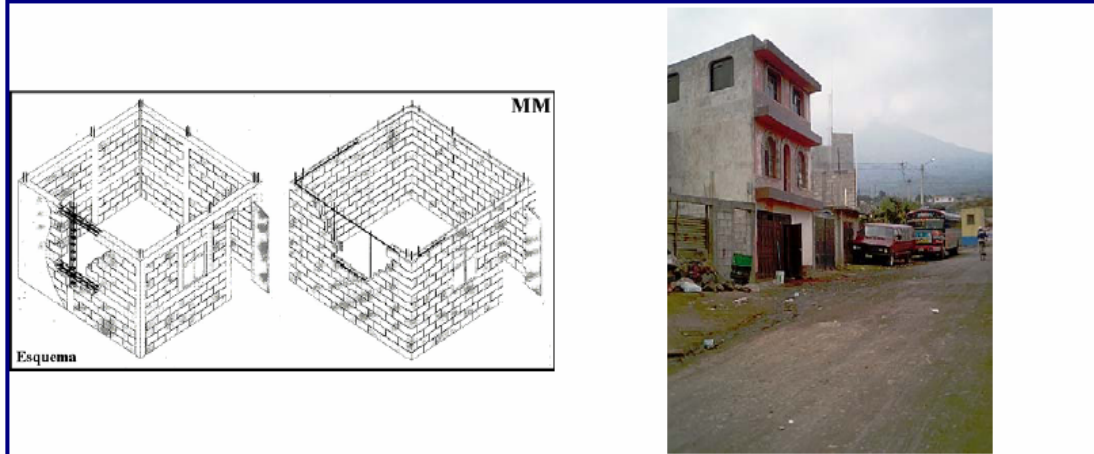
Tipo Estructura	MM
Mampostería media	
Calificación inicial	2.5
Gran altura	<input type="checkbox"/> -1
Mal mantenimiento	<input type="checkbox"/> -0.5
Irregularidad vertical > 40%	<input type="checkbox"/> -0.5
Irregularidad vertical 20% - 40%	<input type="checkbox"/> -0.3
Irregularidad vertical 10% - 20%	<input type="checkbox"/> -0.2
Nivel suave	<input checked="" type="checkbox"/> -2
Torsión	<input checked="" type="checkbox"/> -0.8
Irregularidad en planta > 40%	<input type="checkbox"/> -0.5
Irregularidad en planta 20% - 40%	<input type="checkbox"/> -0.3
Irregularidad en planta 10% - 20%	<input type="checkbox"/> -0.2
Colisión entre edificios	<input type="checkbox"/> -0.5
Paneles pesados en fachada	<input type="checkbox"/> 0
Columnas con alta rigidez	<input type="checkbox"/> -0.8
Columnas cortas mediana rigidez	<input type="checkbox"/> -0.4
Columnas aisladas < 0.30 * 0.30 cm	<input type="checkbox"/> -0.1
Suelo rígido (edificios altos)	<input type="checkbox"/> 1

Suelo rígido (edificios bajos)	<input type="checkbox"/> -1
Suelos blandos	<input type="checkbox"/> -0.6
Suelos blandos (edificios altos)	<input type="checkbox"/> -0.8
Código de diseño sísmico	0
Otro modificador aplicable	-1
Calificación final	-1

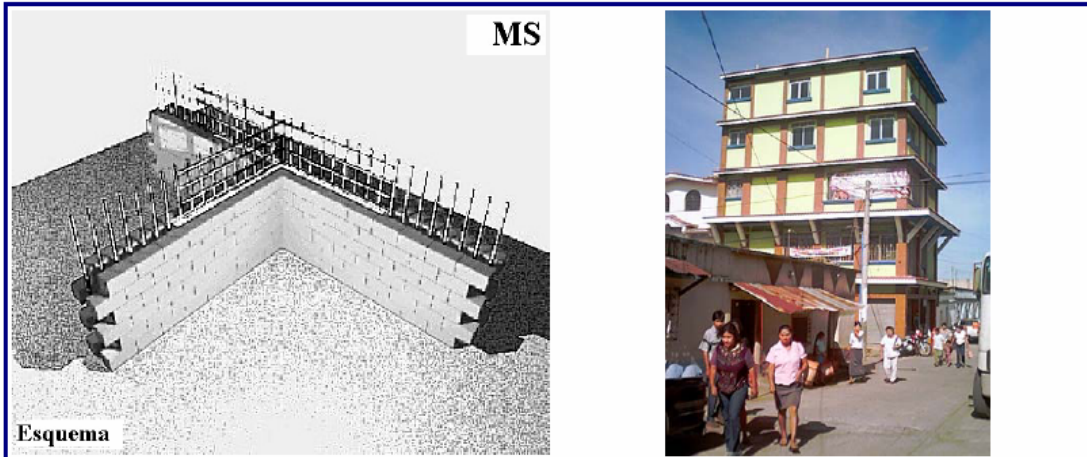
Tipo Estructura	MS
Mamposteria reforzada superior	
Calificación inicial	3
Gran altura	<input checked="" type="checkbox"/> -1
Mal mantenimiento	<input type="checkbox"/> -0.5
Irregularidad vertical > 40%	<input type="checkbox"/> -0.5
Irregularidad vertical 20% - 40%	<input type="checkbox"/> -0.3
Irregularidad vertical 10% - 20%	<input type="checkbox"/> -0.2
Nivel suave	<input type="checkbox"/> -2
Torsión	<input checked="" type="checkbox"/> -0.8
Irregularidad en planta > 40%	<input type="checkbox"/> -0.5
Irregularidad en planta 20% - 40%	<input type="checkbox"/> -0.3
Irregularidad en planta 10% - 20%	<input type="checkbox"/> -0.2
Colisión entre edificios	<input type="checkbox"/> -0.5
Paneles pesados en fachada	<input type="checkbox"/> 0
Columnas con alta rigidez	<input type="checkbox"/> -0.8
Columnas cortas mediana rigidez	<input type="checkbox"/> -0.4
Columnas aisladas < 0.30 * 0.30 cm	<input type="checkbox"/> -0.1

Suelo rigido (edificios altos)	<input type="checkbox"/> 1
Suelo rigido (edificios bajos)	<input type="checkbox"/> -1
Suelos blandos	<input type="checkbox"/> -0.6
Suelos blandos (edificios altos)	<input type="checkbox"/> -0.8
Código de diseño sísmico	0
Otro modificador aplicable	-3
Calificación final	-2

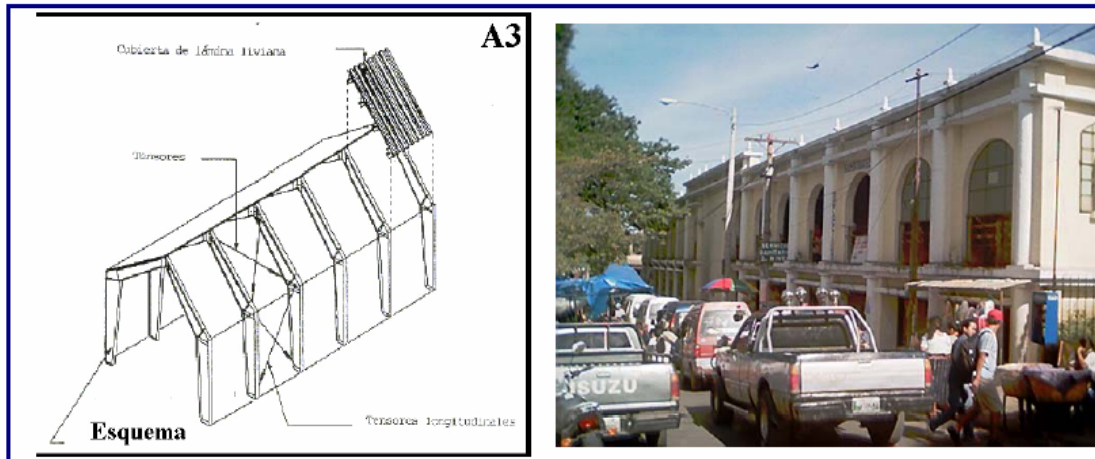
Tipo Estructura	A3
Estructuras de acero livianas	
Calificación inicial	5.5
Gran altura	<input type="checkbox"/> 0
Mal mantenimiento	<input type="checkbox"/> -0.5
Irregularidad vertical > 40%	<input type="checkbox"/> -0.5
Irregularidad vertical 20% - 40%	<input type="checkbox"/> -0.3
Irregularidad vertical 10% - 20%	<input type="checkbox"/> -0.2
Nivel suave	<input type="checkbox"/> -1
Torsión	<input checked="" type="checkbox"/> -0.8
Irregularidad en planta > 40%	<input type="checkbox"/> -0.5
Irregularidad en planta 20% - 40%	<input type="checkbox"/> -0.3
Irregularidad en planta 10% - 20%	<input type="checkbox"/> -0.2
Colisión entre edificios	<input type="checkbox"/> -0.5
Paneles pesados en fachada	<input type="checkbox"/> -1.5
Columnas con alta rigidez	<input type="checkbox"/> 0
Columnas cortas mediana rigidez	<input type="checkbox"/> 0
Columnas aisladas < 0.30 * 0.30 cm	<input type="checkbox"/> 0
Suelo rígido (edificios altos)	<input type="checkbox"/> 1

Suelo rígido (edificios bajos)	<input type="checkbox"/> -1
Suelos blandos	<input type="checkbox"/> -0.6
Suelos blandos (edificios altos)	<input type="checkbox"/> 0
Código de diseño sísmico	0
Otro modificador aplicable	-2
Calificación final	2.6

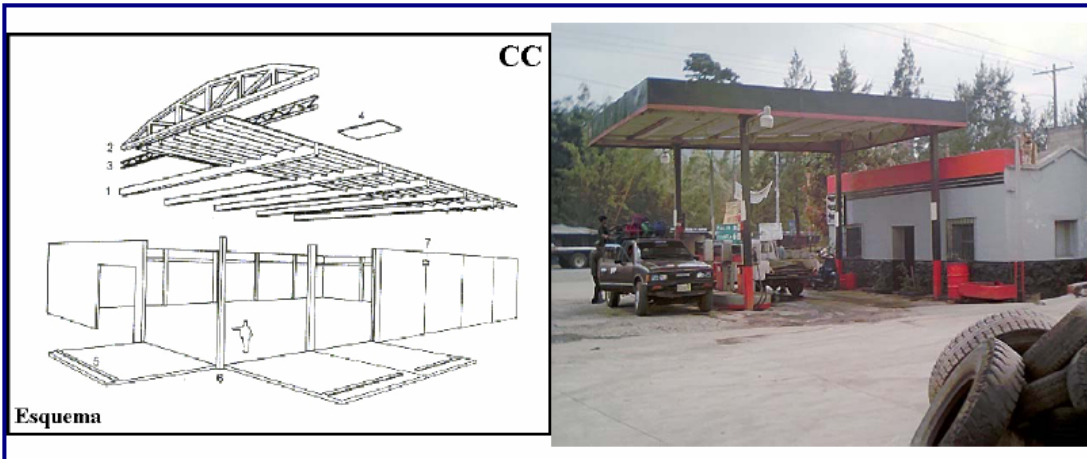
Tipo Estructura	CC
Construcción compuesta	
Calificación inicial	2
Gran altura	<input type="checkbox"/> 0
Mal mantenimiento	<input type="checkbox"/> -0.5
Irregularidad vertical > 40%	<input type="checkbox"/> -0.5
Irregularidad vertical 20% - 40%	<input type="checkbox"/> -0.3
Irregularidad vertical 10% - 20%	<input type="checkbox"/> -0.2
Nivel suave	<input type="checkbox"/> -1
Torsión	<input type="checkbox"/> -0.8
Irregularidad en planta > 40%	<input type="checkbox"/> -0.5
Irregularidad en planta 20% - 40%	<input type="checkbox"/> -0.3
Irregularidad en planta 10% - 20%	<input type="checkbox"/> -0.2
Colisión entre edificios	<input type="checkbox"/> -0.5
Paneles pesados en fachada	<input type="checkbox"/> 0
Columnas con alta rigidez	<input type="checkbox"/> 0
Columnas cortas mediana rigidez	<input type="checkbox"/> 0
Columnas aisladas < 0.30 * 0.30 cm	<input checked="" type="checkbox"/> 0
Suelo rígido (edificios altos)	<input type="checkbox"/> 1

Suelo rígido (edificios bajos)	<input type="checkbox"/> -1
Suelos blandos	<input type="checkbox"/> -0.6
Suelos blandos (edificios altos)	<input type="checkbox"/> 0
Código de diseño sísmico	0
Otro modificador aplicable	-1
Calificación final	1

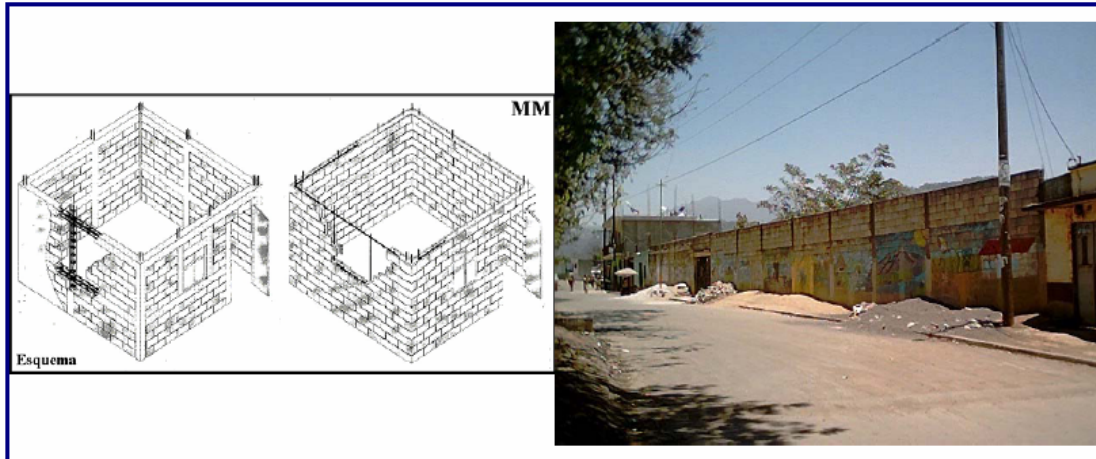
Tipo Estructura	MM
Mampostería media	
Calificación inicial	2.5
Gran altura	<input type="checkbox"/> -1
Mal mantenimiento	<input type="checkbox"/> -0.5
Irregularidad vertical > 40%	<input type="checkbox"/> -0.5
Irregularidad vertical 20% - 40%	<input type="checkbox"/> -0.3
Irregularidad vertical 10% - 20%	<input type="checkbox"/> -0.2
Nivel suave	<input type="checkbox"/> -2
Torsión	<input type="checkbox"/> -0.8
Irregularidad en planta > 40%	<input type="checkbox"/> -0.5
Irregularidad en planta 20% - 40%	<input type="checkbox"/> -0.3
Irregularidad en planta 10% - 20%	<input type="checkbox"/> -0.2
Colisión entre edificios	<input type="checkbox"/> -0.5
Paneles pesados en fachada	<input type="checkbox"/> 0
Columnas con alta rigidez	<input type="checkbox"/> -0.8
Columnas cortas mediana rigidez	<input type="checkbox"/> -0.4
Columnas aisladas < 0.30 * 0.30 cm	<input checked="" type="checkbox"/> -0.1
Suelo rígido (edificios altos)	<input type="checkbox"/> 1

Suelo rígido (edificios bajos)	<input type="checkbox"/> -1
Suelos blandos	<input type="checkbox"/> -0.6
Suelos blandos (edificios altos)	<input type="checkbox"/> -0.8
Código de diseño sísmico	0
Otro modificador aplicable	-0.1
Calificación final	2.2

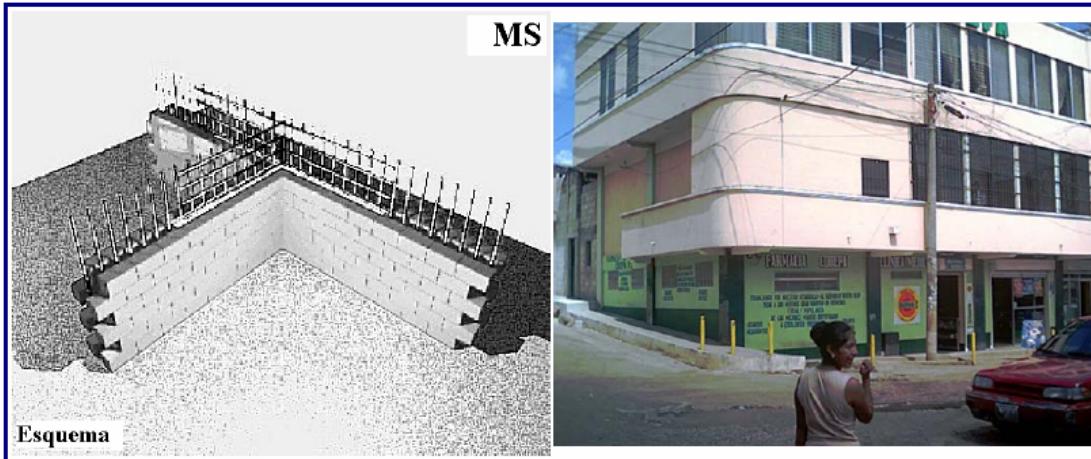
Tipo Estructura	MS
Mampostería reforzada superior	
Calificación inicial	3
Gran altura	<input type="checkbox"/> -1
Mal mantenimiento	<input type="checkbox"/> -0.5
Irregularidad vertical > 40%	<input type="checkbox"/> -0.5
Irregularidad vertical 20% - 40%	<input checked="" type="checkbox"/> -0.3
Irregularidad vertical 10% - 20%	<input type="checkbox"/> -0.2
Nivel suave	<input type="checkbox"/> -2
Torsión	<input checked="" type="checkbox"/> -0.8
Irregularidad en planta > 40%	<input type="checkbox"/> -0.5
Irregularidad en planta 20% - 40%	<input type="checkbox"/> -0.3
Irregularidad en planta 10% - 20%	<input type="checkbox"/> -0.2
Colisión entre edificios	<input type="checkbox"/> -0.5
Paneles pesados en fachada	<input type="checkbox"/> 0
Columnas con alta rigidez	<input type="checkbox"/> -0.8
Columnas cortas mediana rigidez	<input checked="" type="checkbox"/> -0.4
Columnas aisladas < 0.30 * 0.30 cm	<input type="checkbox"/> -0.1

Suelo rígido (edificios altos)	<input type="checkbox"/> 1
Suelo rígido (edificios bajos)	<input type="checkbox"/> -1
Suelos blandos	<input type="checkbox"/> -0.6
Suelos blandos (edificios altos)	<input type="checkbox"/> -0.8
Código de diseño sísmico	0
Otro modificador aplicable	-2
Calificación final	-0.5

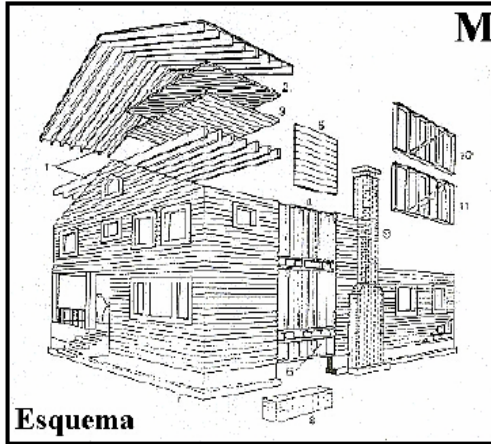
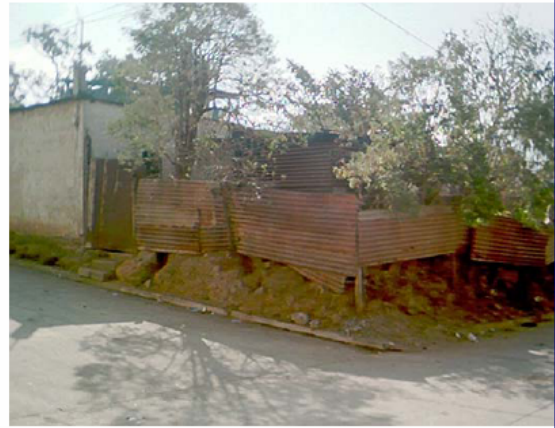
a) Mal mantenimiento: Algunas de estas construcciones no son construidas con perfiles de madera sino con troncos que los habitantes consiguen en las montañas cercanas, como las mostradas en las fichas 5_3_17_18 y 5_3_22_9. Debido a la falta de un tratamiento especial de la madera, éstos elementos tienden a pudrirse en muy poco tiempo, haciendo que cada elemento pierda resistencia, adherencia en sus articulaciones y desprendimientos entre la madera y los clavos que generalmente se utilizan para sujetar la estructura al forro y techo (comúnmente lámina de zinc en estado de corrosión), lo cual las hace muy vulnerables a los fuertes vientos que se presentan durante la época de noviembre a febrero de cada año.

Tipo Estructura	M
Madera	
Calificación inicial	4.5
Gran altura	<input type="checkbox"/> 0
Mal mantenimiento	<input checked="" type="checkbox"/> -0.5
Irregularidad vertical > 40%	<input type="checkbox"/> -0.5
Irregularidad vertical 20% - 40%	<input type="checkbox"/> -0.3
Irregularidad vertical 10% - 20%	<input type="checkbox"/> -0.2
Nivel suave	<input type="checkbox"/> -1
Torsión	<input type="checkbox"/> -0.8
Irregularidad en planta > 40%	<input type="checkbox"/> -0.5
Irregularidad en planta 20% - 40%	<input type="checkbox"/> -0.3
Irregularidad en planta 10% - 20%	<input type="checkbox"/> -0.2
Colisión entre edificios	<input type="checkbox"/> -0.5
Paneles pesados en fachada	<input type="checkbox"/> 0
Columnas con alta rigidez	<input type="checkbox"/> 0
Columnas cortas mediana rigidez	<input type="checkbox"/> 0
Columnas aisladas < 0.30 * 0.30 cm	<input type="checkbox"/> 0
Suelo rígido (edificios altos)	<input type="checkbox"/> 1

Suelo rígido (edificios bajos)	<input type="checkbox"/> -1
Suelos blandos	<input type="checkbox"/> -0.6
Suelos blandos (edificios altos)	<input type="checkbox"/> 0
Código de diseño sísmico	0
Otro modificador aplicable	-1
Calificación final	3

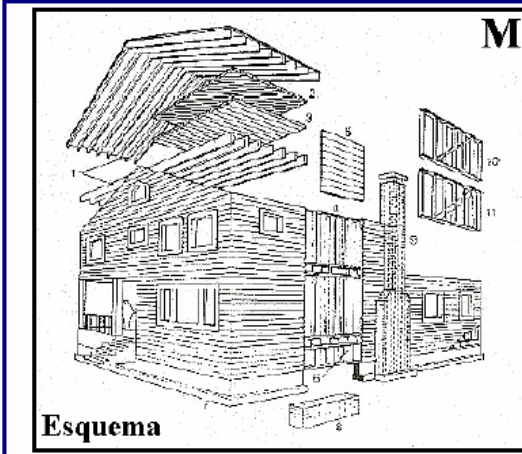
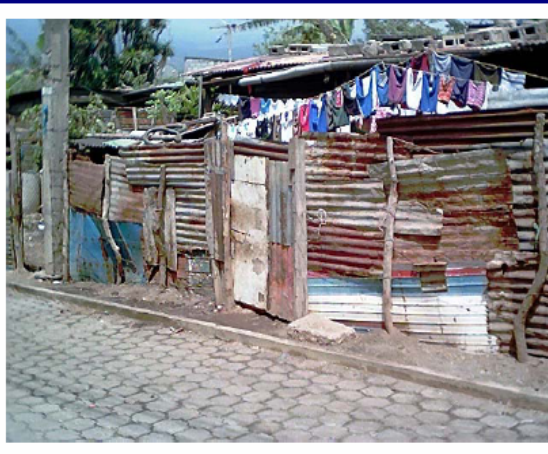
Tipo Estructura	M
Madera	
Calificación inicial	4.5
Gran altura	<input type="checkbox"/> 0
Mal mantenimiento	<input checked="" type="checkbox"/> -0.5
Irregularidad vertical > 40%	<input type="checkbox"/> -0.5
Irregularidad vertical 20% - 40%	<input type="checkbox"/> -0.3
Irregularidad vertical 10% - 20%	<input type="checkbox"/> -0.2
Nivel suave	<input type="checkbox"/> -1
Torsión	<input type="checkbox"/> -0.8
Irregularidad en planta > 40%	<input type="checkbox"/> -0.5
Irregularidad en planta 20% - 40%	<input type="checkbox"/> -0.3
Irregularidad en planta 10% - 20%	<input type="checkbox"/> -0.2
Colisión entre edificios	<input type="checkbox"/> -0.5
Paneles pesados en fachada	<input type="checkbox"/> 0
Columnas con alta rigidez	<input type="checkbox"/> 0
Columnas cortas mediana rigidez	<input type="checkbox"/> 0
Columnas aisladas < 0.30 * 0.30 cm	<input type="checkbox"/> 0
Suelo rígido (edificios altos)	<input type="checkbox"/> 1

Suelo rígido (edificios bajos)	<input type="checkbox"/> -1
Suelos blandos	<input type="checkbox"/> -0.6
Suelos blandos (edificios altos)	<input type="checkbox"/> 0
Código de diseño sísmico	0
Otro modificador aplicable	-1
Calificación final	3

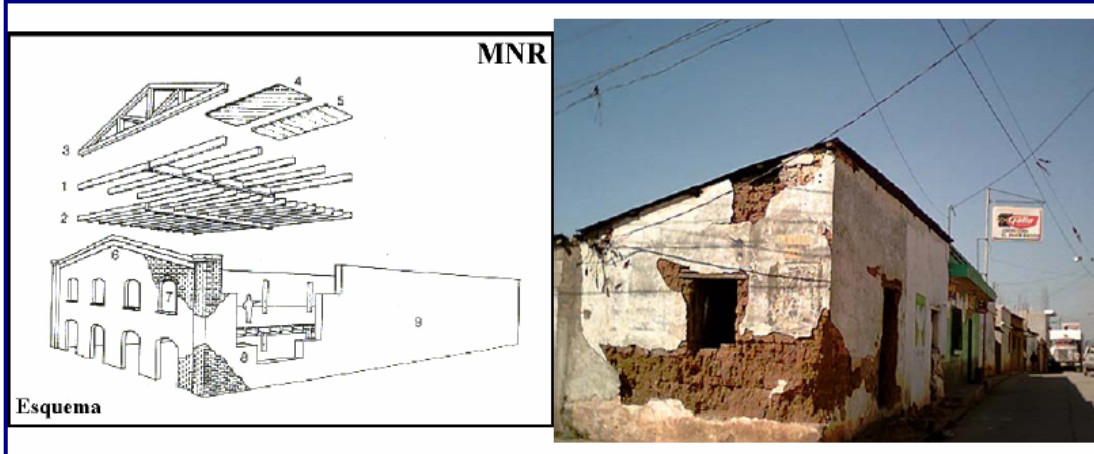
b) Mal mantenimiento: en otras construcciones los muros de adobe se encuentra sin ninguna clase de recubrimiento, y en otras que si lo tienen, no se ha dado mantenimiento al mismo, permitiendo que se deteriore al dejarlo expuesto a la intemperie como el caso mostrado en la ficha 5_3_9_1, con índice de vulnerabilidad muy alto.

Tipo Estructura	MNR
Mampostería no reforzada	
Calificación inicial	1
Gran altura	<input type="checkbox"/> -0.5
Mal mantenimiento	<input checked="" type="checkbox"/> -0.5
Irregularidad vertical > 40%	<input type="checkbox"/> -0.5
Irregularidad vertical 20% - 40%	<input type="checkbox"/> -0.3
Irregularidad vertical 10% - 20%	<input type="checkbox"/> -0.2
Nivel suave	<input type="checkbox"/> -1
Torsión	<input type="checkbox"/> -0.8
Irregularidad en planta > 40%	<input type="checkbox"/> -0.5
Irregularidad en planta 20% - 40%	<input type="checkbox"/> -0.3
Irregularidad en planta 10% - 20%	<input type="checkbox"/> -0.2
Colisión entre edificios	<input type="checkbox"/> -0.5
Paneles pesados en fachada	<input type="checkbox"/> 0
Columnas con alta rigidez	<input type="checkbox"/> -0.8
Columnas cortas mediana rigidez	<input type="checkbox"/> -0.4
Columnas aisladas < 0.30 * 0.30 cm	<input type="checkbox"/> -0.1
Suelo rígido (edificios altos)	<input type="checkbox"/> 1

Suelo rígido (edificios bajos)	<input type="checkbox"/> -1
Suelos blandos	<input type="checkbox"/> -0.6
Suelos blandos (edificios altos)	<input type="checkbox"/> -0.8
Código de diseño sísmico	0
Otro modificador aplicable	-3
Calificación final	-3

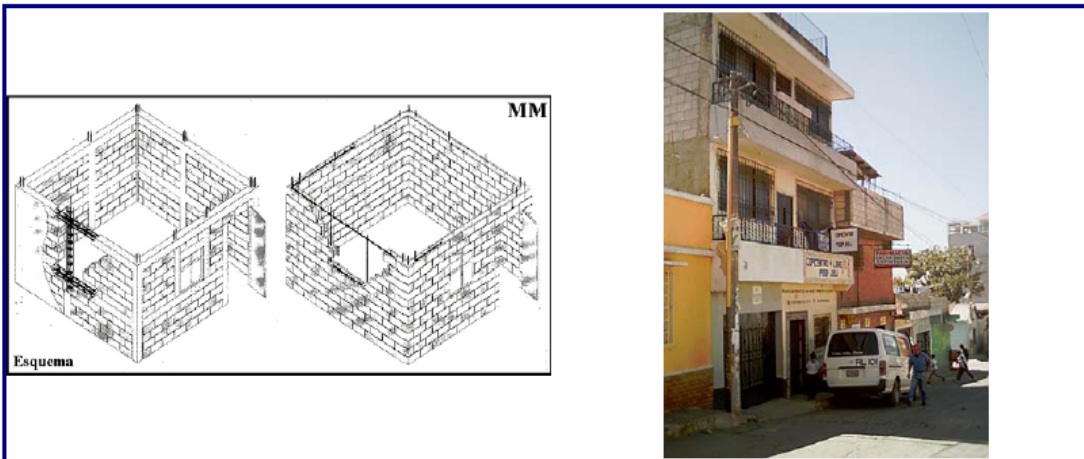
Tipo Estructura	MM
Mamposteria media	
Calificación inicial	2.5
Gran altura	<input checked="" type="checkbox"/> -1
Mal mantenimiento	<input type="checkbox"/> -0.5
Irregularidad vertical > 40%	<input type="checkbox"/> -0.5
Irregularidad vertical 20% - 40%	<input type="checkbox"/> -0.3
Irregularidad vertical 10% - 20%	<input type="checkbox"/> -0.2
Nivel suave	<input type="checkbox"/> -2
Torsión	<input checked="" type="checkbox"/> -0.8
Irregularidad en planta > 40%	<input type="checkbox"/> -0.5
Irregularidad en planta 20% - 40%	<input type="checkbox"/> -0.3
Irregularidad en planta 10% - 20%	<input type="checkbox"/> -0.2
Colisión entre edificios	<input type="checkbox"/> -0.5
Paneles pesados en fachada	<input type="checkbox"/> 0
Columnas con alta rigidez	<input type="checkbox"/> -0.8
Columnas cortas mediana rigidez	<input type="checkbox"/> -0.4
Columnas aisladas < 0.30 * 0.30 cm	<input type="checkbox"/> -0.1
Suelo rigido (edificios altos)	<input type="checkbox"/> 1

Suelo rigido (edificios bajos)	<input type="checkbox"/> -1
Suelos blandos	<input type="checkbox"/> -0.6
Suelos blandos (edificios altos)	<input type="checkbox"/> -0.8
Código de diseño sísmico	0
Otro modificador aplicable	-2
Calificación final	-1

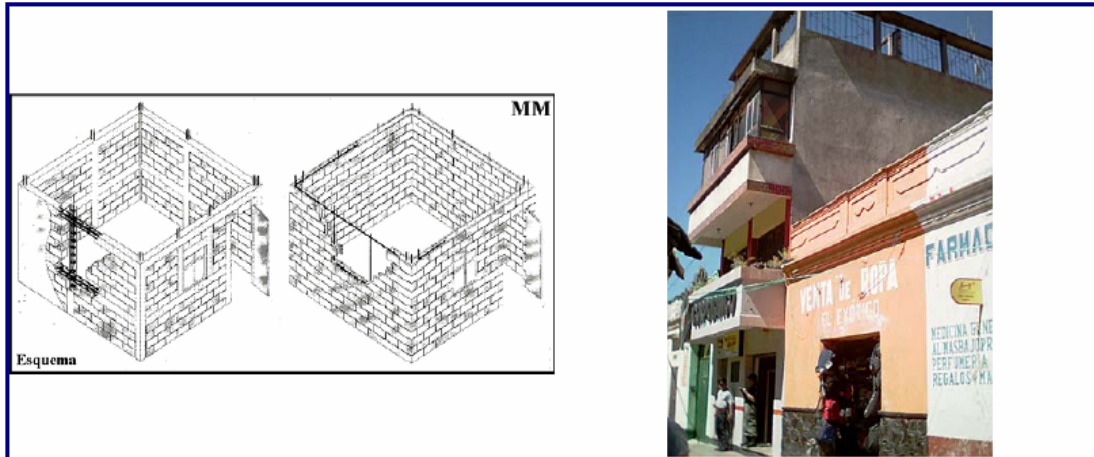
Tipo Estructura	MM
Mampostería media	
Calificación inicial	2.5
Gran altura	<input checked="" type="checkbox"/> -1
Mal mantenimiento	<input type="checkbox"/> -0.5
Irregularidad vertical > 40%	<input type="checkbox"/> -0.5
Irregularidad vertical 20% - 40%	<input type="checkbox"/> -0.3
Irregularidad vertical 10% - 20%	<input type="checkbox"/> -0.2
Nivel suave	<input type="checkbox"/> -2
Torsión	<input checked="" type="checkbox"/> -0.8
Irregularidad en planta > 40%	<input type="checkbox"/> -0.5
Irregularidad en planta 20% - 40%	<input type="checkbox"/> -0.3
Irregularidad en planta 10% - 20%	<input type="checkbox"/> -0.2
Colisión entre edificios	<input type="checkbox"/> -0.5
Paneles pesados en fachada	<input type="checkbox"/> 0
Columnas con alta rigidez	<input type="checkbox"/> -0.8
Columnas cortas mediana rigidez	<input type="checkbox"/> -0.4
Columnas aisladas < 0.30 * 0.30 cm	<input type="checkbox"/> -0.1
Suelo rígido (edificios altos)	<input type="checkbox"/> 1

Suelo rígido (edificios bajos)	<input type="checkbox"/> -1
Suelos blandos	<input type="checkbox"/> -0.6
Suelos blandos (edificios altos)	<input type="checkbox"/> -0.8
Código de diseño sísmico	0
Otro modificador aplicable	-2
Calificación final	-1

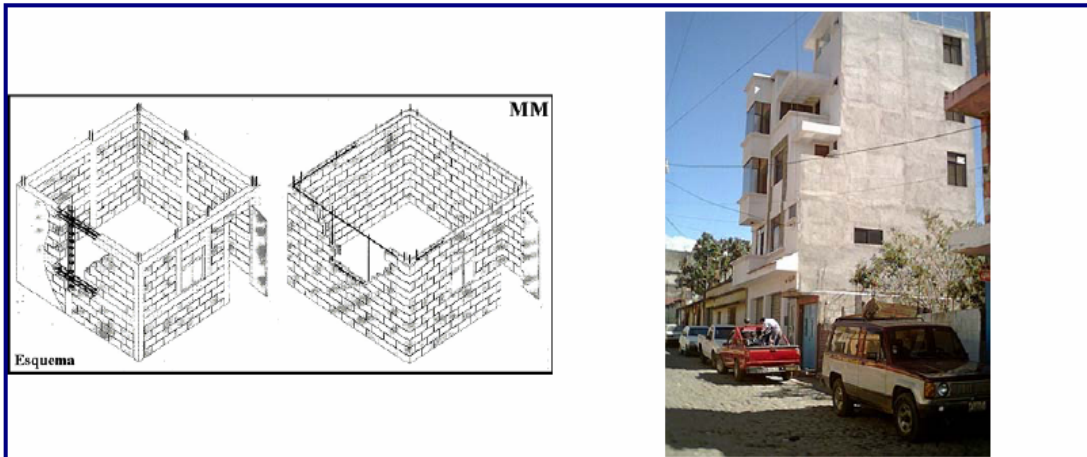
Tipo Estructura	MM
Mampostería media	
Calificación inicial	2.5
Gran altura	<input checked="" type="checkbox"/> -1
Mal mantenimiento	<input type="checkbox"/> -0.5
Irregularidad vertical > 40%	<input type="checkbox"/> -0.5
Irregularidad vertical 20% - 40%	<input type="checkbox"/> -0.3
Irregularidad vertical 10% - 20%	<input checked="" type="checkbox"/> -0.2
Nivel suave	<input type="checkbox"/> -2
Torsión	<input checked="" type="checkbox"/> -0.8
Irregularidad en planta > 40%	<input type="checkbox"/> -0.5
Irregularidad en planta 20% - 40%	<input type="checkbox"/> -0.3
Irregularidad en planta 10% - 20%	<input type="checkbox"/> -0.2
Colisión entre edificios	<input type="checkbox"/> -0.5
Paneles pesados en fachada	<input type="checkbox"/> 0
Columnas con alta rigidez	<input type="checkbox"/> -0.8
Columnas cortas mediana rigidez	<input type="checkbox"/> -0.4
Columnas aisladas < 0.30 * 0.30 cm	<input type="checkbox"/> -0.1

Suelo rígido (edificios altos)	<input type="checkbox"/> 1
Suelo rígido (edificios bajos)	<input type="checkbox"/> -1
Suelos blandos	<input type="checkbox"/> -0.6
Suelos blandos (edificios altos)	<input type="checkbox"/> -0.8
Código de diseño sísmico	0
Otro modificador aplicable	-2
Calificación final	-2

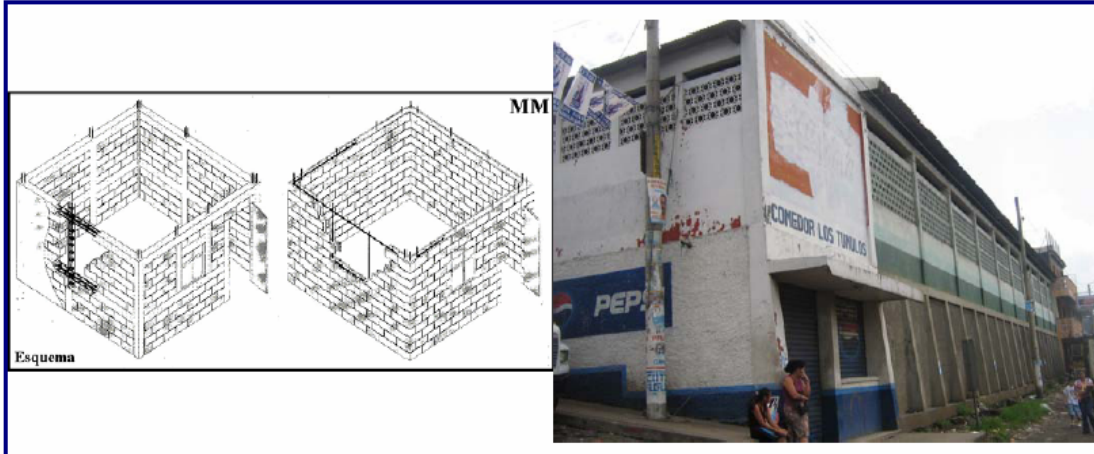
Tipo Estructura	MM
Mampostería media	
Calificación inicial	2.5
Gran altura	<input type="checkbox"/> -1
Mal mantenimiento	<input type="checkbox"/> -0.5
Irregularidad vertical > 40%	<input type="checkbox"/> -0.5
Irregularidad vertical 20% - 40%	<input type="checkbox"/> -0.3
Irregularidad vertical 10% - 20%	<input type="checkbox"/> -0.2
Nivel suave	<input checked="" type="checkbox"/> -2
Torsión	<input type="checkbox"/> -0.8
Irregularidad en planta > 40%	<input type="checkbox"/> -0.5
Irregularidad en planta 20% - 40%	<input type="checkbox"/> -0.3
Irregularidad en planta 10% - 20%	<input type="checkbox"/> -0.2
Colisión entre edificios	<input type="checkbox"/> -0.5
Paneles pesados en fachada	<input type="checkbox"/> 0
Columnas con alta rigidez	<input type="checkbox"/> -0.8
Columnas cortas mediana rigidez	<input type="checkbox"/> -0.4
Columnas aisladas < 0.30 * 0.30 cm	<input type="checkbox"/> -0.1
Suelo rígido (edificios altos)	<input type="checkbox"/> 1

Suelo rígido (edificios bajos)	<input type="checkbox"/> -1
Suelos blandos	<input type="checkbox"/> -0.6
Suelos blandos (edificios altos)	<input type="checkbox"/> -0.8
Código de diseño sísmico	0
Otro modificador aplicable	0
Calificación final	0.5

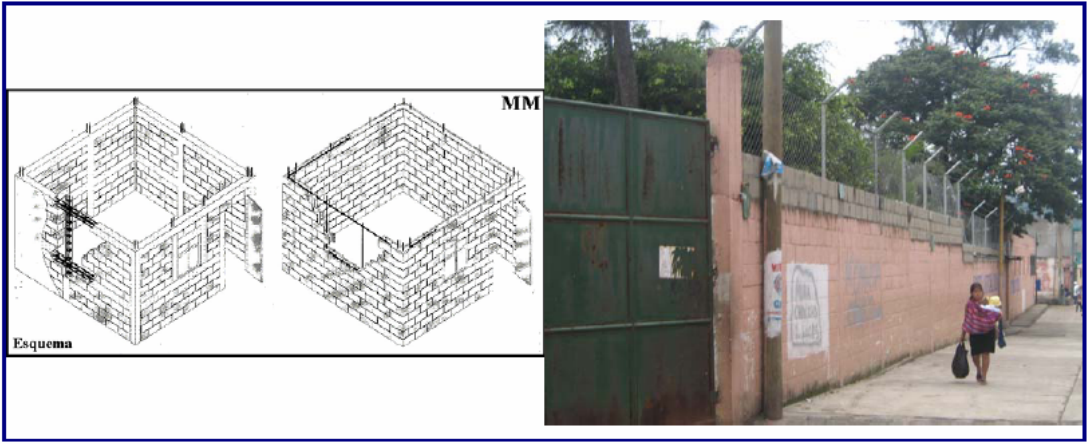
Tipo Estructura	MM
Mampostería media	
Calificación inicial	2.5
Gran altura	<input type="checkbox"/> -1
Mal mantenimiento	<input type="checkbox"/> -0.5
Irregularidad vertical > 40%	<input type="checkbox"/> -0.5
Irregularidad vertical 20% - 40%	<input type="checkbox"/> -0.3
Irregularidad vertical 10% - 20%	<input type="checkbox"/> -0.2
Nivel suave	<input type="checkbox"/> -2
Torsión	<input type="checkbox"/> -0.8
Irregularidad en planta > 40%	<input type="checkbox"/> -0.5
Irregularidad en planta 20% - 40%	<input type="checkbox"/> -0.3
Irregularidad en planta 10% - 20%	<input type="checkbox"/> -0.2
Colisión entre edificios	<input type="checkbox"/> -0.5
Paneles pesados en fachada	<input type="checkbox"/> 0
Columnas con alta rigidez	<input type="checkbox"/> -0.8
Columnas cortas mediana rigidez	<input type="checkbox"/> -0.4
Columnas aisladas < 0.30 * 0.30 cm	<input type="checkbox"/> -0.1
Suelo rígido (edificios altos)	<input type="checkbox"/> 1

Suelo rígido (edificios bajos)	<input type="checkbox"/> -1
Suelos blandos	<input type="checkbox"/> -0.6
Suelos blandos (edificios altos)	<input type="checkbox"/> -0.8
Código de diseño sísmico	0
Otro modificador aplicable	-0.1
Calificación final	2.3
