ESTUDIO DE VULNERABILIDAD SÍSMICA ESTRUCTURAL EN UN SECTOR DE LA ZONA 7, DE LA CIUDAD DE GUATEMALA

Guatemala, mayo de 2008

TRABAJO DE GRADUACIÓN

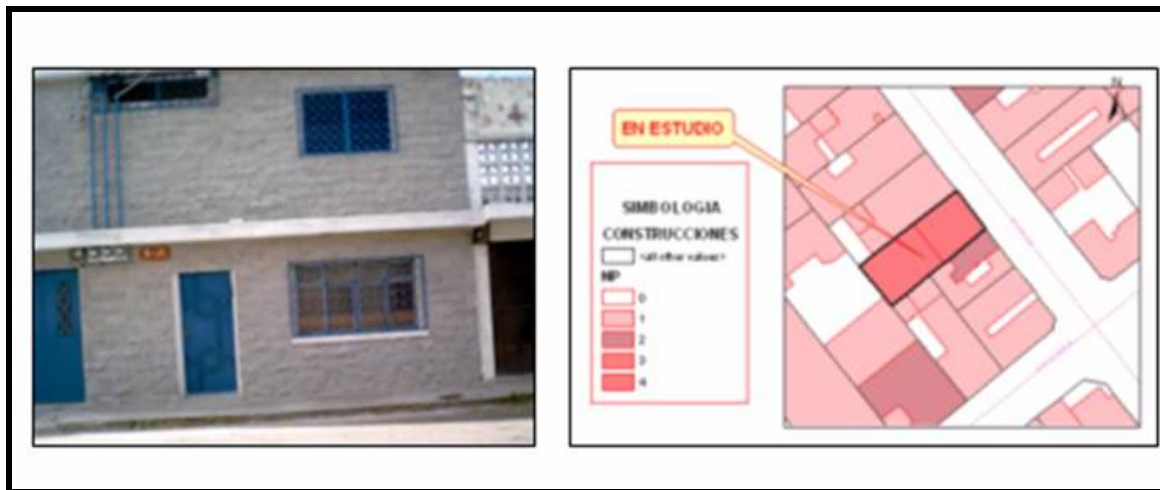
Figura 3. Fotografía y esquema de una estructura evaluada

Identificar el sistema estructural, y los posibles factores a restar de la calificación básica establecida con el tipo de estructura, en la figura 3 se puede apreciar el tipo de fotografía y esquema que complementa cada estudio.

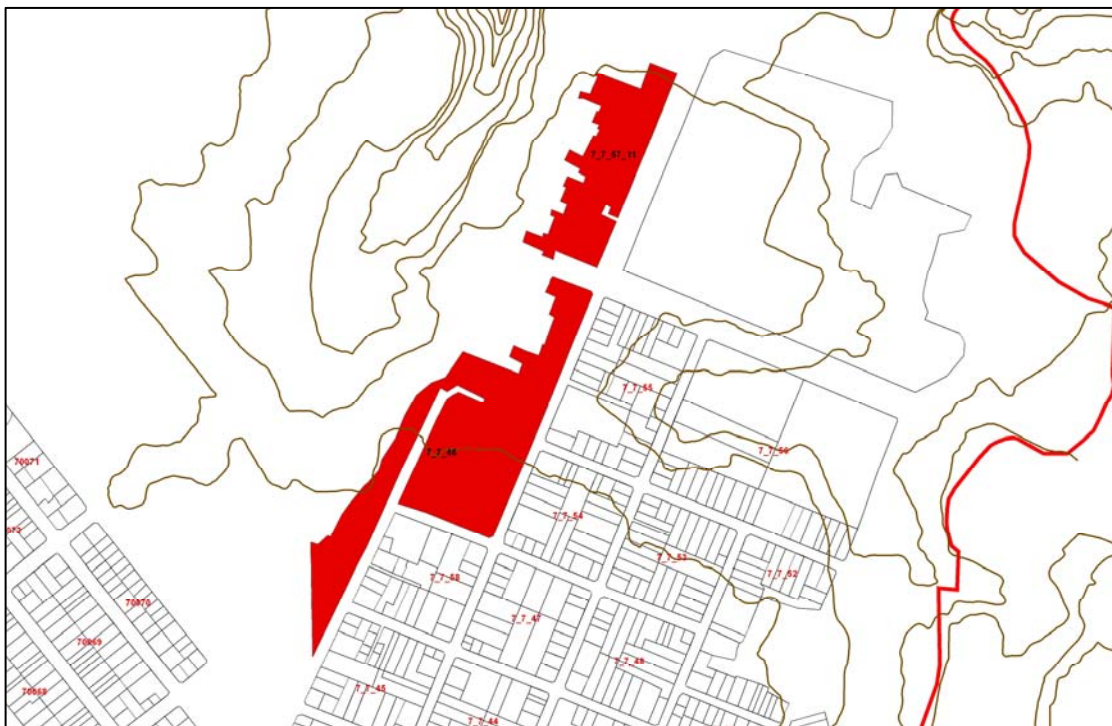
Figura 7 Ubicación de inmuebles en área con topografía de pendiente pronunciada.

El promedio de precipitación que se ha presentado en el valle de Guatemala durante los últimos 15 años es de 1,200 mm.²⁵, este parámetro es aceptable para la zona de estudio, debido a que la topografía de dicho sector en su mayoría es plana las estructuras no se verían afectadas por inundaciones o deslaves, a excepción del área que forma la manzana identificada con el código 7_7_46 y 7_7_57 del presente estudio (ver figura No 6.), por presentar una topografía con pendiente pronunciada, debido a estas características las estructuras de dicho sector presentan una mayor vulnerabilidad.

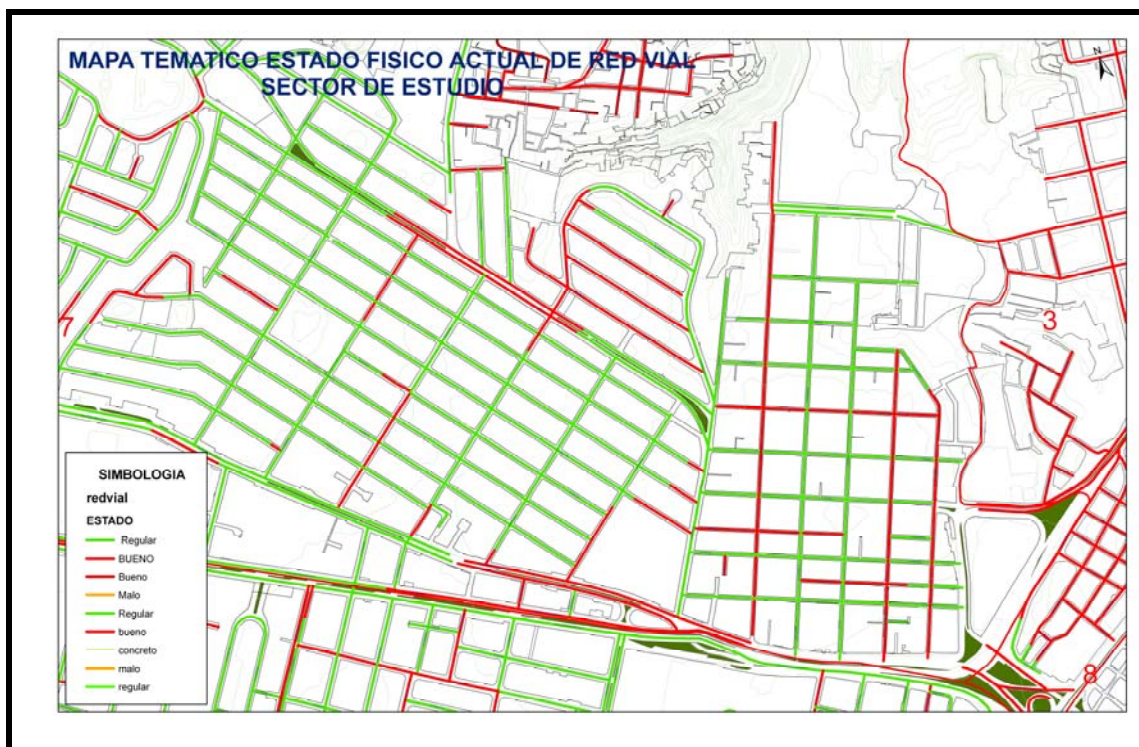
Figura 30. Estado de la red vial del sector de estudio.

Al realizar un recorrido dentro del sector de estudio se pudo apreciar que el revestimiento de las calles ubicadas dentro de este ; esta compuesto en un 60% de asfalto, un 35% de Concreto y un 5% de terrecería, las condiciones de dichas calles son catalogadas como regular en un 70% y bueno en un 30%, como se puede ver en la gráfica 30, las calles color rojo son catalogadas como de buen estado y las verdes de regular estado, estas ultimas presentan baches, según inspección visual efectuado en el sector.

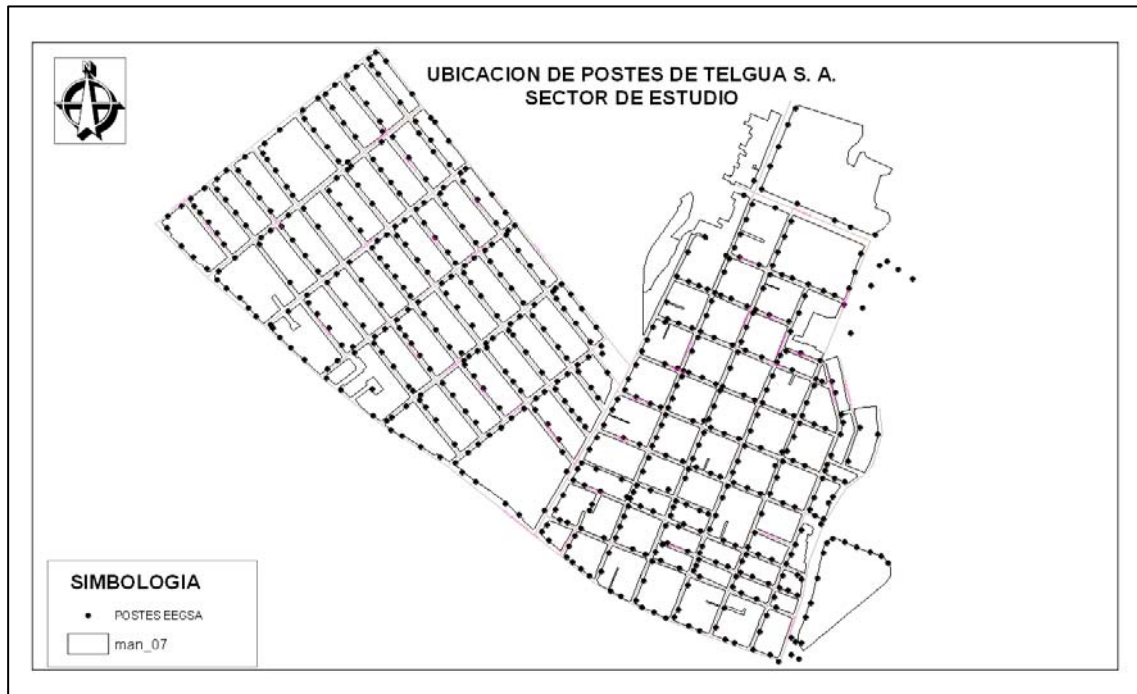
Figura 32. Mapa del sector en estudio con ubicación de postes de TELGUA.

Según la evaluación efectuada sobre el sector en estudio el sistema de telecomunicaciones esta conformado por un total de 346 unidades de postes tanto metálicos como de madera, los cuales se encuentran en condiciones aceptables de seguridad, a la vez TELGUA consta con seguro de responsabilidades civiles que se encarga de indemnizar a los afectados por daños ocasionados por algún elemento que forme parte del sistema de telecomunicaciones.

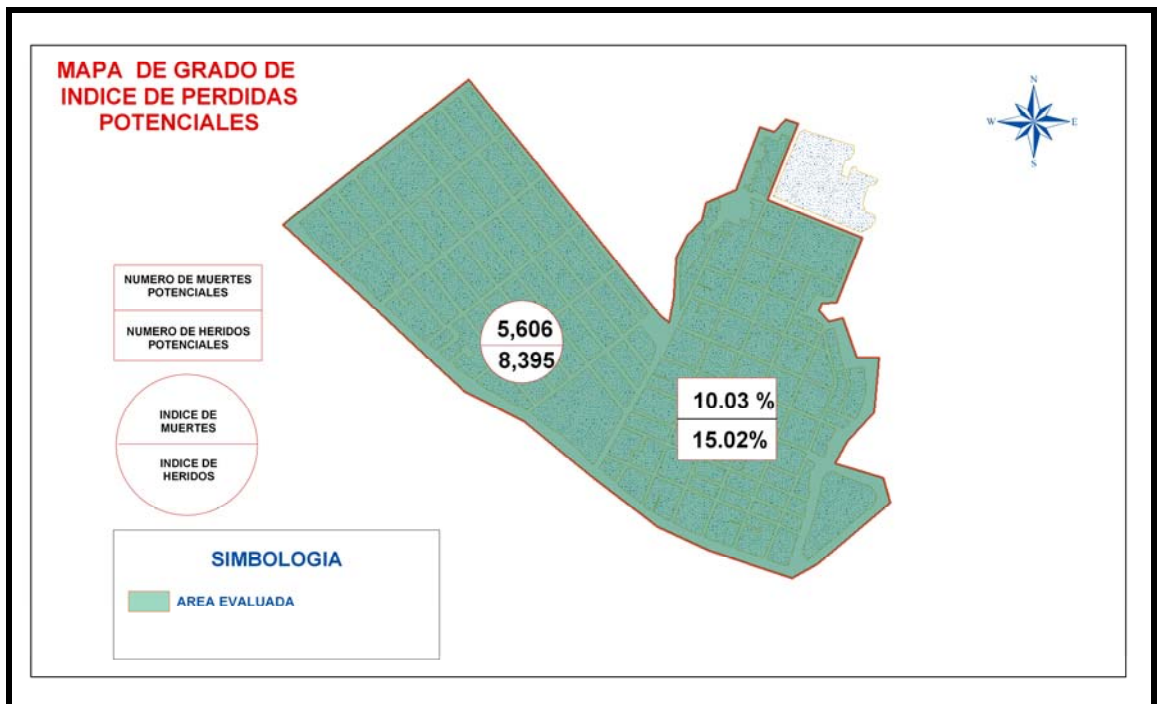
Figura 33. Mapa de los índices de pérdidas potenciales en elementos humanos en el sector de estudio.

Las siguientes figuras son mapas temáticos que muestran la Vulnerabilidad Sísmica Estructural del Sector en estudio para un sismo con aceleraciones del suelo iguales o mayores a 0.3g en la componente horizontal, resultado del estudio de campo, ingreso de la información a una base de datos alfanumérica la cual fue ligada a la información gráfica utilizando el programa anteriormente descrito y que finalmente permiten representar gráficamente el estudio realizado de una manera clara.

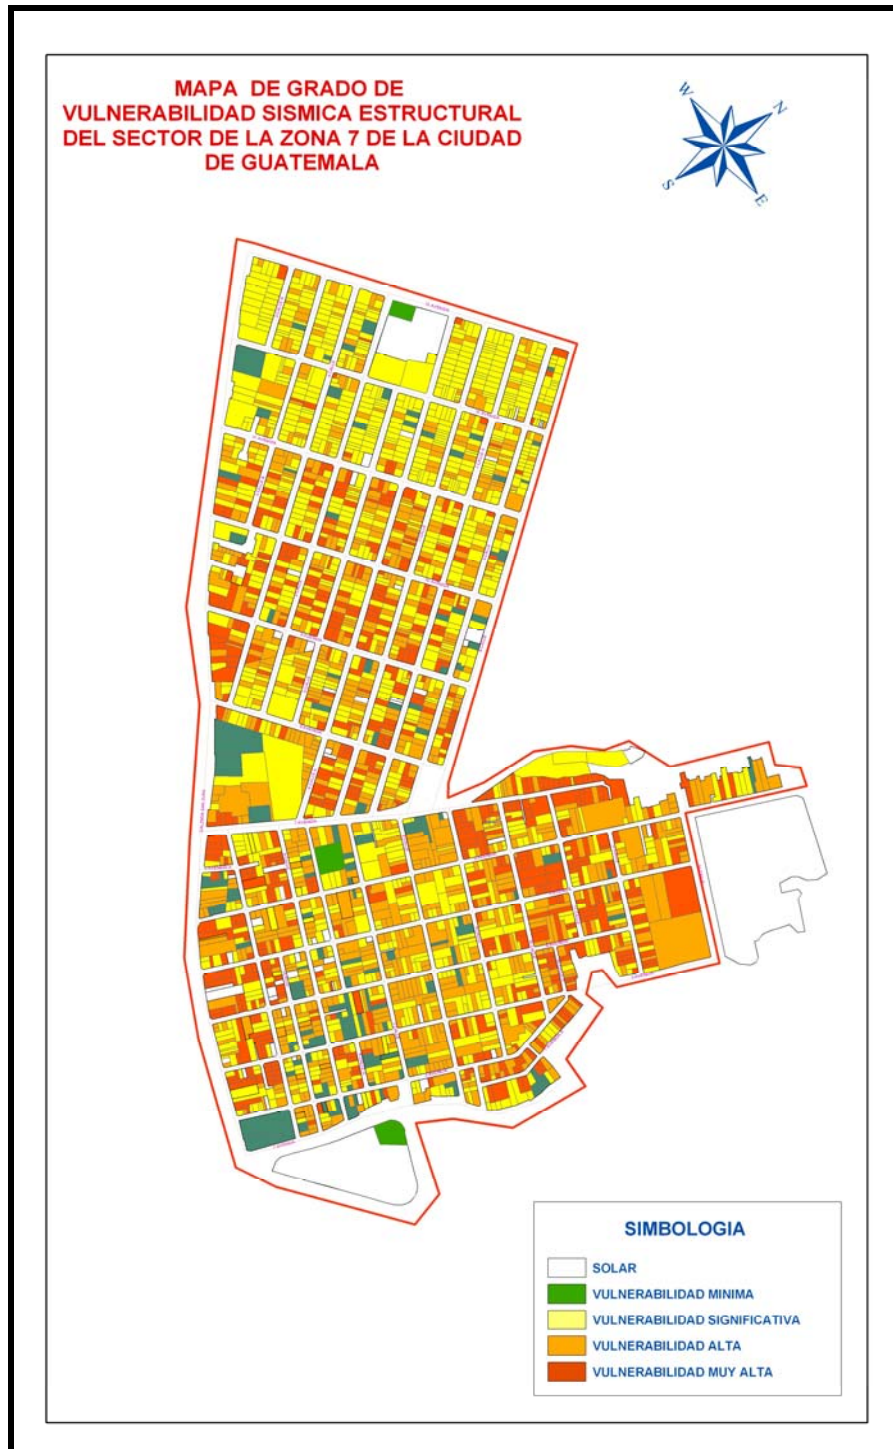
Figura 34. Mapa del sector estudiado que ilustra el grado de vulnerabilidad estructural de cada lote.

La figura 34 ilustra un mapa del área evaluada, en donde se identifica con un color cada estructura según su grado de vulnerabilidad estructural ante fenómenos sísmicos que presenten aceleraciones del suelo ya sea iguales o mayores a 0.3g en la componente horizontal, de acuerdo con el criterio de la tabla anterior. El mapa se encuentra disponible en el disco compacto que contiene la base de datos de las estructuras.

Su propósito es facilitar la búsqueda e identificación de alguna evaluación y sus resultados para identificar las estructuras más vulnerables y así poder implementar planes de mitigación de la vulnerabilidad.

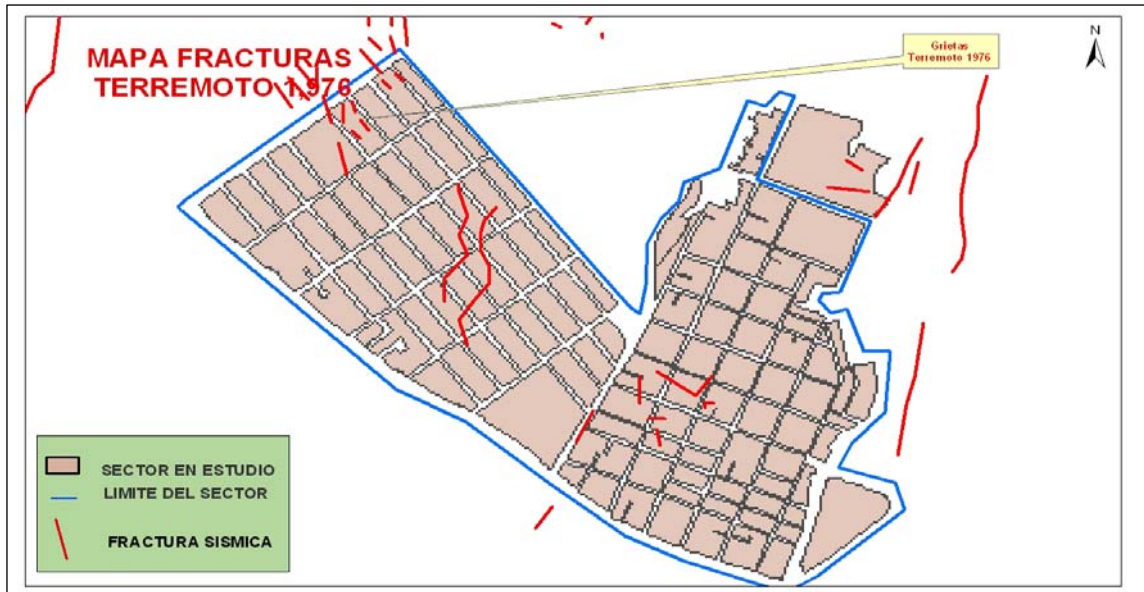
Figura 35. Fracturas del suelo ocasionadas por el Terremoto de 1976.

La clasificación de vulnerabilidad final para cada estructura puede variar, si otros factores como fracturas sísmicas, entran en acción. La figura 35 nos muestra la ubicación de las fracturas ocasionadas por el sismo de 1976 dentro del área de estudio, así también la figura 36 con la ubicación de las áreas propensas a derrumbes; esto nos lleva a aclarar que el resultado mostrado no es precisamente el final ya que como se menciona una fractura sísmica cambia el valor de vulnerabilidad de una edificación de igual forma para construcciones ubicadas cerca de zonas propensas a derrumbes.
