Universidad de San Carlos de Guatemala
Facultad de Ingeniería
Escuela de Ingeniería Civil

ESTUDIO DE VULNERABILIDAD SÍSMICA ESTRUCTURAL EN UN SECTOR DE LA ZONA 12, DE LA CIUDAD DE GUATEMALA

Guatemala, abril de 2009

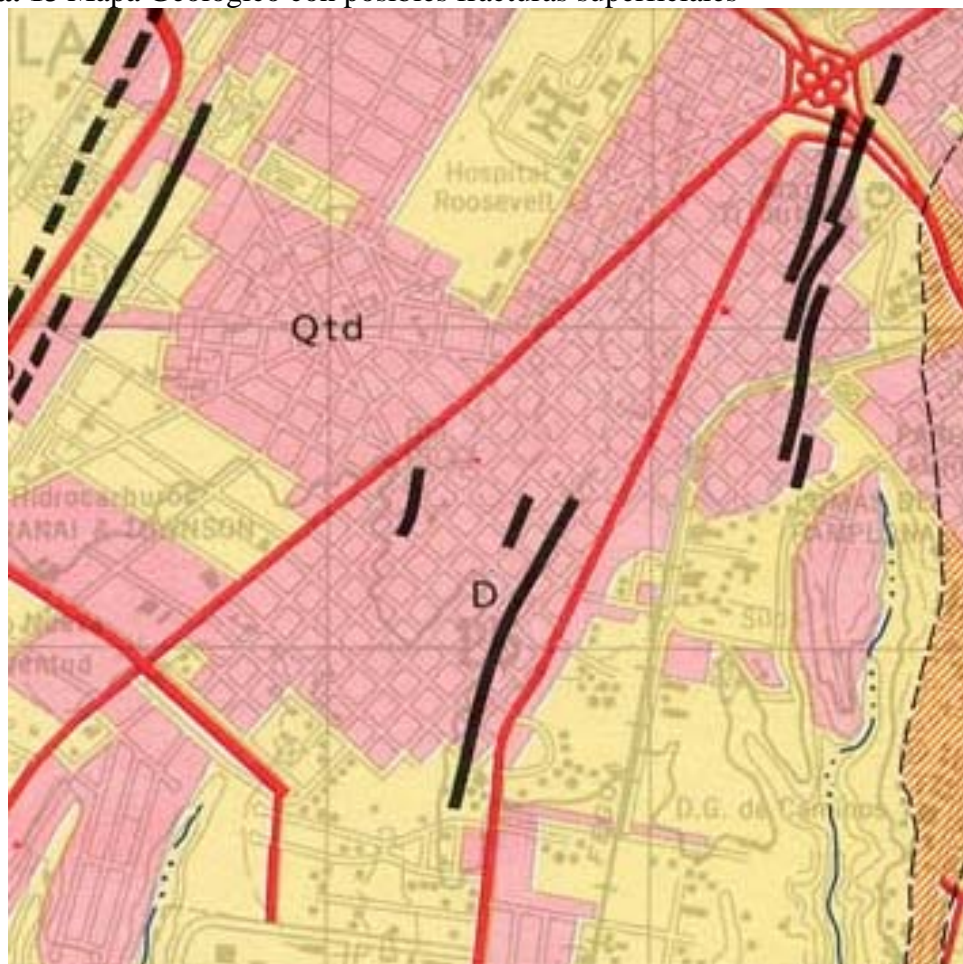
Figura. 13 Mapa Geológico con posibles fracturas superficiales

En la figura 13 se observa el sector de estudio ampliado y se pueden apreciar fracturas superficiales del suelo, las cuales son difíciles de identificar en el subsuelo; pero son altamente destructivas para las estructuras que se encuentran localizadas sobre ellas (Bohnenberger, 1996). Como lo muestra la figura, las fracturas derivadas de los sismos de febrero de 1976 en el sector de estudio, aunque no fueron tan severas como en el norte de la ciudad, en donde se presentaron desplazamientos verticales hasta de 12 centímetros; el daño estructural que puede provocar a futuro este tipo de peligro geológico, debe ser tomado en consideración.

Al observar el mapa, se puede notar que las fracturas superficiales se manifestaron en tres diferentes lugares con la misma orientación de norte a sur. La más grande va desde la 26 hasta la 16 calle. Aunque las otras dos son pequeñas, es importante mencionar que cada una cubre alrededor de tres manzanas, lo que significa que unas 150 casas se encuentran en zona de alto riesgo. Una está ubicada desde la 18 hasta la 16 calle sobre la 12 avenida; y la otra va desde la 20 hasta la 18 calle sobre la 4ª Avenida. Si bien se manifestaron estas fracturas en el terremoto de 1976, no se observan actualmente grietas o asentamientos en las estructuras cercanas al alineamiento de la fractura; sin embargo, no se puede asegurar que las fracturas del suelo no se vuelvan a reactivar en eventos futuros, ya sea en esta área o en lugares donde no se han presentado, esto se debe a que la ciudad de Guatemala se encuentra asentada sobre una formación geológica que se conoce como Graben, producto de esfuerzos de tensión en el suelo provocados por los movimientos de las placas tectónicas (Bohnenberger, 1996).

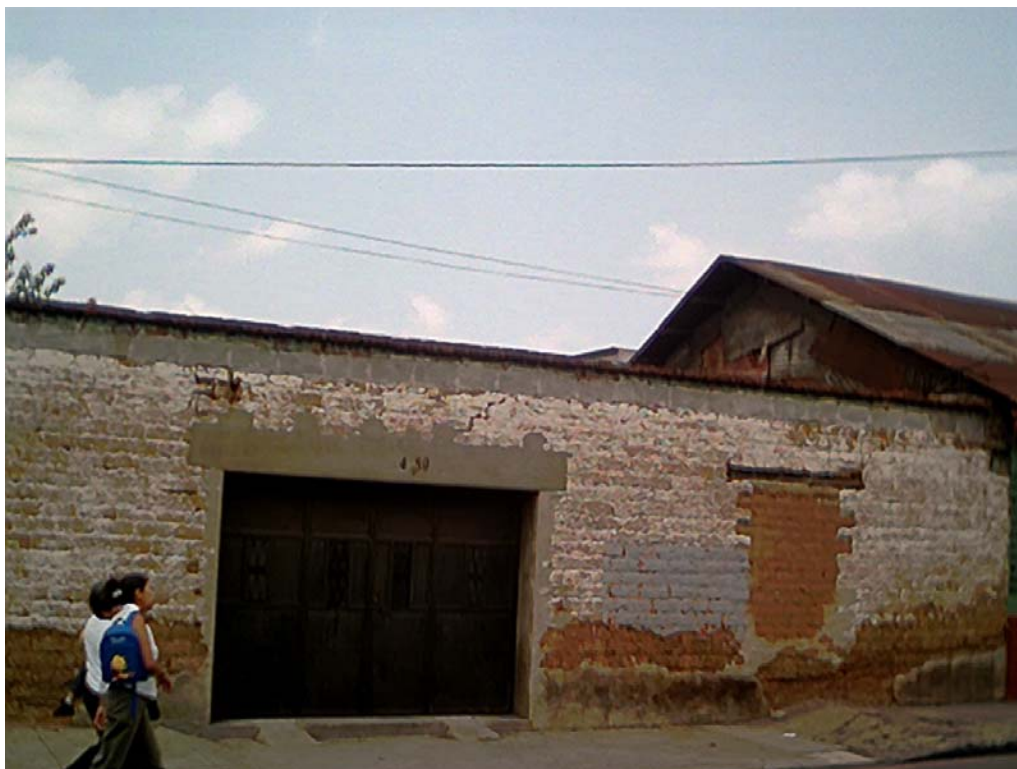
Ubicación: 7 Av. 4-50 Zona 12. En archivo la referencia es 5_12_6_10.

En la figura 16, se puede observar a simple vista, una de las tantas viviendas que presenta deterioro del repello que en su momento tenía para resguardarla de la intemperie; esto evidencia el riesgo latente, situación que da como resultado un grado de vulnerabilidad grave. Se puede apreciar que la misma se construyó de forma empírica, ya que no se observan columnas de ningún tipo; sumado a esto, con la intención de mejorarla, se elaboró una solera de humedad de block, lo que la hace aún más vulnerable, ya que son materiales totalmente distintos.

Figura 16. Fotografías de viviendas de adobe.

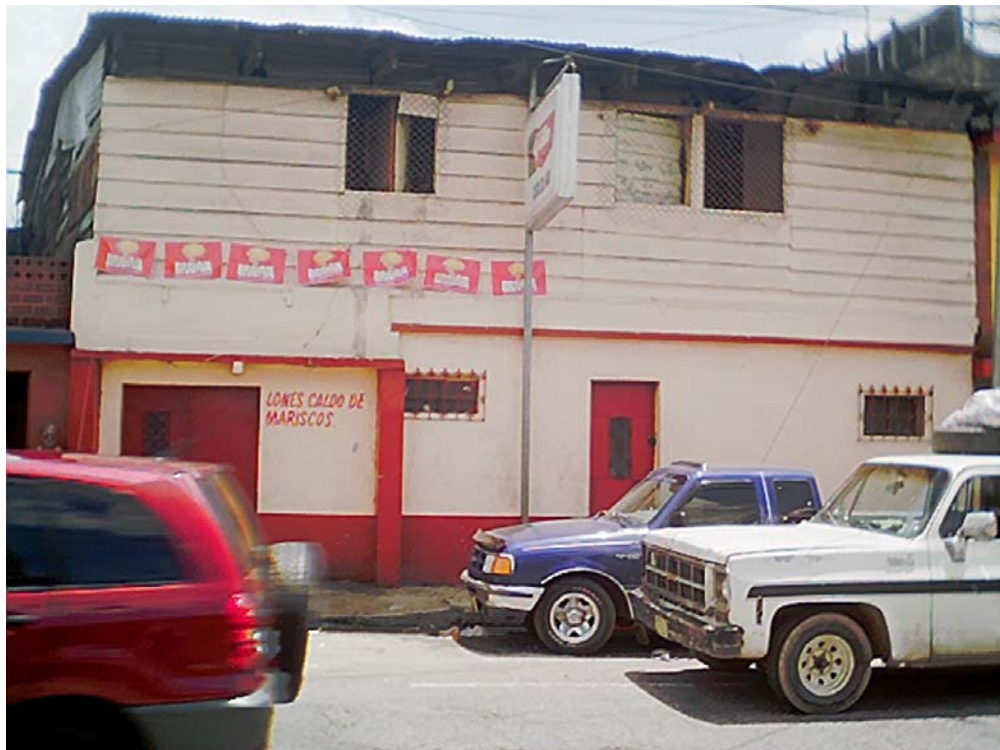
Ubicación: 6Av. 3-27 Zona 12. Referencia en Estudio 5_12_3_2.

En la figura 17 podemos apreciar una vivienda del sector de estudio que se encuentra construida de dos formas diferentes, el primer nivel de mampostería, pero todo el segundo nivel está construido de madera, en donde se puede apreciar que no cuenta con las características básicas de construcción, como lo son: columnas y soleras de humedad. Como podemos observar, la vulnerabilidad a la que está expuesta es bastante alta, ya que por lo regular las personas tienen sus dormitorios en el segundo nivel, lo que las pone en un riesgo latente al momento de presentarse un sismo en horas de la noche.

Figura 17. Fotografías de viviendas de madera.

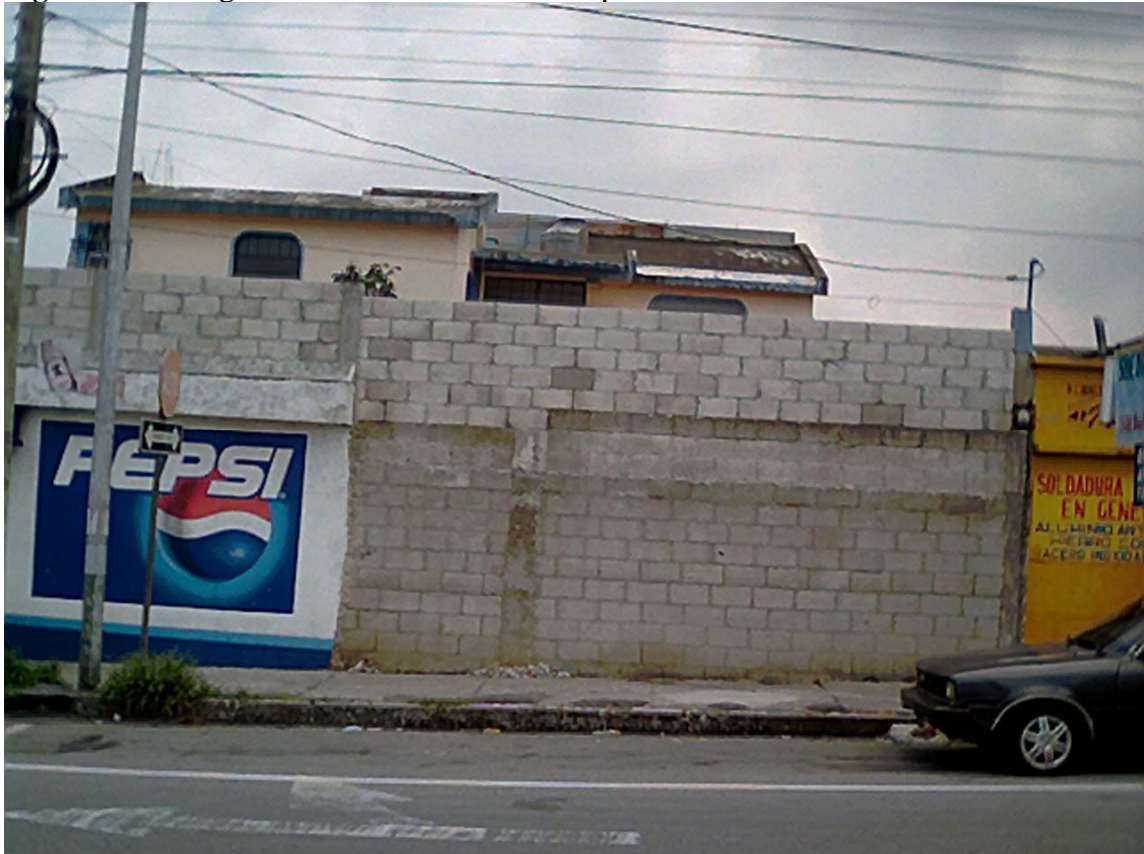
Ubicación: 6 Calle 6-33 Zona 12. Referencia en el Estudio 5_12_8_7.

En la figura 18 se puede observar que el diseño de refuerzo estructural, específicamente en columnas, es demasiado deficiente. Esta situación la hace vulnerable hasta cierto punto, ya que convierte toda la estructura en un sistema demasiado frágil y no le da la rigidez necesaria para poder soportar un evento sísmico. También podemos observar que el voladizo que se construyó, no cuenta con las vigas de soporte y prácticamente está sostenido únicamente por el acero de refuerzo de las losas.

Figura 18. Fotografías de estructuras de mampostería.

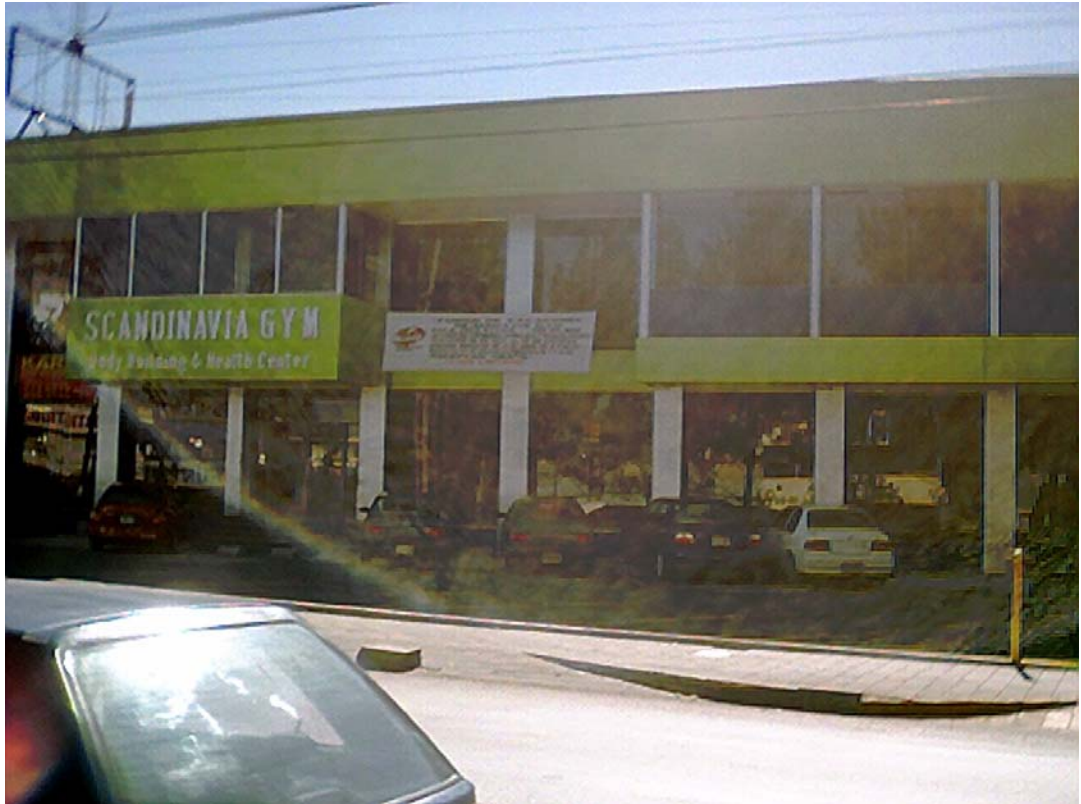
Ubicación: Calz. Aguilar Batres y 15 Calle. Referencia en el Estudio 5_12_78_1.

En la figura 19 podemos observar una estructura de concreto reforzado, se tomó ésta como ejemplo, ya que no todas las construcciones del sector de estudio se encuentran en riesgo latente. Como se puede apreciar, este edificio se construyó bajo los requerimientos mínimos de este tipo de estructura en Guatemala. Por tratarse de una instalación para realizar actividades deportivas, en un 70 % la estructura está protegida de la intemperie por vidrio, para garantizar hasta cierto punto más ventilación adentro de las instalaciones; sin embargo, el vidrio es un material demasiado frágil que al momento de existir fuertes vientos puede llegar a quebrarse, en el caso de un sismo de considerable magnitud, el riesgo es aún mayor. Esta es la única situación de riesgo que se pudo observar en esta edificación, ya que estructuralmente hablando, está construida bajo buenos estándares de calidad.

Figura 19 Fotografías de estructuras de concreto.

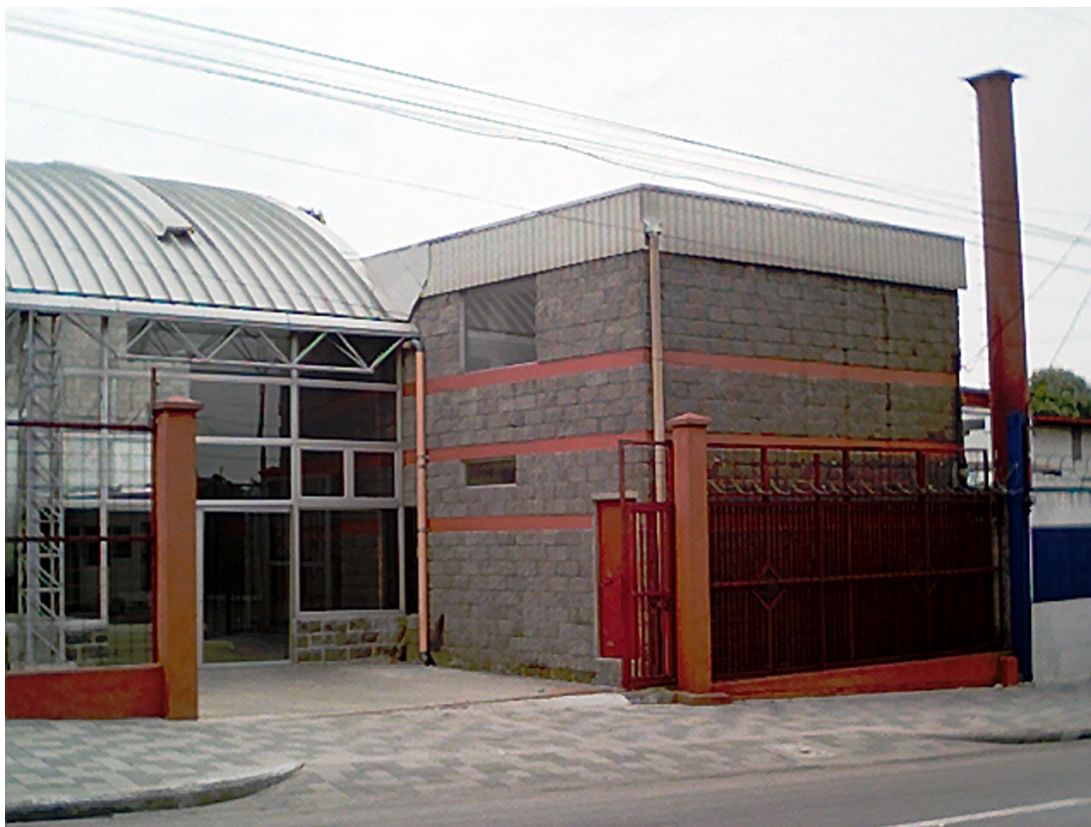
Figura 20 Fotografías de estructuras de acero.

Ubicación: Calz. Aguilar Batres 16-75 Zona 12. La Paleta. Referencia 5_12_90_7.

Como podemos apreciar en esta fotografía, este tipo de estructura antes de su construcción, definitivamente contaba ya con un diseño previo, donde seguramente se tomaron en cuenta diferentes factores para garantizar la seguridad al momento de existir un evento sísmico de considerable magnitud.

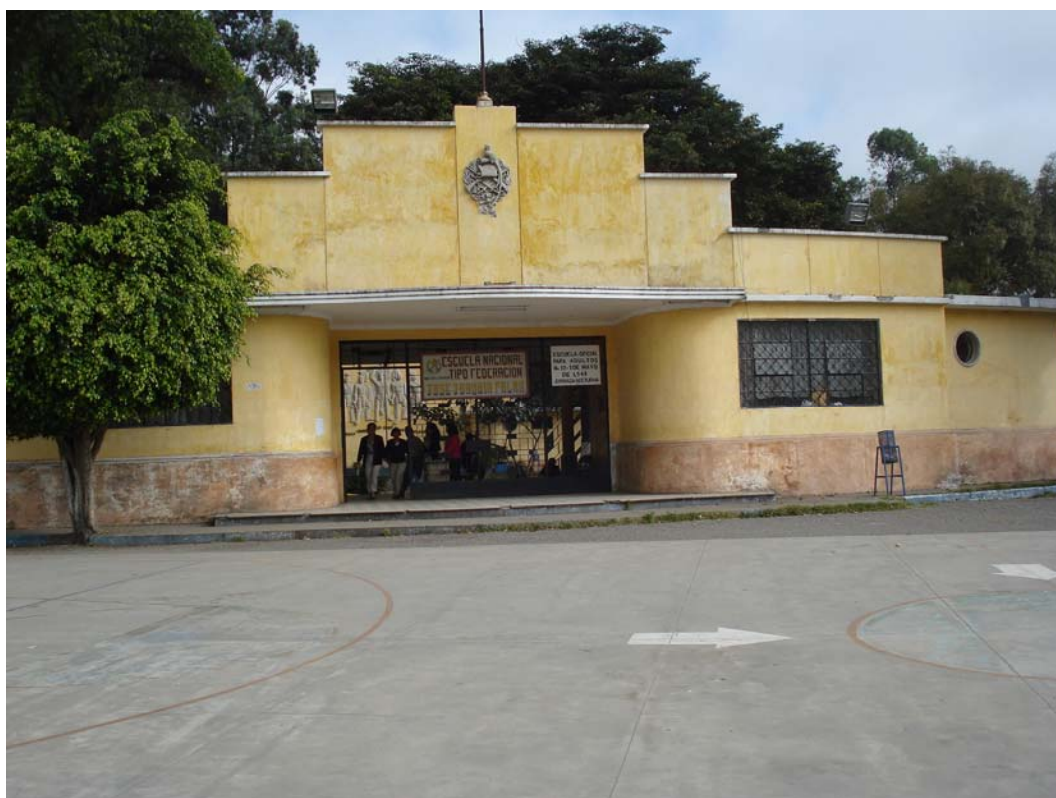
Figura 21. Escuela Tipo Federación.

Ubicación: 4 Calle y 8av. 12.

Tomando en cuenta lo mencionado en el inciso 2.6, donde se indica que los albergues sugeridos al momento de ser diseñados y construidos no se realizaron pensando en que funcionarían como albergues, es importante mencionar que se eligió esta escuela debido a que sus características son apropiadas para utilizarla como centro de albergue, ya que cuenta con los servicios básicos indispensables. Pero es importante se tome en cuenta realizar una evaluación a esta edificación por aparte para determinar sus posibles desventajas al momento de utilizarla como albergue temporal.

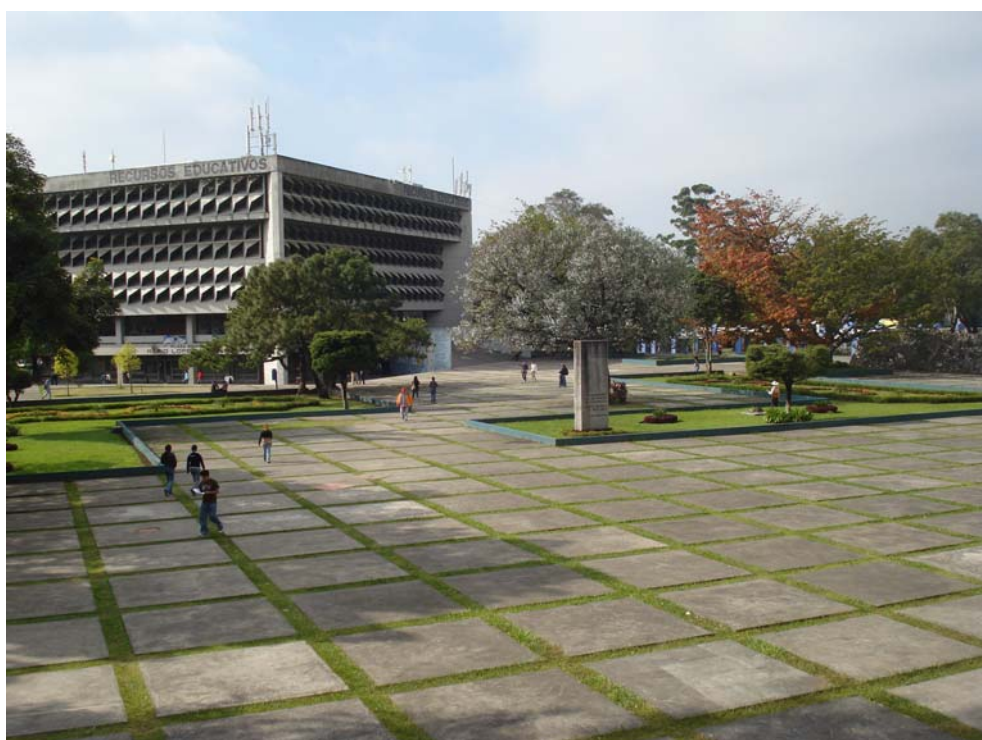
Figura 23. Universidad de San Carlos de Guatemala.

En la fotografía 23 podemos apreciar la gran cantidad de espacio libre con que cuenta la Universidad.

En estas instalaciones, el inconveniente que se puede presentar es la proliferación de la delincuencia, ya que durante la noche hay algunas áreas que no tienen adecuado alumbrado público, por lo que sería conveniente considerar personal de vigilancia adicional para evitar el riesgo de robo y adicional que las instalaciones sean dañadas.
