**ESTUDIO DE VULNERABILIDAD SÍSMICA, PARA EL SISTEMA
DE ABASTECIMIENTO DE AGUA, PROVISTO POR LA PLANTA
SANTA LUISA, EN LA CIUDAD DE GUATEMALA**

Juan Pablo Bernal Reyes

Guatemala, Julio de 2,010

TRABAJO DE GRADUACIÓN

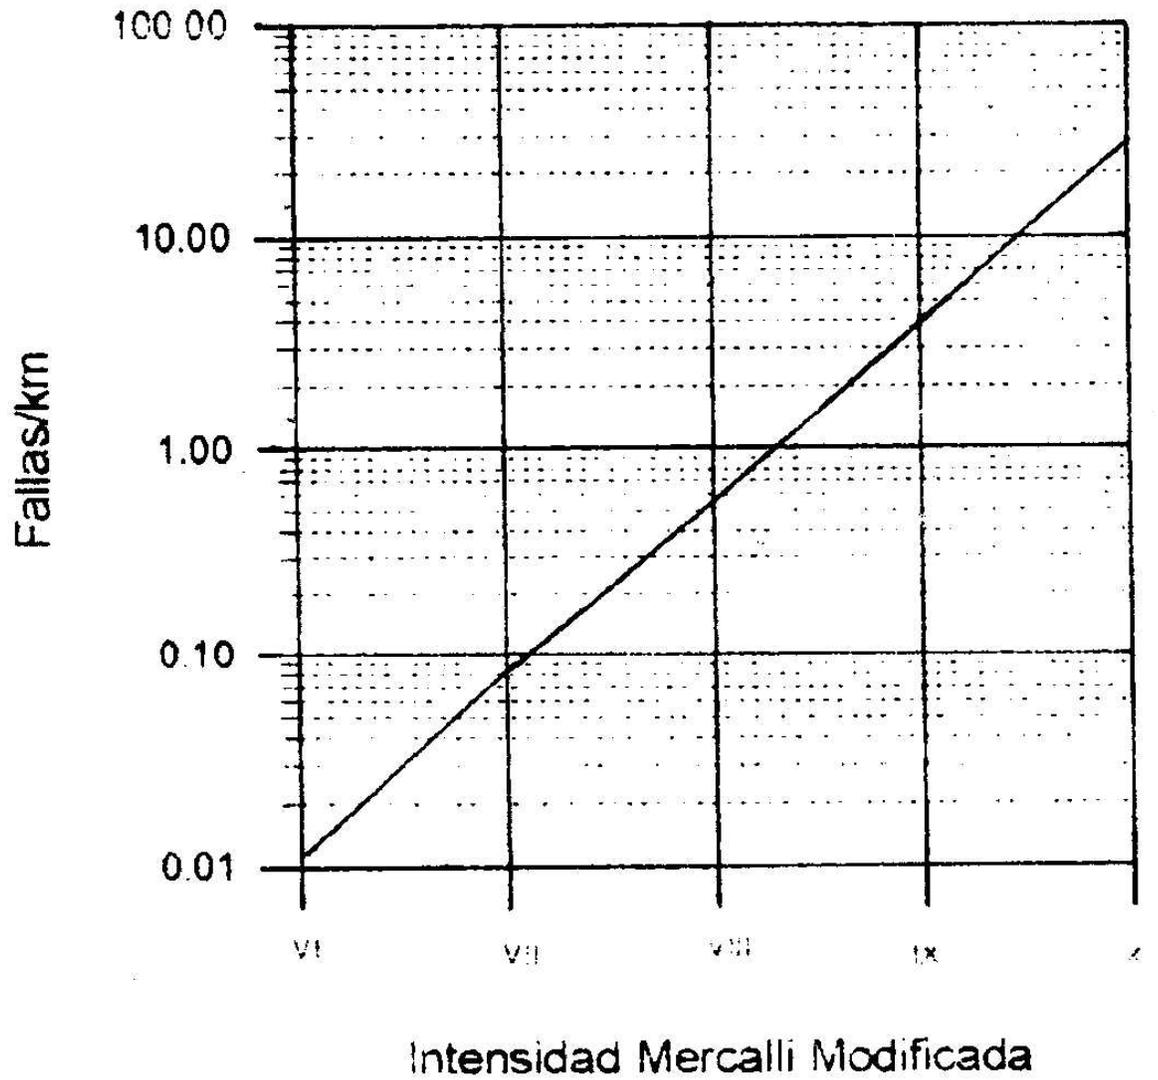
Figura 40. Índice de daños por propagación de ondas sísmicas en tuberías de hierro fundido, según intensidad Mercalli modificada.

- Todas las zonas presentan amenaza moderada (ver tabla XI) se usará gráfico de la Fig. 40, se ve que para una Intensidad de VIII se usará un factor o Índice de 0.55 fallas / Km. de longitud (Paso 1).
- Longitud: 11.85 km.
- Factor por tipo de material de la tubería = 1.0 (paso 1) ver tabla VII
- Factor por edad de tubería = 1.25 (paso 2)
- Factor por diámetro = 1.0 (paso 3)

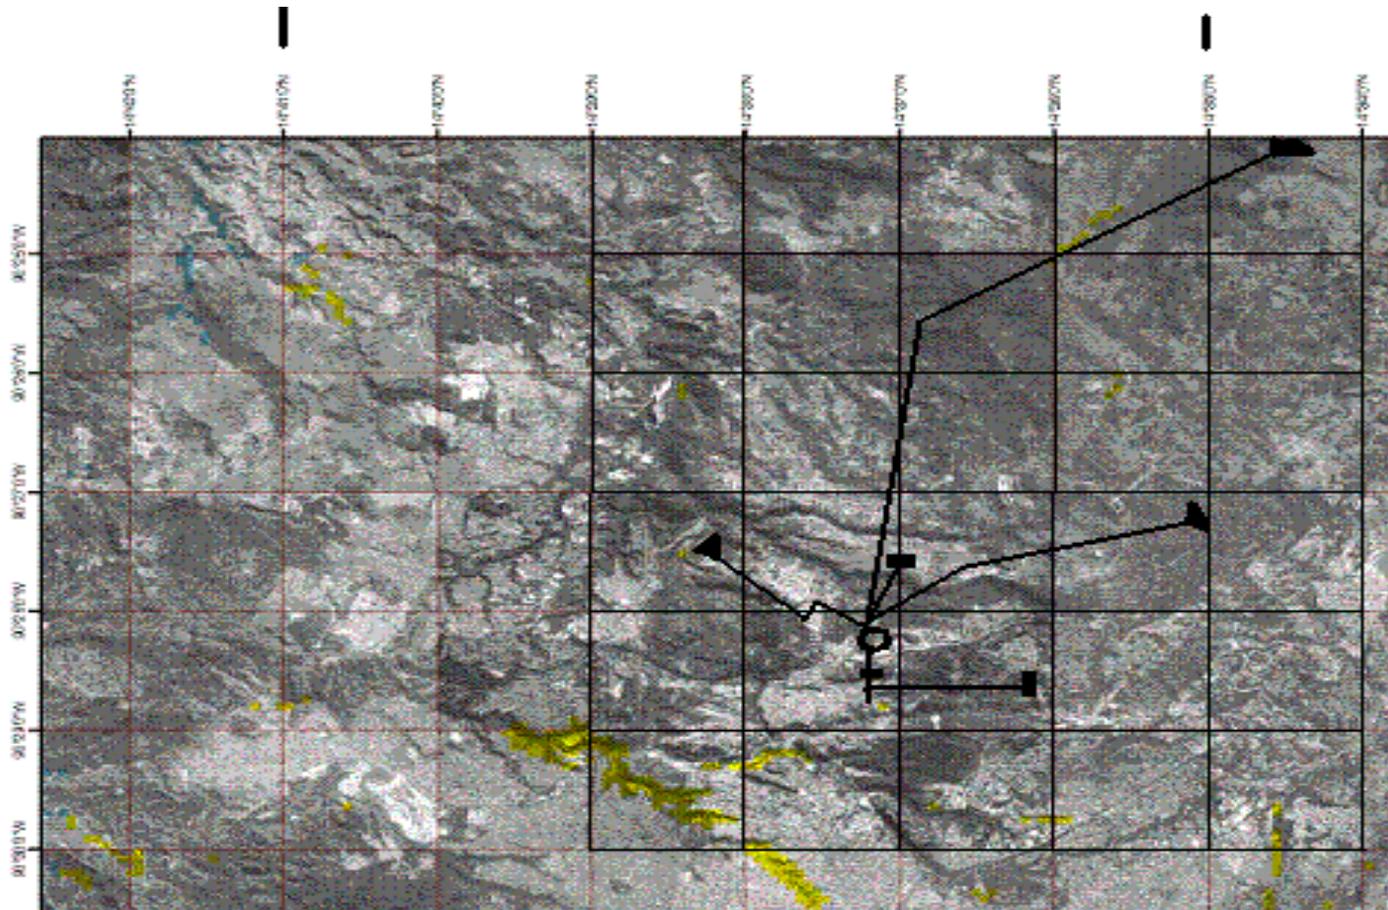
Figura 42. Mapa del sistema general en zonas de riesgo de licuefacción
Color Amarillo: Alto riesgo de licuefacción
Color Gris: Bajo riesgo de licuefacción

Zona 3: se conforma en su mayoría de suelos tipo B, con arcillas, cenizas volcánicas, (Fig. 43 y 44) el área es accidentada con pendientes no mayores a 25% (Fig. 45 y 46), los suelos se encuentran bien consolidados y con una moderada capacidad de drenaje (Fig. 42) y estratos con contenido de arenas moderado. Según tabla XI, la zona es de amenaza moderada.

Zona 4: zona barrancosa con pendientes mayores a 25% con alto riesgo de deformación permanente (Fig. 45 y 46), el suelo es tipo B, se compone de rocas, arcillas, cenizas volcánicas (Fig. 43 y 44) con capacidad de drenaje moderado (Fig. 42) Y estratos con contenido de arenas moderado. Según tabla XI, la zona es de amenaza moderada.

Zona 7: zona de rocas, arcillas, cenizas volcánicas, suelo tipo C, (Fig. 43 y 44) su capacidad de drenaje es moderado lo que hace que tenga un riesgo moderado de licuefacción (Fig. 42) debido a que posee estratos con contenido de arena moderado, los suelos están consolidados, con pendientes menores a 25% (Fig. 45 y 46). Según tabla XI, la zona es de amenaza moderada.

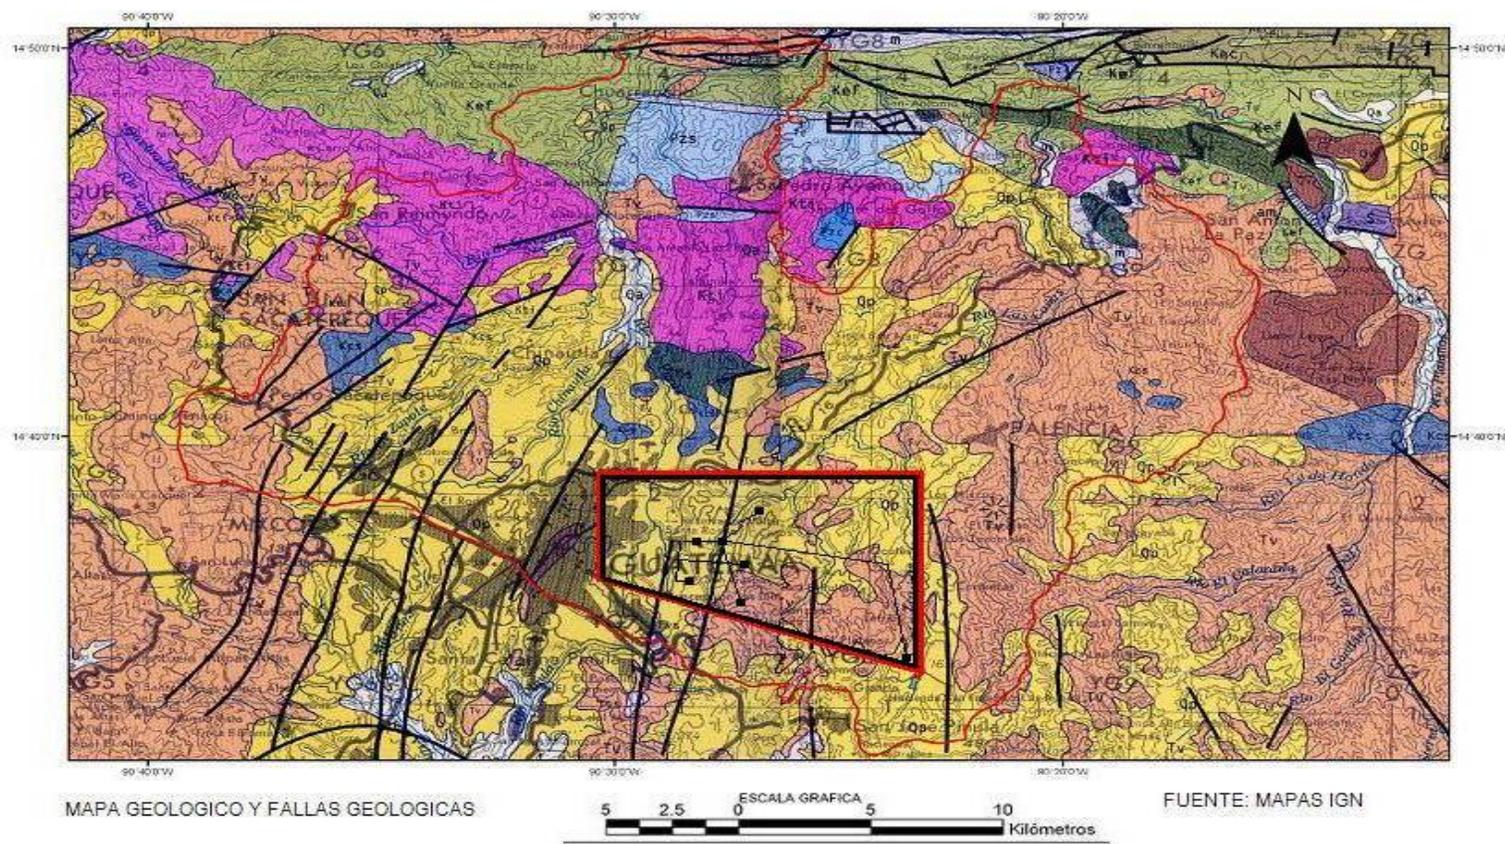
Figura 43. Mapa Geológico y Fallas Geológicas.

Zona 1: se conforma mayormente de suelos rocosos con velocidad de corte entre 750 y 150 mts/s, a profundidades menores de 50 mts arcillas firmes y finas (Fig. 43), cenizas volcánicas (Fig. 44), por lo que los suelos se clasifican en según AGIES en tipo B, las arcillas que forman parte de la zona tienen características de buen drenaje, por lo que el nivel de licuefacción es bajo (Fig. 42) y en cuanto a la geomorfología se pueden observar suelos accidentados con pendientes no mayores a los 25% (Fig. 45 y 46). Según la tabla XI, la zona es de amenaza moderada.

Zona 2: se conforma mayormente de suelos rocosos por lo que el suelo se clasifican según AGIES en tipo B (Fig. 43) pero el suelo también lo conforman estratos arenosos y zonas deltáicas de ríos (Fig. 44). Según la tabla XI, la zona es de amenaza Alta.

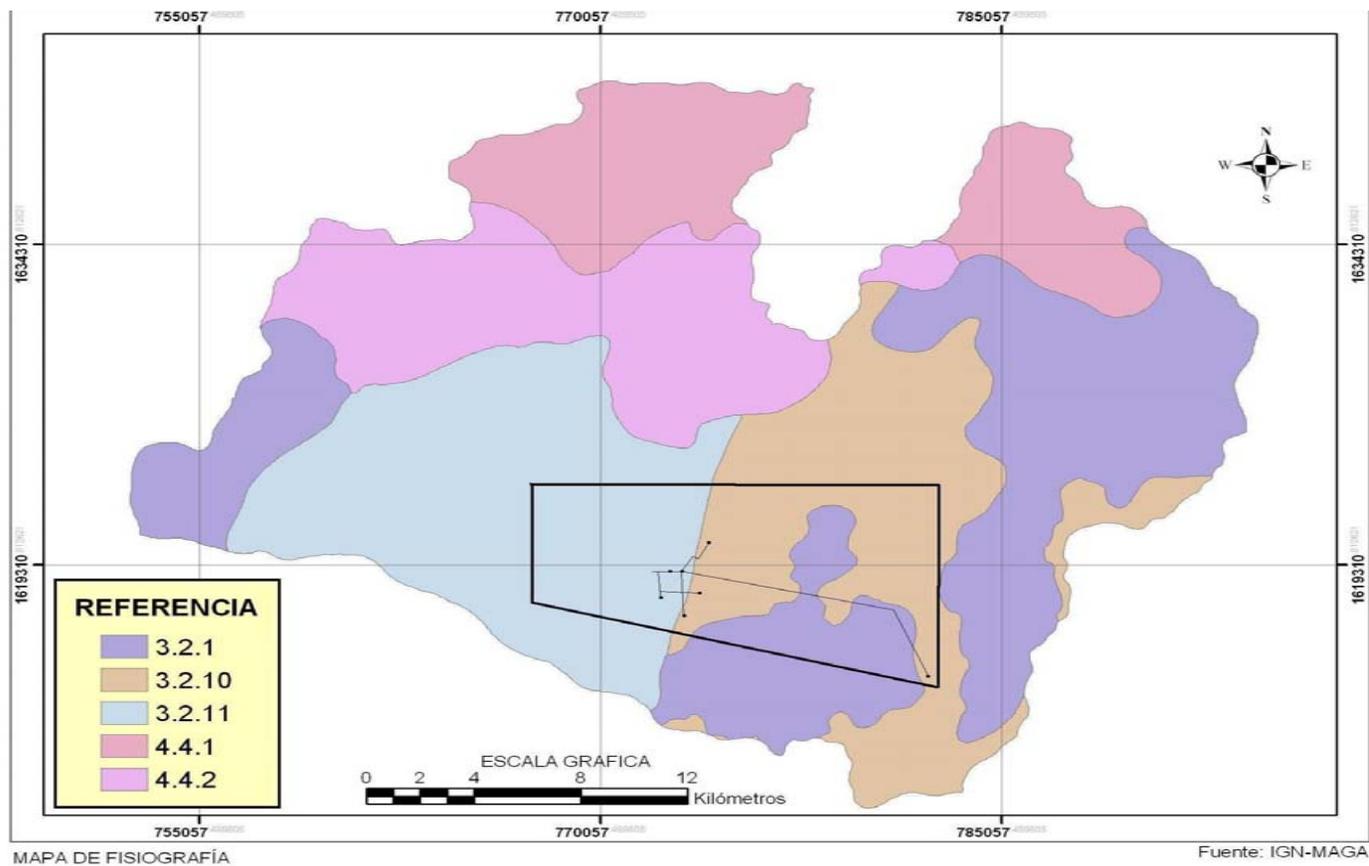
Figura 45. Mapa geomorfológico, microcuenca No.6.

Las características de la baja capacidad de drenaje de las arenas generan un nivel de licuefacción muy alto (tabla XI). En cuanto a la geomorfología se pueden observar suelos accidentados con pendientes mayores a los 25%, (Fig. 45 y 46) lo que la amenaza por deformaciones permanentes es alta. Según tabla XI, la zona es de amenaza moderada.

Zona 11: zona con suelos consolidados y pendientes bajas de arcillas (Fig. 45 y 46), tipo C (Fig. 43 y 44) y con moderada capacidad de drenaje (Fig. 42), con estratos con contenido moderado de arenas, con alto riesgo de deformación permanente de suelos. Según tabla XI, la zona es de amenaza alta.

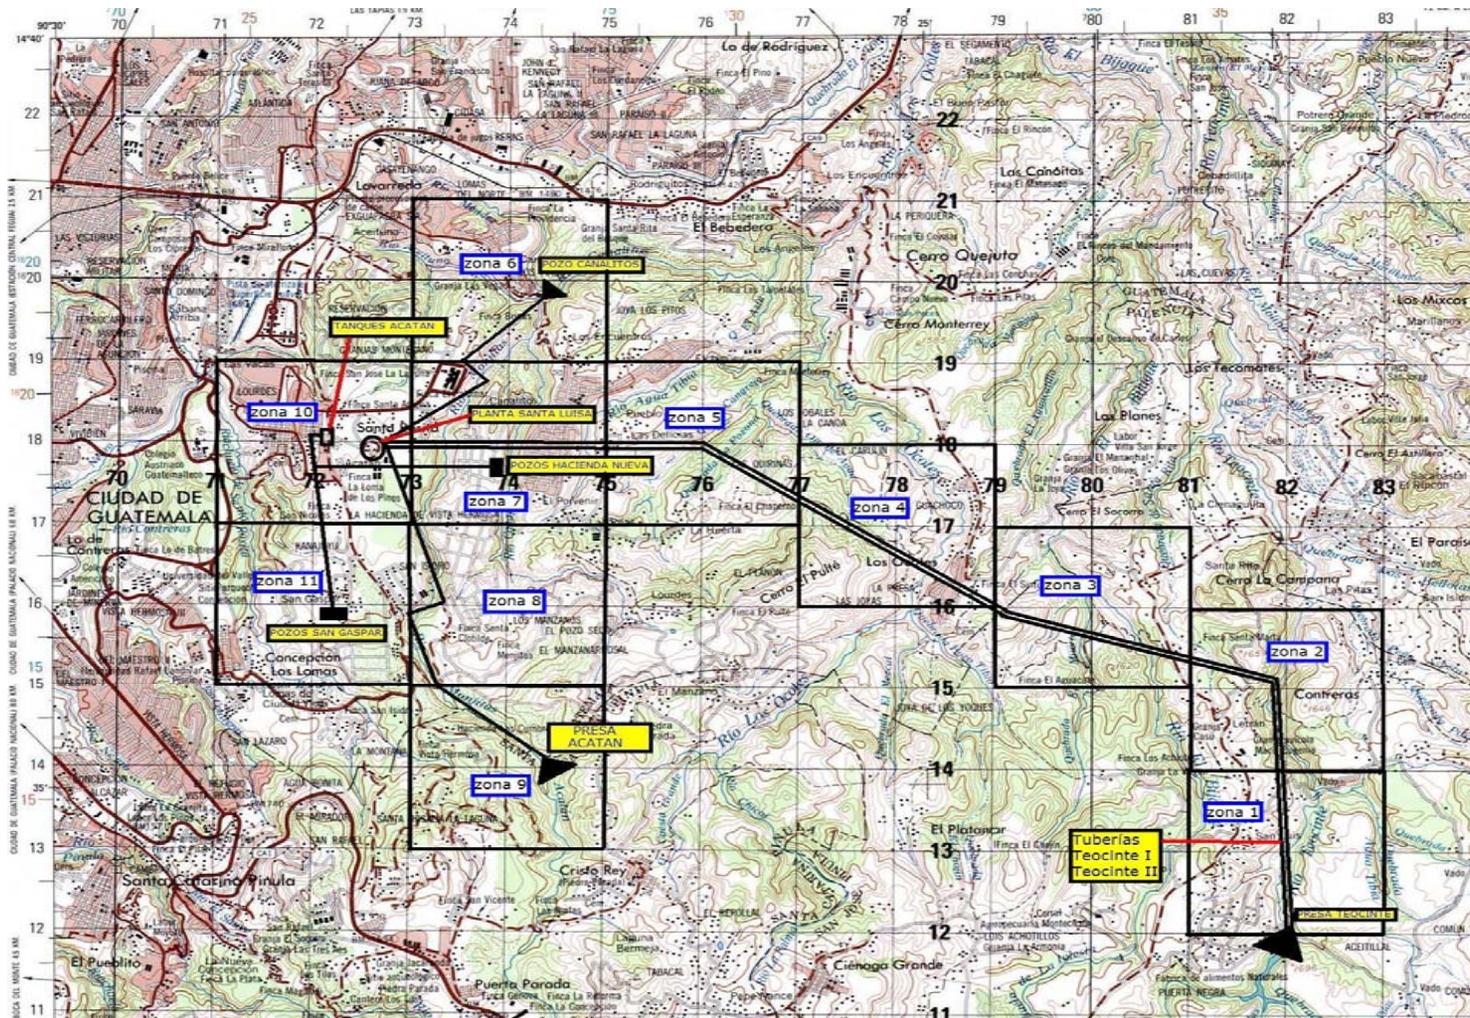
Figura 46. Mapa de localización de tuberías y zonificación de riesgo, del sistema Santa Luisa en ciudad de Guatemala.

Esta descripción de cada zona beneficia para conocer que factor de amenaza afecta a cada zona por donde pasa el sistema, el cual permitirá estimar los daños posibles que la tubería podría sufrir. Con base a los mapas de riesgo de licuefacción Fig. 42, el mapa geológico Fig. 43, mapa de clasificación de suelos Fig. 44 y el mapa geomorfológico Fig. 45, en superposición se concluye con la siguiente descripción de la clasificación de los perfiles de suelo, la amenaza de licuefacción y la geomorfología que caracteriza a cada zona por donde pasa la tubería de conducción del sistema y que se puede verificar en la Fig. 46, a continuación las conclusiones de cada zona y la

Zona 5, 6, 8 y 9: zonas barrancosa con pendientes no mayores a 25% (Fig. 45 y 46) con riesgo moderado de deformación permanente, suelo tipo C, y se compone de rocas, arcillas, cenizas volcánicas (Fig. 43 y 44) con capacidad de drenaje moderado (Fig. 42) y estratos con contenido de arenas moderado. Según tabla XI, la zona es de amenaza moderada.

Zona 10: zona barrancosa con pendientes no mayores a 25%, con riesgo moderado de deformación permanente (Fig. 45 y 46), suelo tipo B, (Fig. 43 y 44) y se compone de rocas, arcillas, cenizas volcánicas con capacidad de drenaje moderado (Fig. 42) y estratos con contenido de arenas moderado. Según tabla XI, la zona es de amenaza moderada.

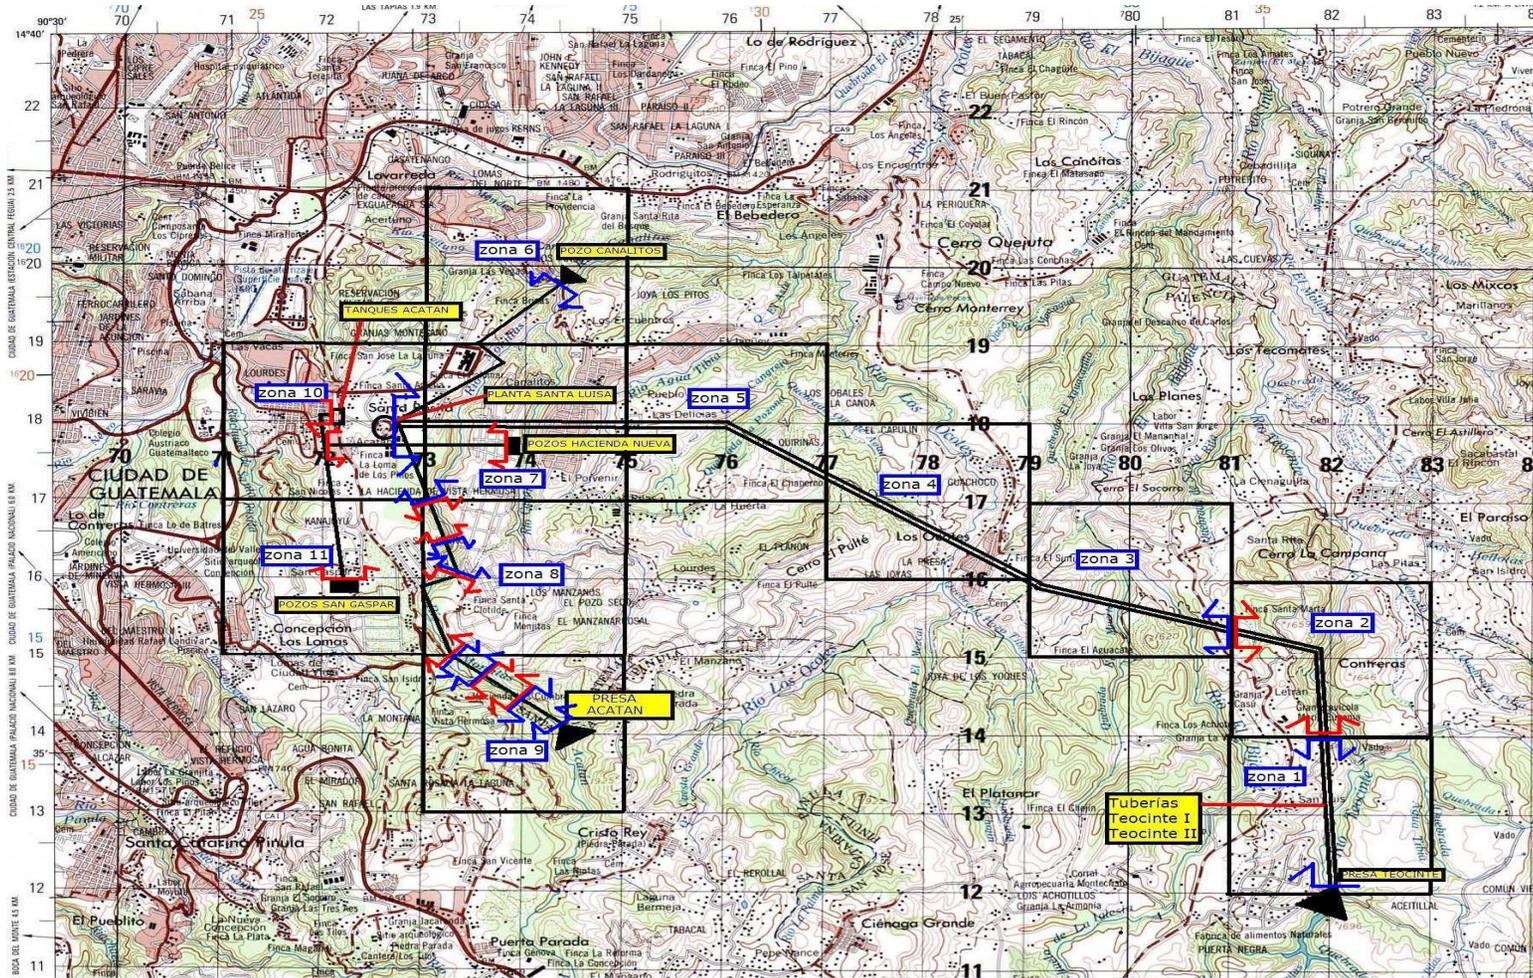
Figura 47. Mapa del sistema, Santa Luisa, delimitando los tramos de tubería con claves de inicio y fin, para el análisis y cálculo de daños esperados, tomando como factor los suelo, la geomorfología, geología y riesgo de licuefacción

Paso 5: cálculo de los daños estimados en las tuberías para este estudio de acuerdo con el método propuesto, ver mapa 5.8a de localización de tuberías, ver Fig. 47, limitaciones de los tramos de tubería para el análisis de cálculo de fallas esperadas.
